**ASSUNTO: Fiscalização Inicial do Sistema de Abastecimento de Água do Município de Nova Veneza – SC.**

## **RELATÓRIO DE FISCALIZAÇÃO**

**Assunto: Fiscalização INICIAL dos Serviços de Saneamento Básico**

Unidade Auditada: Município de Nova Veneza/SC

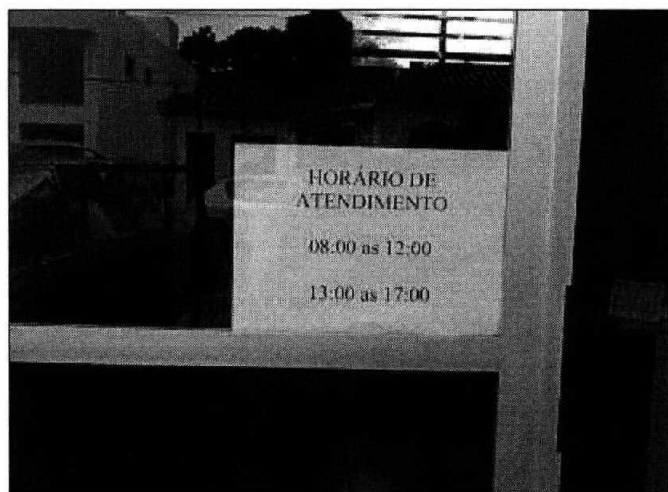
**Figura 2: Cartaz com horário de Expediente.**

3) Há placa indicativa do horário de funcionamento (Lei nº 8.078 - Art. 6º)? Sim (x)  
Não ( ) Pendência ( ):

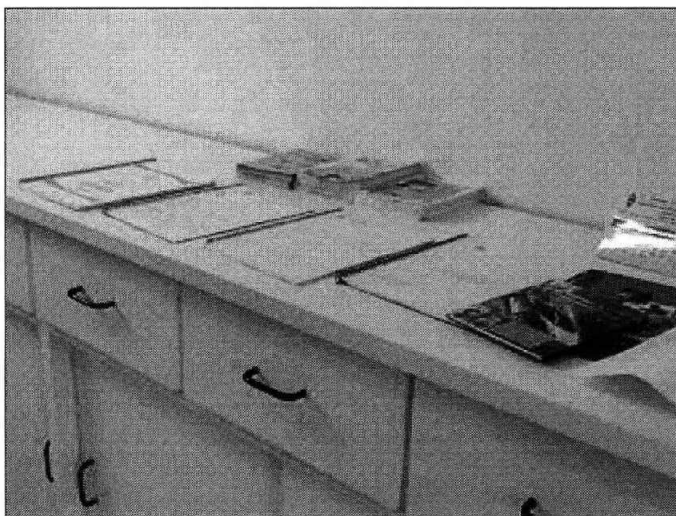
**Figura 3: Manuais e Resoluções**

4) Existem manuais, guias e informações adequadas disponíveis aos usuários (CDC, Resoluções Agesan, etc.)? Sim (x) Não ( ) Pendência ( ):

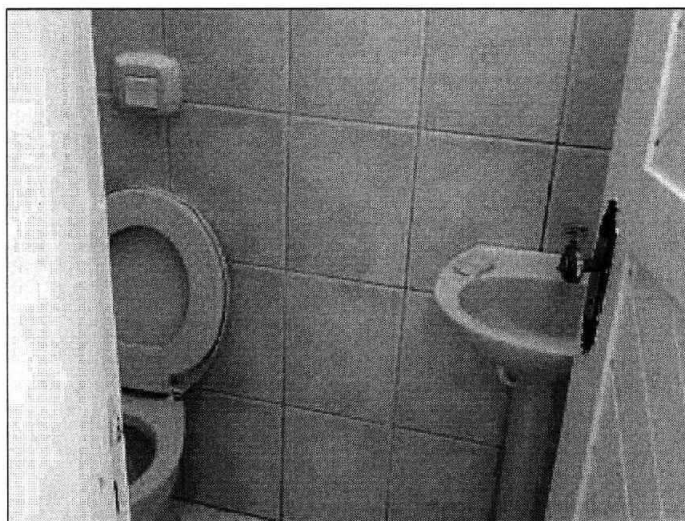
Figura 5: Sanitário da Agência

8) Existe sanitário disponível para uso dos funcionários (Resolução AGESAN nº 004 Art. 127)? Sim ( ) Não ( ) - Encontra-se em boas condições de higiene e limpeza? Sim (x) Não ( ) Pendência ( ):

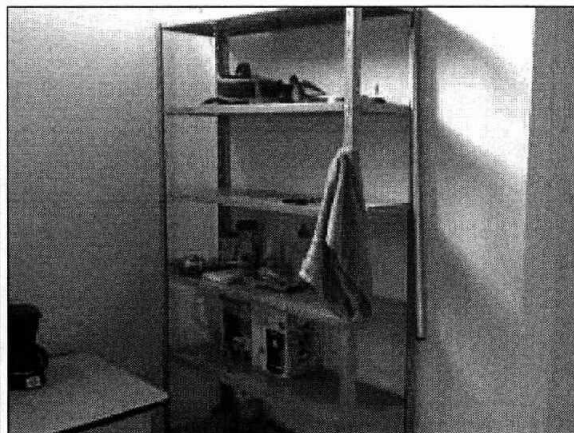
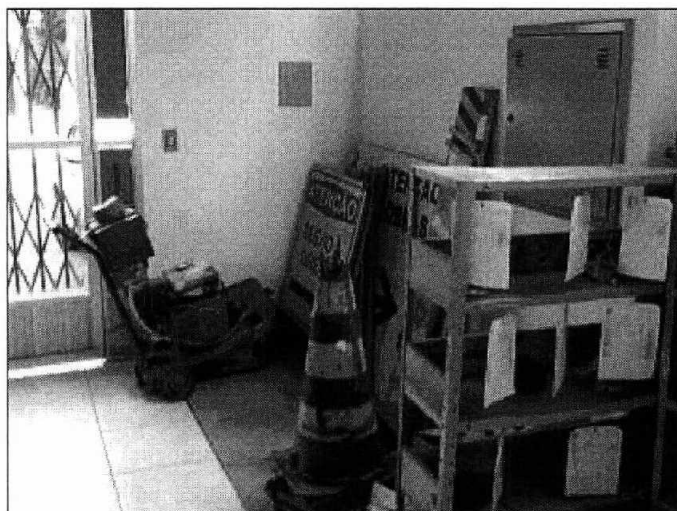
Figura 5: Almoxarifado e depósito

10) Existe almoxarifado em boas condições? Sim (x) Não ( ) Pendência ( ):

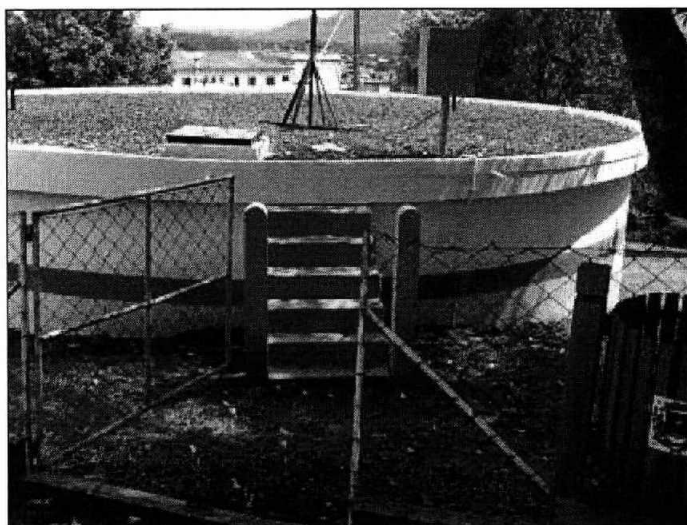
Figura 11: Escada e cobertura em boas condições.

- 6) Existe guarda-corpo nas áreas de visitação (Resolução AGESAN Nº11 Art. 23º)?  
 Sim ( ) Não (x) Pendência ( ):

RECOMENDAÇÃO 03: Instalar guarda-corpo nas áreas de visitação e circulação de funcionários.

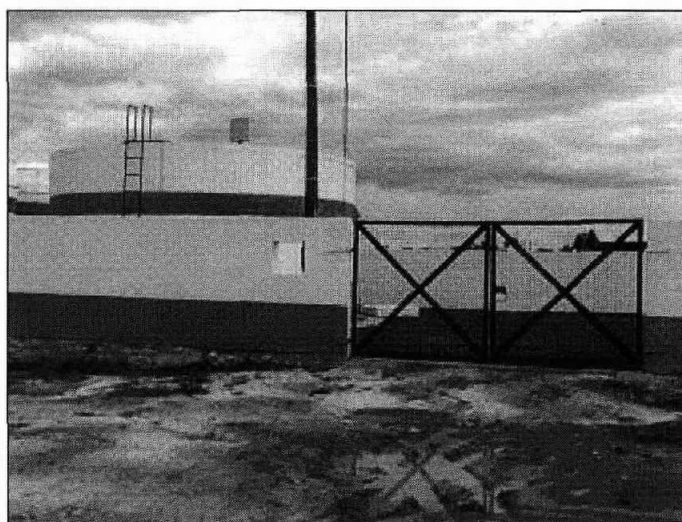
**Figura 12: Entrada R-02 - Caravágio**

12) Existem placas indicativas de propriedade e restrição de uso das áreas dos reservatórios (Resolução AGESAN nº 004 - Art.19 - §2º)? Sim ( ) Não (x) Pendência ( ):

RECOMENDAÇÃO 06: Deverão ser instaladas placas com as informações.
