RELATÓRIO DE FISCALIZAÇÃO

Assunto: Fiscalização INICIAL dos Serviços de Saneamento Básico

Relatório nº 106/2013

Município de: TREZE DE MAIO/SC

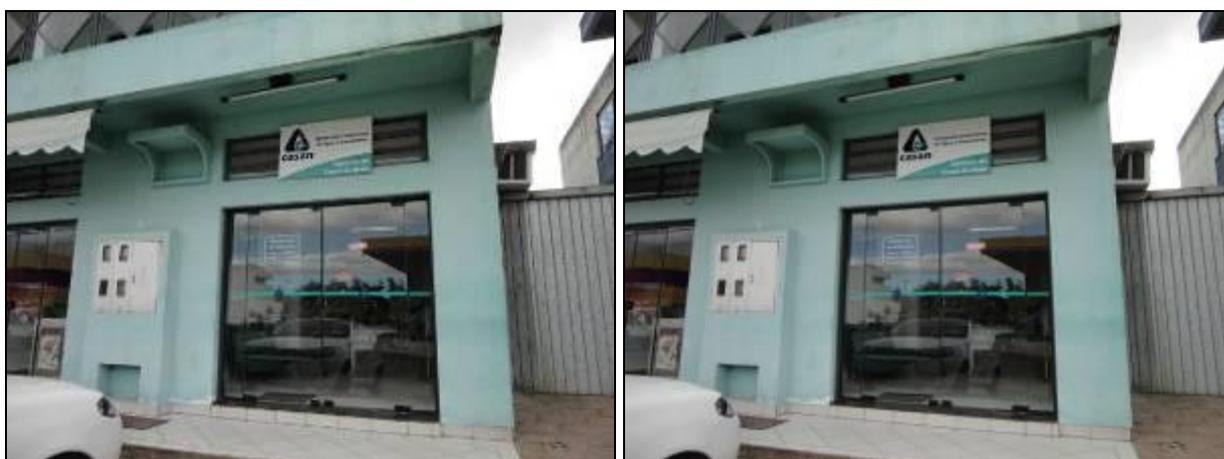
Figura 1 - Fachada da Agência

1) Existe identificação de que ali funciona um escritório de atendimento (Lei nº 8.078 Art. 6º)? Sim (x) Não () Pendência ():

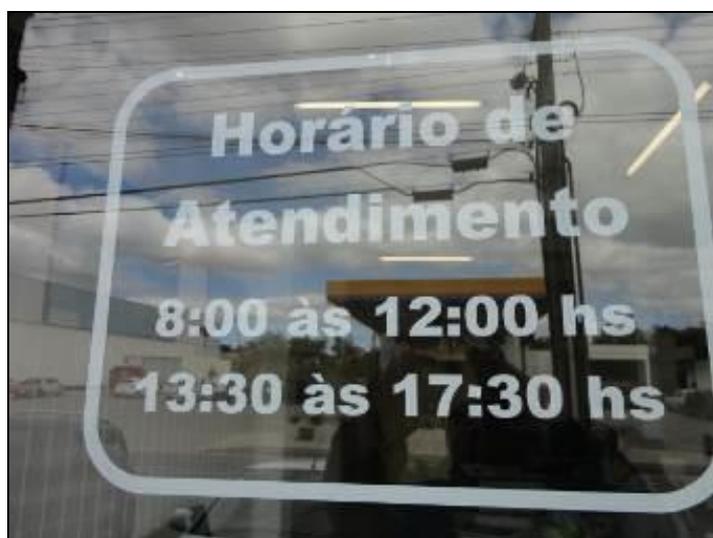
Figura 2 - Identificação de Horário

3) Há placa indicativa do horário de funcionamento (Lei nº 8.078 - Art. 6º)? Sim (x) Não () Pendência ():

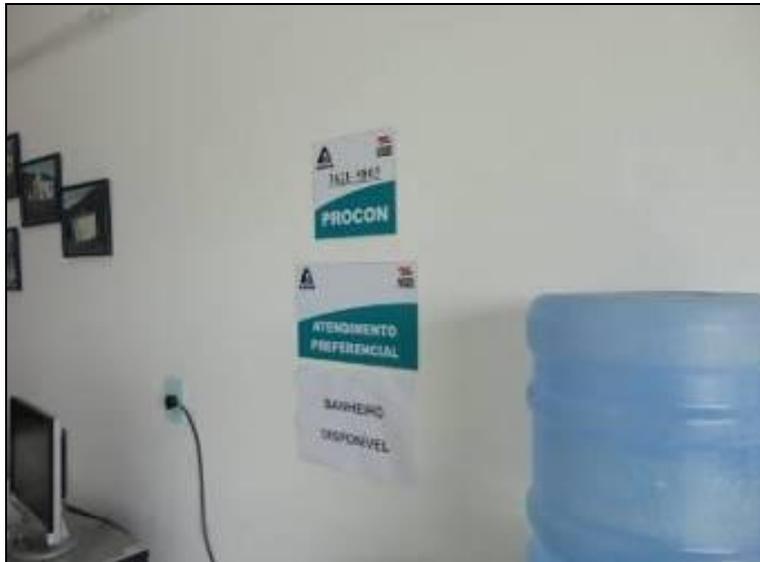
Figura 3: Cartaz indicativo

4) Existem manuais, guias e informações adequadas disponíveis aos usuários (*CDC, Resoluções Agesan, etc.*)? Sim (x) Não () Pendência (): Obs.: Existem cartazes indicativos na parede.

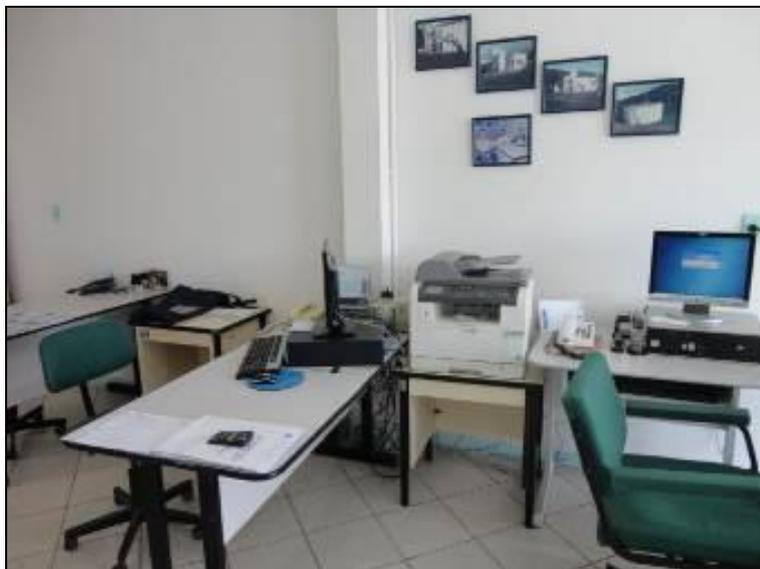
Figura 4 - Estrutura do Imóvel

5) A estrutura do prédio está aparentemente segura (Resolução AGESAN nº 004 - Art. 127)? Sim (x) Não () Pendência ():

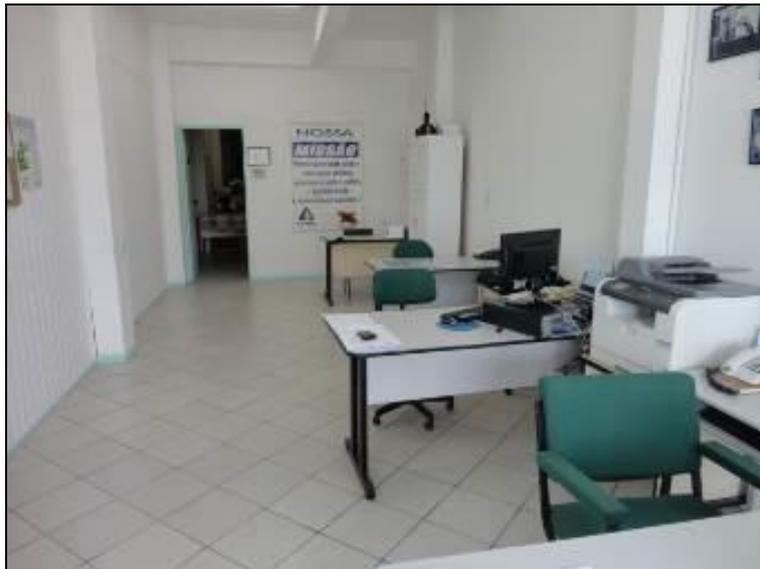
Figura 5 - Condições do Imobiliário

6) As condições de mobiliário são favoráveis (Resolução AGESAN nº 004 - Art. 127)? Sim (x) Não () Pendência ():

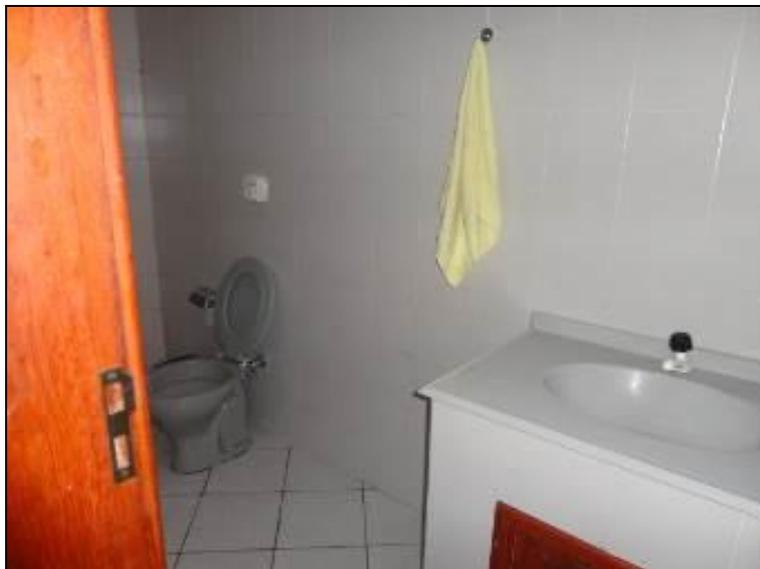
Figura 6 - Sanitário Coletivo

8) Existe sanitário disponível para uso dos funcionários (Resolução AGESAN nº 004 Art. 127)? Sim (x) Não () - Encontra-se em boas condições de higiene e limpeza? Sim () Não () Pendência ():

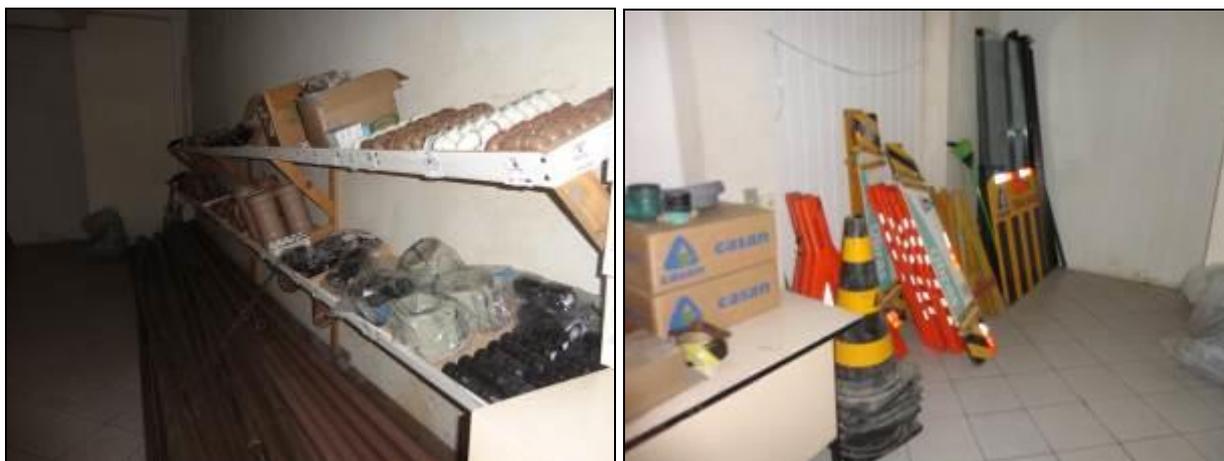
Figura 7 - Almoxarifado

10) Existe almoxarifado em boas condições? Sim (x) Não () Pendência ():

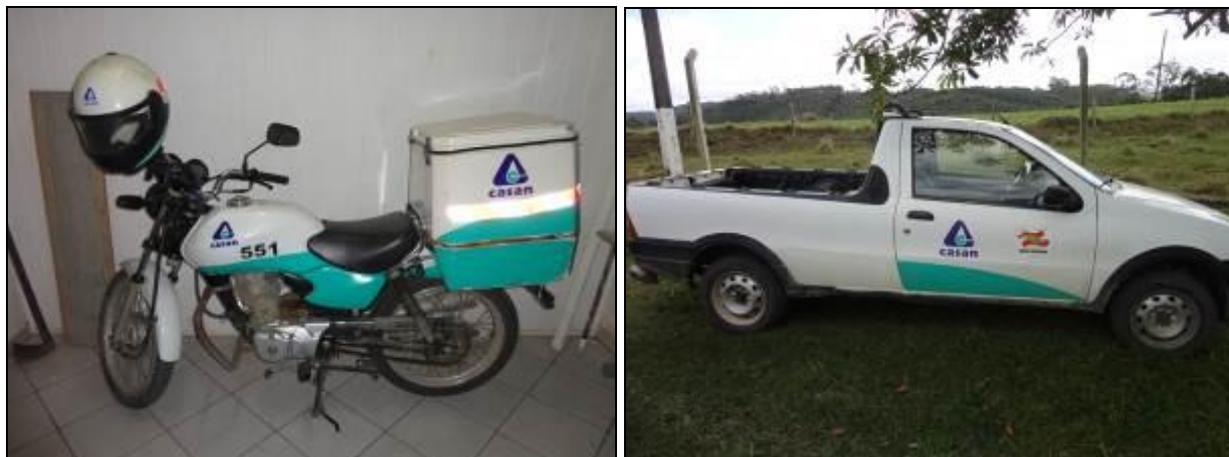
Figura 8 - Veículos

Placa	Tipo de Veículo	Modelo	Ano	Combustível
MEA 0638	Caminhonete aberta	FIAT Strada	2006	Flex
MEA 2491	Motocicleta	HONDA CG 125	2004	Gasolina

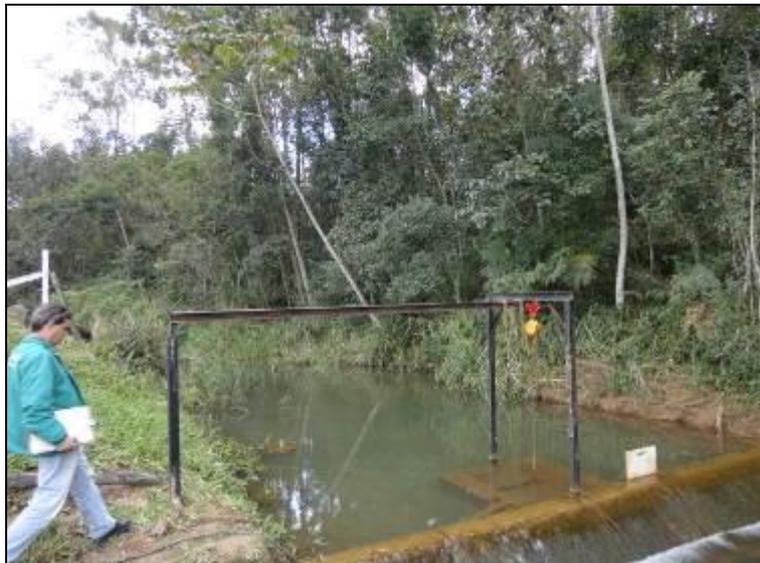
Figura 9 - Área do Manancial sem proteção

7) Existe cerca de proteção da área do manancial (Resolução AGESAN nº11- Art. 10º)? Sim
() Não (x) Pendência ():

Observações: Área do manancial sem isolamento para entrada de pessoas estranhas e animais e o acesso apresenta certas dificuldades para o deslocamento.

RECOMENDAÇÃO 04: Providenciar Proteção junto ao manancial

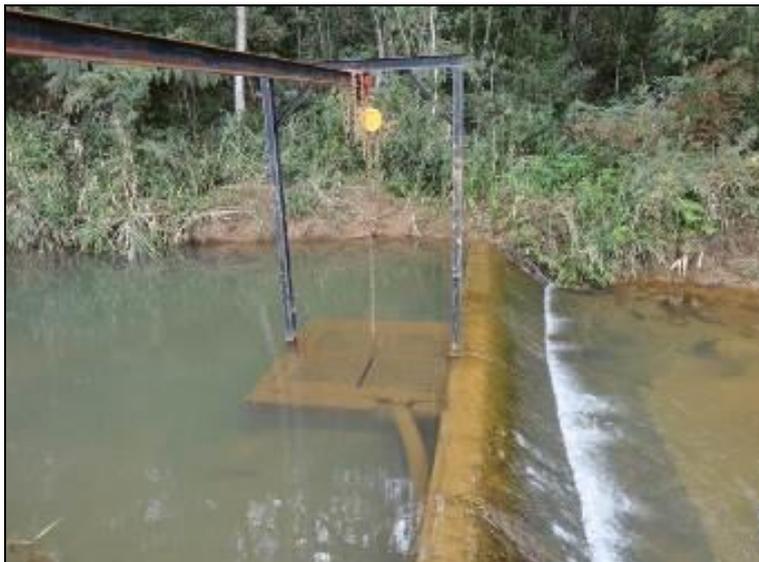
Figura 10 - Área de captação

9) O tipo de captação é adequado (NBR 12.213)? Sim (x) Não () Pendência ():

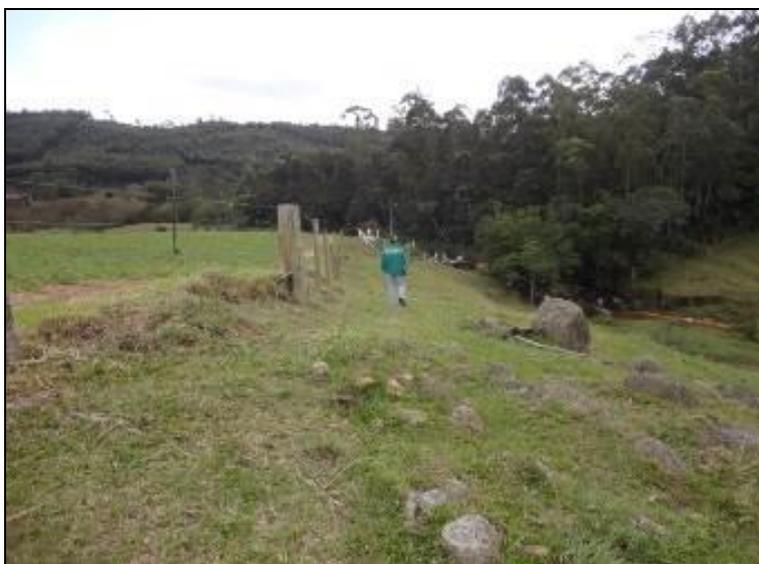
Figura 11 - Acesso a Captação

11) Existe facilidade de acesso ao local (Resolução AGESAN nº11 - Art. 11º)? Sim () Não (x)

RECOMENDAÇÃO 05: Providenciar melhorias no acesso à captação

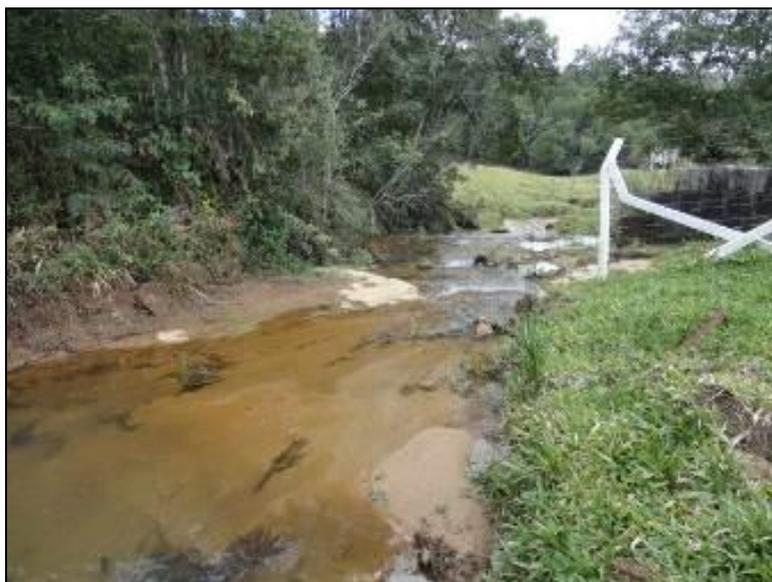
Figura 12 - Área do Manancial

12) Existe proteção contra enchentes e entrada de pessoas estranhas e animais (Resolução AGESAN Nº11 - Art. 10º)? Sim () Não (x) Pendência ():

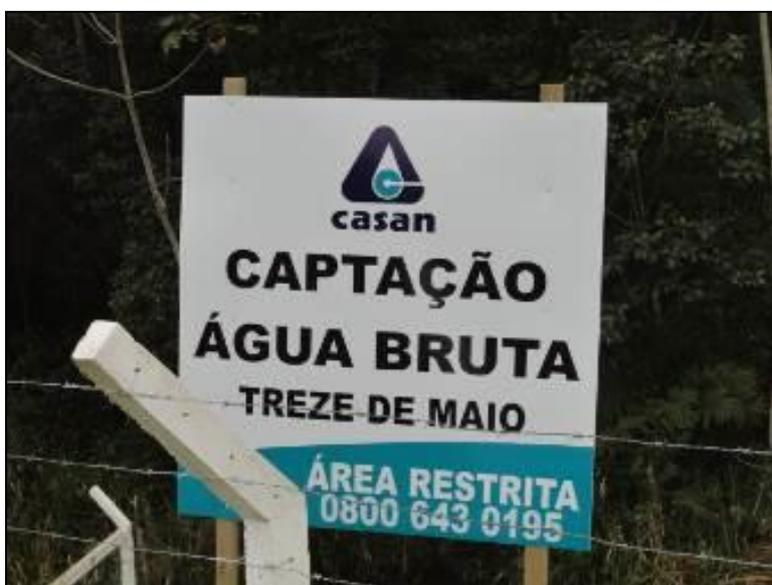
Figura 13 - Área de captação identificada

14) Existe placa de identificação com as restrições à utilização da área (Resolução AGESAN Nº11 - Art. 10º)? Sim (x) Não () Pendência ():

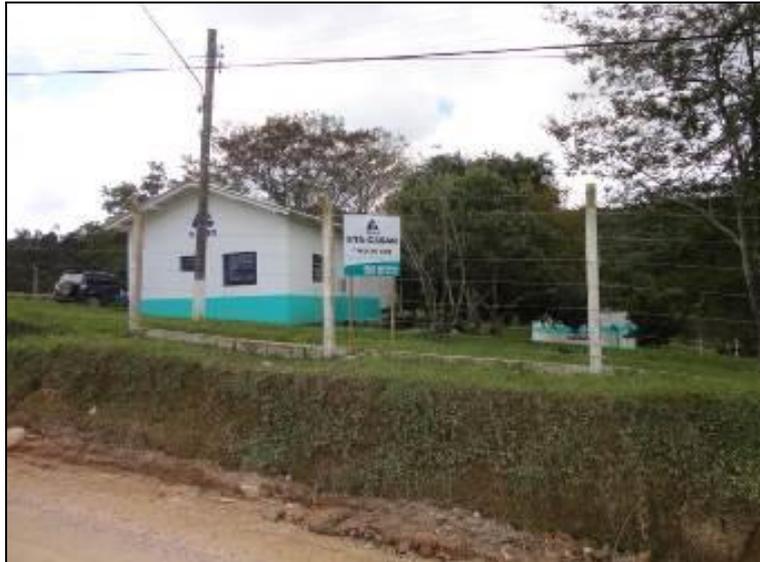
Figura 15 – ETA

3) A ETA possui licenciamento do órgão AMBIENTAL para funcionamento (Conama 237/97
Anexo 1)? Sim () Não () - Nº: _____

RECOMENDAÇÃO 06: Providenciar licenciamento ou processo.

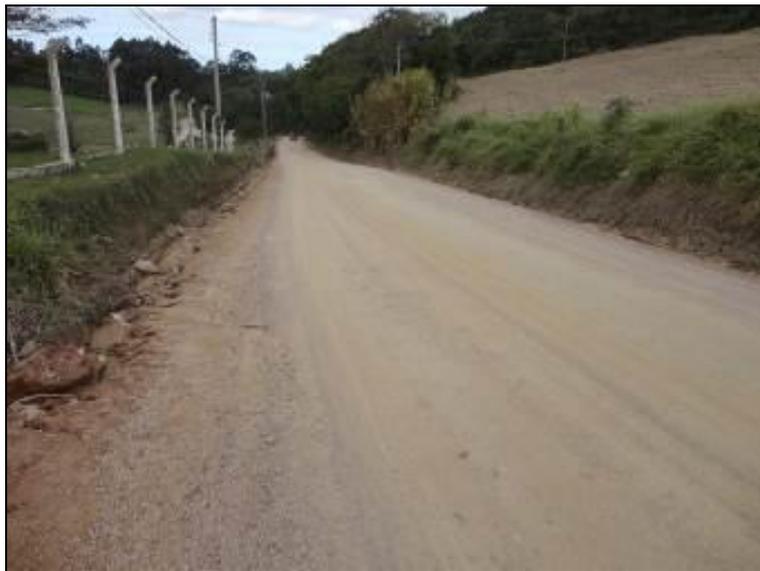
Figura 16 - Acesso a ETA

- 1) O acesso à ETA está em boas condições (Resolução AGESAN N°11 - Art. 15º)? Sim (x)
Não () Pendências ():

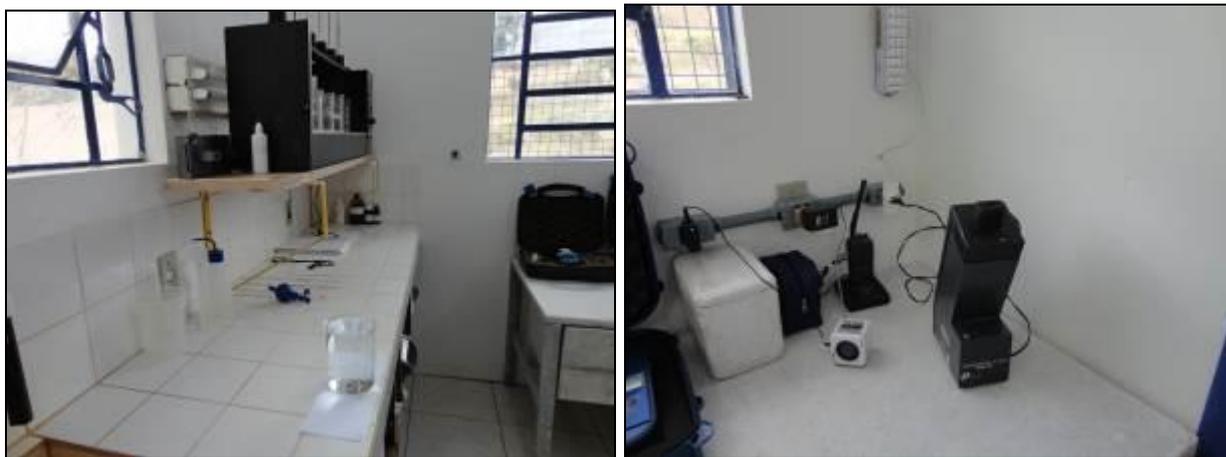
Figura 17 - Laboratório ETA

- 2) As condições do Laboratório são adequadas? Sim (x) Não ()

3) Quais parâmetros são analisados na ETA local? Cloro (x) / Flúor (x) / PH (x) / Cor (x) / Turbidez (x) / Outros:

4) Com que frequência são analisados? De duas em duas horas.

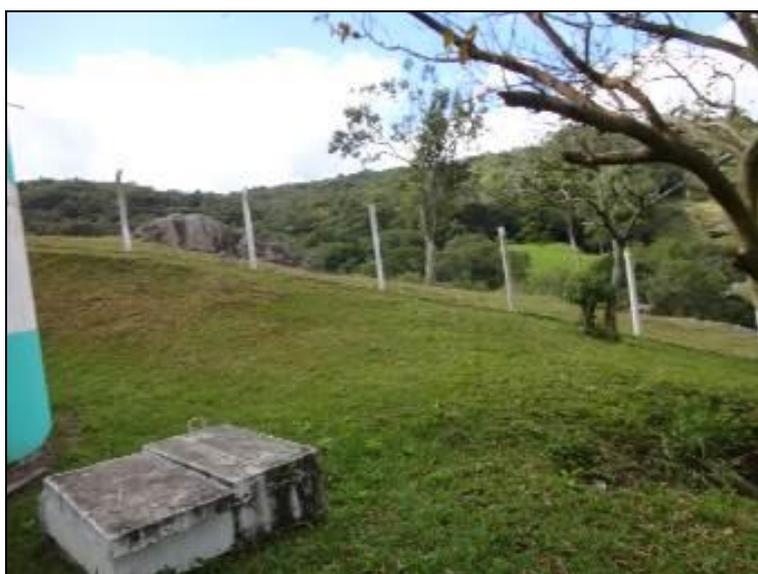
Figura 18 - Entorno da ETA - Protegida

8) Existe cerca de proteção da ETA em bom estado de conservação (Resolução AGESAN Nº11 - Art. 15º)? Sim (x) Não () Pendência ():

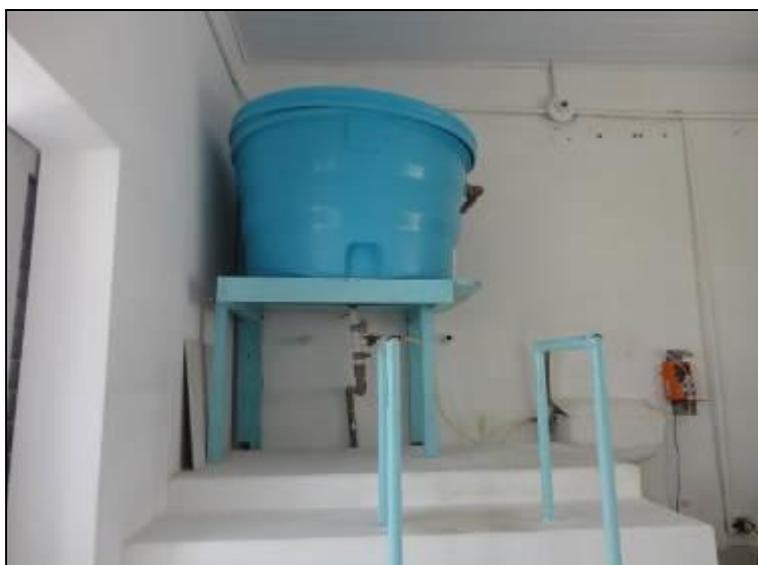
Figura 19 – Casa de Química

19) A estrutura do prédio da casa de química está aparentemente segura (Resolução

AGESAN nº11 Art. 15º)? Sim (x) Não () Pendência ():

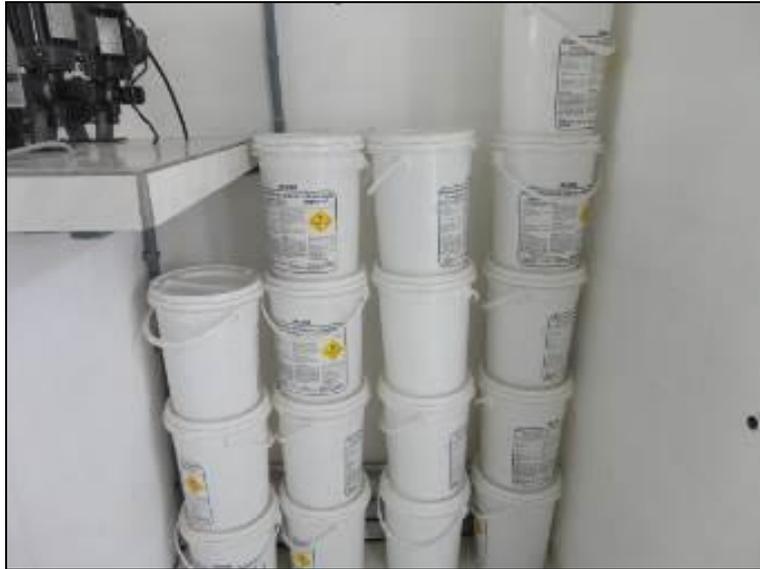
Figura 20 – Acondicionamento Produtos Químicos

20) Existe almoxarifado para acondicionamento de produtos químicos (Resolução AGESAN nº11 - Art. 18º §2º)? Sim () Não (x) Pendência ():

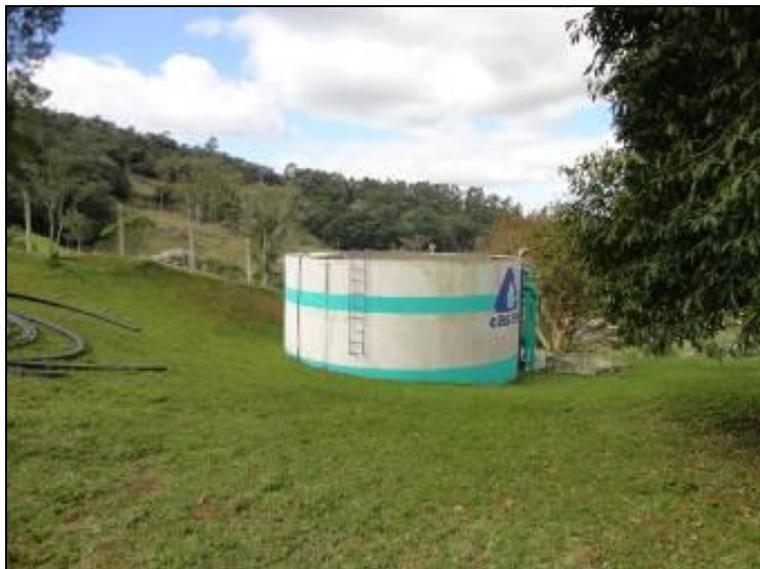
Figura 21 – R-01

Material: Fibra () Concreto (x) Outro ()

Posição: Apoiado (x) Elevado () Outro ()

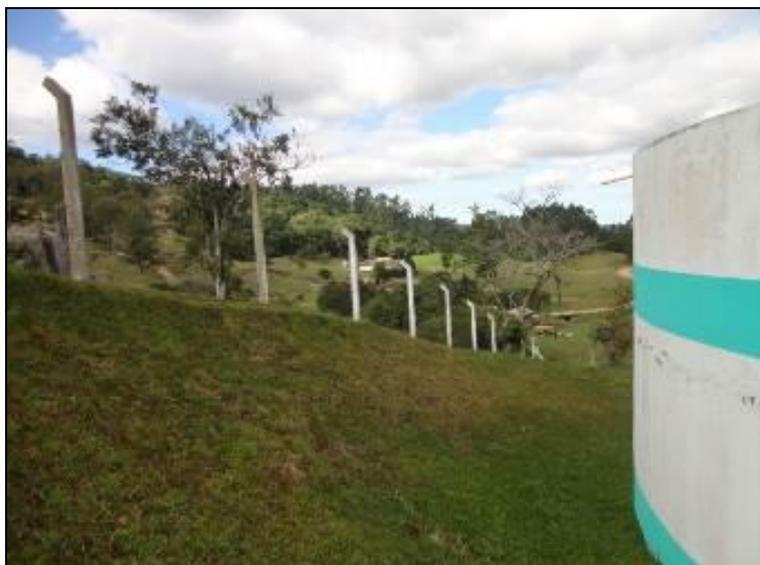
Figura 22 – Entorno do Reservatório

03) As condições de limpeza dos entornos são adequadas (Resolução AGESAN nº11 - Art. 23º)? Sim (x) Não () Pendência ():

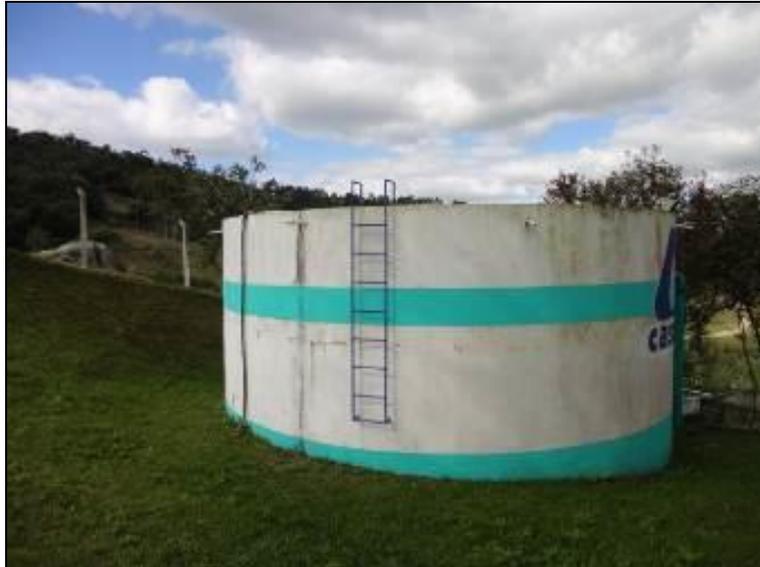
Figura 23– Escada Reservatório

05) Existem escadas em boas condições de uso (Resolução AGESAN nº11 - Art. 23º)? Sim

06) Existe guarda-corpo nas áreas de visitação (Resolução AGESAN Nº11 Art. 23º)? Sim ()

RECOMENDAÇÃO 10: Providenciar Guarda Corpos para melhor segurança aos funcionários na manutenção.

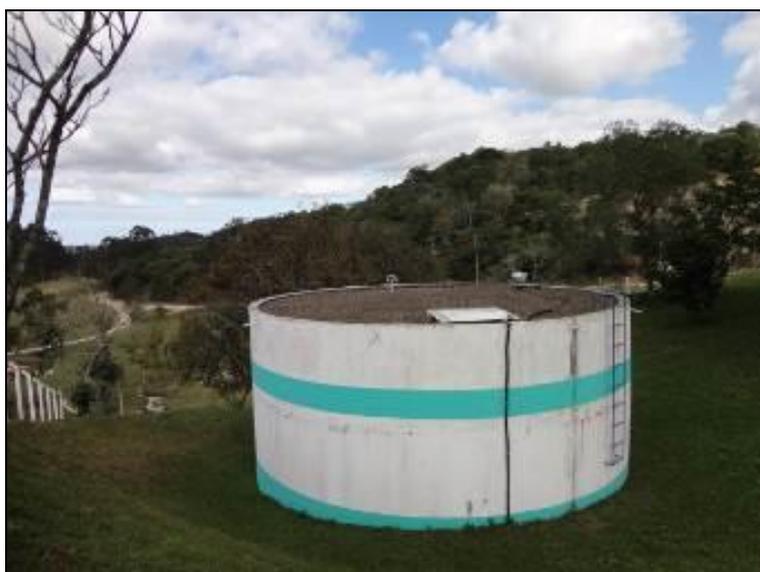
Figura 24 – Cobertura dos Reservatórios

07) As áreas de cobertura encontram-se em condições adequadas (Resolução AGESAN

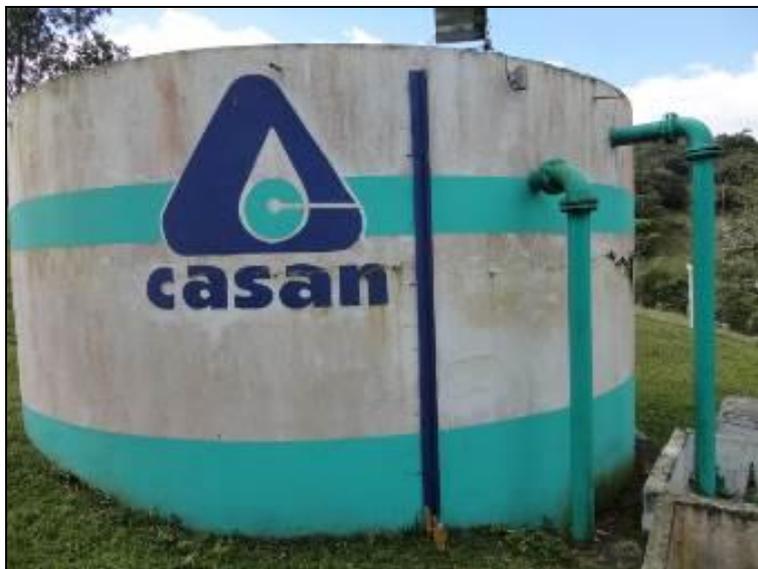
Figura 25 – Régua e nível do reservatório

10) Existe medidor de nível do reservatório em condições adequadas (Resolução AGESAN Nº11 - Art. 23º)? Sim () Não (x) Pendência ():

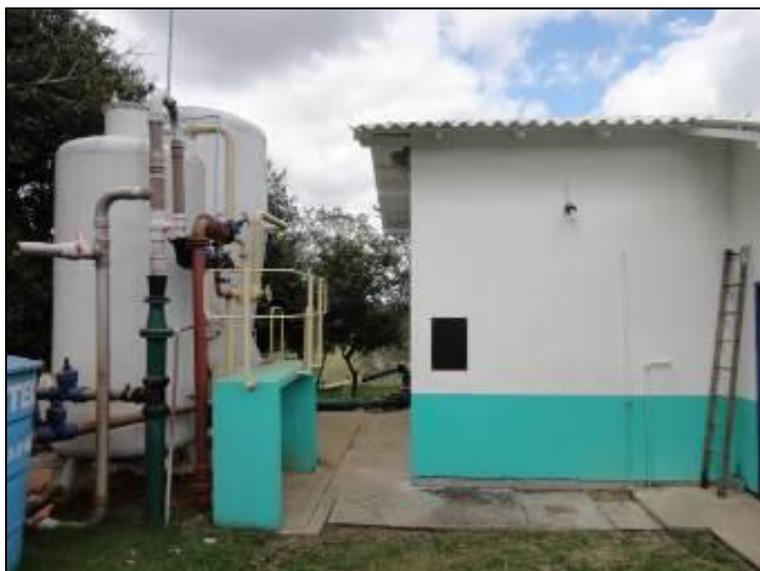
Figura 26 – ERAB

2) Estão devidamente identificadas? Sim (x) Não () Pendência ():

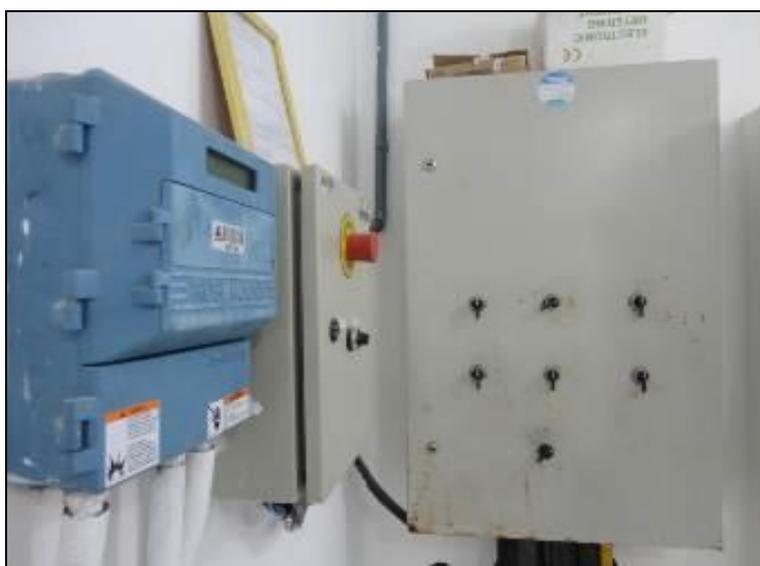
Figura 27 - Quadro de Energia

- 3) Estão devidamente isoladas? Sim (X) Não () Pendência ():
4) Quadro de Energia está em boas condições? Sim () Não () Pendência ():

- 5) O disjuntor está devidamente trancado? Sim (x) Não ()
