RELATÓRIO DE ACOMPANHAMENTO GEFIS Nº 057/2014

Assunto: Fiscalização de ACOMPANHAMENTO dos Serviços de Saneamento Básico

Unidade Auditada: Agência de Calmon

Local: Calmon/SC

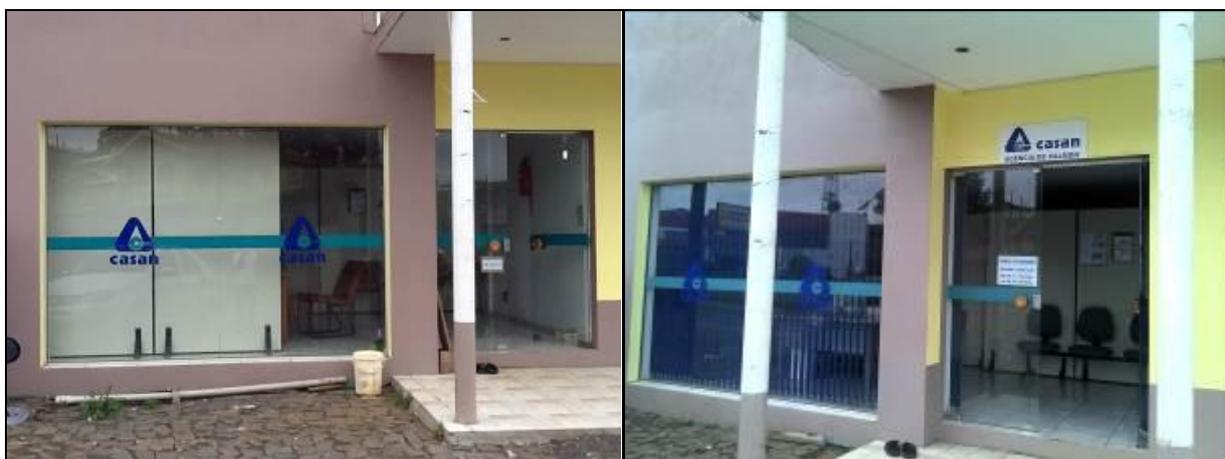
1) Existe identificação de que ali funciona um escritório de atendimento (Lei nº 8.078 Art. 6º)? Sim (x) Não () Pendência ():

Figura 1: Fachada do escritório (inicial e acompanhamento)

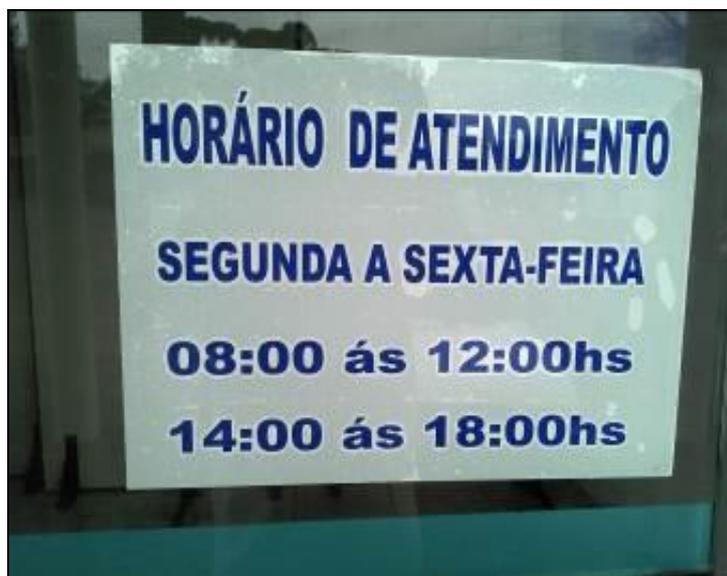
3) Há placa indicativa do horário de funcionamento (Lei nº 8.078 - Art. 6º)? Sim (x) Não ()
Pendência (): Obs.: Atendida a recomendação anterior.

Figura 2: Identificação horário (acompanhamento)

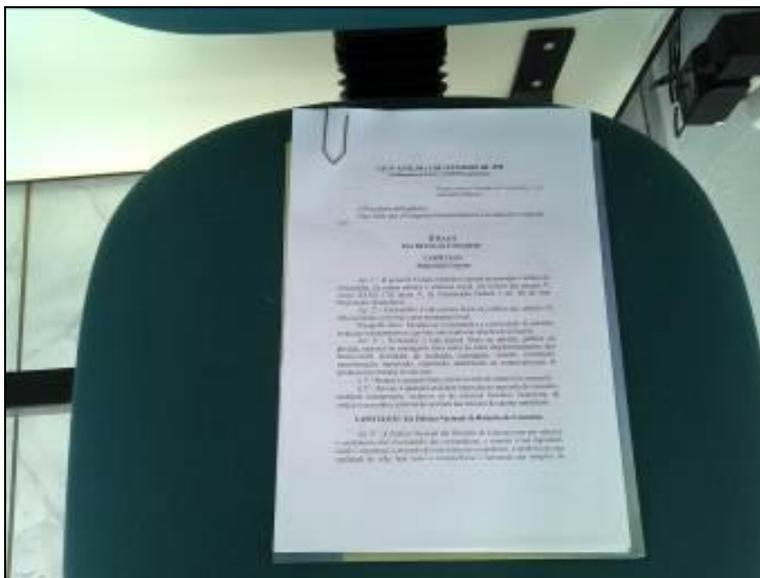
4) Existem manuais, guias e informações adequadas disponíveis aos usuários (CDC, Resoluções Agesan, etc.)? Sim (x) Não () Pendência (): Obs.: Atendida a recomendação anterior.

Figura 3: Manuais e Resoluções (acompanhamento)

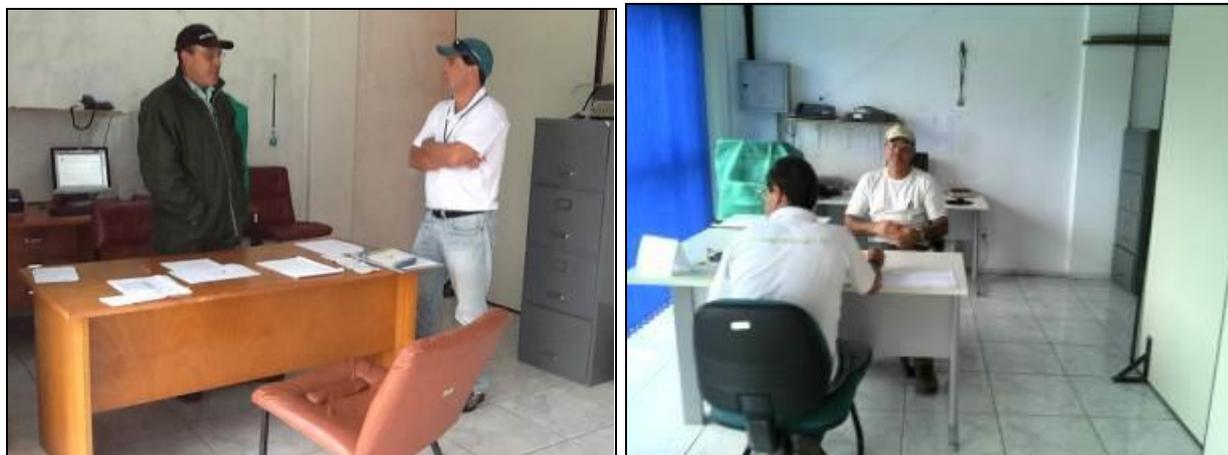
6) As condições de mobiliário são favoráveis (Resolução AGESAN nº 004 - Art. 127)? Sim (x) Não () Pendência (): Obs.: Mobílias e equipamentos novos.

Figura 4: Mobiliários (acompanhamento)

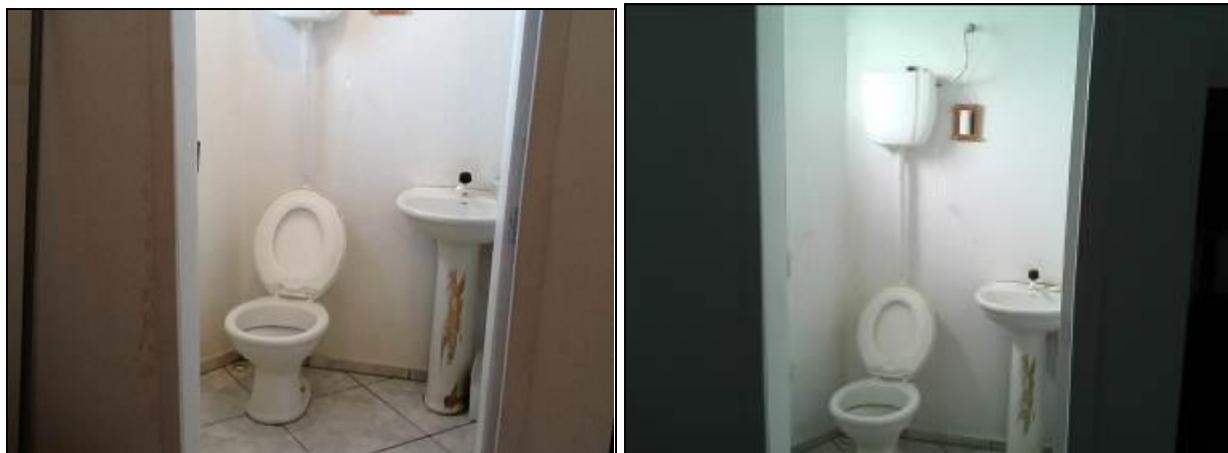
9) Há sanitários para os usuários (Resolução AGESAN nº 004 - Art. 127)? Sim () Não ()
Encontram-se em boas condições de higiene e limpeza? Sim (x) Não () Pendência ():
Obs.: Uso dos sanitários coletivos.

Figura 5: Sanitários (inicial e acompanhamentos)

RECOMENDAÇÃO 01: Afixar cartaz de aviso do uso do sanitário.

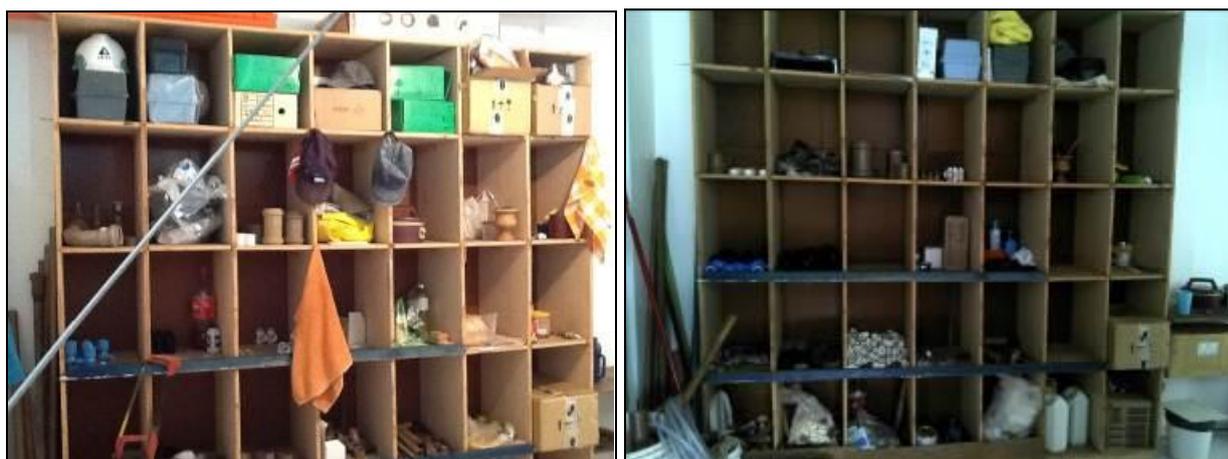
10) Existe almoxarifado em boas condições? Sim (x) Não () Pendência ():

Figura 6: Almoxarifado (inicial e acompanhamento)

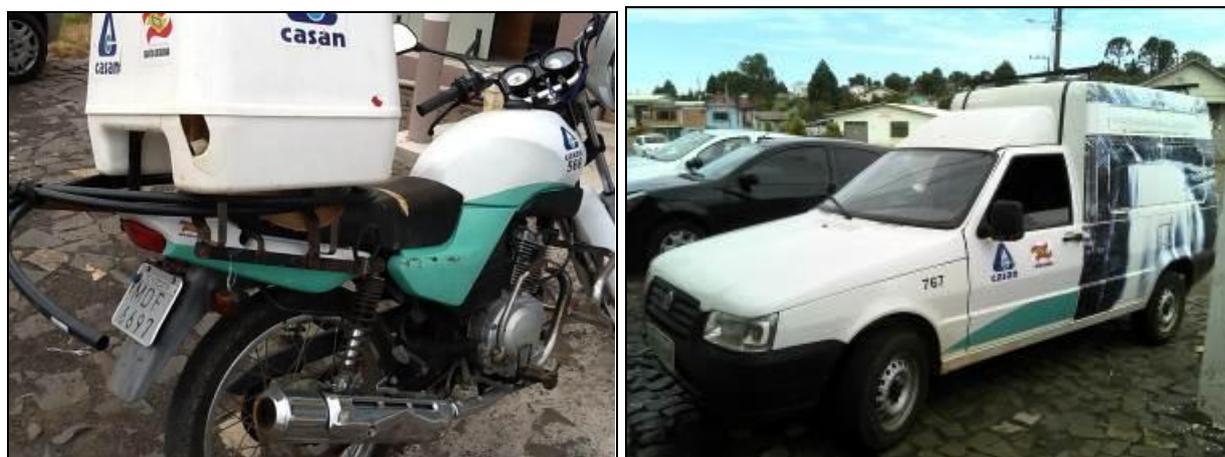
Figura 7: Veículos da Agência

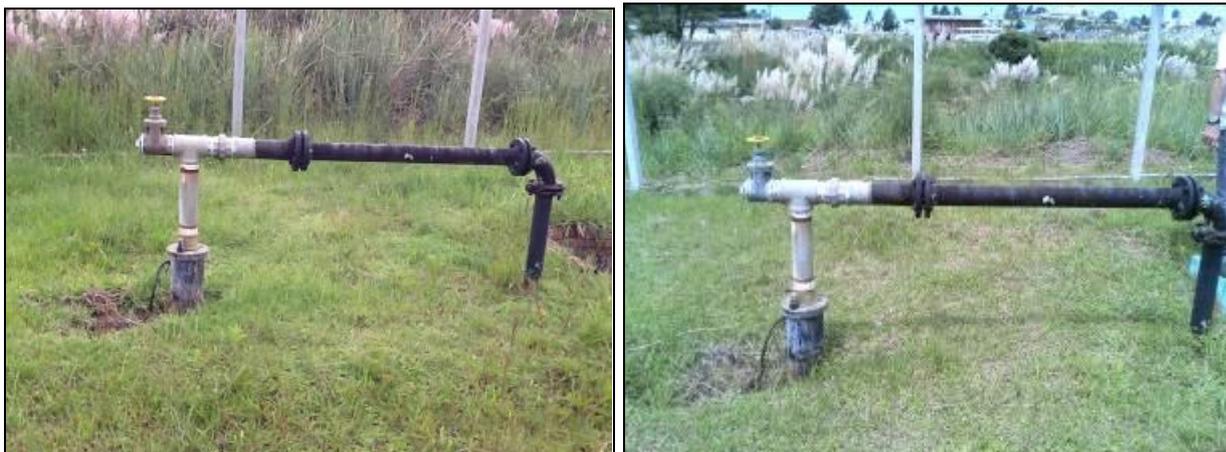
Onde é tratada a água deste manancial? Casa de Química anexa.

Figura 8: Poço 1 - (inicial e acompanhamento)

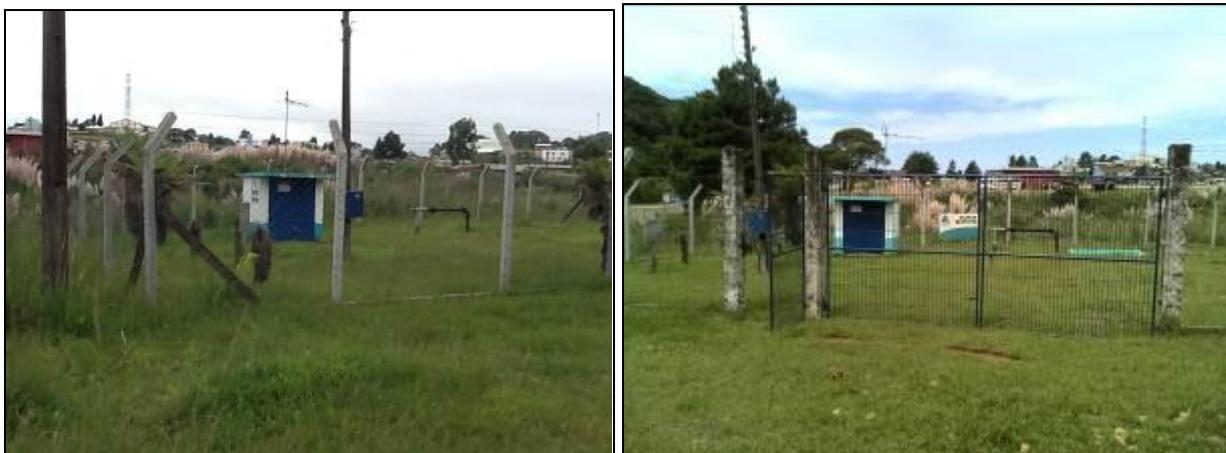
3) Existe cerca de proteção da área do manancial (Resolução AGESAN nº11- Art. 10º)? Sim (x) Não () Pendência ():

Figura 9: Poço 1 cercado (inicial e acompanhamento)

AGESAN Nº11 - Art. 10º)? Sim () Não (x) Pendência (): Obs.: Existe mas não é o suficiente.

RECOMENDAÇÃO 05: Providenciar isolamento da área de captação.

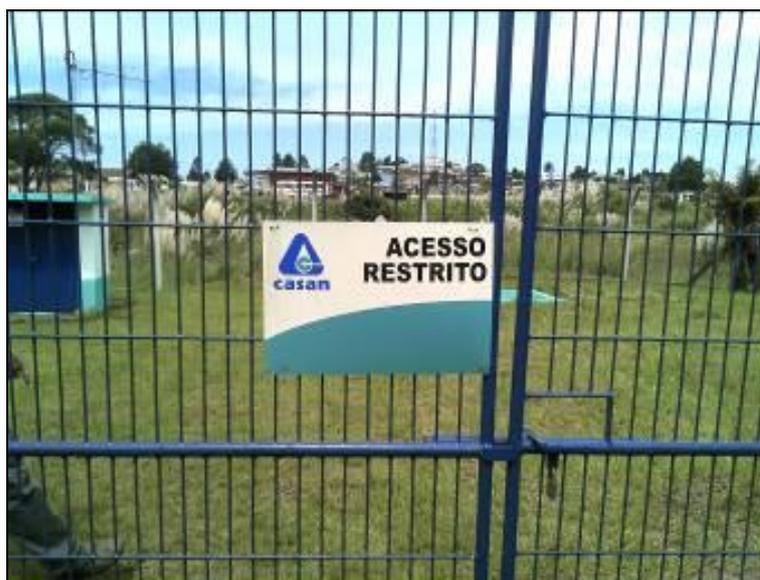
10) Existe placa de identificação com as restrições à utilização da área (Resolução AGESAN Nº11 - Art. 10º)? Sim () Não () Pendência (x): Obs.: A placa de identificação não atende as normas da Resolução;

Figura 10: Placa de identificação Poço 1 - (acompanhamento)

RECOMENDAÇÃO 05: Providenciar placa de identificação conforme determinação da Resolução.

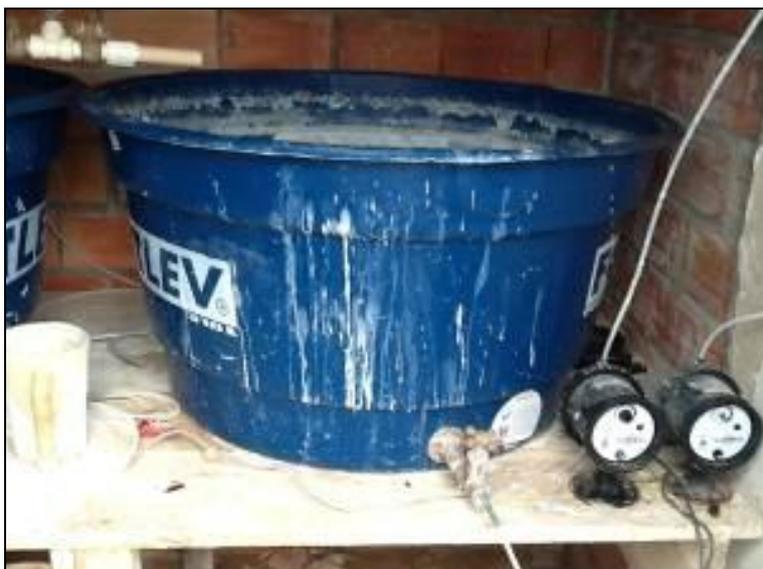
Figura 11: Casa de Química (inicial)

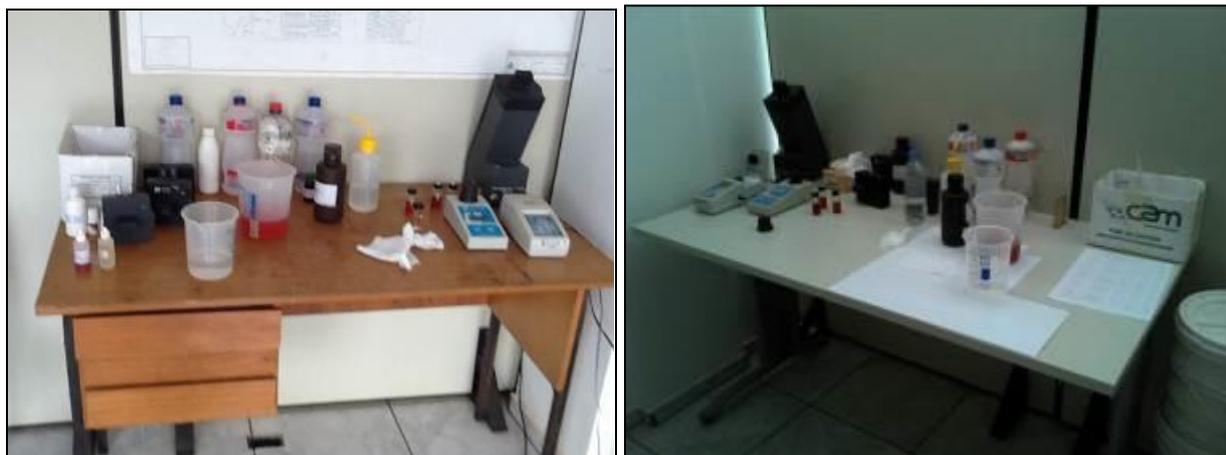
3) As condições do Laboratório são adequadas? Sim () Não (x) Pendência () : Obs.: Laboratório junto ao escritório devendo ser transferido para a ETA.

Figura 12: Laboratório junto ao escritório (inicial e acompanhamento)

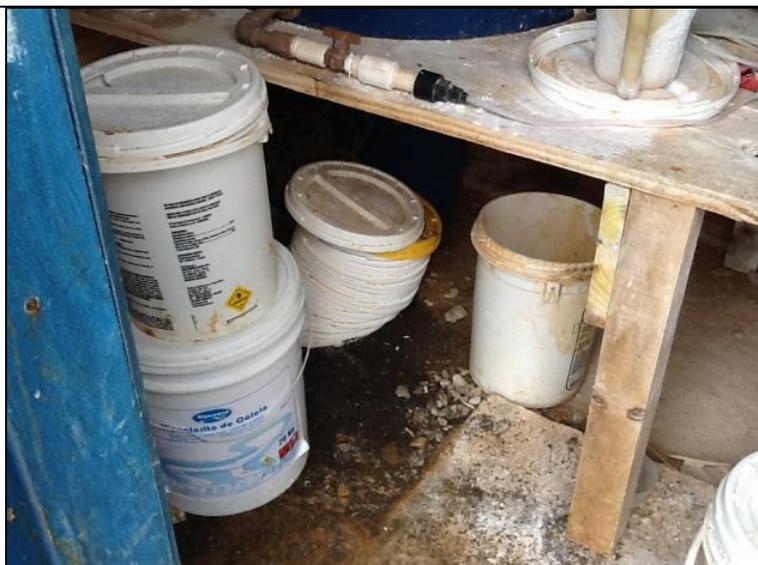
- 21) Existe almoxarifado para acondicionamento de produtos químicos (Resolução AGESAN nº11 - Art. 18º §2º)? Sim () Não (x) Pendência ():

Figura 13: Acondicionamento produtos químicos

22) O empilhamento dos produtos químicos é adequado (Resolução AGESAN N°11 - Art. 18º §2º)? Sim () Não (x) Pendência ():

RECOMENDAÇÃO 07: Reportar da solicitação anterior apresentando melhorias que atendem as normas técnicas.

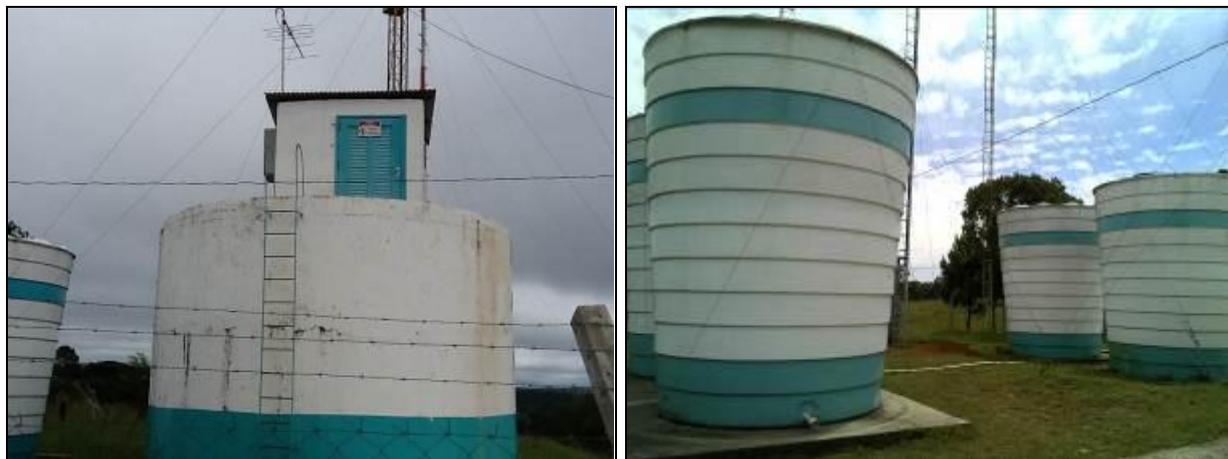
Figura 14: Reservatórios (inicial e acompanhamento)

1) Existem placas indicativas de propriedade e restrição de uso das áreas dos reservatórios (Resolução AGESAN nº 004 - Art.19 - §2º)? Sim () Não (x) Pendência ():

RECOMENDAÇÃO 08: Reportar-se a solicitação anterior, devendo ser identificados e colocadas as capacidades de cada unidade, podendo ser pintado na própria estrutura.

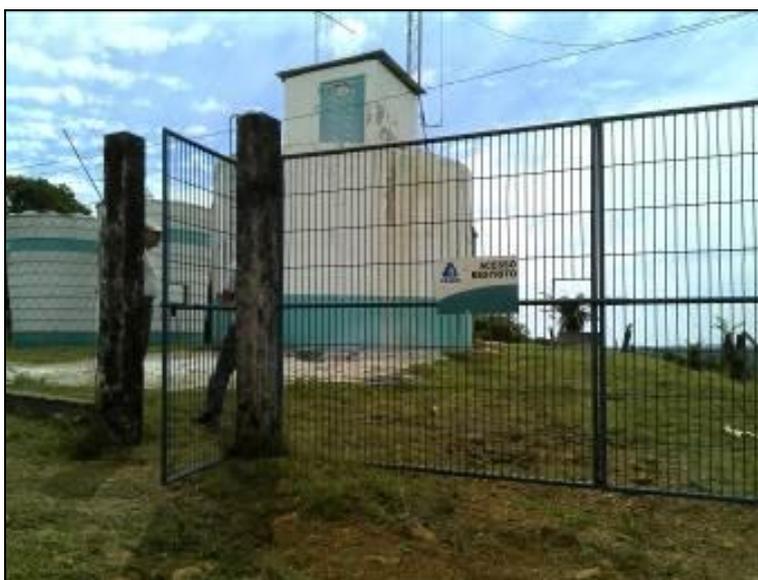
3) As áreas estão devidamente cercadas e trancadas (Resolução AGESAN nº11 - Art. 23º)? Sim (x) Não () Pendência ():

Figura 15: Reservatórios com gradeamento (acompanhamento)

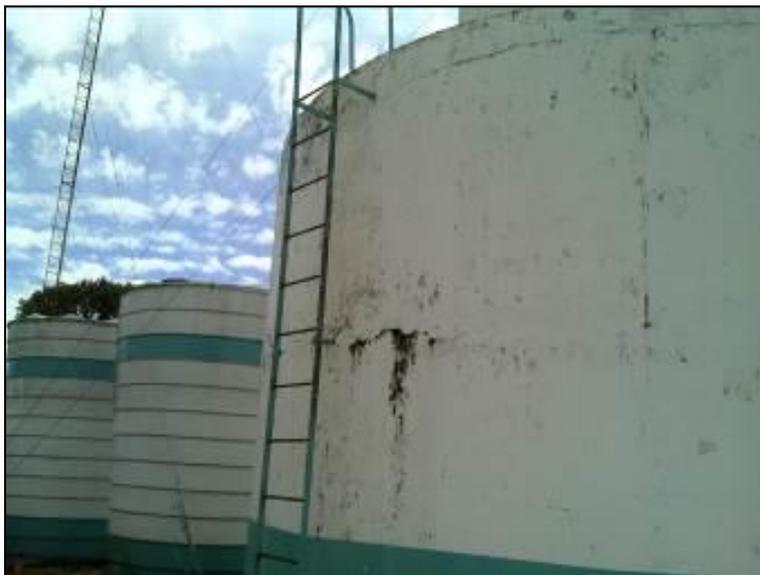
4) Existem escadas em boas condições de uso (Resolução AGESAN nº11 - Art. 23º)? Sim

Figura 16: Escada dos reservatórios (acompanhamento)

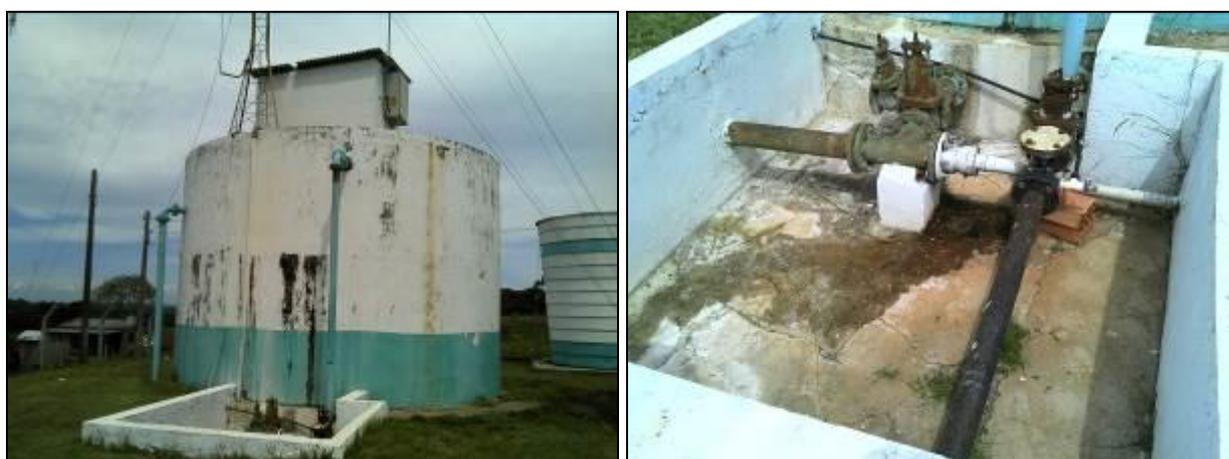
Figura 17: Outras imagens do reservatório (acompanhamento)

Observações: No reservatório maior, apresenta rachaduras, não tem macromedidores, e gradeamentos. Reportar das solicitações feitas anteriormente, atendendo as determinações da Resolução.
