RELATÓRIO DE FISCALIZAÇÃO

**Assunto: Fiscalização de ACOMPANHAMENTO dos
Serviços de Saneamento Básico**

Relatório nº 075/2014

Município: **MORRO GRANDE /SC**

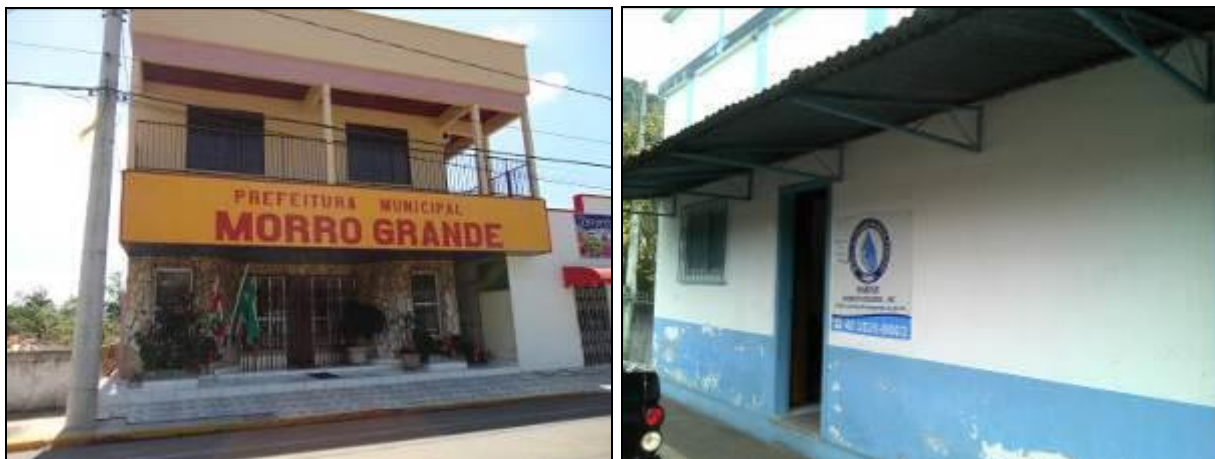
Figura 1: Fachada da Prefeitura Municipal e Escritório SAMAE (Acompanhamento)

1) Existe identificação de que ali funciona um escritório de atendimento (Lei nº 8.078 Art. 6º)? Sim (x) Não () Pendência ():

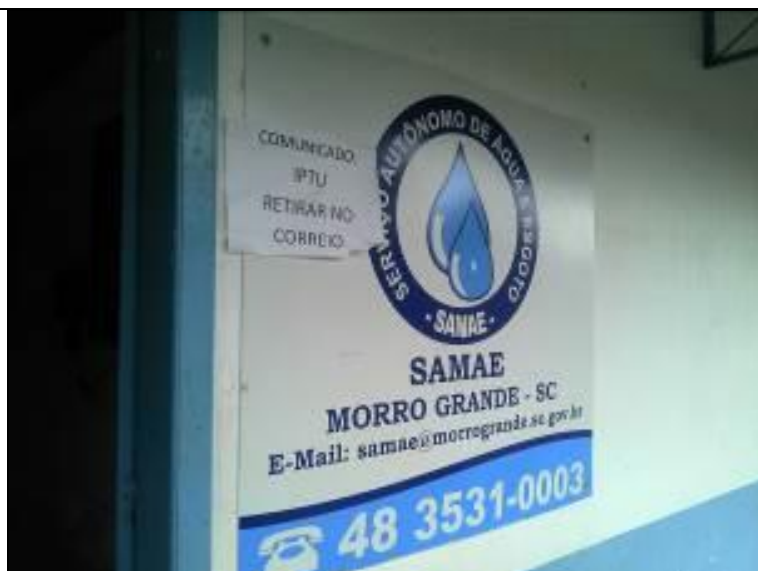
Figura 2: Identificação do Escritório (Acompanhamento)

3) Há placa indicativa do horário de funcionamento (Lei nº 8.078 - Art. 6º)? Sim () Não (x)

Obs.: Somente placa de identificação do escritório.

RECOMENDAÇÃO 01: Afixar cartaz de identificação do horário de expediente.

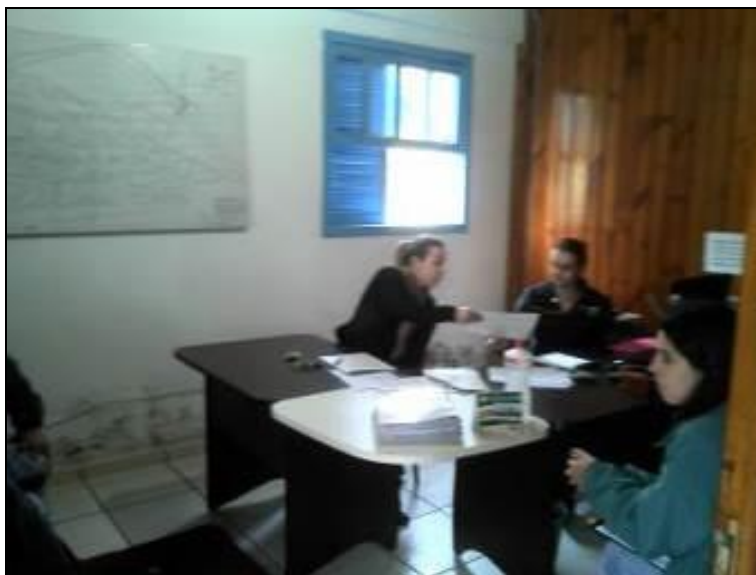
Figura 3: Área Interna do escritório (Acompanhamento)

6) As condições de mobiliário são favoráveis (Resolução AGESAN nº 004 - Art. 127)? Sim (x) Não () Pendência (): Obs.:

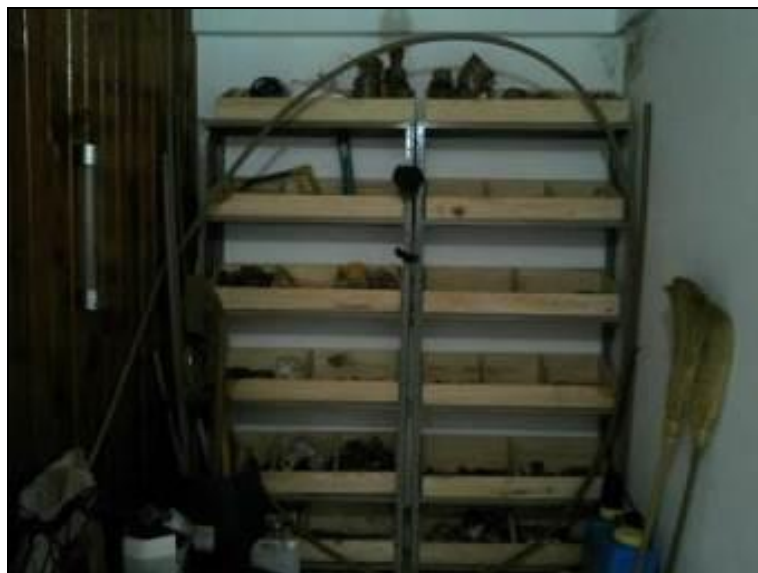
Figura 4: Almoxarifado Central

10) Existe almoxarifado em boas condições? Sim (x) Não () Pendência ():

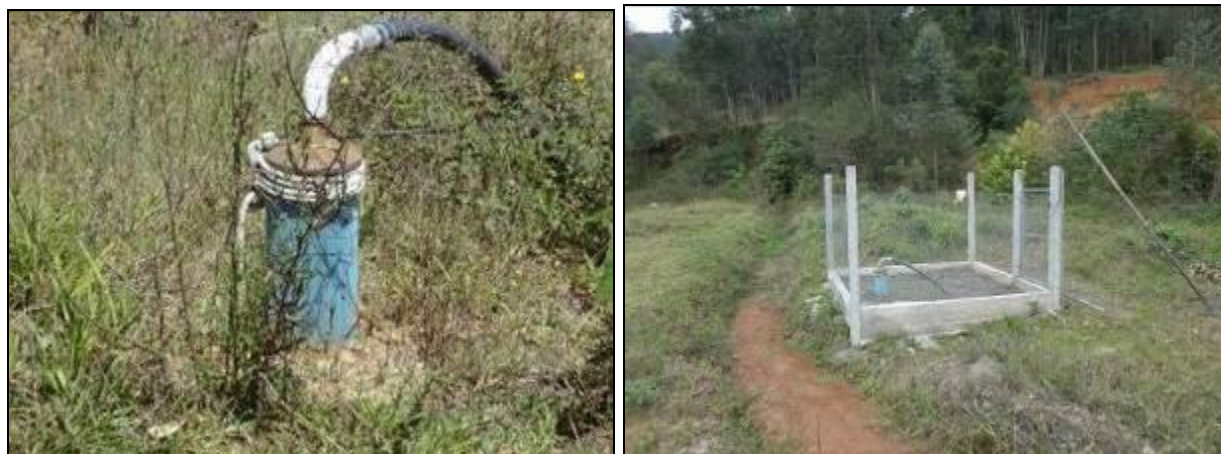
Figura 5: Poço subterrâneo (Acompanhamento)

1) Outorga de Uso (Lei nº 9.433/97 - Art. 12º): Sim () Não (x) Pendência ():

2) Existe Licença Ambiental: Sim () Não (x) - Nº: _____

10) Existe placa de identificação com as restrições à utilização da área (Resolução AGESAN Nº11 - Art. 10º)? Sim () Não (x) Pendência ():

RECOMENDAÇÃO 08: Apresentar documento atualizado/em vigor.

RECOMENDAÇÃO 09: Apresentar documento atualizado/em vigor

RECOMENDAÇÃO 10: Providenciar placa de identificação conforme determinação da Resolução.

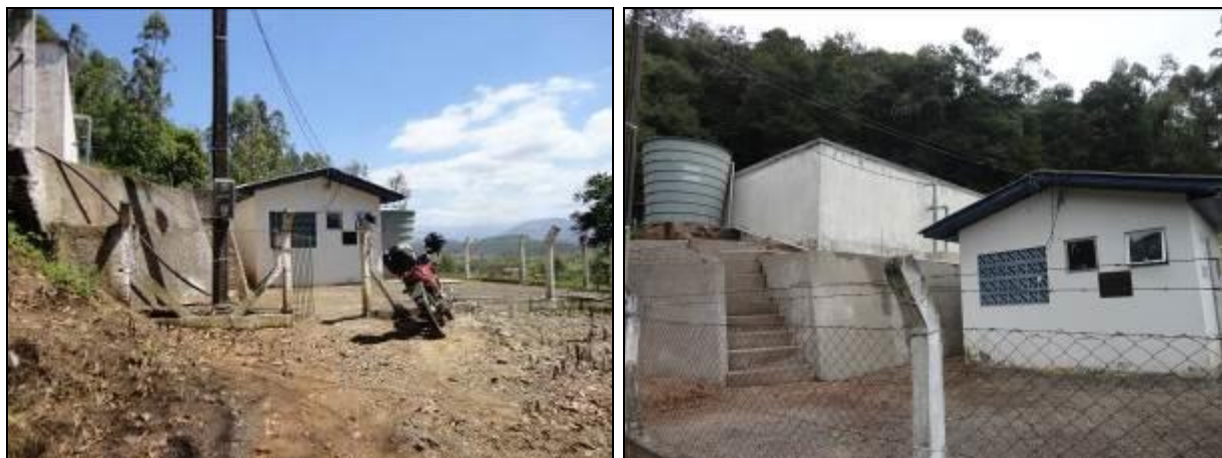
Figura 6:ETA (Inicial e Acompanhamento)

1) A ETA possui licenciamento do órgão AMBIENTAL para funcionamento (Conama 237/97 Anexo 1)? Sim () Não (x) -

6) Existe Macromedição na entrada (Res. AGESAN nº11 - Art. 17º)? Sim () Não (x)

7) Existe Macromedição na saída (Res. AGESAN nº11 - Art. 17º)? Sim () Não (x)

9) Existe cerca de proteção da ETA em bom estado de conservação (Resolução AGESAN Nº11 - Art. 15º)? Sim () Não (x) Pendência ():

Observação: A ETA necessita ser reestruturada e reparada a fim de melhor o tratamento, com unidades de floculação e decantação.

RECOMENDAÇÃO 17: Apresentar documento atualizado/em vigor.

RECOMENDAÇÃO 18: Instalar medidores de entrada e saída e produzir relatórios.

RECOMENDAÇÃO 20: Providenciar os reparos na cerca.

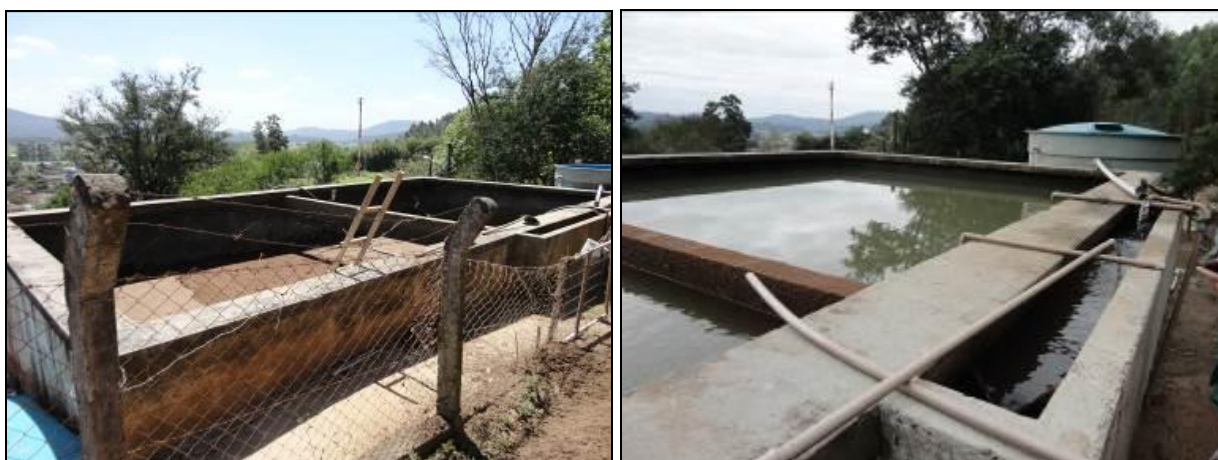
Figura 7: Filtros (Inicial e Acompanhamento)

16) Com que frequência ocorre a limpeza dos filtros? Semanalmente.

17) Os filtros estão em boas condições (Resolução AGESAN nº11 - Art. 15º)? Sim (x) Não () N° de filtros: 01 (uma).

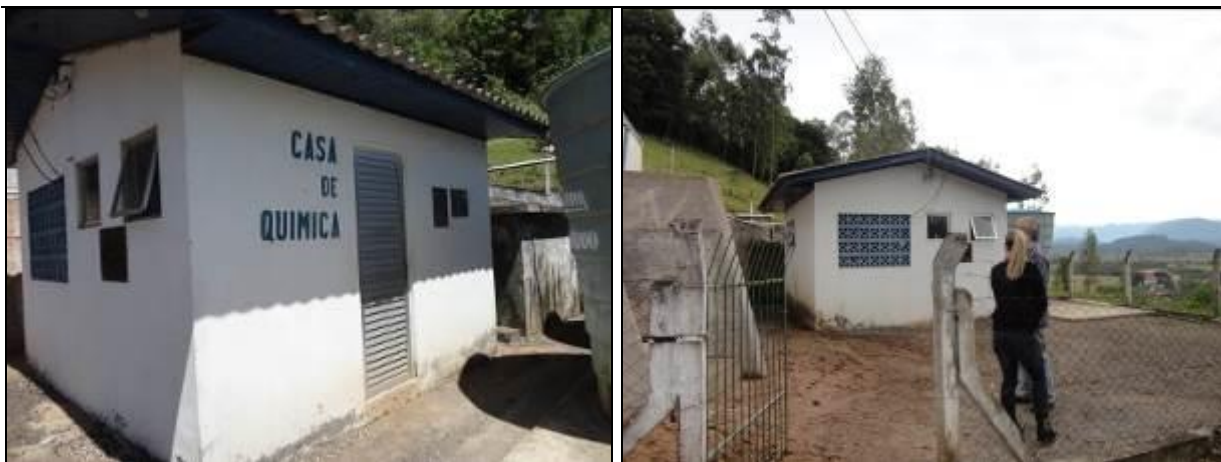
Figura 8: Vista da casa de química da ETA (Inicial e Acompanhamento)

20) A estrutura do prédio da casa de química está aparentemente segura (Resolução AGESAN nº11 Art. 15º)? Sim (x) Não () Pendência ():

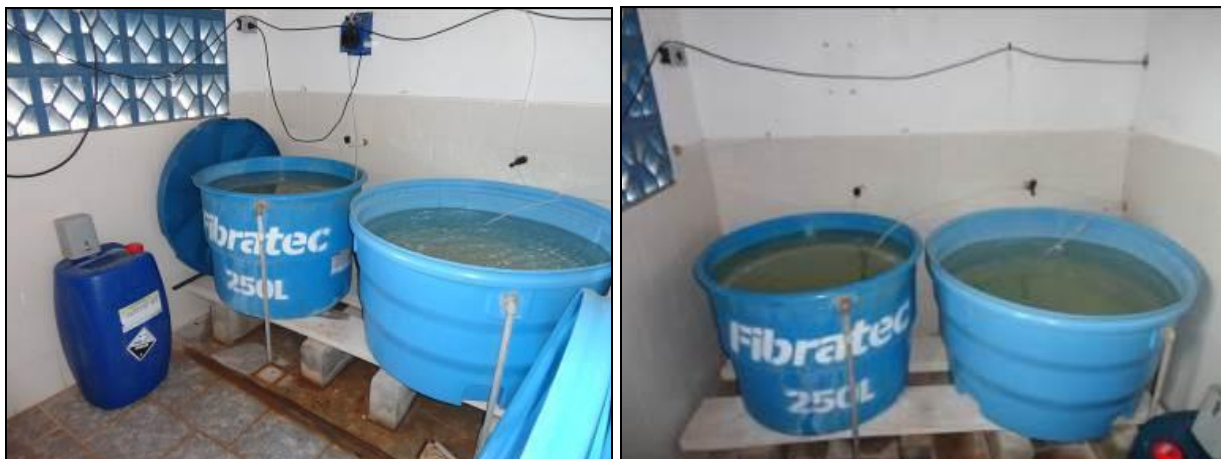
Figura 9: Produtos químicos (Inicial e Acompanhamento)

21) Existe almoxarifado para acondicionamento de produtos químicos (Resolução AGESAN nº11 - Art. 18º §2º)? Sim (x) Não () Pendência ():

22) O empilhamento dos produtos químicos é adequado (Resolução AGESAN Nº11 - Art. 18º §2º)? Sim (x) Não () Pendência ():

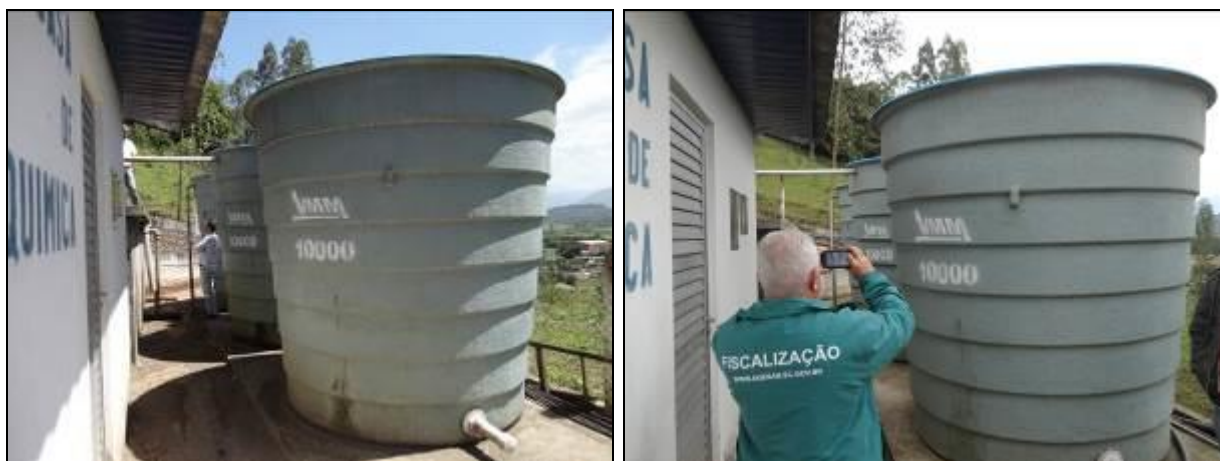
Figura 10: Reservatórios junto à ETA Nascente Tomazi (Inicial e Acompanhamento)

Material: Fibra (x) Concreto () Outro ()

Posição: Apoiado (x) Elevado () Outro ()

1) Existem placas indicativas de propriedade e restrição de uso das áreas dos reservatórios (Resolução AGESAN nº 004 - Art.19 - §2º)? Sim () Não (x) Pendência ():

7) Apresentam para-raios, iluminação e sinalização noturna (Resolução AGESAN Nº11 - Art. 23º)? Sim () Não (x) Encontram-se em boas condições? Sim () Não () Pendência ():

9) Existe medidor de nível do reservatório em condições adequadas (Resolução AGESAN Nº11 - Art. 23º)? Sim () Não (x) Pendência ():

RECOMENDAÇÃO 24: Deverão ser identificados e colocadas as capacidades de cada unidade, podendo ser pintado na própria estrutura.

RECOMENDAÇÃO 25: Estudar necessidade e instalar ou justificar.

RECOMENDAÇÃO 27: Providenciar medidor de nível dos reservatórios.
