RELATÓRIO DE FISCALIZAÇÃO

**Assunto: Fiscalização EMERGENCIAL.EVENTUAL dos
Serviços de Saneamento Básico**

Relatório GEFIS nº 003/2015

Município de: **BOMBINHAS** / SC

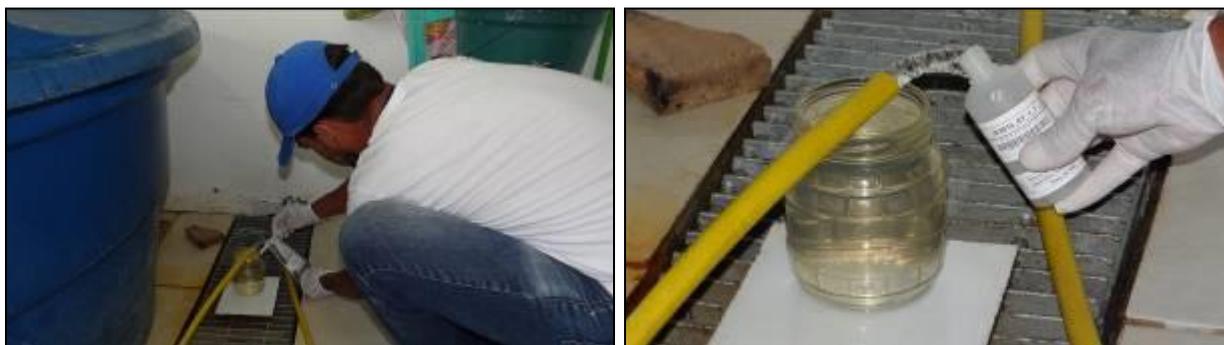
Ambos os mananciais de captação de água bruta apresentaram índices superiores de *Escherichia coli* para um manancial de água doce classe II, segundo Resolução do CONAMA. Desta forma o tratamento deve ser eficiente para que remova as bactérias e não cause danos à saúde dos usuários.

Figura 1: Coleta de amostra de água bruta na Captação Zimbros

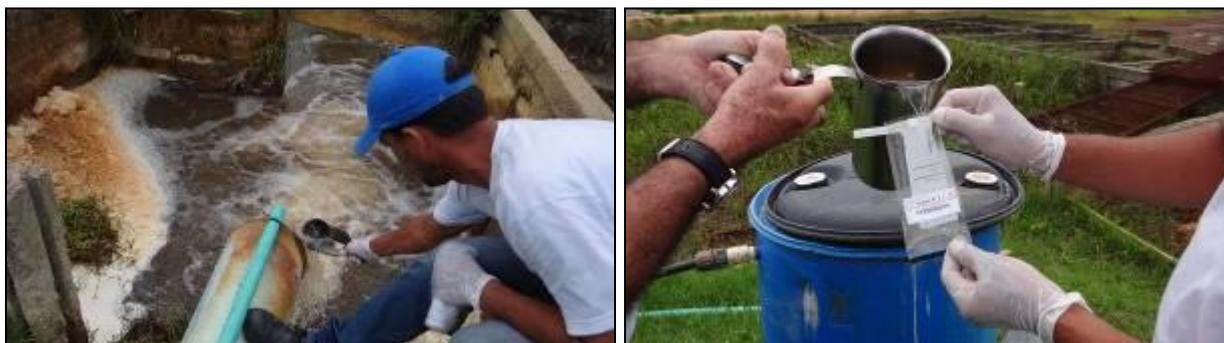
Figura 2: Coleta de amostra de água bruta na Captação Rio Perequê

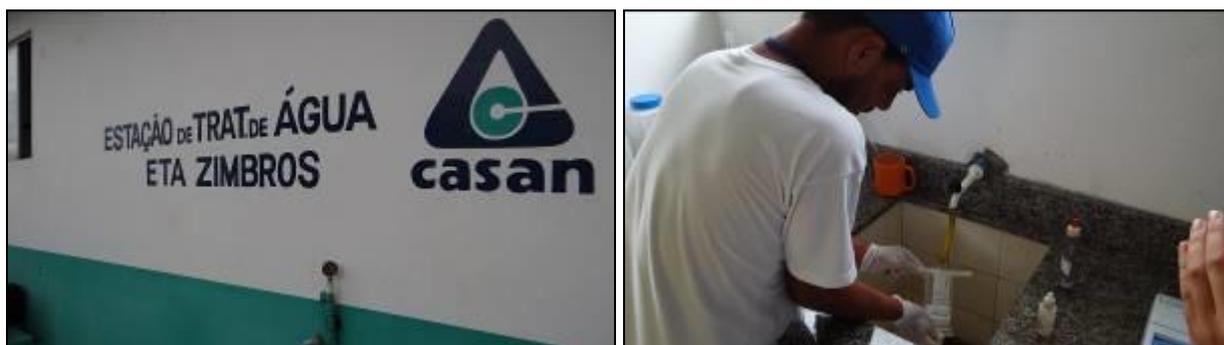
Na ETA Zimbros os metais Alumínio (VMP = 0,2 mg.L⁻¹) e Ferro (VMP = 0,3 mg.L⁻¹) estão com altos índices, assim como os parâmetros físico-químicos Cor aparente (VMP = 15 uH) e Turbidez (VMP = 5 uT). A Concessionária deve rever como a forma do tratamento está sendo feita para que esses valores se adequem aos padrões estabelecidos pela Portaria do Ministério da Saúde.

Figura 3: Coleta de amostra de água tratada na ETA Zimbros

Desta forma, é necessário o reestabelecimento dos padrões exigidos pela referida Portaria nos cinco locais analisados imediatamente.

A Concessionária deve adequar todos os parâmetros que foram encontrados em desacordo as legislações vigentes nos Sistemas de Abastecimento de Água e Esgotamento Sanitário. A Concessionária deve também propor mudanças no tratamento da água das regiões de Mariscal, Canto Grande, Zimbros e Bombas visto que diversos parâmetros foram encontrados fora dos padrões exigidos pelo Ministério da Saúde.

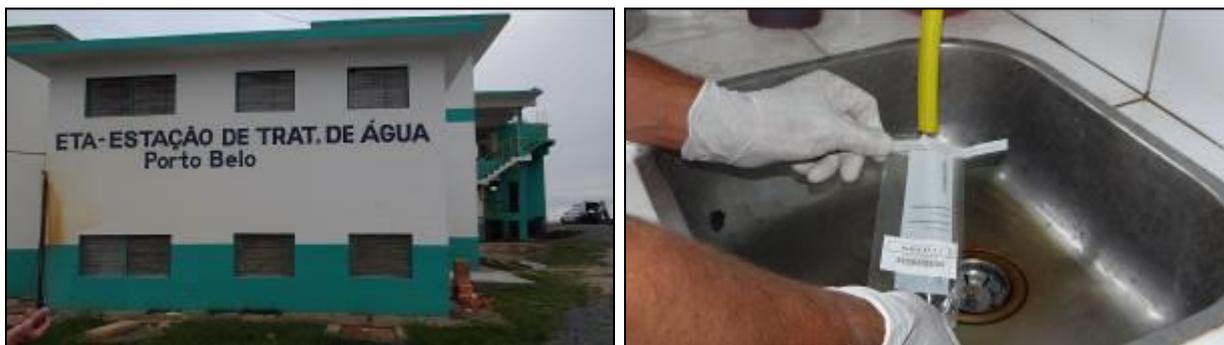
Os parâmetros apresentaram-se bem variados nas Estações de Tratamento de água amostradas. A ETA Porto Belo está em desacordo com a legislação somente em relação ao pH (entre 6 e 9,5), que apresentou índice baixo e ácido.

Figura 4: Coleta de amostra de água tratada na ETA Porto Belo

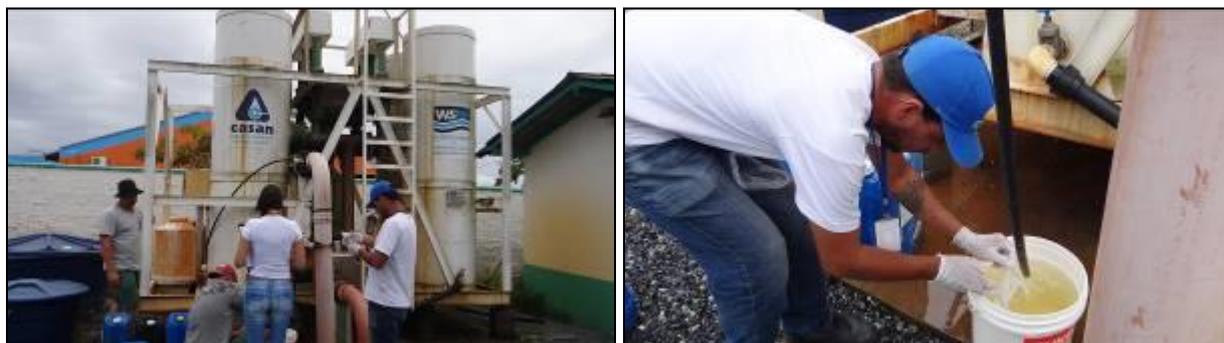
Em relação às Estações cuja água bruta é proveniente de poços de captação subterrânea, a Cor aparente (VMP = 15 uH) e o Ferro (VMP = 0,3 mg.L⁻¹) apresentam índices elevados nos três locais (ETA Bombas, Tratamento Mariscal e Canto Grande), sendo que em Canto Grande os valores estão muito acima do permitido pela Portaria. Nos Tratamento em Mariscal e Canto Grande, além de problemas com a Cor aparente e o Ferro, o metal Alumínio (VMP = 0,2 mg.L⁻¹) e a Turbidez (VMP = 5 uT) também estão elevados, bem como o pH está ácido e fora da faixa recomendada (entre 6 e 9,5). Mesmo que os metais e o pH ácido sejam características naturais das águas provenientes do lençol freático, a Concessionária também deve rever o tratamento que está sendo aplicado e estudar uma outra possibilidade de tratamento para poder fornecer aos usuários água de qualidade com os padrões de acordo com o estabelecido pela Portaria nº 2914/2011 do Ministério as Saúde.

Figura 5: Coleta de amostra de água tratada na ETA Bombas

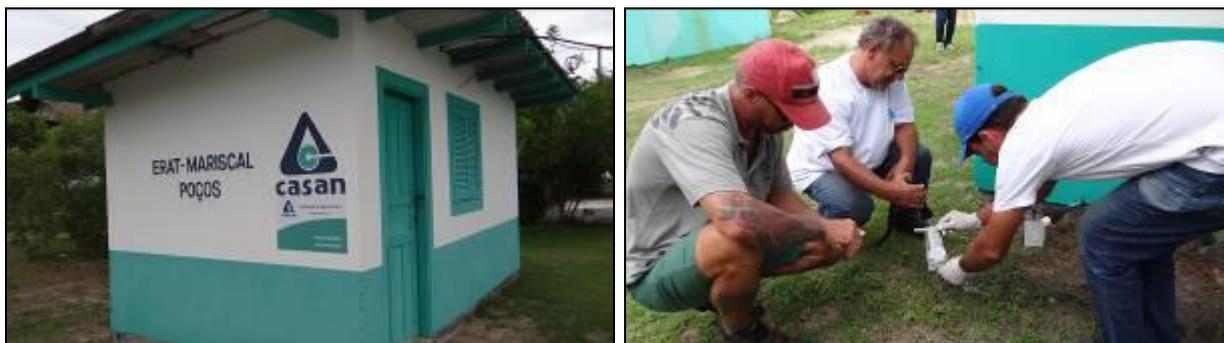
Figura 6: Coleta de amostra de água tratada no Tratamento em Mariscal

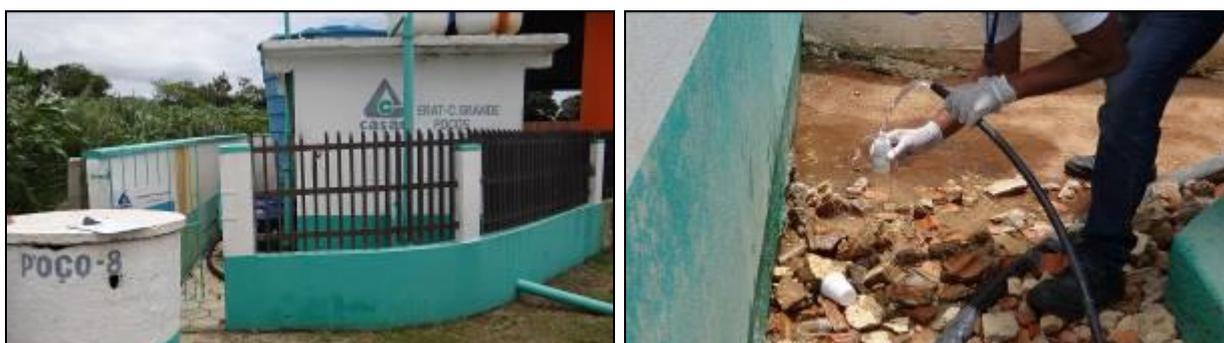
Figura 7: Coleta de amostra de água tratada no Tratamento em Canto Grande

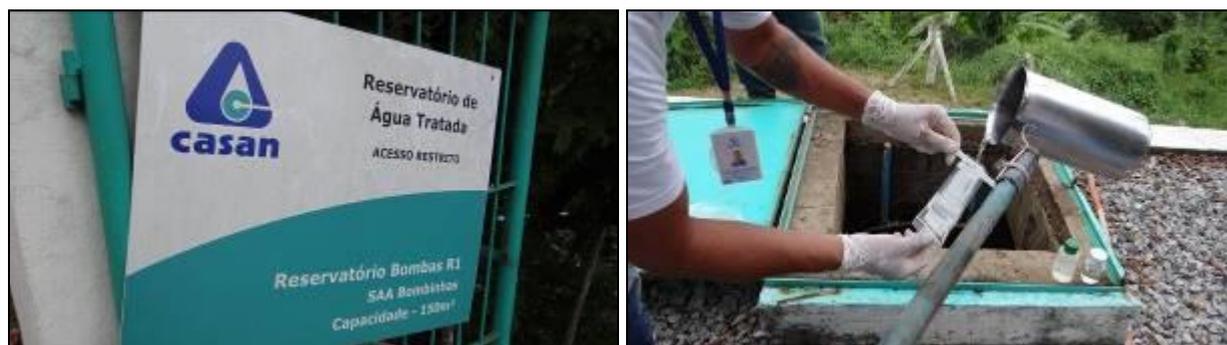
O Reservatório Bombas apresentam valores em desacordo para os metais Ferro (VMP = 0,3 mg.L⁻¹) e Manganês (VMP 0,1 mg.L⁻¹), assim como para a Cor aparente (VMP = 15 uH) e Fluoretos (VMP = 1,5 mg.L⁻¹). É preciso atentar para o excesso de Ferro e Manganês na água distribuída, assim como para o Fluoreto que pode provocar, de acordo com Organização Mundial de Saúde, Fluorose dental, e em alguns casos Fluorose óssea, depende do tempo de exposição e da quantidade ingerida. Deste modo, a Concessionária deve reestabelecer os padrões exigidos pela Portaria nº 2914/2011 do Ministério as Saúde, em relação aos parâmetros citados, para que eles não persistam ao longo do sistema de abastecimento.

Figura 8: Coleta de amostra de água no Reservatório Bombas

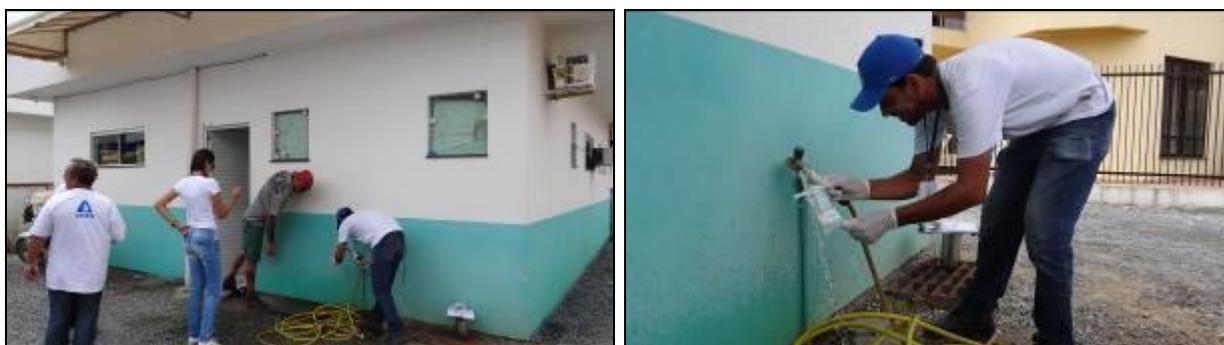
Em dois pontos amostrados, a água tratada oriunda das ETA's Porto Belo e Bombinha se mistura na rede de distribuição. Nestes locais (CASAN e Residencial Morada da Praia) os metais Ferro (VMP = 0,3 mg.L⁻¹) e Manganês (VMP 0,1 mg.L⁻¹), assim como a Cor aparente (VMP = 15 uH) apresentaram índices elevados e sem desacordo com a Portaria do Ministério da Saúde. No caso do ponto Residencial Morada da Praia, além desses três parâmetros, os Fluoretos também estão acima do permitido (VMP = 1,5 mg.L⁻¹), assim como constatado no Reservatório de Bombas.

Figura 9: Coleta de amostra de água na Agência da CASAN

Desta forma, é necessário corrigir urgentemente todos os tratamentos de água que são utilizados pela população, a fim de adequar os parâmetros que foram encontrados em desacordo com a Portaria nº 2.914/2011 do Ministério da Saúde (Alumínio, Cloro residual, Cor aparente, Ferro, Fluoretos, Manganês e Turbidez) para fornecer água de qualidade à população de todas as regiões.

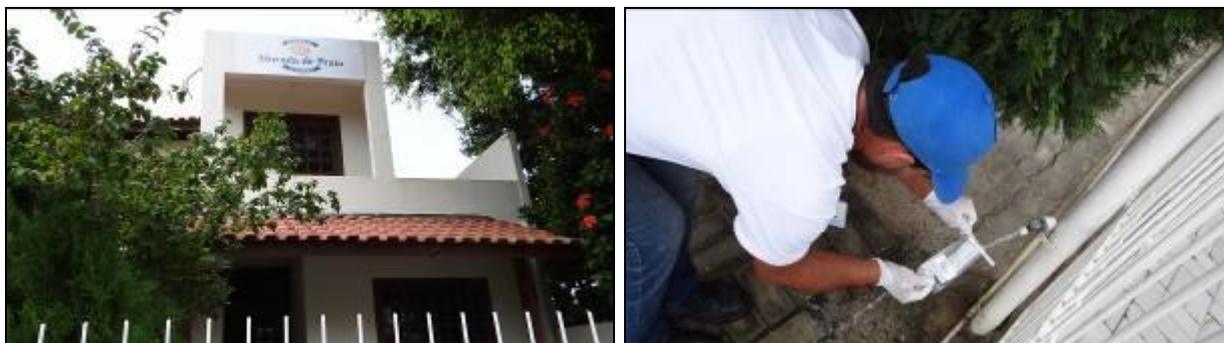
Figura 10: Coleta de amostra de água no Residencial Morada da Praia

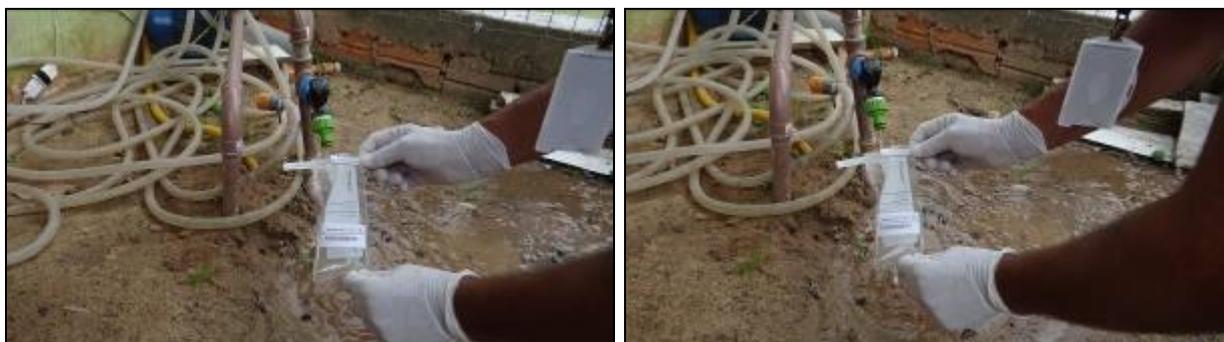
Para o ponto amostrado em uma residência na Rua Estaladeira, os metais Alumínio (VMP = 0,2 mg.L⁻¹), Ferro (VMP = 0,3 mg.L⁻¹) e Manganês (VMP 0,1 mg.L⁻¹) estão em desacordo com a legislação, bem como os parâmetros físico-químicos Cloro residual (entre 0,2 e 2,0 mg.L⁻¹) e Fluoretos (VMP = 1,5 mg.L⁻¹) apresentam problemas.

Figura 11: Coleta de amostra de água na Rua Estaladeira

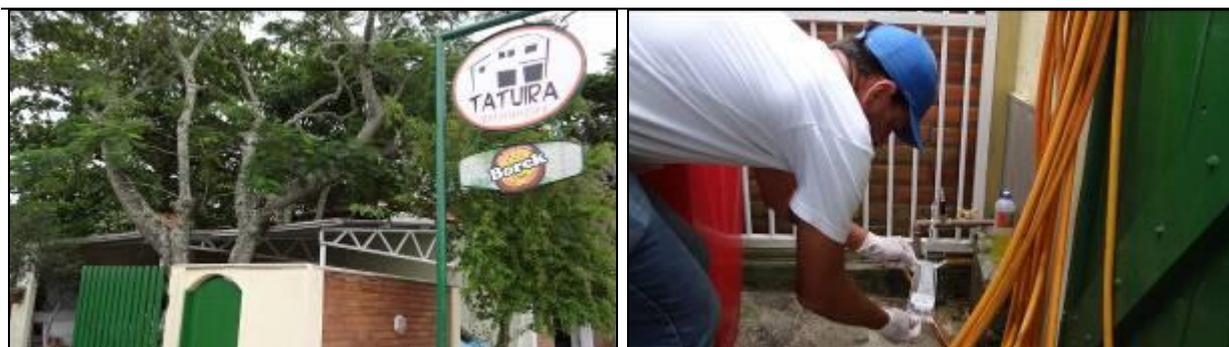
No ponto amostrado cuja água tratada é proveniente da ETA Zimbro e do Tratamento Canto Grande (Restaurante Tatuira) os metais Alumínio (VMP = $0,2 \text{ mg.L}^{-1}$) e Ferro (VMP = $0,3 \text{ mg.L}^{-1}$) estão em desacordo com a legislação, bem como os parâmetros físico-químicos Cloro residual (entre $0,2$ e $2,0 \text{ mg.L}^{-1}$), Cor Aparente (VMP = 15 uH) e Turbidez (VMP = 5 uT) apresentam problemas.

Figura 12: Coleta de amostra de água no Restaurante Tatuira Petisqueira

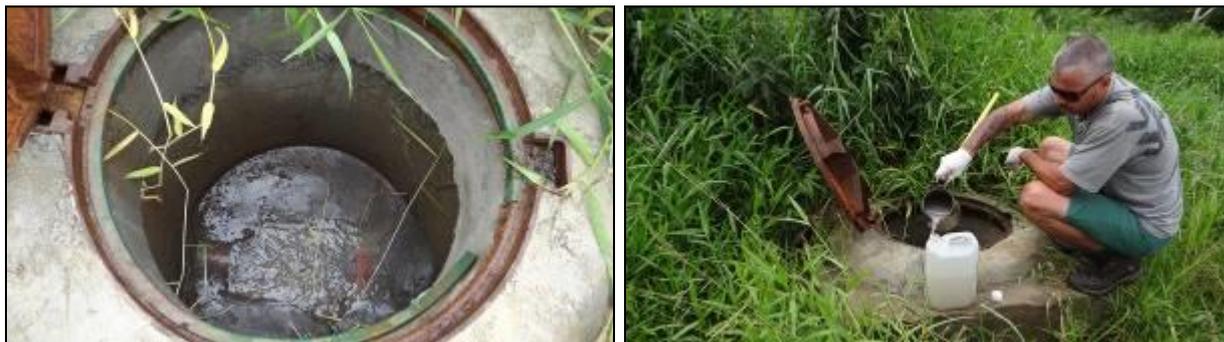
A Estação de Tratamento de Esgoto do município de Bombinhas apresenta valor de DBO₅ dentro do previsto legalmente (máximo de 60 mg.L⁻¹) porém a eficiência de remoção de DBO₅ é baixa. Em relação à zona de mistura, os parâmetros Coliformes fecais e DBO₅ apresentaram valores acima do exigido pela Resolução do CONAMA n° 357, fatos que merecem atenção e devem ser investigados pela Concessionária.

Figura 13: Coleta de amostra de efluente bruto na ETE

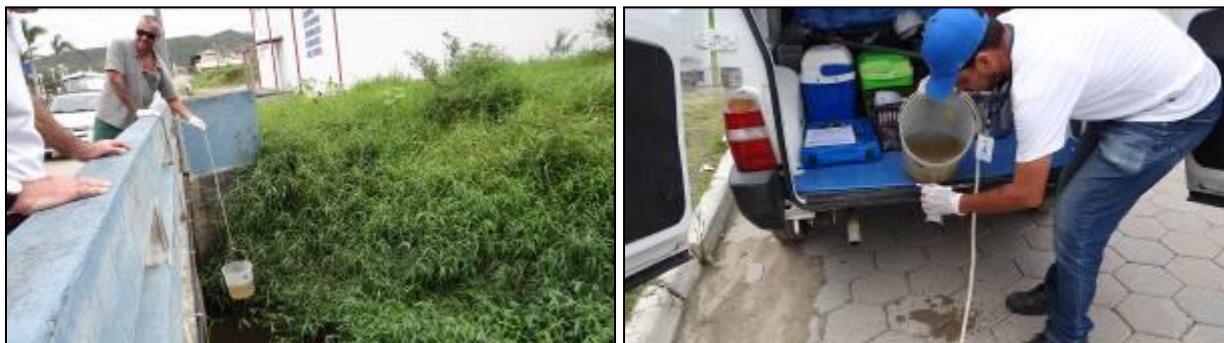
Figura 14: Coleta de amostra de efluente tratado na ETE

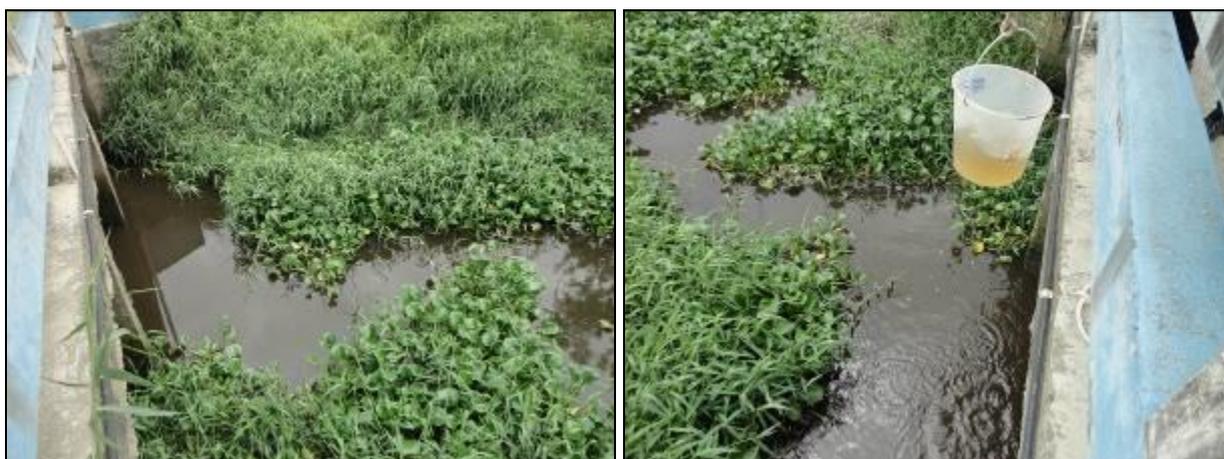
Figura 15: Coleta de amostra no corpo receptor da ETE
