RELATÓRIO DE FISCALIZAÇÃO

Fiscalização EMERGENCIAL.EVENTUAL dos Serviços de Saneamento Básico

Relatório GEFIS nº 023/2015

Município de: **BALNEÁRIO CAMBORIÚ** / SC

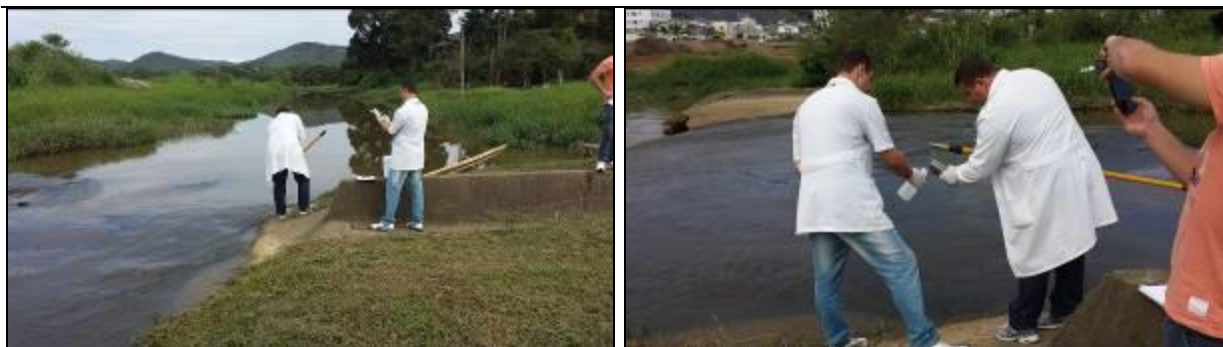
O manancial Rio Camboriú encontra-se dentro dos padrões exigidos para captação de água bruta para o abastecimento humano, estabelecidos pela Resolução do CONAMA nº 357/2005.

Figura 1: coleta de amostra de água bruta do Rio Camboriú

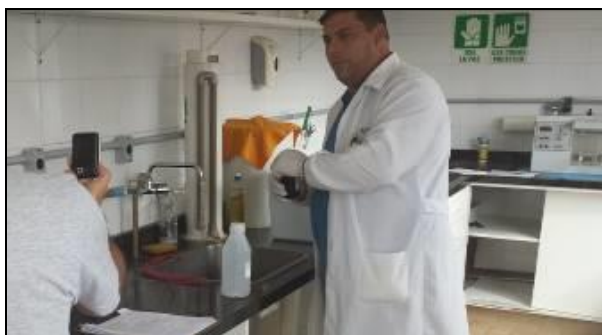
A ETA apresenta valores dentro do estabelecido pelo Ministério da Saúde para os parâmetros analisados, conforme é possível visualizar na tabela acima.

Figura 2: Coleta de amostra de água tratada no laboratório da ETA

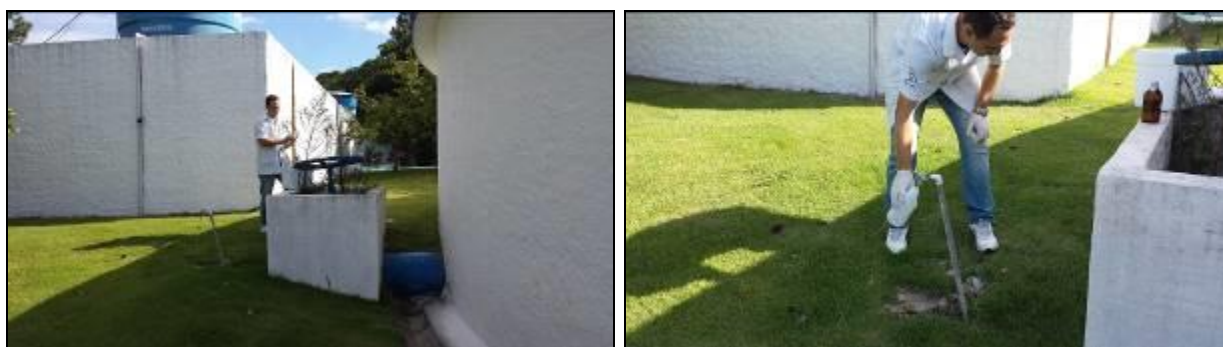
Assim como na ETA, os resultados obtidos nos dois reservatórios amostrados estão de acordo com o exigido pelo Ministério da Saúde.

Figura 3: Coleta de amostra de água no Reservatório R01

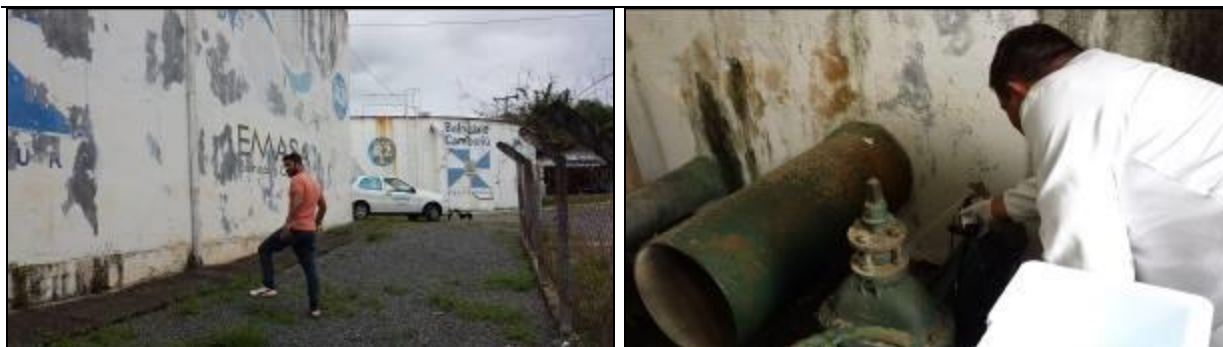
Figura 4: Coleta de amostra de água no Reservatório R02

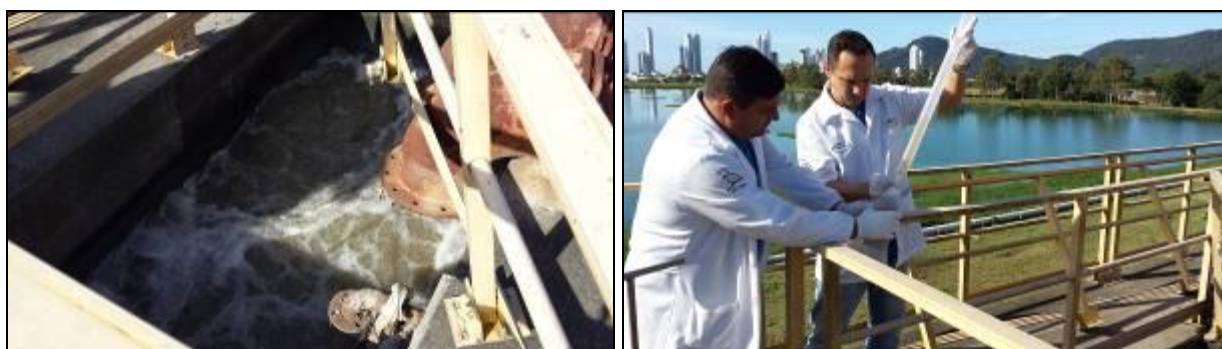
Como é possível visualizar na Tabela 9, os parâmetros analisados na ETE de Balneário Camboriú então de acordo com as legislações ambientais vigentes.

Figura 16: Coleta de amostra de efluente bruta na ETE

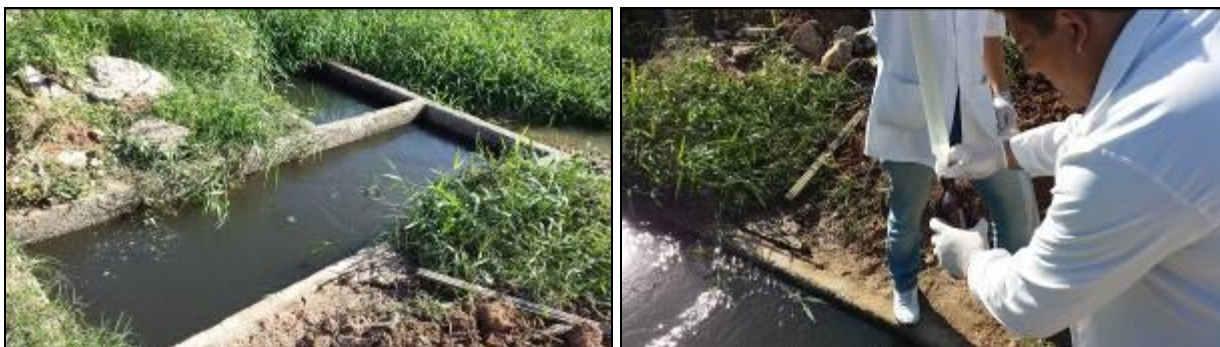
Na coleta de amostra dos efluentes da ETE feita em dezembro de 2014, desconformidades em relação aos parâmetros de DBO₅, eficiência de remoção de DBO₅, Óleos e graxas, e Sólidos sedimentáveis foram encontradas, as quais geraram um Auto de Infração à Concessionária. Já nesta campanha de abril de 2015, os resultados para os parâmetros analisados são satisfatórios, sanando os problemas encontrados.

Figura 17: Coleta de amostra de efluente tratado na ETE
