## **RELATÓRIO DE FISCALIZAÇÃO**

# **Fiscalização de ACOMPANHAMENTO dos Serviços de Saneamento Básico**

Relatório nº 021/2015

Município de: **PESCARIA BRAVA** / SC

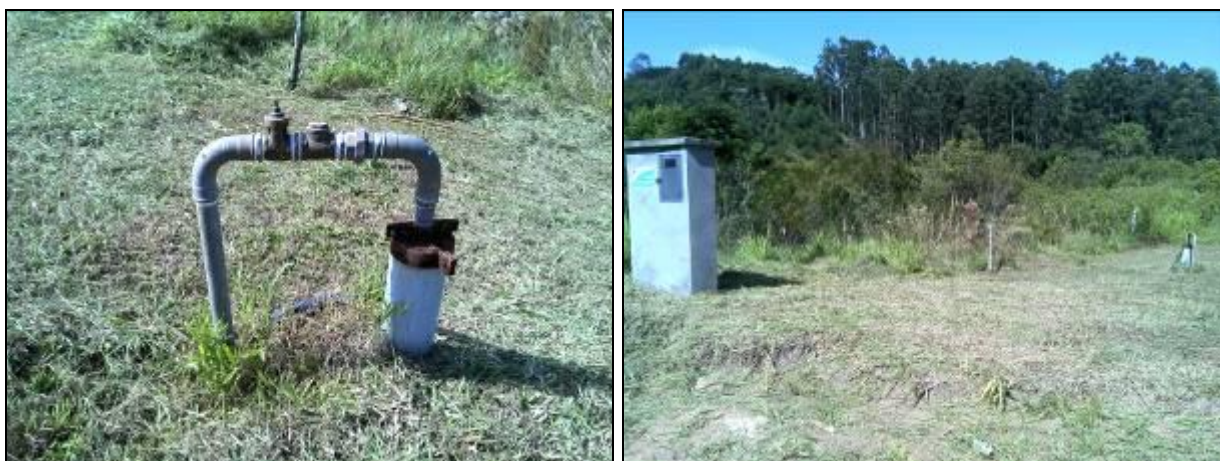
CONCLUSÃO AGESAN: A área não está regularizada, tão pouco cercada, conforme Figura 1.

**Figura 1: Área do poço sem isolamento (Acompanhamento n. 021/2015)**

RECOMENDAÇÃO 03: Providenciar isolamento do Poço como determina Resolução.

RECOMENDAÇÃO 04 INICIAL: Providenciar proteção contra enchente e entrada de pessoas estranhas.

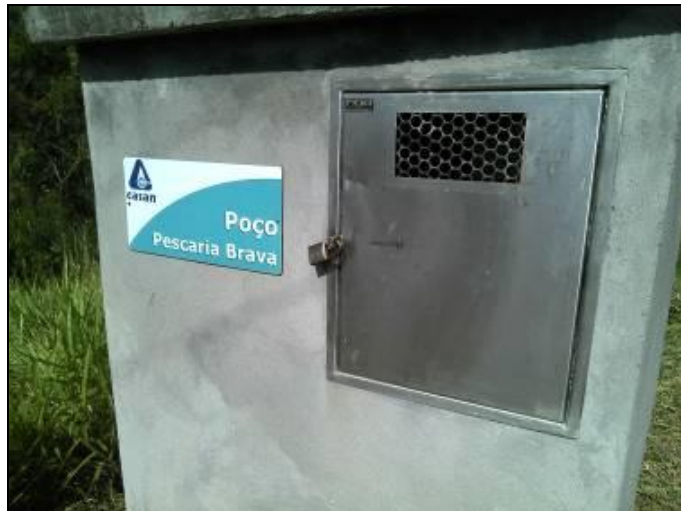
CONCLUSÃO AGESAN: A placa foi instalada no quadro de comando, conforme Figura 2.

Figura 2: placa de identificação (Acompanhamento n.021/2015)

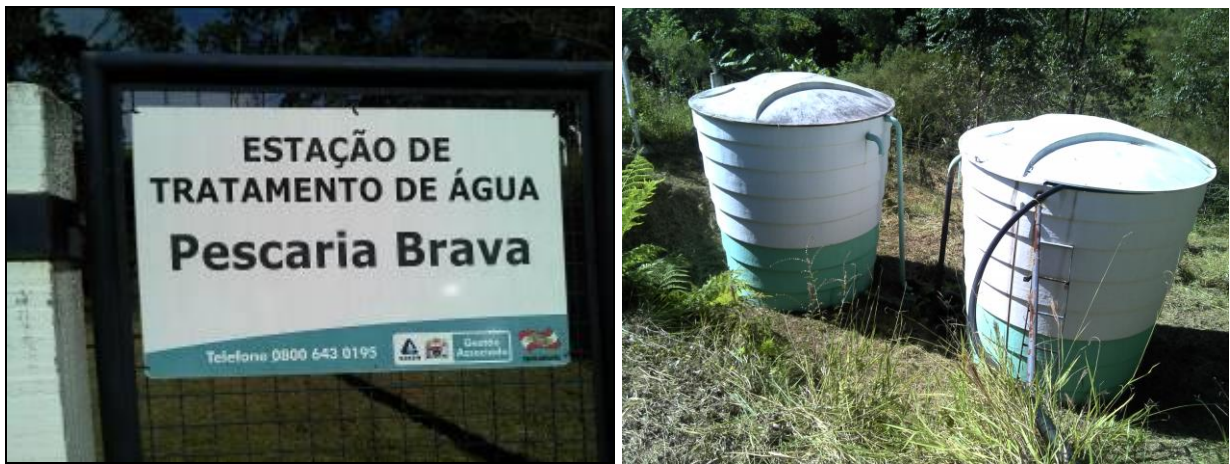
CONCLUSÃO AGESAN: Os dois reservatórios que se encontram junto à ETA não possuem identificação, porém a área da ETA é cercada e identificada, podendo assim, ser acrescida uma placa com a identificação dos reservatórios. Já o outro reservatório possui placa de identificação conforme figuras abaixo.

Figura 3: Identificação da área da ETA e dos Reservatórios (Acompanhamento n.021/2015)

RECOMENDAÇÃO 06 INICIAL: Providenciar placas indicativas conforme determina Resolução.

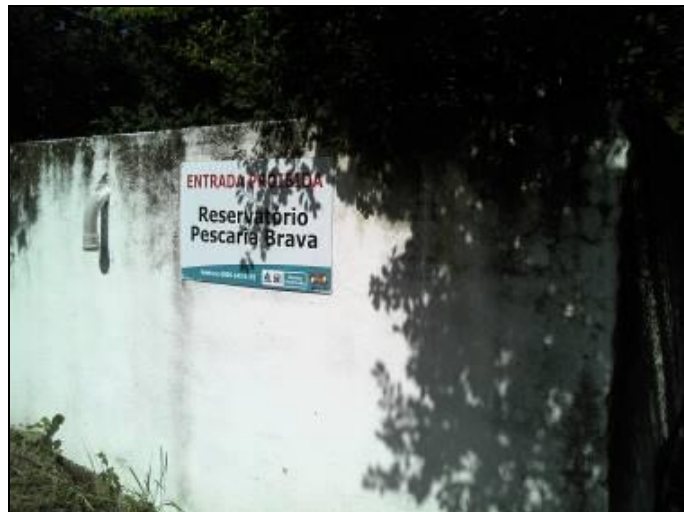
Figura 4: Placa de identificação (Acompanhamento n.021/2015)

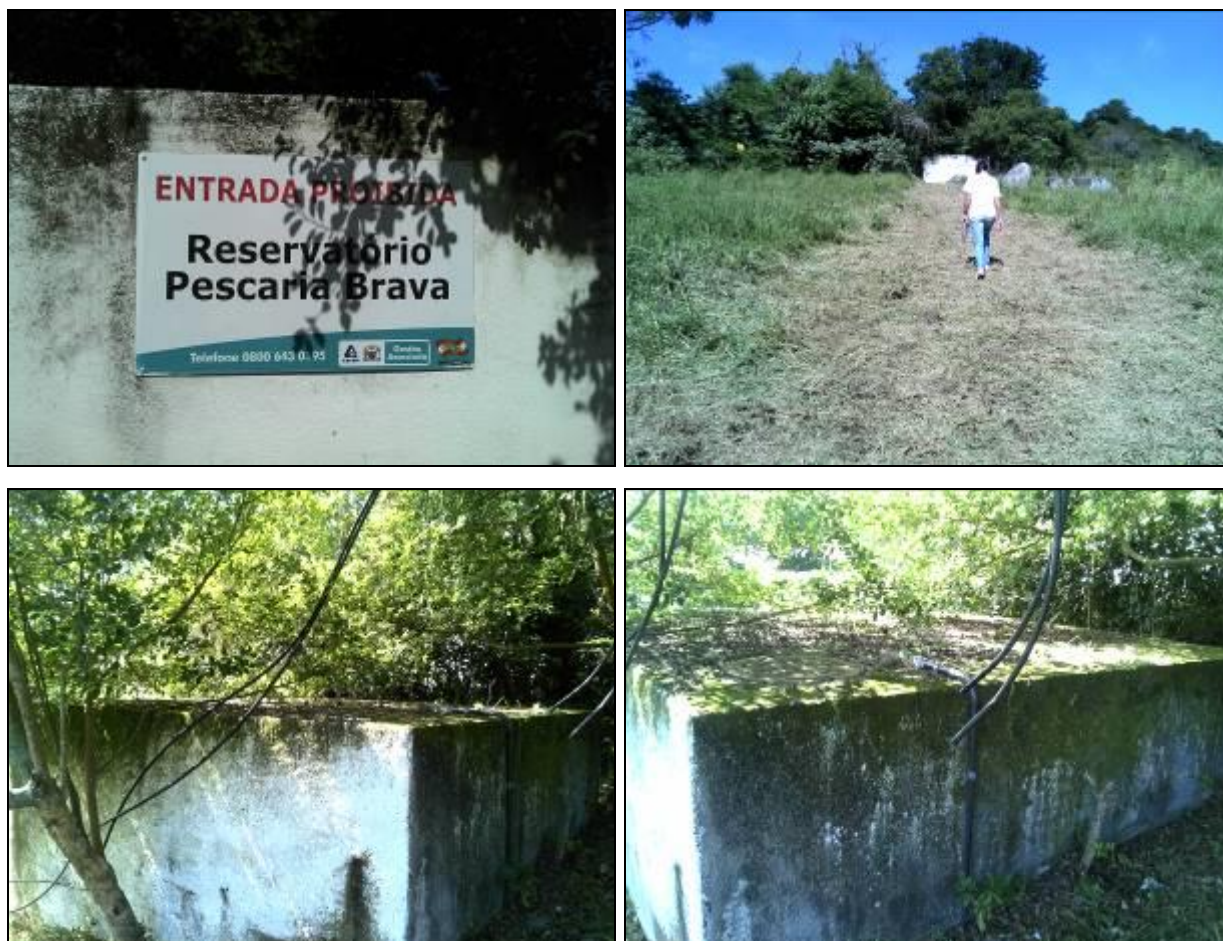
CONCLUSÃO AGESAN: O entorno dos reservatórios da ETA encontra-se em boas condições de higiene e limpeza, porém o outro reservatório apresenta péssimo estado de conservação,

com muita vegetação no seu entorno, pintura degradada e acesso dificultado. Neste reservatório, a placa de identificação foi instalada, conforme Figura 5.

**Figura 5: Identificação, acesso e estado do reservatório (Acompanhamento n.021/2015)**

RECOMENDAÇÃO 08 INICIAL: Providenciar limpeza, pintura e identificação do reservatório sede.

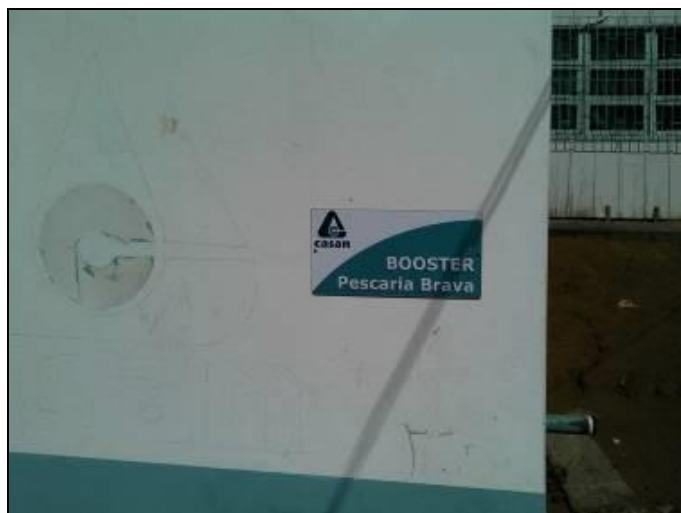
CONCLUSÃO AGESAN: A placa de identificação foi devidamente instalada, conforme Figura 6.

**Figura 6: Booster Identificado (Acompanhamento n.021/2015)**

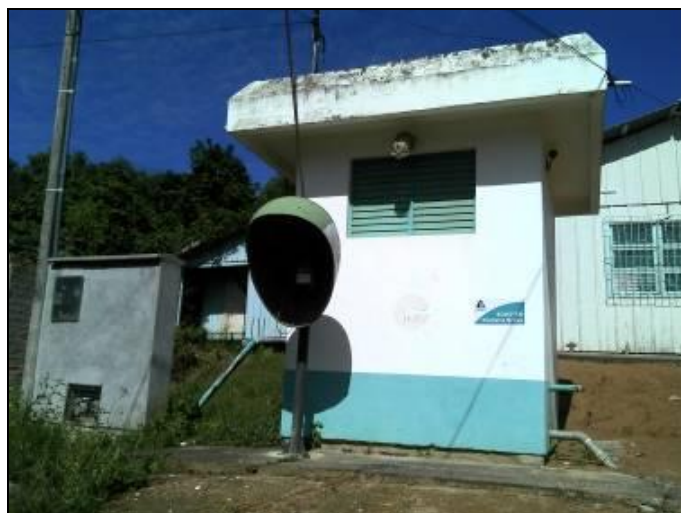
ITEM 2: Estão devidamente isoladas? Sim ( ) Não (x) Pendência ( ): Obs.: Falta o isolamento entorno.

CONCLUSÃO AGESAN: As bombas estão isoladas pela estrutura (igual à visita anterior), porém a área de entorno não foi cercada e isolada (Figura 7).

**Figura 7: Booster (Acompanhamento n.021/2015)**

RECOMENDAÇÃO 10: Providenciar o isolamento entorno do Booster, conforme determina a Resolução.
