Agência de Regulação de  
Serviços Públicos de Santa Catarina

## Fiscalização EMERGENCIAL dos Serviços de Saneamento Básico

Relatório ARESC GEFIS nº 001/2016

Município de: **FLORIANÓPOLIS / SC**

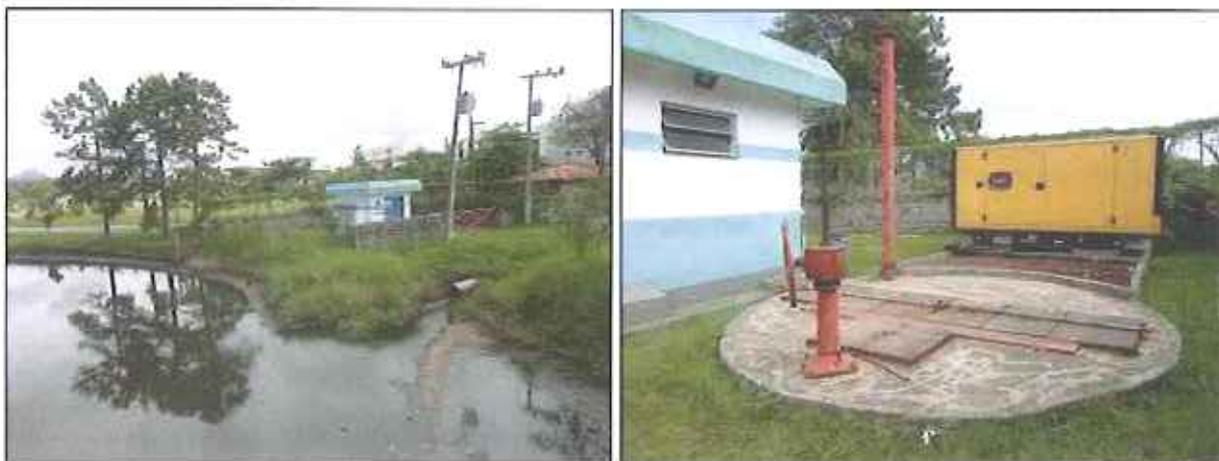
Figura 1: EEE Rio do Braz (04/01/2016)

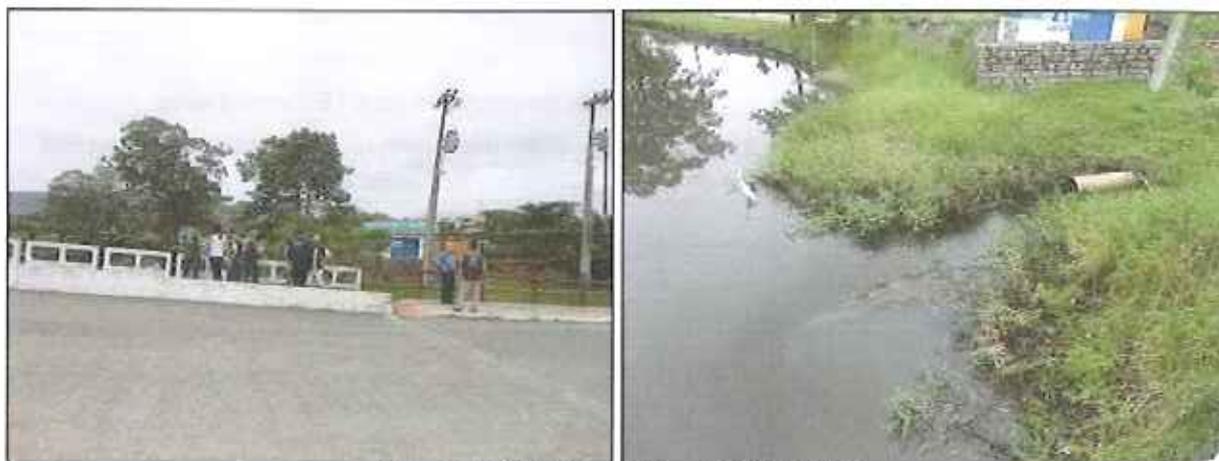
Figura 2: EEE Rio do Braz (08/01/2016)

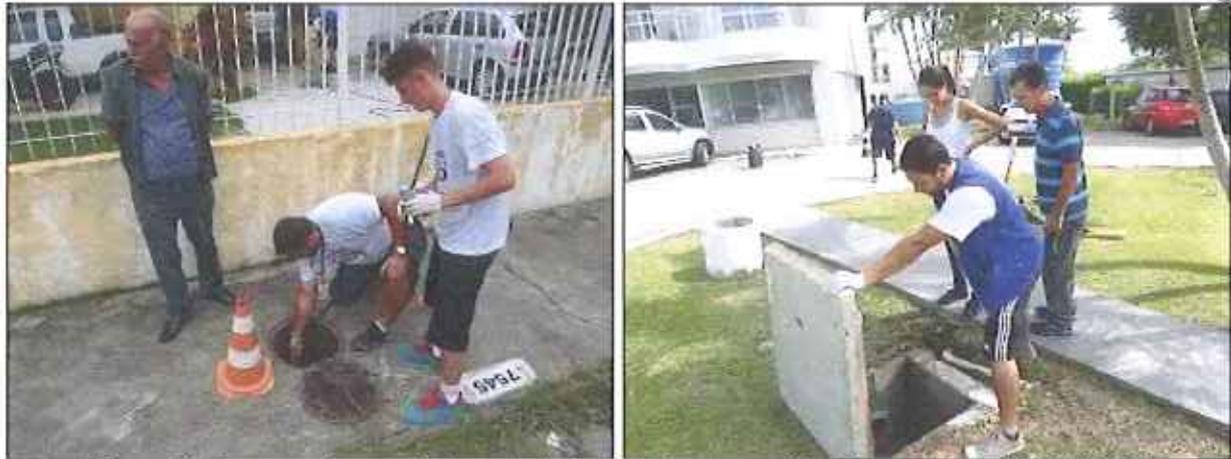
No dia 08/01/2015, além de verificar as condições da Estação Elevatória (figura 2), a ARESC também acompanhou as vistorias do Programa "Se Liga na Rede" realizado pela Prefeitura Municipal de Florianópolis. Dois imóveis foram vistoriados e, em ambos, irregularidades na ligação de esgoto foram identificadas (figura 3). Os procedimentos de notificação aos moradores são feitos pelo próprio Programa.

Figura 3: Acompanhamento das vistorias do Programa Se Liga na Rede (08/01/2016)

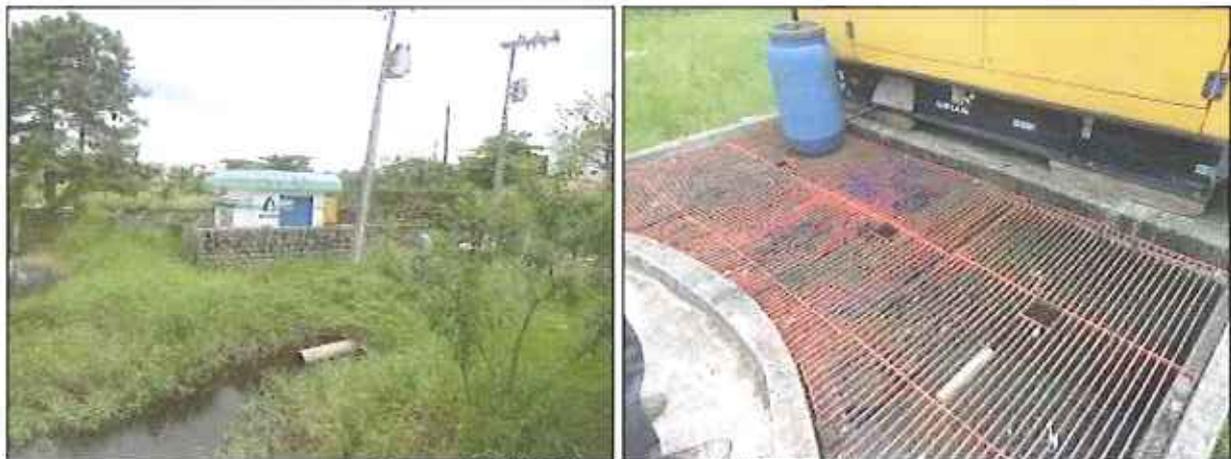
Figura 4: EEE Rio do Braz (11/01/2016)

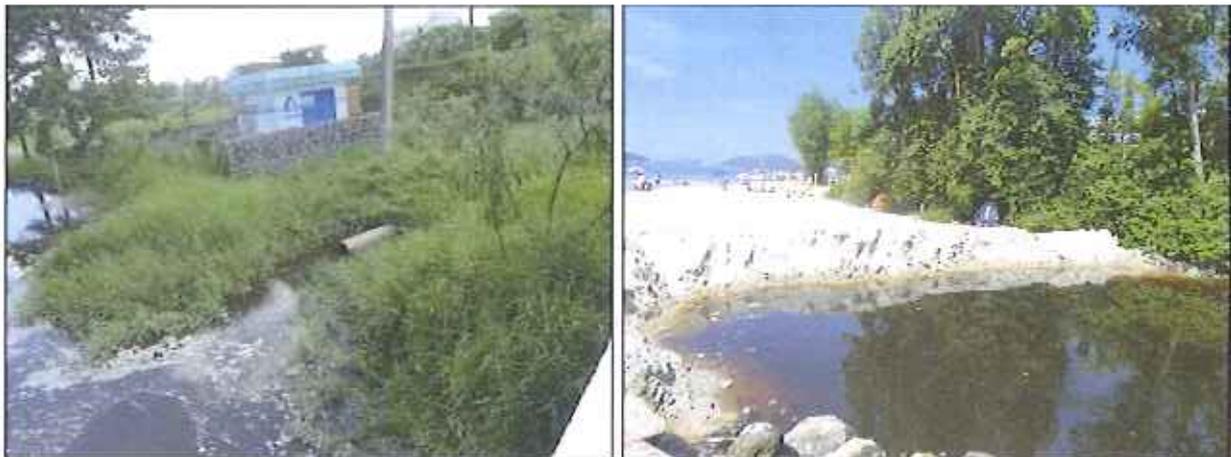
Figura 5: EEE Rio do Braz e fechamento da foz do canal (12/01/2016)

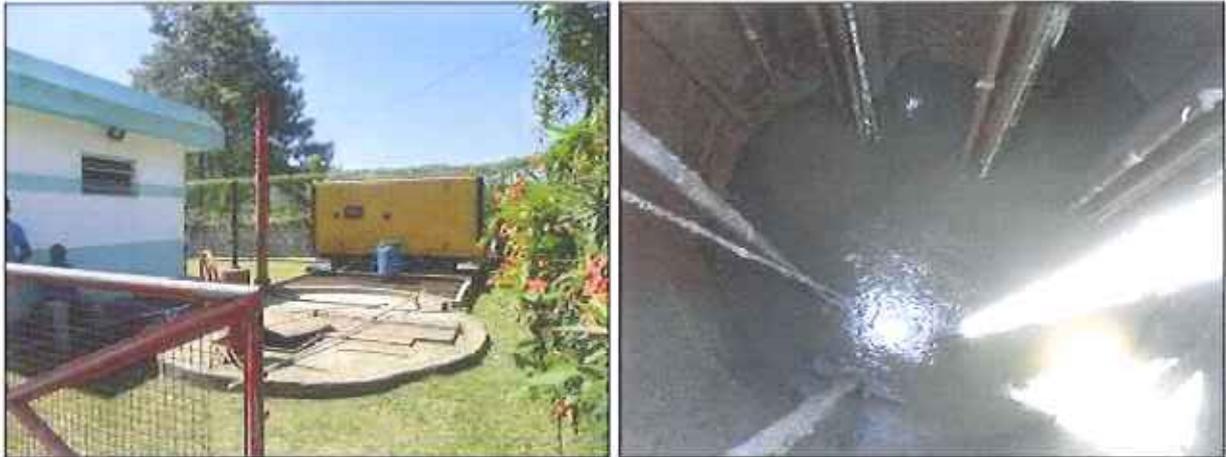
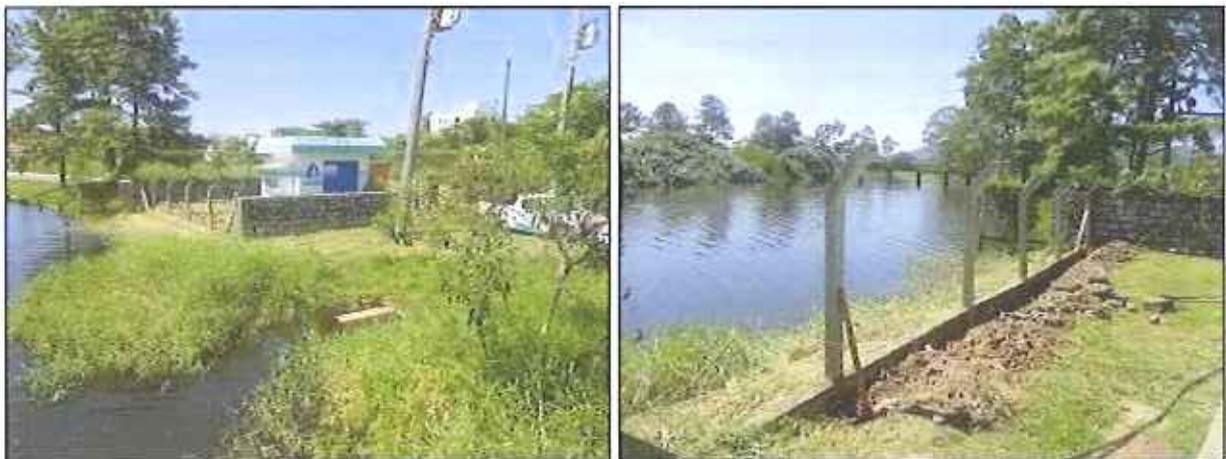
No dia 13/01/2016 foi possível verificar que a Concessionária iniciou o processo de melhorias da estrutura de proteção da unidade (Figuras 6 e 7), onde as cercas de proteção serão substituídas por muros.

**Figura 6: EEE Rio do Braz (13/01/2016)**

**Figura 7: EEE Rio do Braz (13/01/2016) – melhorias na estrutura de proteção**

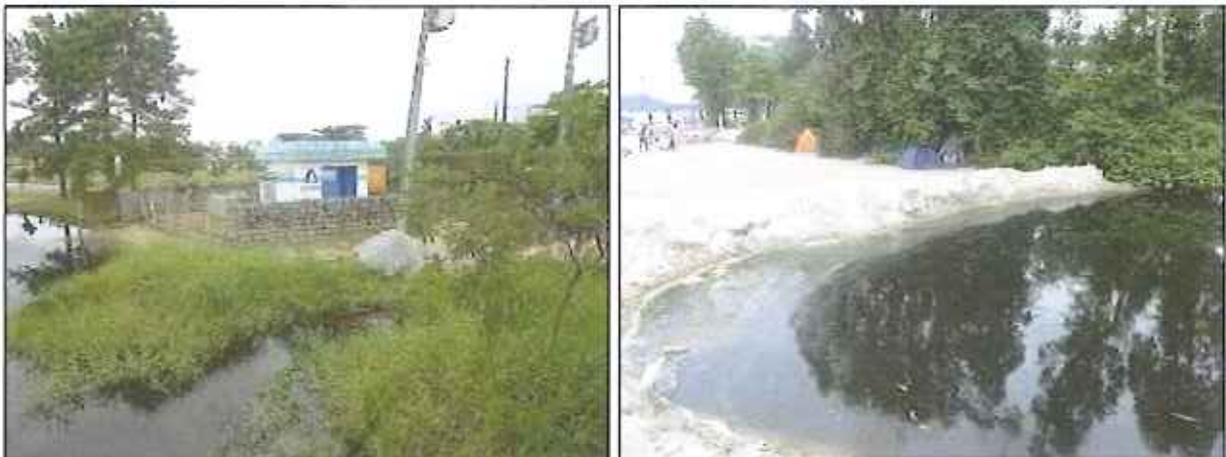
**Figura 8 EEE Rio do Braz e foz do canal fechado (14/01/2016)**

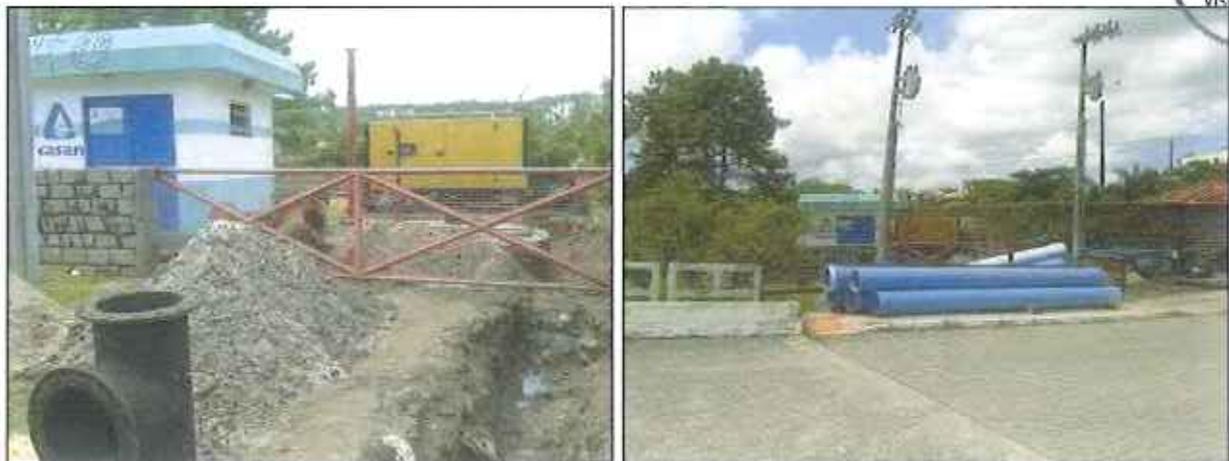
No dia 15/01/2016 (figura 9), obras na própria Estação Elevatória foram vistas. O extravasor foi desativado, e um emissário de recalque da Estação estava sendo instalado para ligá-lo até a ETE Canasvieiras.

**Figura 9 EEE Rio do Braz – obras (15/01/2016)**

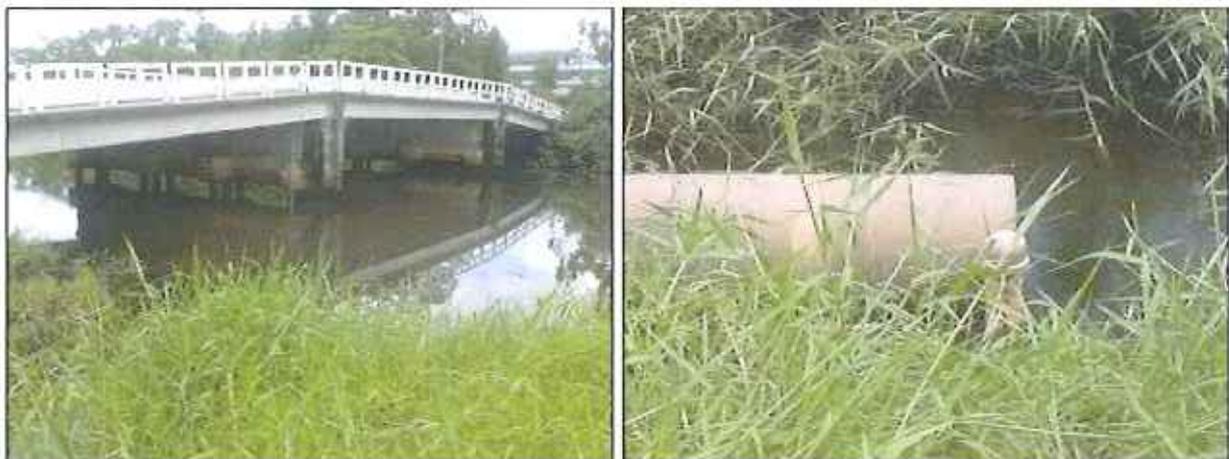
Também no dia 15/01/2016, uma equipe do sistema de monitoramento remoto (supervisório) estava instalando a telemetria junto à saída da rede da drenagem pluvial para monitorar o nível do Rio do Braz. Uma régua de nível também foi instalada na ponte (Figura 10).

**Figura 10: Rio do Braz – instalação da telemetria do canal (15/01/2016)**

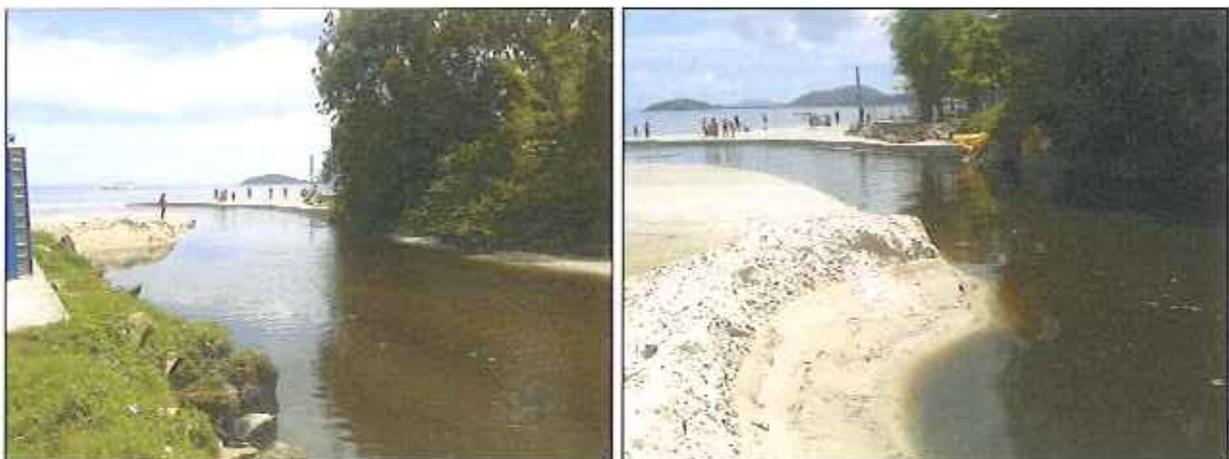
No dia 15/01/2016, após fortes chuvas, a barreira do Rio do Braz se rompeu, direcionando o fluxo novamente para a praia de Canasvieiras (Figura 11).

**Figura 11: Abertura da foz do Rio do Braz (15/01/2016)**

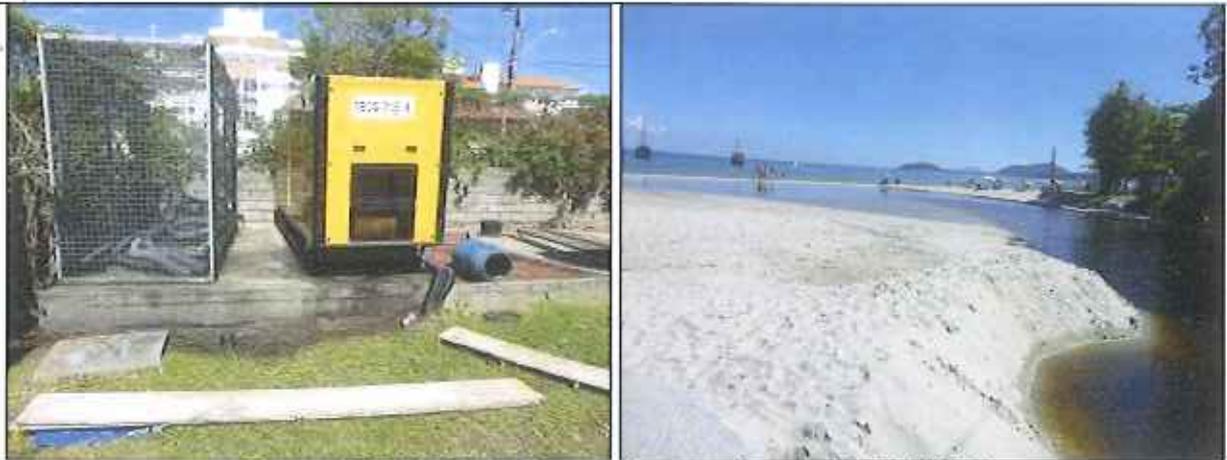
Figura 12: EEE Rio do Braz e abertura do canal (18/01/2016)

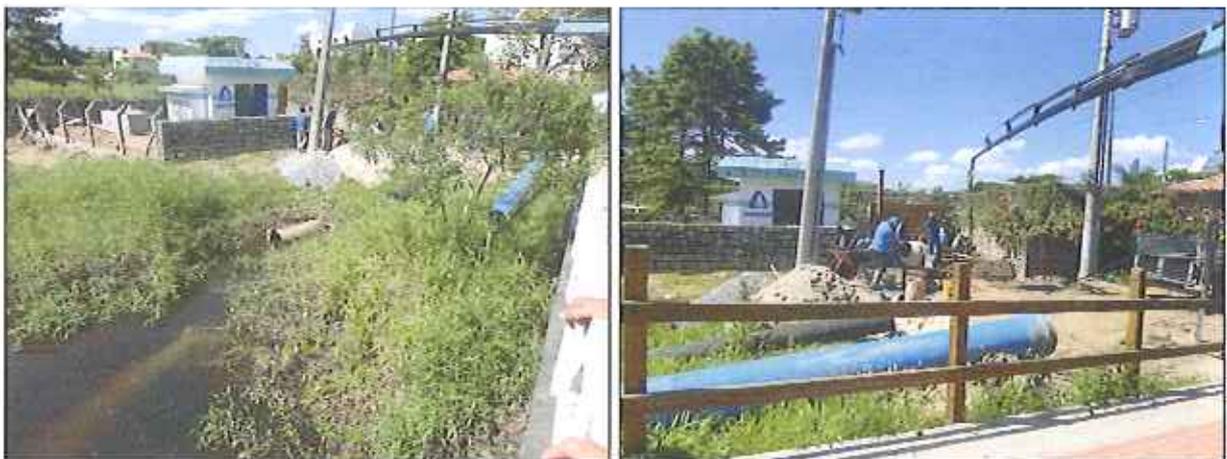
Figura 13: EEE Rio do Braz – instalação de um novo conjunto moto-bomba (19/01/2016)

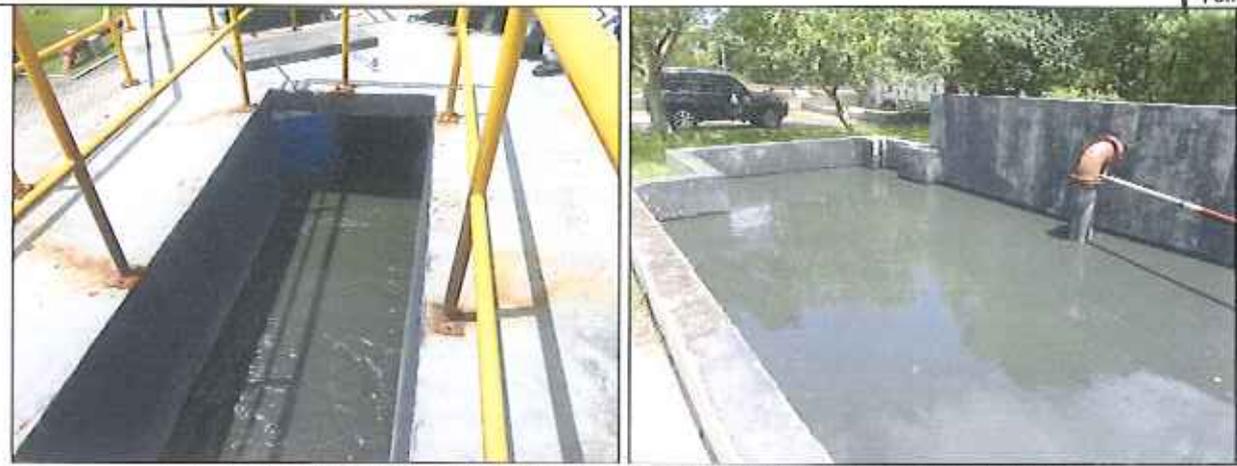
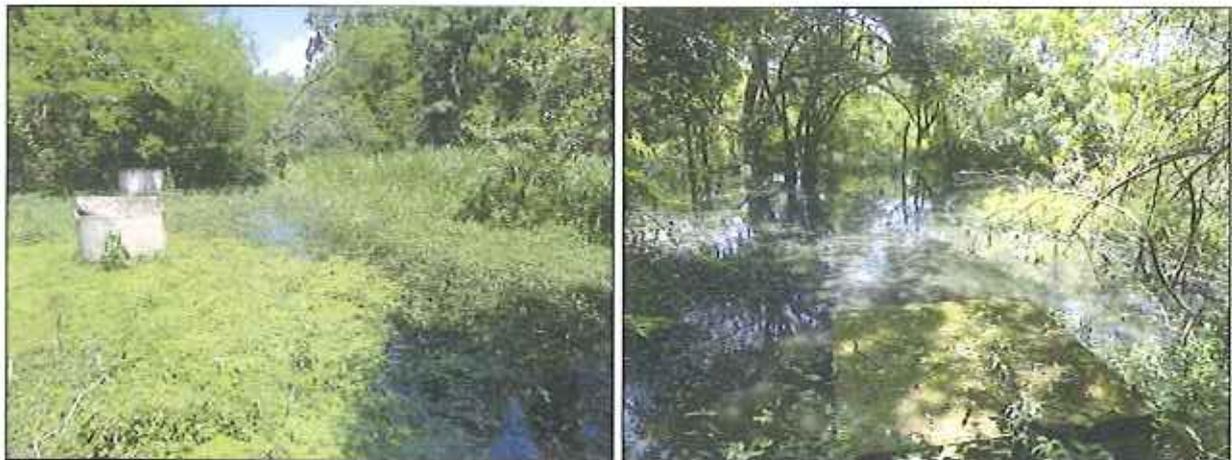
Além da Estação Elevatória de Esgoto Rio do Braz, a ETE Canasvieiras também foi motivo de visitas emergenciais. No dia 12/01/2016 foi realizada uma visita emergencial a ETE Canasvieiras para verificar as condições operacionais do tratamento (Figuras 14 e 15). Algumas obras estavam sendo realizadas no momento da vistoria, como o acionamento de mais uma bomba para o retorno de lodo e uma nova estrutura de armazenamento de Cloreto Férrico.

Figura 14: Chegada do esgoto bruto e saída de efluente tratado (12/01/16)

Figura 15: Entorno, e zona de mistura do efluente tratado (12/01/16)

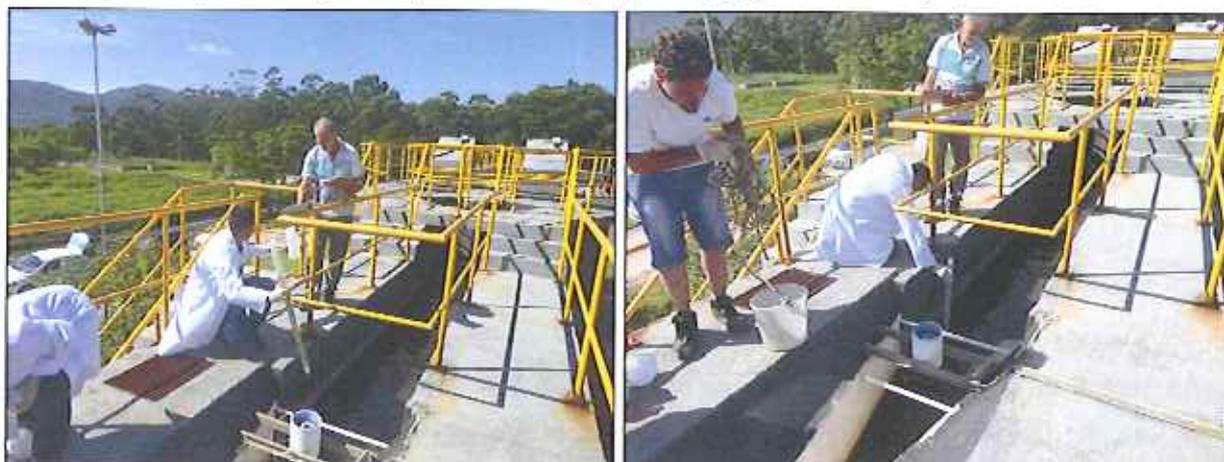
Segundo os parâmetros analisados (entrada e saída), a qualidade do tratamento na ETE Canasvieiras estava de acordo com as legislações vigentes para os parâmetros analisados: Decreto Estadual nº 14.675/2009 e Resoluções do CONAMA nº 357/2005 e nº 430/2011, possuindo 90% de eficiência de remoção de DBO<sub>5</sub>.

Figura 16: Coleta de amostra de esgoto bruto na chegada da ETE (13/01/16)

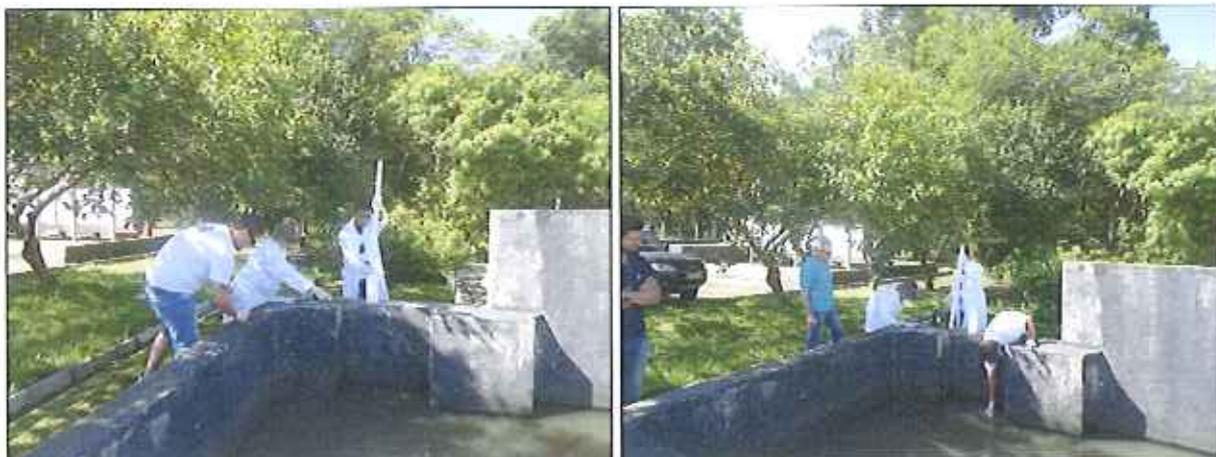
**Figura 17: Coleta de amostra de esgoto tratado na saída da ETE (13/01/16)**

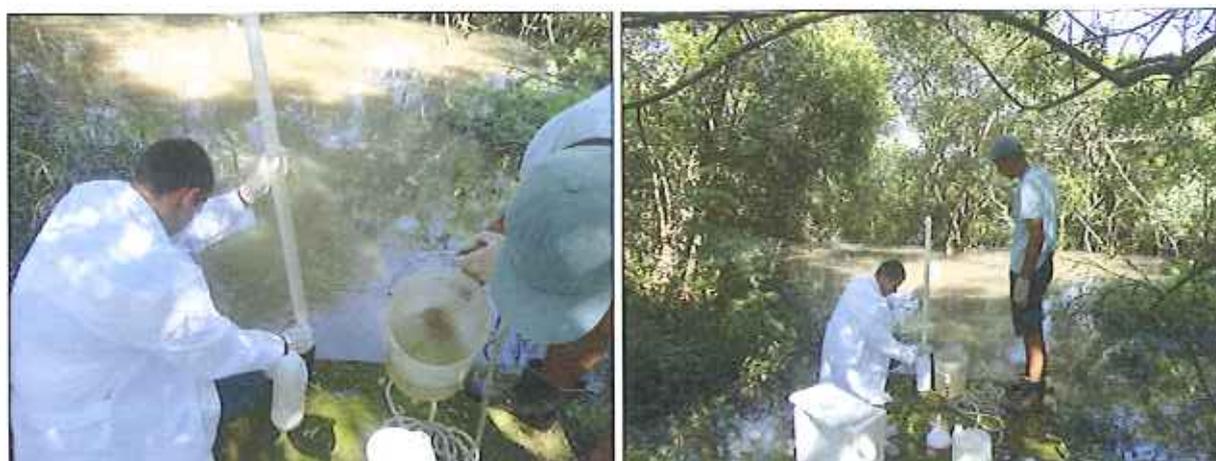
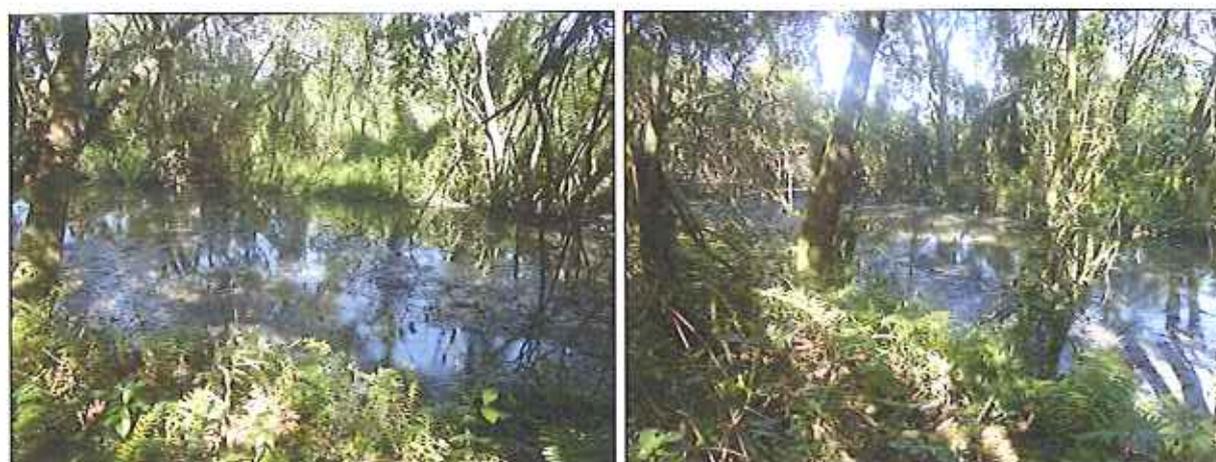
A ETE Canasvieiras lança seu efluente tratado em canais de drenagem que deságuam no Rio Papaquaras. Em relação à zona de mistura, os seguintes parâmetros apresentaram valores em desacordo com as legislações vigentes, considerando o Rio Papaquaras Classe II: cor aparente, DBO<sub>5</sub>, nitrogênio amoniacal e oxigênio dissolvido apresentaram valores acima do exigido pela Resolução do CONAMA nº 357/2005.

**Figura 18: Coleta de amostra de esgoto tratado no corpo receptor - canal de drenagem existente nos fundos da ETE (13/01/16)**

**Figura 19: Canal de drenagem onde é lançado o efluente tratado da ETE (13/01/16)**
