Agência de Regulação de
Serviços Públicos de Santa Catarina

Relatório de Fiscalização EMERGENCIAL dos Serviços de Saneamento Básico

Relatório ARESG GEFIS nº 011/2016

Município: **FLORIANÓPOLIS / SC**

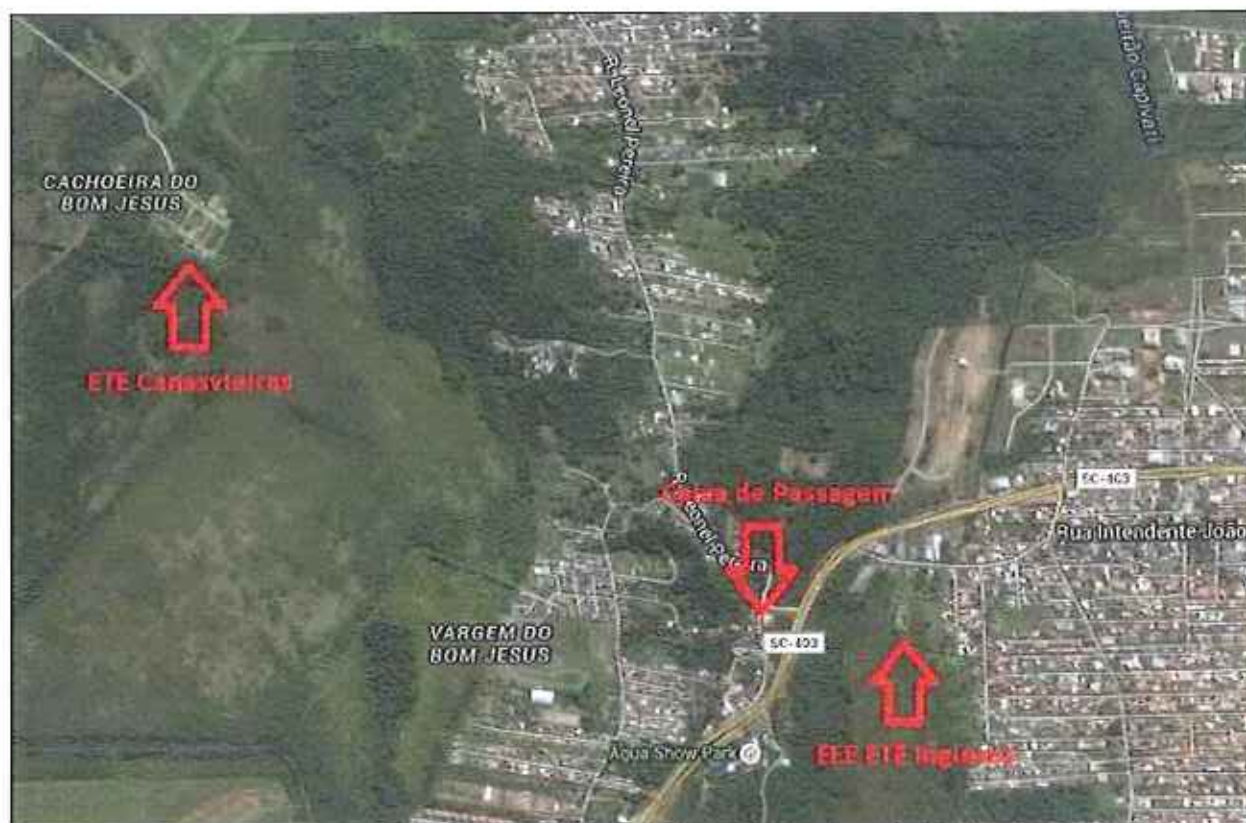
Figura 1: Localização das unidades. Fonte: Google Earth.

A Estação Elevatória de Esgoto (EEE) ETE Ingleses recebe a contribuição de esgoto do bairro Ingleses e recalque esse efluente até uma Caixa de Passagem (CP) localizada em cota superior à Elevatória, na Servidão Ferreira (figura 1), para seguir por gravidade até a Estação de Tratamento de Esgoto (ETE) Canasvieiras.

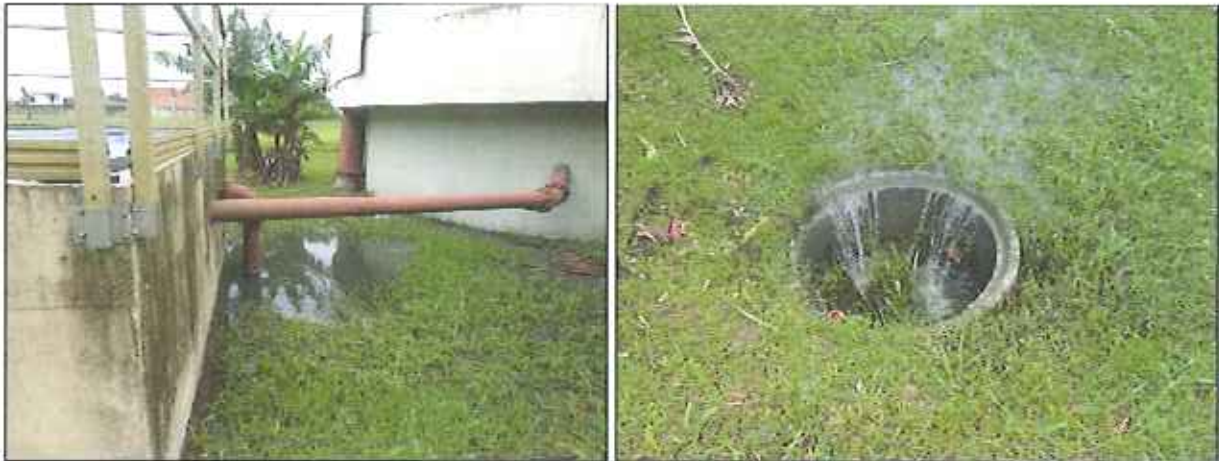
Figura 2: Vazamento EEE ETE Ingleses

Durante a fiscalização rotineira da verificação do Plano de Emergência para a temporada de verão 2015/2016, foi identificado um vazamento de efluente em um tanque da EEE ETE Ingleses, sendo o fluxo desse efluente direcionado para uma drenagem existente dentro do pátio da Estação, conforme figura 2. Assim que detectado, a equipe técnica solicitou, *in loco*, providências imediatas para a Concessionária.

Deverá ser apresentada, **em 15 dias**, uma posição da Concessionária em relação às não conformidades verificadas na Estação Elevatória de Esgoto ETE Ingleses e na Caixa Passagem/Ventosa, de modo a sanar os problemas identificados, conforme regra o Art. 10 da Resolução ARESC nº 047/2016, para que esses vazamentos/extravasamentos não ocorram mais.

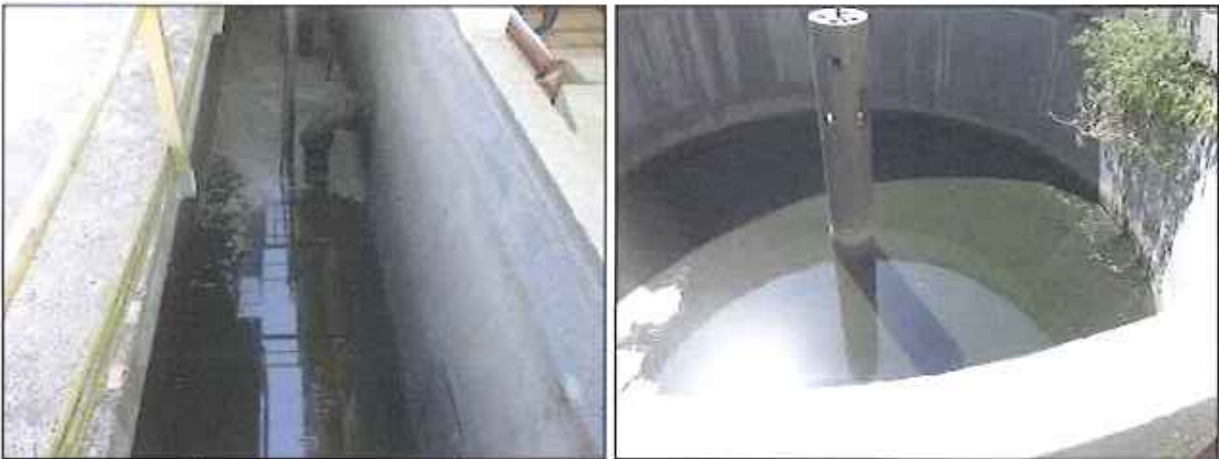
Figura 3: Poço de sucção e aerador desativado da EEE ETE Ingleses

No dia 12/02/2016, a equipe técnica retornou ao local para verificar se o vazamento tinha cessado e se as condições de operação da Estação Elevatória estavam satisfatórias. Funcionários da Concessionária estavam no local, no momento da vistoria, com caminhão limpa fossa fazendo a retirada de efluente do fundo de um aerador desativado que tem ligação com o poço de sucção da Elevatória (figura 3).

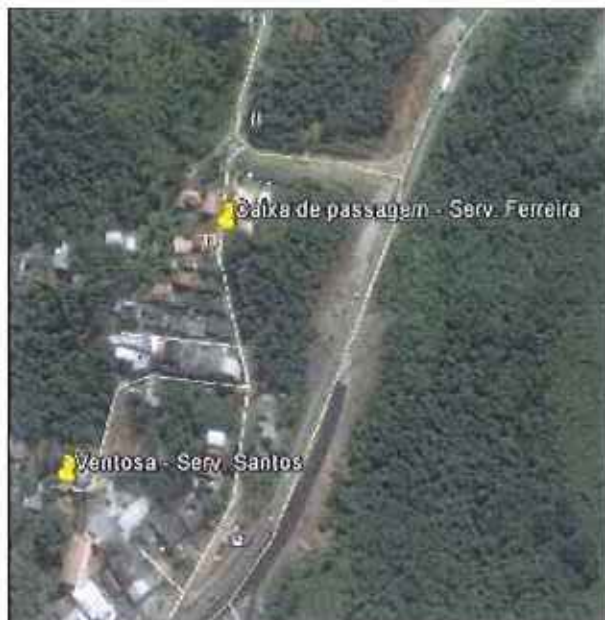
Figura 4: Localização da Caixa de Passagem e da Ventosa. Fonte: Google Earth.

Após a vistoria na Elevatória, a Caixa de Passagem da Servidão Ferreira, localizada em cota mais alta do que a Elevatória - local para onde o esgoto é recalcado - também foi visitada, assim como a ventosa localizada na Servidão Santos, conforme localização na figura 4.

Foi constatado que a válvula da ventosa estava fechada (figura 5) e que estava ocorrendo o transbordamento de esgoto bruto pela Caixa de Passagem (figura 6). Os funcionários da Concessionária imediatamente abriram a válvula da ventosa e o transbordamento cessou.

Para os funcionários da Concessionária, são os próprios moradores que fecham essa válvula com frequência devido ao mau odor que a ventosa exala. A válvula da ventosa não apresenta proteção contra esses atos e está localizada no interior da comunidade.
