AUTO DE INFRAÇÃO - AI Nº **00072**

Relatório de Fiscalização de ACOMPANHAMENTO dos Serviços de Saneamento Básico

Unidade Auditada: Sistema de Abastecimento de Água (SAA)

Município: Braço do Norte / SC

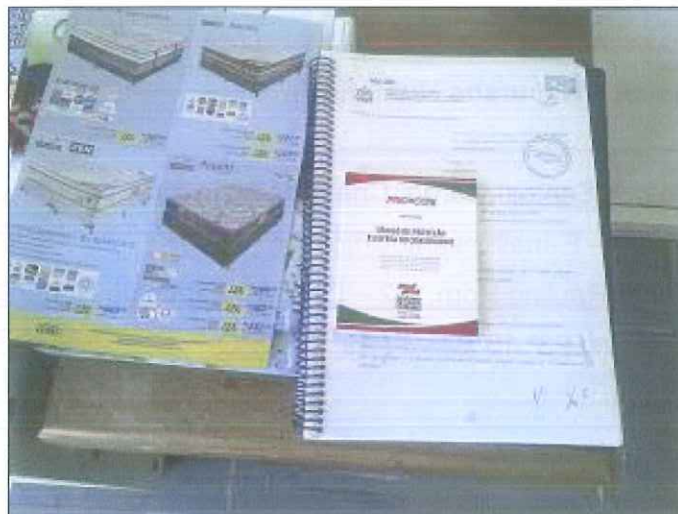
Figura 2: Documentos disponíveis aos usuários no escritório de atendimento

CONCLUSÃO ARESC: Recomendação atendida parcialmente pela concessionária nesta última fiscalização, visto que, o Código de Defesa do Consumidor e a Resolução da AGESAN estavam disponíveis aos usuários no escritório de atendimento. Porém, com advento da Lei Estadual nº 16.673/2015, é a Resolução ARESC nº 46/2016 que deve estar disponível, e não a Resolução AGESAN.

RECOMENDAÇÃO 01 INICIAL: Providenciar disponibilização.

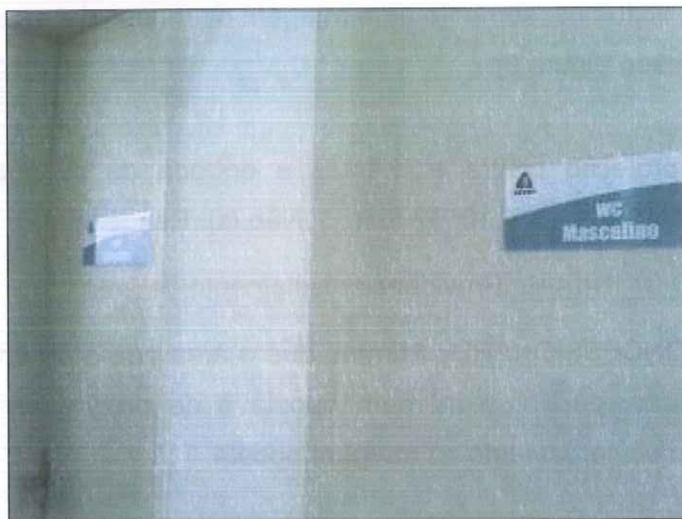
Figura 3: Informativo dos sanitários aos usuários

CONCLUSÃO ARESC: Esta recomendação continuou pendente deste o Relatório de Fiscalização Inicial (nº 082/2013), e foi atendida pela concessionária nesta última fiscalização com a instalação de placas indicativas de sanitários para os usuários.

RECOMENDAÇÃO 01 ACOMP.: Afixar cartaz com esta informação.

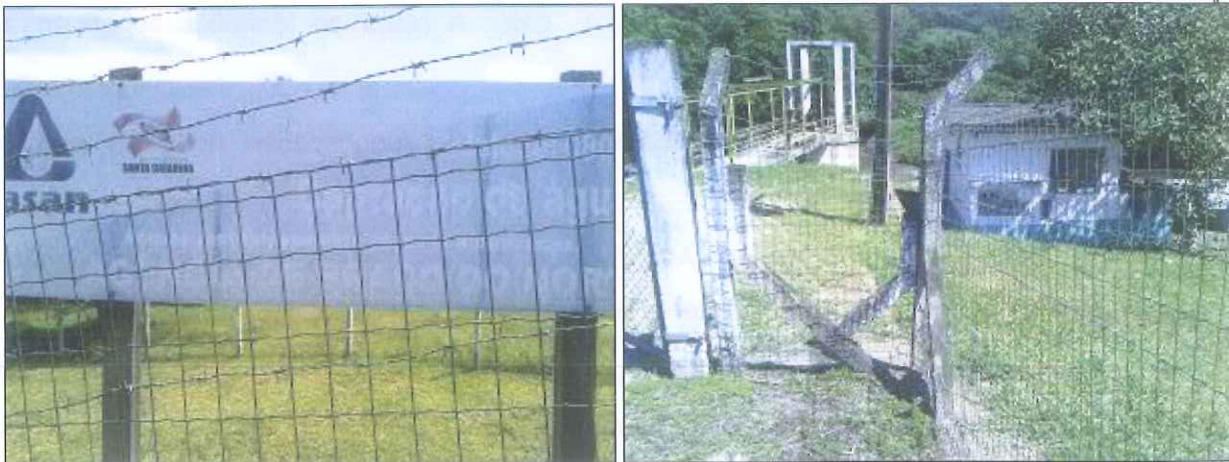
Figura 5: Proteção da área de captação da concessionária

CONCLUSÃO ARES: Recomendação parcialmente atendida pela concessionária nesta última fiscalização, visto que, somente uma margem do manancial apresenta cerca de proteção e isolamento adequado (figura 5).

RECOMENDAÇÃO 06 INICIAL: Providenciar segurança ao redor do manancial.

RECOMENDAÇÃO 07 INICIAL: Providenciar isolamento da área.

A concessionária deve promover a proteção de toda área de captação de água bruta (as duas margens), no sentido de evitar entrada de pessoas e/ou animais. Além disso, deve proteger o conjunto moto-bomba da Estação de Recalque de Água Bruta para evitar comprometimento do Sistema de Abastecimento de Água em épocas de cheias do Rio Braço do Norte. Também deve substituir a placa de identificação e de restrição de acesso, que se encontra ilegível.

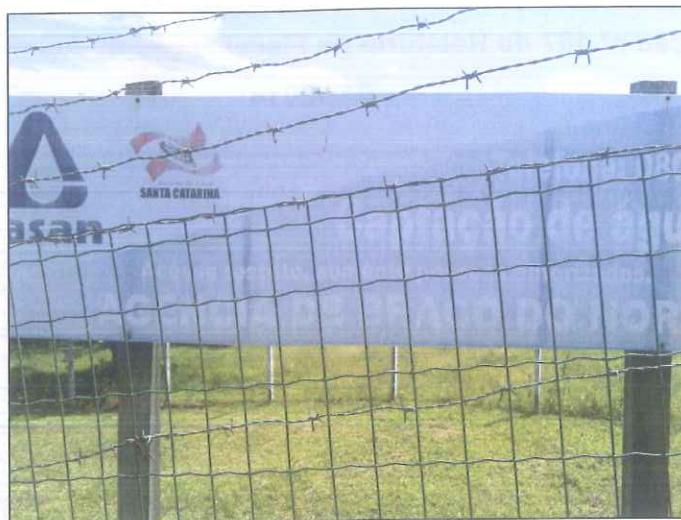
Figura 6: Placa de identificação inadequada

AGESAN Nº11 - Art. 10^o1)? Sim (x) Não () Obs.: A placa de identificação encontra-se desbotada, dificultando sua leitura.

CONCLUSÃO ARESC: Recomendação não atendida pela concessionária nesta última fiscalização, pois, a placa de identificação continua ilegível, conforme figura 6 abaixo, portanto, sugere-se aplicada de penalidade.

RECOMENDAÇÃO 04 ACOMP.: Providenciar placa de identificação nova ou que seja reformada, para melhor visualização.

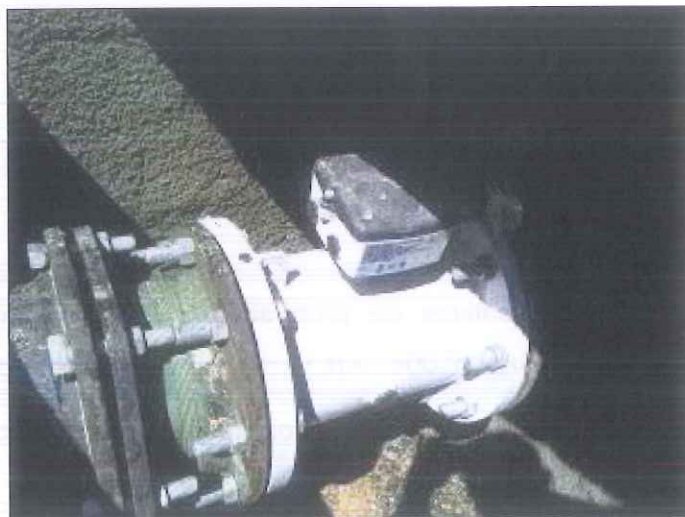
Figura 7: Macromedidor de vazão instalado porém inoperante

CONCLUSÃO ARESA: Esta recomendação continuou pendente deste o Relatório de Fiscalização Inicial (nº 082/2013), e não foi atendida pela concessionária nesta última fiscalização. Apesar de ter sido instalado o macromedidor de vazão, esse ainda se encontra inoperante, visto que falta realizar a ligação elétrica. Portanto, sugere aplicação de penalidade pelo descumprimento dos TN 109 e TN 187.

fiscalização, pois o macromedidor de vazão está desativado, conseqüentemente o controle de perdas ainda não está sendo realizado. Portanto, sugere-se aplicação de penalidade pelo descumprimento dos TN 109 e TN 187.

RECOMENDAÇÃO 06 ACOMP.: Reportar da solicitação anterior instalando os macro medidores e elaborar relatórios de controle, conforme determina a Resolução.

Quanto às melhorias na ETA, resta ainda fazer com que os macromedidores entrem em

operação para controlar as perdas físicas de água. Verificou-se também que o lodo produzido na ETA ainda não é descartado adequadamente. Em contra partida, foi verificado que a concessionária está realizando obras para armazenamento adequado do Policloreto de alumínio (figura 9) e foi informado que está sendo licitada obras de ampliação da ETA.

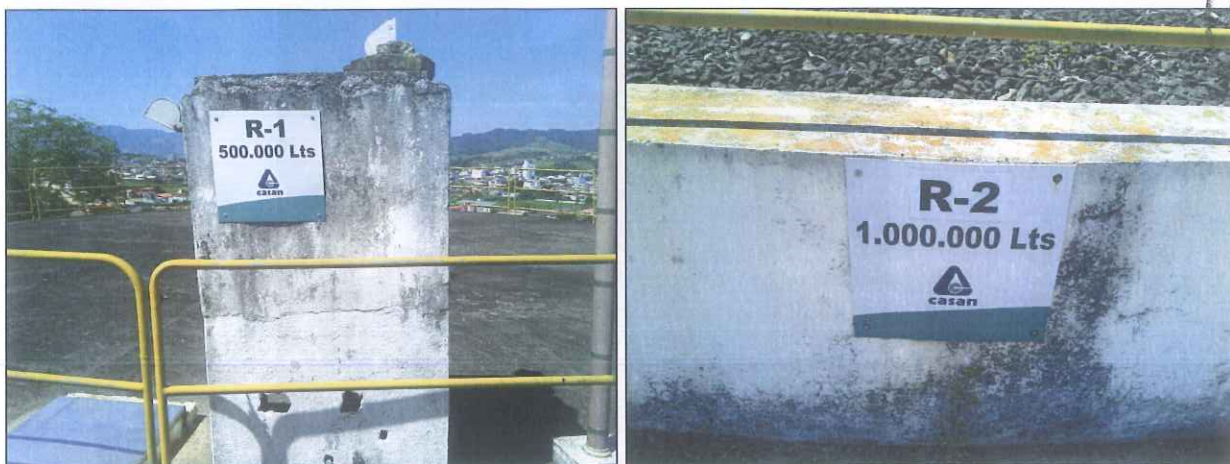
Figura 8: Identificação dos reservatórios R01 e R02 da ETA

CONCLUSÃO ARESC: Esta recomendação continuou pendente deste o Relatório de Fiscalização Inicial (nº 082/2013), e foi atendida pela concessionária nesta última fiscalização, visto que as placas de identificação foram instaladas nos reservatórios.

RECOMENDAÇÃO 09 ACOMP.: Reportar a solicitação anterior providenciando placas de identificação ou pintura nos reservatórios, onde ainda não há.

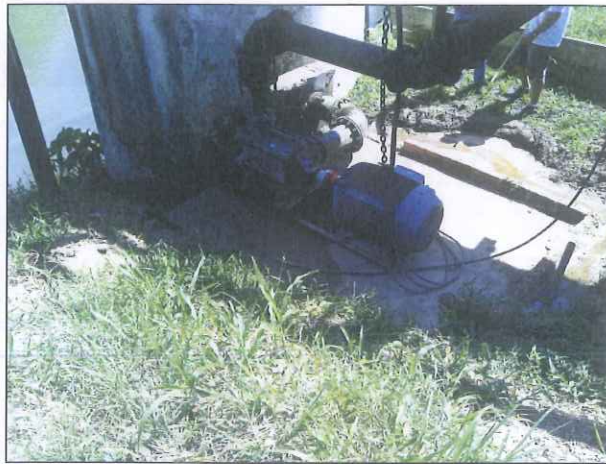
Figura 9: Conjunto moto-bomba da ERAB exposto

Considerações: Importante obra de isolamento do conjunto moto-bombas da Estação de Recalque de Água Bruta (área da captação) não foi executada, sujeito à inundação quando ocorrem cheias no Rio Vargem do Braço.

CONCLUSÃO ARESC: Consideração não foi atendida pela concessionária nesta última fiscalização, visto que o conjunto moto-bomba da ERAB ainda se encontra desprotegido e sujeito a inundação, situação que pode comprometer o abastecimento de água do município de Braço do Norte.

Diante do exposto, em especial no que tange ao não cumprimento dos Termos de Notificação já aplicados à Concessionária (TN nº109 e TN nº 187) e, pelo fato de não ter isolado a Estação de Recalque de Água Bruta, deixando-a suscetível a cheias do Rio Braço do Norte, sugere-se à Diretoria Colegiada da ARES C que seja aplicado um Auto de Infração, conforme Lei Estadual nº 16.673/2015 e Resoluções ARES C nº 048/2016 e nº 052/2016, para efetivo cumprimento das recomendações.
