RELATÓRIO DE FISCALIZAÇÃO

Assunto: Fiscalização INICIAL dos Serviços de
Saneamento Básico

Relatório nº 049/2012

Município de: SANTA HELENA/SC

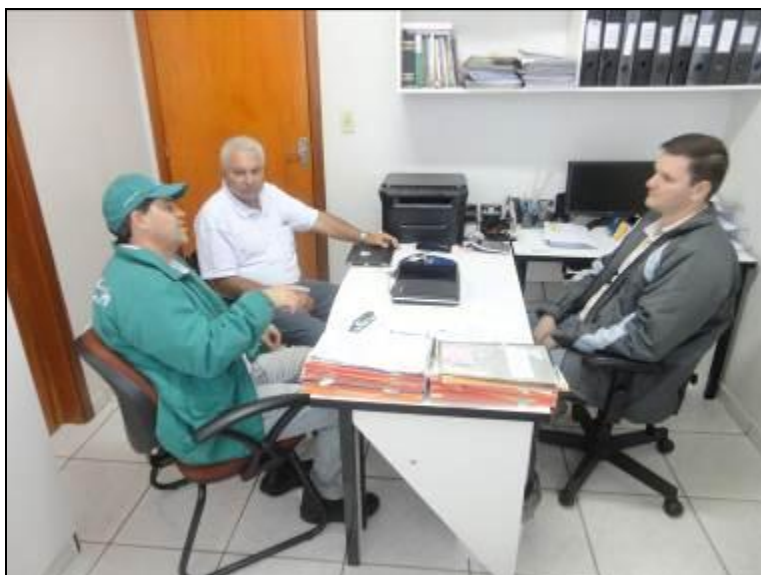
Áreas internas do Escritório.

5) Os equipamentos e instalações elétricas estão em bom estado (Resolução AGESAN nº 004 - Art. 127)? Sim (x) Não () Pendência ():

RECOMENDAÇÃO 01: Estudar a formação de estrutura física e de pessoal que atenda especificamente o Setor de Saneamento Básico.

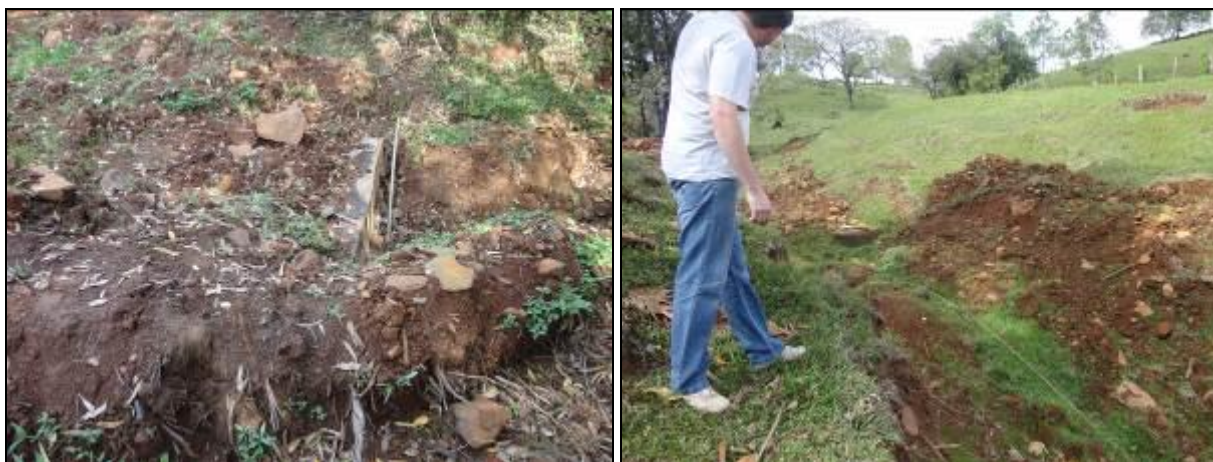
Área do manancial onde é feita a captação.

1) Outorga de Uso (Lei nº 9.433/97 - Art. 12º): Sim () Não (x)

RECOMENDAÇÃO 02: Apresentar documento de concessão ou processo.

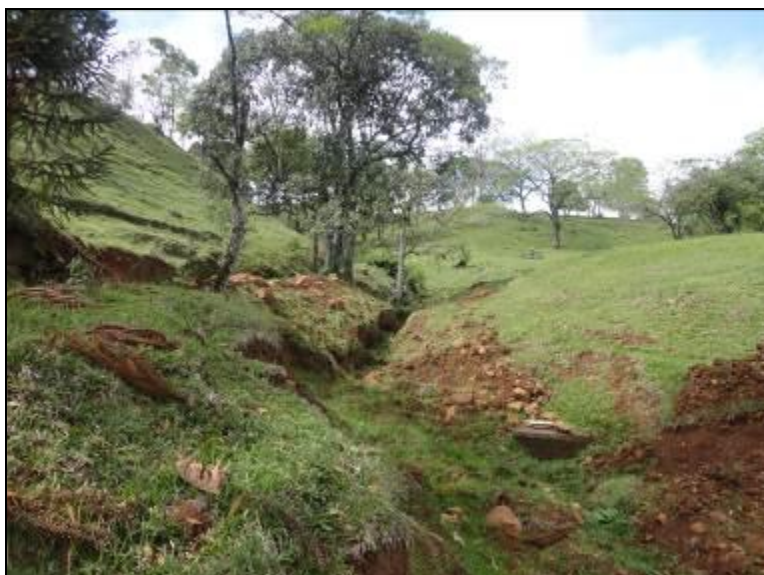
3) Existe cerca de proteção da área do manancial (Resolução AGESAN nº11- Art. 10º)? Sim () Não (x) Pendência ():

Área do manancial não é cercada, nem identificada.

RECOMENDAÇÃO 04: Providenciar isolamento da área por motivo de segurança da água.

RECOMENDAÇÃO 06: Por motivos de segurança a área deve ser identificada e as placas devem informar das restrições de acesso.

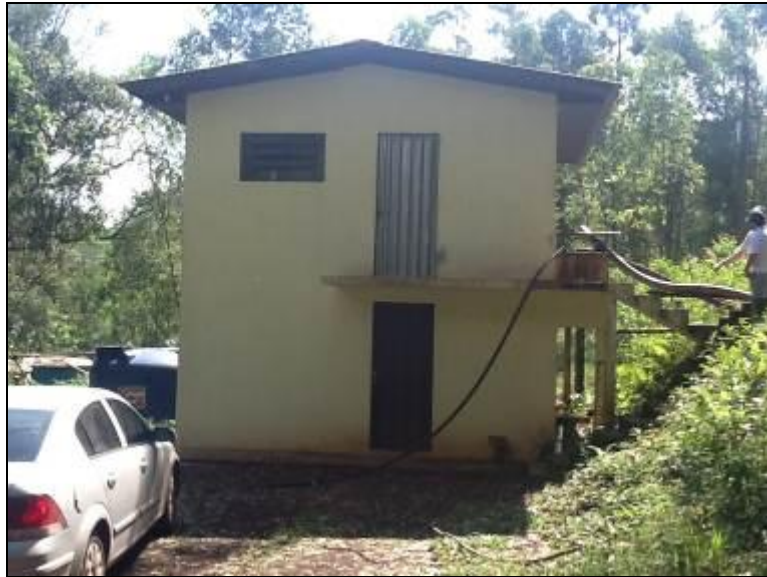
Fachada da ETA

1) A ETA possui licenciamento ambiental do órgão AMBIENTAL para funcionamento (Conama 237/97 Anexo 1)? Sim () Não () - Nº: Não Informado

RECOMENDAÇÃO 07: Apresentar cópia da licença ou processo.

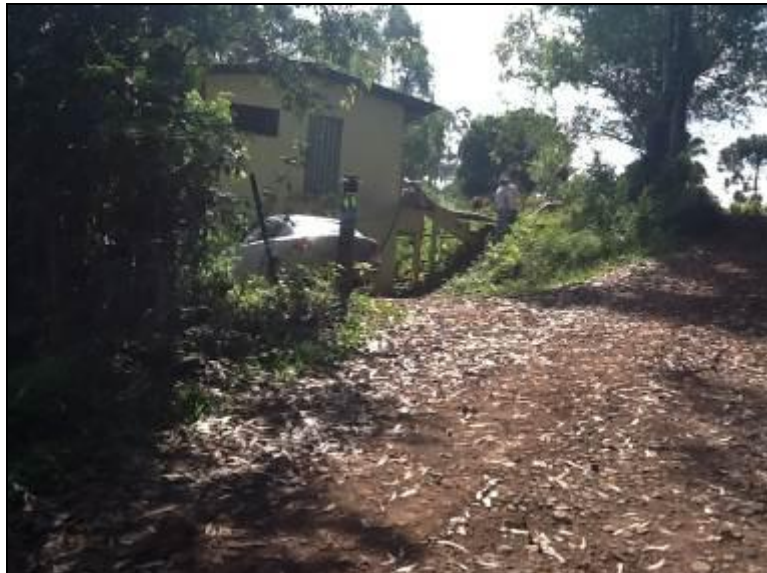
2) O acesso à ETA está em boas condições (Resolução AGESAN Nº11 - Art. 15º)?

Sim (x) Não () Pendências ():

Acesso e entrada da ETA

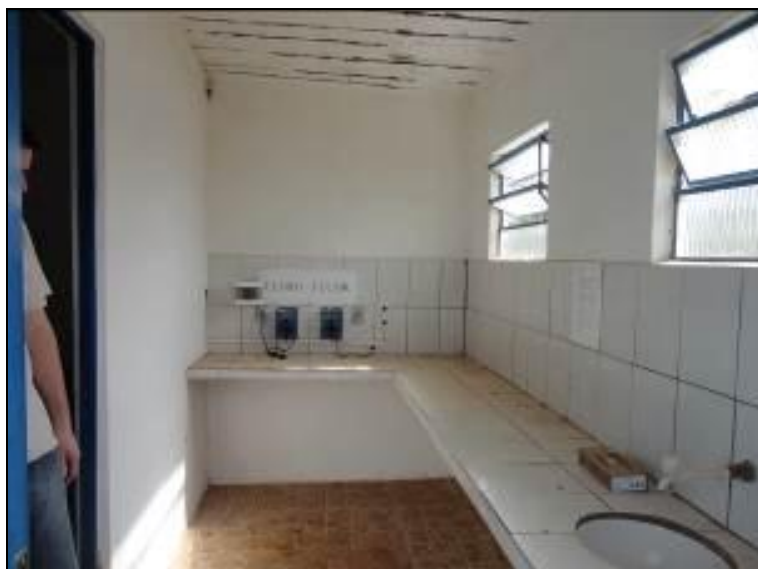
3) As condições do Laboratório são adequadas? Sim () Não () Pendência (x): O laboratório encontra-se abandonado.

Laboratório da ETA

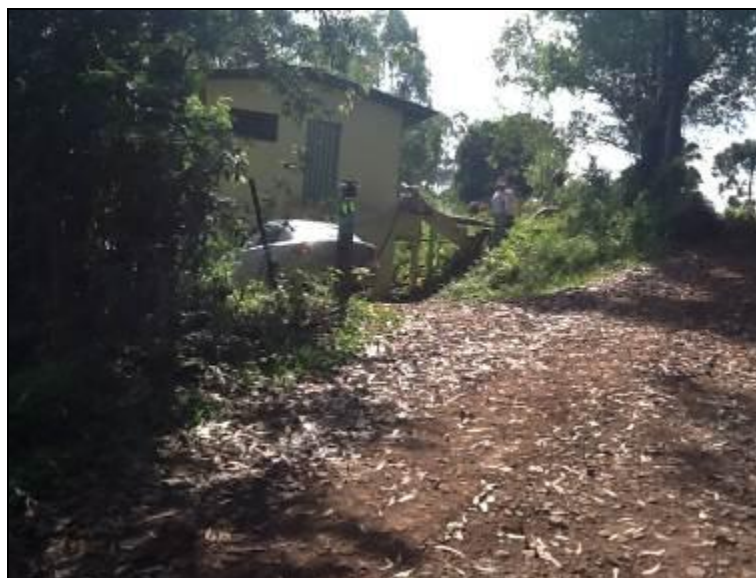
Áreas externas da Estação de Tratamento.

- 11) As escadas de acesso estão em boas condições de uso (Resolução AGESAN N°11 - Art. 15º)? Sim (x) Não () Pendência ():
- 12) Há guarda-corpos de segurança para os acessos e aerador (Resolução AGESAN N°11 - Art. 15º)? Sim (x) Não () Pendência ():

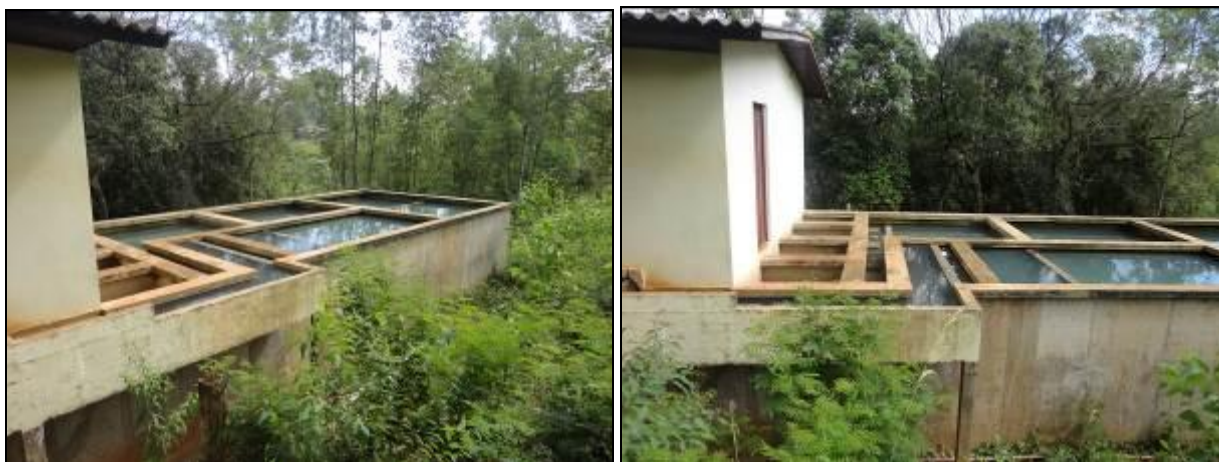
As áreas de tratamento físico da água.

- 13) Os decantadores estão em boas condições (Resolução AGESAN N°11 - Art. 15º)? Sim (x) Não () - N° de decantadores: 02 (dois).
- 14) Existem escadas de acesso aos decantadores (Resolução AGESAN N°11 - Art. 15º)? Sim (x) Não () Pendência ():
- 15) O lodo é lançado retido pelos decantadores é disposto de forma adequada? Sim () Não (x) Onde? Escoado para a drenagem pluvial.

RECOMENDAÇÃO 10: Deverá ser providenciada destinação adequada para os resíduos do Sistema, de acordo com a Legislação Ambiental.

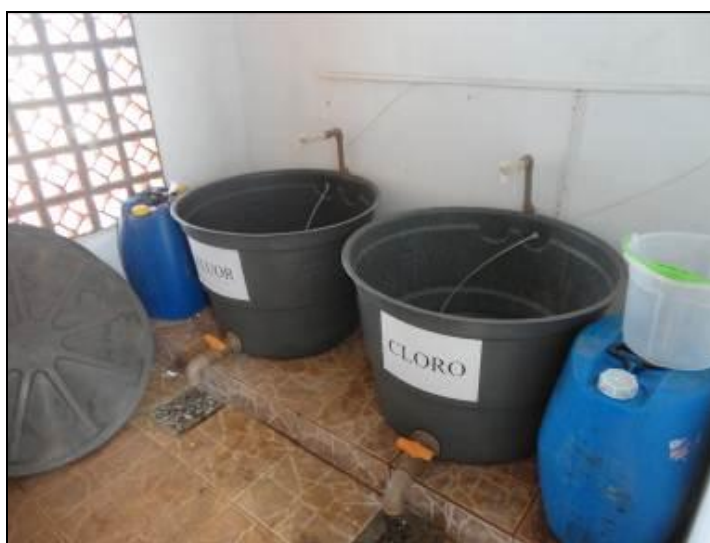
20) A estrutura do prédio da casa de química está aparentemente segura (Resolução AGESAN N°11 Art. 15º)? Sim (x) Não () Pendência () :

Casa de Química da ETA

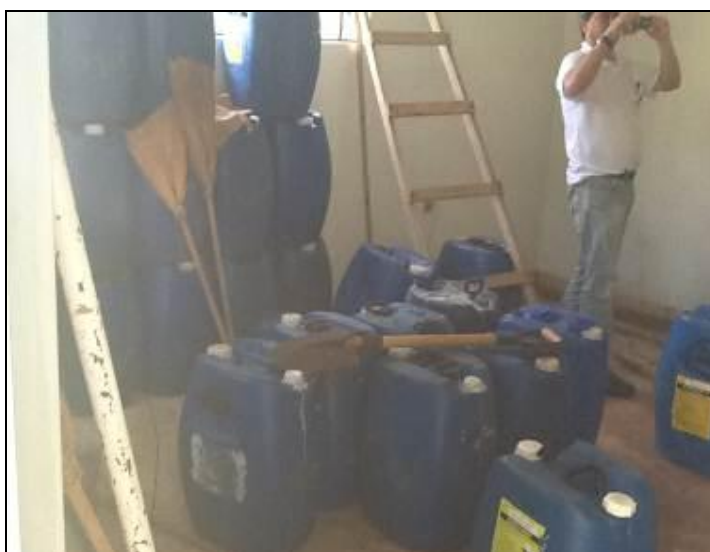
Acondicionamento de produtos químicos.

22) O empilhamento dos produtos químicos é adequado (Resolução AGESAN N°11 - Art. 18º §2º)? Sim () Não (x) Pendência ():

RECOMENDAÇÃO 11: Produtos espalhados deverão ser organizados.

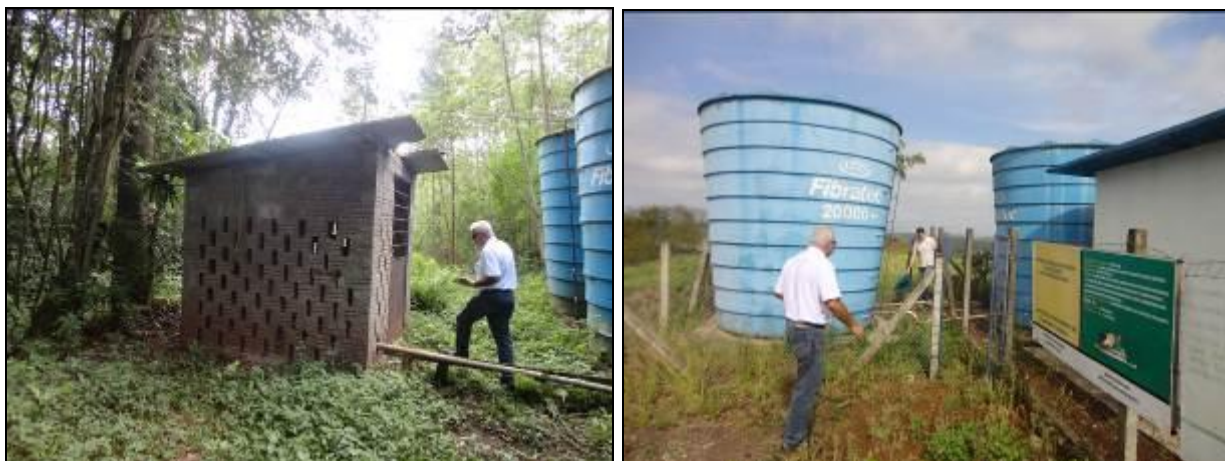
4) As condições de limpeza dos entornos são adequadas (Resolução AGESAN N°11 - Art. 23º)? Sim () Não (x) Pendência ():

Áreas de entorno dos Reservatórios

RECOMENDAÇÃO 14: Manter as áreas de entorno em condições de limpeza e higiene adequados (roçadas, etc.)

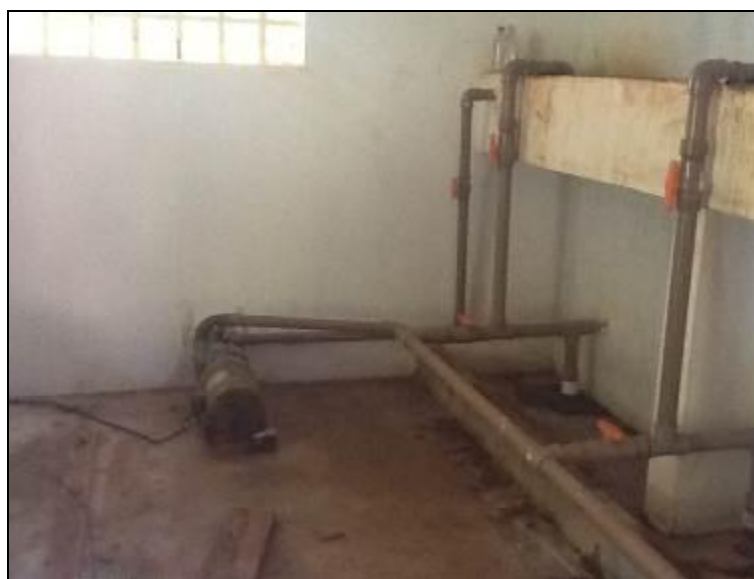
ERAB 1

- 9) Estão devidamente identificadas? Sim () Não (x) Pendência ():

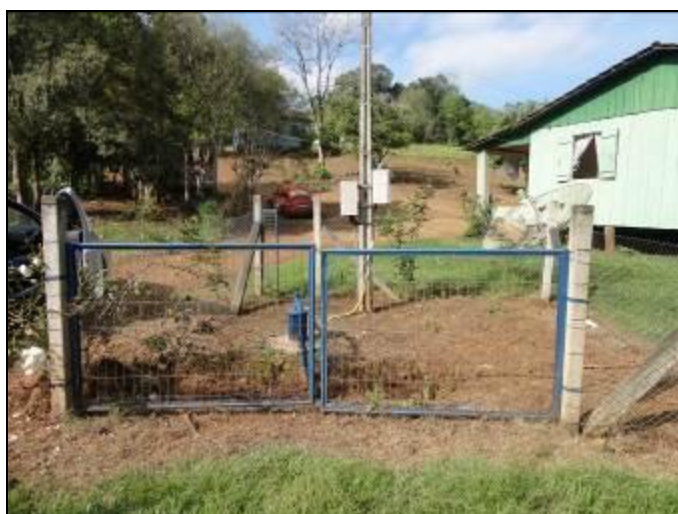
Poço artesiano.

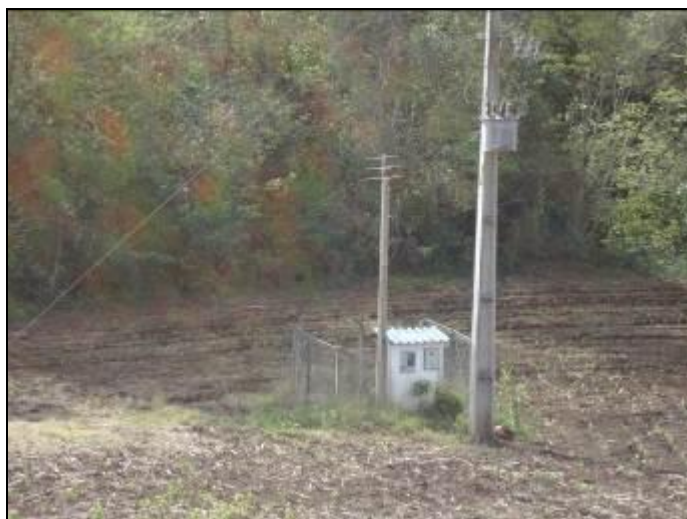
Poço artesiano.

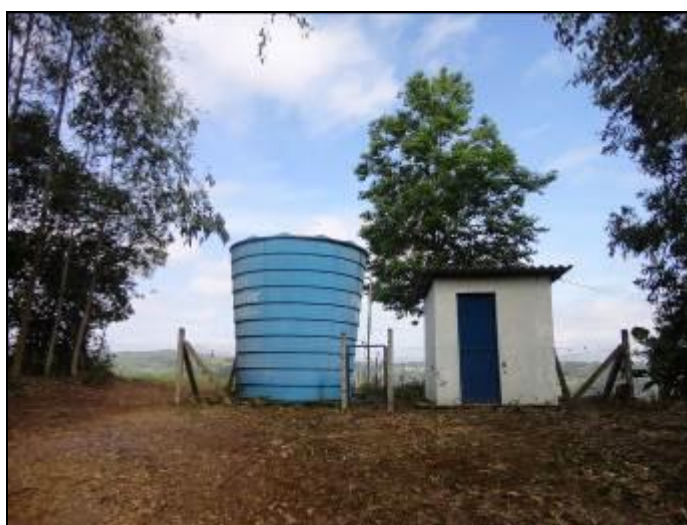
Reservatórios e recalque.
