RELATÓRIO DE FISCALIZAÇÃO

Assunto: Fiscalização INICIAL dos Serviços de Saneamento Básico

Relatório nº 075/2013

Município de: ANITÁPOLIS/SC

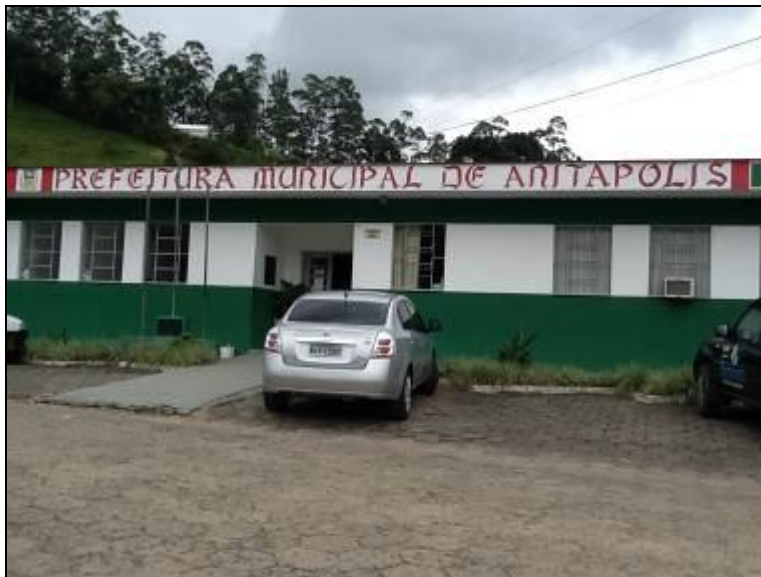
Figura 1 – Fachada do Prédio

1) Existe identificação de que ali funciona um escritório de atendimento (Lei nº 8.078 Art. 6º)? Sim () Não (x) Pendência ():

RECOMENDAÇÃO 01: Providenciar identificação do SAMAE.

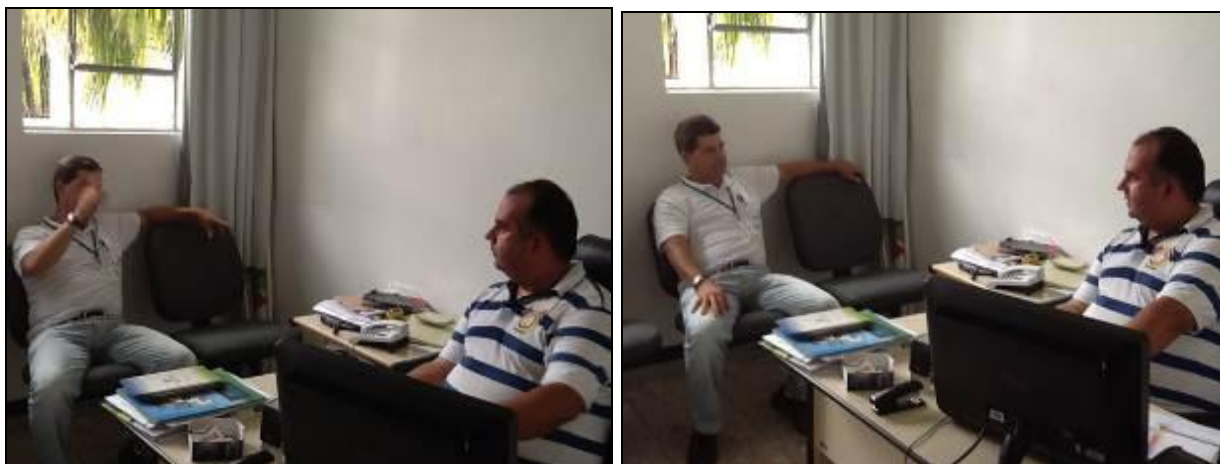
Figura 2: Mobiliário

6) As condições de mobiliário são favoráveis (Resolução AGESAN nº 004 - Art. 127)? Sim () Não (x) Pendência ():

RECOMENDAÇÃO 03: Providenciar melhorias/padronização do mobiliário e otimizar área de atendimento ao público.

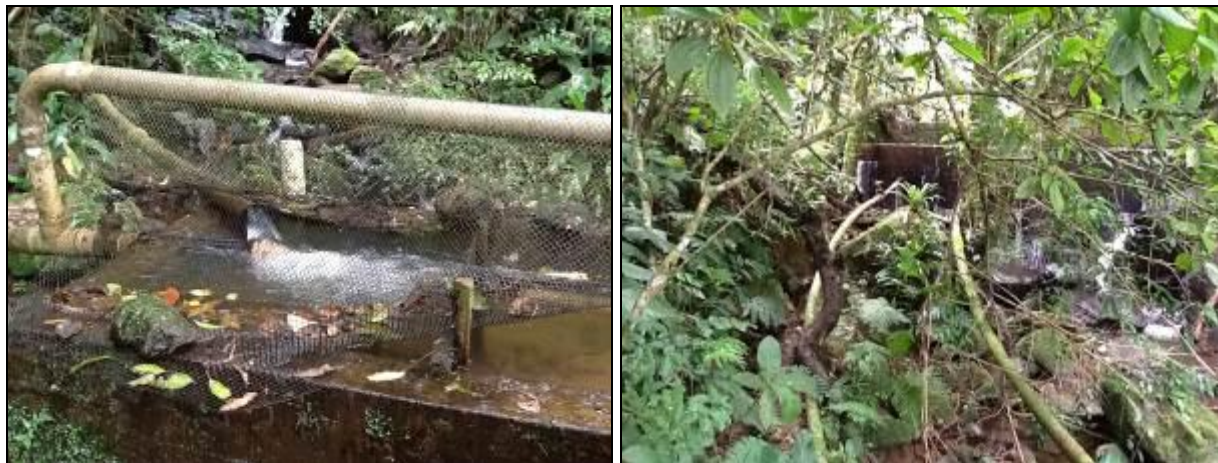
Figura 4: Local de captação

3) Existe cerca de proteção da área do manancial (Resolução AGESAN nº11- Art. 10º)? Sim () Não (x) Pendência ():

5) O tipo de captação é adequado (NBR 12.213)? Sim () Não (x) Pendência ():

RECOMENDAÇÃO 06: Devem ser providenciadas melhorias quanto a limpeza, isolamento e identificação do local.

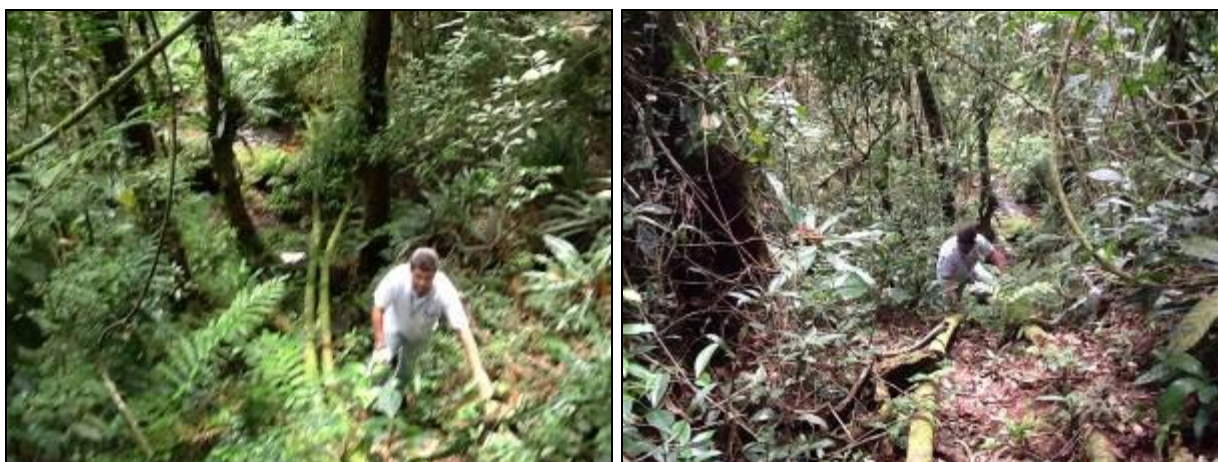
7) Existe facilidade de acesso ao local (Resolução AGESAN nº11 - Art. 11º)? Sim () Não (x) Pendência ():

Figura 5: Acesso põe em risco os operadores

RECOMENDAÇÃO 07: Providenciar melhorias na trilha para a segurança dos

operadores e facilitação na manutenção do manancial.

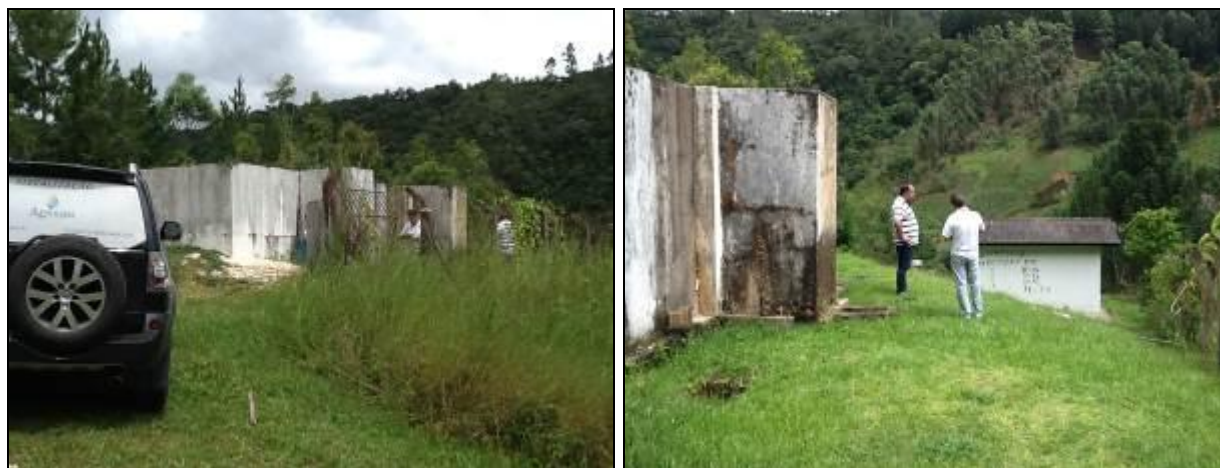
Figura 6: Vista geral da ETA

1) A ETA possui licenciamento do órgão AMBIENTAL para funcionamento (Conama 237/97 Anexo 1)? Sim () Não (x) - Nº: xxxxxxxxxxxxxxxxxxxxxxxx

RECOMENDAÇÃO 10: Providenciar licenciamento.

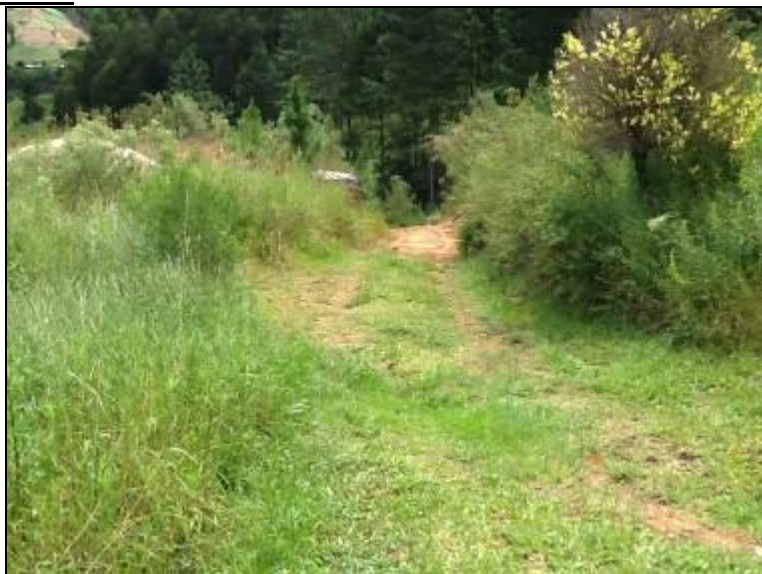
Figura 7: Acesso a Casa de Química

2) O acesso à ETA está em boas condições (Resolução AGESAN Nº11 - Art. 15º)?
Sim () Não (x) Pendências ():

RECOMENDAÇÃO 11: A estrada de acesso encontra-se em condições ruins, então sugere-se melhorias.

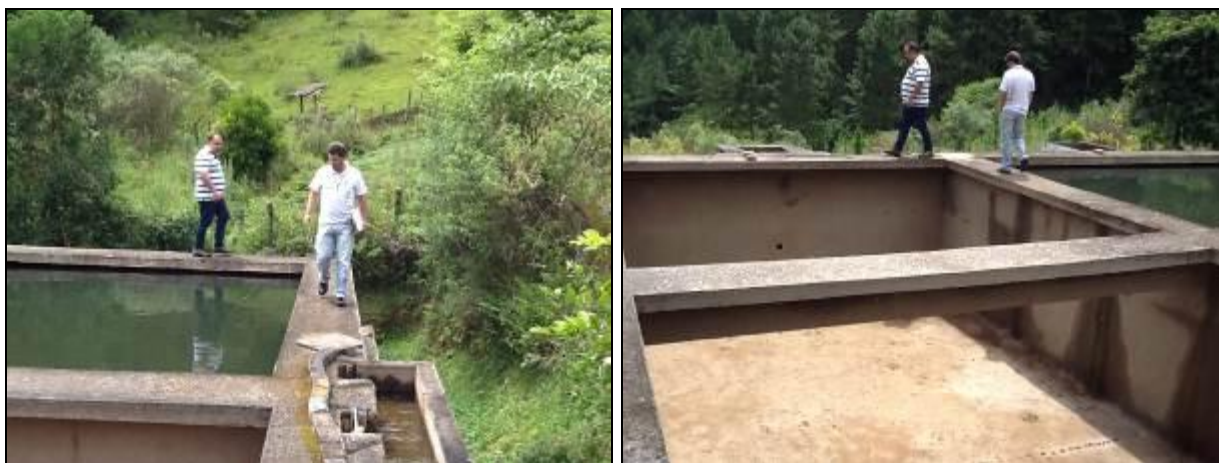
Figura 8: Imagem dos tanques

9) Existe cerca de proteção da ETA em bom estado de conservação (Resolução AGESAN Nº11 - Art. 15º)? Sim () Não (x) Pendência ():

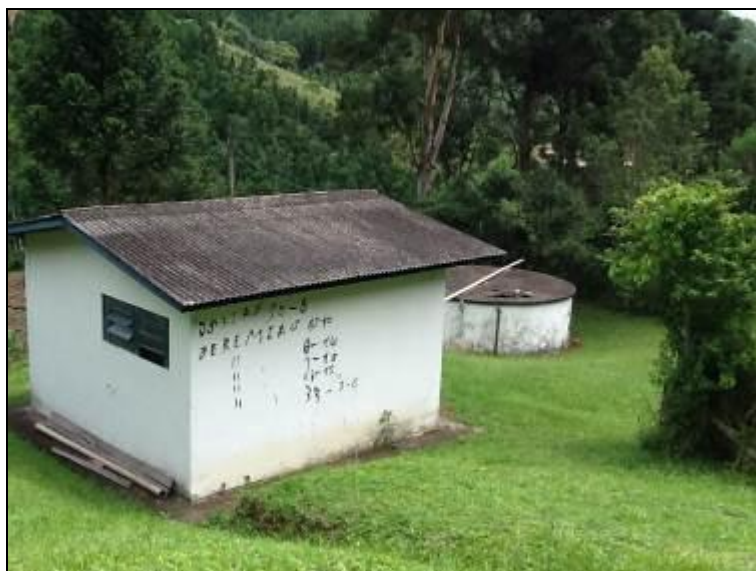
Figura 9: Casa de Química

- 20) A estrutura do prédio da casa de química está aparentemente segura (Resolução AGESAN nº11 Art. 15º)? Sim (x) Não () Pendência ():

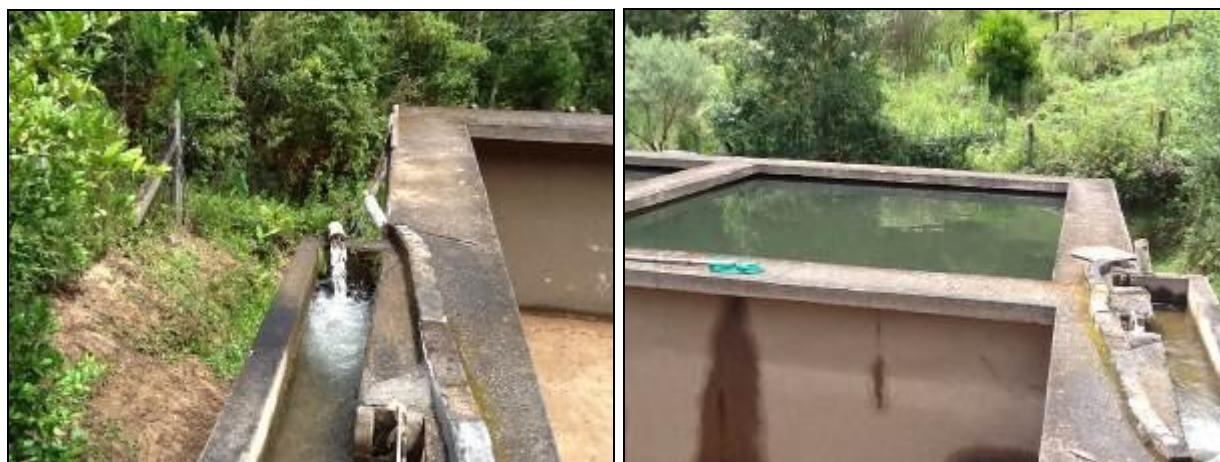
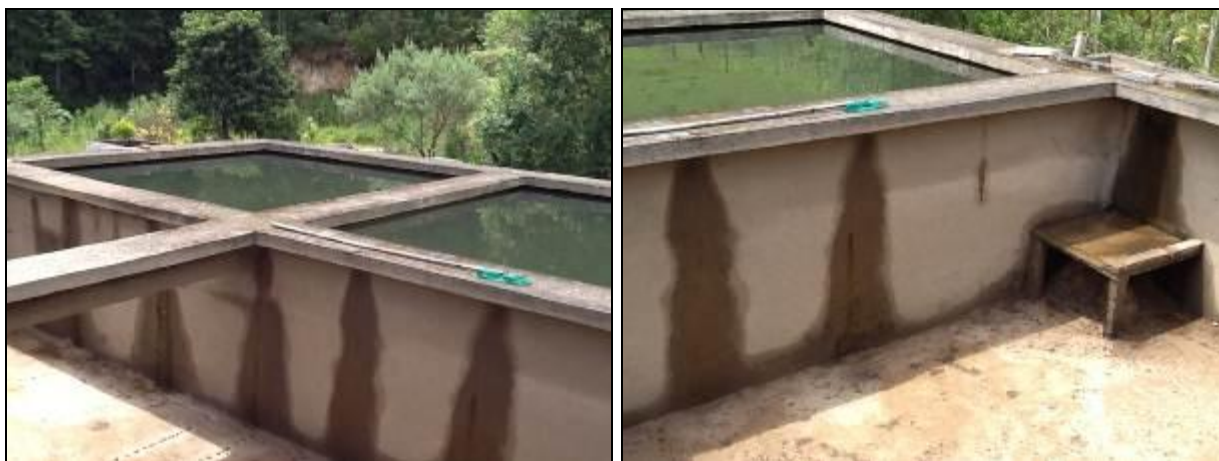
Figura 10: Outras imagens da ETA

23) Existem vazamentos nas instalações - tubos, registros, etc.? (Resolução AGESAN nº11 - Art. 15º) ? Sim (x) Não () Pendência ():

Observações: O sistema todo necessita de melhorias. Com a estruturação do SAMAE espera-se que possam haver investimentos em todas as Unidades, incluindo a ETA.

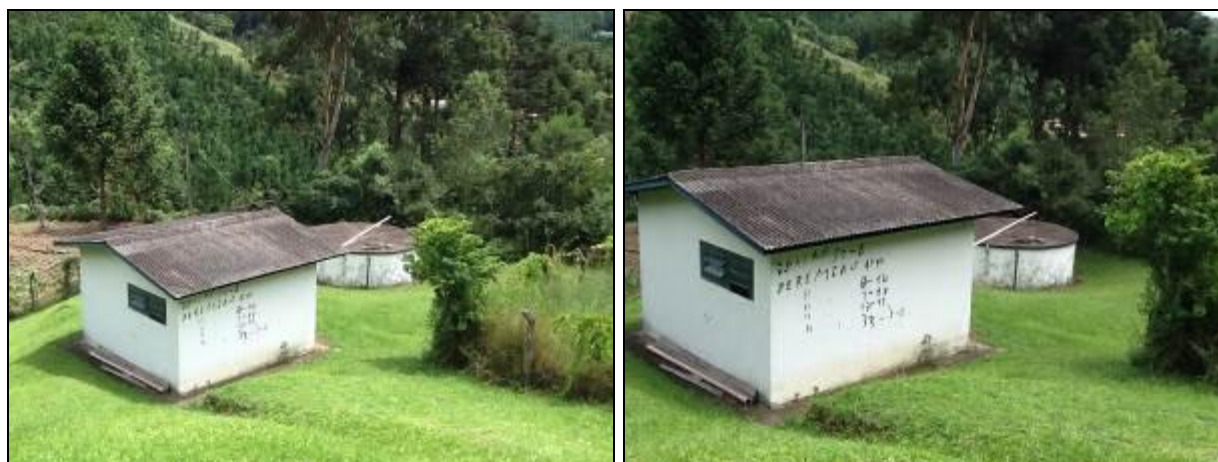
Figura 11: Casa de Química e Reservatório

3) As condições de limpeza dos entornos são adequadas (Resolução AGESAN nº11 - Art. 23º)? Sim () Não (x) Pendência ():

4) As áreas estão devidamente cercadas e trancadas (Resolução AGESAN nº11 - Art. 23º)? Sim () Não (x) Pendência ():

RECOMENDAÇÃO 15: Providenciar melhorias no entorno (limpeza/capina).

RECOMENDAÇÃO 16: Providenciar isolamento da área.
