RELATÓRIO DE FISCALIZAÇÃO

**Assunto: Fiscalização INICIAL dos Serviços de
Saneamento Básico**

Relatório nº 091/2013

Município de: BARRA BONITA/SC

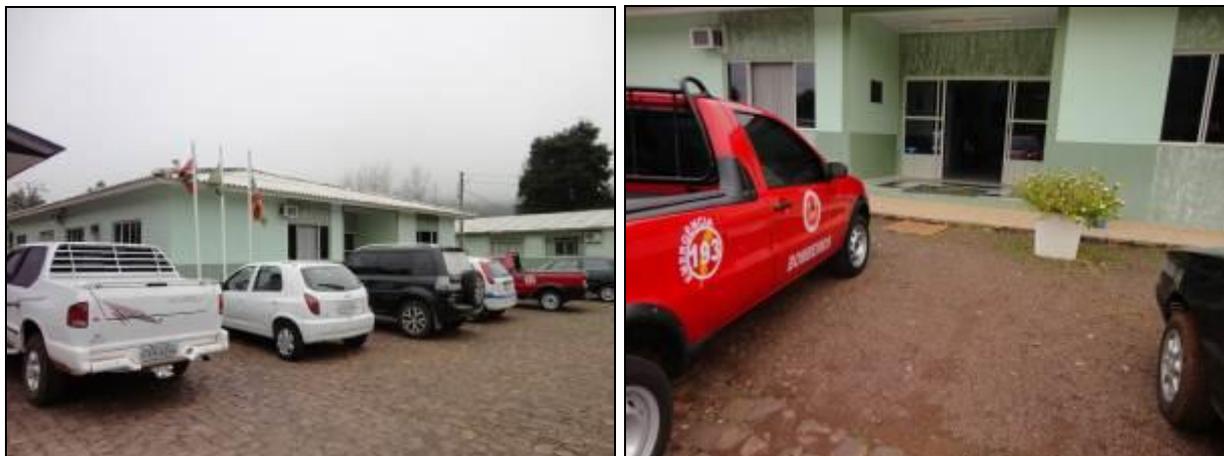
Figura 1 - Prédio da Prefeitura Municipal

1) Existe identificação de que ali funciona um escritório de atendimento (Lei nº 8.078 Art. 6º)? Sim () Não () Pendência (): Não tem Estrutura de Escritório. Distrito Operacional de São Miguel do Oeste.

2) O imóvel é: Próprio () Alugado () Obs.: Não tem escritório de atendimento. Imóvel da Prefeitura.

RECOMENDAÇÃO 01: Definir com a Prefeitura local identificado e horário para atendimento aos usuários.

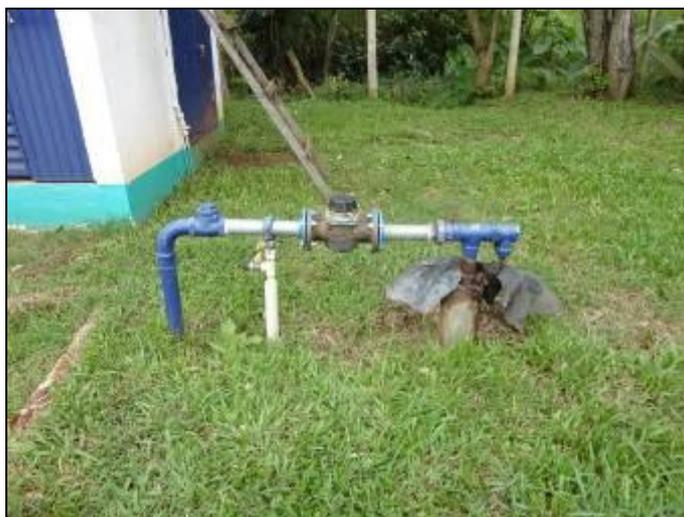
Figura 2 – Poço 1

a) Manancial/Captação 1: Poço – Centro – Atende Perímetro Urbano

1) Outorga de Uso (Lei nº 9.433/97 - Art. 12º): Sim () Não () Pendência (x):
RECOMENDAÇÃO 02: Apresentar outorga ou processo.

2) Existe Licença Ambiental: Sim () Não () - Nº: _____

RECOMENDAÇÃO 03: Apresentar licença ou processo.

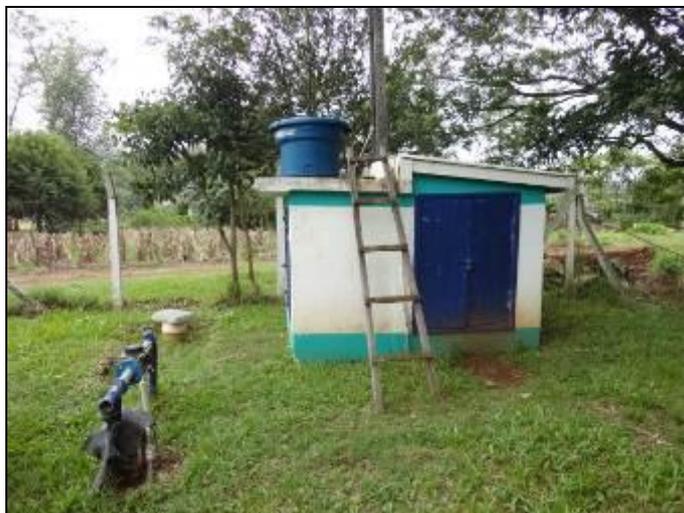
Figura 3 – Cerca entorno do Poço

3) Existe cerca de proteção da área do manancial (Resolução AGESAN nº11- Art. 10º)? Sim (x) Não () Pendência ():

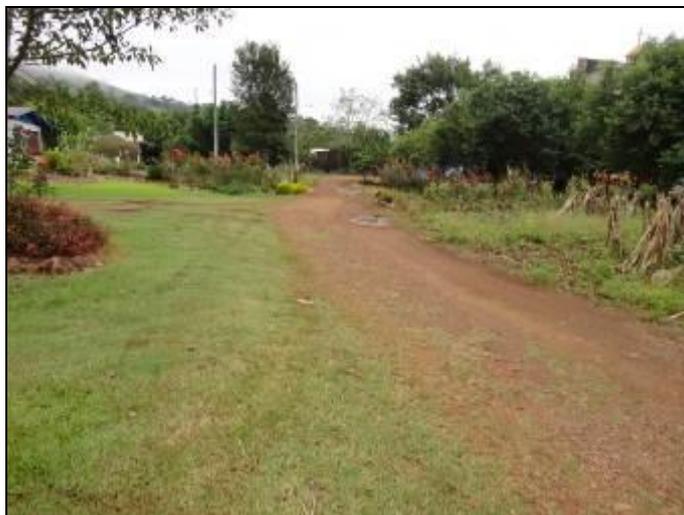
Figura 4 – Acesso ao Poço

7) Existe facilidade de acesso ao local (Resolução AGESAN nº11 - Art. 11º)? Sim (x)

Não () Pendência ():

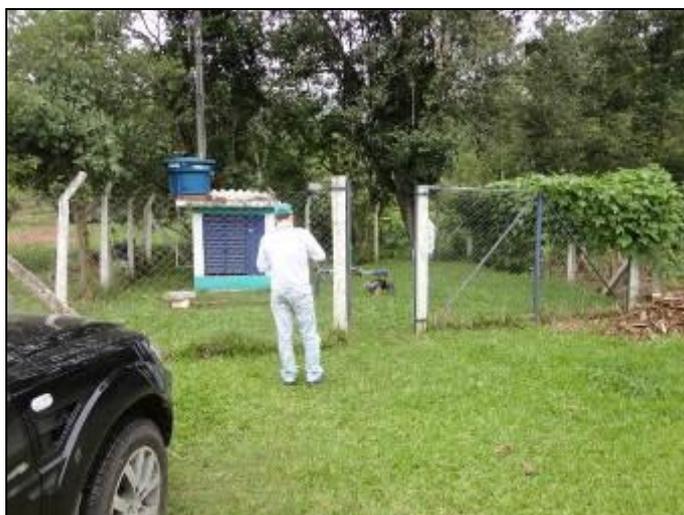
Figura 5 – Área de proteção do poço

8) Existe proteção contra enchentes e entrada de pessoas estranhas e animais (Resolução AGESAN Nº11 - Art. 10º)? Sim (x) Não () Pendência ():

10) Existe placa de identificação com as restrições à utilização da área (Resolução AGESAN Nº11 - Art. 10º)? Sim () Não (x) Pendência ():

RECOMENDAÇÃO 04: Providenciar Placas.

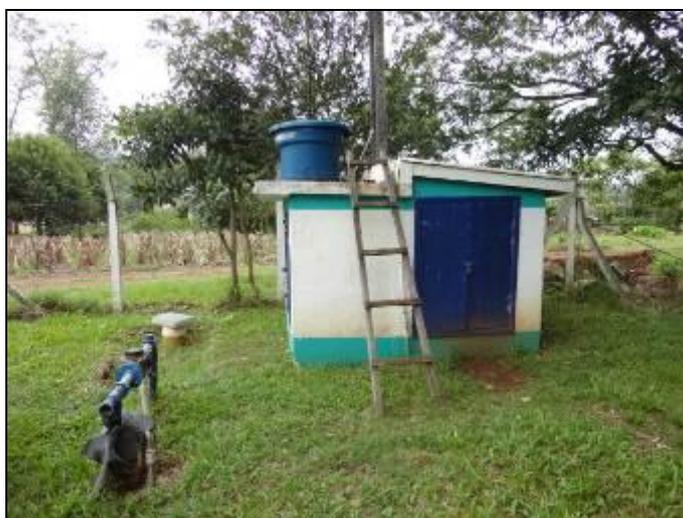
Figura 6 – Tratamento junto ao poço

1) A ETA possui licenciamento do órgão AMBIENTAL para funcionamento (Conama 237/97 Anexo 1)? Sim () Não (x) - Nº: xxxxxxxxxxxxxxxxxxxxxxxx

RECOMENDAÇÃO 05: Apresentar licença ou processo.

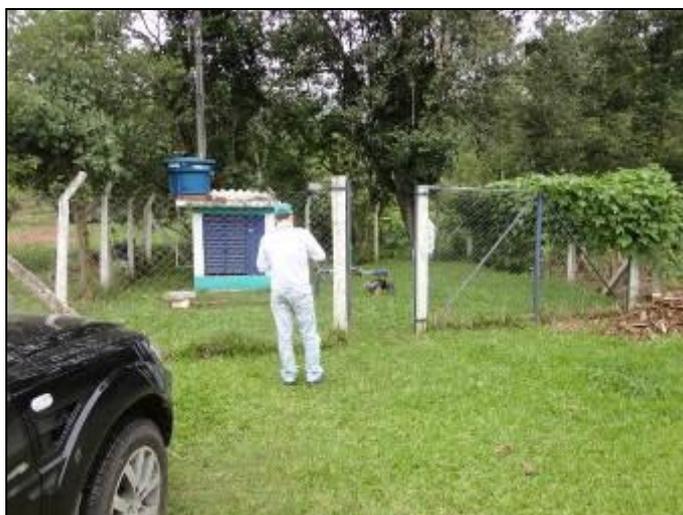
Figura 7 – Cerca de Proteção ETA

9) Existe cerca de proteção da ETA em bom estado de conservação (Resolução AGESAN Nº11 - Art. 15º)? Sim (x) Não () Pendência (): Obs.: Portão sem cadeado

RECOMENDAÇÃO 06: Providenciar trancamento em todas as unidades.

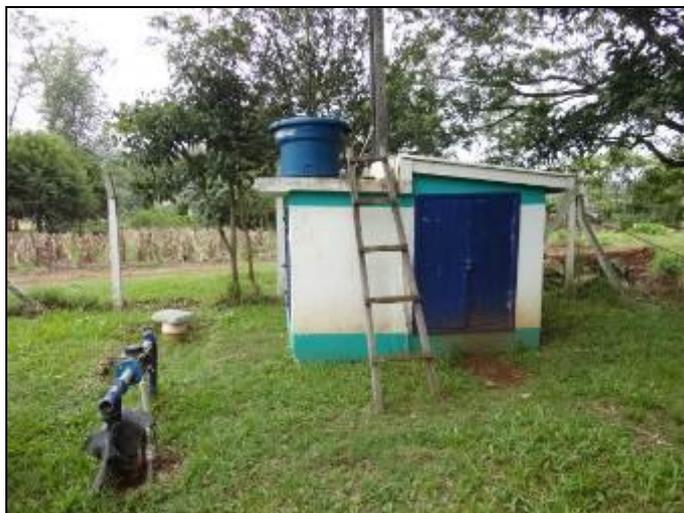
20) A estrutura do prédio da casa de química está aparentemente segura (Resolução AGESAN nº11 Art. 15º)? Sim (x) Não () Pendência ():

Figura 8 – Escada Precária

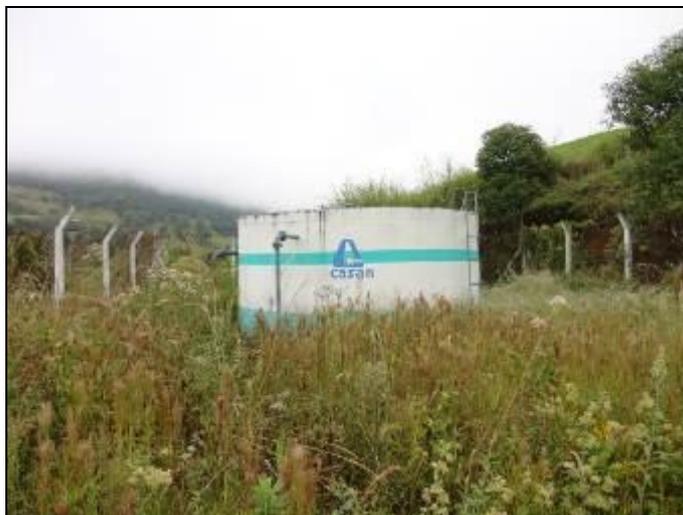
Figura 9 – Reservatório R-01

a) Reservatório 1 – R-01

Material: Fibra () Concreto (x) Outro ()

Posição: Apoiado (x) Elevado () Outro ()

1) Existem placas indicativas de propriedade e restrição de uso das áreas dos reservatórios (Res. AGESAN nº 004 - Art.19 - §2º)? Sim () Não (x) Pendência ():

RECOMENDAÇÃO 07: Providenciar placas indicativas

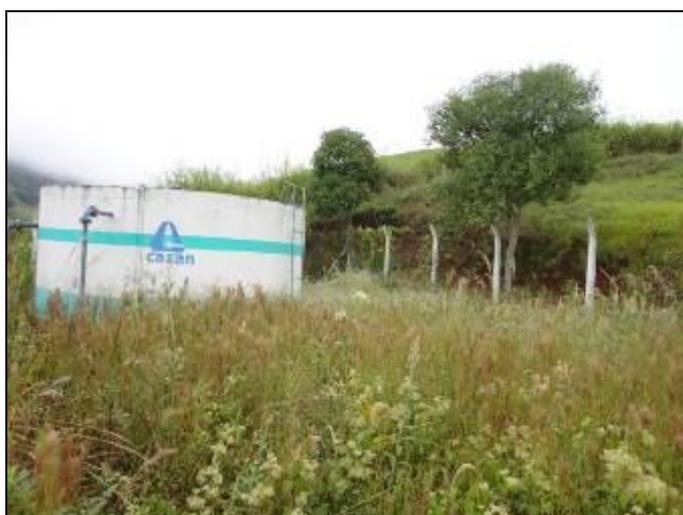
Figura 10 – Entorno do Reservatório

2) As condições de limpeza dos entornos são adequadas (Resolução AGESAN nº11 - Art. 23º)? Sim () Não () Pendência (x):

RECOMENDAÇÃO 08: Providenciar limpeza entorno do reservatório

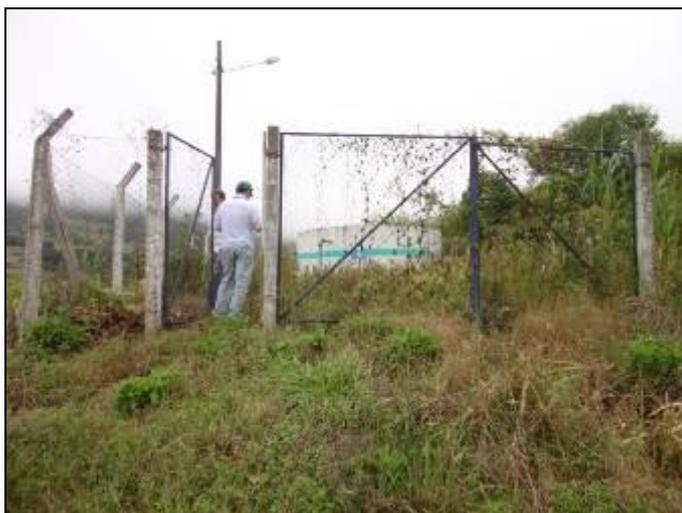
Figura 11 – Área cercada

3) As áreas estão devidamente cercadas e trancadas (Resolução AGESAN nº11 -

Art. 23º)? Sim () Não () Pendência (x):) Obs.: Portão sem cadeado

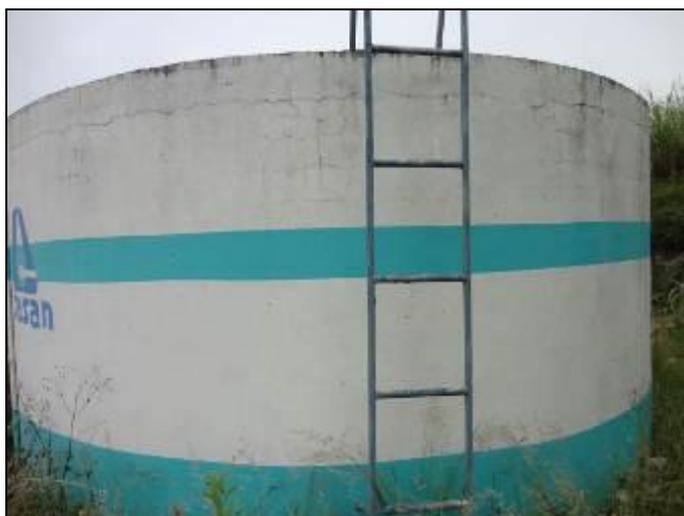
Figura 12 – Escada Reservatório

4) Existem escadas em boas condições de uso (Resolução AGESAN nº11 - Art. 23º)? Sim (x) Não () Pendência ():

5) Existe guarda-corpo nas áreas de visitação (Resolução AGESAN N°11 Art. 23º)?
Sim () Não (x) Pendência ():

RECOMENDAÇÃO 09: Providenciar.

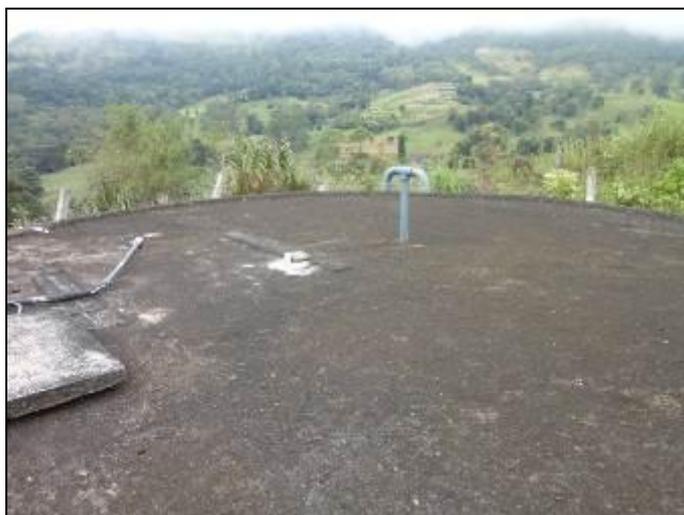
Figura 13 – Cobertura dos Reservatórios

6) As áreas de cobertura encontram-se em condições adequadas (Resolução AGESAN N°11 - Art. 23º)? Sim (x) Não () Pendência ():
