RELATÓRIO DE FISCALIZAÇÃO

**Assunto: Fiscalização INICIAL dos Serviços de
Saneamento Básico**

Relatório nº 092/2013

Município de: SÃO MIGUEL DA BOA VISTA/SC

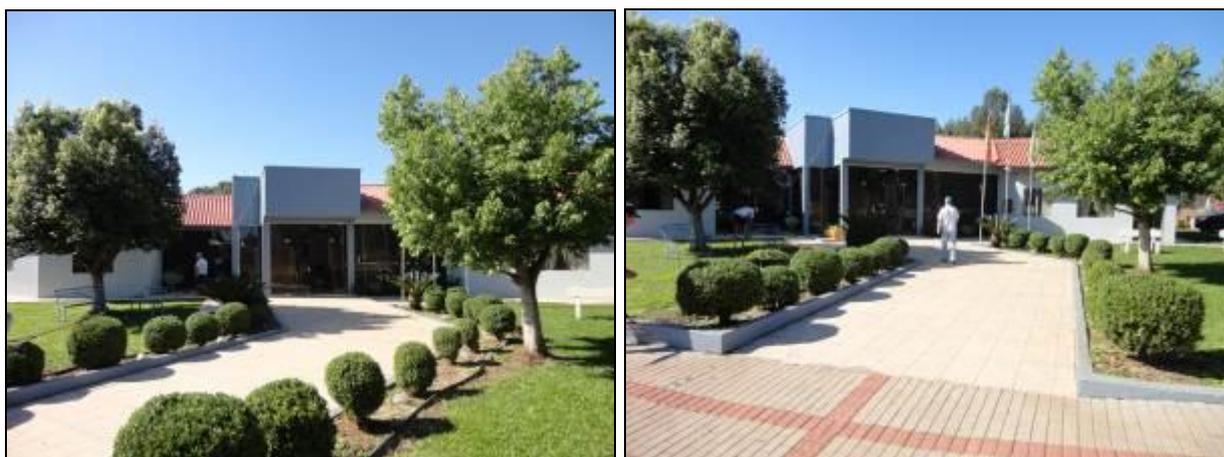
1) Existe identificação de que ali funciona um escritório de atendimento (Lei nº 8.078 Art. 6º)? Sim () Não () Pendência (): Obs.: Não tem Estrutura de Escritórios.

Figura 1: Prédio da Prefeitura Municipal

RECOMENDAÇÃO 01: Deve ser providenciado local Identificado, para o atendimento ao usuário.

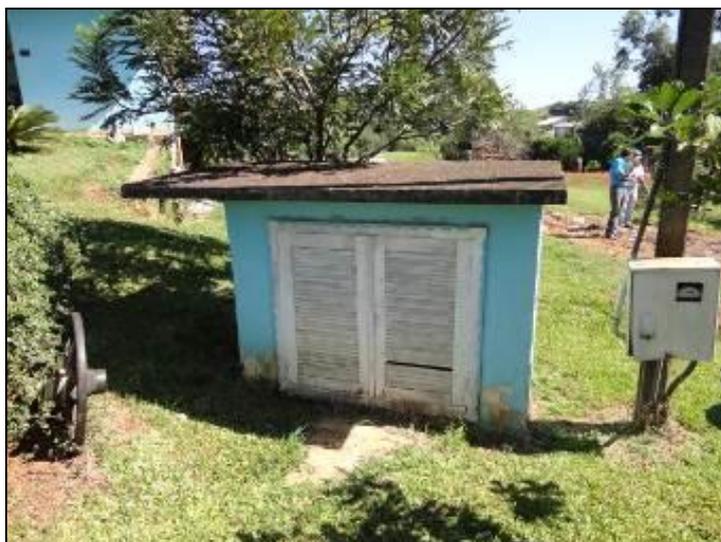
Figura 2: Poço 01

1) Outorga de Uso (Lei nº 9.433/97 - Art. 12º): Sim () Não (x) Pendência ():

2) Existe Licença Ambiental: Sim () Não (x) :

RECOMENDAÇÃO 02: Apresentar Outorga ou Processo.

RECOMENDAÇÃO 03: Apresentar Licença ou Processo.

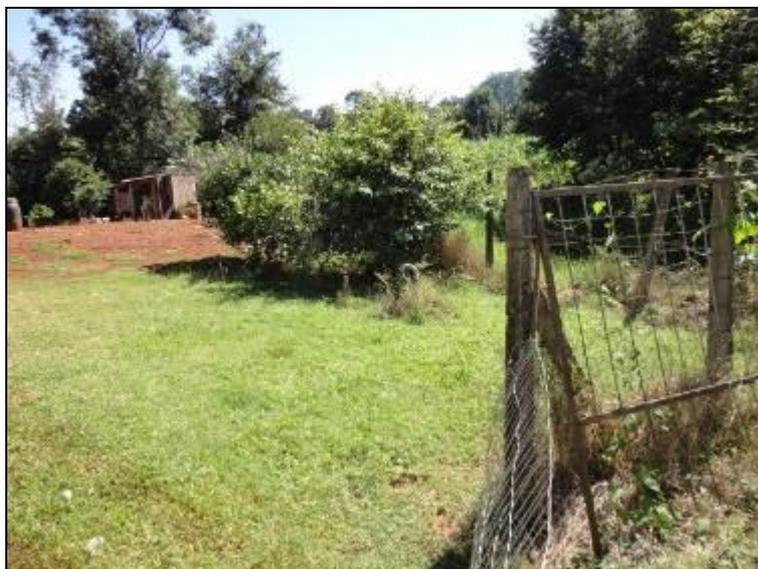
3) Existe cerca de proteção da área do manancial (Resolução AGESAN nº11- Art. 10º)? Sim () Não (x) Pendência ():

Figura 3: Poço 01 - Centro

8) Existe proteção contra enchentes e entrada de pessoas estranhas e animais (Resolução AGESAN Nº11 - Art. 10º)? Sim () Não (x) Pendência ():

10) Existe placa de identificação com as restrições à utilização da área (Resolução AGESAN Nº11 - Art. 10º)? Sim () Não (x) Pendência ():

RECOMENDAÇÃO 04: Providenciar melhorias entorno do Poço 01

RECOMENDAÇÃO 05: Providenciar isolamento e proteção, evitando enchentes e acesso de pessoas estranhas.

RECOMENDAÇÃO 06: Providenciar placa de identificação

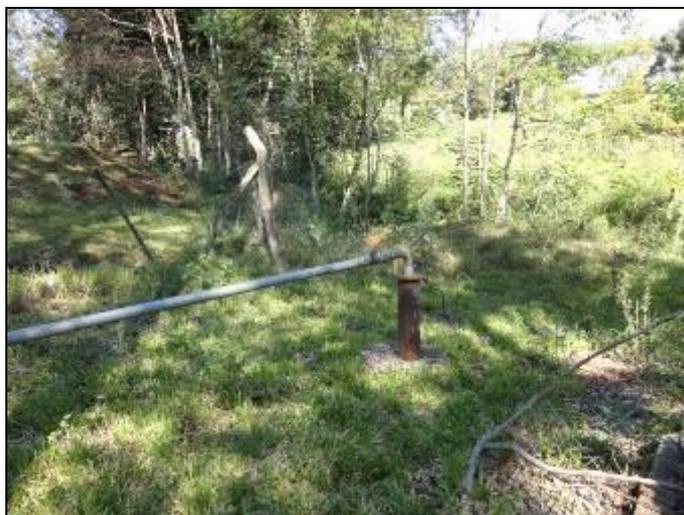
Figura 4: Poço 02

11) Outorga de Uso (Lei nº 9.433/97 - Art. 12º): Sim () Não () Pendência (x):

12) Existe Licença Ambiental: Sim () Não (x) -

RECOMENDAÇÃO 08: Providenciar Outorga ou Processo

RECOMENDAÇÃO 09: Providenciar Licença ou Processo

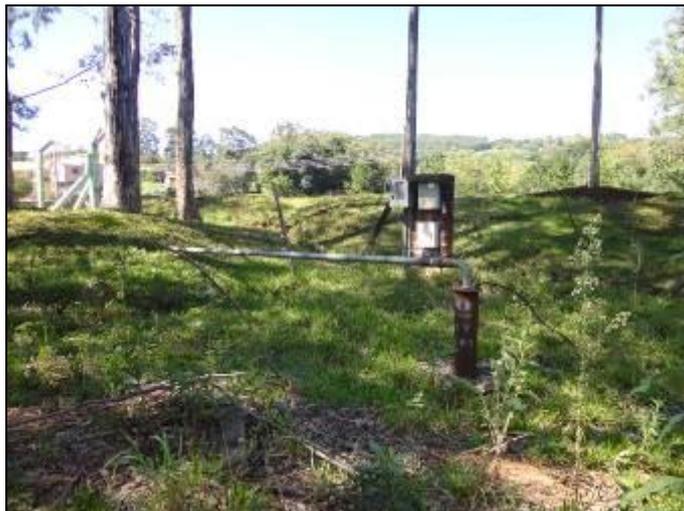
13) Existe cerca de proteção da área do manancial (Resolução AGESAN nº11- Art.

10º)? Sim (x) Não () Pendência ():

Figura 5: área de entorno do poço

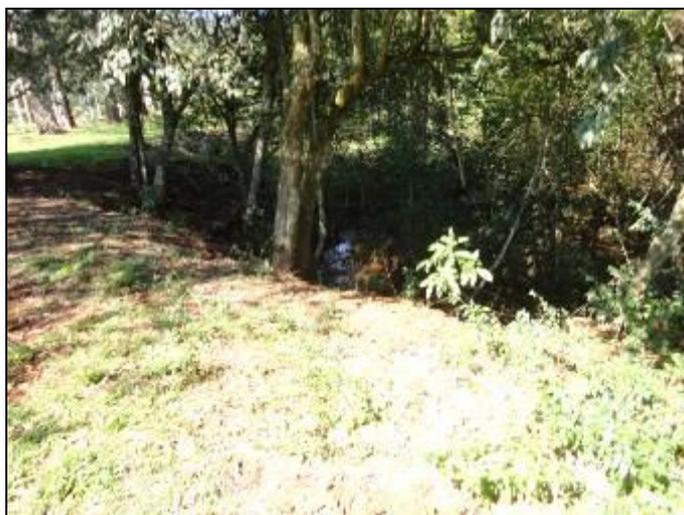
Figura 6: Acesso Poço 2

18) Existe proteção contra enchentes e entrada de pessoas estranhas e animais (Resolução AGESAN Nº11 - Art. 10º)? Sim () Não (x) Pendência ():

20) Existe placa de identificação com as restrições à utilização da área (Resolução AGESAN N°11 - Art. 10º)? Sim () Não (x) Pendência ():

RECOMENDAÇÃO 10: Providenciar isolamento evitando entrada de pessoas estranhas e enchentes, Observar figura 01 e 02.

RECOMENDAÇÃO 11: Providenciar placa de identificação com suas restrições, observar figura 01 e 02.

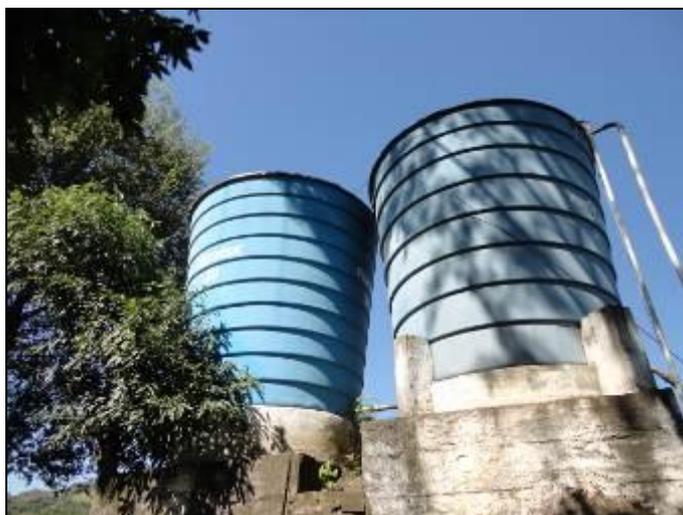
Figura 7: R-01 e 02

1) Existem placas indicativas de propriedade e restrição de uso das áreas dos reservatórios (Resolução AGESAN n° 004 - Art.19 - §2º)? Sim () Não () Pendência ():

RECOMENDAÇÃO 12: Providenciar placas indicativas conforme Resolução AGESAN

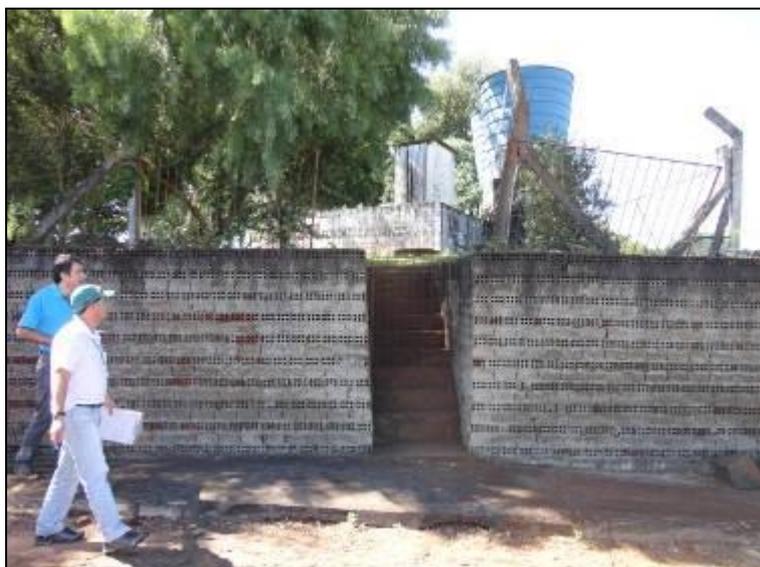
Figura 8: Acesso ao Reservatório sem identificação

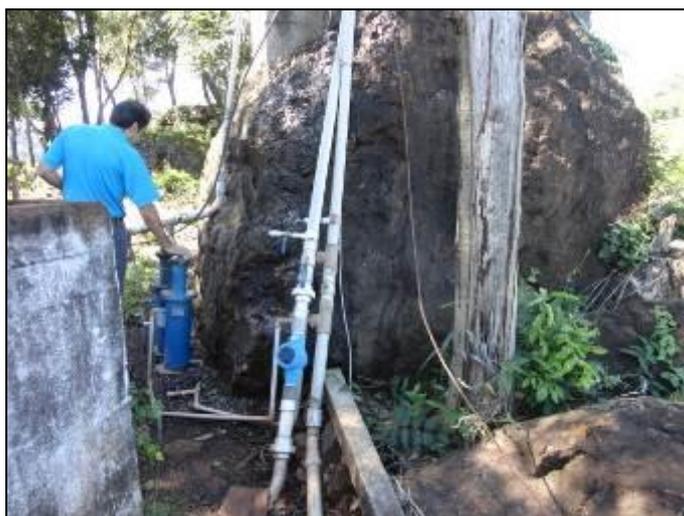
2) As condições de limpeza dos entornos são adequadas (Resolução AGESAN nº11 - Art. 23º)? Sim () Não (x) Pendência ():

Figura 9: Entorno do Reservatório

RECOMENDAÇÃO 13: Providenciar melhorias entorno do reservatório.

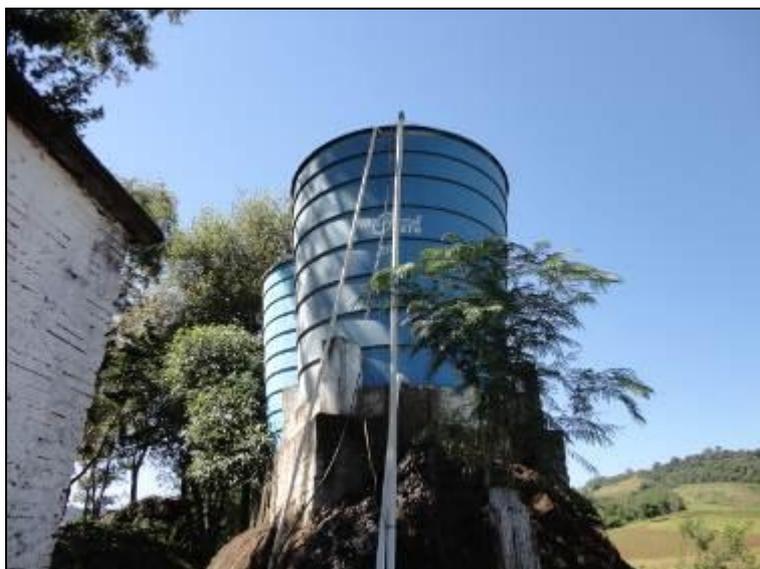
4) Existem escadas em boas condições de uso (Resolução AGESAN nº11 - Art. 23º)? Sim () Não (x) Pendência ():

Figura 10: Reservatório sem escada

RECOMENDAÇÃO 14: Providenciar escada para visitação.
