## **RELATÓRIO DE FISCALIZAÇÃO**

**Assunto: Fiscalização INICIAL dos Serviços de Saneamento Básico**

Relatório nº 061/2012

Município de: FLOR DO SERTÃO/SC

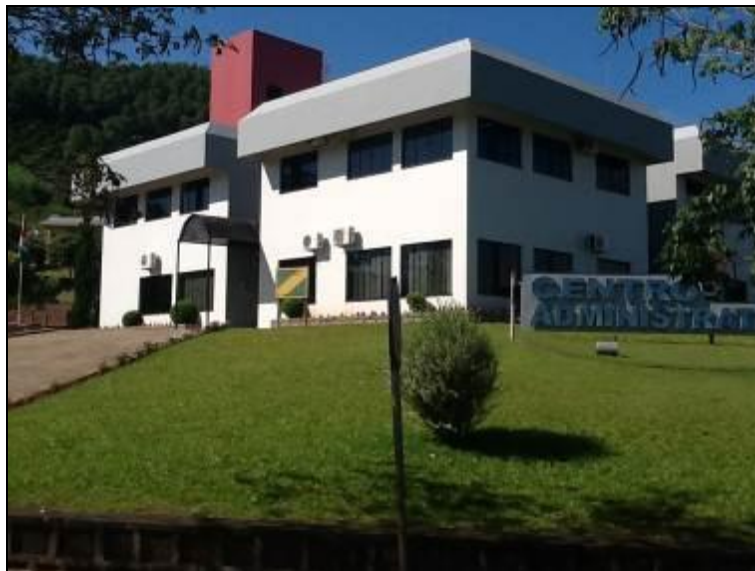
Fachada do Escritório.

1) Existe identificação de que ali funciona um escritório de atendimento (Lei nº 8.078 Art. 6º)? Sim ( ) Não (x) Pendência ( ): Obs.: Prefeitura Municipal/Secretaria de Saúde.

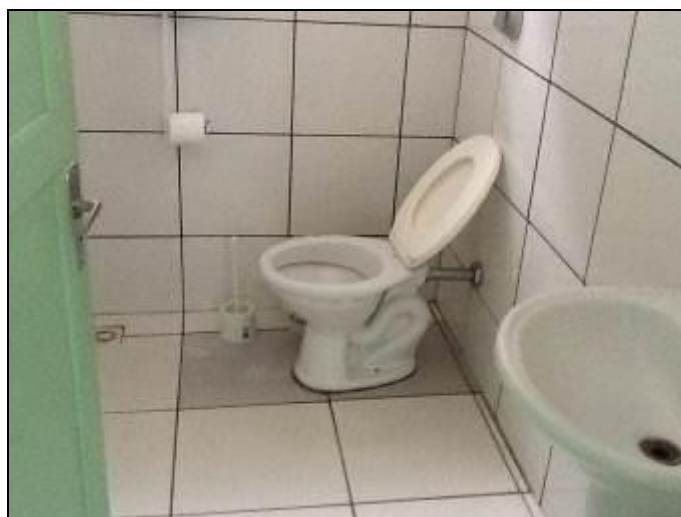
6) Existe sanitário disponível para uso dos funcionários (Resolução AGESAN nº 004 Art. 127)? Sim (x) Não ( ) Encontra-se em boas condições de higiene e limpeza? Sim (x) Não ( ) Pendência ( ):

Sanitário do Escritório.

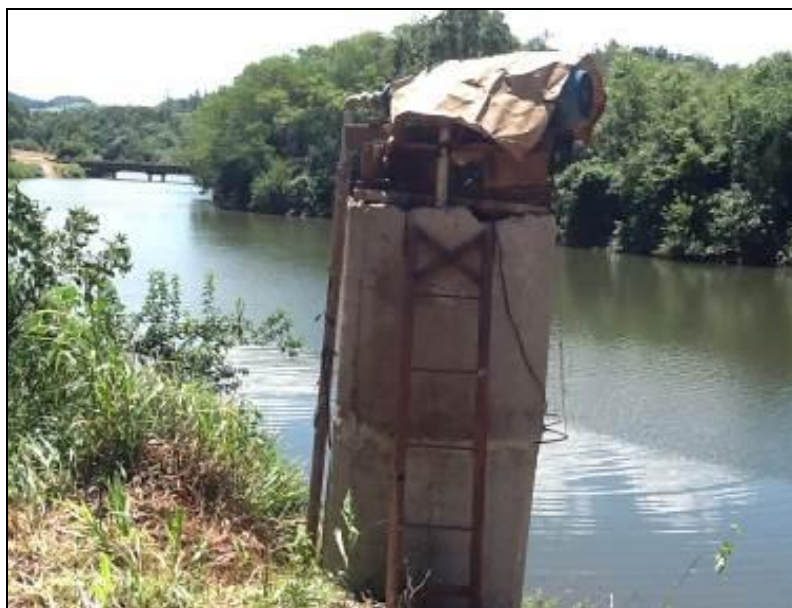
Manancial 01: Rio Sargento - Localização: Linha Marmeleiro

Área Manancial – Rio Sargento

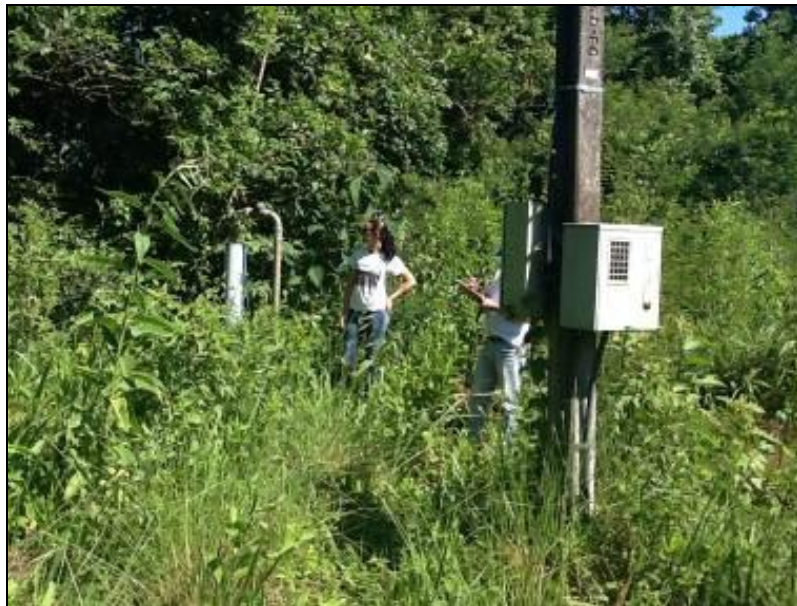
Manancial 02: Poço Rico Baixo

Poço Rico

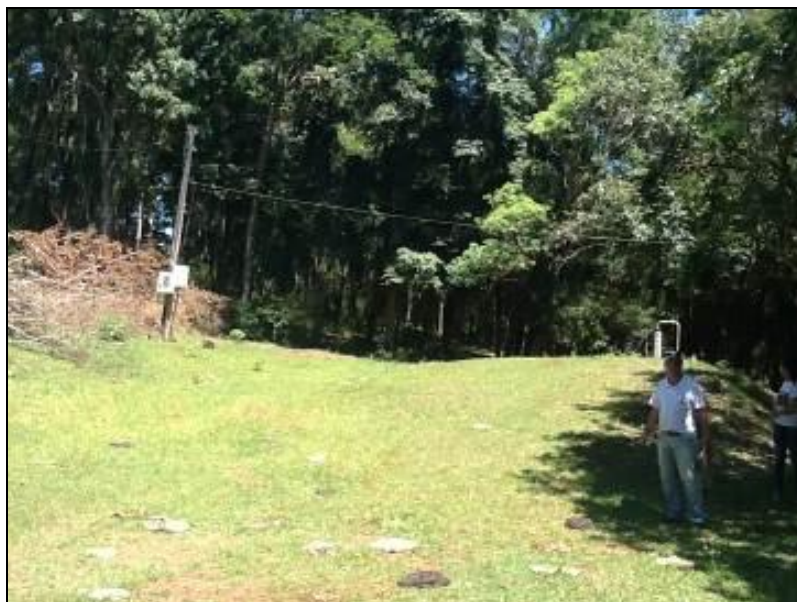
Manancial 03: Flor da Serra

Flor da Serra

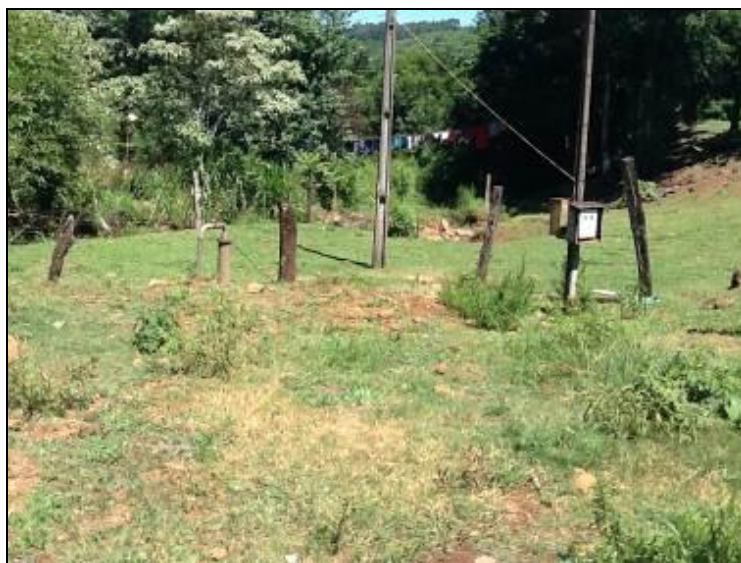
Manancial 04: Pedra Branca

Pedra Branca

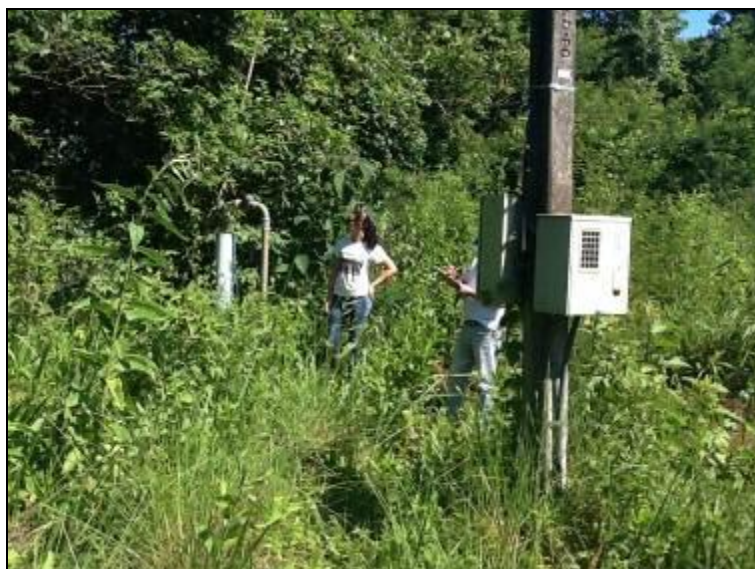
3) Existe cerca de proteção da área do manancial (Resolução AGESAN nº11- Art. 10º)? Sim ( ) Não (x) Pendência ( ):

Área do Manancial: não identificada.

8) Existe proteção contra enchentes e entrada de pessoas estranhas e animais (Resolução AGESAN N°11 - Art. 10º)? Sim ( ) Não (x) Pendência ( ):

RECOMENDAÇÃO 04: Providenciar isolamento das áreas.

RECOMENDAÇÃO 05: Providenciar placas de identificação e restrição de acesso/uso da área.

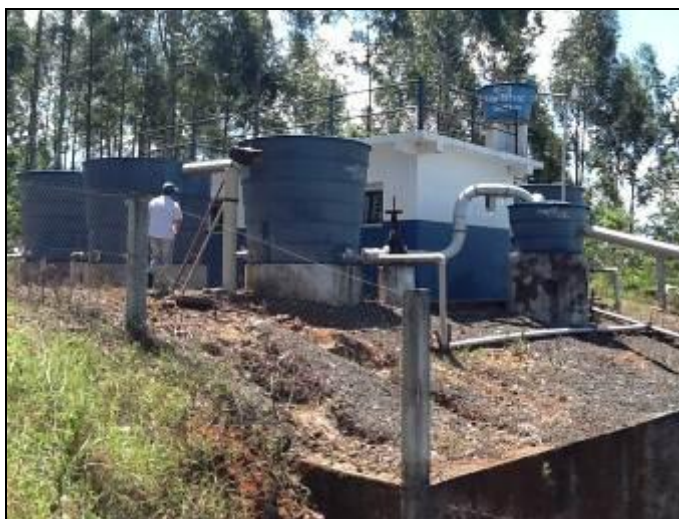
Fachada da ETA

1) A ETA possui licenciamento do órgão AMBIENTAL para funcionamento (Conama 237/97 Anexo 1)? Sim ( ) Não (x) - Nº: Não

RECOMENDAÇÃO 06: Apresentar cópia da licença ou processo de solicitação ou justificativa.

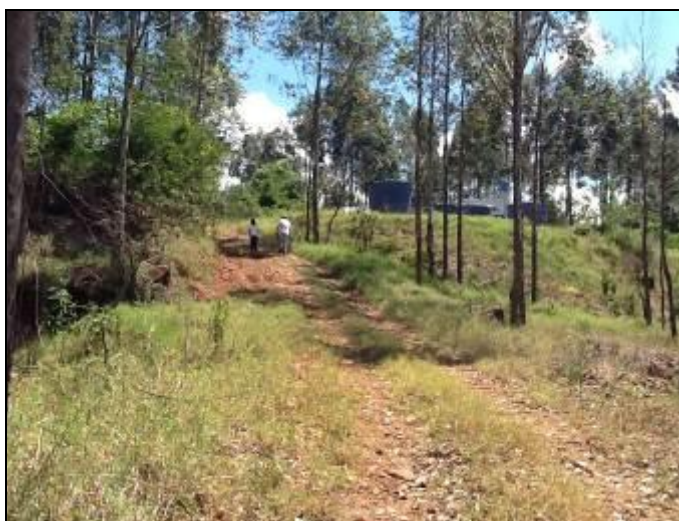
2) O acesso à ETA está em boas condições (Resolução AGESAN Nº11 - Art. 15º)?  
Sim (x) Não ( ) Pendências ( ):

Acesso a ETA

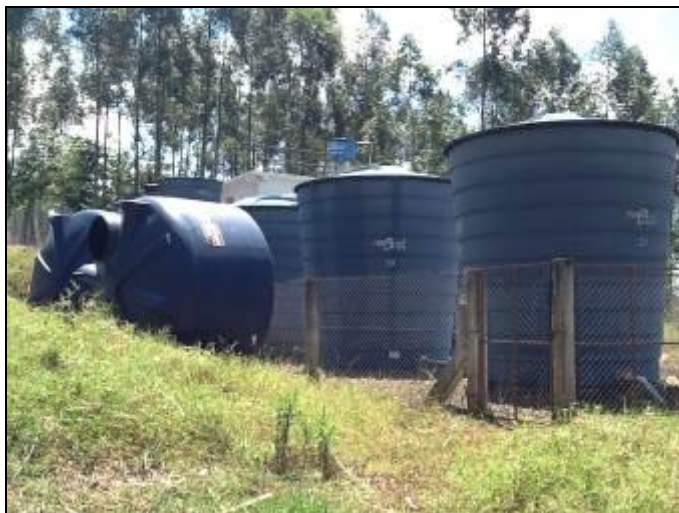
8) Existe cerca de proteção da ETA em bom estado de conservação (Resolução AGESAN N°11 - Art. 15º)? Sim (x) Não ( ) Pendência (

Cerca de Proteção da ETA

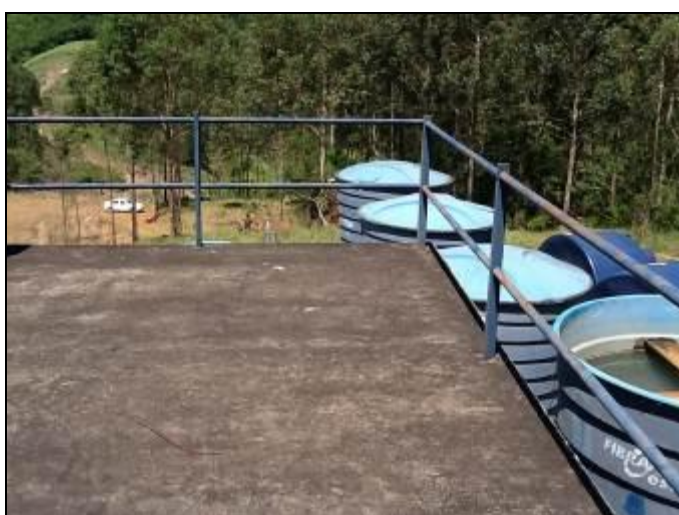
11) Há guarda-corpos de segurança para os acessos e aerador (Resolução AGESAN N°11 - Art. 15º)? Sim (x) Não ( ) Pendência ( ):

Guardas-Corpos ETA

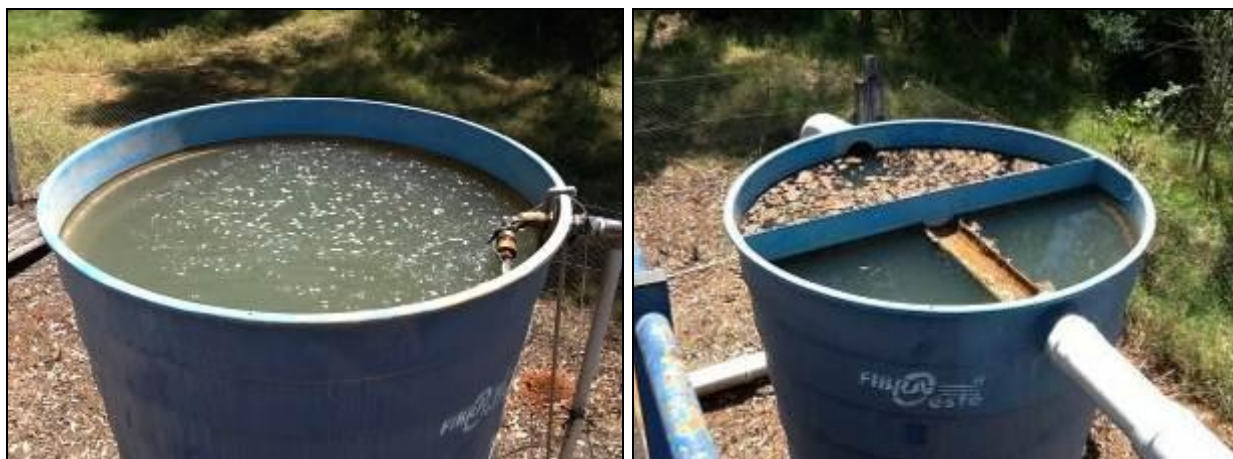
- 13) Existem escadas de acesso aos decantadores (Resolução AGESAN N°11 - Art. 15°)? Sim ( ) Não ( ) Pendência ( ): Obs.: Não se aplica.
- 14) O lodo é lançado retido pelos decantadores é disposto de forma adequada? Sim ( ) Não (x) Onde? Rede pluvial
- 15) Com que frequência ocorre a limpeza? Diária.
- 16) Os filtros estão em boas condições (Resolução AGESAN n°11 - Art. 15°)? Sim (x) Não ( ) N° de filtros: 06 (Seis)

Filtros

- 17) Os instrumentos possuem tampas (Resolução AGESAN n°11 - Art. 15°)? Sim ( ) Não (x) Pendência ( ):
- 18) As condições das tampas são adequadas? Sim ( ) Não (x)
