RELATÓRIO DE FISCALIZAÇÃO

Assunto: Fiscalização INICIAL dos Serviços de Saneamento Básico

Relatório nº 066/2013

Município de: MACIEIRA/SC

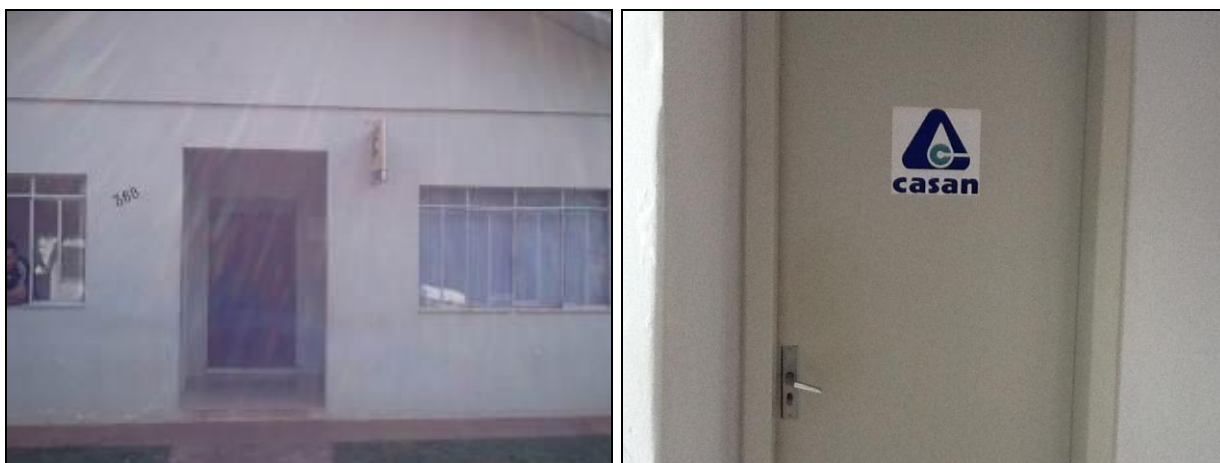
1) Existe identificação de que ali funciona um escritório de atendimento (Lei nº 8.078 Art. 6º)? Sim () Não (x) Pendência ():

Figura 1: Fachada sem identificação. Somente adesivo na porta interna

RECOMENDAÇÃO 01: Procurar maneira de identificar que ali funciona um escritório de atendimento da Concessionária.

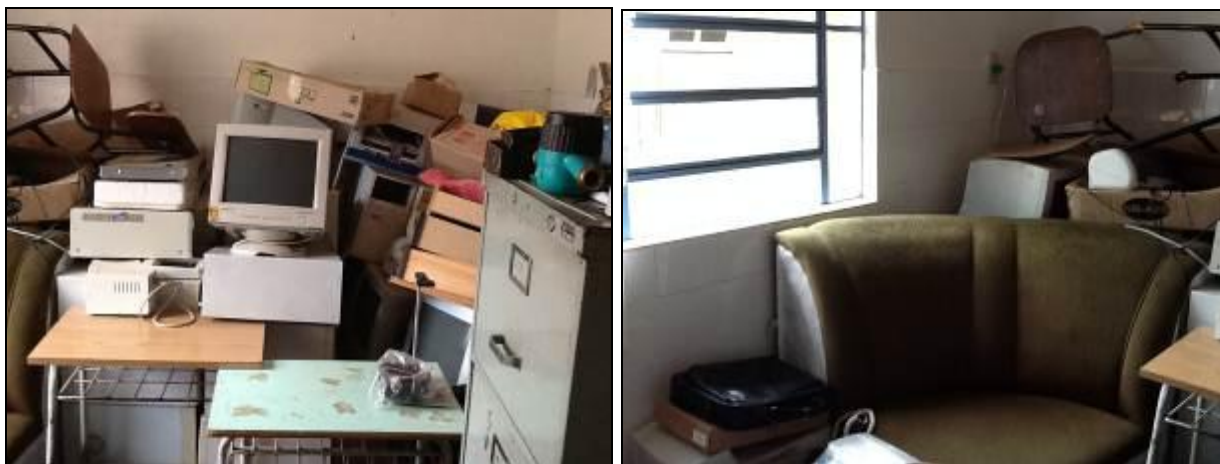
6) As condições de mobiliário são favoráveis (Resolução AGESAN nº 004 - Art. 127)? Sim () Não (x) Pendência ():

Figura 2: Estrutura do Escritório

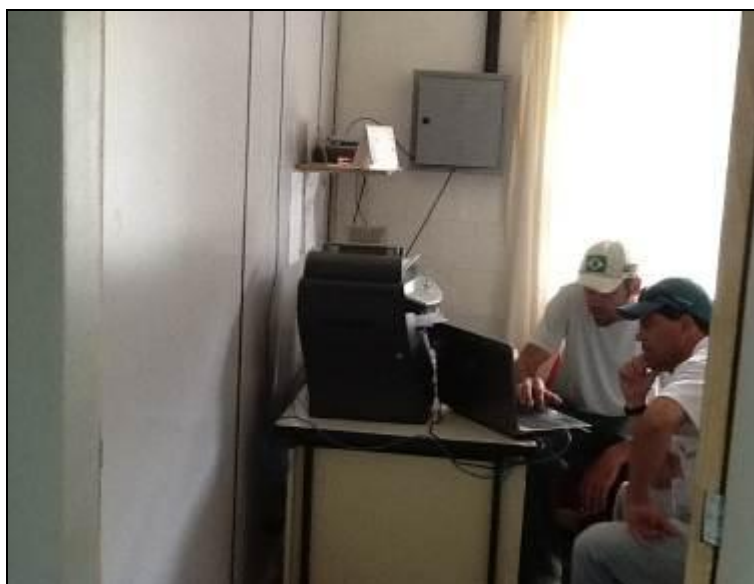
7) Os equipamentos e instalações elétricas estão em bom estado (Resolução AGESAN nº 004 - Art. 127)? Sim () Não () Pendência (x):

Figura 3: Equipamentos sucateados

RECOMENDAÇÃO 04: Providenciar melhorias.

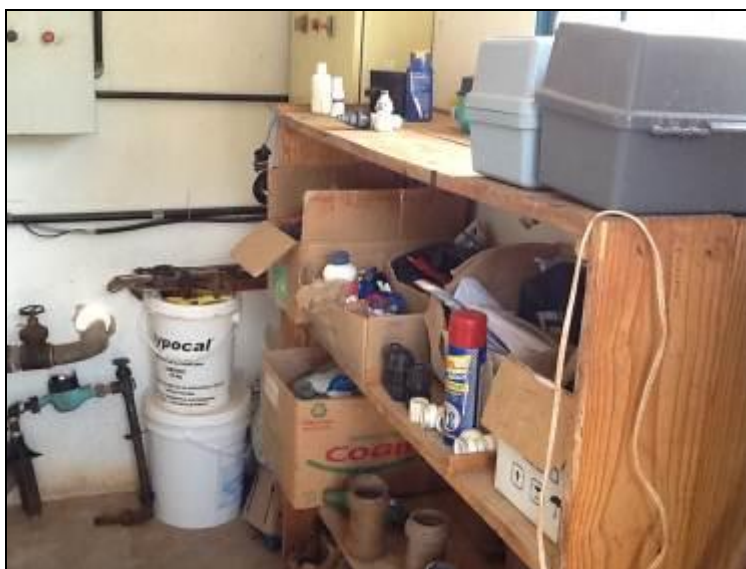
10) Existe almoxarifado em boas condições? Sim () Não (x) Pendência ():
RECOMENDAÇÃO 05: Providenciar adequação.

Figura 4: Almoxarifado junto à antiga ETA (desativada)

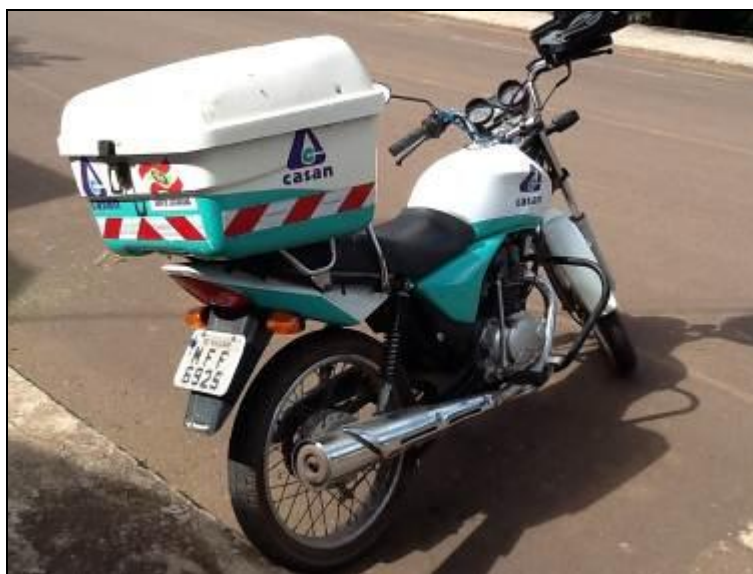
Figura 5: Veículo que atende a Unidade.2

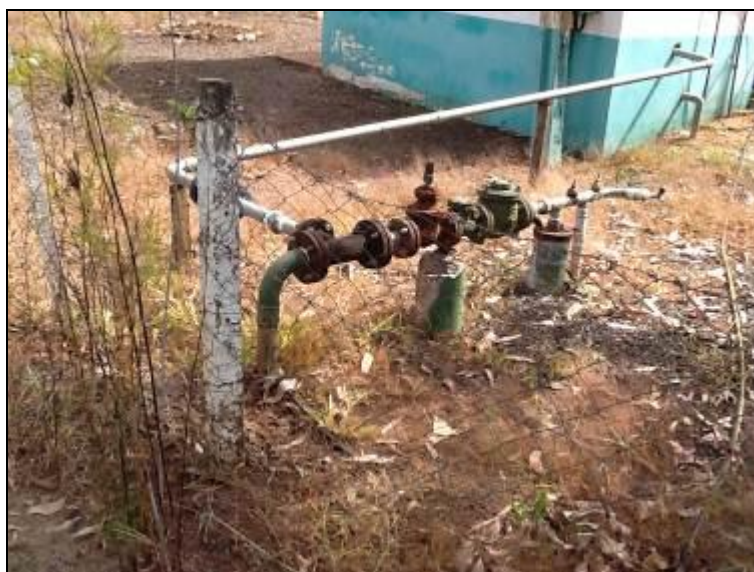
Figura 6: Manancial 1

RECOMENDFAÇÃO 07: Apresentar documentos referentes a Outorga e Licenças.

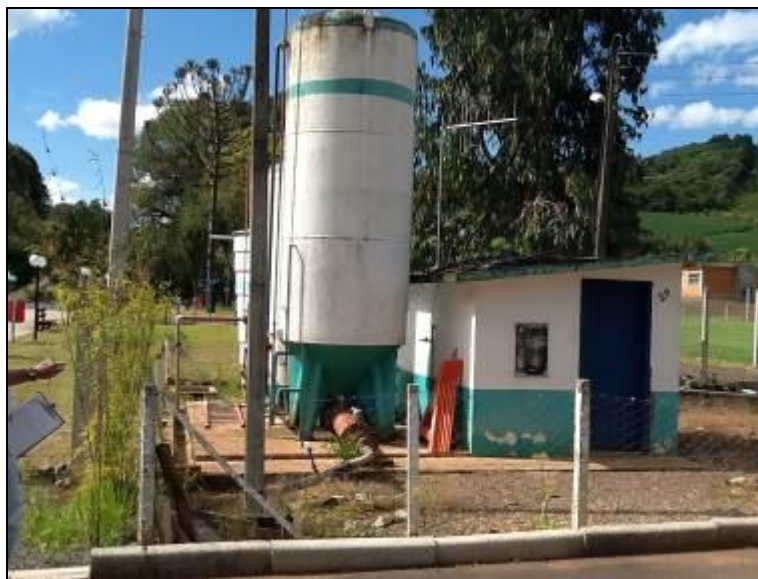
3) Existe cerca de proteção da área do manancial (Resolução AGESAN nº11- Art. 10º)? Sim () Não (x) Pendência ():

Figura 7: Poço 1

8) Existe proteção contra enchentes e entrada de pessoas estranhas e animais (Resolução AGESAN Nº11 - Art. 10º)? Sim () Não () Pendência (x): Obs.: Existe mas não é suficiente.

RECOMENDAÇÃO 08: Providenciar isolamento da área.

RECOMENDAÇÃO 09: Providenciar placas ou pinturas que informem as restrições de acesso à área.

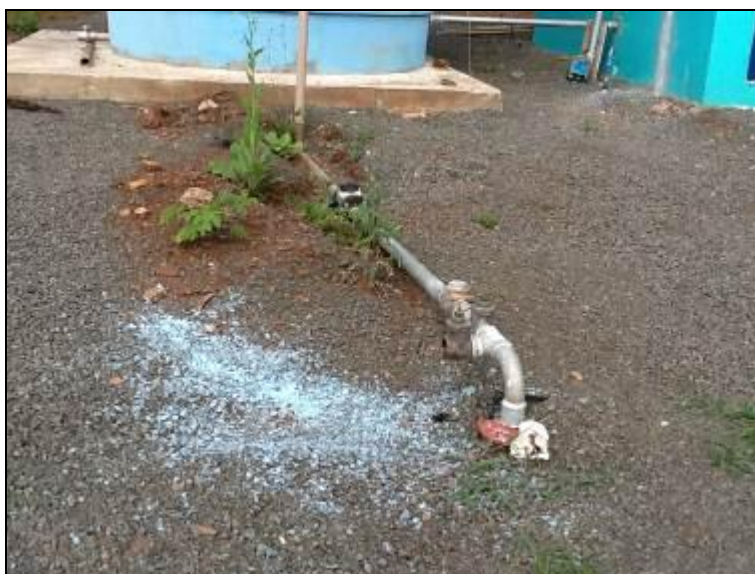
Figura 8: Manancial 2

RECOMENDAÇÃO 10: Apresentar documentos referentes a Outorga e Licenças.

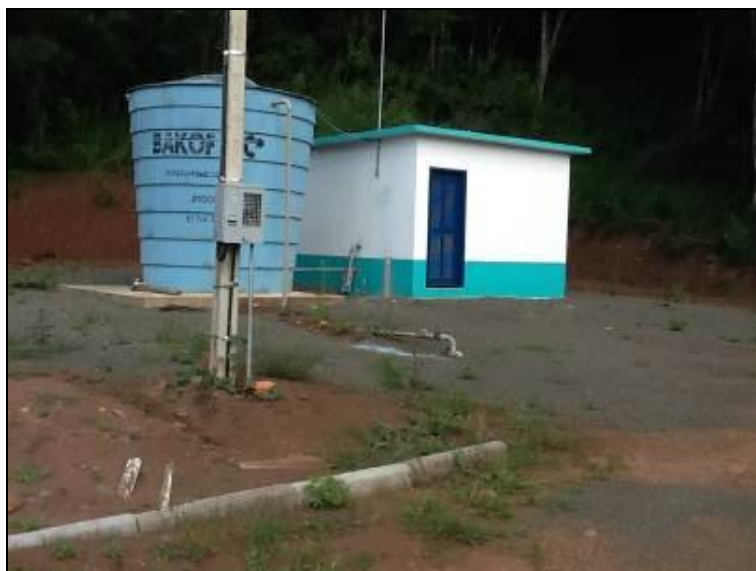
13) Existe cerca de proteção da área do manancial (Resolução AGESAN n°11- Art. 10º)? Sim () Não (x) Pendência ():

Figura 9: Poço 2

RECOMENDAÇÃO 11: Isolar a área.

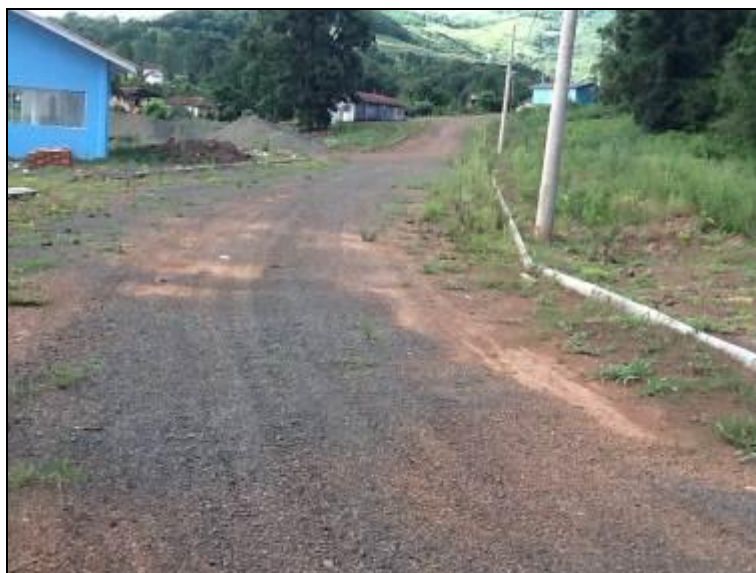
17) Existe facilidade de acesso ao local (Resolução AGESAN nº11 - Art. 11º)? Sim () Não (x) Pendência ():

Figura 10: acesso à captação

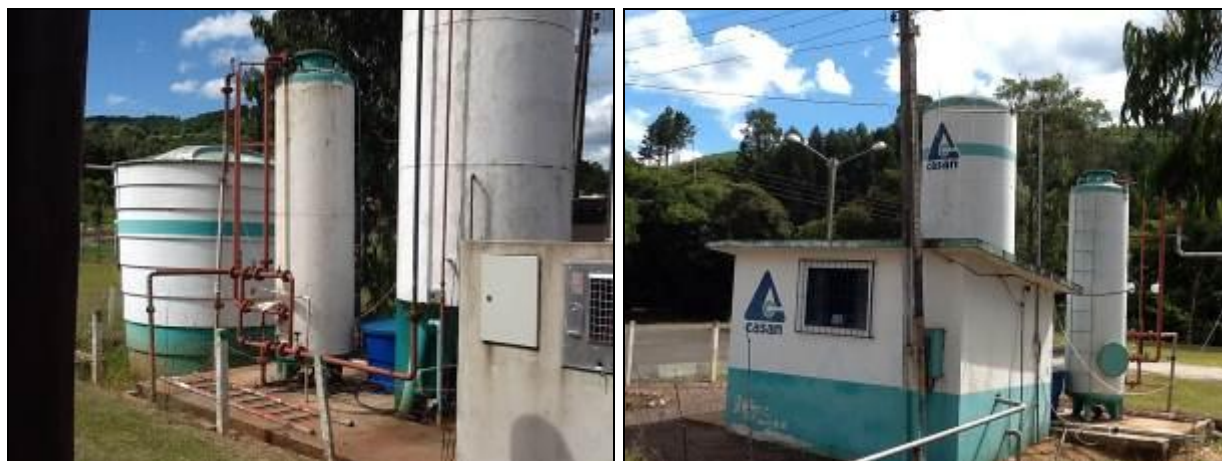
1) A ETA possui licenciamento do órgão AMBIENTAL para funcionamento (Conama 237/97 Anexo 1)? Sim () Não (x) - Nº: Obs.: Apresentar processo.

Figura 11: ETA desativada.

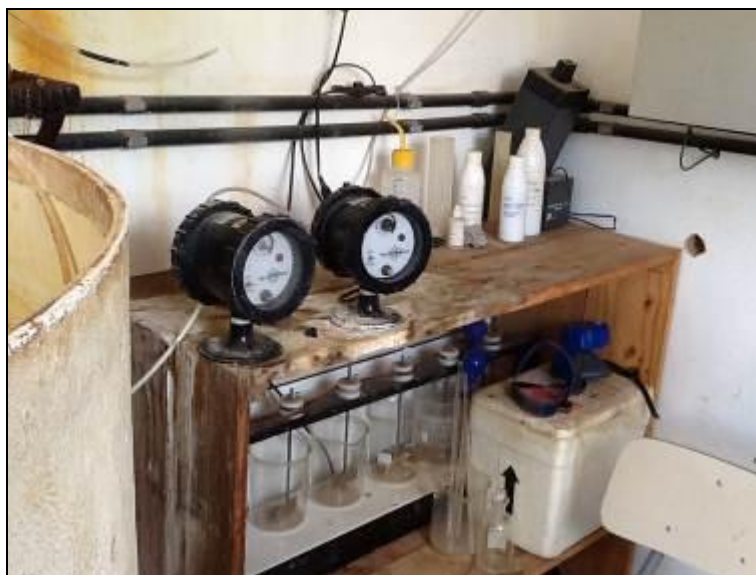
3) As condições do Laboratório são adequadas? Sim () Não (x) Pendência ():

Figura 12: Laboratório em condições inadequadas.

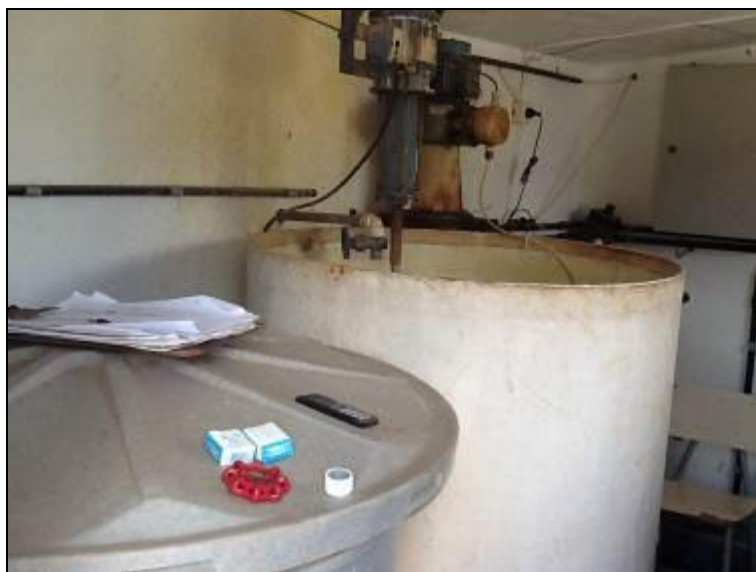
Figura 13: Casa de Química do Poço 1

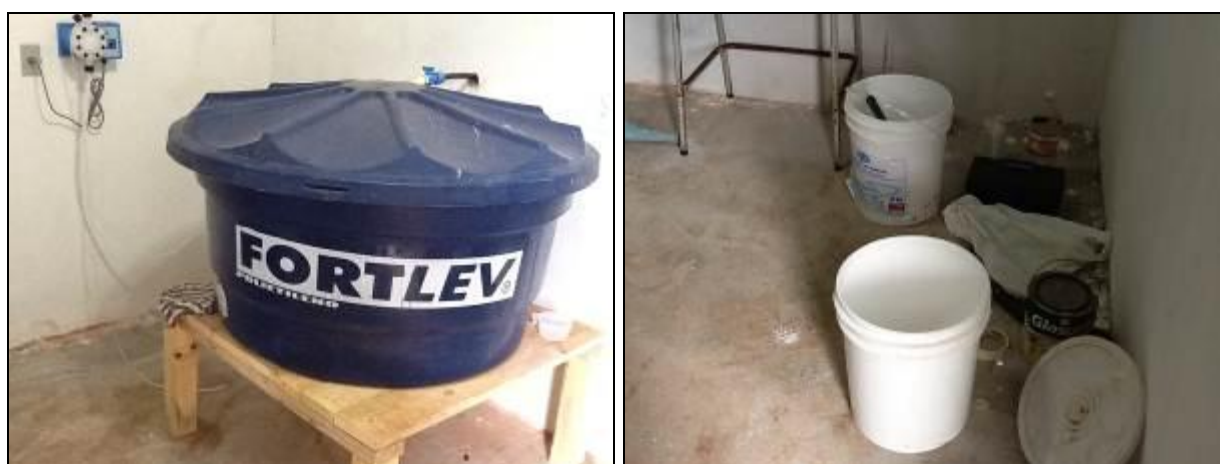
Figura 143: Casa de química do Poço 2.

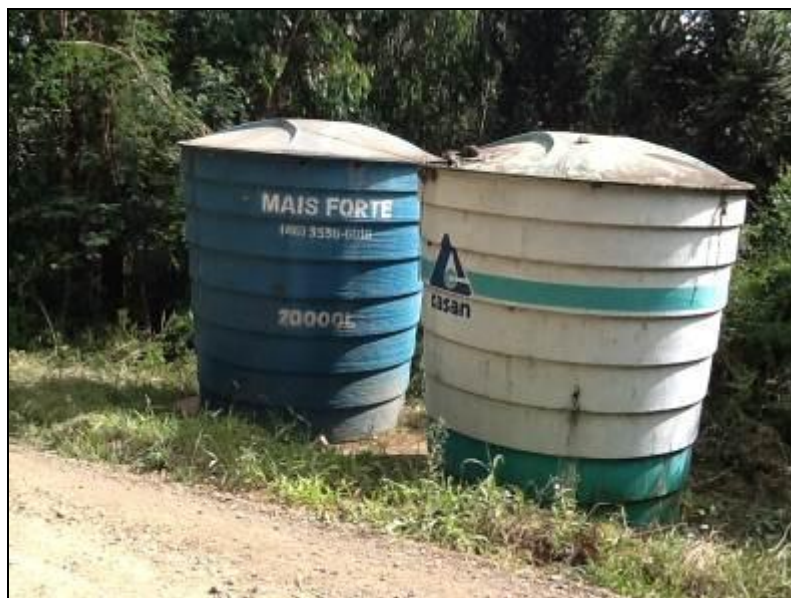
Figura 154: Reservatórios R-01 e R-02.

2) Existem placas indicativas de propriedade e restrição de uso das áreas dos reservatórios (Res. AGESAN nº 004 - Art.19 - §2º)? Sim () Não (x) Pendência ():

4) As áreas estão devidamente cercadas e trancadas (Resolução AGESAN nº11 - Art. 23º)? Sim () Não (x) Pendência ():

RECOMENDAÇÃO 16: Providenciar plaqueteamento.

RECOMENDAÇÃO 17: Providenciar isolamento.

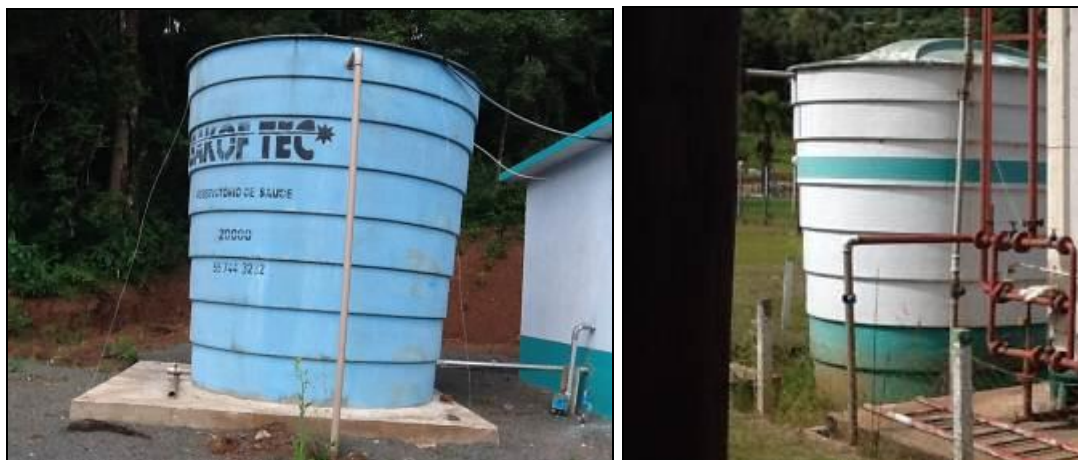
Observações: Existem dois reservatórios de contato junto aos poços que aumentam a capacidade de reservação.

Figura 56: Reservatórios de contato junto aos Poços.
