RELATÓRIO DE FISCALIZAÇÃO

Assunto: Fiscalização INICIAL dos Serviços de Saneamento Básico do Município de ARMAZÉM

Diretoria de Regulação e Fiscalização - DREF

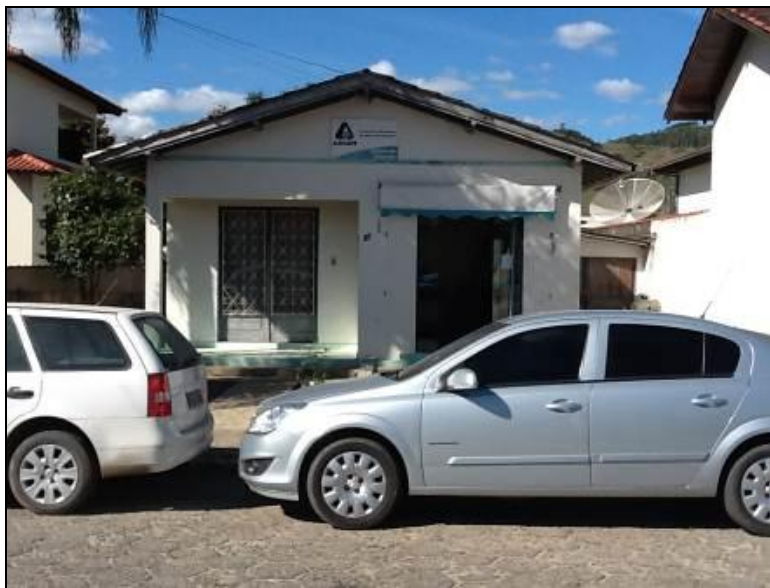
Fachada do Escritório

1) Existe identificação de que ali funciona um escritório de atendimento (Lei nº 8.078 Art. 6º)? Sim (x) Não () Pendência (): _____

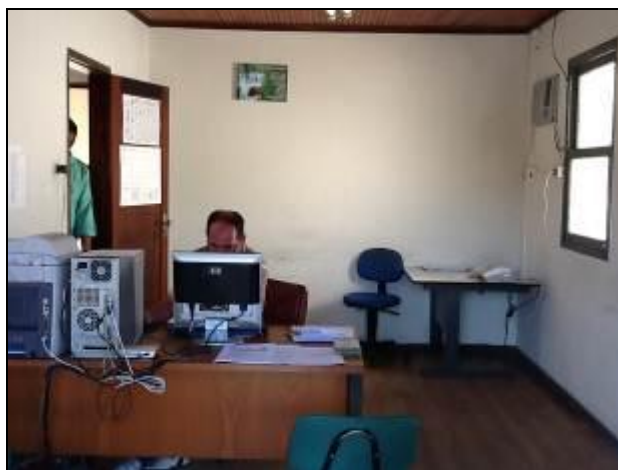
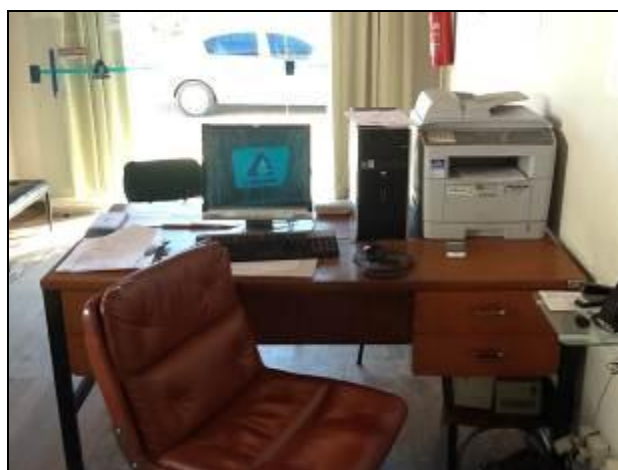
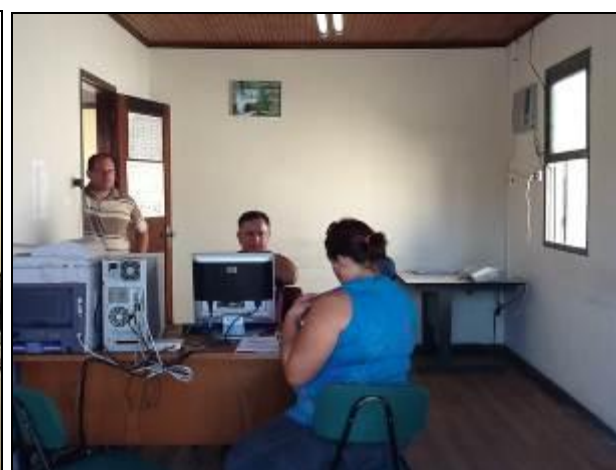
4) As condições de mobiliário são favoráveis (Resolução AGESAN N° 004 - Art. 127)? Sim () Não () Pendência (x): Mobiliário em geral necessitando de melhorias; sem padronização e em condições ruins de conservação. Processo em licitação.

Áreas internas do Escritório.

5) Os equipamentos e instalações elétricas estão em bom estado (Resolução AGESAN N° 004 - Art. 127)? Sim () Não () Pendência (x): Alguns problemas de conservação.

R1: Apresentar projeto de melhorias.

R2: Analisar situação das instalações e apresentar laudo.

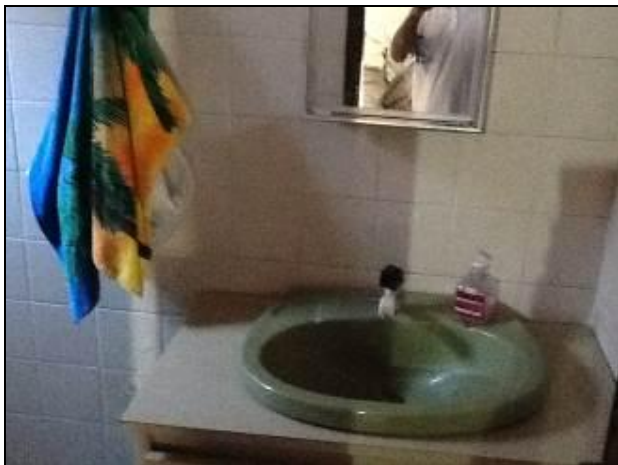
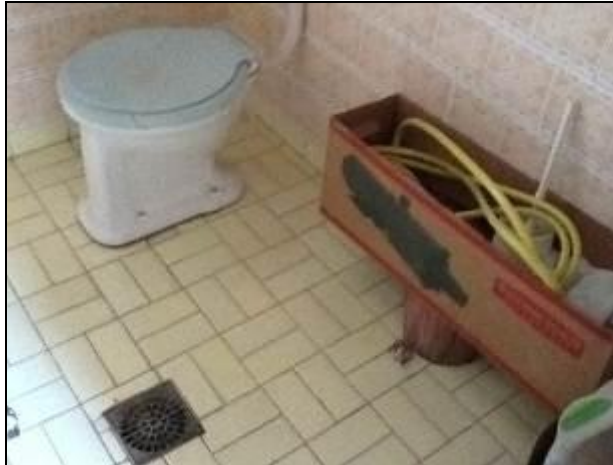
Sanitários de unidades da estrutura de Armazém.

- 7) Há sanitários para os usuários (Resolução AGESAN N° 004 - Art. 127)? Sim () Não () Encontram-se em boas condições de higiene e limpeza? Sim () Não () Pendência (x): Usam o dos usuários.

R3: Informar aos usuários por meio de “cartaz” da existência de sanitários compartilhados com os funcionários.

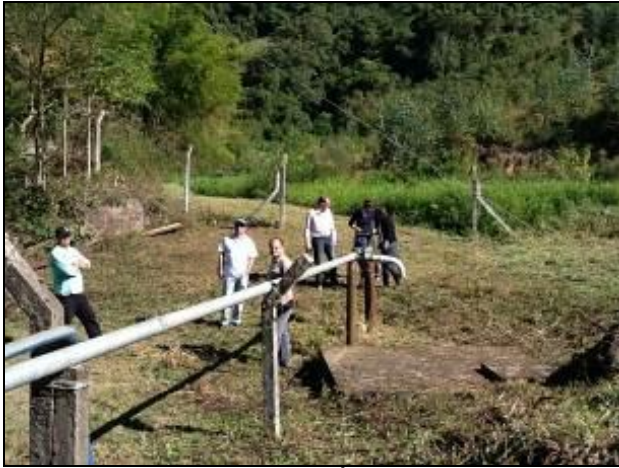
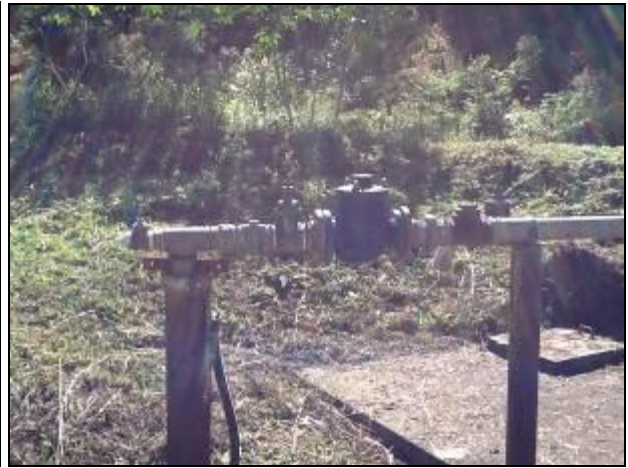
Área do Poço 1, que atende a sede do município.

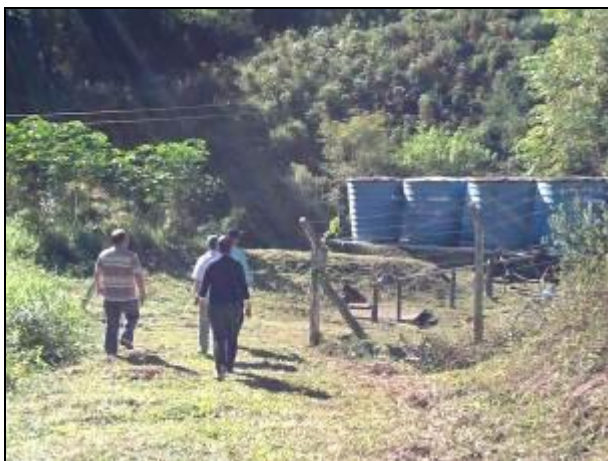
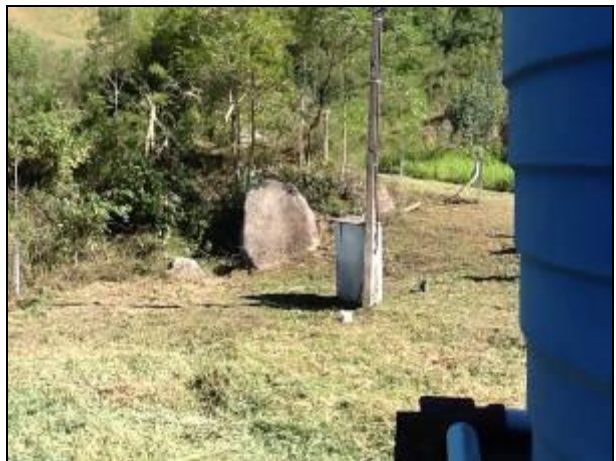
3) Existe cerca de proteção da área do manancial (Resolução AGESAN Nº11- Art. 10º)? Sim () Não () Pendência (x): Cercamento avariado. Necessita de muitos reparos.

Área do manancial principal: cercas em estado de conservação ruim.

R6: Recuperar cercas e portões.

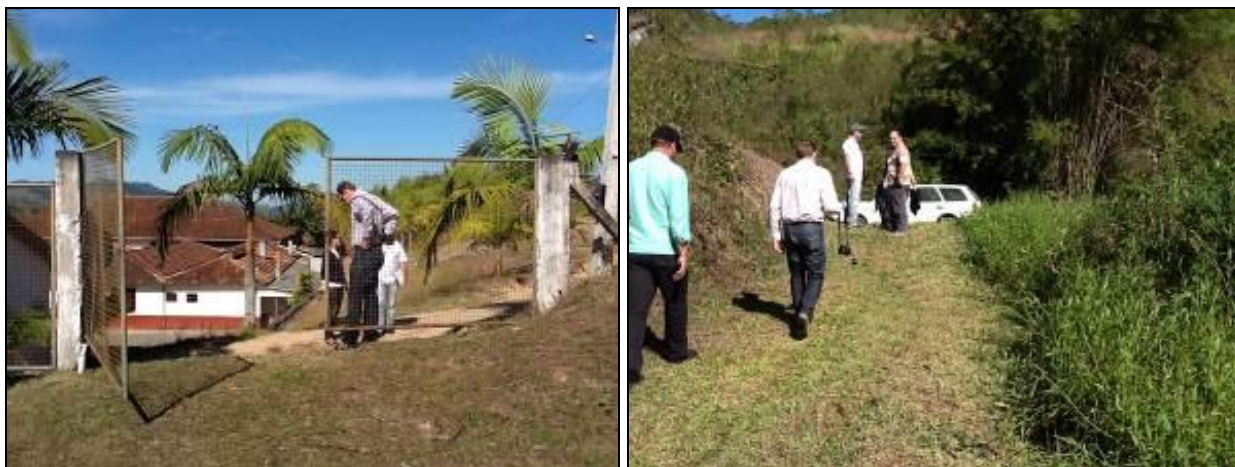
7) Existe facilidade de acesso ao local (Resolução AGESAN Nº11 - Art. 11º)? Sim (x) Não () Pendência: As estradas de acesso necessitam de melhorias (Pref. Municipal)

Acesso à área de captação principal, Poço 1.

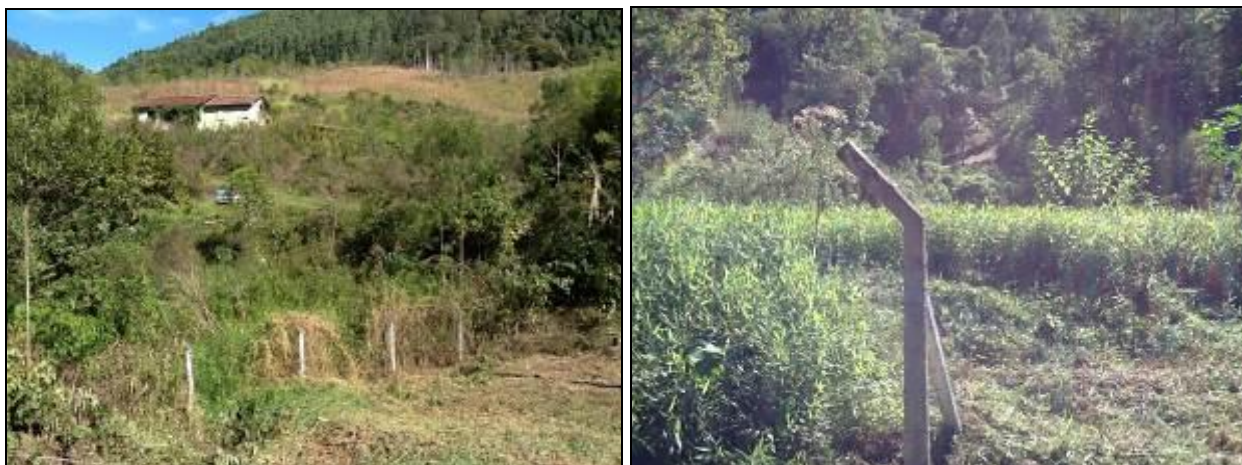
8) Existe proteção contra enchentes e entrada de pessoas estranhas e animais (Resolução AGESAN Nº11 - Art. 10º)? Sim () Não () Pendência (): Áreas estão cercadas mas com várias faixas derrubadas e não há monitoramento.

Vista geral do cercamento da área de captação.

R7: Deverão ser providenciadas as reformas necessárias de cercamento, identificação e restrições de uso.

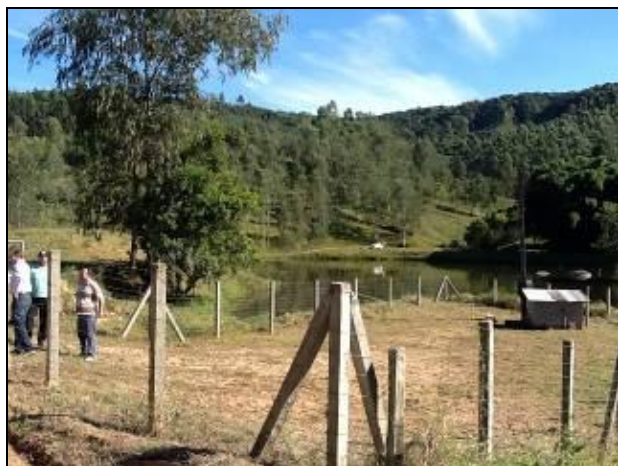
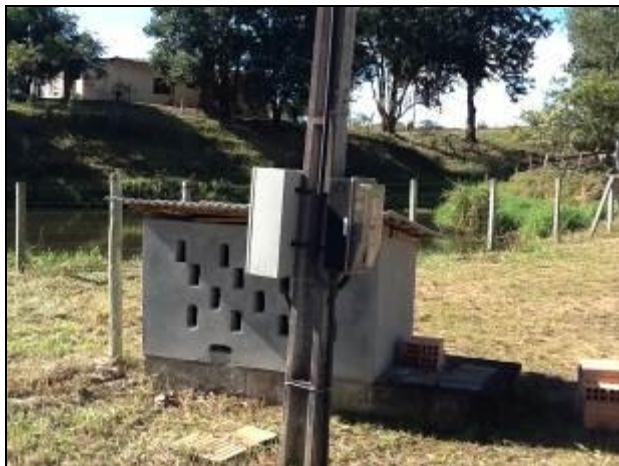
Área do manancial cercada mas não identificada (sem placas).

20) Existe placa de identificação com as restrições à utilização da área (Resolução AGESAN N°11 - Art. 10°)? Sim () Não (x) Pendência (): _____

R10: Providenciar as placas exigidas.

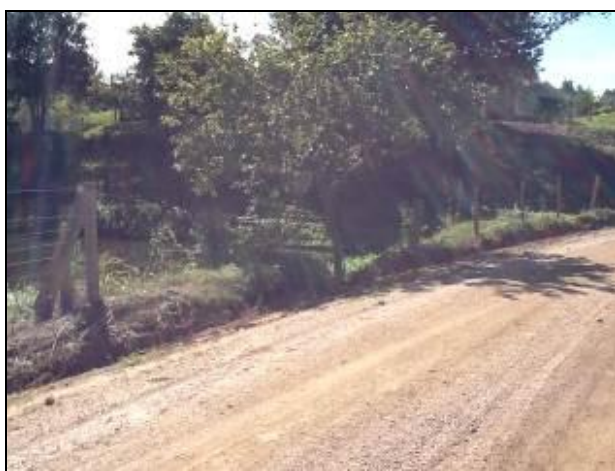
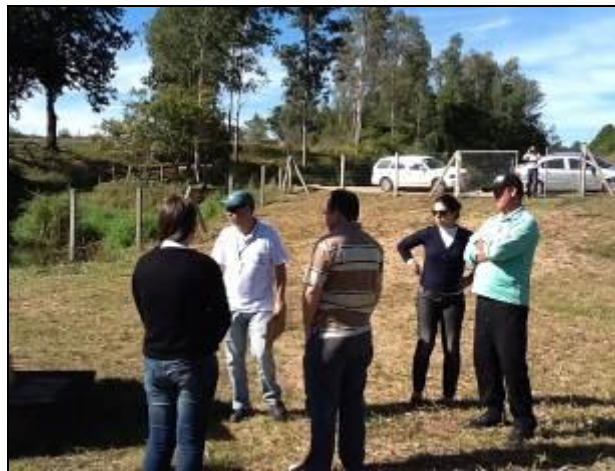
17) Existe facilidade de acesso ao local (Resolução AGESAN N°11 - Art. 11°)? Sim (x) Não () Pendência: As estradas de acesso necessitam de melhorias (Pref. Municipal)

Acesso à área e do Poço 2.

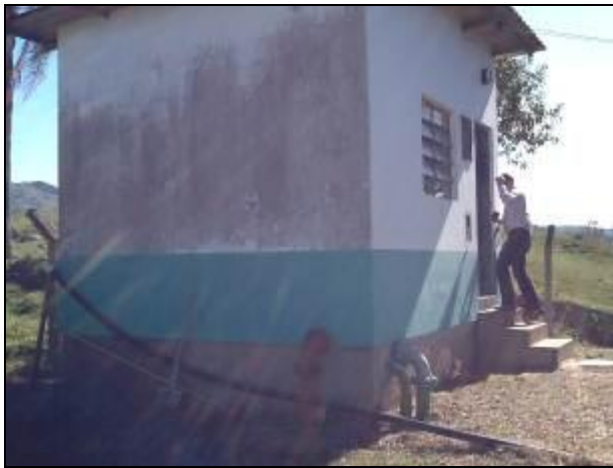
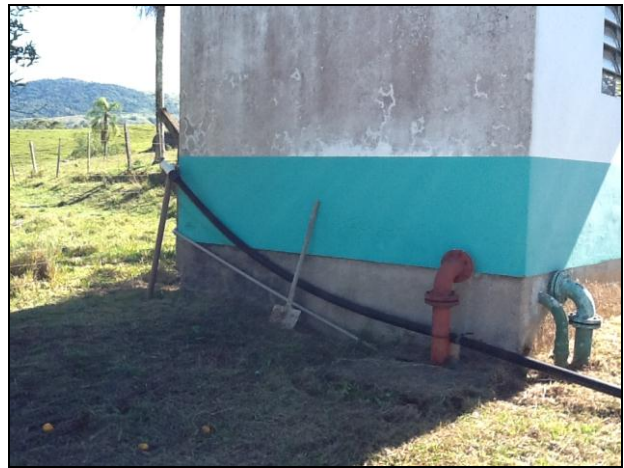
Vistas externas da ETA

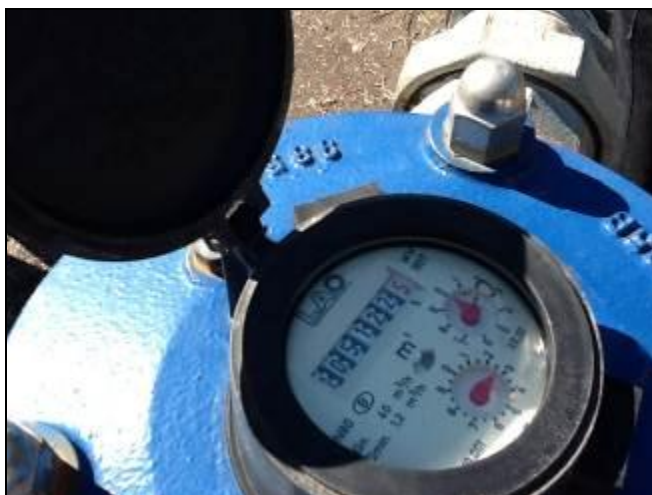
Macromedidor localizado na ETA.

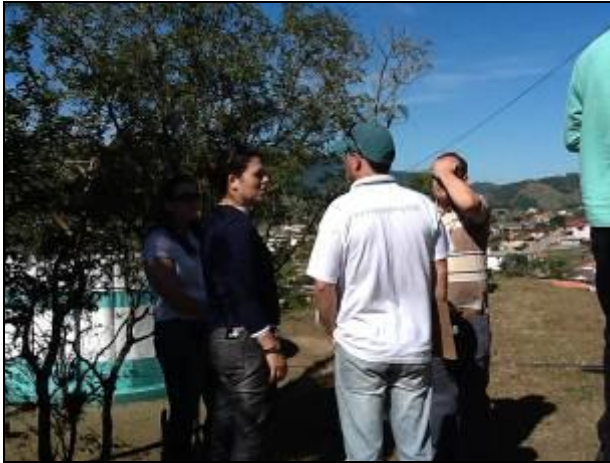
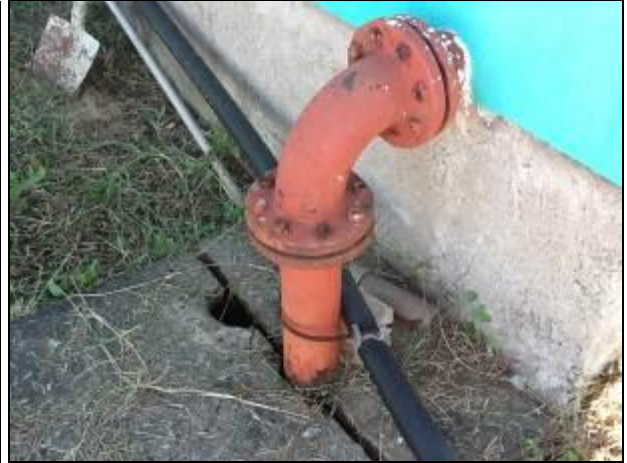
- 8) Existe cerca de proteção da ETA em bom estado de conservação (Resolução AGESAN Nº11 - Art. 15º)? Sim () Não (x) Pendência (): _____

Áreas externas em estado de conservação razoável, apesar de problemas nas cercas e falta de identificação e comunicação visual de restrições de uso..

R12: Providenciar cercamento/isolamento da área.

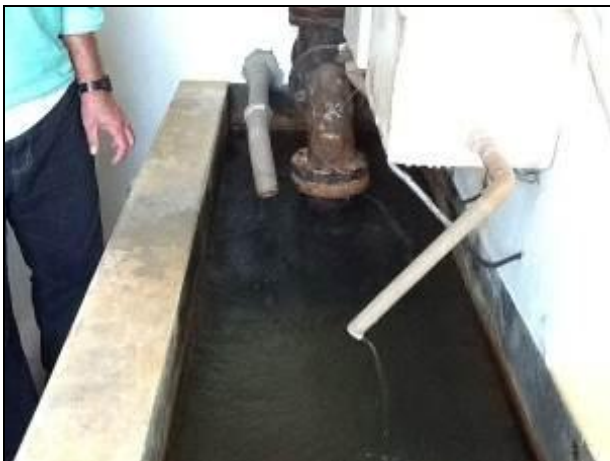
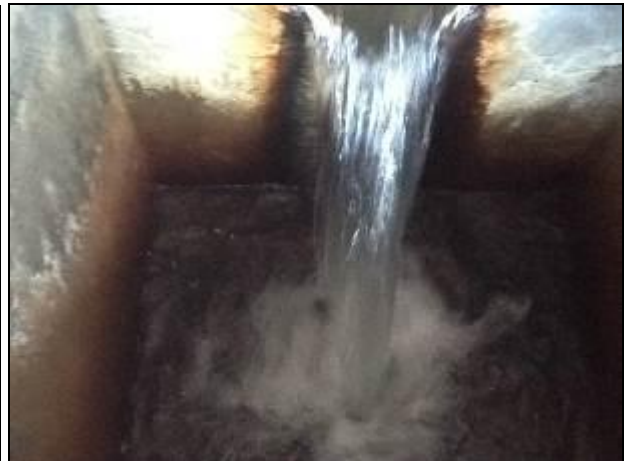
As áreas de tratamento químico da água: apenas aplicação de cloro e flúor por ser água de poço.

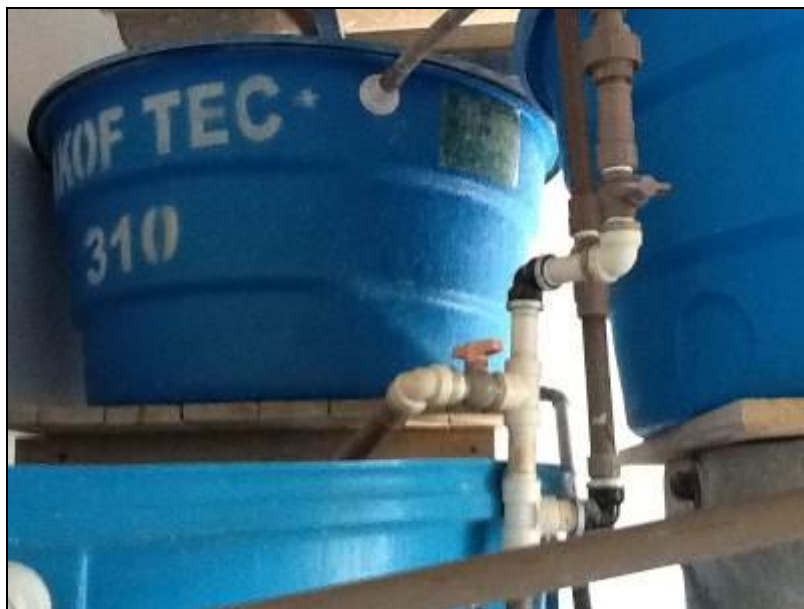
19) A estrutura do prédio da casa de química está aparentemente segura (Resolução AGESAN N°11 Art. 15°)? Sim (x) Não () Pendência () : _____

Casa de Química da ETA Armazém.

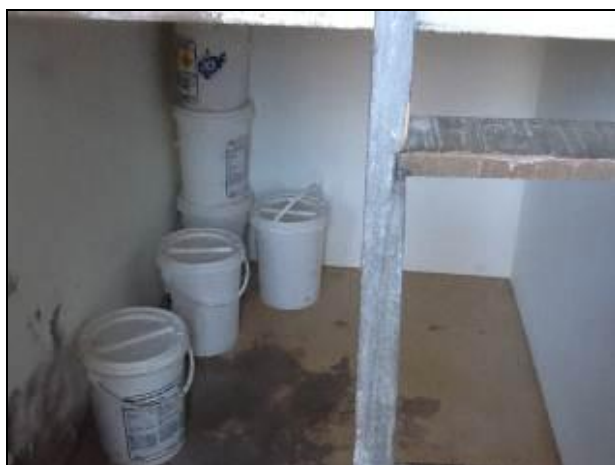
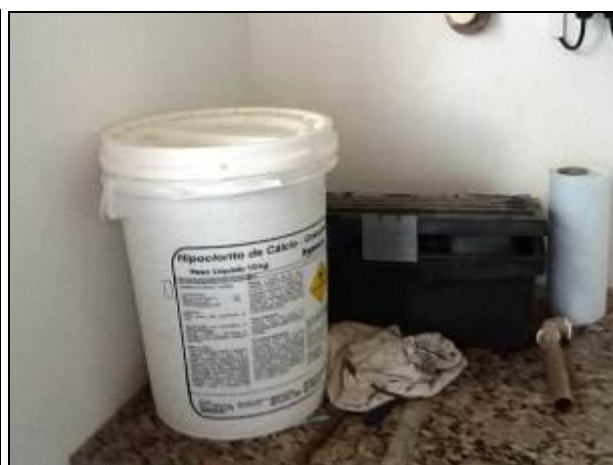
Acondicionamento de produtos químicos.

21) O empilhamento dos produtos químicos é adequado (Resolução AGESAN N°11 - Art. 18° §2°)? Sim (x) Não () Pendência () : _____

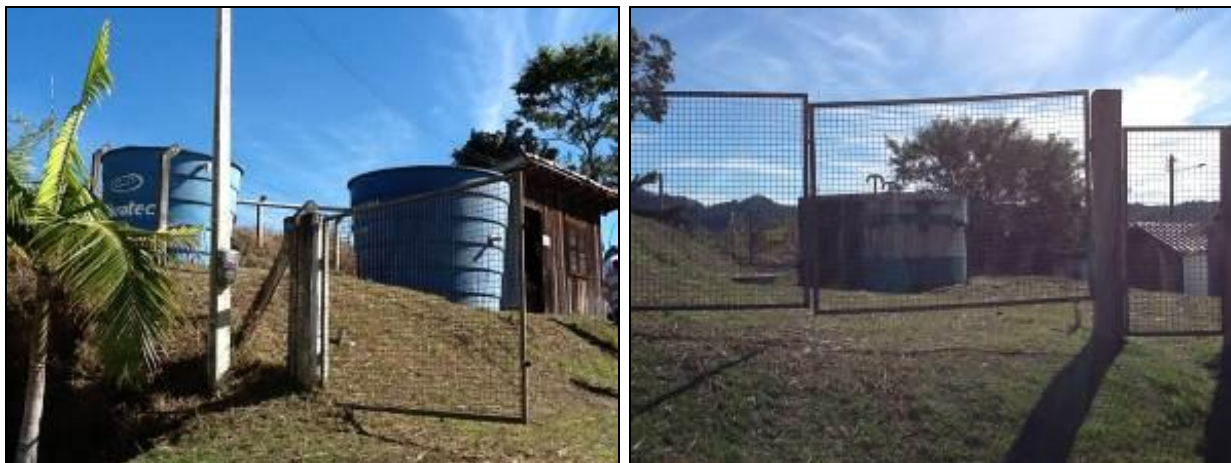
Áreas de entorno dos Reservatórios do SAA Armazém.

5) As áreas estão devidamente cercadas e trancadas (Resolução AGESAN N°11 - Art. 23º)? Sim () Não (x) Pendência (): _____

R14: Providenciar cercas e portões adequados.

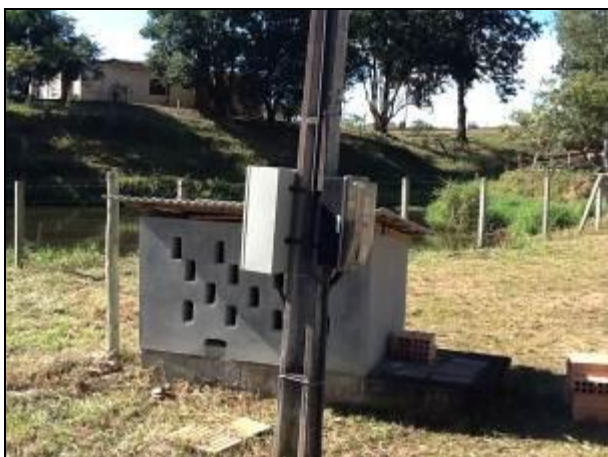
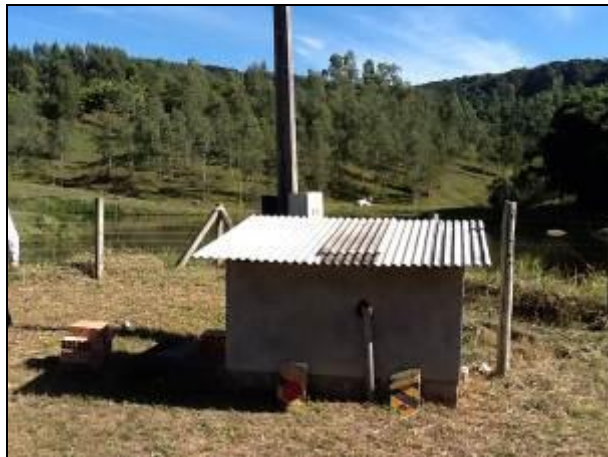
ERAB

- 9) Estão devidamente identificadas? Sim () Não (x) Pendência (): _____
