## **RELATÓRIO DE FISCALIZAÇÃO**

**Assunto: Fiscalização INICIAL dos Serviços de Saneamento Básico**

Relatório nº 063/2012

Município de: CAMPOS NOVOS/SC

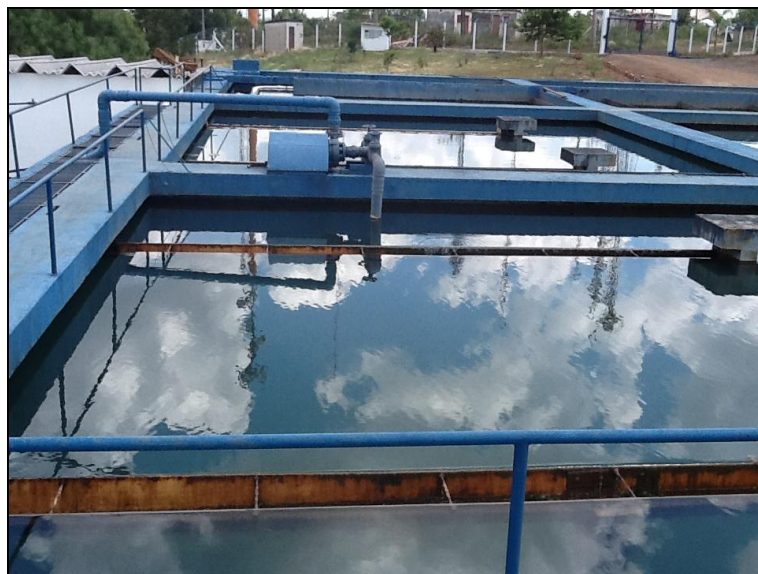
12) Os decantadores estão em boas condições (Resolução AGESAN N°11 - Art. 15º)? Sim (x) Não ( ) - N° de decantadores: 04 (quatro).

Decantador

14) O lodo retido pelos decantadores é disposto de forma adequada? Sim ( ) Não (x)  
Onde? Pluvial

RECOMENDAÇÃO 03: Apresentar projeto de adequação ambiental.

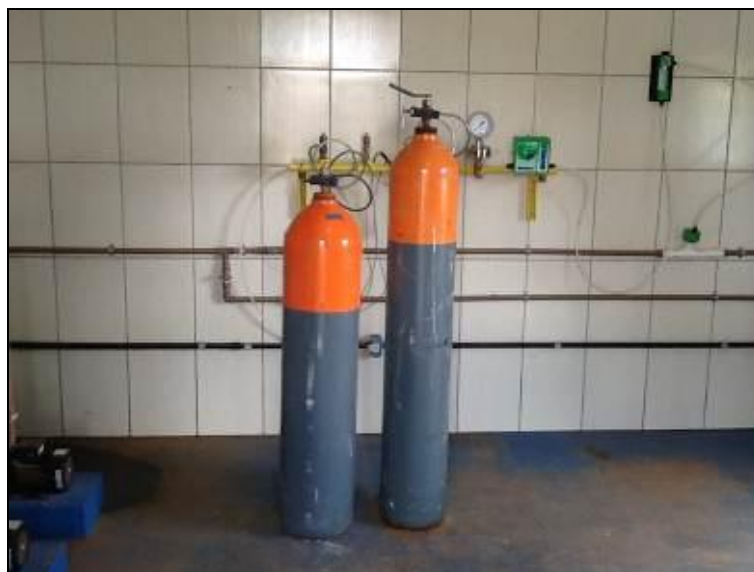
Aplicação de produtos

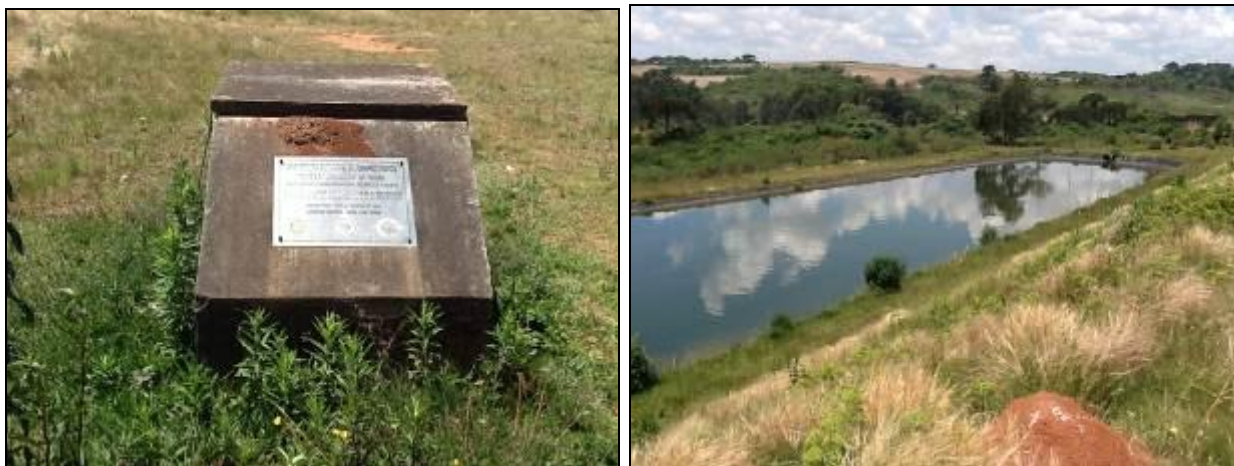
Estação de tratamento de Esgotos secundária.

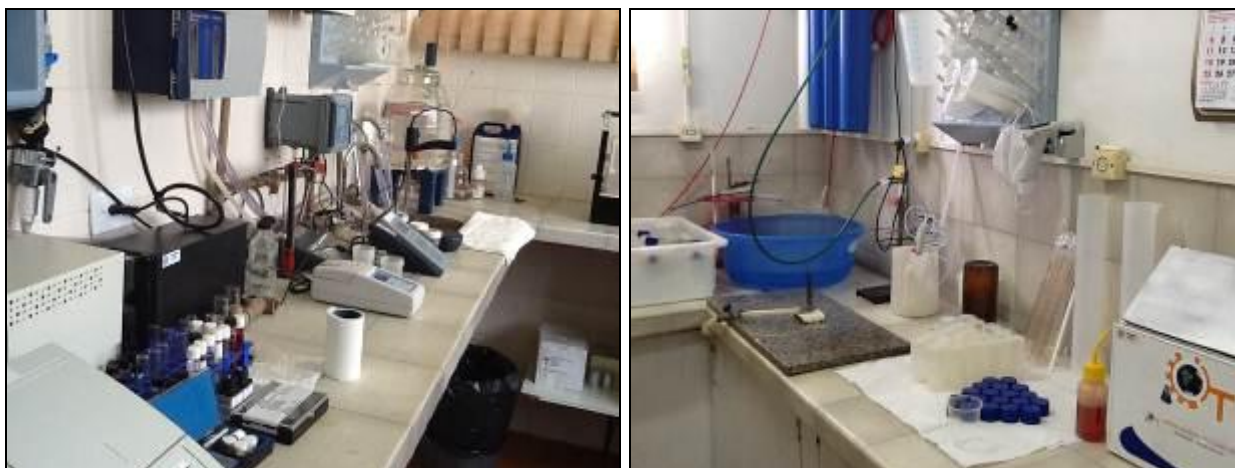
Aspecto geral do laboratório da ETE.
