RELATÓRIO DE FISCALIZAÇÃO

Assunto: Fiscalização INICIAL dos Serviços de Saneamento Básico

Relatório nº 071/2013

Município de: Monte Castelo/SC

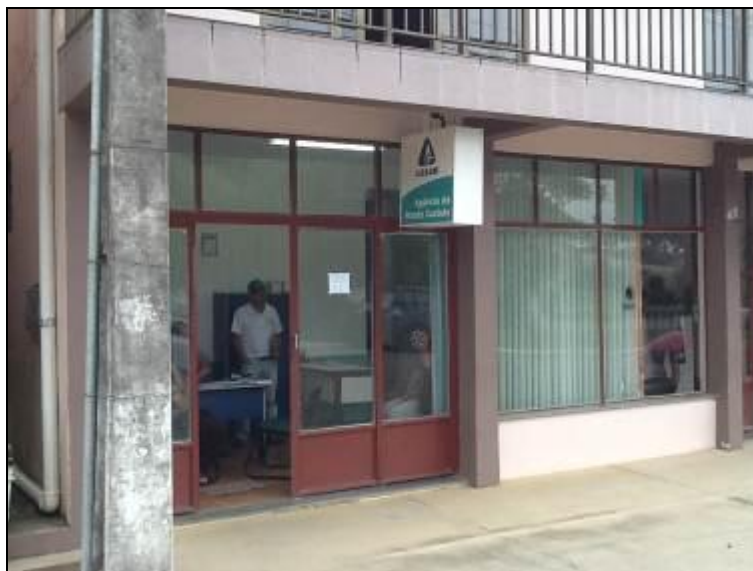
Figura 1: Fachada do Prédio

1) Existe identificação de que ali funciona um escritório de atendimento (Lei nº 8.078 Art. 6º)? Sim (x) Não () Pendência ():

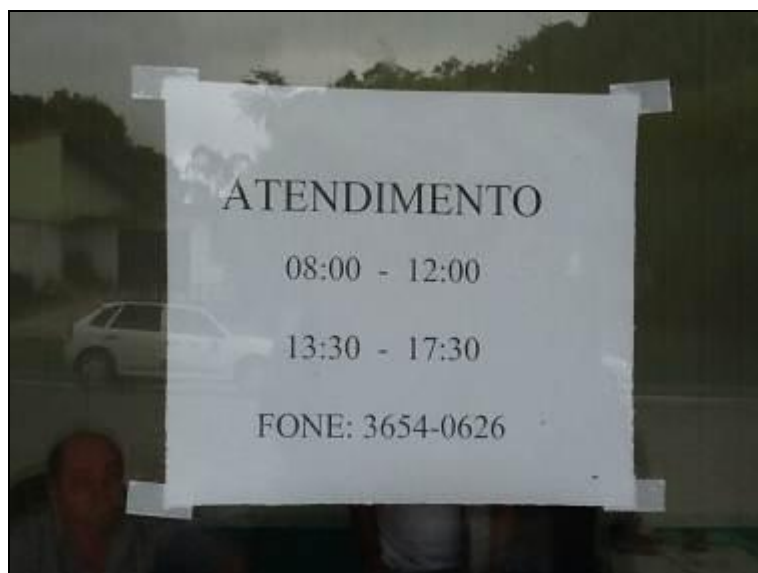
Figura 2: Identificação do Horário

3) Há placa indicativa do horário de funcionamento (Lei nº 8.078 - Art. 6º)? Sim (x)
Não () Pendência ():

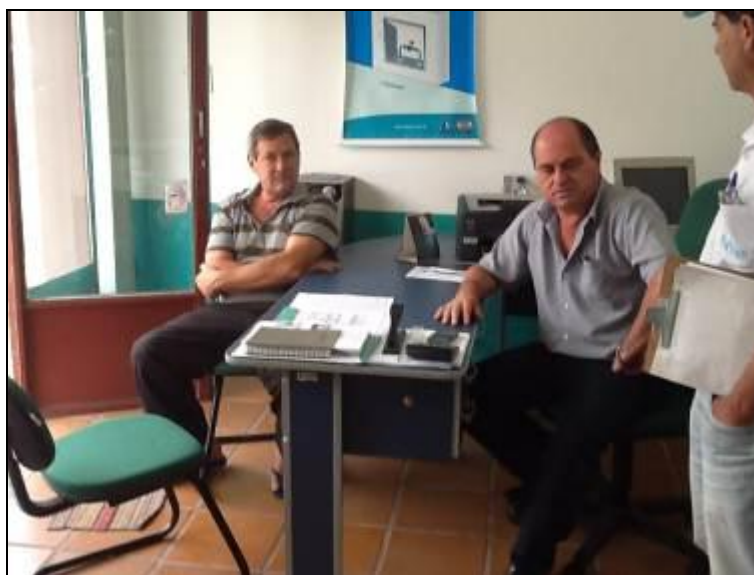
Figura 3: Mobiliário da Agência

6) As condições de mobiliário são favoráveis (Resolução AGESAN nº 004 - Art. 127)? Sim () Não (x) Pendência ():

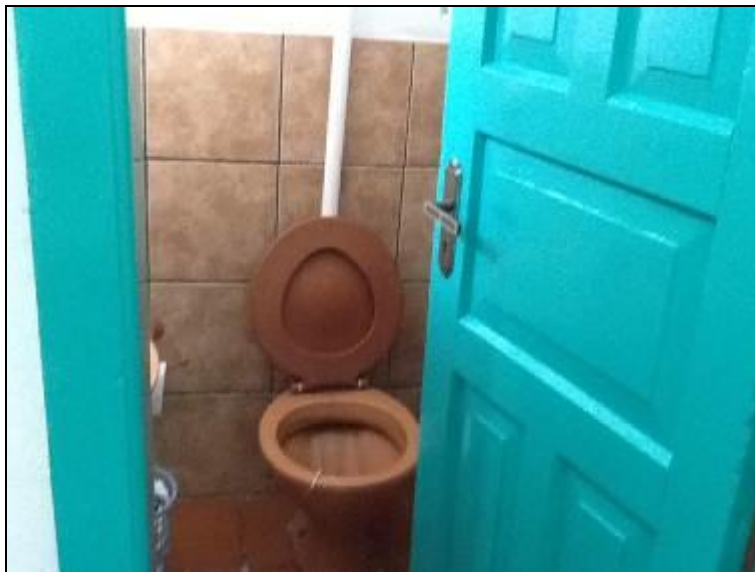
Figura 4: Sanitário disponível

8) Existe sanitário disponível para uso dos funcionários (Resolução AGESAN nº 004 Art. 127)? Sim (x) Não () Pendência ():

9) Encontra-se em boas condições de higiene e limpeza? Sim (x) Não ()

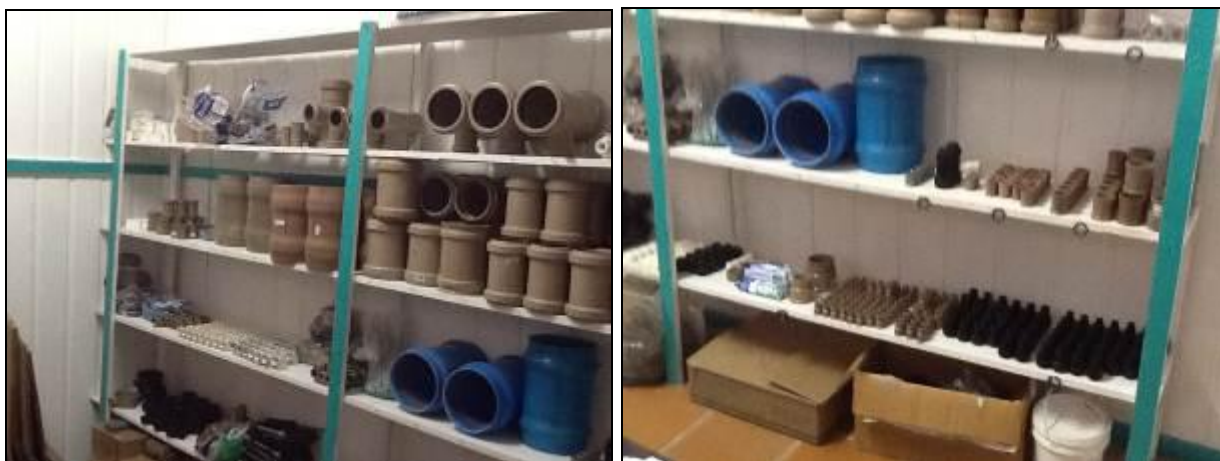
Figura 5: Almoxarifado

11) Existe almoxarifado em boas condições? Sim () Não (x) Pendência ():
RECOMENDAÇÃO 05: Providenciar adequação.

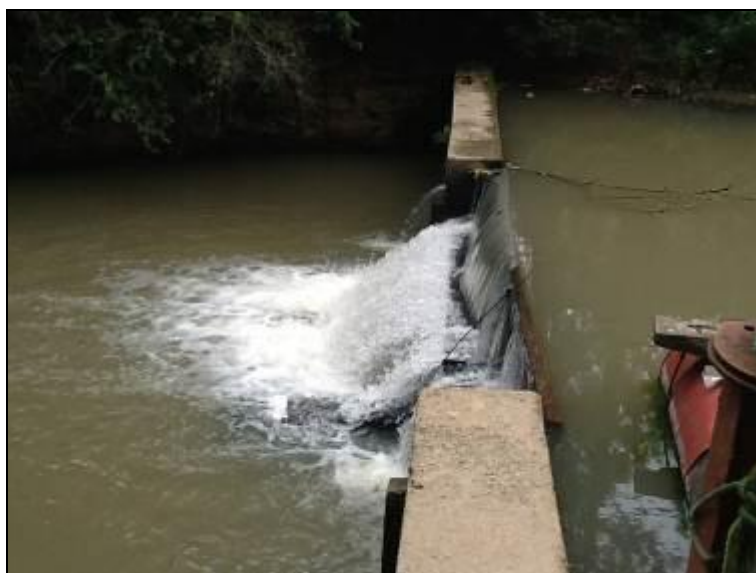
Figura 6: Manancial 1 – Rua Passa Quatro

a) Manancial/Captação 1: Rua Passa Quatro - Coordenadas: xx°xx'xx" S / xx°xx'xx" O

Subterrâneo () Superficial (x)

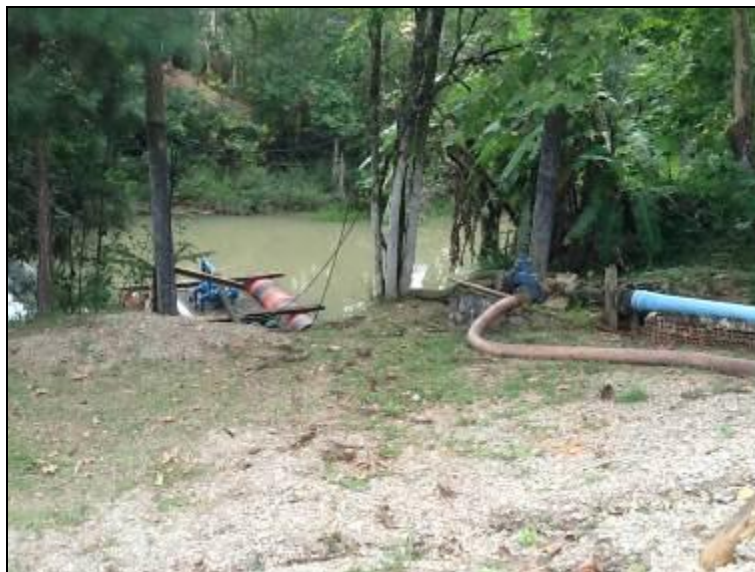
Figura 7: Área de captação sem isolamento.

3) Existe cerca de proteção da área do manancial (Resolução AGESAN nº11- Art. 10º)? Sim () Não (x) Pendência ():

8) Existe proteção contra enchentes e entrada de pessoas estranhas e animais (Resolução AGESAN N°11 - Art. 10º)? Sim () Não (x) Pendência (x): Obs.: Existe mas não é suficiente.

RECOMENDAÇÃO 07: Providenciar isolamento da área.

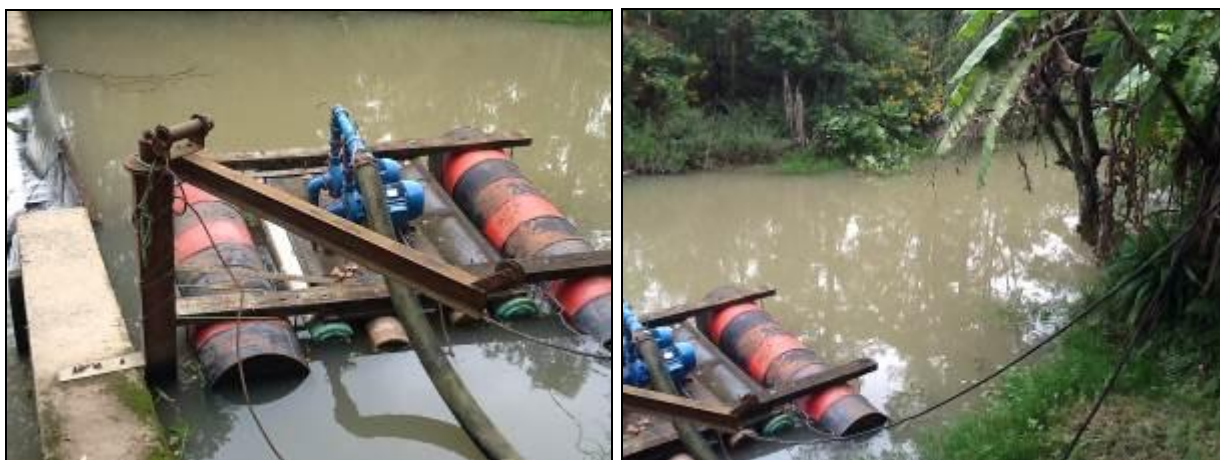
Figura 7: Condições de Captação

5) O tipo de captação é adequado (NBR 12.213)? Sim (x) Não () Pendência ():

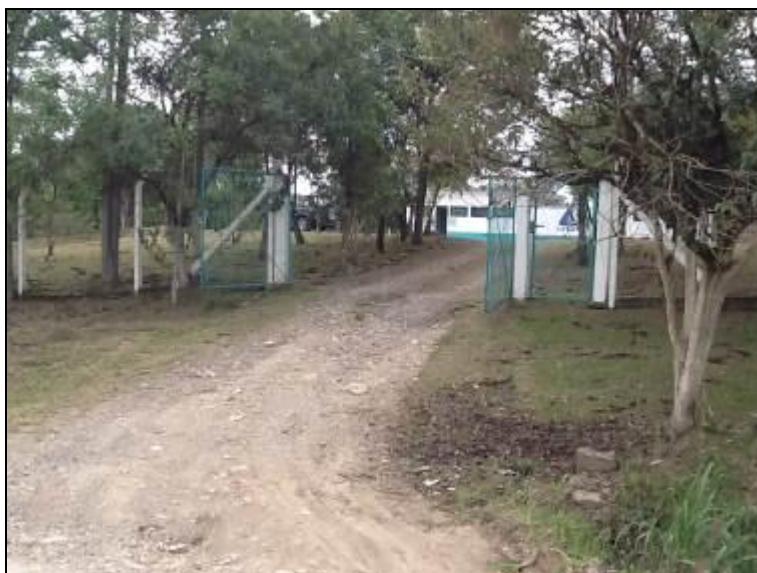
Figura 8: Acesso a Captação

7) Existe facilidade de acesso ao local (Resolução AGESAN nº11 - Art. 11º)? Sim (x) Não () Pendência ():

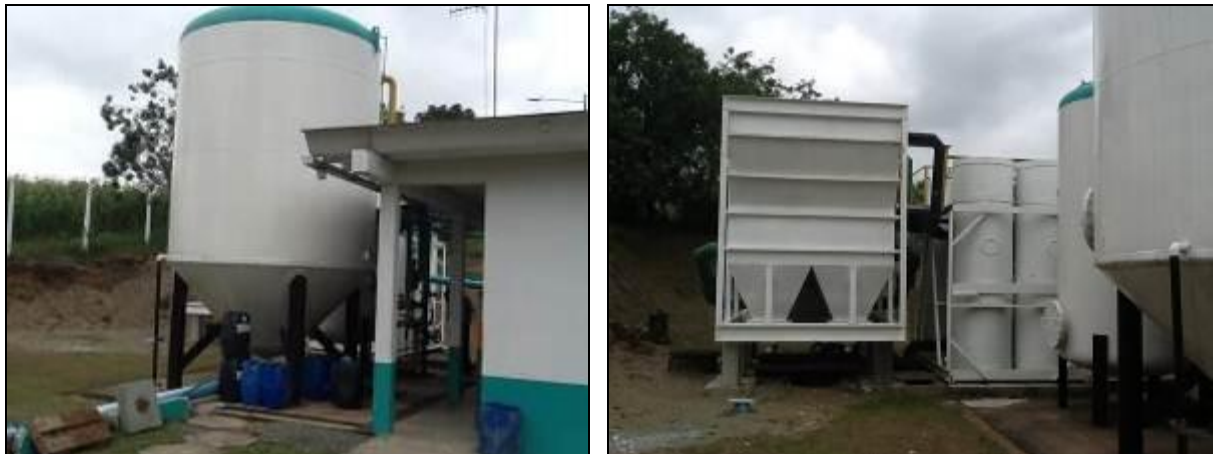
Figura 9: Imagens da ETA

1) A ETA possui licenciamento do órgão AMBIENTAL para funcionamento (Conama 237/97 Anexo 1)? Sim () Não (x) - Nº: xxxxxxxxxxxxxxxxxxxxxxxx

RECOMENDAÇÃO 09: Apresentar documentos ou justificativa.

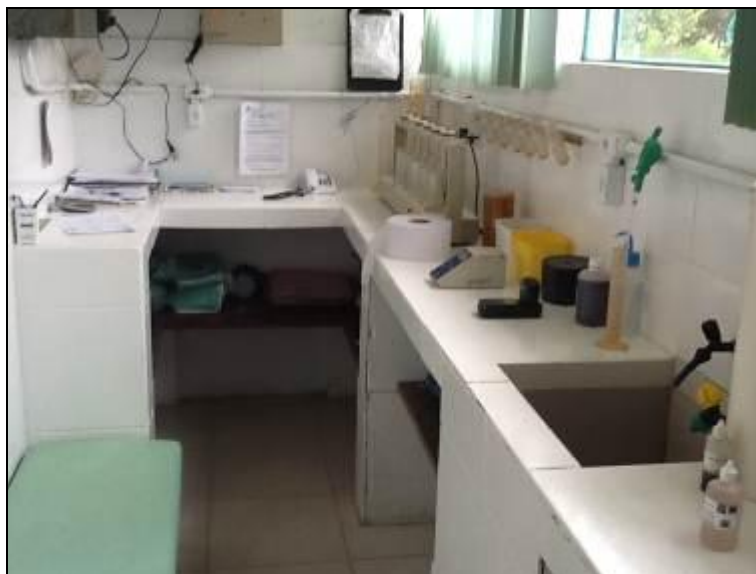
Figura 10: Laboratório

3) As condições do Laboratório são adequadas? Sim (x) Não () Pendência ():

4) Quais parâmetros são analisados na ETA local? Cloro (x) / Flúor (x) / PH (x) /
Cor (x) / Turbidez (x)

5) Com que frequência são analisados? A cada duas horas de funcionamento

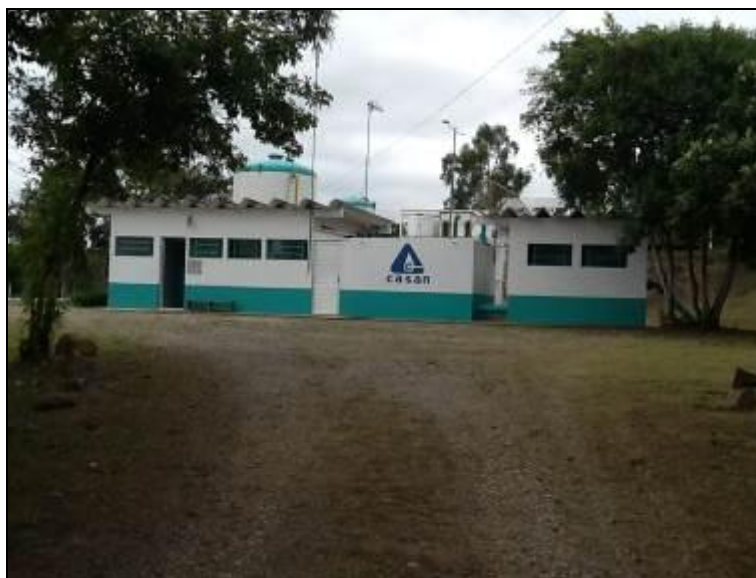
Figura 11: Proteção da ETA e Conservação.

- 6) Existe Macromedição na entrada (Res. AGESAN nº11 - Art. 17º)? Sim (x) Não ()
- 7) Existe Macromedição na saída (Res. AGESAN nº11 - Art. 17º)? Sim (x) Não ()
- 8) Existe alguma medida em relação ao controle de perdas (Resolução AGESAN Nº11 - Art. 17º)? Sim () Não (x) Quais:
- 9) Existe cerca de proteção da ETA em bom estado de conservação (Resolução AGESAN Nº11 - Art. 15º)? Sim (x) Não () Pendência ():

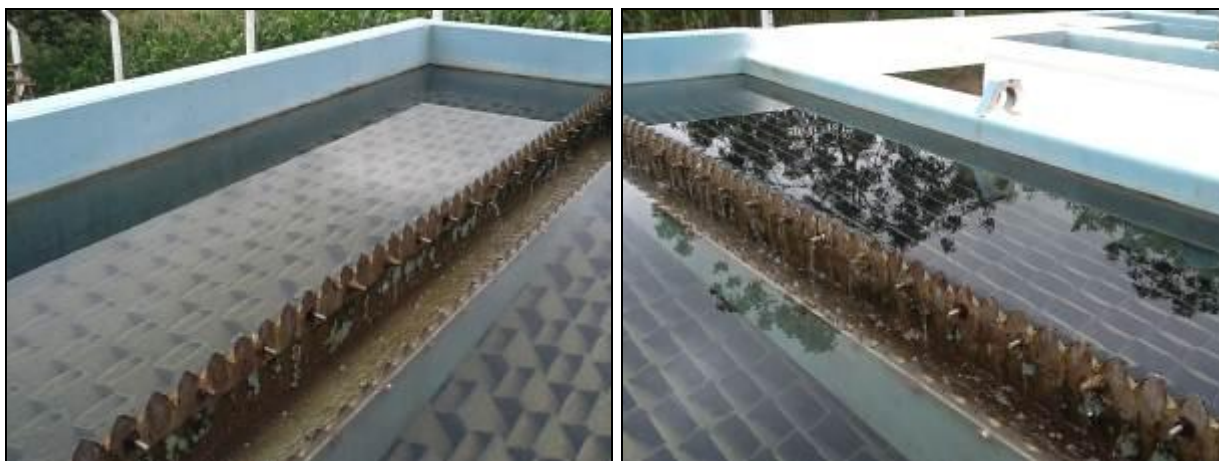
Figura 12: Estruturas de tratamento físico.

- 10) As condições de limpeza do pátio externo são boas (Resolução AGESAN nº11 - Art. 15º)? Sim (x) Não () Pendência ():
- 11) As escadas de acesso estão em boas condições de uso (Resolução AGESAN nº11 - Art. 15º)? Sim () Não () Pendência (): Obs.: Não se aplica.
- 12) Há guarda-corpos de segurança para as áreas de visitação/operação (Resolução AGESAN Nº11 - Art. 15º)? Sim () Não () Pendência (): Obs.: Não se aplica.
- 13) Os decantadores estão em boas condições (Resolução AGESAN nº11 - Art. 15º)? Sim (x) Não () - Nº de decantadores: 02 (dois)

14) Existem escadas de acesso aos decantadores (Resolução AGESAN N°11 - Art. 15°)? Sim (x) Não () Pendência ():

15) O lodo lançado pelos decantadores é disposto de forma adequada? Sim () Não (x) - Onde? R.: No meio ambiente.

RECOMENDAÇÃO 10: Apresentar alternativa.

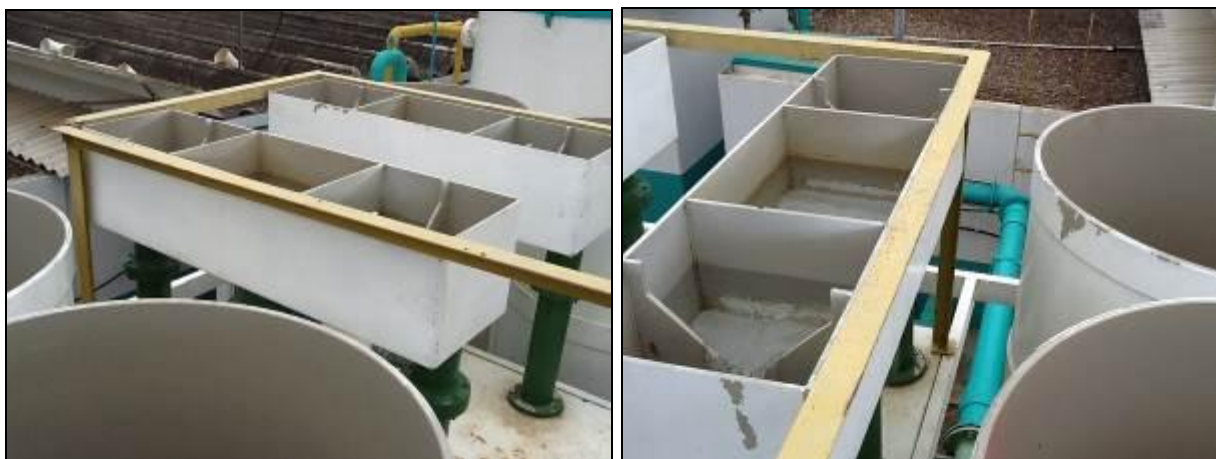
Figura 13: Filtros da ETA

17) Os filtros estão em boas condições (Resolução AGESAN n°11 - Art. 15°)? Sim () Não () N° de filtros:

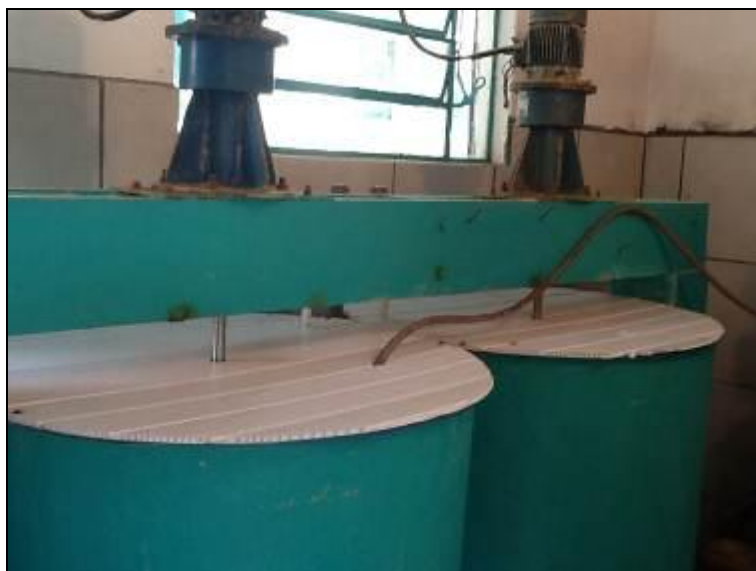
Figura 14: Casa de Química

20) A estrutura do prédio da casa de química está aparentemente segura (Resolução AGESAN n°11 Art. 15°)? Sim (x) Não () Pendência ():

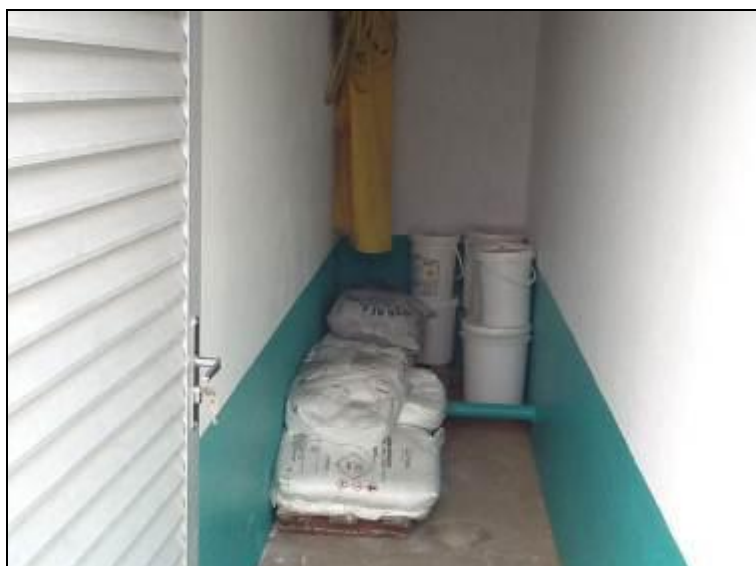
Figura 15: Acondicionamento Produtos Químicos.

21) Existe almoxarifado para acondicionamento de produtos químicos (Resolução AGESAN nº11 - Art. 18º §2º)? Sim (x) Não () Pendência ():

22) O armazenamento dos produtos químicos é adequado (Resolução AGESAN Nº11 - Art. 18º §2º)? Sim (x) Não () Pendência ():

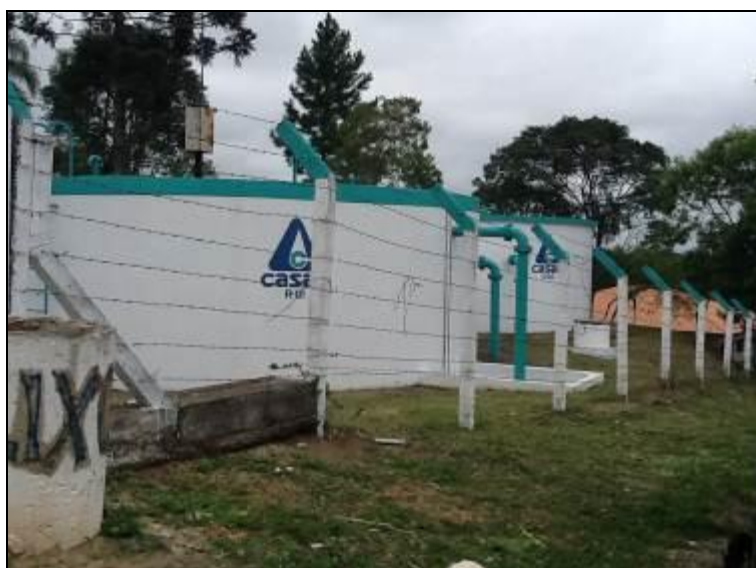
Figura 16: R 01A – R 01B

a) Reservatórios 1-2 – Coordenadas: xx°xx'xx" S / xx°xx'xx" O

Material: Fibra () Concreto (x) Outro ()

Posição: Apoiado (x) Elevado () Outro ()

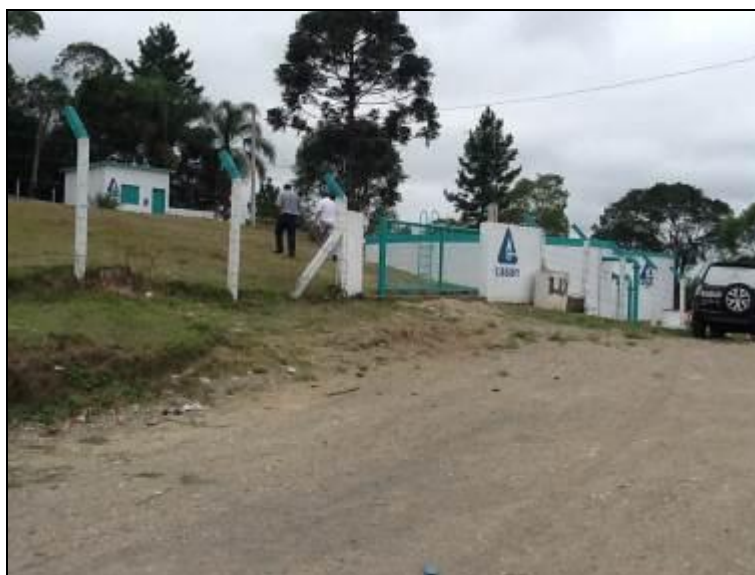
Figura 18: Acesso aos reservatórios centrais

1) Existe facilidade de acesso ao local? Sim (x) Não ()
