**Diretoria de Regulação e Fiscalização - DREF**

## **RELATÓRIO DE FISCALIZAÇÃO**

**Assunto: Fiscalização INICIAL dos Serviços de  
Saneamento Básico**

Unidade Auditada: Município de Nova Veneza/SC

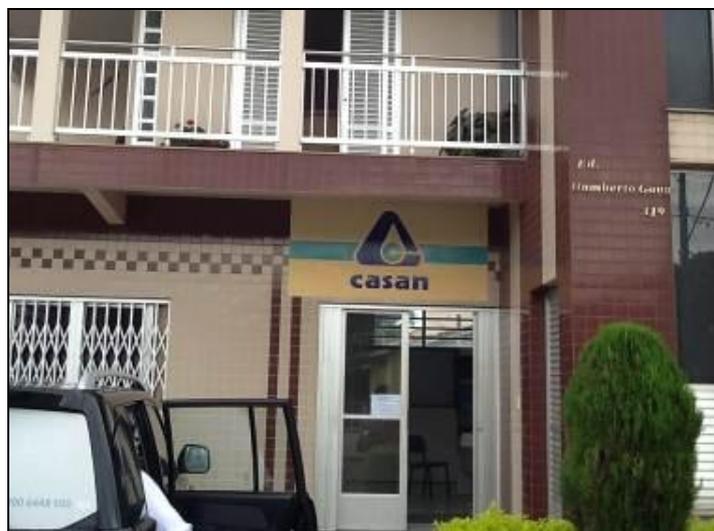
1) Existe identificação de que ali funciona um escritório de atendimento (Lei nº 8.078 Art. 6º)? Sim (x) Não ( ) Pendência ( ):

Figura 1: Fachada do Prédio

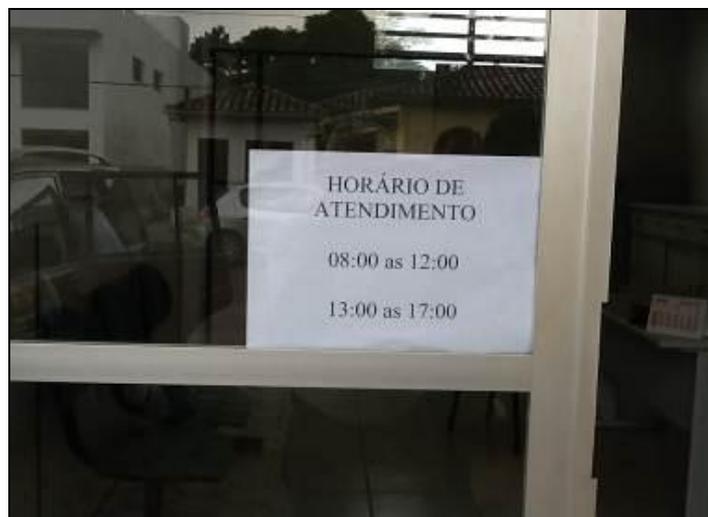
3) Há placa indicativa do horário de funcionamento (Lei nº 8.078 - Art. 6º)? Sim (x)  
Não ( ) Pendência ( ):

Figura 2: Cartaz com horário de Expediente.

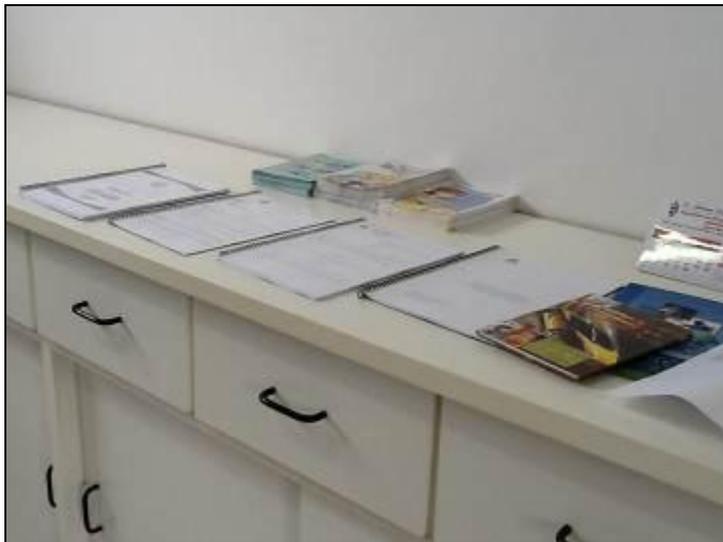
4) Existem manuais, guias e informações adequadas disponíveis aos usuários (*CDC, Resoluções Agesan, etc.*)? Sim (x) Não ( ) Pendência ( ):

**Figura 3: Manuais e Resoluções**

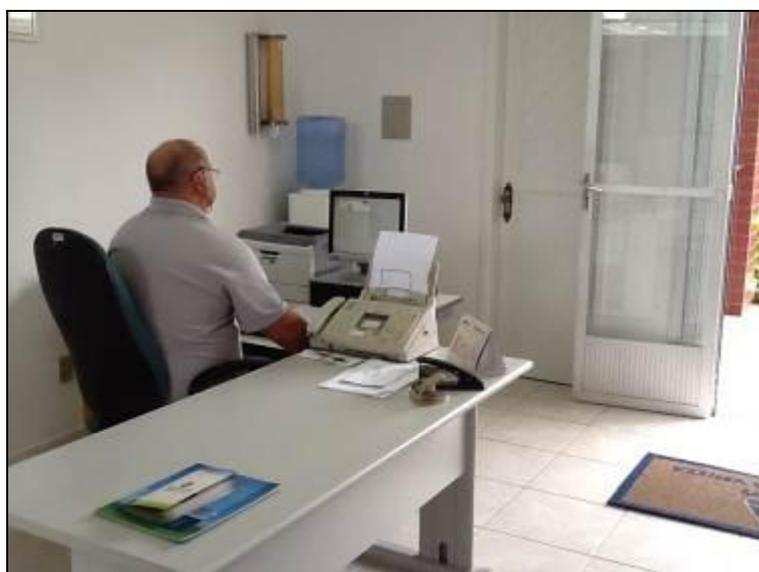
6) As condições de mobiliário são favoráveis (Resolução AGESAN nº 004 - Art. 127)? Sim (x) Não ( ) Pendência ( ):

**Figura 4: Espaço interno bem organizado**

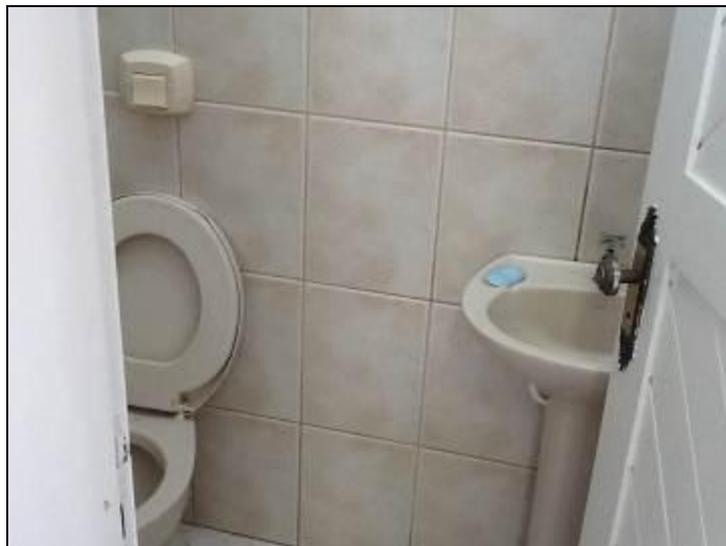
8) Existe sanitário disponível para uso dos funcionários (Resolução AGESAN nº 004 Art. 127)? Sim ( ) Não ( ) - Encontra-se em boas condições de higiene e limpeza? Sim (x) Não ( ) Pendência ( ):

Figura 5: Sanitário da Agência

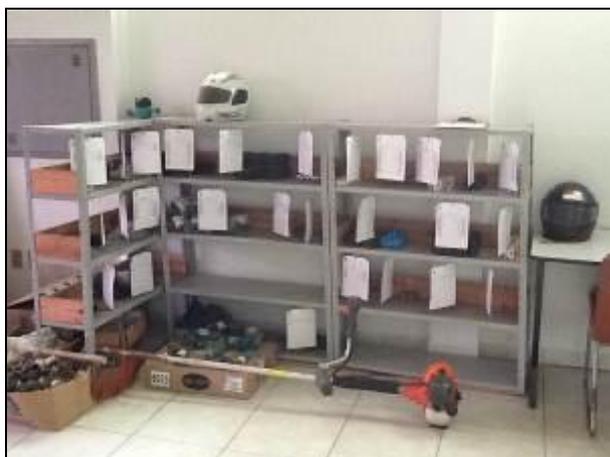
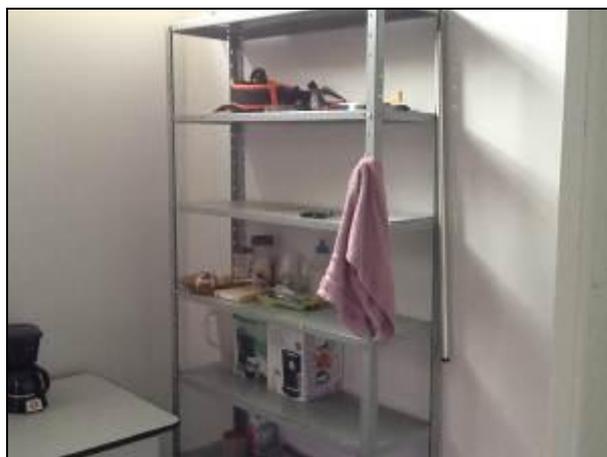
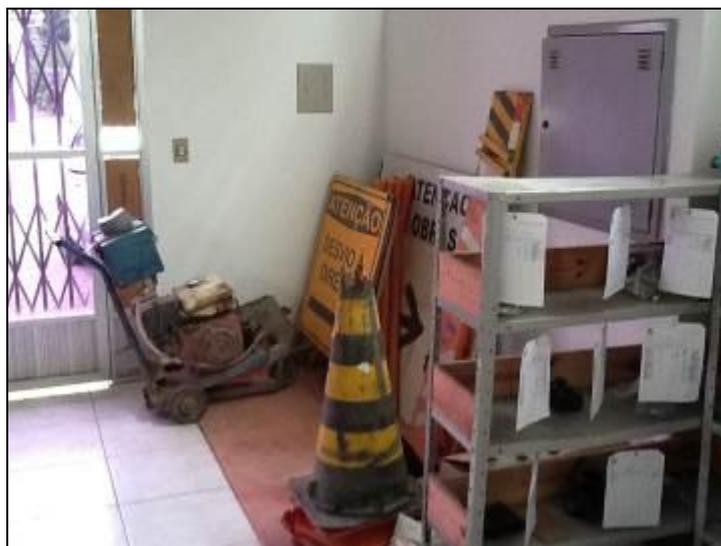
10) Existe almoxarifado em boas condições? Sim (x) Não ( ) Pendência ( ):

Figura 5: Almoarifado e depósito

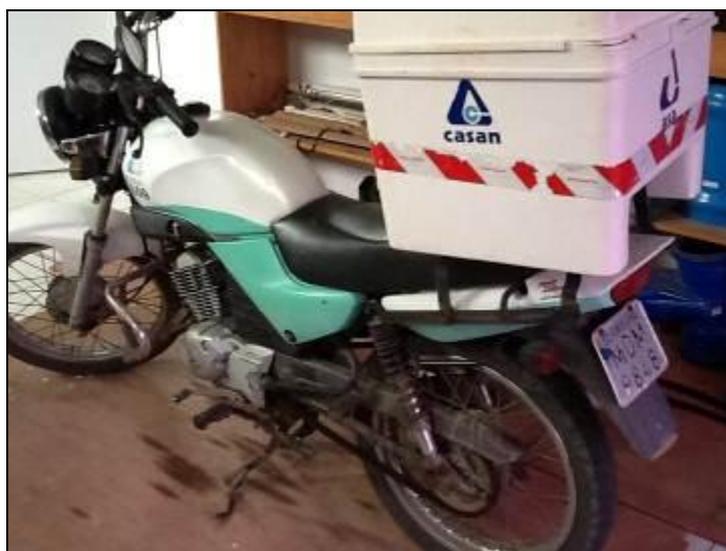
Figura 6: Motocicleta atende Agência de Nova Veneza.

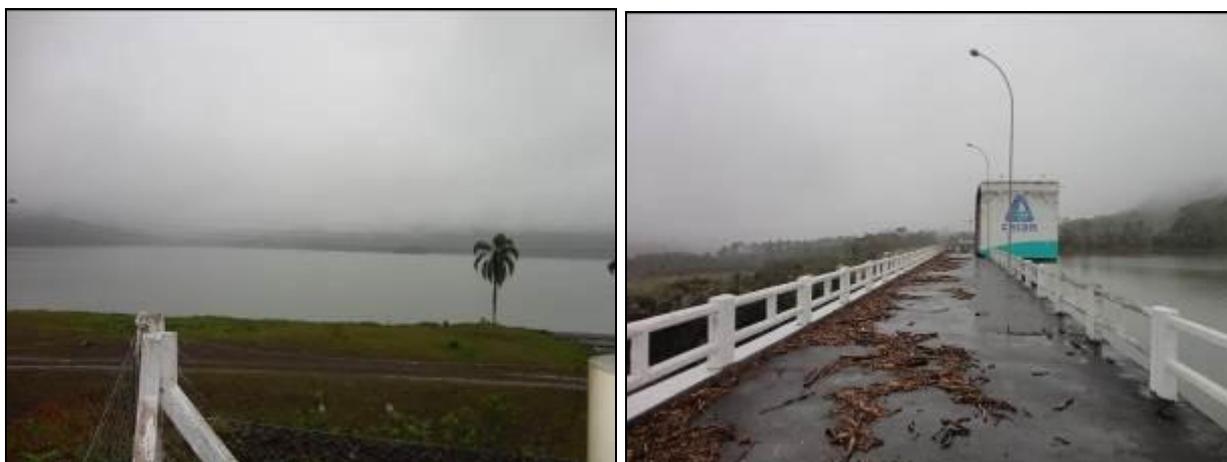
a) Manancial/Captação 1: Barragem São Bento - Subterrâneo ( ) Superficial (x)

Figura 7: Manancial e Barragem São Bento

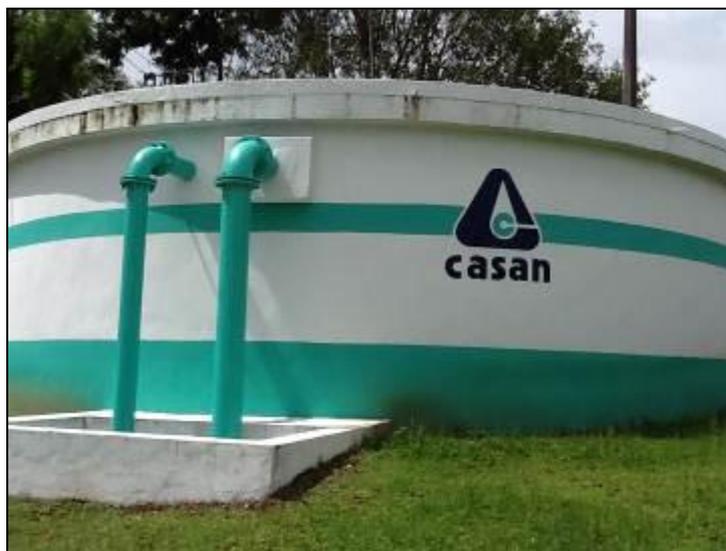
**Figura 8: Reservatório do Morro do Hospital - Centro**

2) Existem placas indicativas de propriedade e restrição de uso das áreas dos reservatórios (Resolução AGESAN nº 004 - Art.19 - §2º)? Sim ( ) Não (x) Pendência ( ):

RECOMENDAÇÃO 02: Afixar placas informando das restrições de acesso.

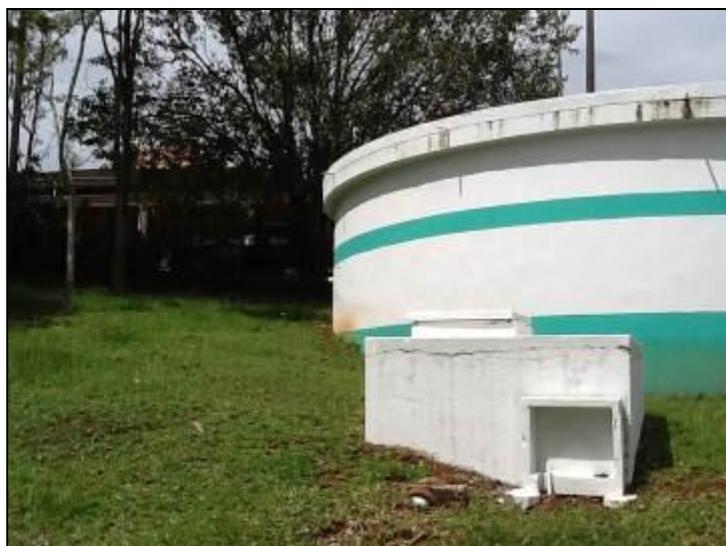
3) As condições de limpeza dos entornos são adequadas (Resolução AGESAN nº11 - Art. 23º)? Sim (x) Não ( ) Pendência ( ):

**Figura 9: Entorno do R-01**

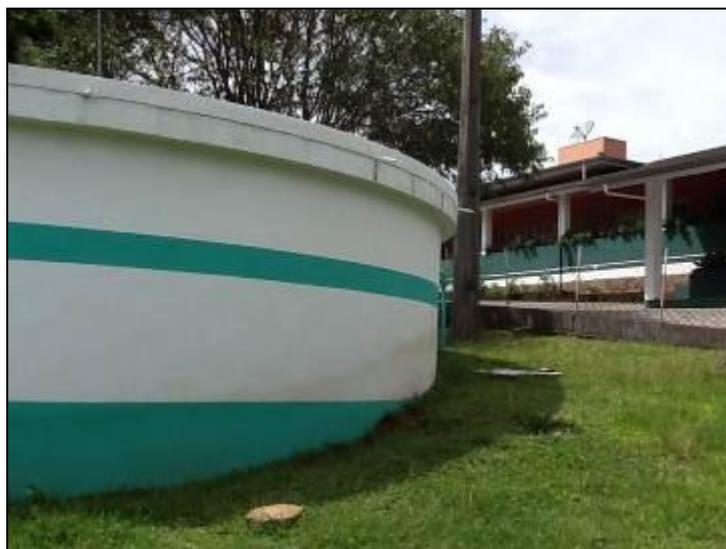
Figura 10: Cercamento pode ser visto ao fundo.

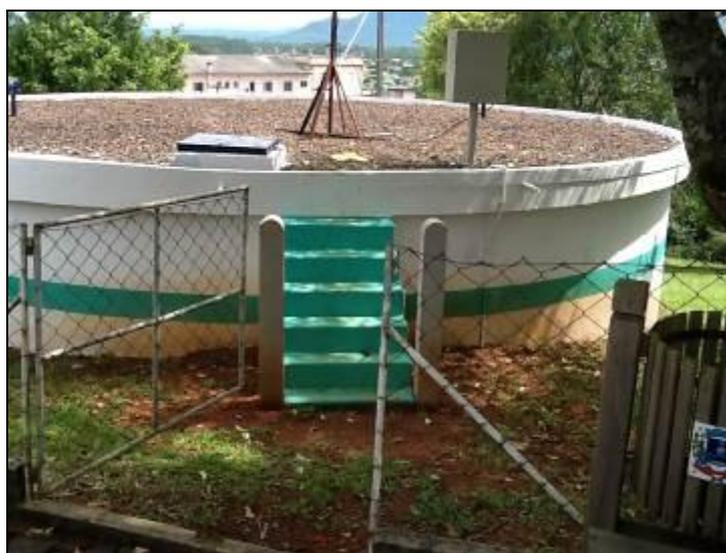
Figura 11: Escada e cobertura em boas condições.

Sim ( ) Não (x) Pendência ( ):

RECOMENDAÇÃO 03: Instalar guarda-corpo nas áreas de visitação e circulação de funcionários.

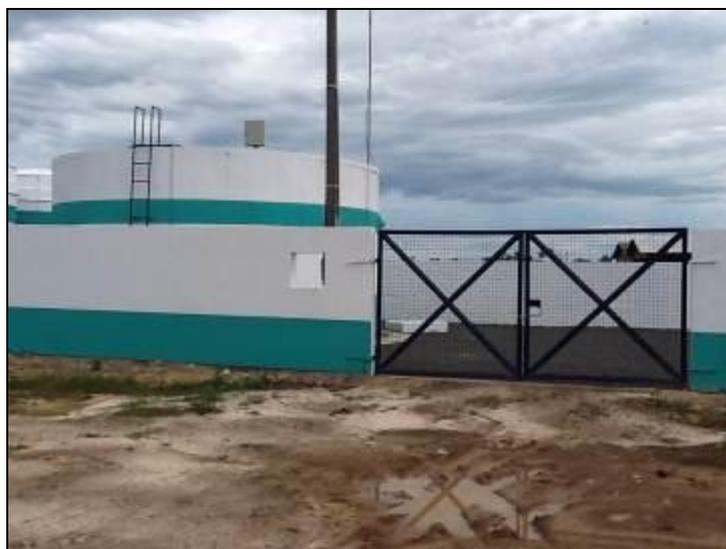
12) Existem placas indicativas de propriedade e restrição de uso das áreas dos reservatórios (Resolução AGESAN n° 004 - Art.19 - §2°)? Sim ( ) Não (x) Pendência ( ):

**Figura 12: Entrada R-02 - Caravágio**

RECOMENDAÇÃO 06: Deverão ser instaladas placas com as informações.

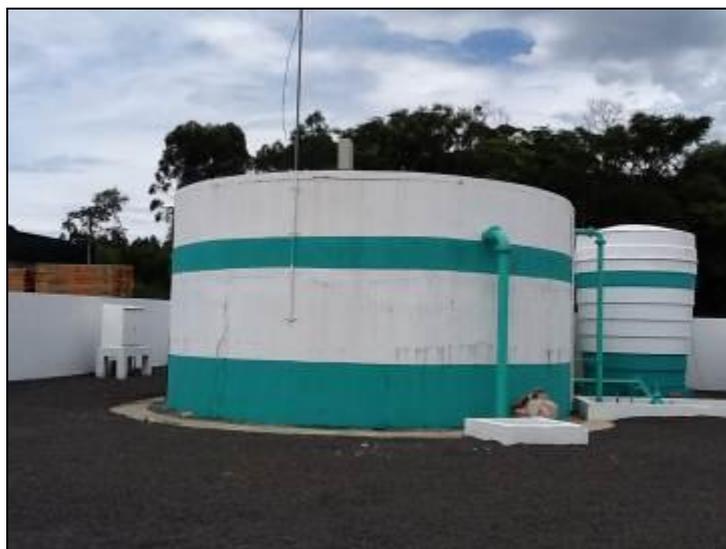
13) As condições de limpeza dos entornos são adequadas (Resolução AGESAN n°11 - Art. 23°)? Sim (x) Não ( ) Pendência ( ):

**Figura 13: Entorno dos Reservatórios**

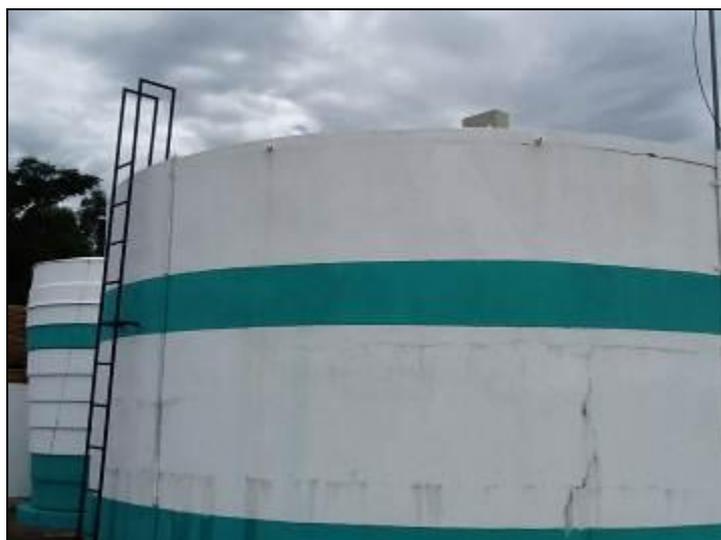
**Figura 14: Escada de acesso.**

16) Existe guarda-corpo nas áreas de visitação (Resolução AGESAN Nº11 Art. 23º)? Sim ( ) Não (x) Pendência ( ):

**RECOMENDAÇÃO 07: Deverão ser instalados guarda-corpo nas áreas de visitação e/ou circulação suspensas.**

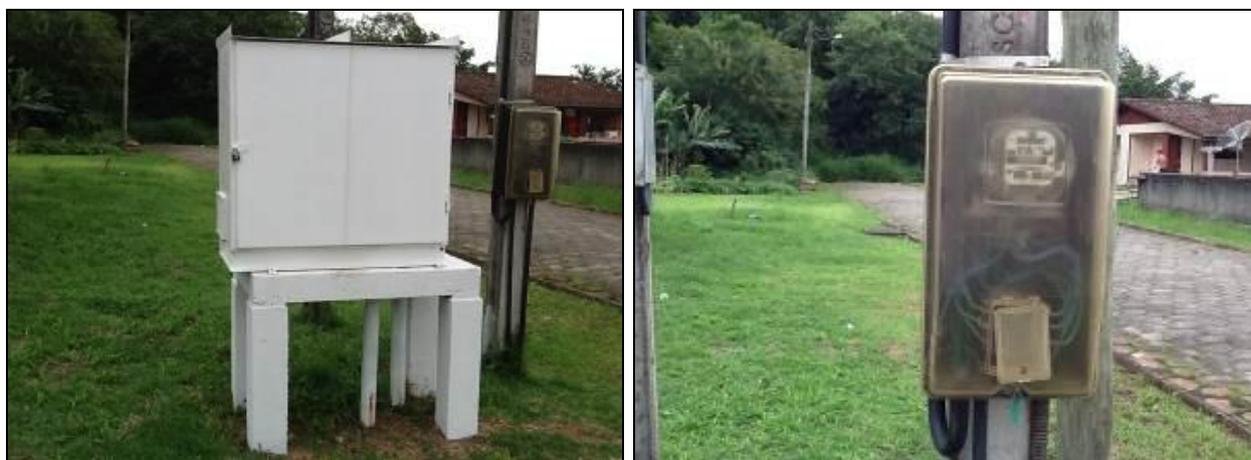
Figura 16: Booster 01.

1) Estão devidamente identificadas? Sim ( ) Não (x) Pendência ( ):

2) Estão devidamente isoladas? Sim ( ) Não (x) Pendência ( ):

RECOMENDAÇÃO 10: Todas as Unidades deverão ser devidamente identificadas.

RECOMENDAÇÃO 10: Todas as Unidades deverão ser devidamente isoladas.

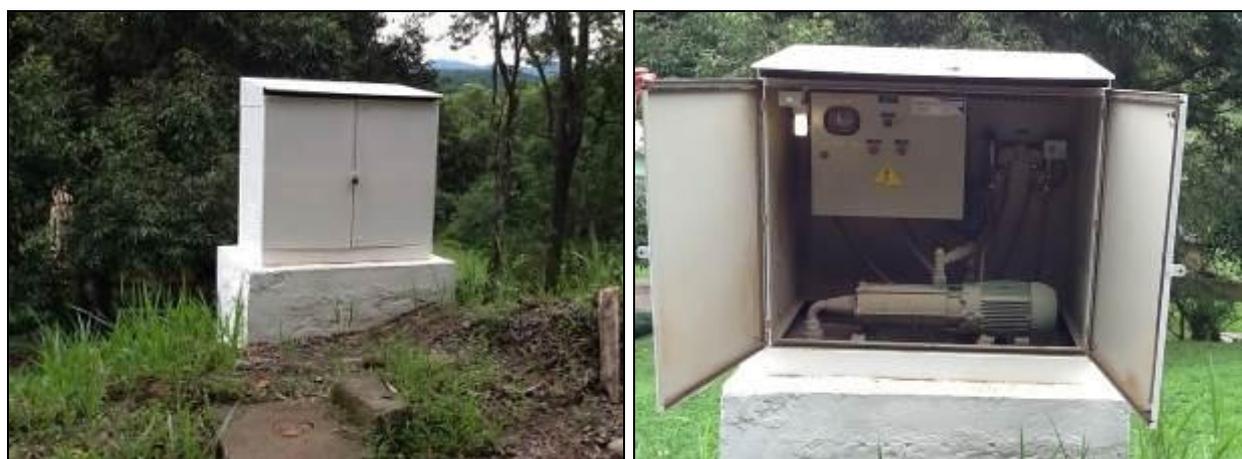
Figura 17: Booster 02

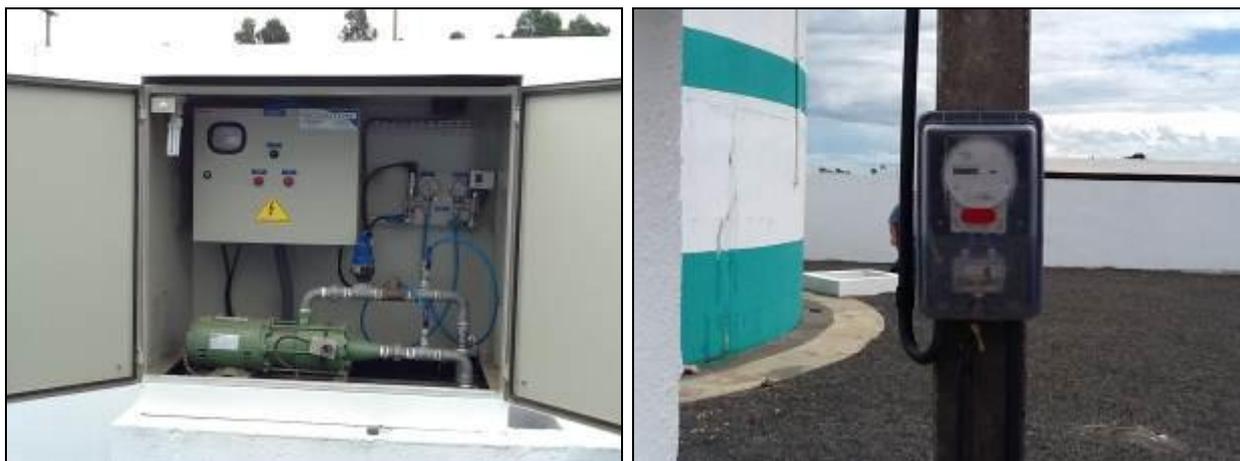
Figura 18: Booster 03

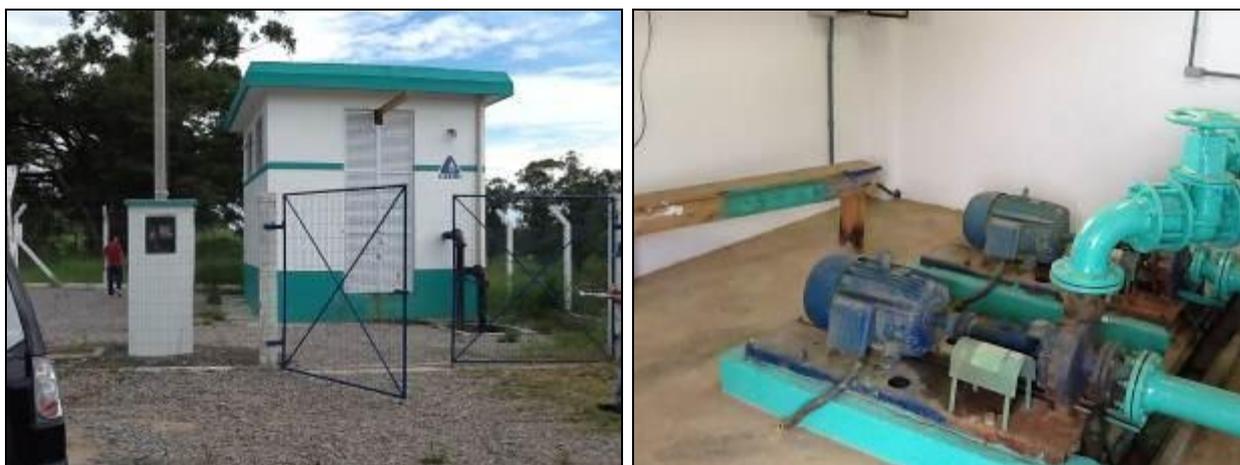
Figura 19: ERAT 01

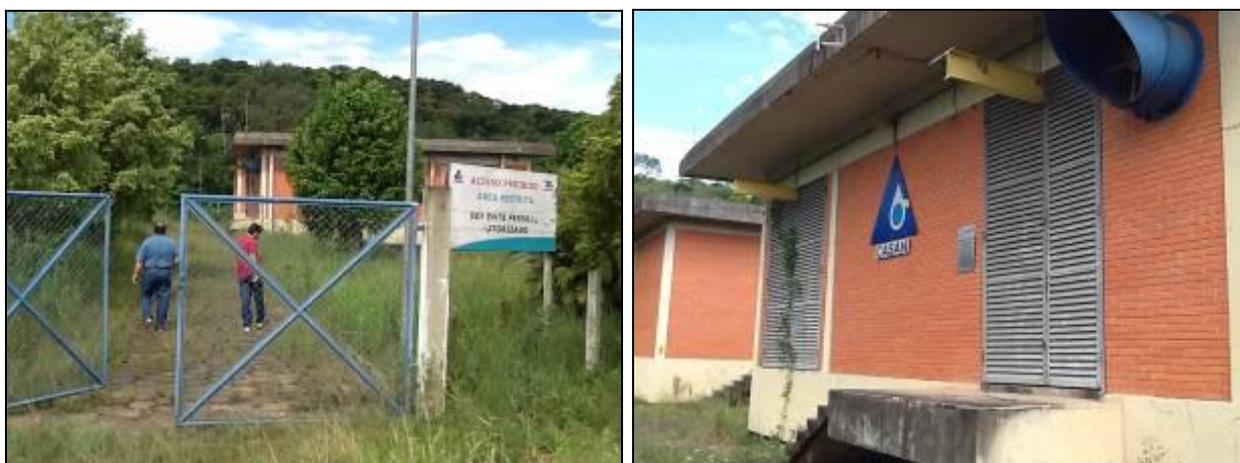
Figura 20: ERAT Picadão

Observações: Deverá ser informado quanto ao importante patrimônio que é a ERAT de Picadão, de elevado valor de investimentos, e que se encontra sem qualquer utilização e sem a devida manutenção.

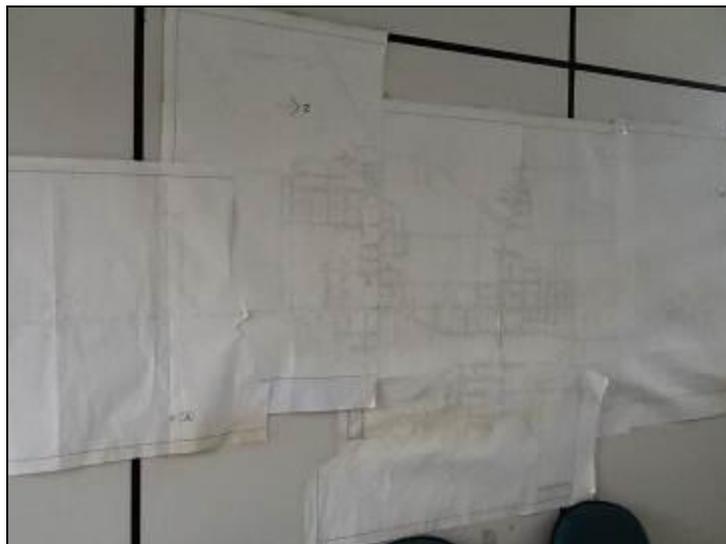
5) Existe planta do sistema afixada na Unidade? Sim (x) Não ( ) Pendência ( ):

Figura 21: Planta Cadastral na parede.
