## RELATÓRIO DE FISCALIZAÇÃO

Assunto: Fiscalização INICIAL dos Serviços de  
Saneamento Básico

Relatório nº 047/2012

Município de: BANDEIRANTE/SC

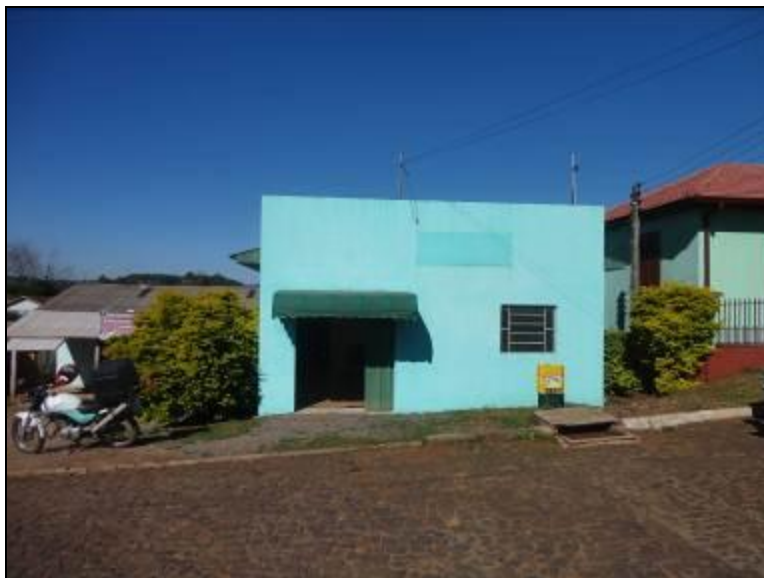
Fachada do Escritório de Bandeirante: ainda não foi aberto ao público

1) Existe identificação de que ali funciona um escritório de atendimento (Lei nº 8.078 Art. 6º)? Sim ( ) Não (x) Pendência ( ): \_\_\_\_\_

2) Há placa indicativa do horário de funcionamento (Lei nº 8.078 - Art. 6º)? Sim ( ) Não (x) Pendência ( ): \_\_\_\_\_

RECOMENDAÇÃO 1: Identificar a unidade.

RECOMENDAÇÃO 2: Instalar cartaz ou pintura com horário de funcionamento quando da abertura ao público.

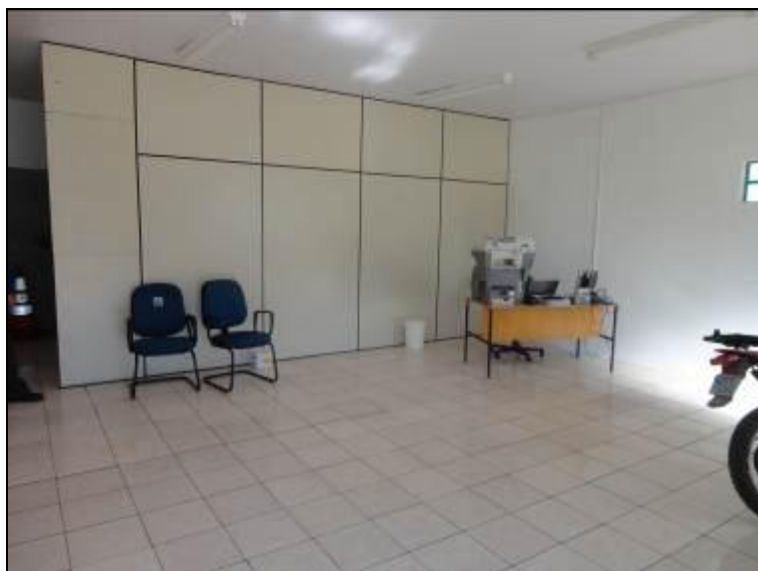
4) As condições de mobiliário são favoráveis (Resolução AGESAN nº 004 - Art. 127)? Sim ( ) Não ( ) Pendência (x): Em montagem.

Área interna do Escritório (em implantação).

RECOMENDAÇÃO 3: Providenciar mobiliário de acordo com as normas técnicas e padronização da empresa.

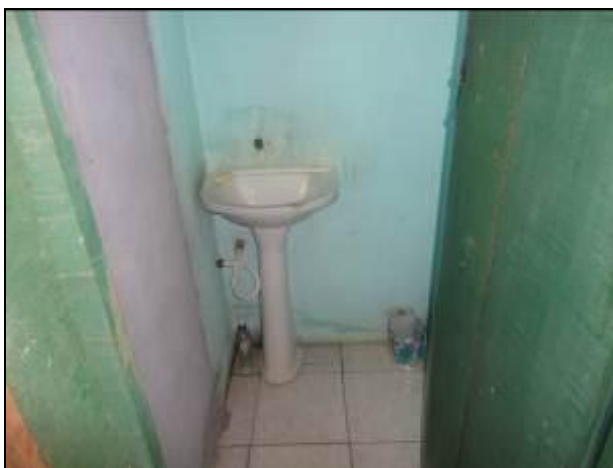
Sanitários de unidades de Bandeirante.

7) Há sanitários para os usuários (Resolução AGESAN nº 004 - Art. 127)? Sim ( ) Não (x) Encontram-se em boas condições de higiene e limpeza? Sim ( ) Não ( ) Pendência ( ): Use dos sanitários compartilhados.

RECOMENDAÇÃO 4: Fixar cartaz sobre o uso compartilhado do Sanitário.

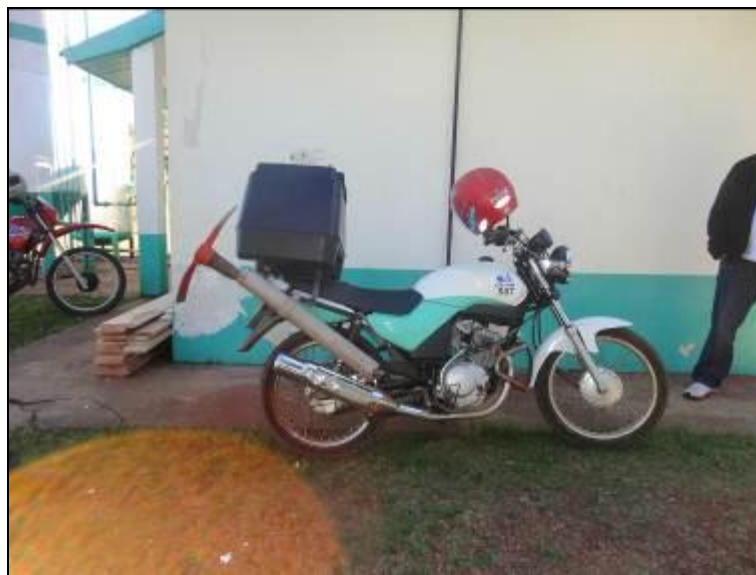
Motocicleta que serve a Descanso

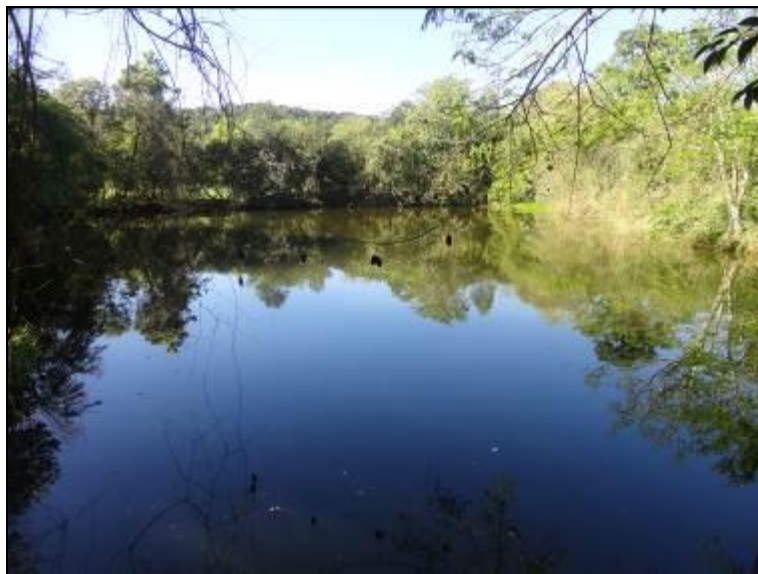
Área do manancial onde é feita a captação.

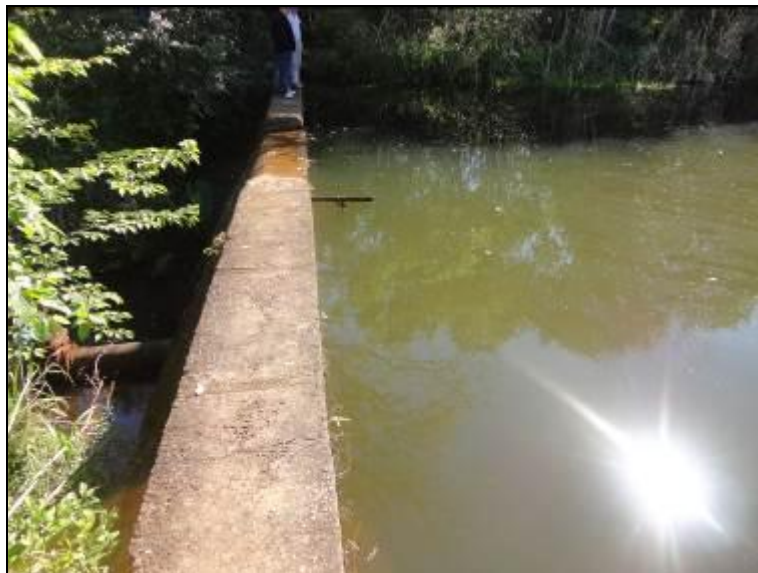
3) Existe cerca de proteção da área do manancial (Resolução AGESAN nº11- Art. 10º)? Sim ( ) Não (x) Pendência ( ): \_\_\_\_\_

Área do manancial encontra-se desprotegida.

RECOMENDAÇÃO 11: Providenciar o isolamento da área e a instalação de placas de restrição de acesso.

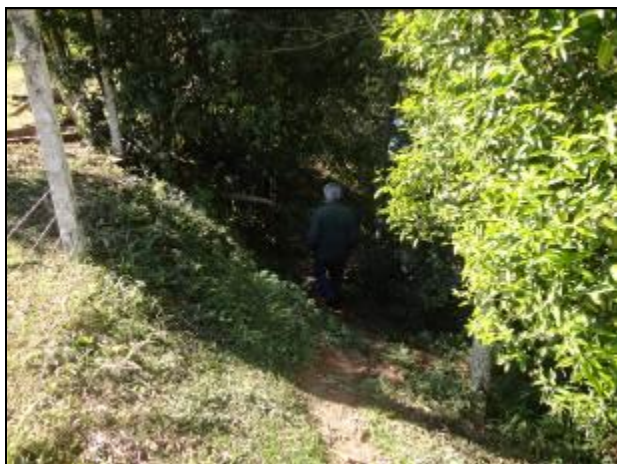
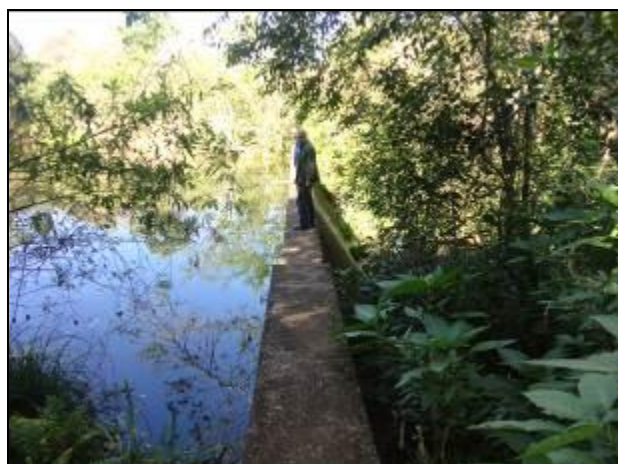
6) As condições operacionais da captação são adequadas (Resolução AGESAN nº11 Art. 11º)? Sim ( ) Não ( ) Pendência (x): Obs.: Dificuldades de acesso a bomba por segurança reduzida

Acessos à captação não oferecem segurança aos operadores.

7) Existe facilidade de acesso ao local (Resolução AGESAN nº11 - Art. 11º)? Sim (x) Não ( ) Pendência (x): Trilha pelo mato e sobre a barragem.

**RECOMENDAÇÃO 12:** Providenciar “corredor de acesso” com segurança aos funcionários que fazem a proteção/manutenção da área de captação.

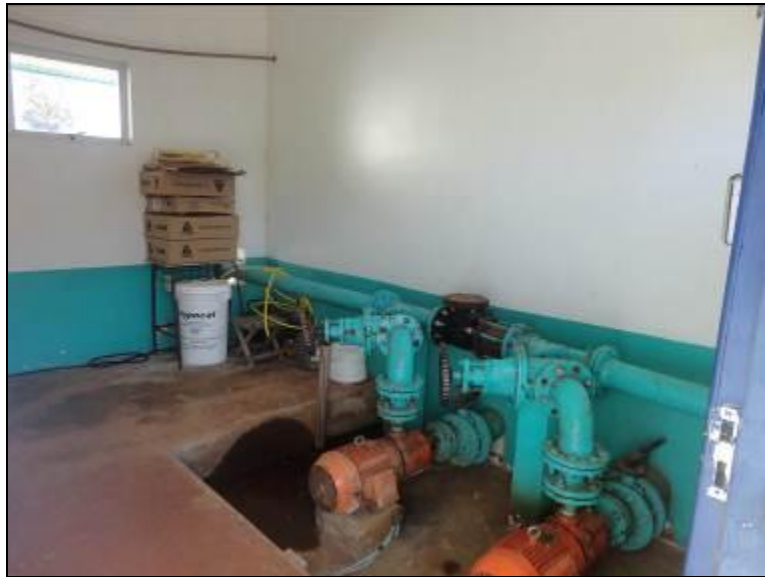
Cada das bombas onde é feito o recalque para a ETA

8) Existe proteção contra enchentes e entrada de pessoas estranhas e animais (Resolução AGESAN N°11 - Art. 10º)? Sim ( ) Não (x) Pendência ( ): \_\_\_\_\_

**RECOMENDAÇÃO 13:** Providenciar o isolamento e emplacamento da área.

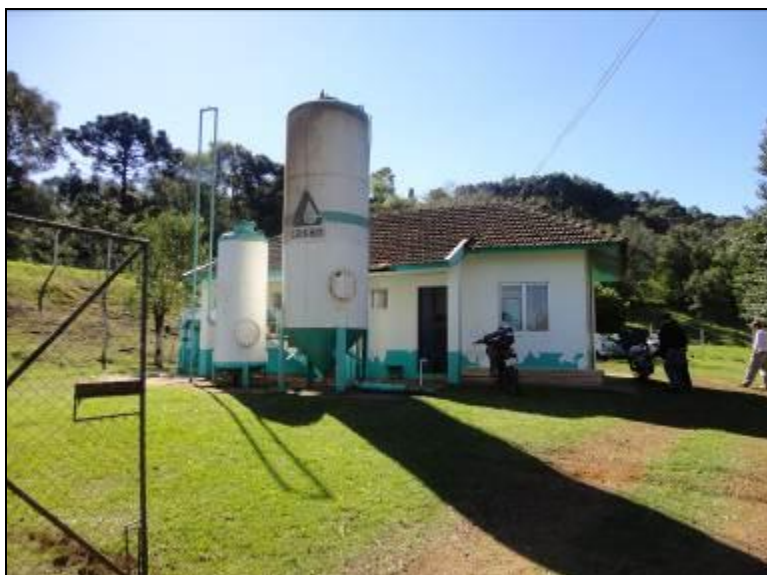
Fachada do prédio da ETA.

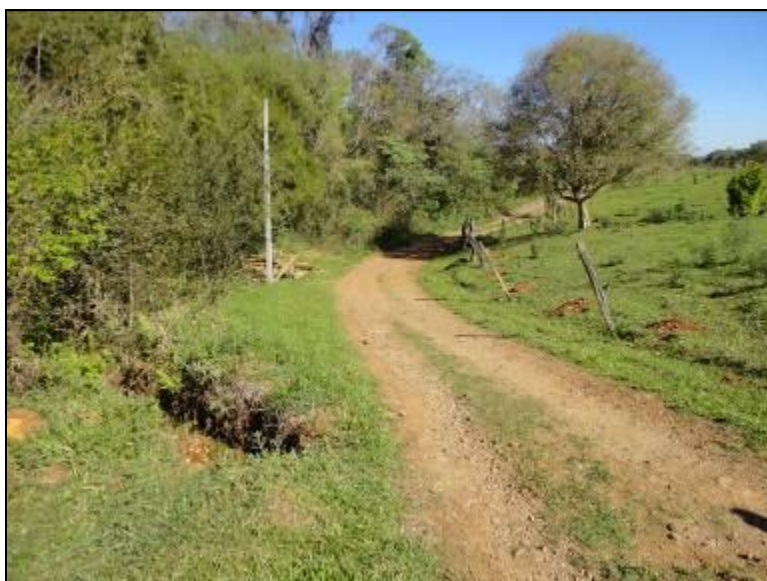
2) O acesso à ETA está em boas condições (Resolução AGESAN N°11 - Art. 15º)?

Sim (x) Não ( ) Pendências ( ): \_\_\_\_\_

Acesso e entrada da ETA

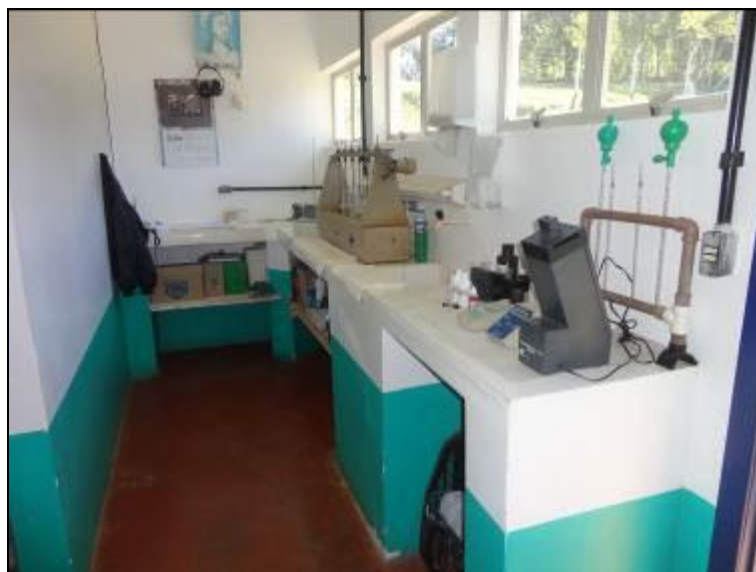
4) Quais parâmetros são analisados na ETA local? (x) Cloro (x) Flúor ( ) Outros: PH, cor e turbidez.

5) Com que frequência são analisados? 08 (oito)/dia

Laboratório da ETA Bandeirante.

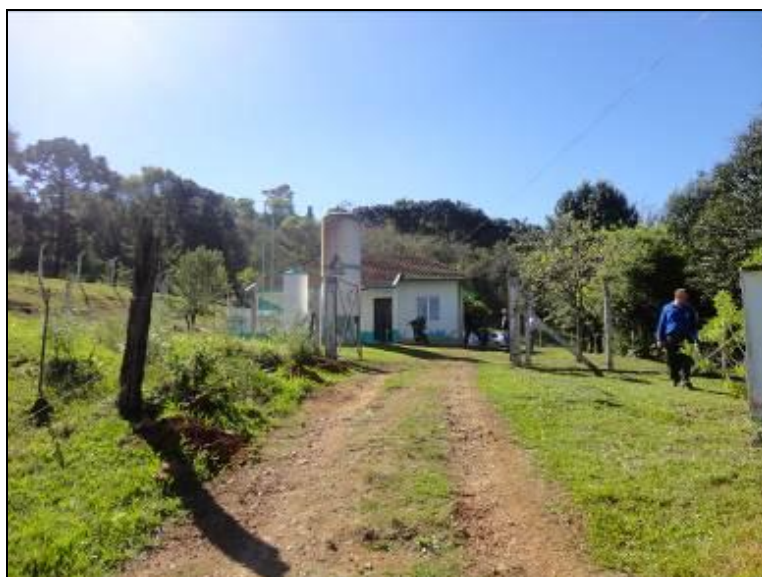
Visão geral da ETA: áreas externas em bom estado de conservação.

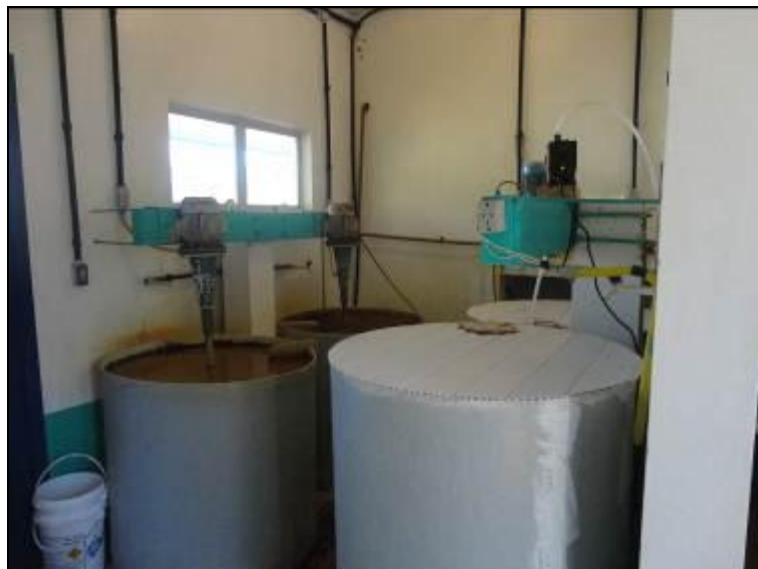
- 20) A estrutura do prédio da casa de química está aparentemente segura (Resolução AGESAN N°11 Art. 15º)? Sim (x) Não ( ) Pendência ( ): \_\_\_\_\_

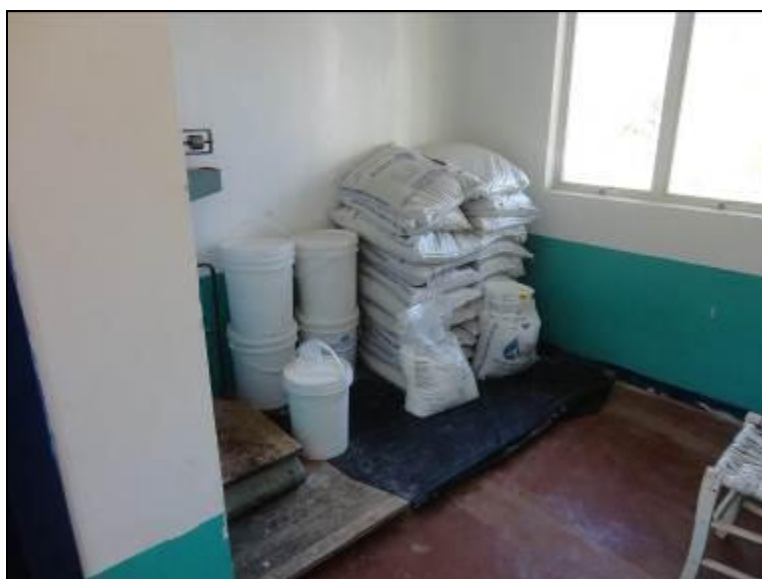
Acondicionamento de produtos químicos.

22) O empilhamento dos produtos químicos é adequado (Resolução AGESAN N°11 - Art. 18° §2°)? Sim (x) Não ( ) Pendência ( ): \_\_\_\_\_

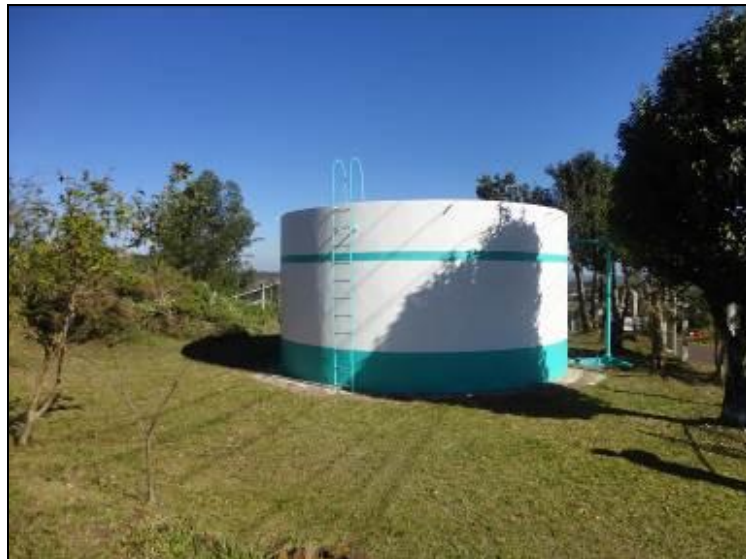
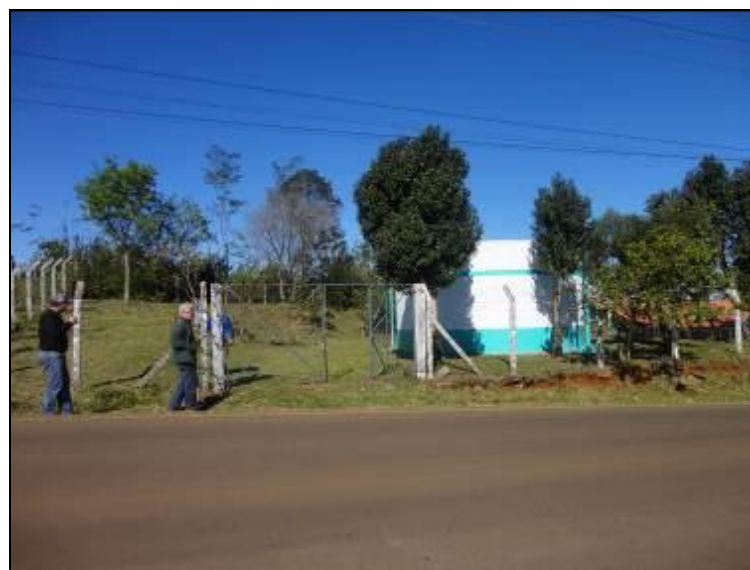
R-01 Bandeirante.

3) Existem placas indicativas de propriedade e restrição de uso das áreas dos reservatórios (Resolução AGESAN N° 004 - Art.19 - §2º)? Sim ( ) Não (x) Pendência ( ):\_  
RECOMENDAÇÃO: Colocar placas necessárias.

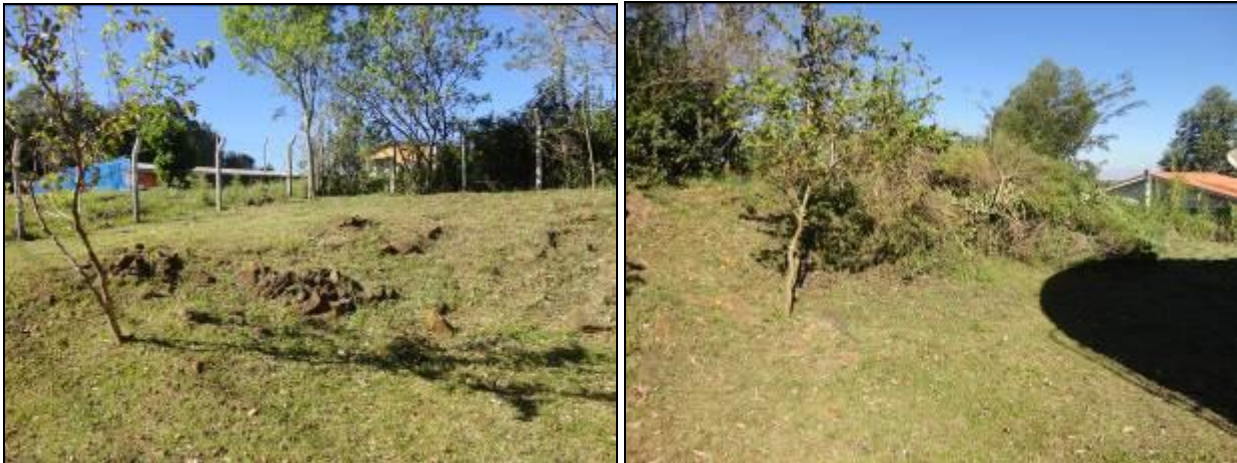
Áreas de entorno dos Reservatórios do SAA.

5) As áreas estão devidamente cercadas e trancadas (Resolução AGESAN N°11 - Art. 23°)? Sim ( ) Não (x) Pendência ( ): \_\_\_\_\_

RECOMENDAÇÃO 18: Providenciar cercamento e trancamento de todas as unidades.
