RELATÓRIO DE ACOMPANHAMENTO GEFIS Nº 030/2013

Assunto: Fiscalização de ACOMPANHAMENTO dos Serviços de Saneamento Básico
DESCANSO E BELMONTE

Referência: Processo AGESAN 00177/2012 e Relatório GEFIS nº 046/2012

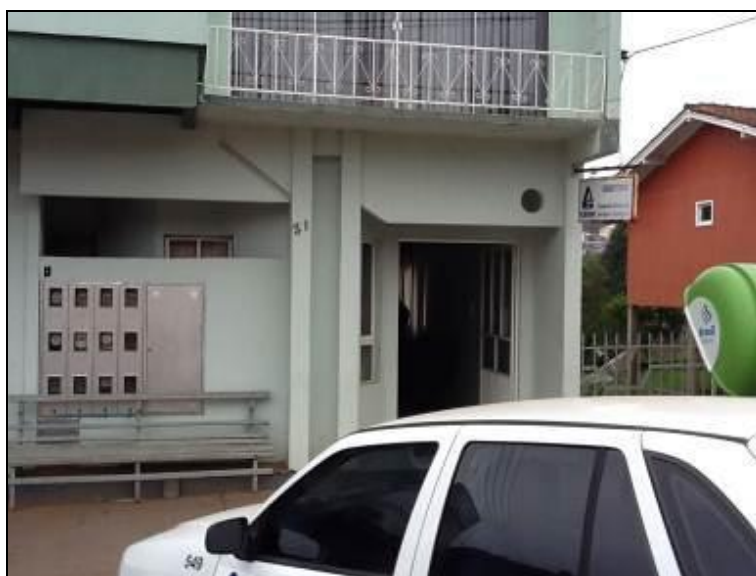
1) Existe identificação de que ali funciona um escritório de atendimento (Lei nº 8.078 Art. 6º)? Sim (x) Não () Pendência ():

Figura 1: Fachada do Escritório (inicial)

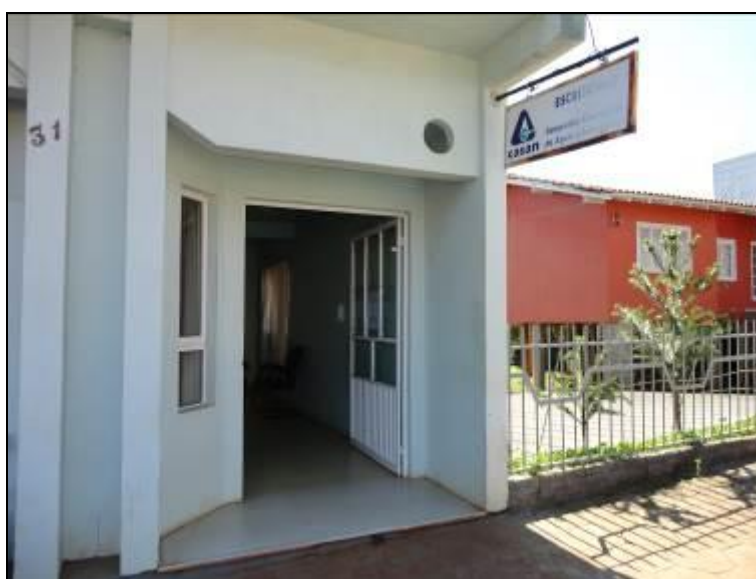
Figura 2: Fachada do escritório (acompanhamento)

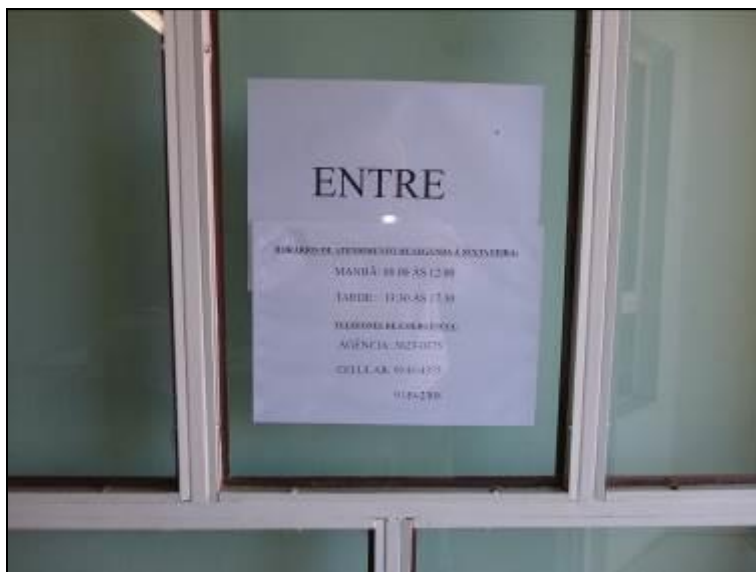
3) Há placa indicativa do horário de funcionamento (Lei nº 8.078 - Art. 6º)? Sim (x) Não () Pendência ():

Figura 3: Identificação Horário (acompanhamento)

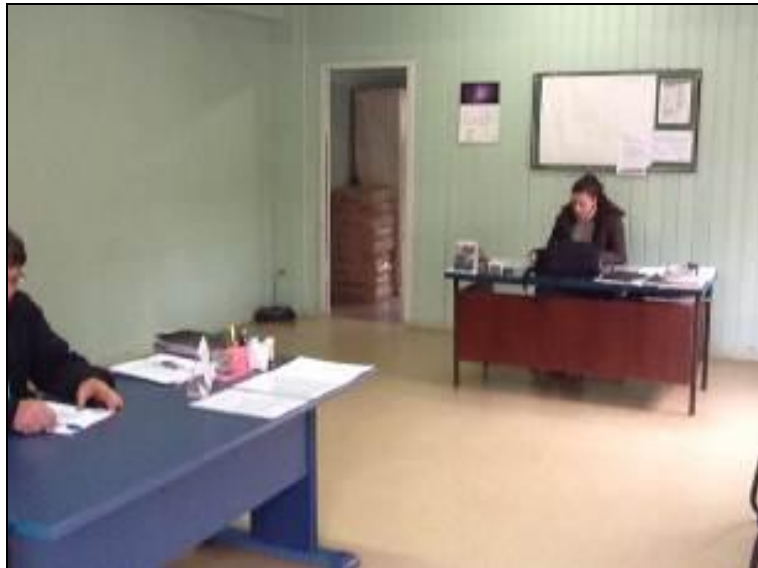
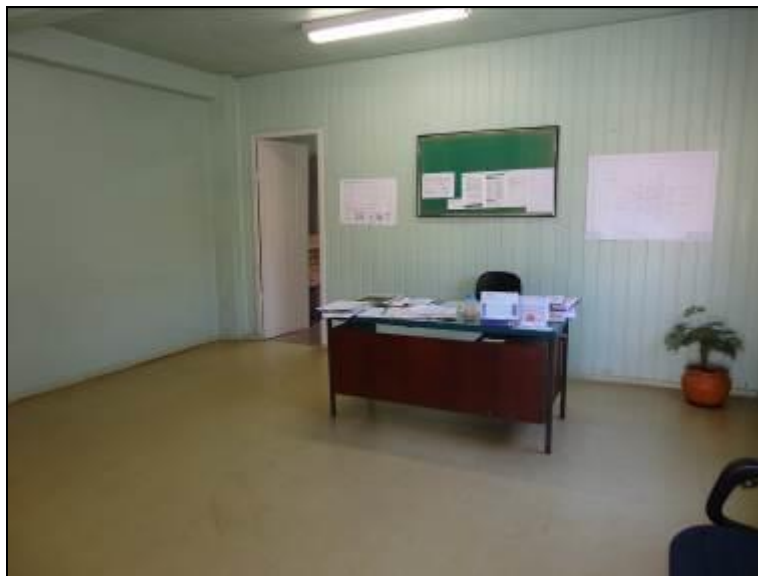
Figura 5: Mobiliário (inicial)

6) As condições de mobiliário são favoráveis (Resolução AGESAN nº 004 - Art. 127)? Sim () Não (X) Pendência ():

RECOMENDAÇÃO 01: Providenciar melhorias no mobiliária, buscando aumentar o conforto e a padronização.

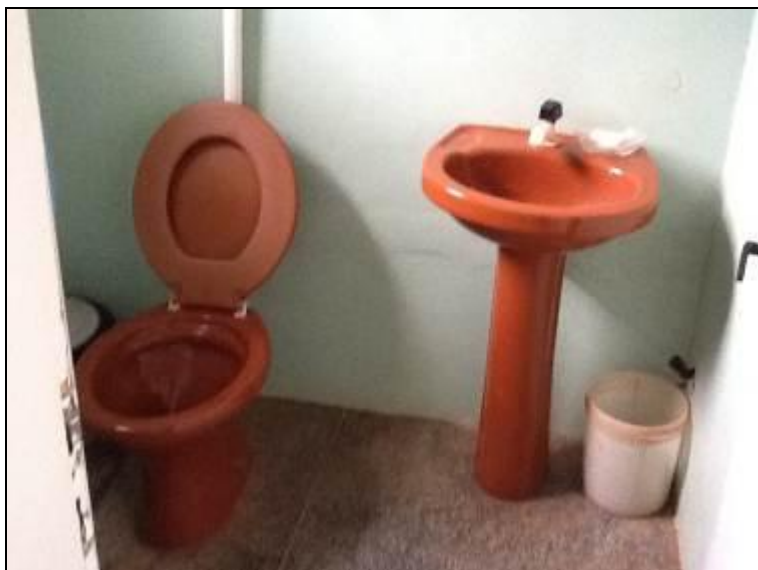
8) Existe sanitário disponível para uso dos funcionários (Resolução AGESAN n° 004 Art. 127)? Sim (x) Não () - Encontra-se em boas condições de higiene e limpeza? Sim (x) Não ()
Pendência ():

Figura 7: Banheiro coletivo (inicial)

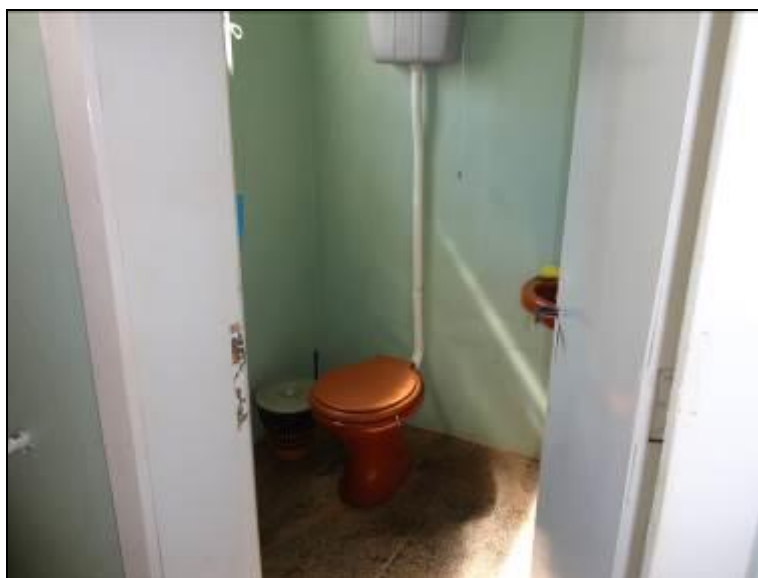
Figura 8: Banheiro Coletivo (acompanhamento)

9) Há sanitários para os usuários (Resolução AGESAN nº 004 - Art. 127)? Sim () Não (x)
Encontram-se em boas condições de higiene e limpeza? Sim () Não () Pendência ():
Obs.: O sanitário é usado tanto para os funcionários como para os usuários.

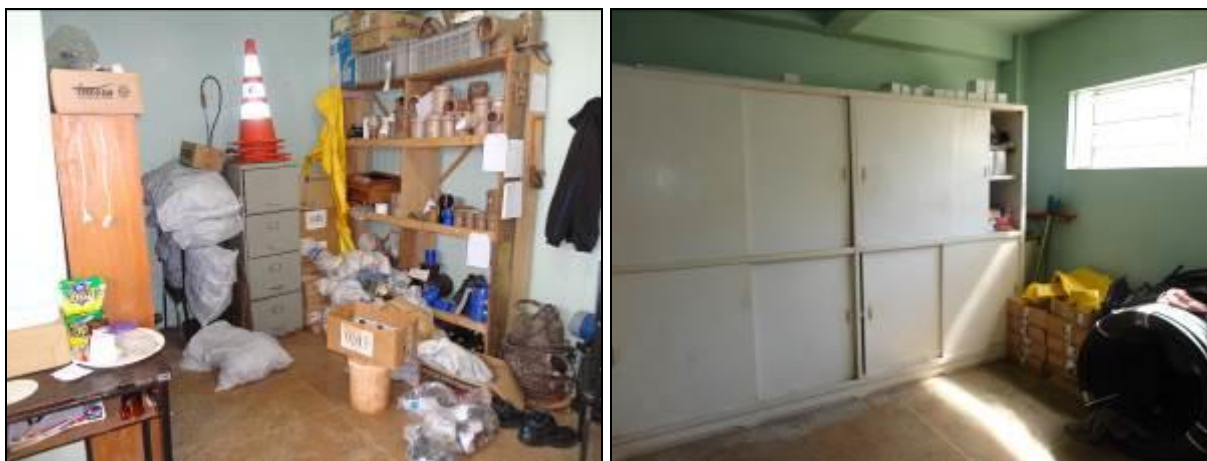
Figura 9: Almoxarifado

10) Existe almoxarifado em boas condições? Sim (x) Não () Pendência () : Obs.: Alguns materiais ficam acondicionados no chão, quando deveriam estar em prateleiras ou armários.

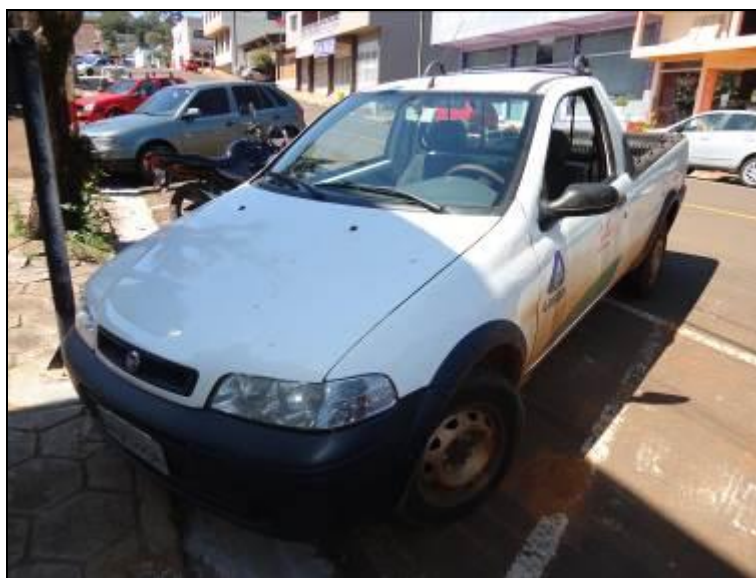
Figura 10: Veículo utilizados pelos funcionários

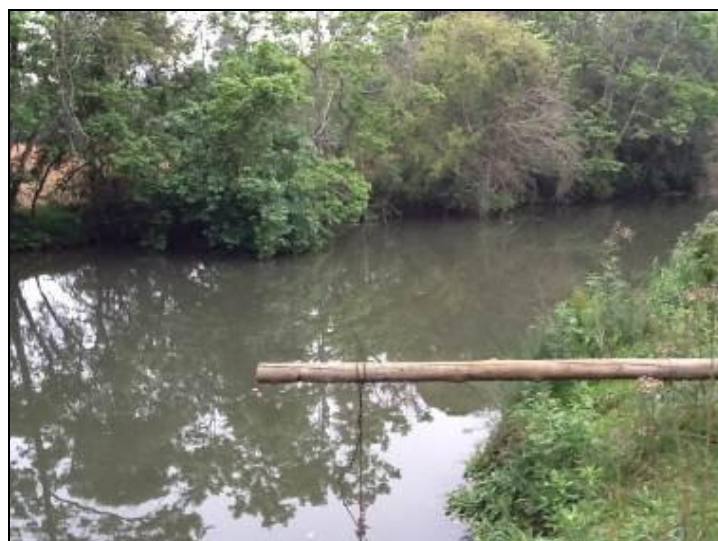
Figura 11: Área do manancial onde é feita a captação (inicial)

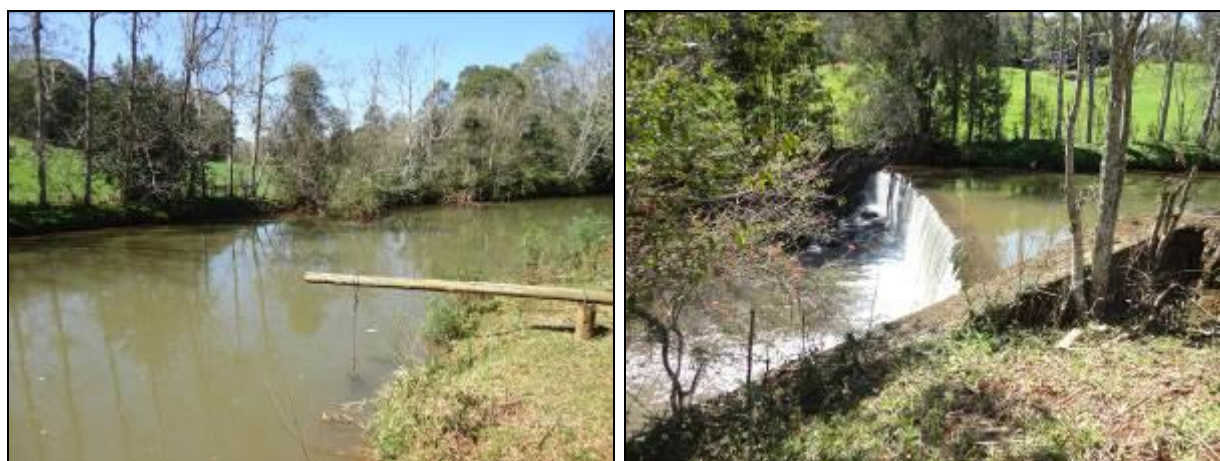
Figura 12: Área de captação - Manancial, barragem e bomba (acompanhamento)

4) O volume captado atualmente garante o abastecimento de água sem haver colapso no abastecimento (NBR 12211 item 5.5)? Sim () Não () Pendência (): Obs.: Necessário diminuir consideravelmente as perdas, senão não há garantia de atendimento da demanda.(inicial).

6) As condições operacionais da captação são adequadas (Resolução AGESAN nº11 Art. 11º)? Sim () Não () Pendência (): Obs.: Segundo os funcionários serão promovidas melhorias. (Acompanhamento)

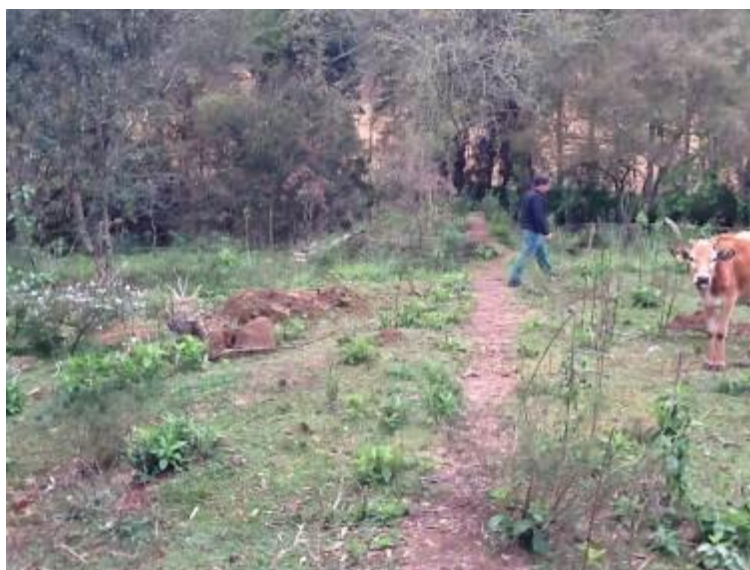
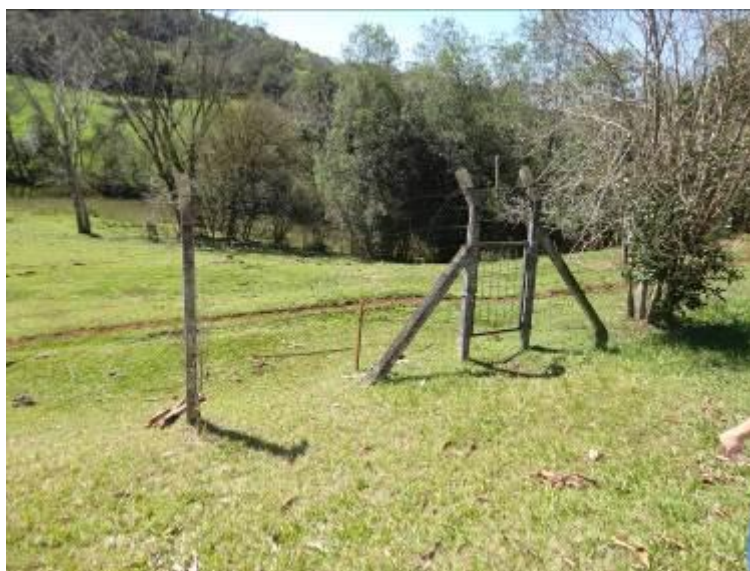
Figura 13: Área do manancial não é cercada, nem identificada (inicial)

3) Existe cerca de proteção da área do manancial (Resolução AGESAN nº11- Art. 10º)? Sim
() Não (x) Pendência ():

RECOMENDAÇÃO 06: Deverá ser providenciado o isolamento dos instrumentos de captação e sua devida identificação.

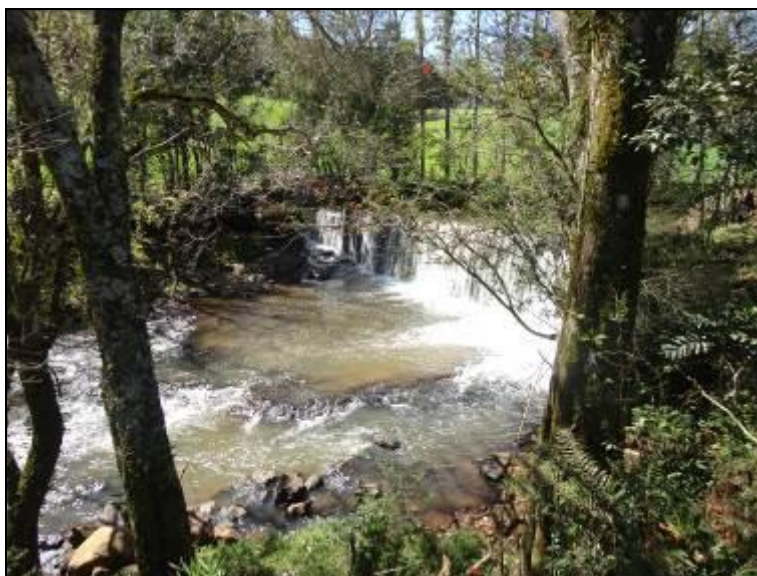
Figura 15: Área do Manancial (acompanhamento)

8) Existe proteção contra enchentes e entrada de pessoas estranhas e animais (Resolução AGESAN Nº11 - Art. 10º)? Sim () Não (x) Pendência ():

Observações: Necessário melhorias na represa.

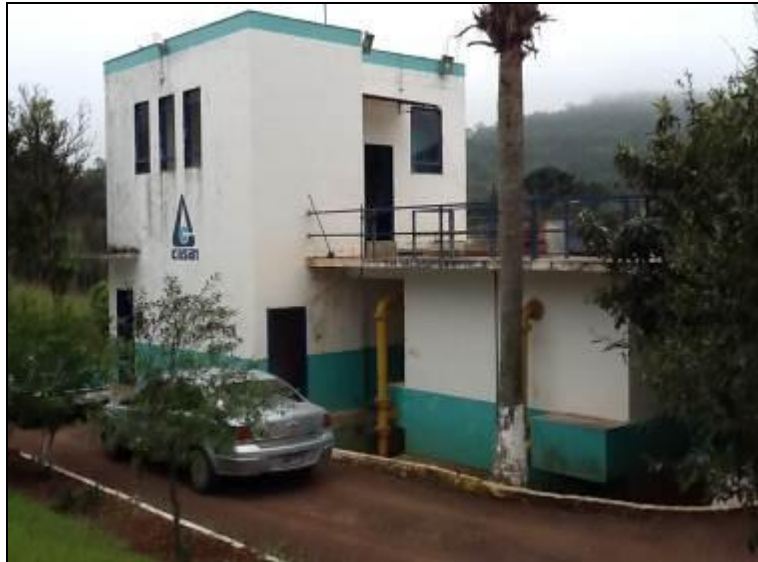
Figura 16: fachada da ETA (inicial)

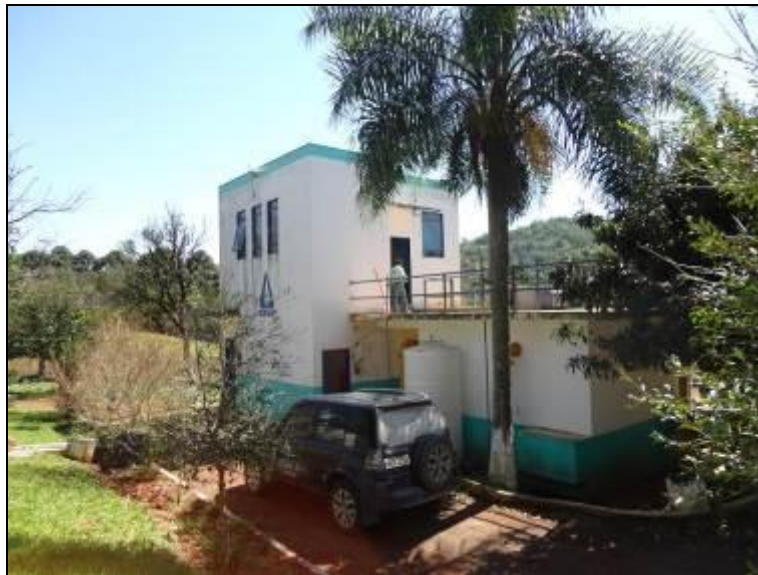
Figura 17: Fachada da ETA (acompanhamento)

RECOMENDAÇÃO 7: Apresentar documento atualizado/em vigor.

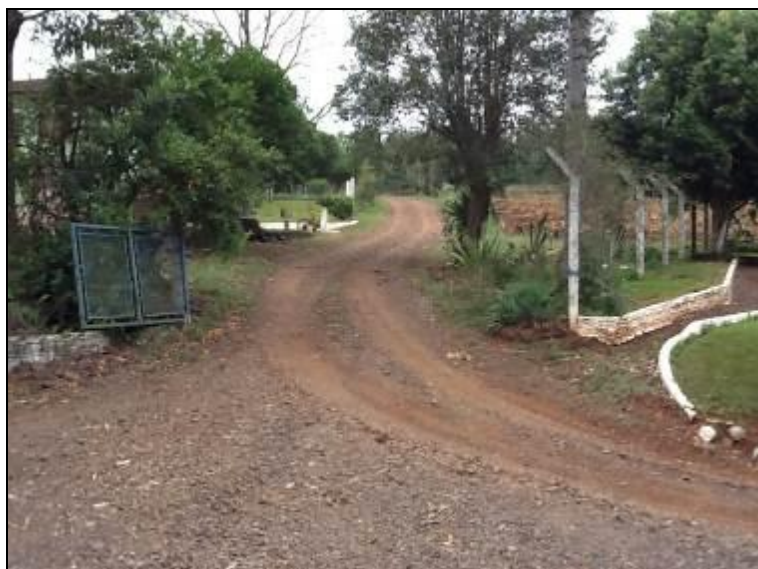
2) O acesso à ETA está em boas condições (Resolução AGESAN Nº11 - Art. 15º)? Sim (x) Não () Pendências ():

Figura 18: Acesso a ETA

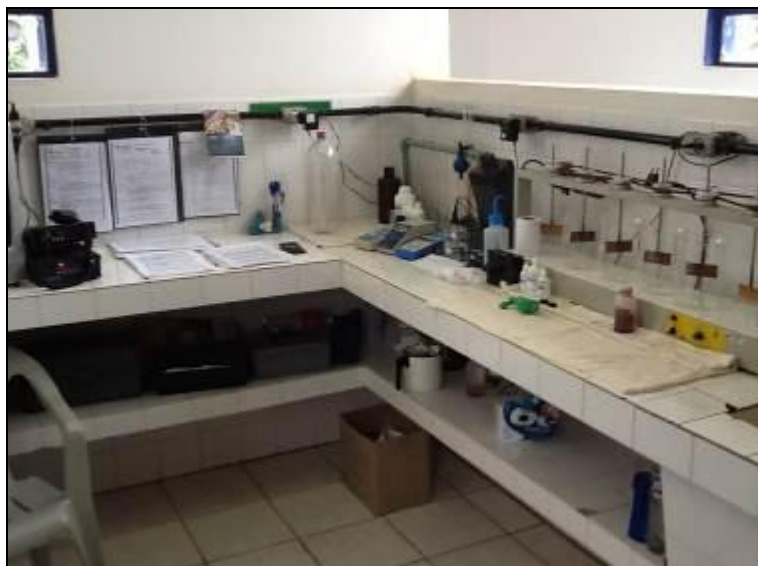
3) As condições do Laboratório são adequadas? Sim (x) Não () Pendência ():

Figura 19: Laboratório da ETA (inicial)

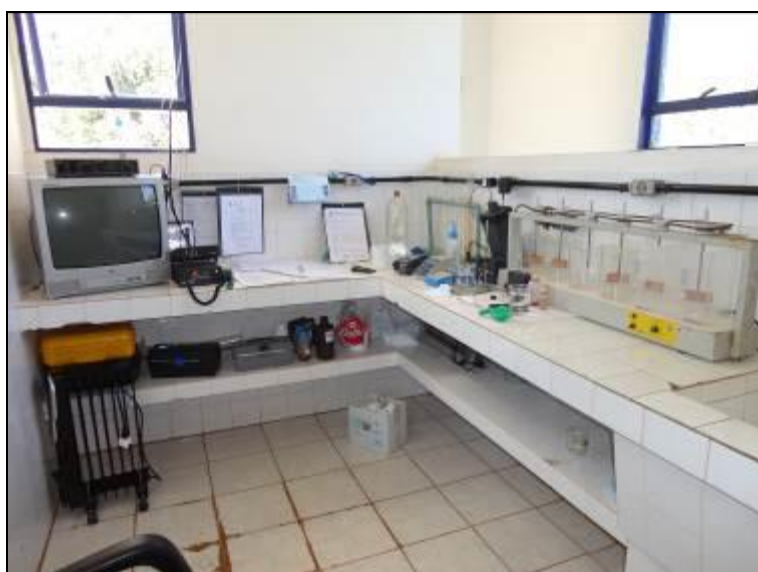
Figura 20: Laboratório da ETA (acompanhamento)

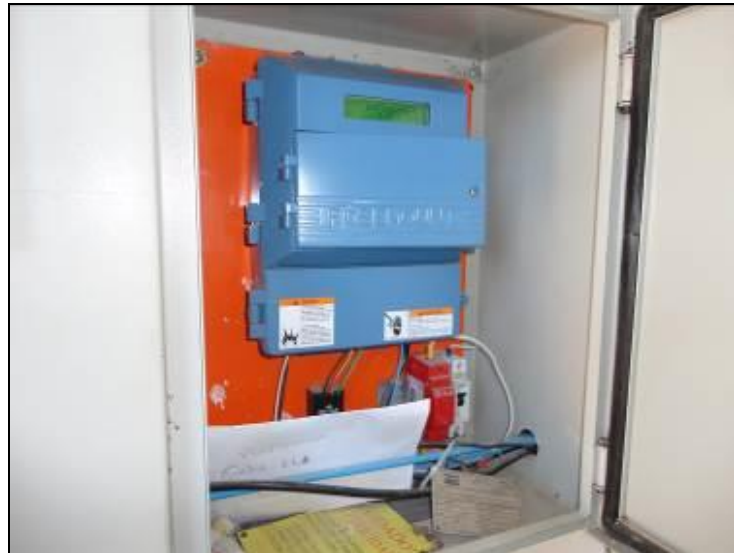
Figura 21: Macro medidor de saída ETA

6) Existe Macromedição na entrada (Res. AGESAN nº11 - Art. 17º)? Sim () Não (x)

7) Existe Macromedição na saída (Res. AGESAN nº11 - Art. 17º)? Sim (x) Não ()

RECOMENDAÇÃO 08: Necessário dispor de macros de entrada e saída para confecção de relatórios e controle de perdas.

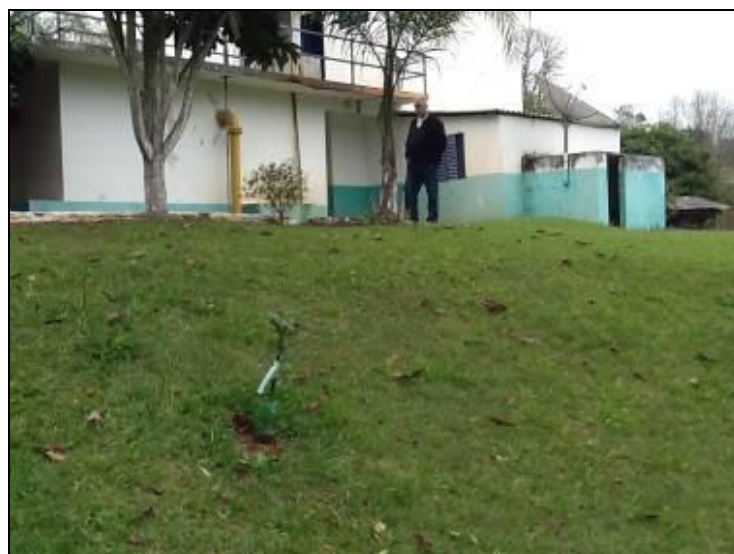
9) Existe cerca de proteção da ETA em bom estado de conservação (Resolução AGESAN Nº11 - Art. 15º)? Sim (x) Não () Pendência ():

Figura 22: Entorno da ETA

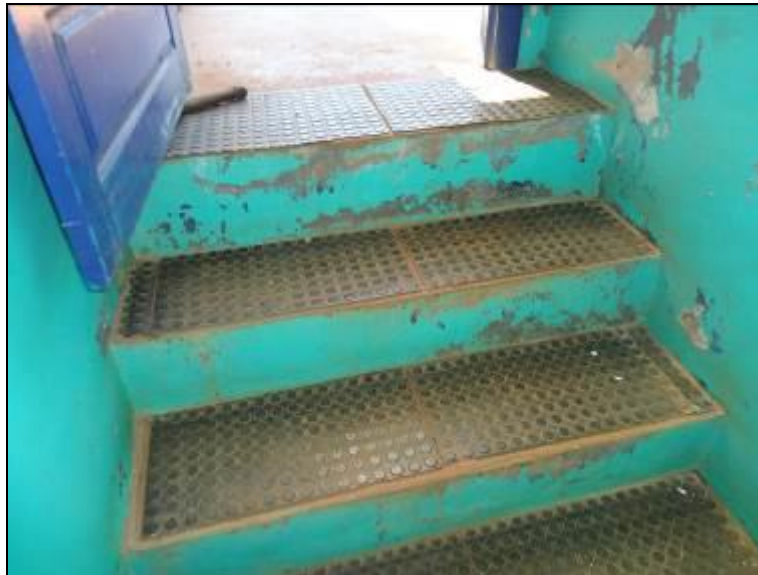
11) As escadas de acesso estão em boas condições de uso (Resolução AGESAN nº11 - Art. 15º)? Sim (x) Não () Pendência ():

Figura 23: Escada de acesso a ETA

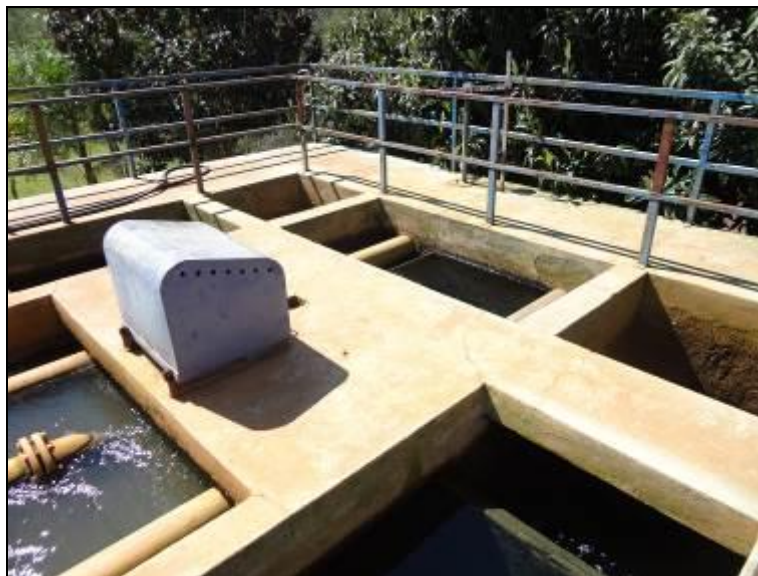
12) Há guarda-corpos de segurança para os acessos e aerador (Resolução AGESAN Nº11 - Art. 15º)? Sim (x) Não () Pendência ():

Figura 24: Guarda-Corpo da ETA

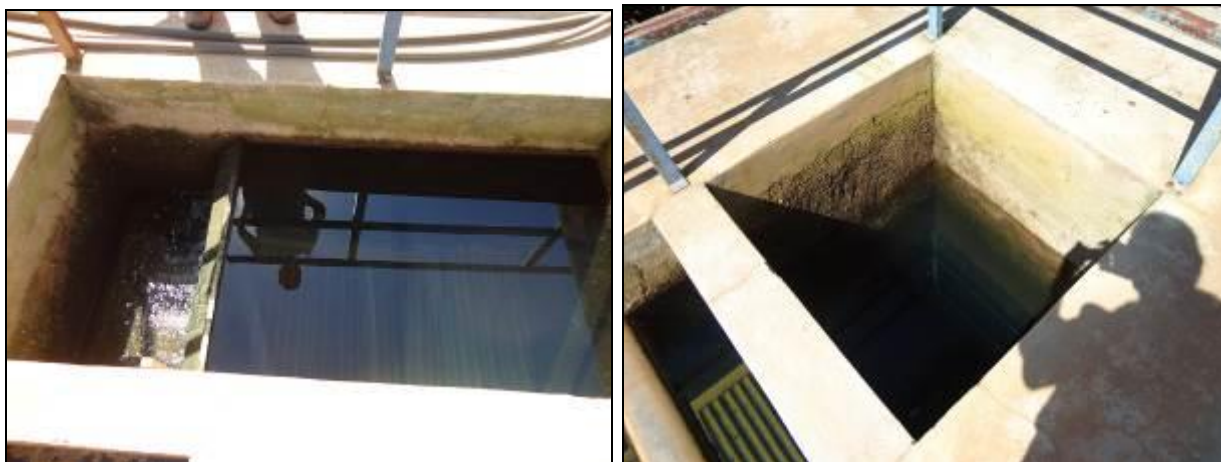
Figura 25: Decantadores

13) Os decantadores estão em boas condições (Resolução AGESAN nº11 - Art. 15º)? Sim (x) Não () - N° de decantadores: 04 (quatro).

15) O lodo é lançado retido pelos decantadores é disposto de forma adequada? Sim (x)

Não () - Onde? Escoado para a drenagem fluvial.

RECOMENDAÇÃO 09: Apresentar solução ambientalmente adequada.

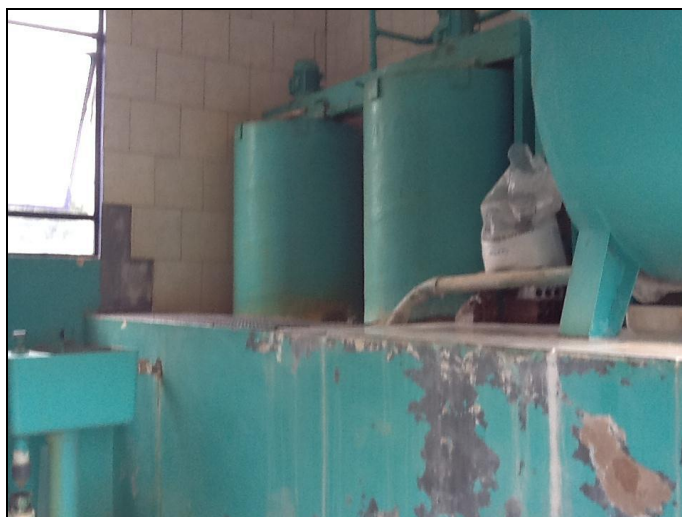
20) A estrutura do prédio da casa de química está aparentemente segura (Resolução AGESAN n°11 Art. 15°)? Sim (x) Não () Pendência ():

Figura 26: Casa de Química da ETA (inicial)

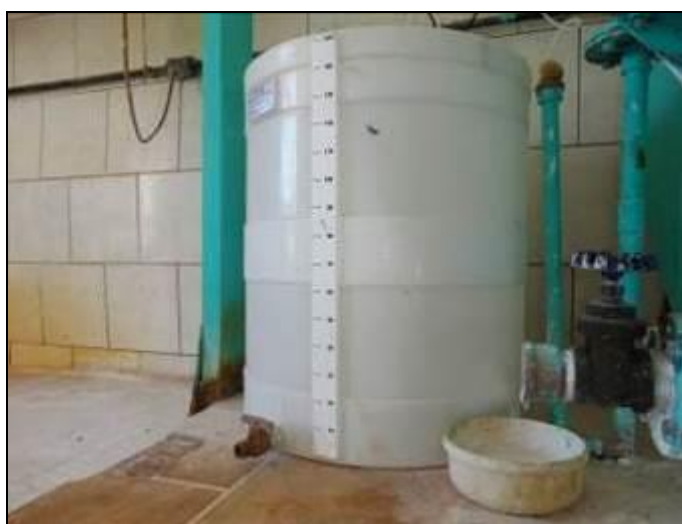
Figura 27: Casa de Química (acompanhamento)

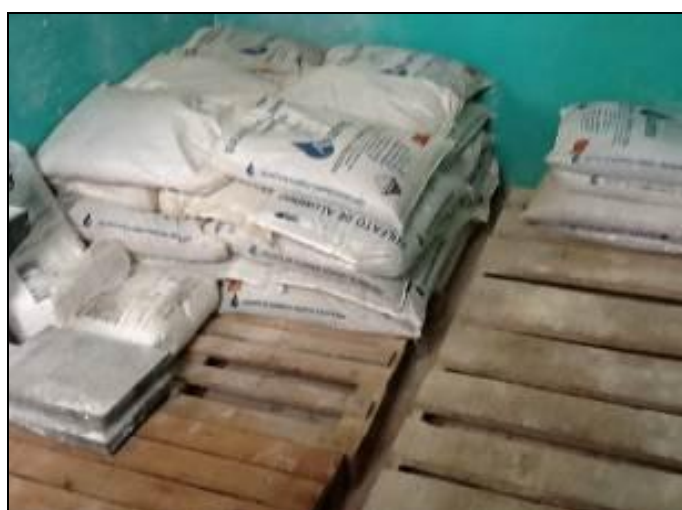
21) Existe almoxarifado para acondicionamento de produtos químicos (Resolução AGESAN nº11 - Art. 18º §2º)? Sim (x) Não () Pendência ():

Figura 28: Acondicionamento dos produtos químicos (inicial)

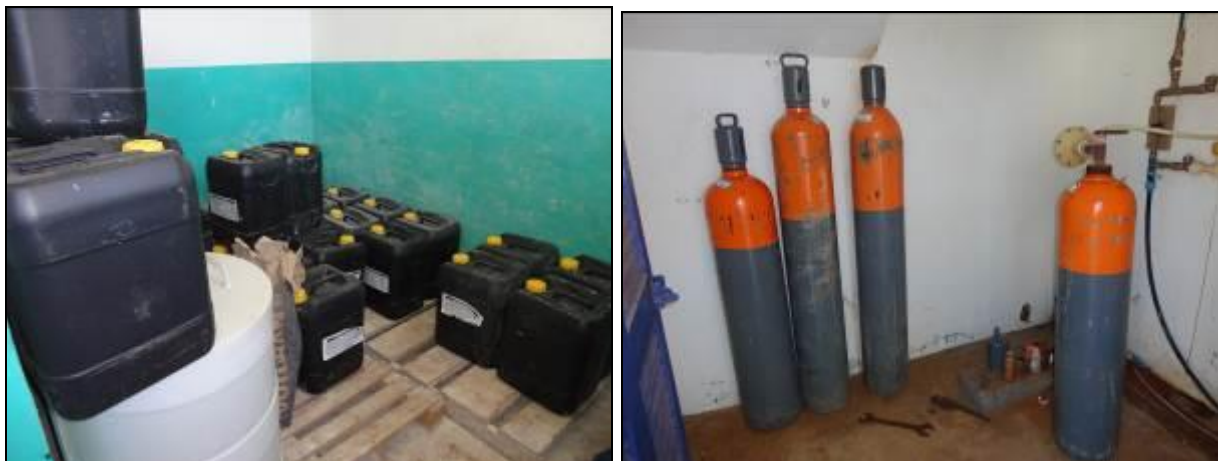
Figura 29: Armazenamento dos produtos químicos (acompanhamento)

22) O empilhamento dos produtos químicos é adequado (Resolução AGESAN Nº11 - Art. 18º §2º)? Sim (x) Não () Pendência ():

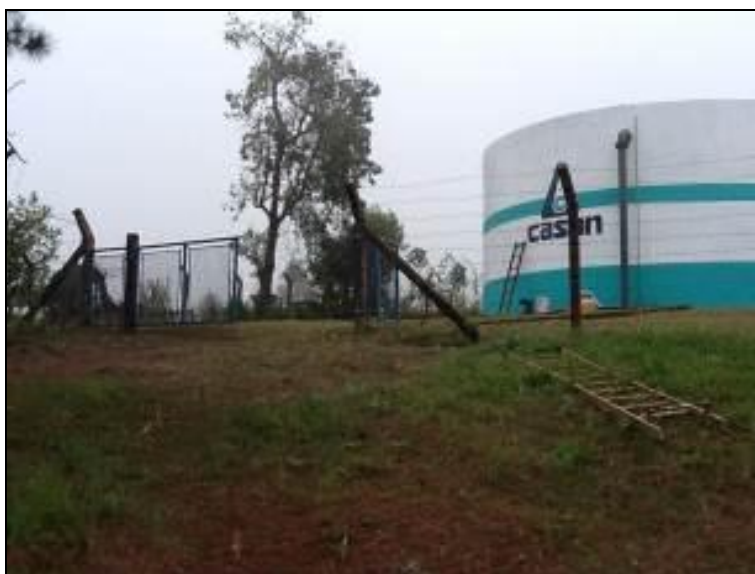
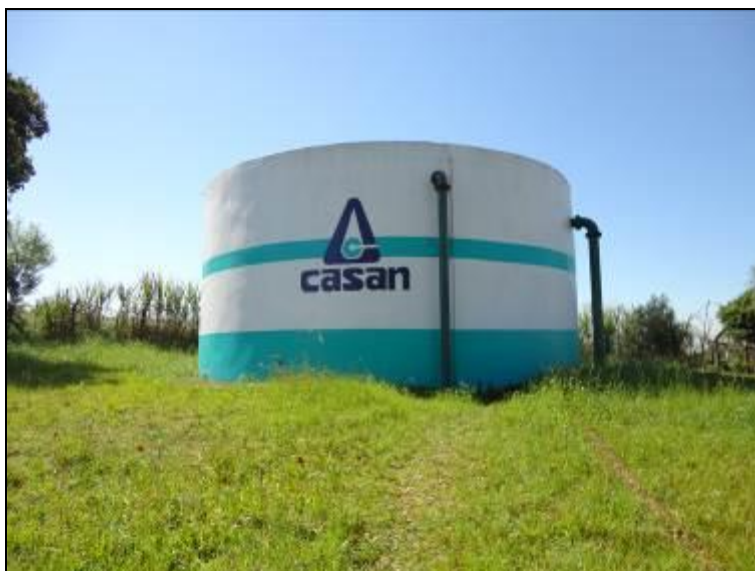
Figura 30: R-01 (inicial)

1) Existem placas indicativas de propriedade e restrição de uso das áreas dos reservatórios (Resolução AGESAN nº 004 - Art.19 - §2º)? Sim () Não (x) Pendência ():

RECOMENDAÇÃO 11: Providenciar placas indicativas como determina a Resolução.

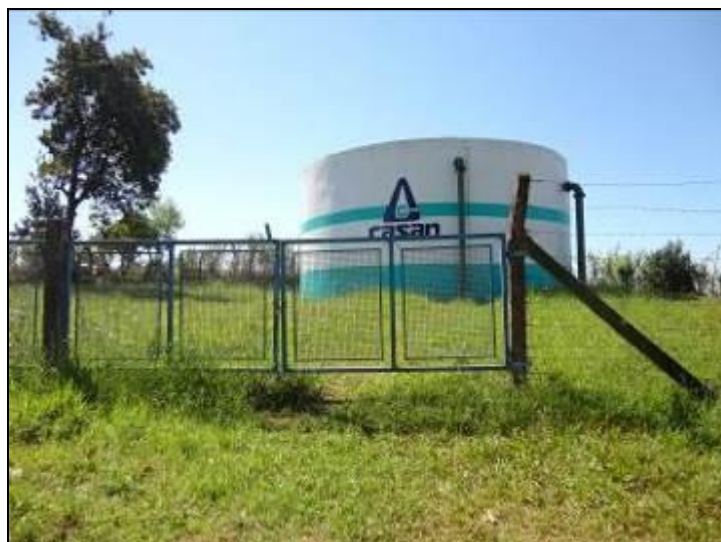
2) As condições de limpeza dos entornos são adequadas (Resolução AGESAN nº11 - Art. 23º)? Sim (x) Não () Pendência ():

Figura 32: Entorno do R-01 (acompanhamento)

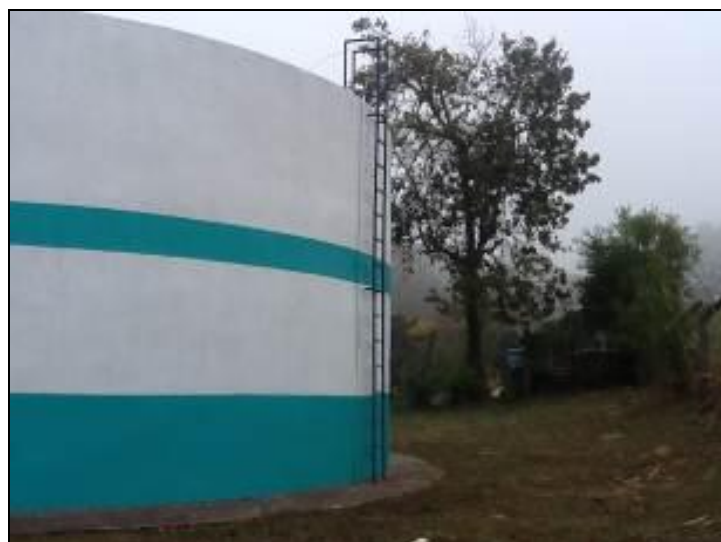
4) Existem escadas em boas condições de uso (Resolução AGESAN nº11 - Art. 23º)? Sim (x) Não () Pendência ():

Figura 33: Escada do R-01

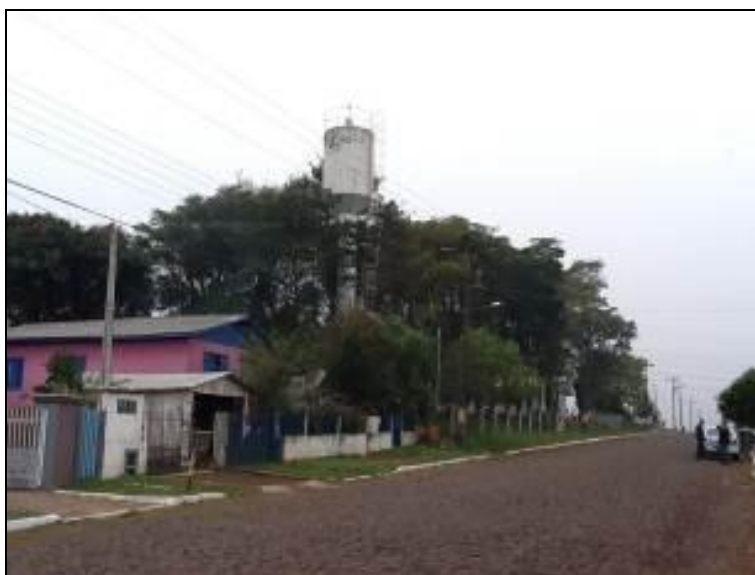
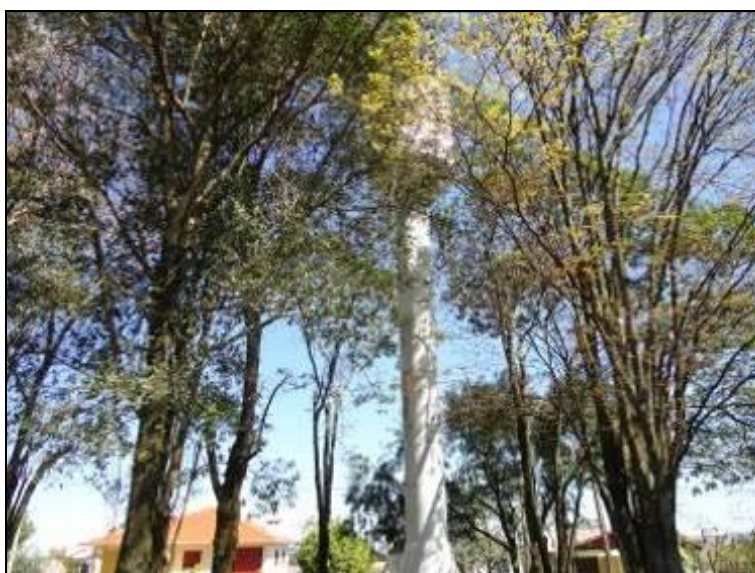
Figura 34: R-02 (inicial)

1) Existem placas indicativas de propriedade e restrição de uso das áreas dos reservatórios (Resolução AGESAN nº 004 - Art.19 - §2º)? Sim () Não (x) Pendência ():

RECOMENDAÇÃO 14: Providenciar a instalação de placas indicativas conforme determina

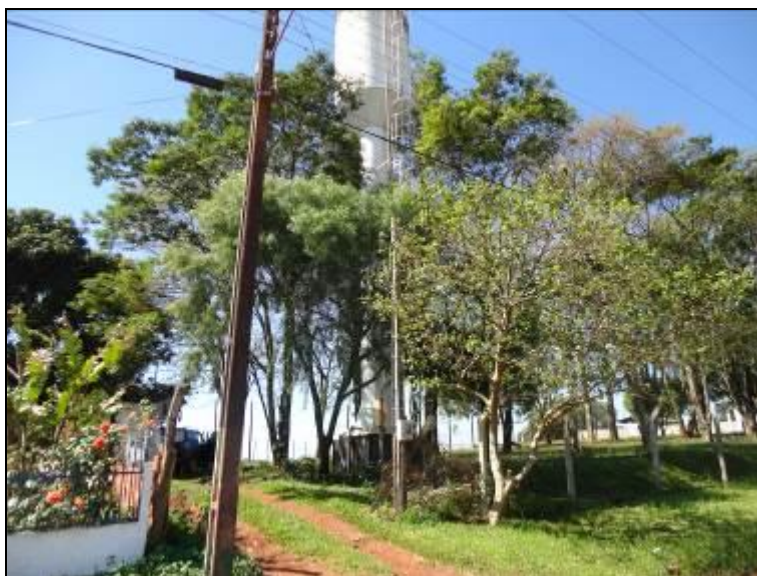
Figura 36: Entorno do R-02 (acompanhamento)

3) As áreas estão devidamente cercadas e trancadas (Resolução AGESAN nº11 - Art. 23º)? Sim () Não (x) Pendência ():

RECOMENDAÇÃO 15: Providenciar isolamento evitando o acesso de pessoas estranhas.

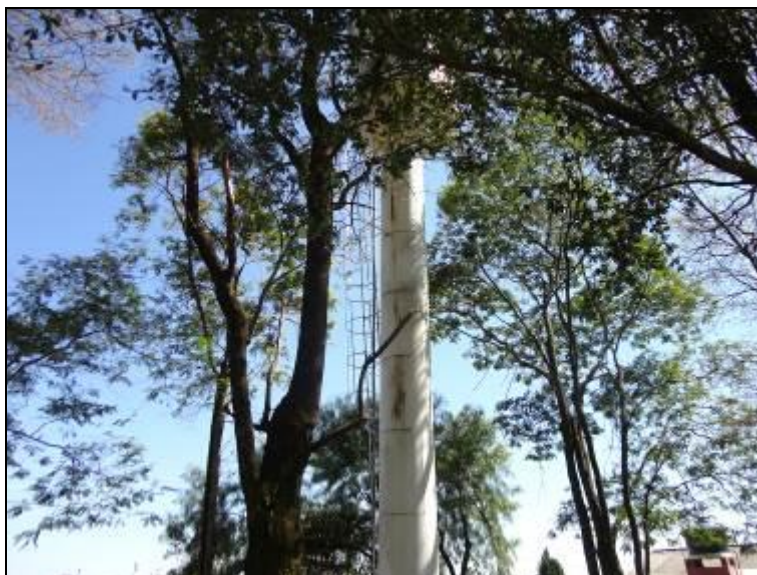
4) Existem escadas em boas condições de uso (Resolução AGESAN nº11 - Art. 23º)? Sim (x) Não () Pendência ():

Figura 37: Escada de acesso do R-02 (acompanhamento)

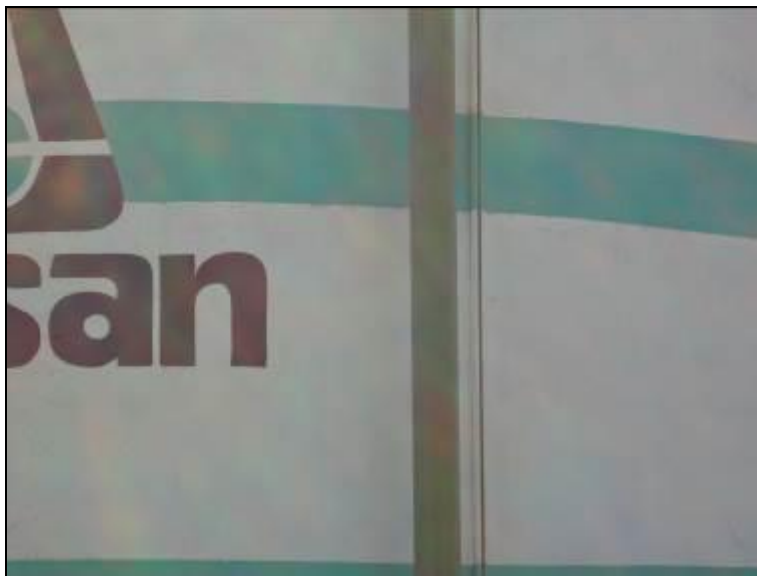
9) Existe medidor de nível do reservatório em condições adequadas (Resolução AGESAN Nº11 - Art. 23º)? Sim (x) Não () Pendência ():

Figura 38: Nível do R-02

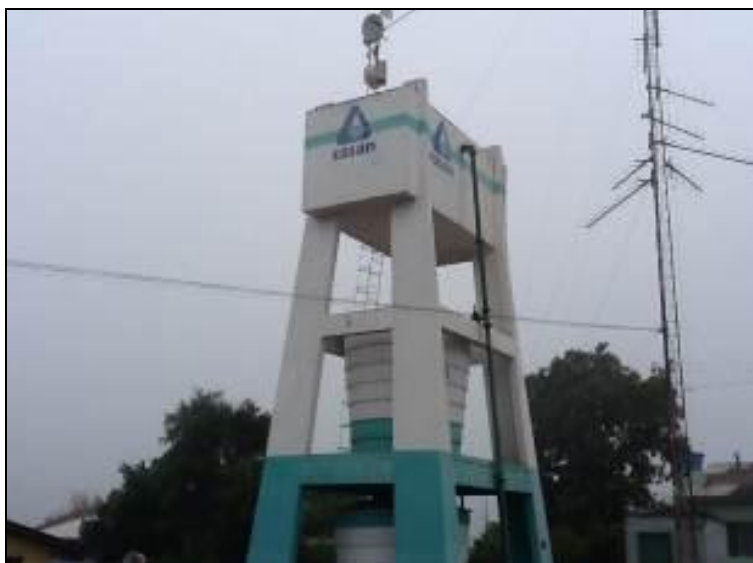
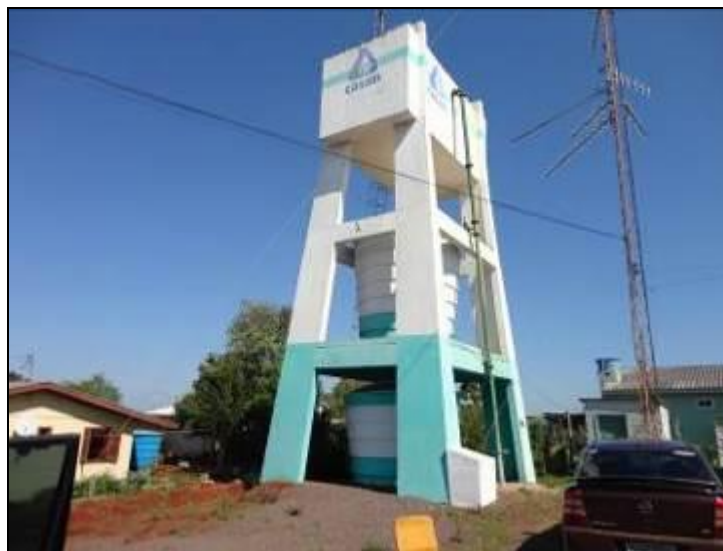
Figura 39: Reservatório Belmonte 1-2-3 (inicial)

1) Existem placas indicativas de propriedade e restrição de uso das áreas dos reservatórios (Resolução AGESAN nº 004 - Art.19 - §2º)? Sim () Não (x) Pendência ():

3) As áreas estão devidamente cercadas e trancadas (Resolução AGESAN nº11 - Art. 23º)? Sim () Não (x) Pendência ():

RECOMENDAÇÃO 17: Providenciar a instalação de placas indicativas conforme determina Resolução.

RECOMENDAÇÃO 18: Providenciar isolamento evitando a entrada de pessoas estranhas.

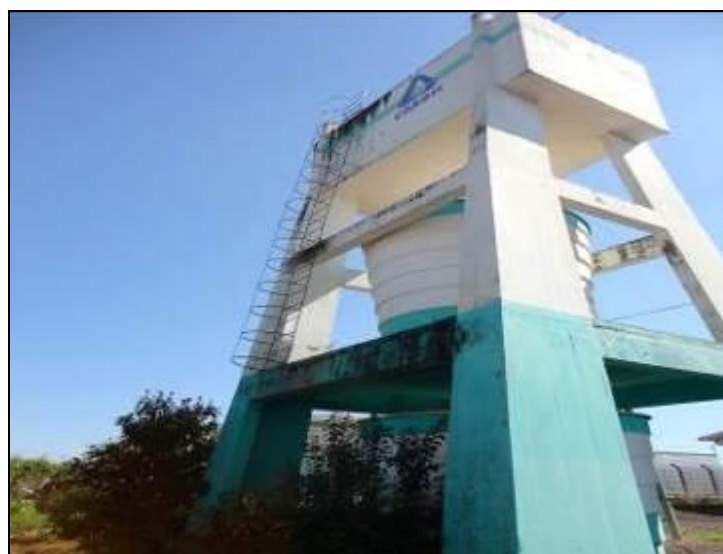
4) Existem escadas em boas condições de uso (Resolução AGESAN nº11 - Art. 23º)? Sim (x) Não () Pendência ():

Figura 41: Escada de Acesso do Reservatório (acompanhamento)

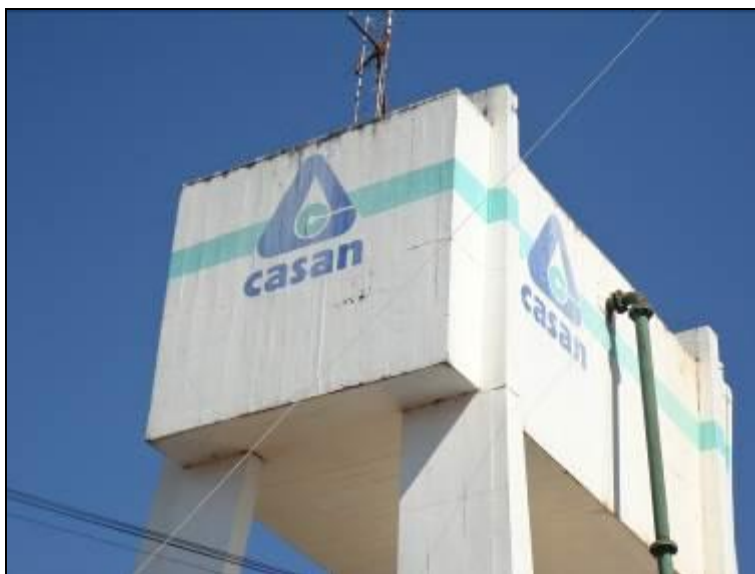
7) Apresentam para-raios, iluminação e sinalização noturna (Resolução AGESAN Nº11 - Art. 23º)? Sim (x) Não () Encontram-se em boas condições? Sim () Não () Pendência ():

Figura 42: Para-raios do Reservatório (acompanhamento)

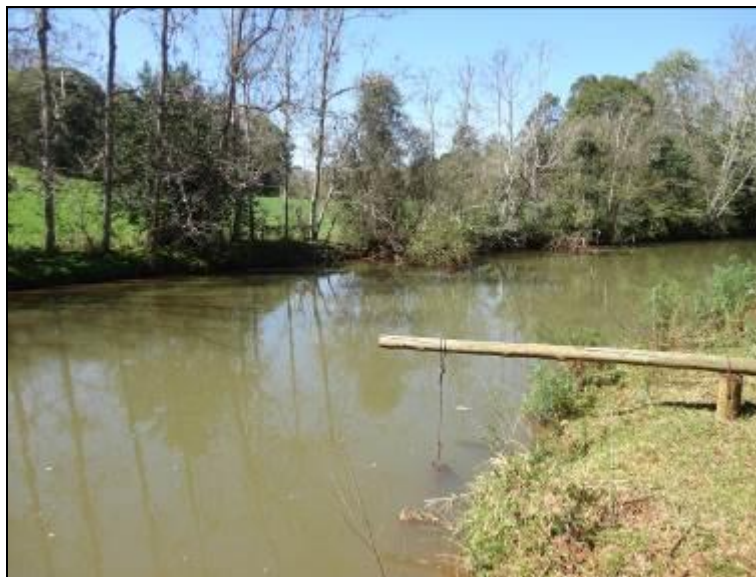
Figura 43: ERAB 1 (acompanhamento)

1) Estão devidamente identificadas? Sim () Não (x) Pendência ():

2) Estão devidamente isoladas? Sim () Não (x) Pendência ():

RECOMENDAÇÃO 19: Providenciar identificação.

RECOMENDAÇÃO 20: Providenciar isolamento.

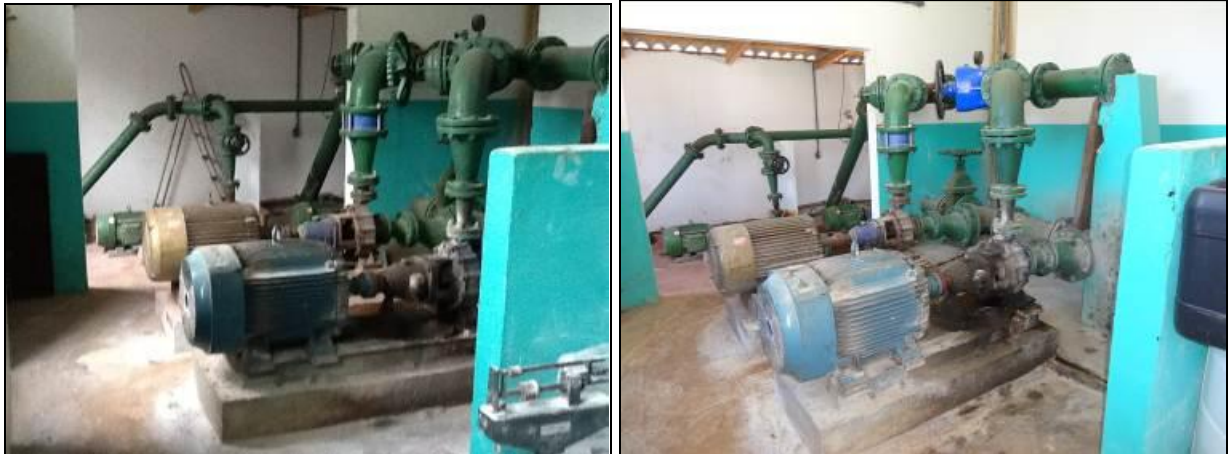
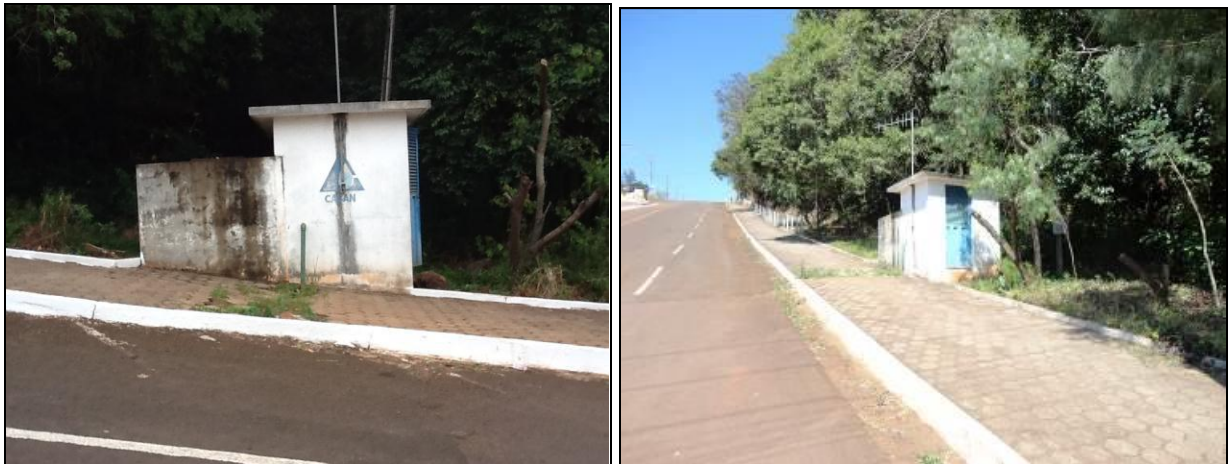
Figura 44: ERAT 1 (inicial e acompanhamento)

1) Estão devidamente identificadas? Sim () Não (x) Pendência ():

RECOMENDAÇÃO 21: Providenciar a identificação na ERAT 02 conforme determina a Resolução.

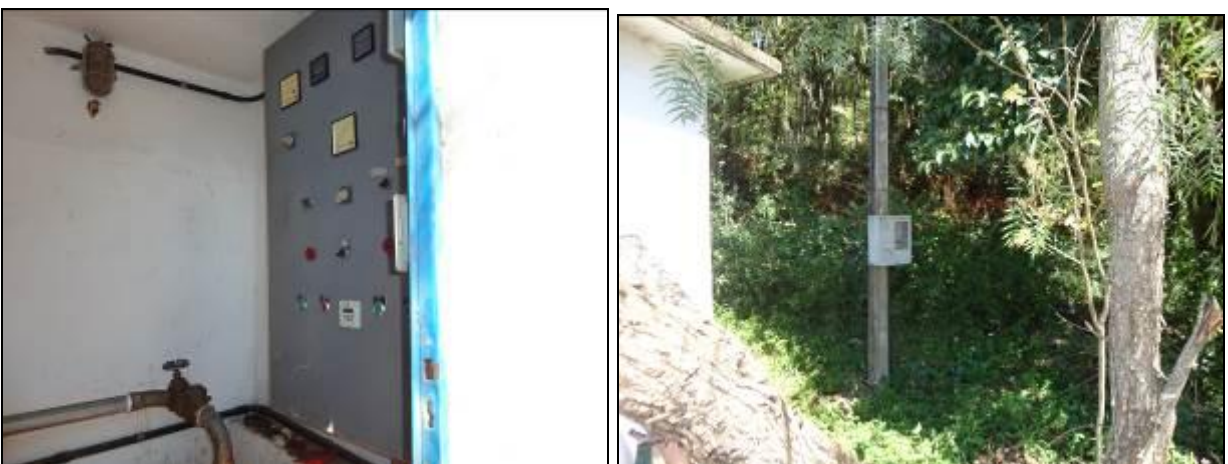
3) O disjuntor está devidamente trancado? Sim (x) Não ()

Figura 46: Disjuntor e Quadro de Energia ERAT (acompanhamento)

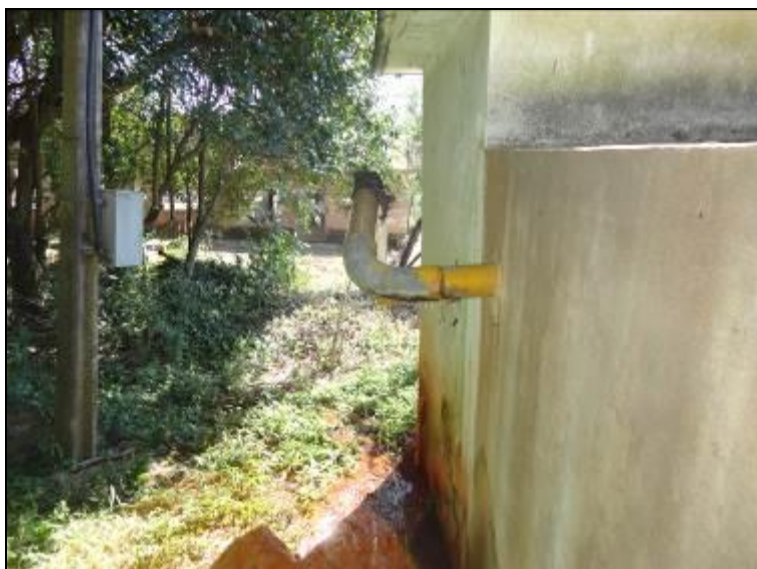
Figura 47: Vazamento na EBAT 2 (acompanhamento)

Observações: Na ERAT 2 verificou-se um vazamento pelo lado externo, ocasionando grande desperdício de água. Todas as áreas das instalações deverão estar documentadas cujas cópias deverão estar disponíveis nas respectivas Agências para Fiscalização.
