## RELATÓRIO DE FISCALIZAÇÃO

Assunto: Fiscalização INICIAL dos Serviços de  
Saneamento Básico

Relatório nº 046/2012

Município de: DESCANSO E BELMONTE/SC

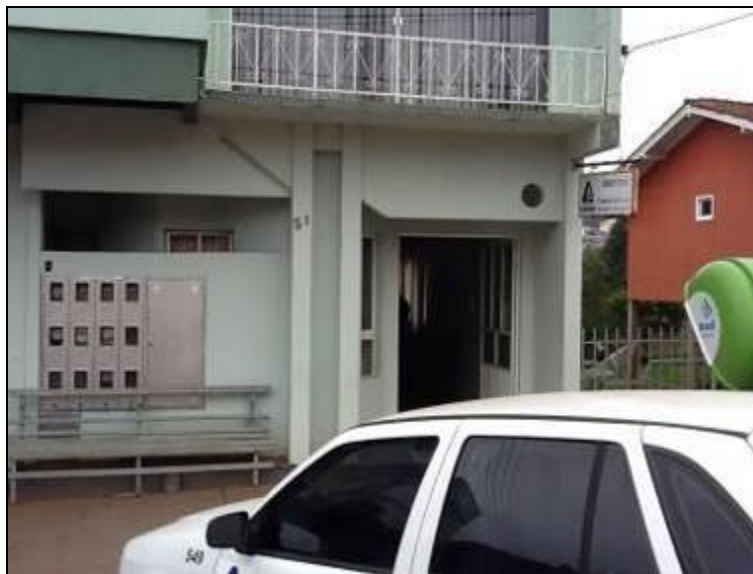
Fachada do Escritório

1) Existe identificação de que ali funciona um escritório de atendimento (Lei nº 8.078 Art. 6º)? Sim  Não  Pendência :

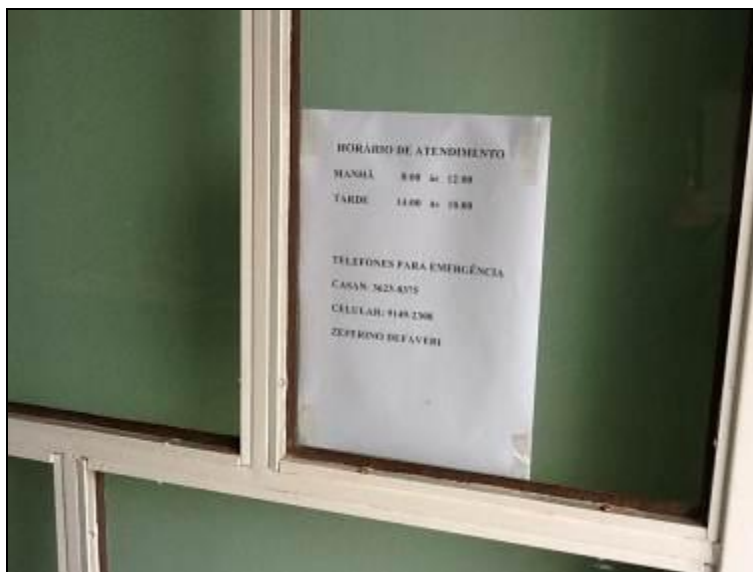
2) Há placa indicativa do horário de funcionamento (Lei nº 8.078 - Art. 6º)? Sim  Não  Pendência :

Cartaz com horário

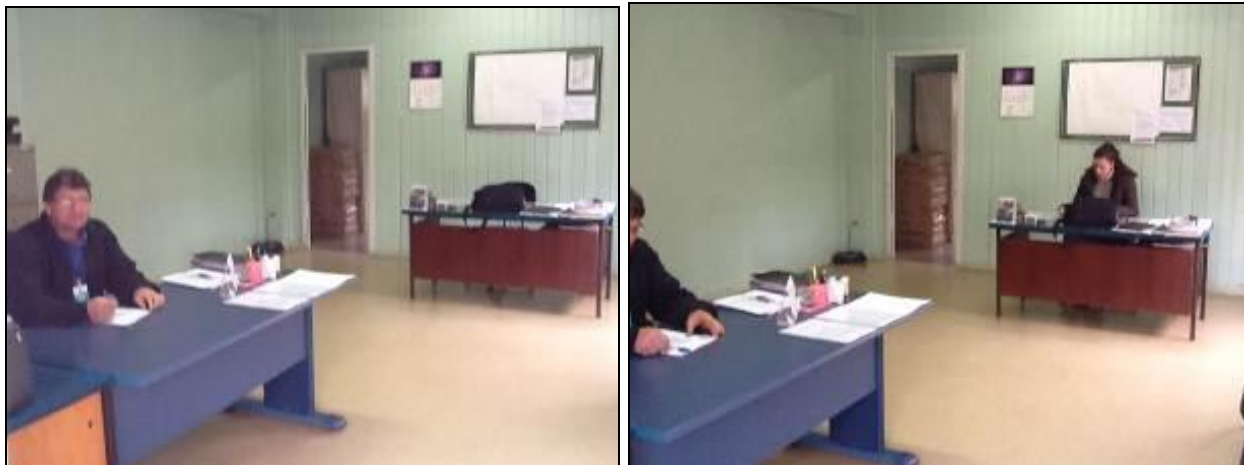
4) As condições de mobiliário são favoráveis (Resolução AGESAN nº 004 - Art. 127)? Sim ( ) Não ( ) Pendência (x): Algumas cadeiras em estado ruim

Áreas internas do Escritório.

RECOMENDAÇÃO 1: Avaliar melhorias no mobiliário, especialmente nas cadeiras.

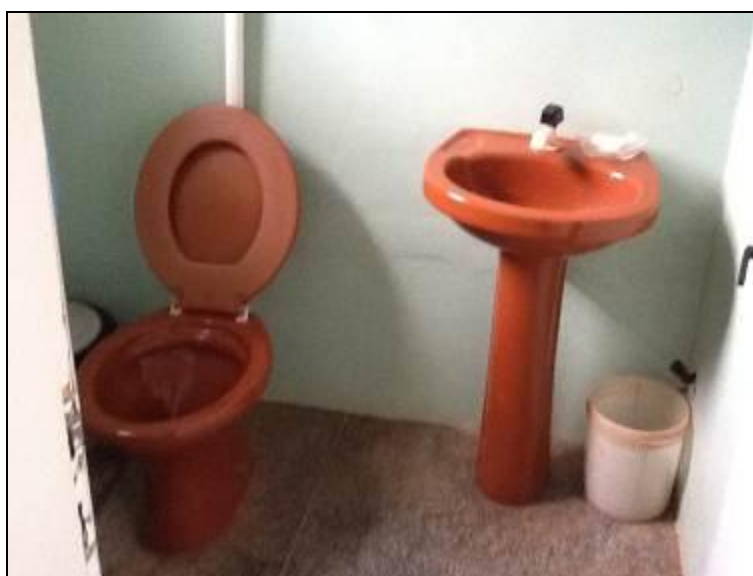
Sanitários de unidades da estrutura.

7) Há sanitários para os usuários (Resolução AGESAN nº 004 - Art. 127)? Sim ( ) Não (x) Encontram-se em boas condições de higiene e limpeza? Sim ( ) Não ( ) Pendência ( ): Use dos sanitários compartilhados.

RECOMENDAÇÃO 2: Fixar cartaz sobre o uso compartilhado do Sanitário

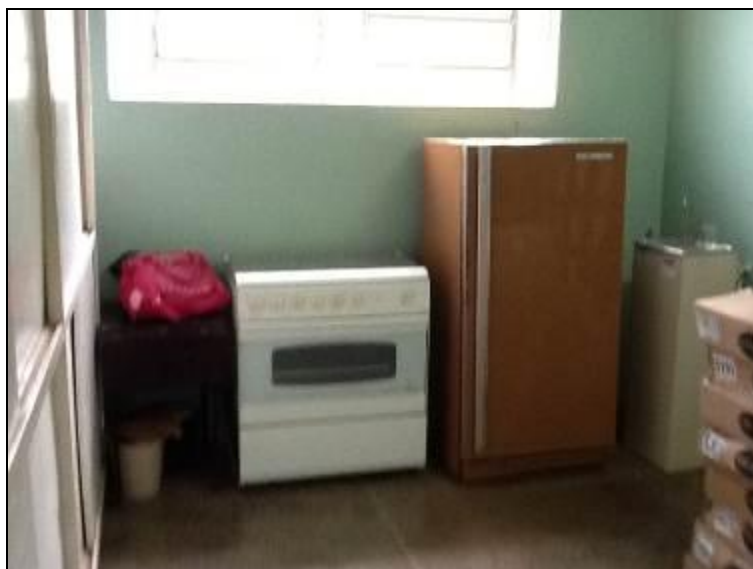
10) As condições gerais de limpeza são favoráveis (Resolução AGESAN Nº 004 - Art. 127)? Sim (x) Não ( ) Pendência ( ):

Áreas de uso comum em boas condições de organização e limpeza.

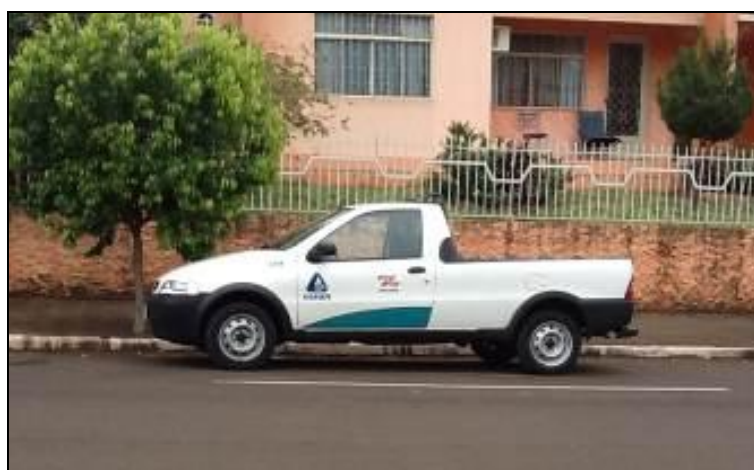
Veículo à disposição de Descanso

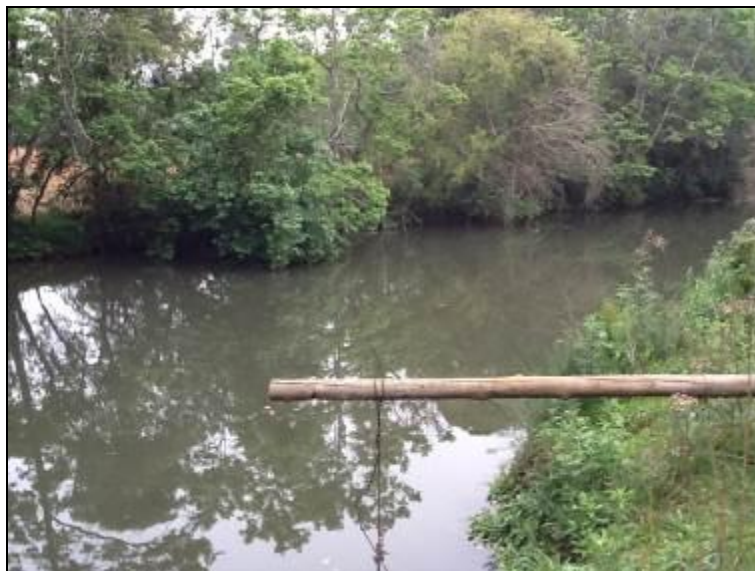
Área do manancial onde é feita a captação.

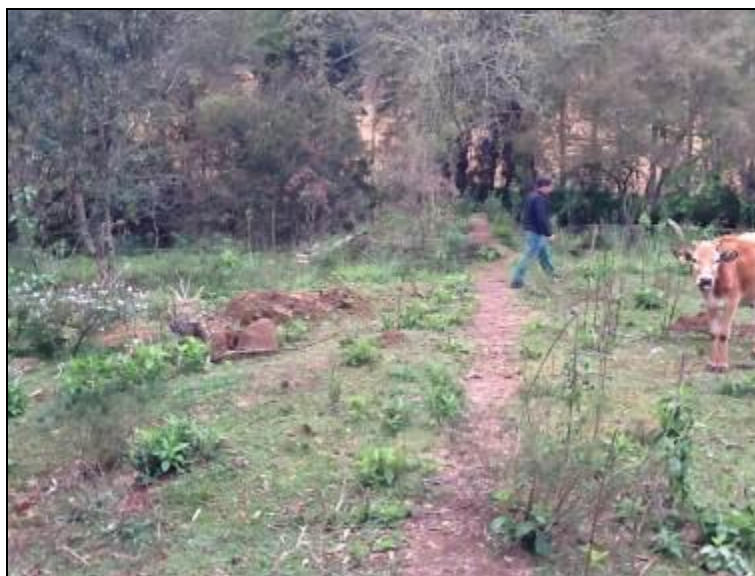
3) Existe cerca de proteção da área do manancial (Resolução AGESAN nº11- Art. 10º)? Sim (x) Não ( ) Pendência ( ):

Área do manancial não é cercada, nem identificada.

RECOMENDAÇÃO 7: Providenciar o isolamento e emplacamento da área.

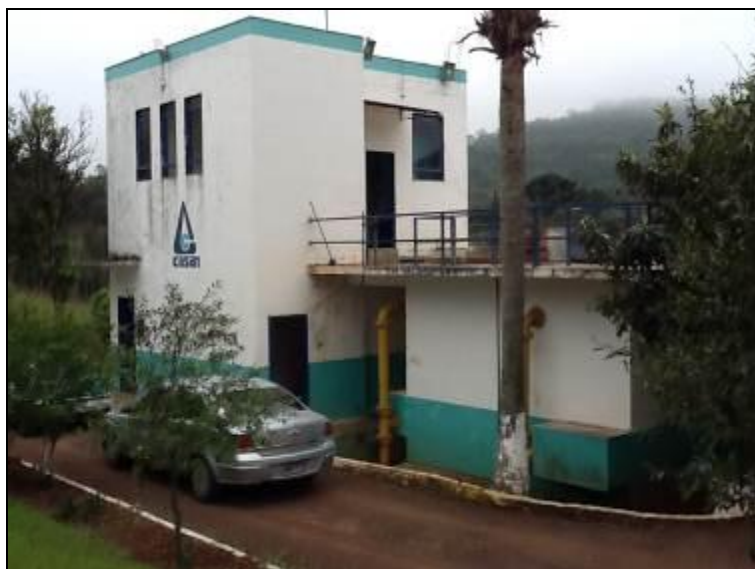
Fachada da ETA

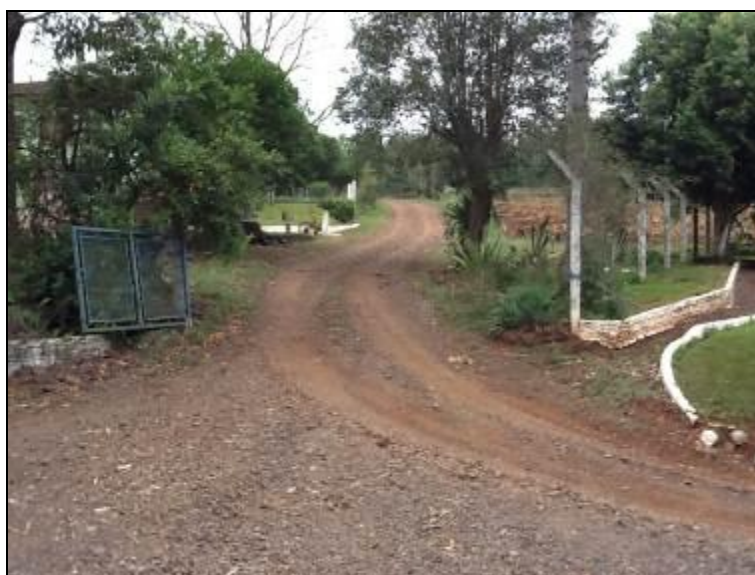
2) O acesso à ETA está em boas condições (Resolução AGESAN Nº11 - Art. 15º)?

Sim (x) Não ( ) Pendências ( ):

Acesso e entrada da ETA

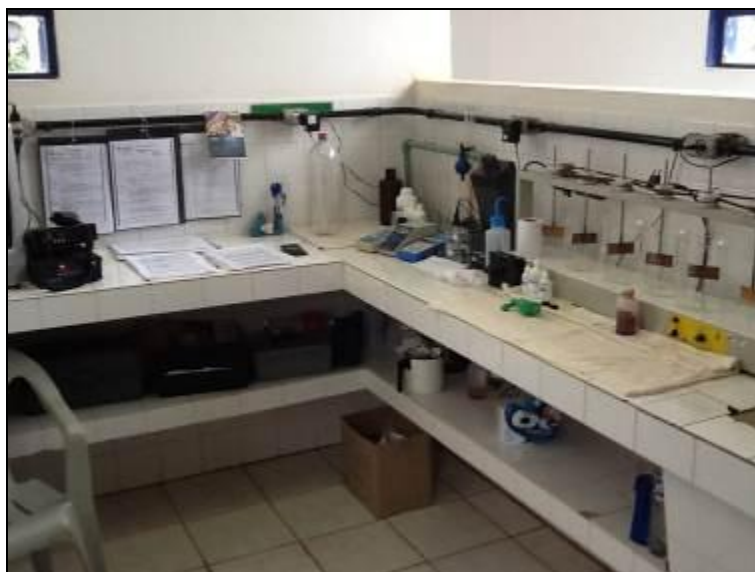
3) As condições do Laboratório são adequadas? Sim (x) Não ( ) Pendência ( ):

Laboratório da ETA Descanso.

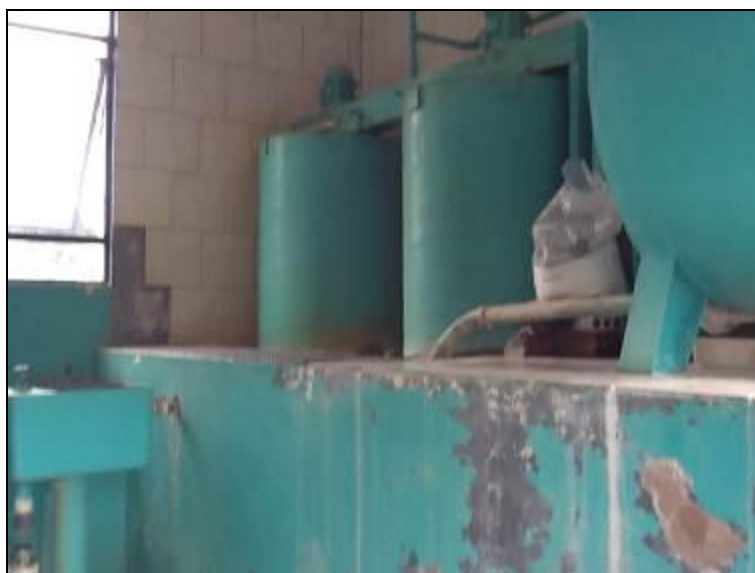
Outros equipamentos de acompanhamento da ETA.

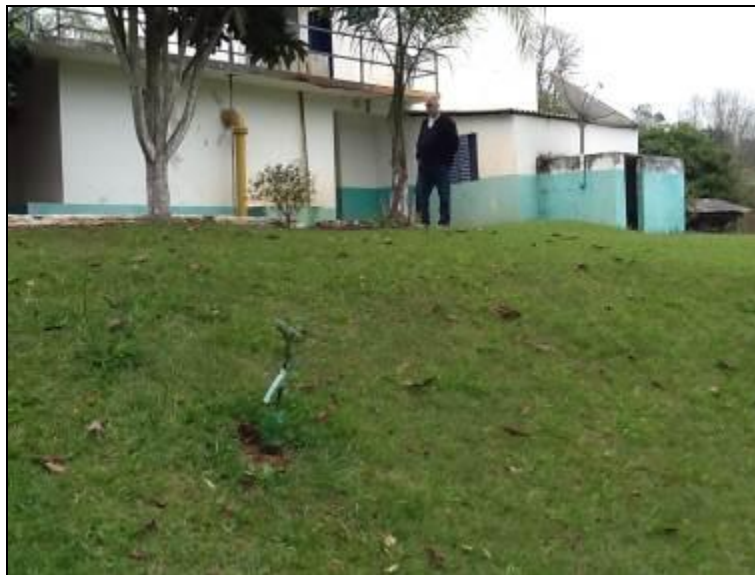
10) As condições de limpeza do pátio externo são boas (Resolução AGESAN N°11 - Art. 15º)? Sim (x) Não ( ) Pendência ( ):

Áreas externas em bom estado de conservação.

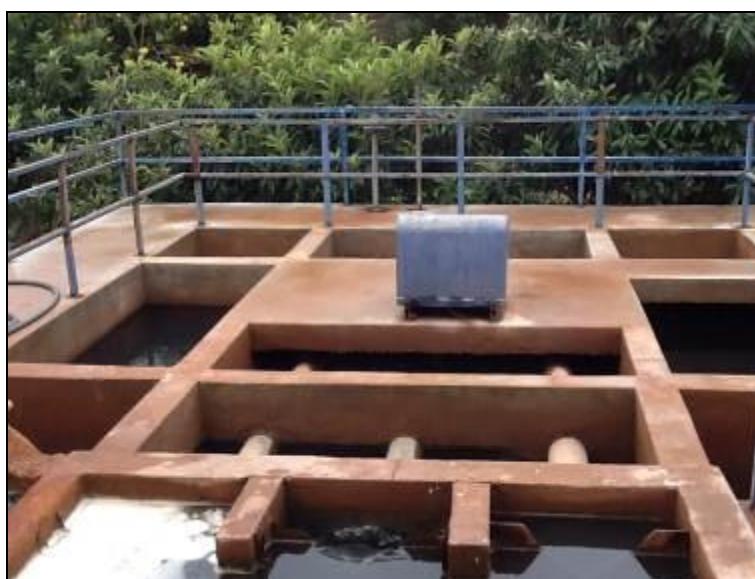
12) Há guarda-corpos de segurança para os acessos e aerador (Resolução AGESAN N°11 - Art. 15º)? Sim (x) Não ( ) Pendência ( ):

As áreas de tratamento da água físico.

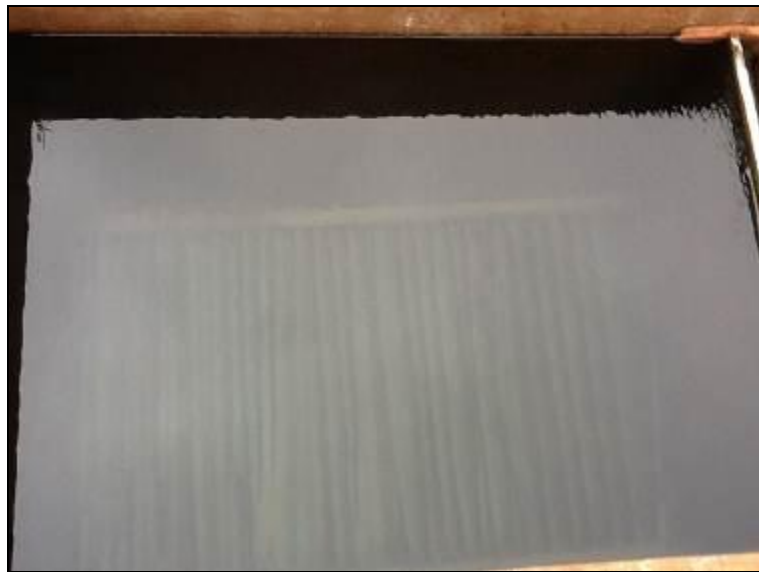
15º)? Sim (x) Não ( ) - Nº de decantadores: 04 (quatro).

Decantadores.

15) O lodo é lançado retido pelos decantadores é disposto de forma adequada? Sim ( ) Não (x) Onde? Escoado para a drenagem pluvial.

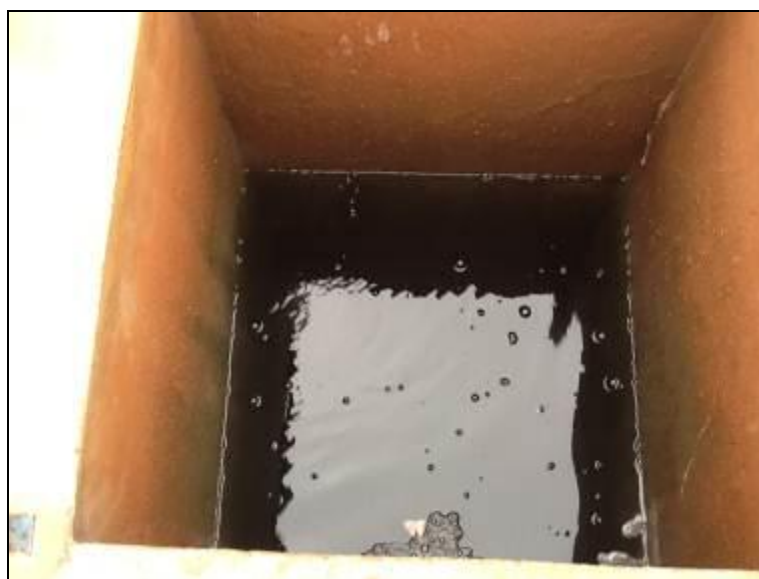
17) Os filtros estão em boas condições (Resolução AGESAN nº11 - Art. 15º)? Sim (x) Não ( ) Nº de filtros: 04 (quatro).

Filtros da ETA Descanso.

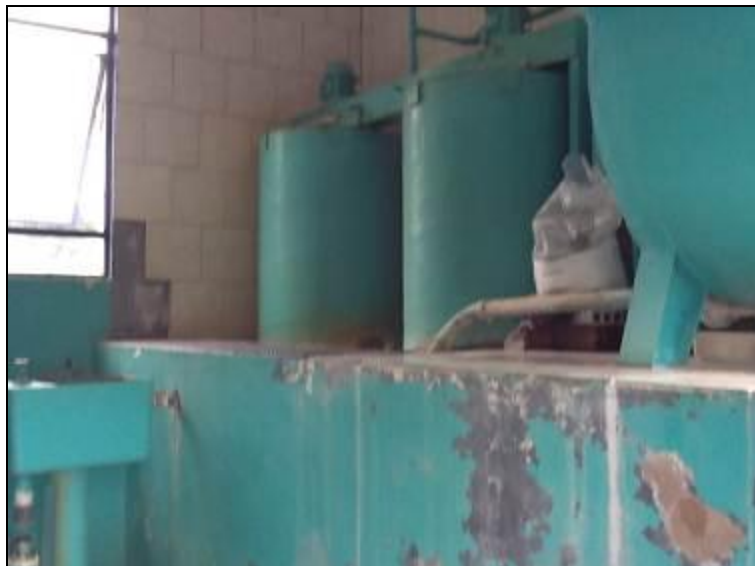
20) A estrutura do prédio da casa de química está aparentemente segura (Resolução AGESAN N°11 Art. 15°)? Sim (x) Não ( ) Pendência ( ) :

Casa de Química da ETA Descanso.

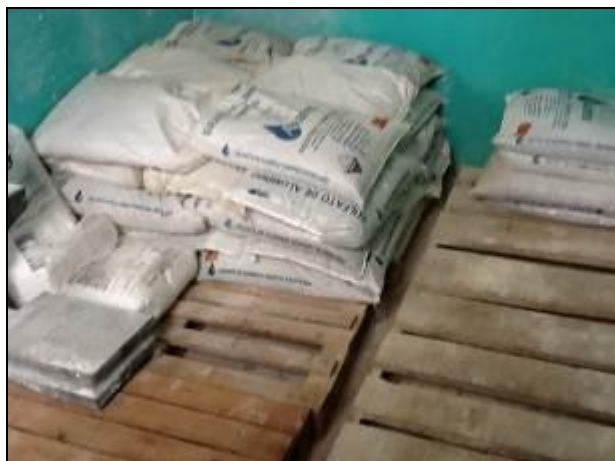
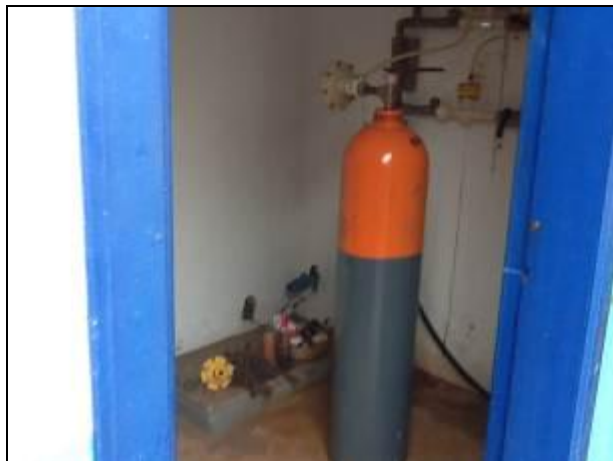
Acondicionamento de produtos químicos.

22) O empilhamento dos produtos químicos é adequado (Resolução AGESAN N°11 - Art. 18° §2°)? Sim (x) Não ( ) Pendência ( ) :

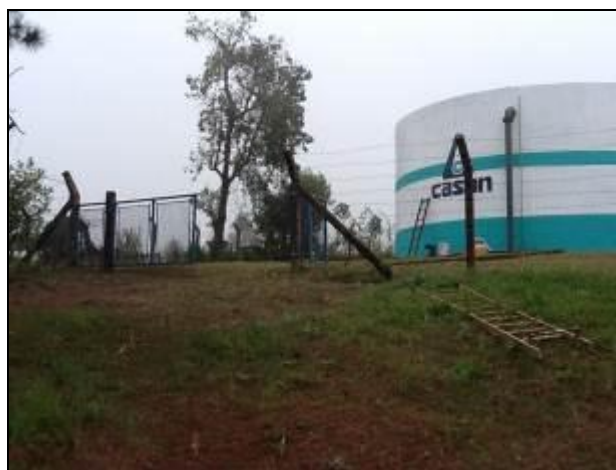
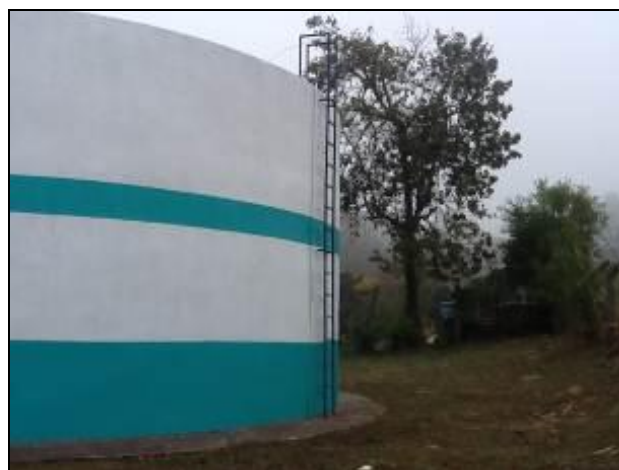
R-01 Descanso.

Reservatório	Capacidade	Localização
R-01	250 m <sup>3</sup>	Rua Humberto de Campos
R-02	25 m <sup>3</sup>	Rua Ângelo Bedin
Belmonte -1	25 m <sup>3</sup>	Rua Santos Dumont - Belmonte
Belmonte -2	25 m <sup>3</sup>	Rua Santos Dumont - Belmonte
Belmonte -3	25 m <sup>3</sup>	Rua Santos Dumont - Belmonte

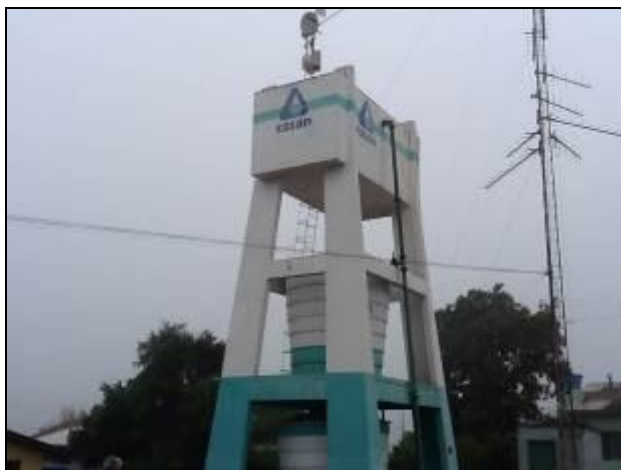
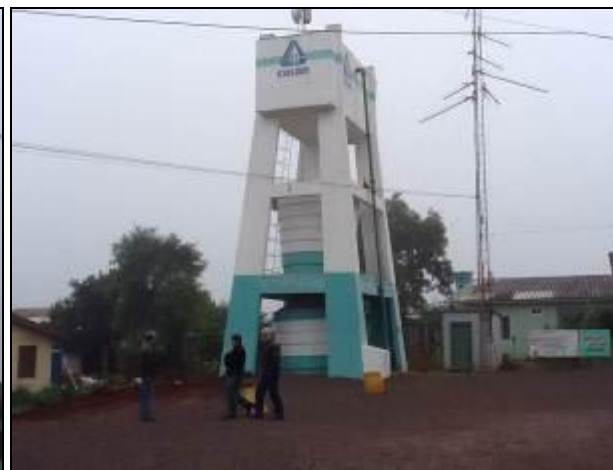
Belmonte 1, 2 e 3 (elevado).

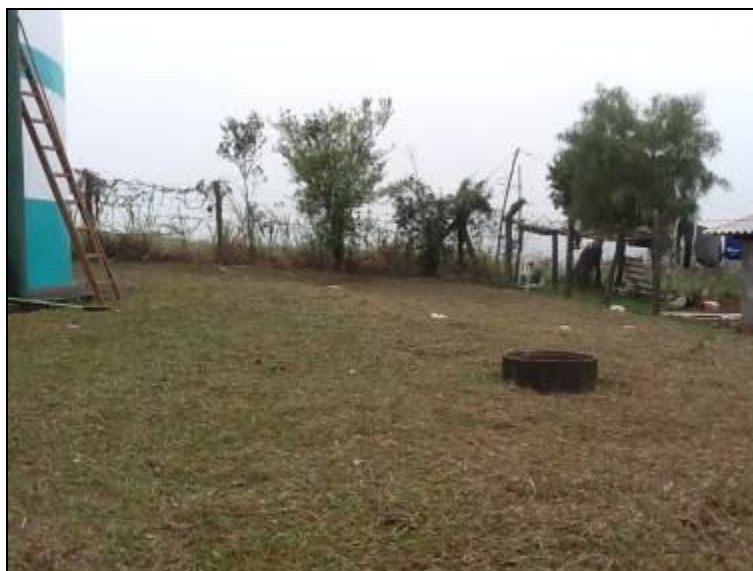
Áreas de entorno dos Reservatórios do SAA.

5) As áreas estão devidamente cercadas e trancadas (Resolução AGESAN N°11 - Art. 23°)? Sim ( ) Não (x) Pendência ( ):

RECOMENDAÇÃO 12: Providenciar cercamento e trancamento de todas as unidades.

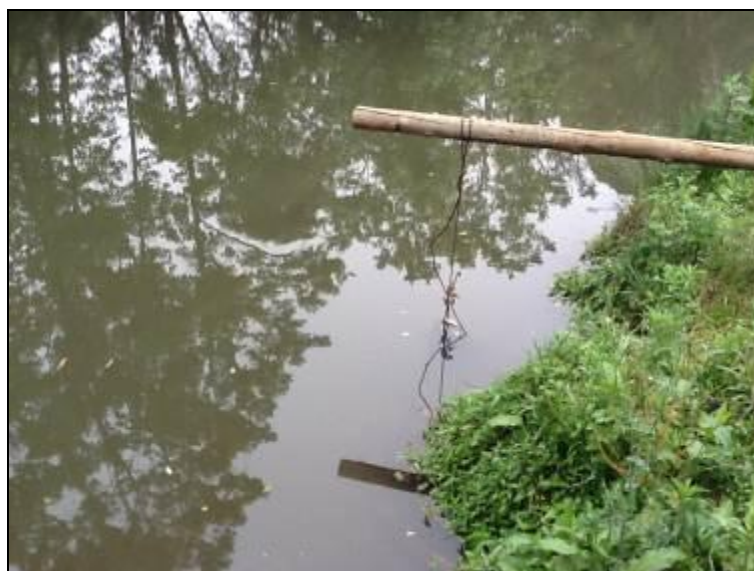
ERAB 1

9) Estão devidamente identificadas? Sim ( ) Não (x) Pendência ( ):
