RELATÓRIO DE ACOMPANHAMENTO GEFIS Nº 033/2013

Assunto: Fiscalização de ACOMPANHAMENTO dos Serviços de Saneamento Básico

Referência: Processo AGESAN 00005/2012

PREFEITURA MUNICIPAL DE FREI ROGÉRIO

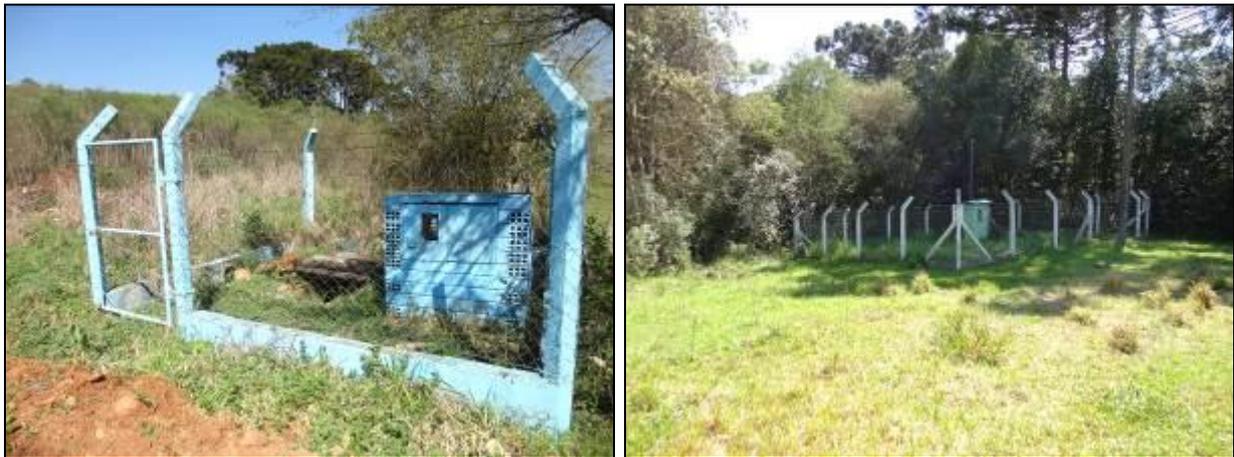
Figura 3: Vista dos dois poços de captação (acompanhamento)

1) Outorga de Uso (Lei nº 9.433/97 - Art. 12º): Sim () Não () Pendência (x):

RECOMENDAÇÃO 01: Apresentar documento atualizado/em vigor

2) Existe Licença Ambiental: Sim () Não (x) - Nº: _____

RECOMENDAÇÃO 02: Apresentar documento atualizado/em vigor

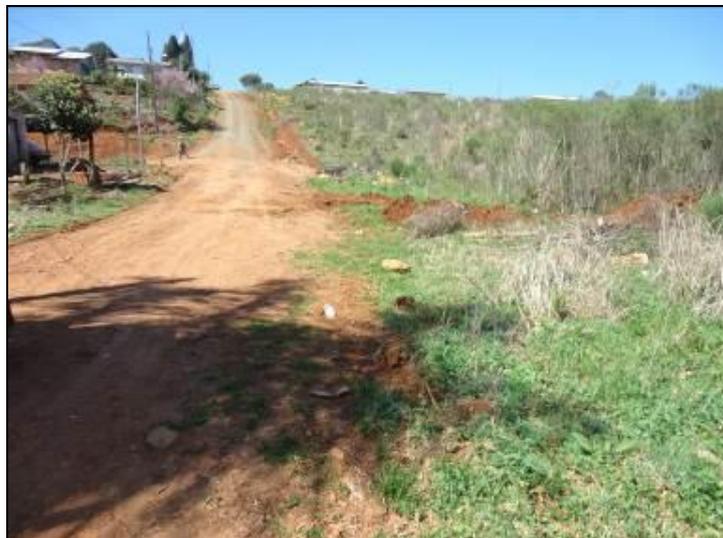
Figura 4: Acesso ao Poço 2 (acompanhamento)

8) Existe proteção contra enchentes e entrada de pessoas estranhas e animais (Resolução AGESAN Nº11 - Art. 10º)? Sim () Não (x) Pendência ():

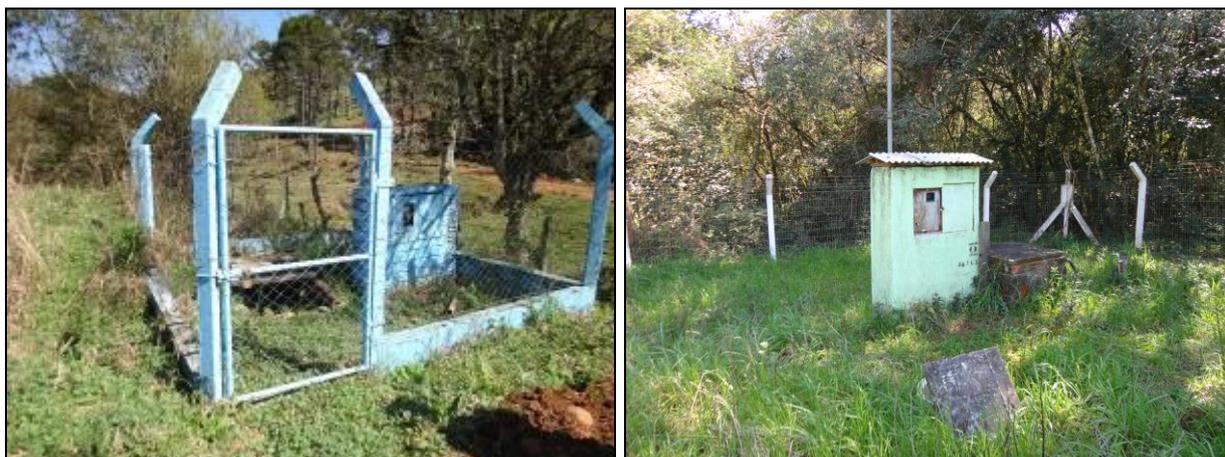
10) Existe placa de identificação com as restrições à utilização da área (Resolução AGESAN Nº11 - Art. 10º)? Sim () Não (x) Pendência ():

Figura 5: Poços sem identificações (acompanhamento)

Observações: Recomenda-se a criação de estrutura responsável pelo Setor de Saneamento, incluindo o Abastecimento de Água Potável, Esgotamento Sanitário, Gestão de Resíduos Sólidos e Manejo e Drenagem de Águas Pluviais Urbanas, conforme preconiza a Legislação, especialmente a Lei nº 12.305/2010.

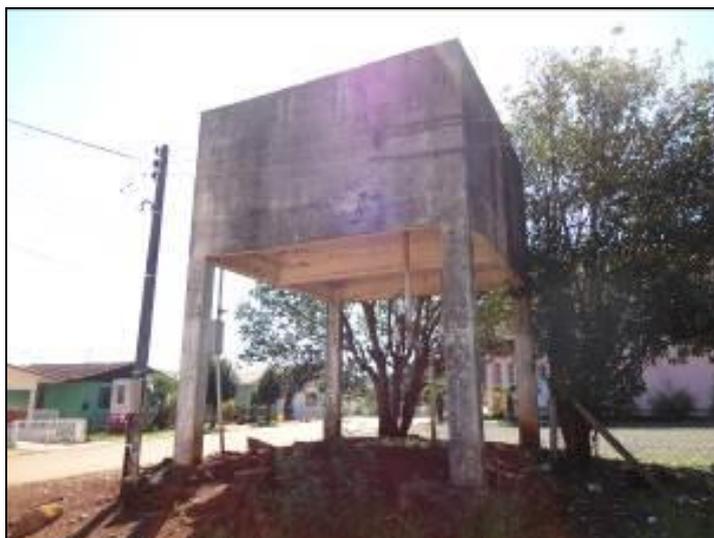
a) Reservatório 1

Endereço: Centro

Material: Fibra (x) Concreto () Outro ()

Posição: Apoiado (x) Elevado () Outro ()

Figura 6: Reservatório R-01

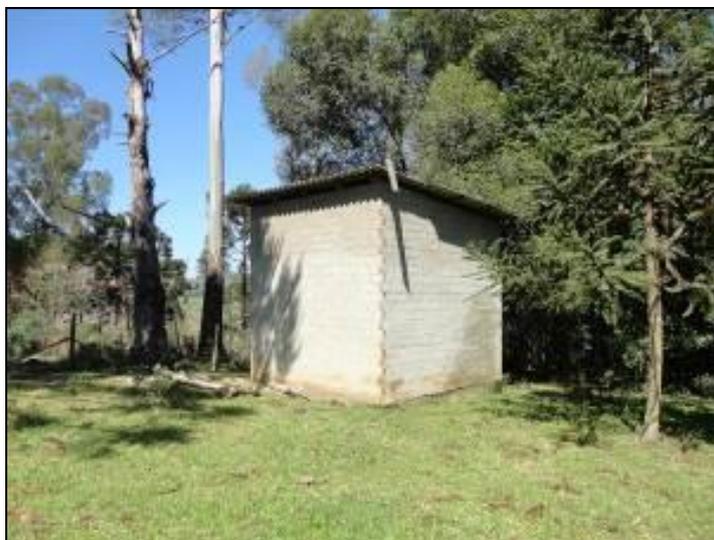
Figura 7: Vista dos R-01 e R-02

1) Existem placas indicativas de propriedade e restrição de uso das áreas dos reservatórios (Resolução AGESAN nº 004 - Art.19 - §2º)? Sim () Não (x) Pendência ():

3) As áreas estão devidamente cercadas e trancadas (Resolução AGESAN nº11 - Art. 23º)? Sim () Não (x) Pendência (): Obs. O reservatório R 02, pertence a Associação.

4) Existem escadas em boas condições de uso (Resolução AGESAN nº11 - Art. 23º)? Sim () Não (x) Pendência ():

5) Existe guarda-corpo nas áreas de visitação (Resolução AGESAN Nº11 Art. 23º)? Sim () Não (x) Pendência ():

7) Apresentam para-raios, iluminação e sinalização noturna (Resolução AGESAN Nº11 - Art. 23º)? Sim () Não (x) Encontram-se em boas condições? Sim () Não (x) Pendência ():

9) Existe medidor de nível do reservatório em condições adequadas (Resolução AGESAN Nº11 - Art. 23º)? Sim () Não (x) Pendência ():

RECOMENDAÇÃO 03: Providenciar placas indicativas conforme determina a Resolução acima.
