## RELATÓRIO DE ACOMPANHAMENTO GEFIS Nº 046/2013

Assunto: Fiscalização de ACOMPANHAMENTO dos Serviços de Saneamento Básico

Referência: Relatório Inicial GEFIS nº 195/2012

Local: IBICARÉ

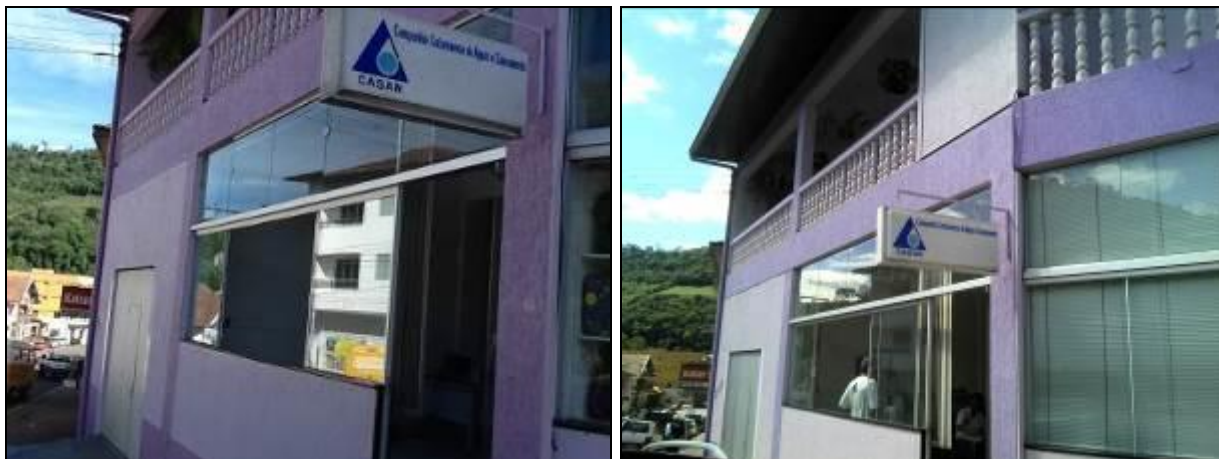
Figura 1: Fachada do Escritório (inicial e Acompanhamento)

1) Existe identificação de que ali funciona um escritório de atendimento (Lei nº 8.078 Art. 6º)? Sim (x) Não ( ) Pendência ( ):

2) Há placa indicativa do horário de funcionamento (Lei nº 8.078 - Art. 6º)? Sim ( ) Não (x) Pendência ( ):

RECOMENDAÇÃO 01: Providenciar informação ao usuário quanto ao Horário de Atendimento/Plantão (inicial e acompanhamento)

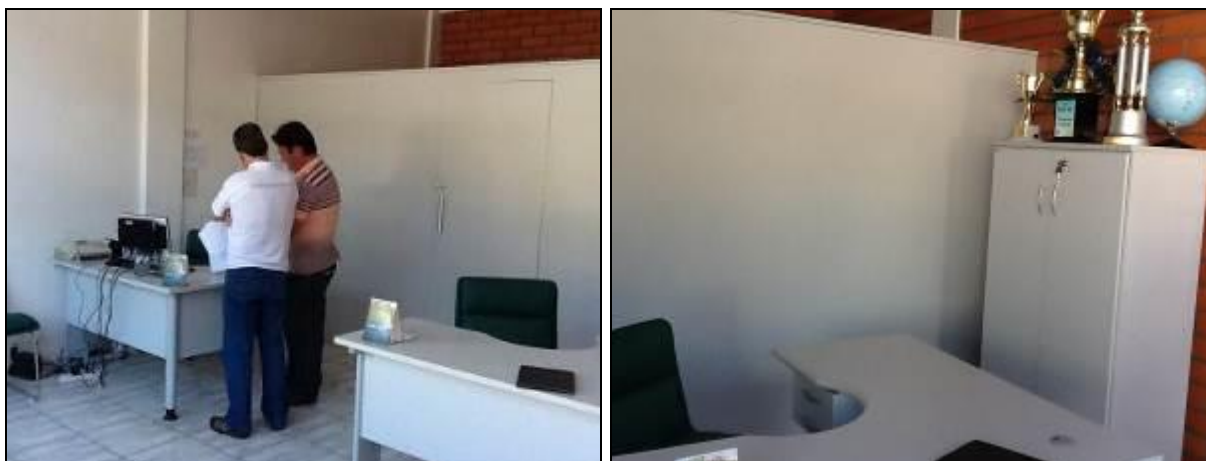
Figura 2: Áreas internas do Escritório ( inicial e acompanhamento)

5) Os equipamentos e instalações elétricas estão em bom estado (Resolução AGESAN nº 004 - Art. 127)? Sim (x) Não ( ) Pendência ( ):

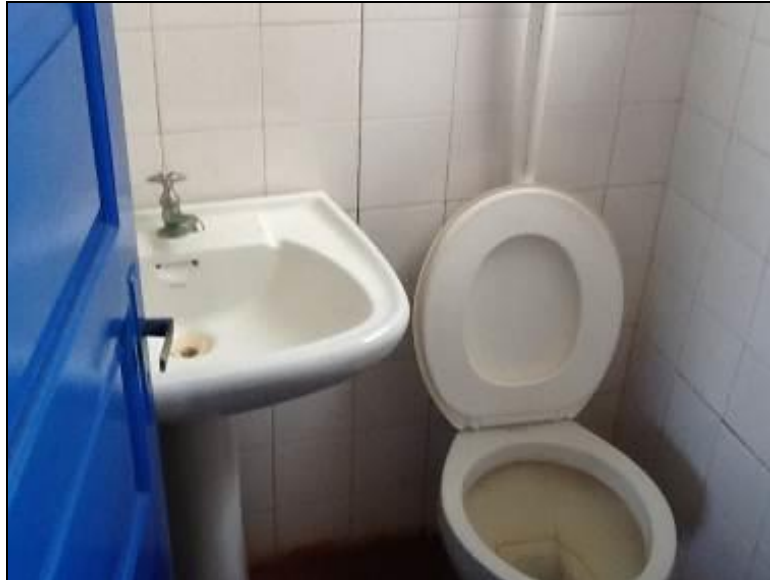
**Figura 3: Sanitário da Agência**

6) Existe sanitário disponível para uso dos funcionários (Resolução AGESAN nº 004 Art. 127)? Sim (x) Não ( ) Encontra-se em boas condições de higiene e limpeza? Sim (x) Não ( ) Pendência ( ):

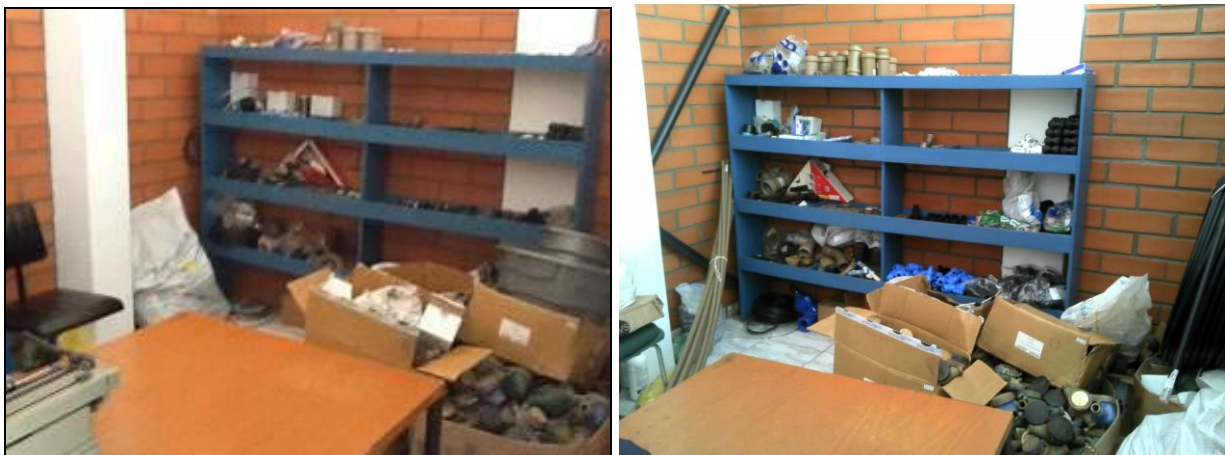
**Figura 4: Condições de organização e limpeza (inicial e acompanhamento)**

10) As condições gerais de limpeza são favoráveis (Resolução AGESAN N° 004 - Art. 127)? Sim (x) Não ( ) Pendência ( ):

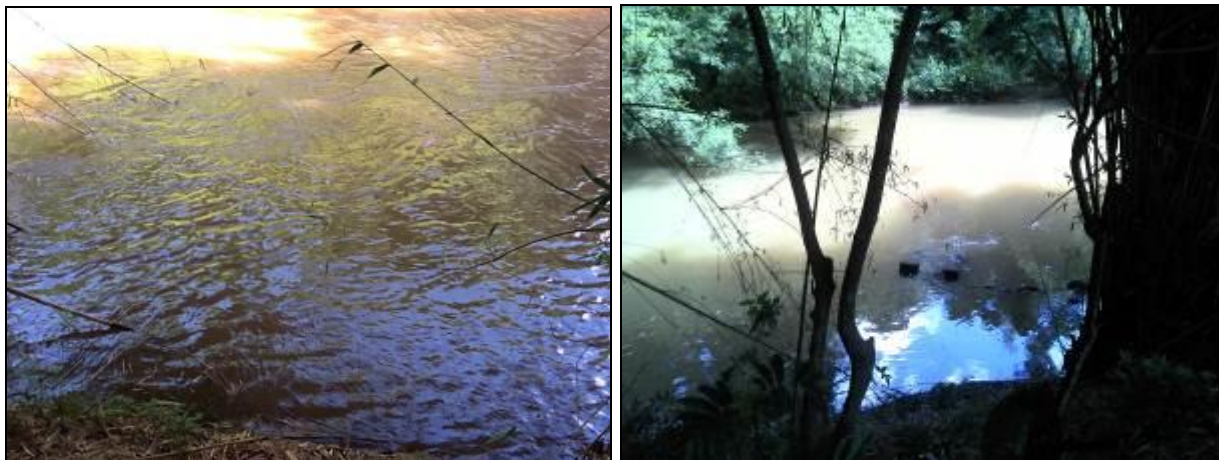
Figura 6: Área do manancial onde é feita a captação (inicial e acompanhamento)

Obs.: O crivo de captação fica mal posicionado e oscila demais com o nível do manancial. Não tem nenhuma proteção ou barramento. Estudar instalação de captação flutuante e alguma barragem. (inicial)

Obs.: Não foram adotadas as providências recomendadas (acompanhamento)

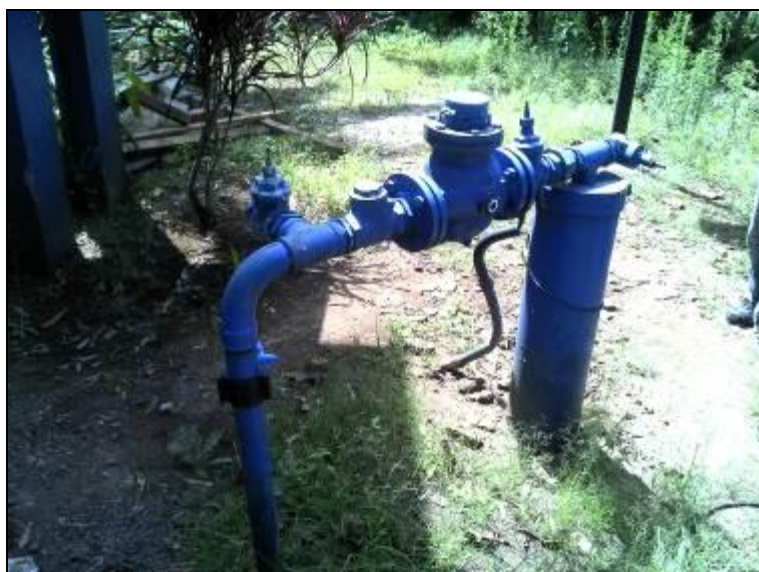
**Figura 7: Poço 1- Vai para a ETA para tratamento (acompanhamento)**

3) Existe cerca de proteção da área do manancial (Resolução AGESAN nº11- Art. 10º)? Sim ( ) Não (x) Pendência ( ):

6) As condições operacionais da captação são adequadas (Resolução AGESAN nº11 Art. 11º)? Sim ( ) Não (x) Pendência ( ):

Observações: Falta de pintura na ETA, depósito para guarda de materiais grandes. No poço 1, deverá ser refurado para melhorar qualidade de vazão, não tem nenhuma proteção no entorno.

RECOMENDAÇÃO 06: Providenciar isolamento da área.

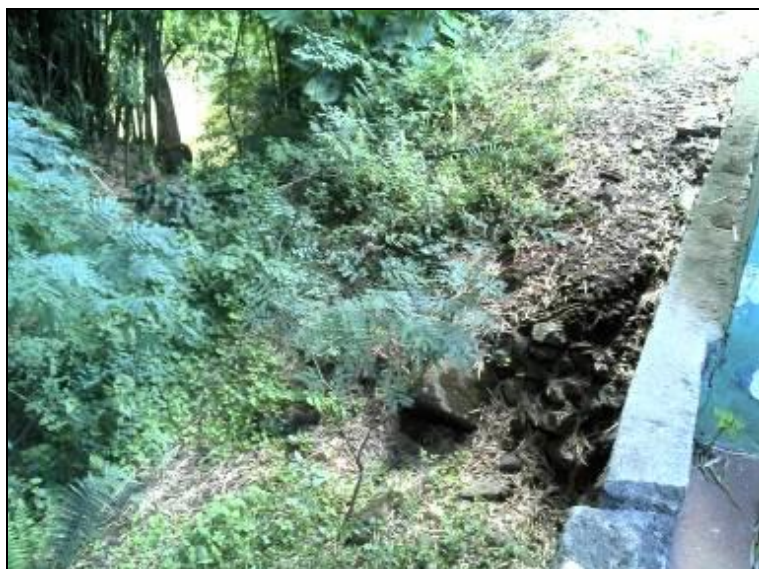
**Figura 8: Acesso a Captação (acompanhamento)**

7) Existe facilidade de acesso ao local (Resolução AGESAN nº11 - Art. 11º)? Sim ( ) Não (x) Pendência ( ):

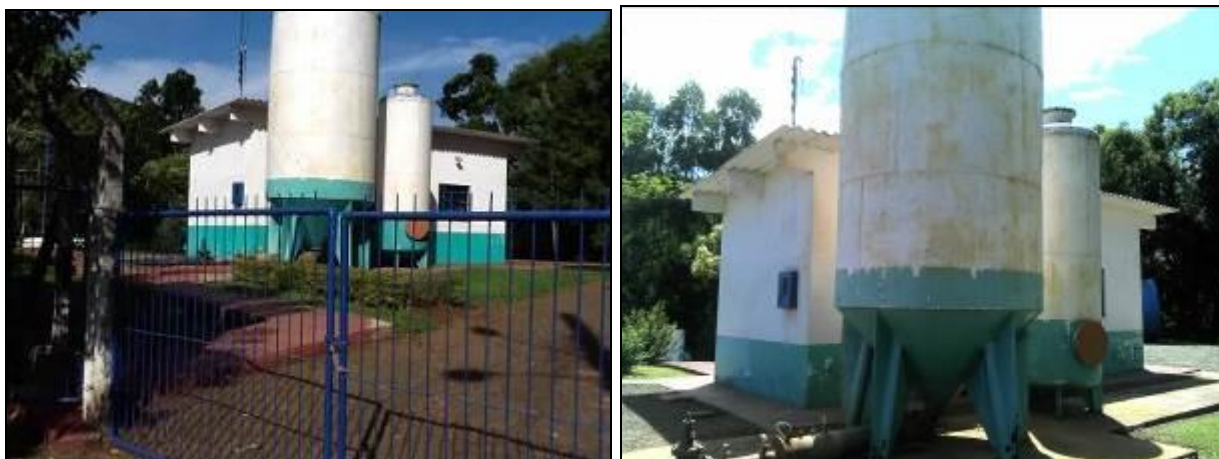
**Figura 9: Fachada da ETA (inicial e Acompanhamento)**

1) A ETA possui licenciamento do órgão AMBIENTAL para funcionamento (Conama 237/97 Anexo 1)? Sim ( ) Não ( ) - Nº: Não

RECOMENDAÇÃO 10: Apresentar cópia da licença ou processo de solicitação ou justificativa.

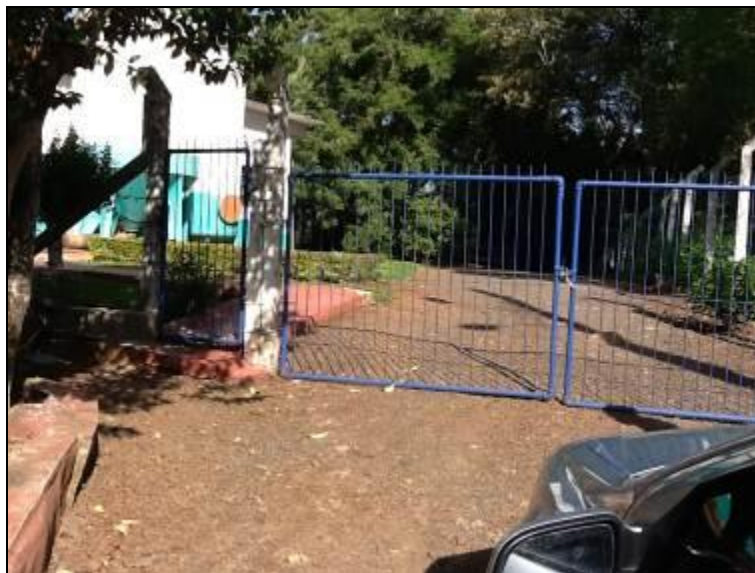
Figura 10: Acesso de entrada da ETA

2) O acesso à ETA está em boas condições (Resolução AGESAN Nº11 - Art. 15º)? Sim (x) Não ( ) Pendências ( ):

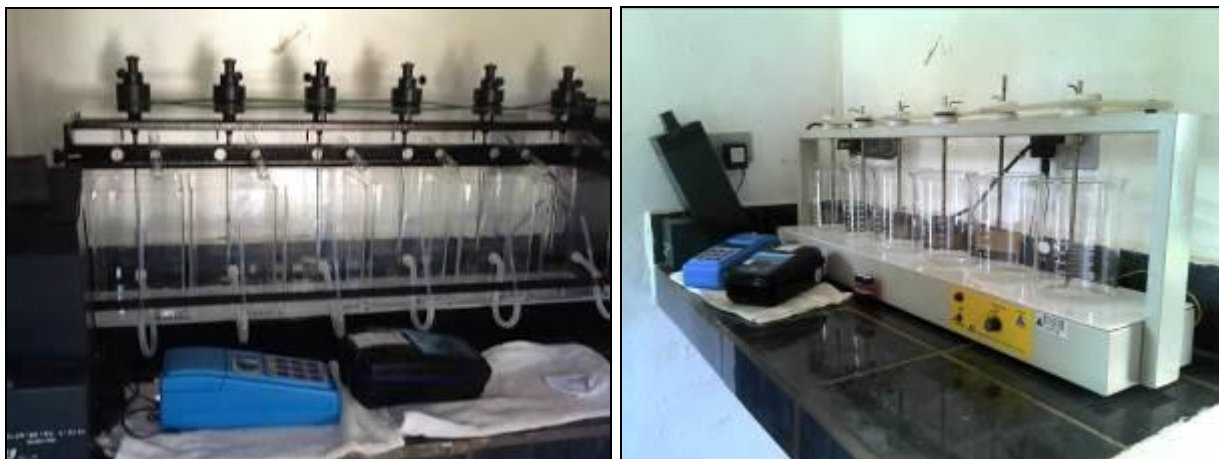
Figura 11: Laboratório da ETA (inicial e acompanhamento)

3) As condições do Laboratório são adequadas? Sim (x) Não ( ) Pendência ( ):

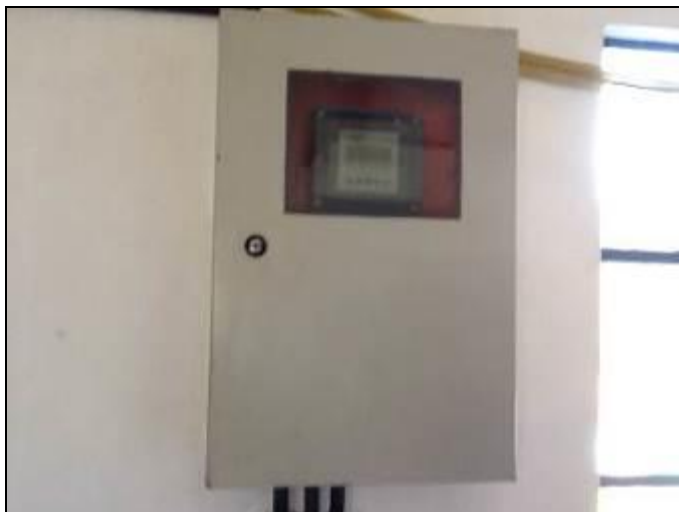
Figura 12: Macromedidor de saída ETA

7) Existe Macromedição na saída (Res. AGESAN nº11 - Art. 17º)? Sim (x) Não ( )

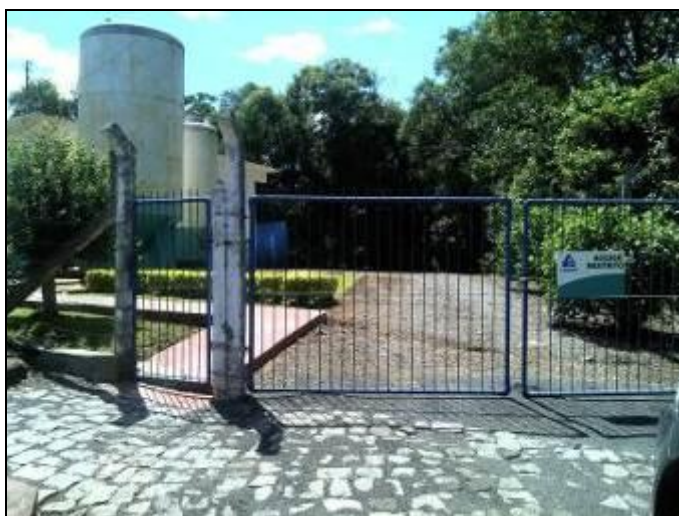
Figura 13: Área da ETA cercada (acompanhamento)

9) Existe cerca de proteção da ETA em bom estado de conservação (Resolução AGESAN Nº11 - Art. 15º)? Sim (x) Não ( ) Pendência ( ):

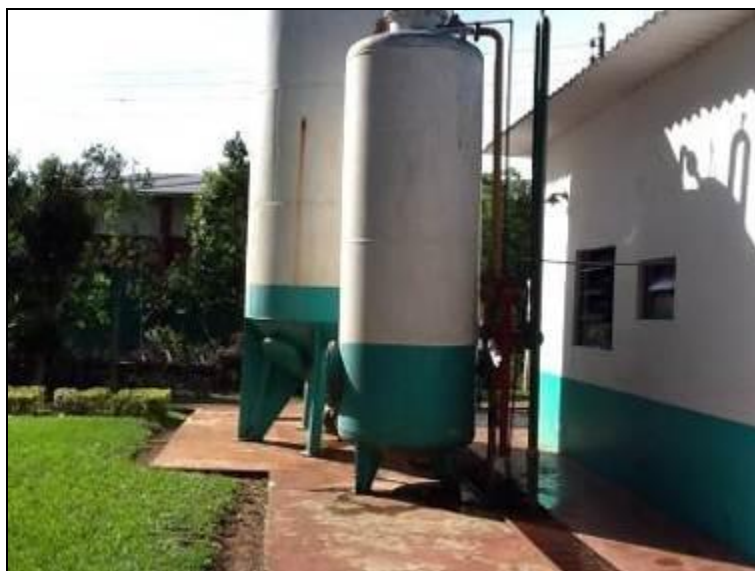
As áreas de tratamento físico: ETA Compacta.

13) Os decantadores estão em boas condições (Resolução AGESAN N°11 - Art. 15º)? Sim (x) Não ( ) - N° de decantadores: 01 (um).

15) O lodo é lançado retido pelos decantadores é disposto de forma adequada? Sim ( ) Não (x) Onde? Escoado para a drenagem pluvial.

RECOMENDAÇÃO 12: Apresentar projeto/proposta de adequação à legislação ambiental em vigor.

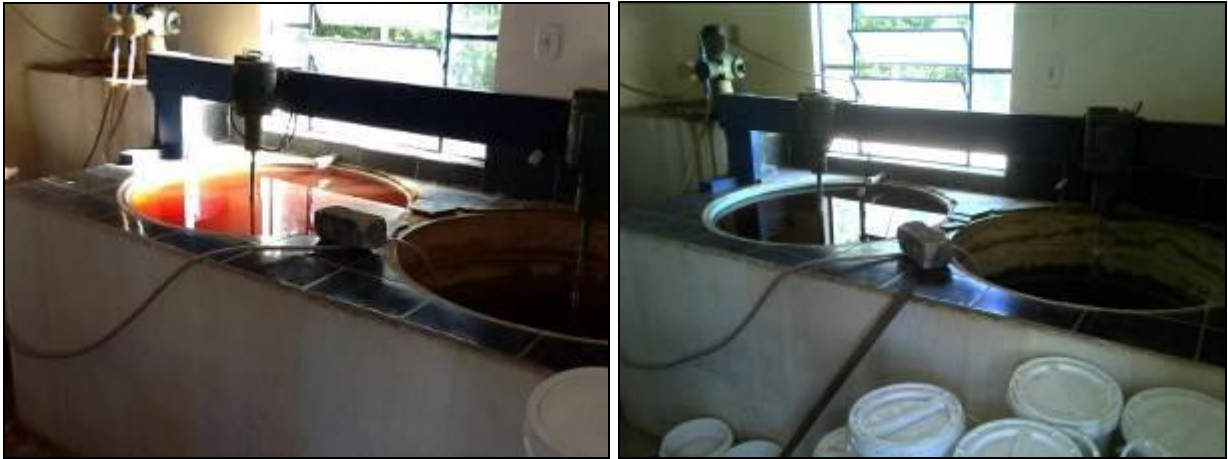
Figura 14: Casa de Química da ETA (inicial e acompanhamento)

20) A estrutura do prédio da casa de química está aparentemente segura (Resolução AGESAN N°11 Art. 15º)? Sim (x) Não ( ) Pendência ( ) :

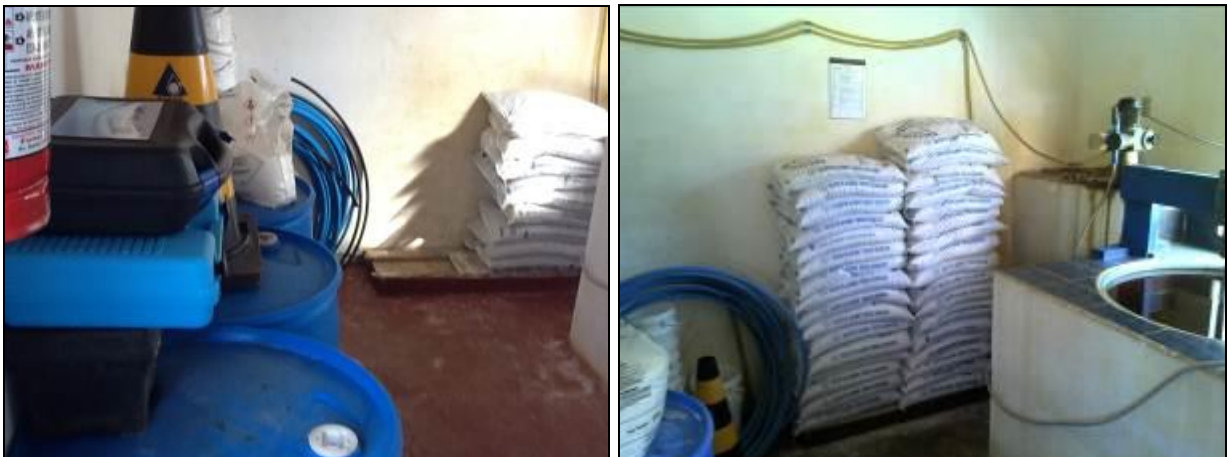
Figura 15: Armazenamento dos produtos químicos (inicial e acompanhamento)

21) Existe almoxarifado para acondicionamento de produtos químicos (Resolução AGESAN Nº11 - Art. 18º §2º)? Sim ( ) Não (x) Pendência ( ):

22) O empilhamento dos produtos químicos é adequado (Resolução AGESAN Nº11 - Art. 18º §2º)? Sim ( ) Não ( ) Pendência ( ):

RECOMENDAÇÃO 14: Isolar produtos químicos de outros materiais.

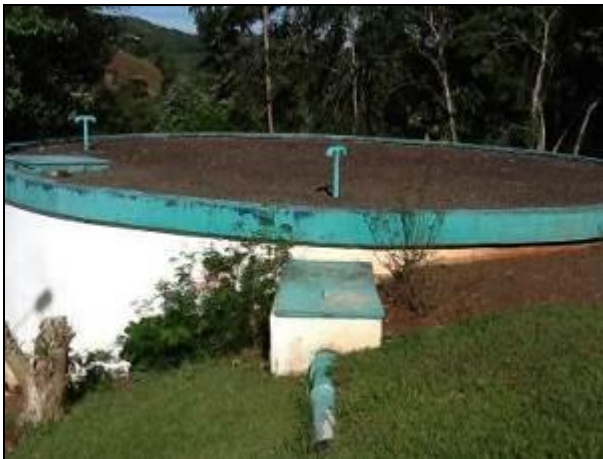
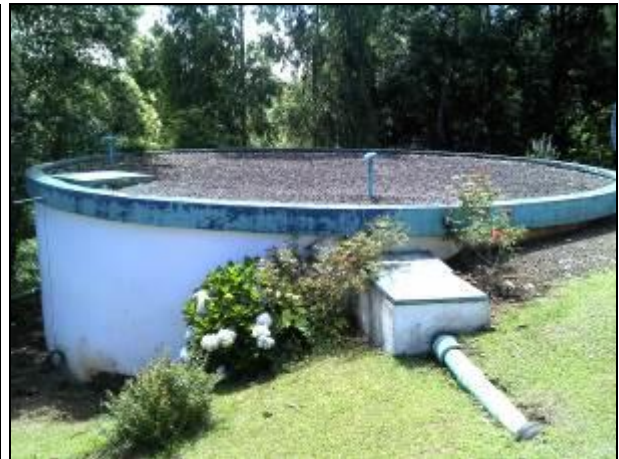
Figura 16: R-01 (inicial e acompanhamento)

3) Existem placas indicativas de propriedade e restrição de uso das áreas dos reservatórios (Resolução AGESAN N° 004 - Art.19 - §2º)? Sim ( ) Não (x) Pendência ( ): Obs.: Em nenhum reservatório há placas indicativas.

RECOMENDAÇÃO 15: Providenciar placas indicativas conforme determina Resolução.

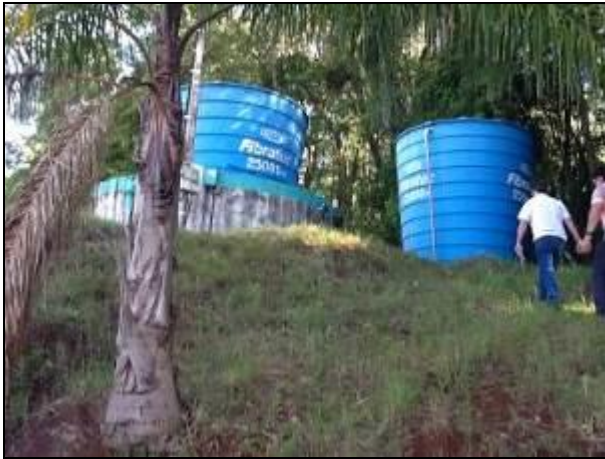
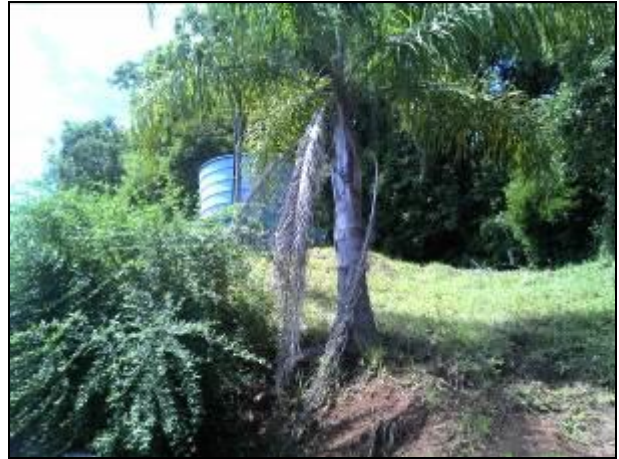
Figura 18: R-02 (inicial e acompanhamento)

4) As condições de limpeza dos entornos são adequadas (Resolução AGESAN N°11 - Art. 23º)? Sim ( ) Não ( ) Pendência (x): Obs.: Somente no R 1 e R 1ª, as condições de limpeza são adequadas.

RECOMENDAÇÃO 16: Providenciar as limpezas nos demais reservatórios.

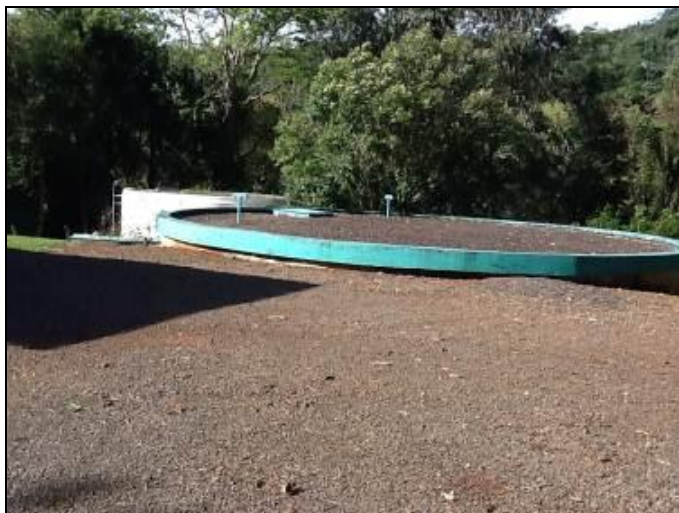
**Figura 20: Área de Cobertura do Reservatório**

Nº11 - Art. 23º)? Sim (x) Não ( ) Pendência ( ):

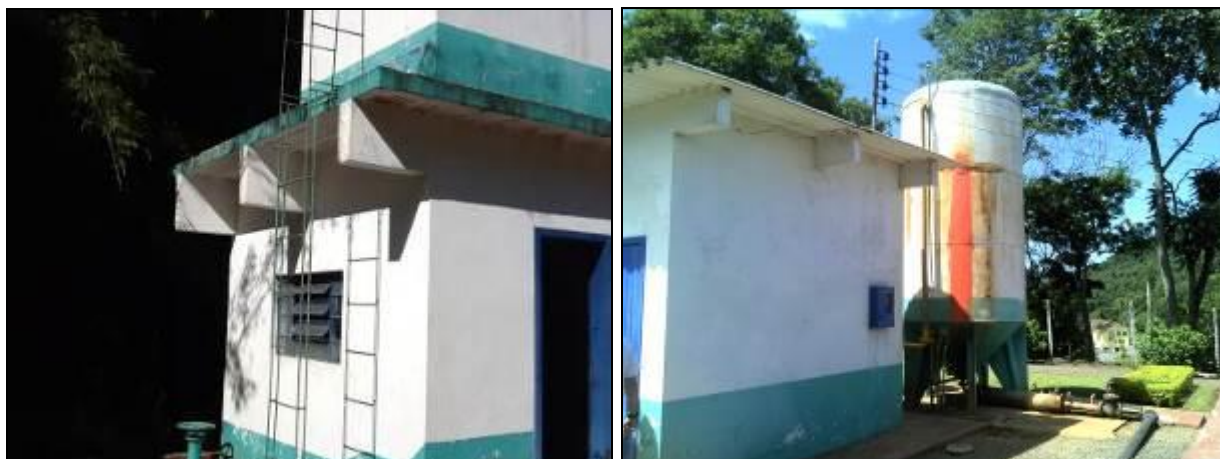
Figura 21: ERAB - 01 (inicial e acompanhamento)

9) Estão devidamente identificadas? Sim ( ) Não (x) Pendência ( ):

RECOMENDAÇÃO 21: Providenciar as devidas identificações conforme determina a Resolução.
