RELATÓRIO DE FISCALIZAÇÃO

Assunto: Fiscalização INICIAL dos Serviços de Saneamento Básico

Relatório nº 102/2013

Município de: MORRO GRANDE/SC

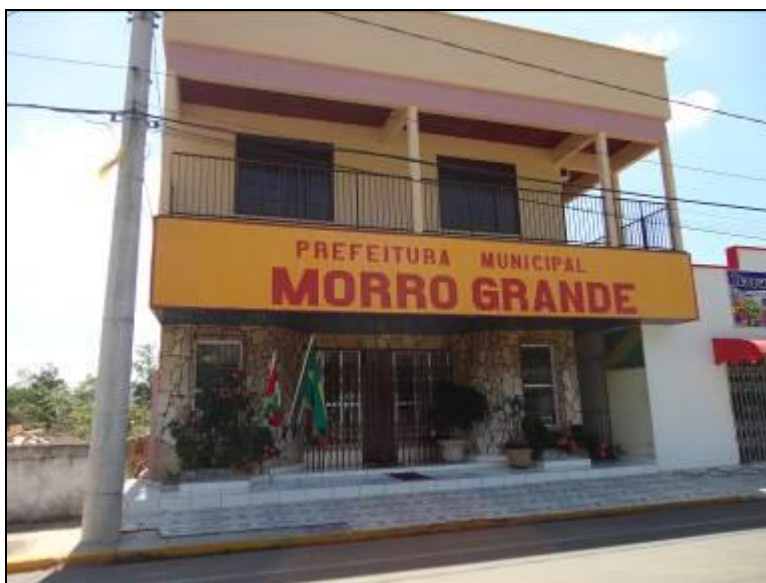
Figura 1: Fachada da Prefeitura Municipal

1) Existe identificação de que ali funciona um escritório de atendimento (Lei nº 8.078 Art. 6º)? Sim () Não (x) Pendência (): Obs.: O escritório funciona no prédio da Prefeitura Municipal

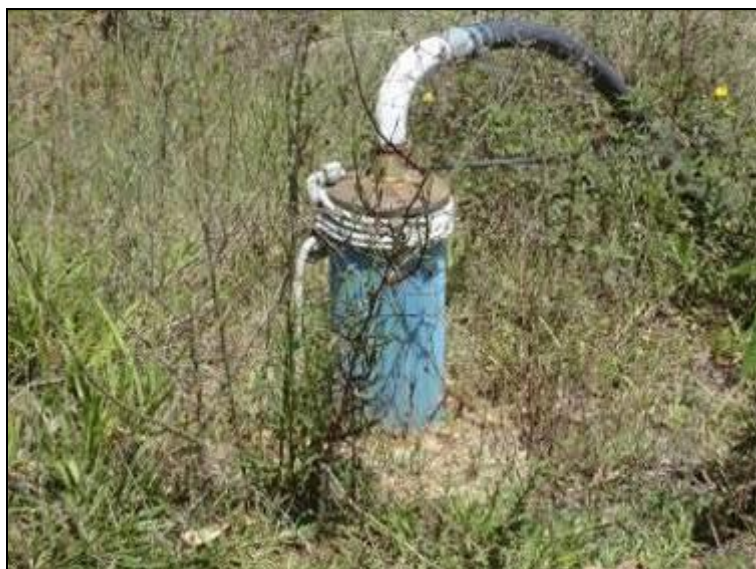
Figura 2: Vista do Poço

3) Existe cerca de proteção da área do manancial (Resolução AGESAN nº11- Art. 10º)? Sim () Não () Pendência ():

RECOMENDAÇÃO 03: Providenciar o isolamento do poço conforme Resolução.

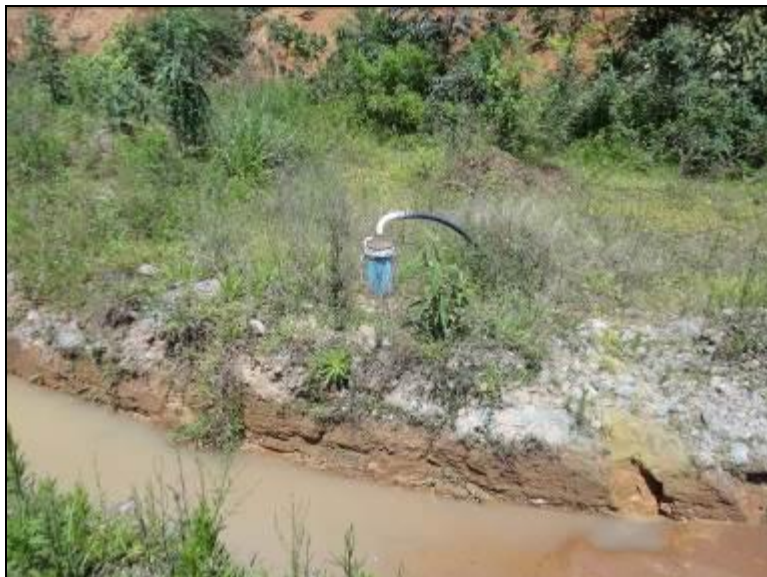
Figura 3: Acesso ao Poço

7) Existe facilidade de acesso ao local (Resolução AGESAN nº11 - Art. 11º)? Sim (x) Não () Pendência ():

8) Existe proteção contra enchentes e entrada de pessoas estranhas e animais (Resolução AGESAN Nº11 - Art. 10º)? Sim () Não (x) Pendência ():

RECOMENDAÇÃO 04: Providenciar proteção e dificultar a entrada de pessoas estranhas e animais.

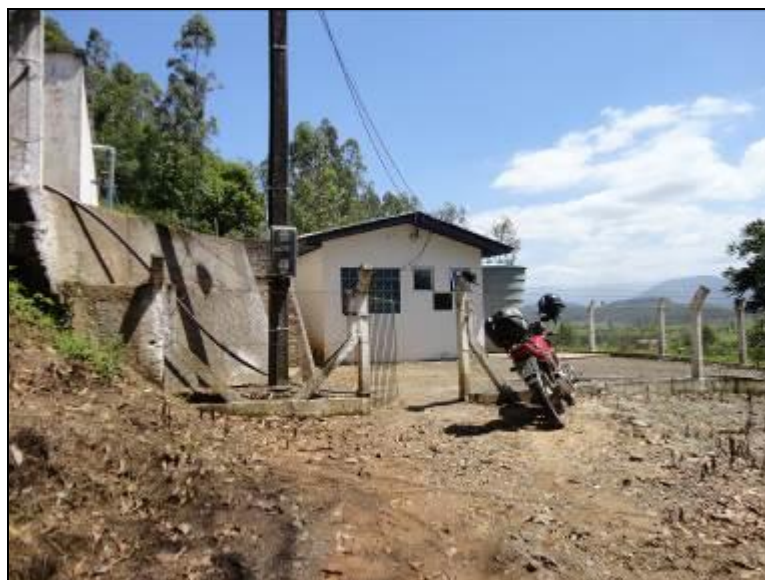
Figura 4: Fachada da ETA

1) A ETA possui licenciamento do órgão AMBIENTAL para funcionamento (Conama 237/97 Anexo 1)? Sim () Não (X) - Nº: xxxxxxxxxxxxxxxxxxxxxxxxxxxx

RECOMENDAÇÃO 05: Providenciar Processo ou Licenciamento.

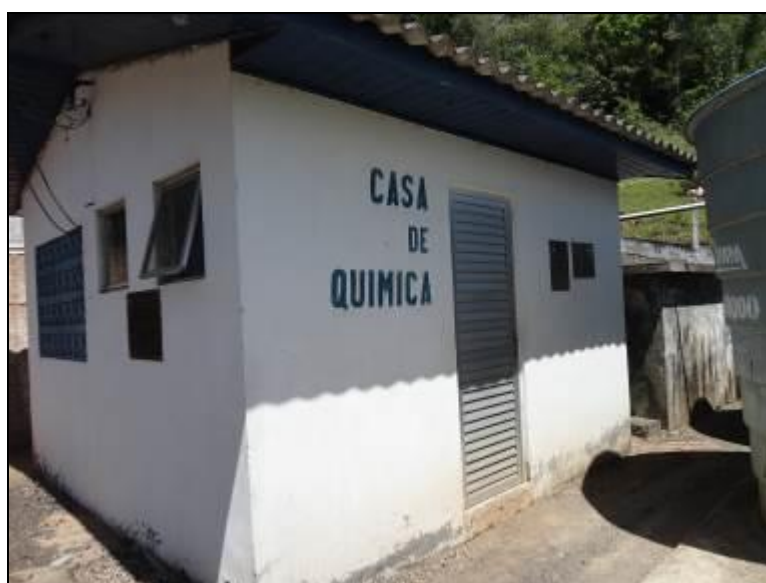
Figura 5: Vista da casa de química da ETA

2) O acesso à ETA está em boas condições (Resolução AGESAN Nº11 - Art. 15º)?

Sim (x) Não () Pendências ():

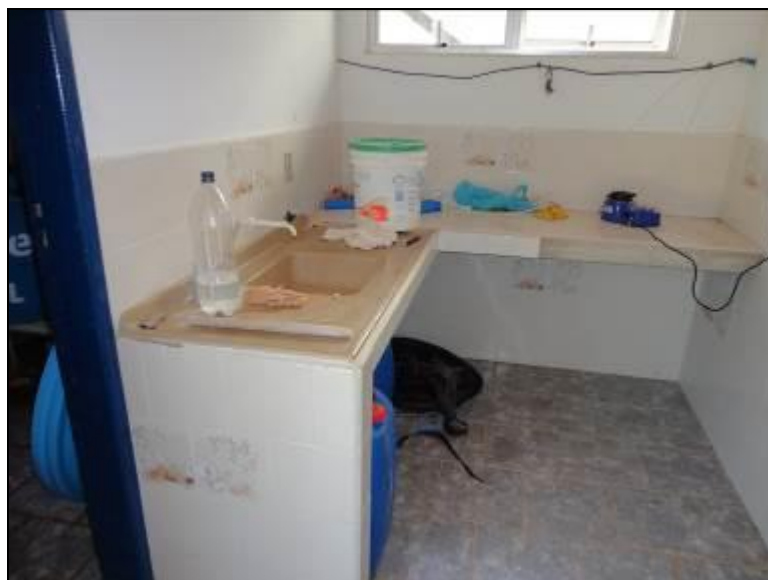
Figura 6: Laboratório da ETA

3) As condições do Laboratório são adequadas? Sim (x) Não () Pendência ():

RECOMENDAÇÃO 06: Providenciar melhores condições para o material de laboratório.

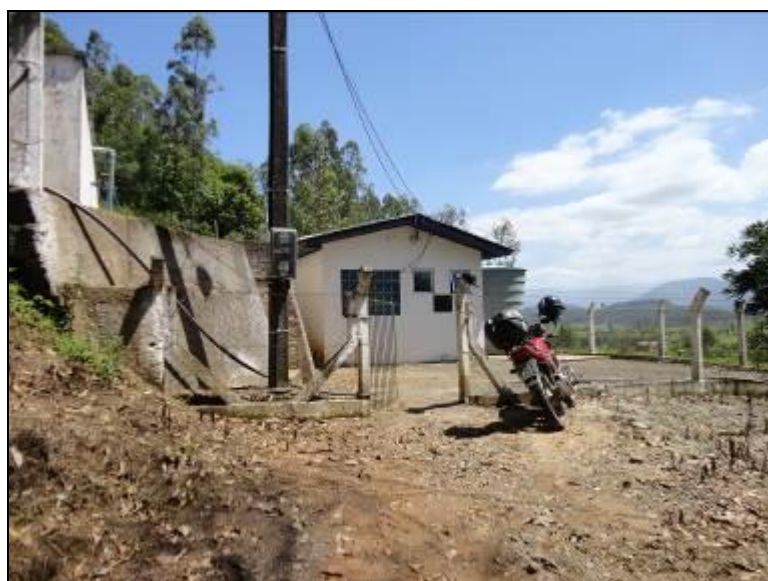
Figura 7: Cercas de entorno da ETA

9) Existe cerca de proteção da ETA em bom estado de conservação (Resolução AGESAN Nº11 - Art. 15º)? Sim (x) Não () Pendência ():

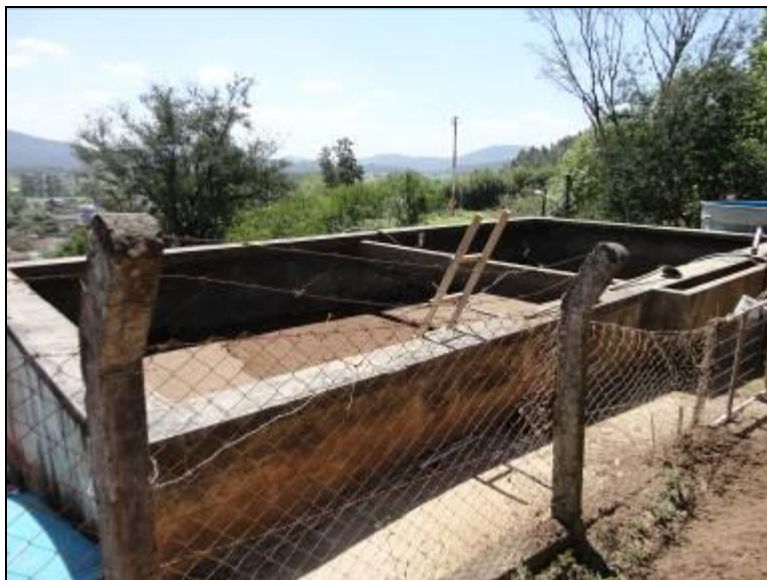
Figura 8: Decantadores.

13) Os decantadores estão em boas condições (Resolução AGESAN nº11 - Art. 15º)? Sim () Não () - N° de decantadores: 01 (dois). Obs.: Os decantadores estão vazios para limpeza e retirada do lodo.

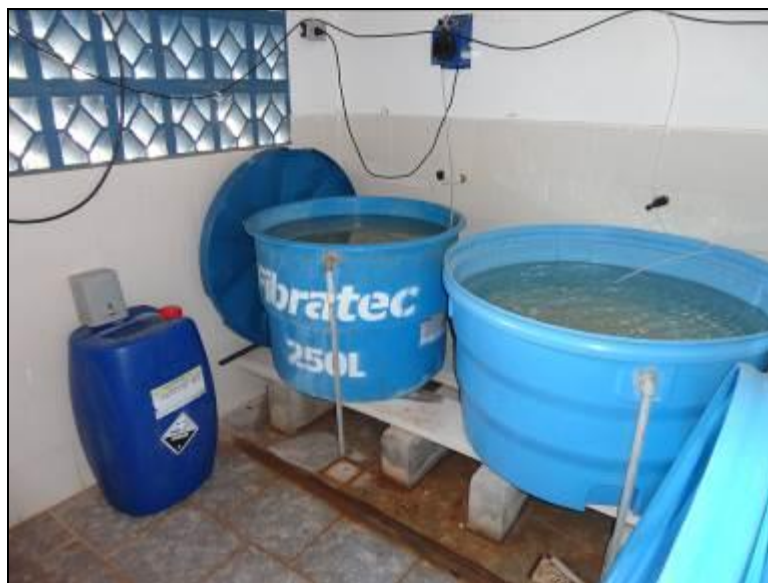
Figura 9: Tratamento e armazenamento produtos químicos

21) Existe almoxarifado para acondicionamento de produtos químicos (Resolução AGESAN nº11 - Art. 18º §2º)? Sim (x) Não () Pendência ():

22) O armazenamento dos produtos químicos é adequado (Resolução AGESAN Nº11 - Art. 18º §2º)? Sim (x) Não () Pendência ():

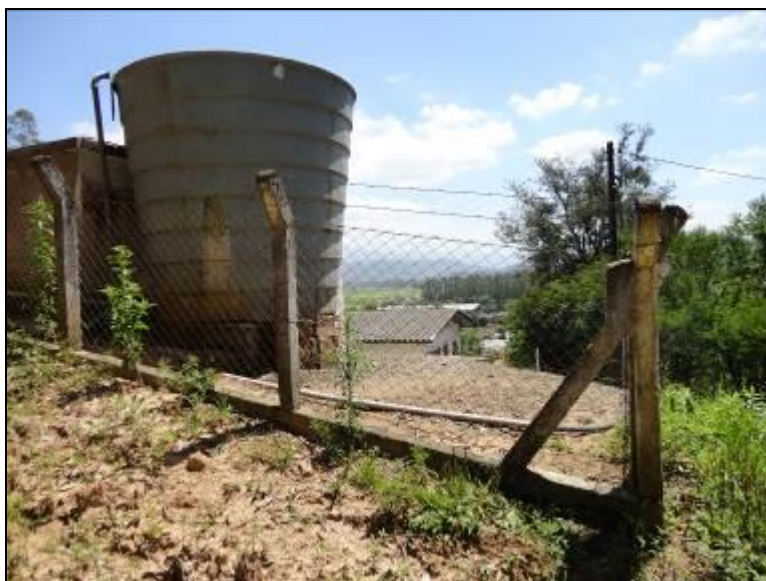
Figura 10: Vista do Reservatório

Material: Fibra (x) Concreto (x) Outro ()

Posição: Apoiado (x) Elevado () Outro ()

1) Existe facilidade de acesso ao local? Sim (x) Não ()

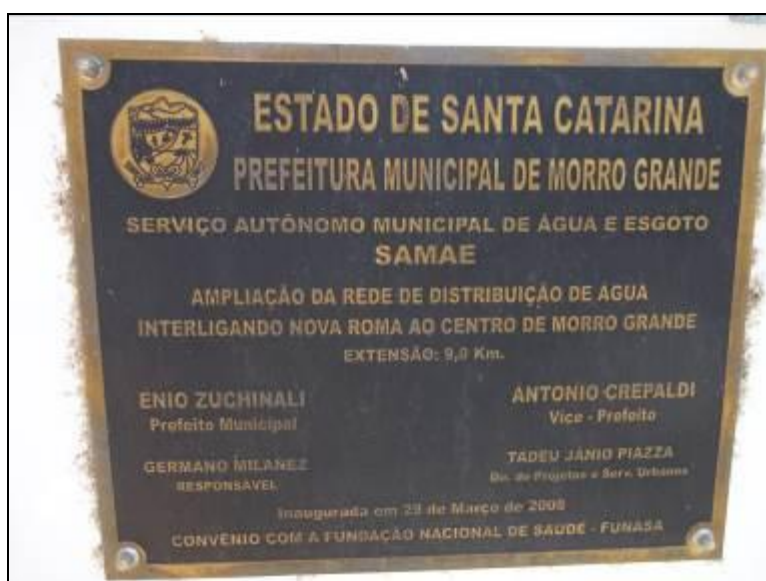
Figura 11: Placa Comemorativa

2) Existem placas indicativas de propriedade e restrição de uso das áreas dos reservatórios (Resolução AGESAN nº 004 - Art.19 - §2º)? Sim () Não () Pendência ():

RECOMENDAÇÃO 08: Providenciar placas indicativas conforme Resolução.

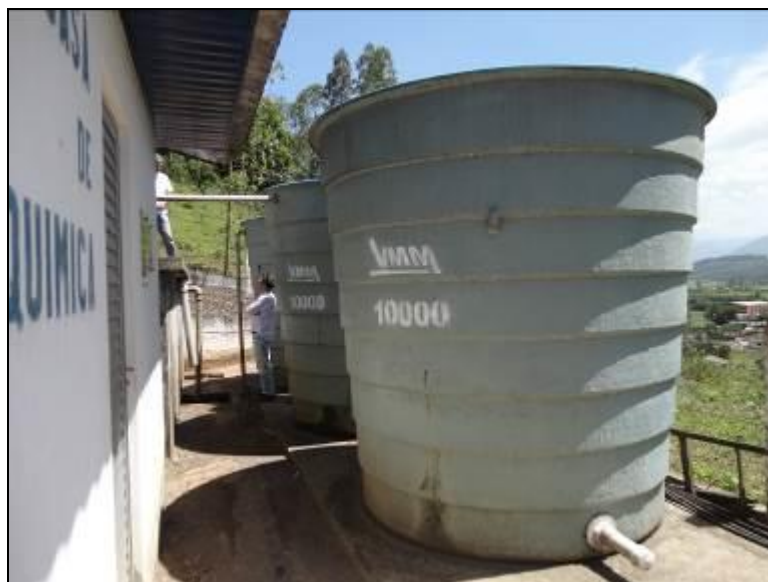
Figura 12: Reservatório cercado

4) As áreas estão devidamente cercadas e trancadas (Resolução AGESAN nº11 - Art. 23º)? Sim (x) Não () Pendência ():

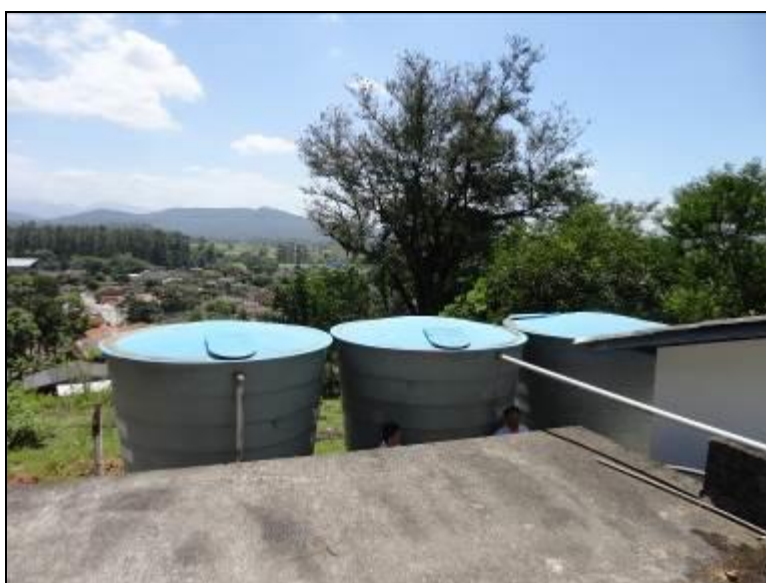
Figura 13: Cobertura do Reservatório

7) As áreas de cobertura encontram-se em condições adequadas (Resolução AGESAN N°11 - Art. 23º)? Sim (x) Não () Pendência ():
