RELATÓRIO DE ACOMPANHAMENTO GEFIS Nº 050/2014

Assunto: Fiscalização de ACOMPANHAMENTO dos Serviços de Saneamento Básico

Referência: Processo AGESAN 00082/2012

Unidade Auditada: Agência de Águas Mornas

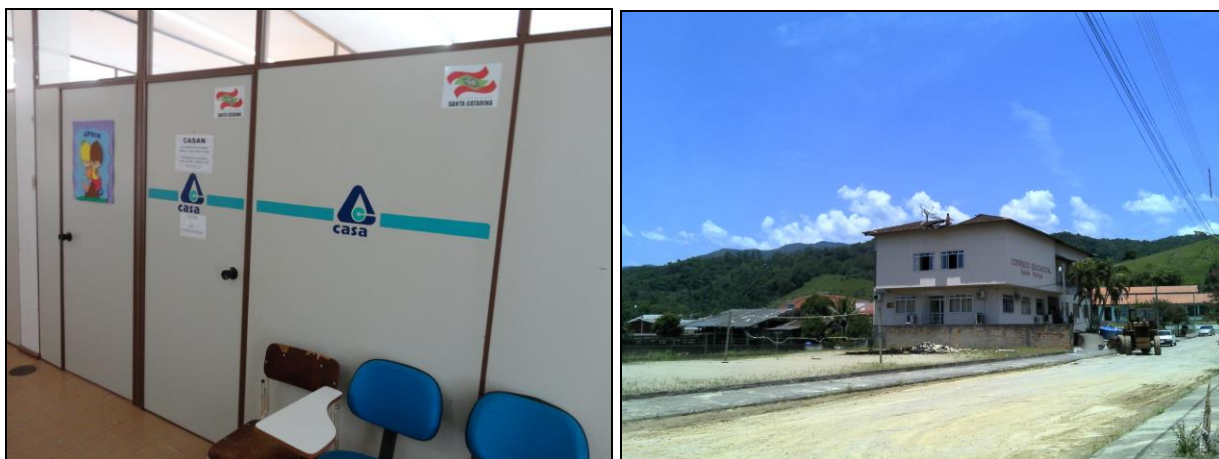
Figura 1: Fachada da Sede da Casan (inicial e acompanhamento)

1) Existe identificação de que ali funciona um escritório de atendimento (Lei nº 8.078 Art. 6º)? Sim () Não () Pendência (x): Obs.: O Escritório funciona em imóvel próprio em área central da cidade. Na visita de acompanhamento foi constatado um incêndio no Prédio devido a um raio.

5) A estrutura do prédio está aparentemente segura (Resolução AGESAN nº 004 - Art. 127)? Sim () Não () Pendência (x): Obs.: O prédio não apresenta segurança devido a um incêndio ocorrido na véspera da visita de acompanhamento.

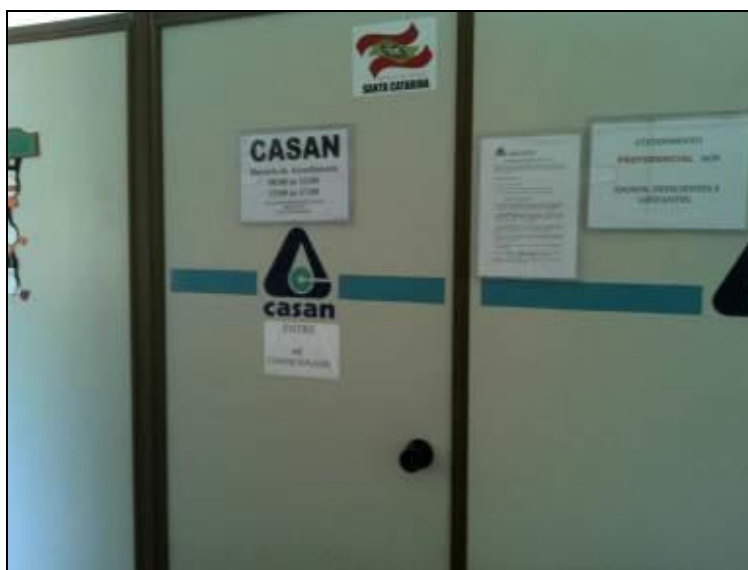
Figura 2: Cartaz de atendimento (acompanhamento)

3) Há placa indicativa do horário de funcionamento (Lei nº 8.078 - Art. 6º)? Sim (x) Não () Pendência ():

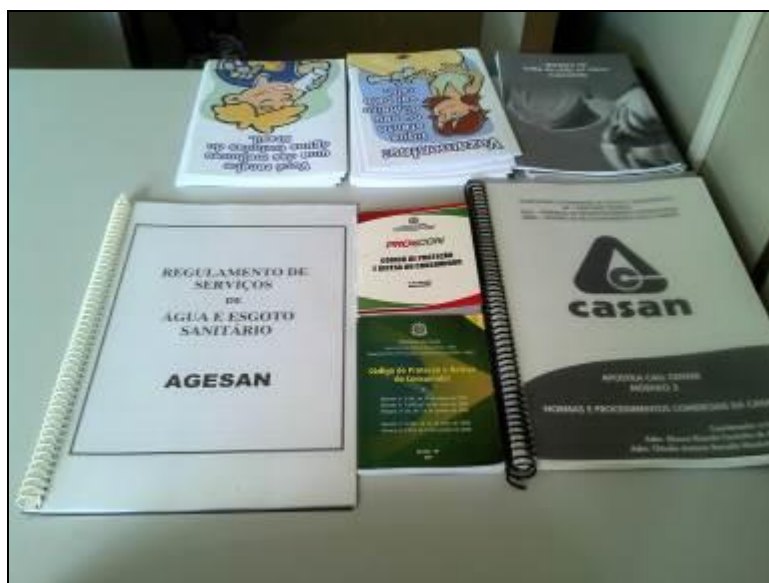
Figura 3: Manuais e Resolução (acompanhamento)

4) Existem manuais, guias e informações adequadas disponíveis aos usuários (CDC, Resoluções Agesan, etc.)? Sim (x) Não () Pendência ():

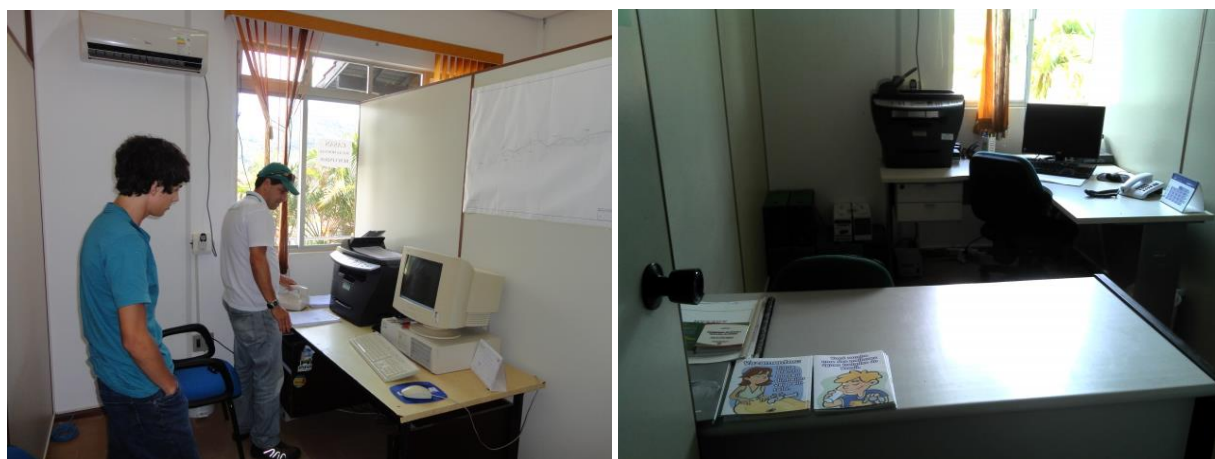
Figura 4: Área de Atendimento

6) As condições de mobiliário são favoráveis (Resolução AGESAN nº 004 - Art. 127)? Sim (x) Não () Pendência () Obs.:

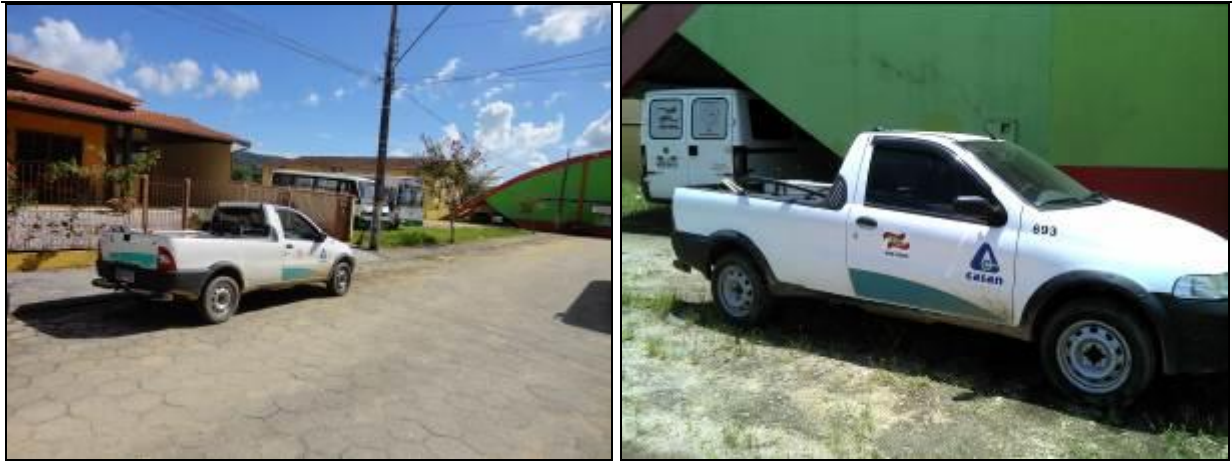
Figura 5: Frota de Veículos da Agencia (inicial)

18) Existem veículos para uso dos funcionários? Sim (x) Não () Pendência ():

Placa	Tipo de Veículo	Modelo	Ano	Combustível
MEA	1478	Fiat Strada	2005	Flex

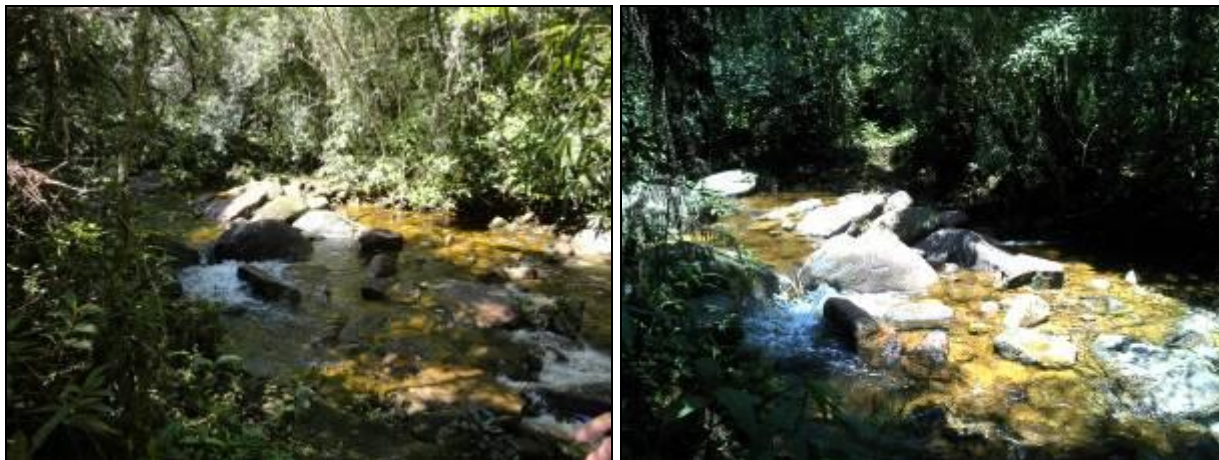
Figura 6: Manancial Santa Cruz da Figueira (inicial e acompanhamento)

a) Manancial/Captação 1: Santa Cruz da Figueira

Subterrâneo () Superficial (x)

RECOMENDAÇÃO 02: Apresentar documento e/ou situação atualizada.

RECOMENDAÇÃO 03: Apresentar documento e/ou situação atualizada.

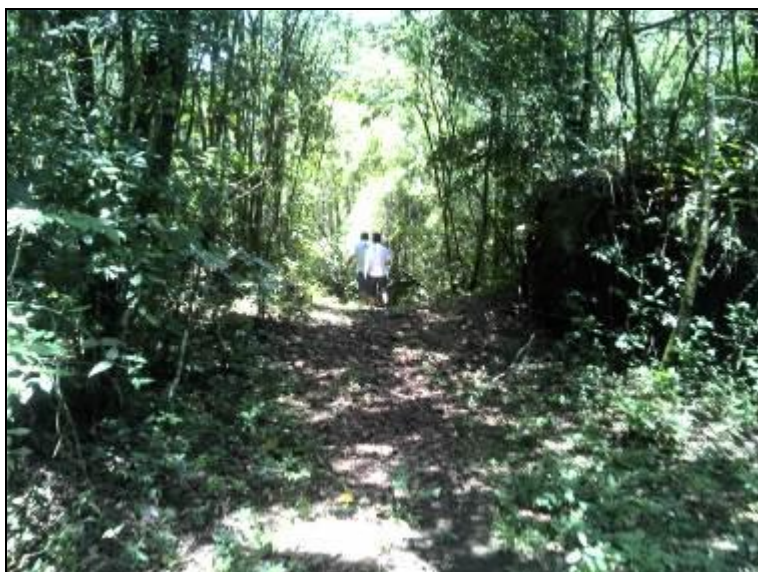
Figura 7: Acesso a Captação

8) Existe facilidade de acesso ao local (Resolução AGESAN nº11 - Art. 11º)? Sim () Não (x) Pendência (): Obs.: Acesso a captação sem condições de segurança.

Observações: Atender as recomendações solicitadas anteriormente com melhorias no acesso à captação, que não oferece condições para a manutenção/monitoramento e para as equipes de Fiscalização visita-la. Existem duas passagens sobre o rio. Retornar a visita em 30 (trinta) dias.

RECOMENDAÇÃO 04: Providenciar em até 30 (trinta) dias as melhorias indispensáveis para garantir a segurança no acesso a captação. Esta determinação foi feita nas fiscalizações anteriores e não foi cumprida e sujeitará a Concessionária a Advertência e Multa!

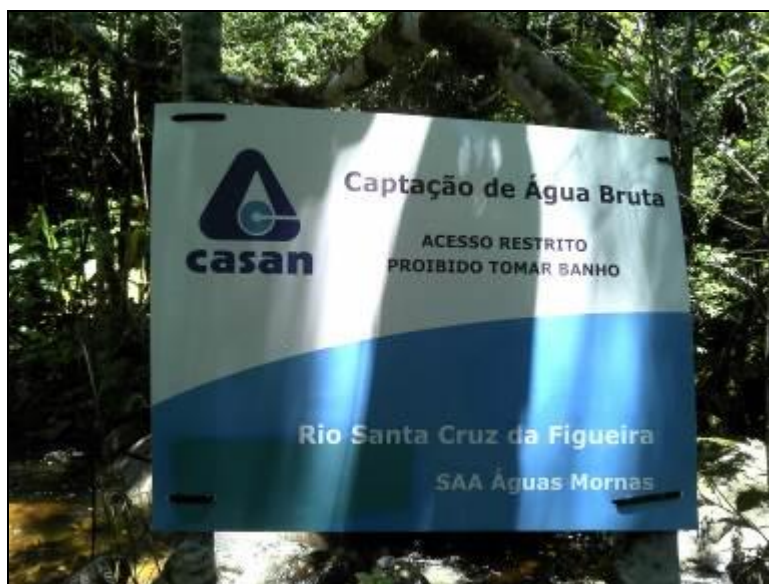
Figura 8: Placa de identificação da captação (acompanhamento)

11) Existe placa de identificação com as restrições à utilização da área (Resolução AGESAN N°11 - Art. 10º)? Sim (x) Não () Pendência ():

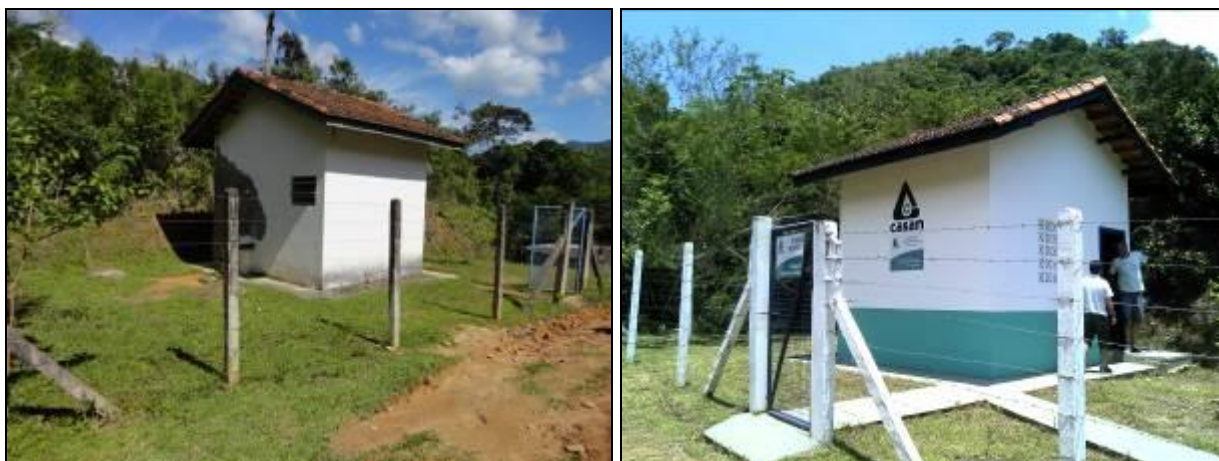
Figura 9: Fachada da ETA (inicial e acompanhamento)

1) Qual região é atendida por esta Estação? Toda a Região

2) A ETA possui licenciamento do órgão AMBIENTAL para funcionamento (Conama 237/97 Anexo 1)? Sim () Não (x) -

RECOMENDAÇÃO 05: Apresentar documento e/ou situação atualizada.

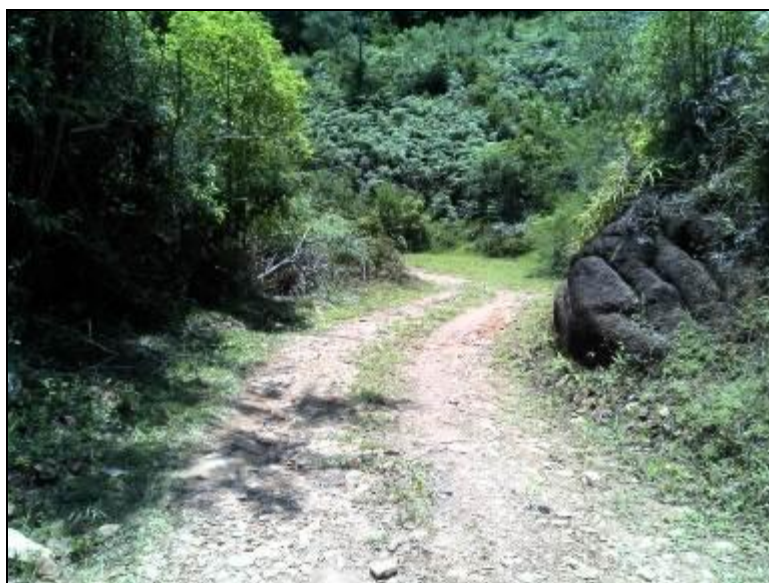
Figura 10: Acesso a ETA (acompanhamento)

3) O acesso à ETA está em boas condições (Resolução AGESAN N°11 - Art. 15°)? Sim () Não (x) Pendências ():

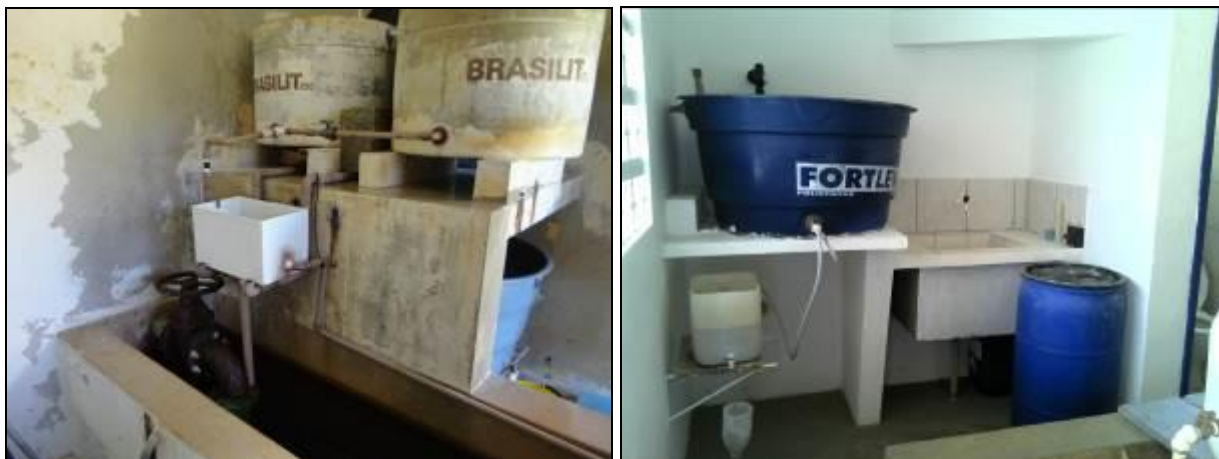
Figura 11: Laboratório da ETA (inicial e acompanhamento)

4) As condições do Laboratório são adequadas? Sim (x) Não () Pendência ():

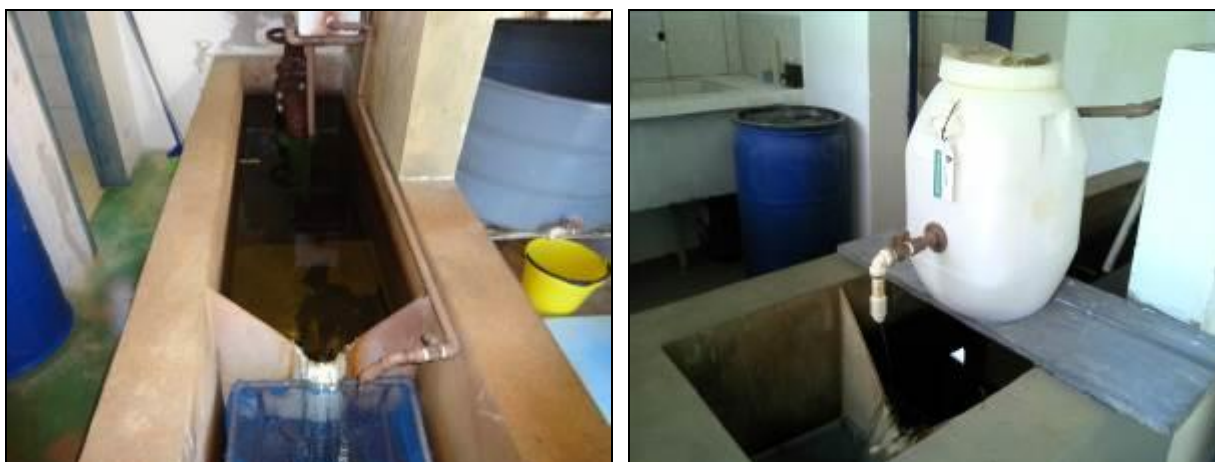
Figura 12: Estrutura da casa de química (inicial e acompanhamento)

- 17) Com que frequência ocorre a limpeza? _____
- 18) Os filtros estão em boas condições (Resolução AGESAN nº11 - Art. 15º)? Sim (x) Não ()
() N° de filtros: Obs.: Não se aplica
- 19) Os instrumentos possuem tampas (Resolução AGESAN nº11 - Art. 15º)? Sim () Não ()
() Pendência () : Obs.: Não se aplica
- 20) As condições das tampas são adequadas? Sim () Não () Pendência () : Obs.: Não se aplica
- 21) A estrutura do prédio da casa de química está aparentemente segura (Resolução AGESAN nº11 Art. 15º)? Sim (x) Não () Pendência () : Obs.: Espaço muito reduzido

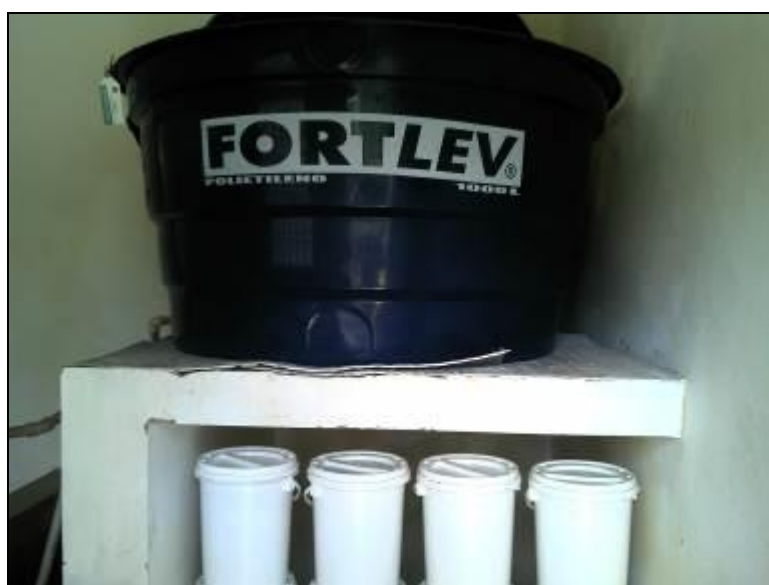
Figura 13: Guarda dos produtos químicos

- 22) Existe almoxarifado para acondicionamento de produtos químicos (Resolução AGESAN nº11 - Art. 18º §2º)? Sim (x) Não () Pendência ():

23) O empilhamento dos produtos químicos é adequado (Resolução AGESAN Nº11 - Art. 18º §2º)? Sim (x) Não () Pendência ():

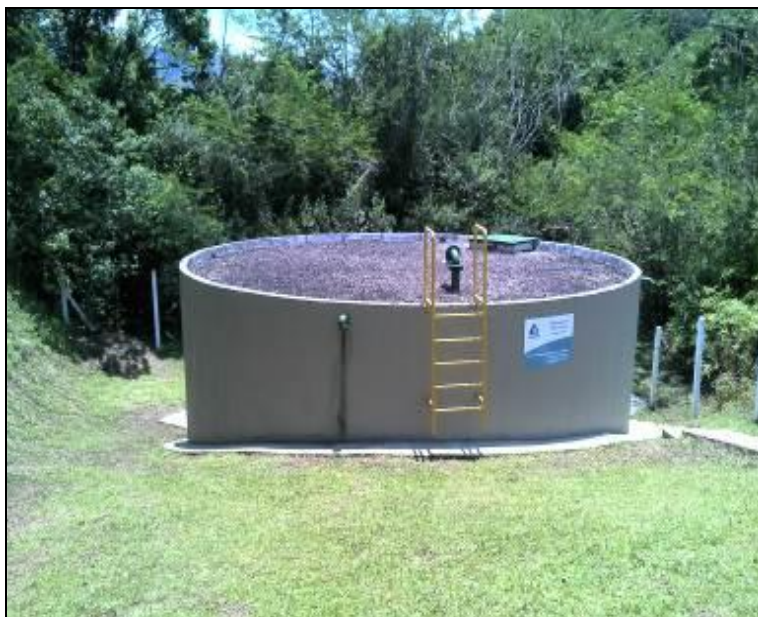
Figura 14: R 01 (Acompanhamento)

Endereço: Santa Cruz da Figueira – Junto a ETA

Material: Fibra () Concreto (x) Outro ()

Posição: Apoiado (x) Elevado () Outro ()

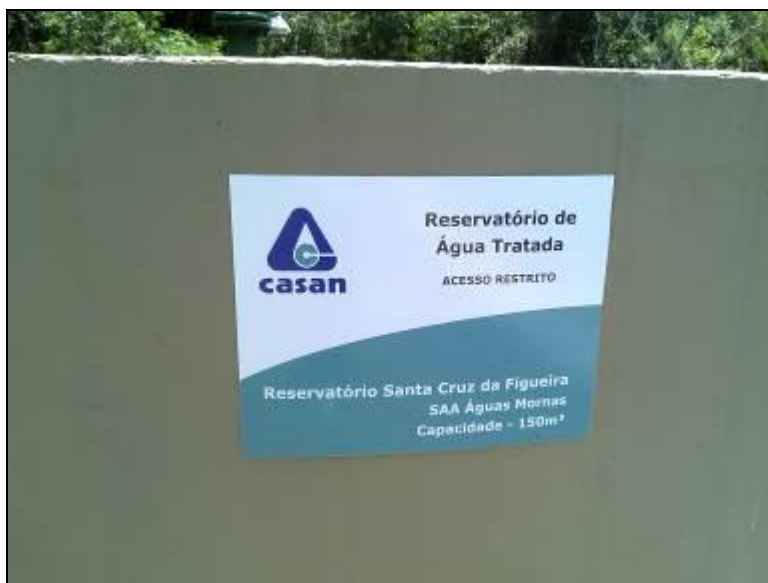
Figura 15: Identificação no Reservatório (acompanhamento)

1) Existem placas indicativas de propriedade e restrição de uso das áreas dos reservatórios (Resolução AGESAN nº 004 - Art.19 - §2º)? Sim (x) Não (x) Pendência ():

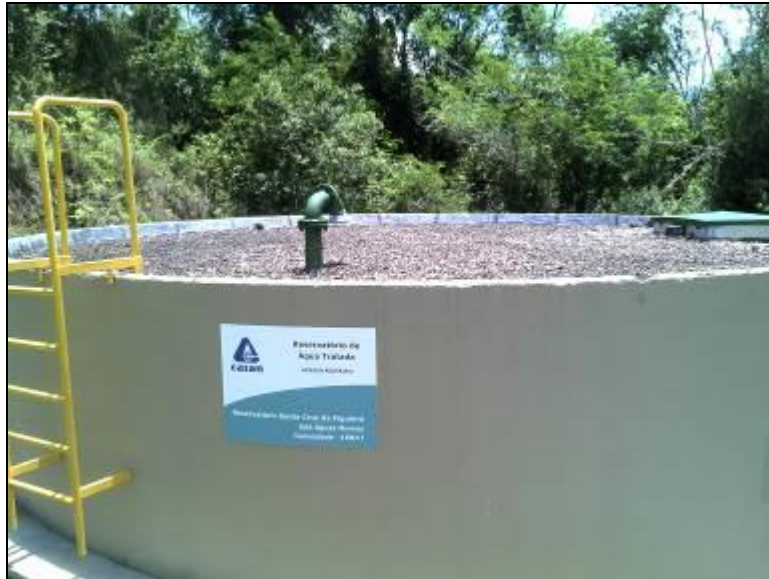
Figura 16: Escada no reservatório (acompanhamento)

4) Existem escadas em boas condições de uso (Resolução AGESAN nº11 - Art. 23º)? Sim (x) Não () Pendência ():

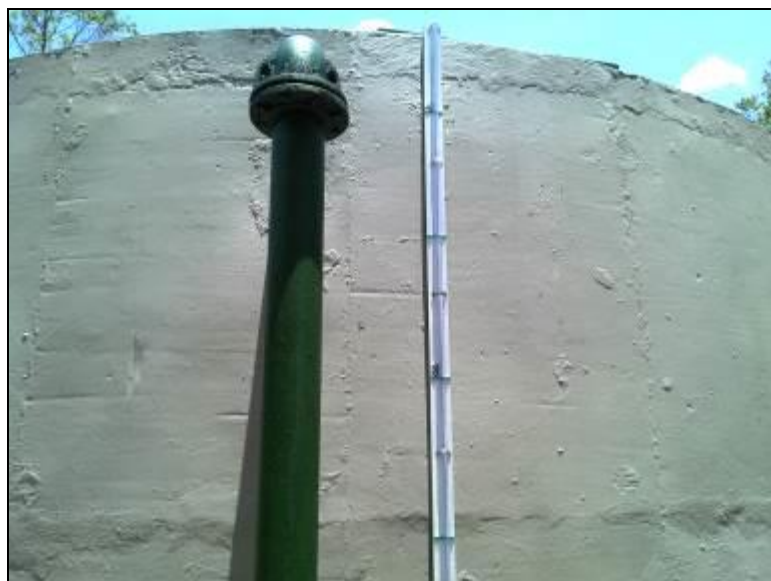
Figura 17: Nível do reservatório (acompanhamento)

- 5) Existe guarda-corpo nas áreas de visitação (Resolução AGESAN Nº11 Art. 23º)? Sim () Não (x) Pendência (): Obs.: Não se aplica.
- 6) As áreas de cobertura encontram-se em condições adequadas (Resolução AGESAN Nº11 - Art. 23º)? Sim (x) Não () Pendência ():
- 7) Apresentam para-raios, iluminação e sinalização noturna (Resolução AGESAN Nº11 - Art. 23º)? Sim () Não (x) Encontram-se em boas condições? Sim () Não () Pendência (): Obs.: Não se aplica.
- 8) A água de lavagem é medida/estimada e reaproveitada? Sim () Não (x)
RECOMENDAÇÃO 08: Apresentar projeto ou justificar.
- 9) Existe medidor de nível do reservatório em condições adequadas (Resolução AGESAN Nº11 - Art. 23º)? Sim (x) Não () Pendência ():
