RELATÓRIO EVENTUAL.EMERGENCIAL GEFIS Nº 042/2014

Assunto: Visita Técnica - Águas de Campo Alegre

Referência: Processo AGESAN 000244/2014

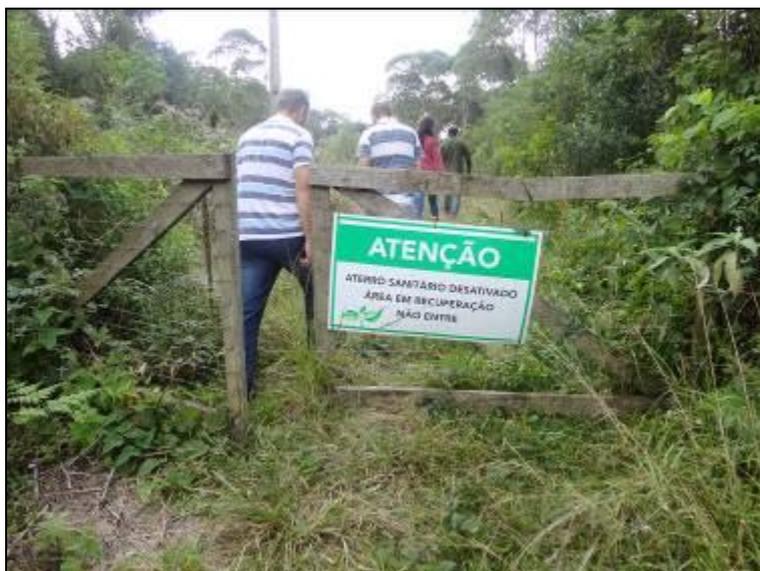
Atualmente, a área encontra-se em processo de recuperação, como é possível verificar nas Figuras 1 e 2.

Figura 1: Entrada da área no antigo “lixão” desativado (13/05/2014)

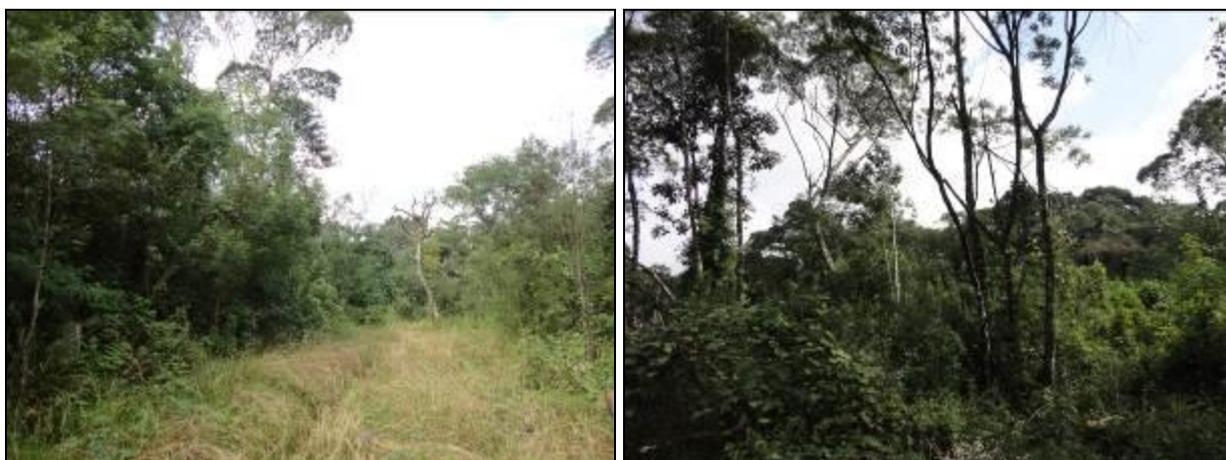
Figura 2: Área em processo de recuperação (13/05/2014)

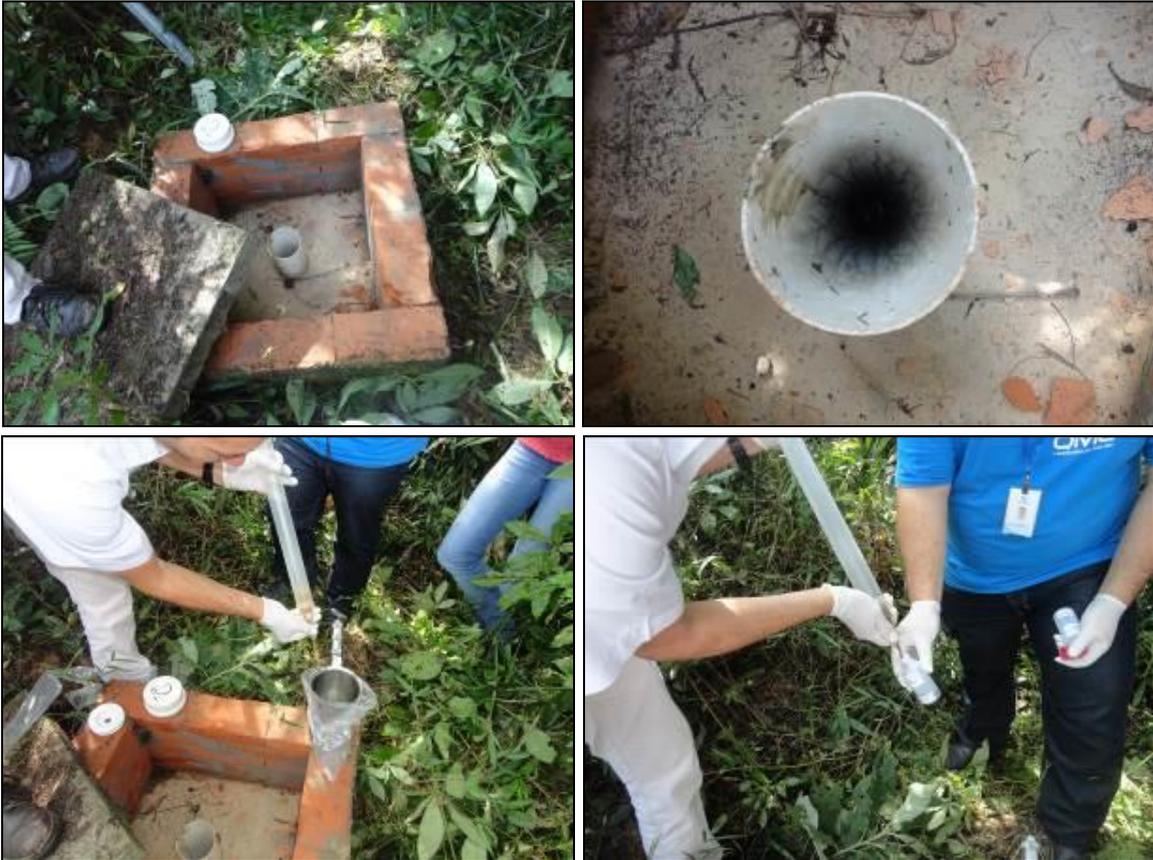
Primeiramente, foi constatado que os dois poços artesianos do “lixão” estavam praticamente secos, sendo difícil coletar a água necessária para avaliar os parâmetros requeridos. Além disso, eles são muito superficiais, com cerca de 2 ou 3 metros de profundidade. Segundo o município, “a área é localizada sobre uma grande laje de pedra, fator que contribui para minimizar o impacto ambiental, evitando a contaminação de solo profundo ou lençóis d’ água”.

Com base nos resultados das análises físico-químicas e biológicas é possível verificar os altíssimos valores de diversos parâmetros nos dois locais. Três parâmetros apresentaram valores elevados para a possível captação de água segundo a Resolução do CONAMA nº 396/2008: Alumínio total, Ferro total, Manganês total.

Em relação aos valores elevados de cor aparente e turbidez, que resultam da existência de substâncias em suspensão, ocorrem, provavelmente, pela falta de um sistema revestimento do poço (função de filtro) que promoveria a remoção desses dois parâmetros, conforme dispõe a NBR 15.495/2007. Nessas condições, seria necessário implantar um tratamento eficiente para a remoção de todos esses parâmetros citados.

Figura 3: Coleta de água do poço artesiano 2 (13/05/2014)

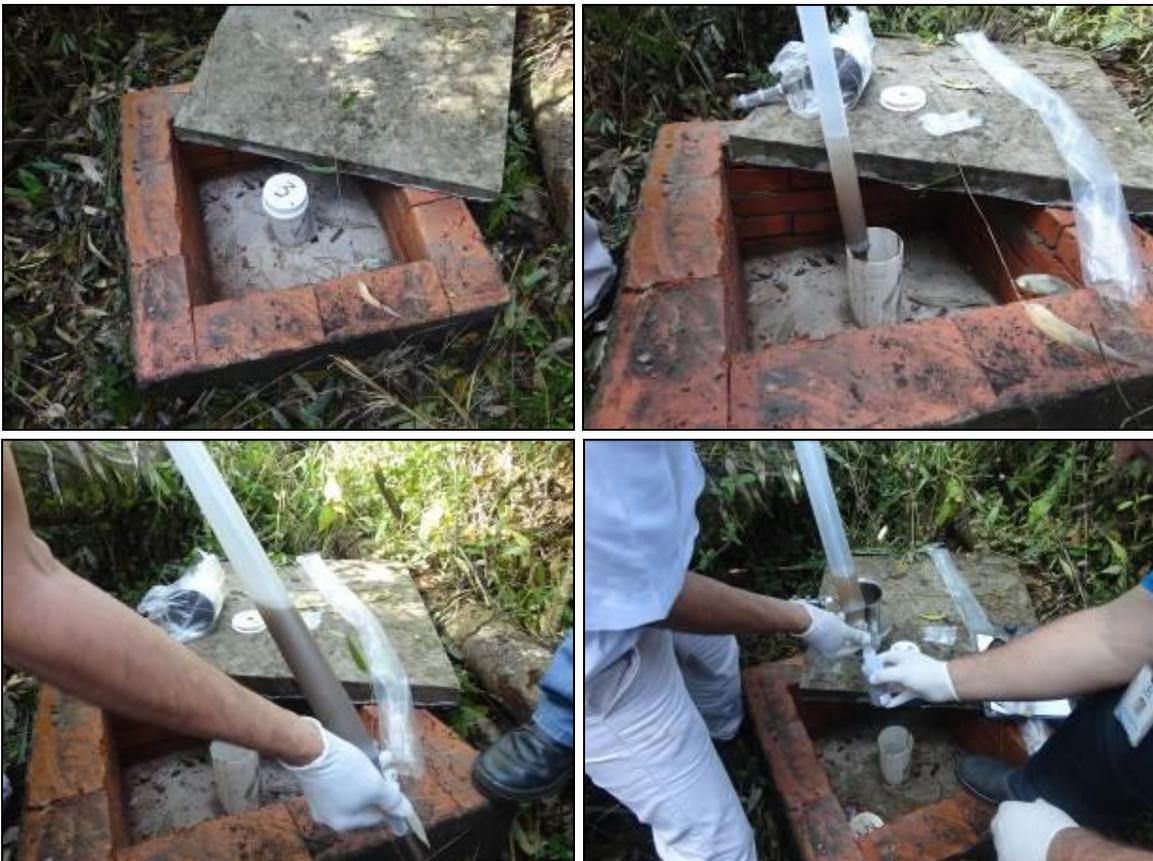
Figura 4: Coleta de água no poço artesiano 3 (13/05/2014)
