## **RELATÓRIO DE FISCALIZAÇÃO**

**Assunto: Fiscalização de ACOMPANHAMENTO dos  
Serviços de Saneamento Básico**

Relatório nº 073/2014

Município: **FLORIANÓPOLIS /SC**

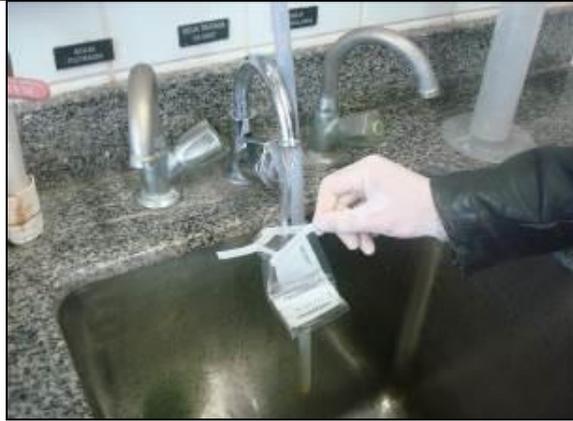
**Figura 1: Coleta de amostra de água da ETA Lagoa do Peri (26/06/2014)**

A cor aparente, que resulta da existência de substâncias em suspensão, está fora do Valor Máximo Permitido (VMP = máximo de 15 uH, padrão organoléptico) na ETA Lagoa do Peri, sendo um problema recorrente, já identificado nos Relatórios de Fiscalização GEFIS n° 051/2014 e n° 061/2014.

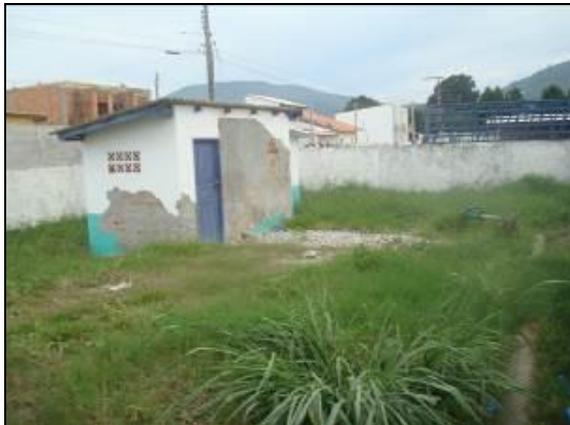
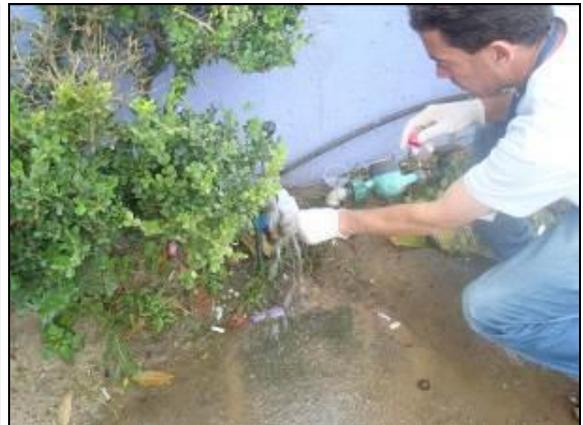
**Figura 7: Coleta de amostra de água da Casa de química do Poço Ciro (24/06/2014)**

O metal Alumínio apresentou valores acima do previsto legalmente nas Casas de Química dos Poços Ciro e Dunas Verdes (VMP = máximo de 0,2 mg.L<sup>-1</sup>, padrão organoléptico). Nesses locais, os resultados dos Relatórios de Acompanhamento GEFIS n° 051/2014 e n° 061/2014 apontaram o mesmo problema. É sabido que o Alumínio é uma característica natural das águas subterrâneas da região Norte do município de Florianópolis. A ETA Ingleses, assim como as Casas de Química citadas, utilizam a água bruta desta região. Porém, nas Casas de Química, a água recebe somente tratamento com cloro e flúor, sendo diretamente encaminhada para a rede de distribuição. Se a ETA não apresentou valores de Alumínio acima do permitido pelo Ministério da Saúde, significa que é possível remover este Alumínio com um tratamento adequado. Diante do exposto, a CONCESSIONÁRIA afirmou que está realizando um projeto de construção de uma ETA Compacta no local para melhorar a eficiência do processo de tratamento da água.

Em relação ao pH, as três Casas de Químicas localizadas no Rio Vermelho (dos Poços Ciro, Moçambique e Dunas Verdes) apresentaram valores abaixo da faixa exigida pelo Ministério da Saúde (entre 6 e 9,5). Esses valores ácidos são naturais das águas captadas no local, porém, com o devido tratamento, podem e devem se enquadrar na legislação. O Relatório de Fiscalização de Acompanhamento GEFIS n° 061/2014 já havia detectado esse fato.

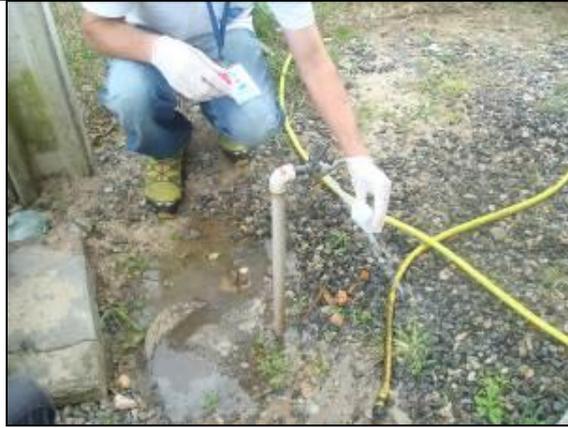
**Figura 9: Coleta de amostra de água da Casa de química do Poço Dunas Verdes (24/06/2014)**

Porém, essa Portaria recomenda que o valor de cloro não ultrapasse 2,0 mg.L<sup>-1</sup>. Nas Casas de Química Quilombo e Poço Dunas Verdes, os valores encontrados foram acima do recomendado.

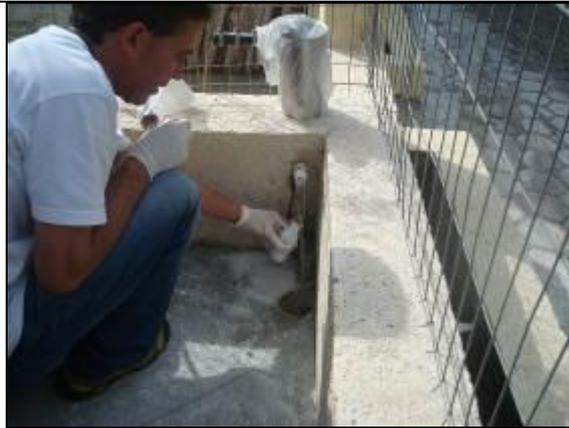
**Figura 19: Coleta de amostra de água do Reservatório Canto da Lagoa (24/06/2014)**

Somente em um ponto (Reservatório Canto da Lagoa), o pH encontrava-se ácido, abaixo da faixa legal (entre 6 e 9,5), que também estava desconforme nos Relatórios de Acompanhamento GEFIS nº 051/2014 e nº 061/2014.

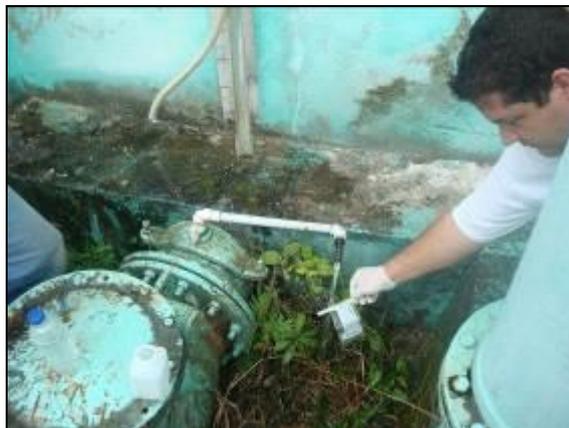
**Figura 21: Coleta de amostra de água do Reservatório Jurerê (25/06/2014)**

Em relação ao cloro residual, o Ministério da Saúde recomenda valores entre 0,2 e 2,0 mg.L-1. O Reservatório de Jurerê obteve valores abaixo dessa faixa de modo que não ocorre a desinfecção da água. Houve indicativo de contaminação biológica pelo parâmetro Coliformes totais. A CONCESSIONÁRIA deve trabalhar para que esse tipo de problema não seja

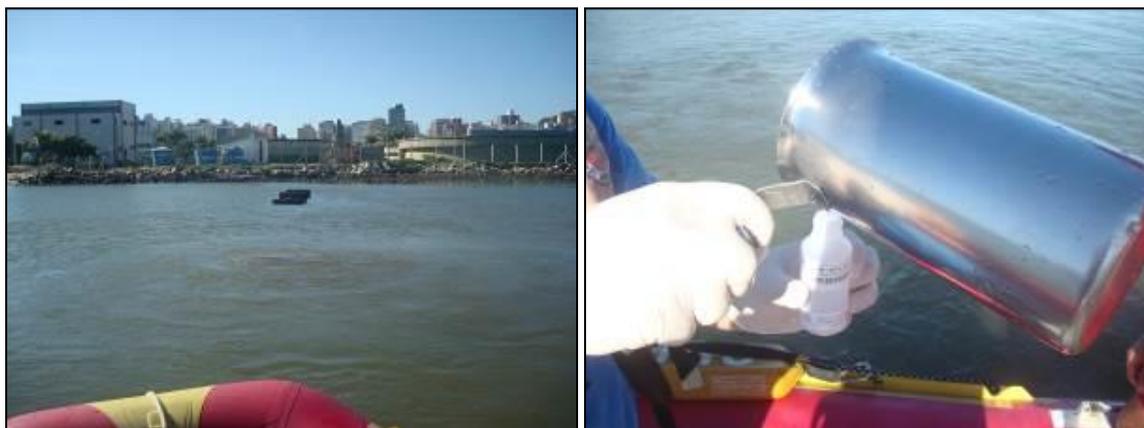
Figura 46: Coleta de amostra do corpo receptor da ETE Insular (16/06/2014)

A ETE Insular lança seu efluente tratado no mar da Baía Sul do município de Florianópolis, a cerca de 200 metros da Estação por um emissário. Em relação à zona de mistura, o Nitrogênio Amoniacal Total apresentou valor acima do exigido pela Resolução do CONAMA nº 430/2011 (20,0 mg.L<sup>-1</sup>), fato que merece atenção e deve ser investigado pela CONCESSIONÁRIA.

Observação: No local de lançamento do efluente final no corpo receptor, na Baía Sul, não há nenhum tipo de identificação do emissário, dificultado a localização exata para a coleta de amostras. Solicita-se a identificação do local com boia.

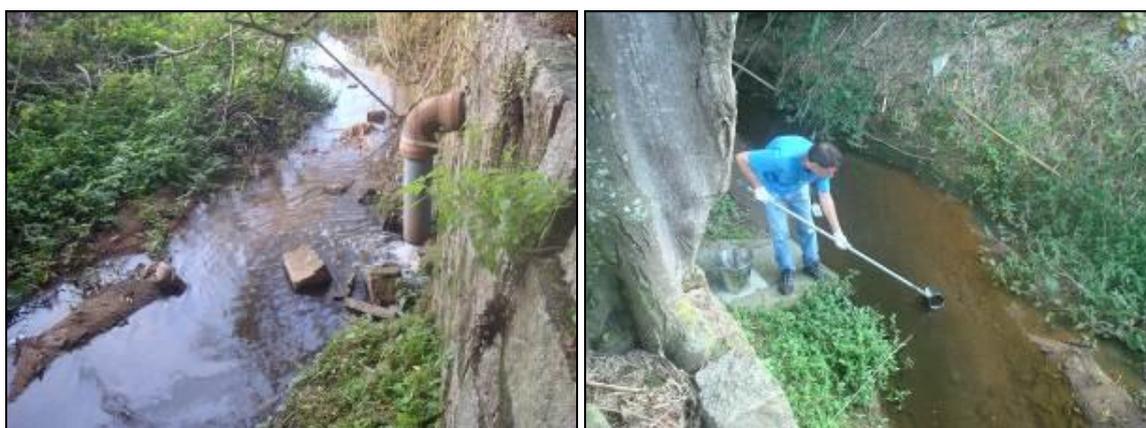
**Figura 48: Coleta de amostra do corpo receptor da ETE Parque Tecnológico (16/06/2014)**

A ETE Parque Tecnológico lança seu efluente tratado em um curso d'água próximo à Estação. Em relação à zona de mistura, alguns parâmetros apresentaram valores em desacordo com as legislações vigentes. Os Coliformes fecais, a Cor e o Nitrogênio Amoniacal Total apresentaram valores acima do exigido pela Resolução do CONAMA nº 357/2005, não importando a classificação do curso d'água (já que não existe), fato que merece atenção e deve ser investigado pela CONCESSIONÁRIA.

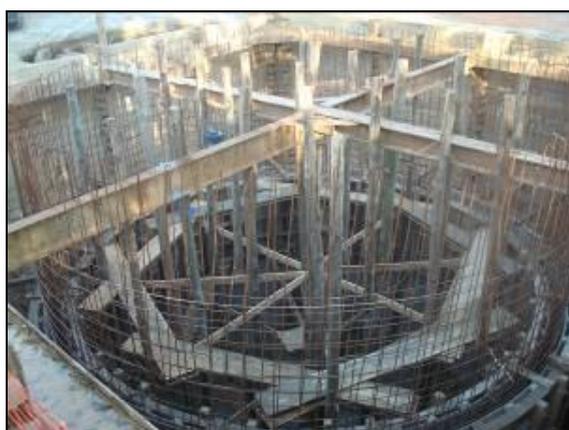
**Figura 51: Construção Estação Elevatória de Esgoto na ETE (16/06/2014)**

- 01) No local de lançamento do efluente final no corpo receptor, na Baía Norte, não há nenhum tipo de identificação do emissário, dificultado a localização exata para a coleta de amostras. Solicita-se a identificação do local com boia.
- 02) Obras no local, construção de uma Estação Elevatória de Esgoto (Figura 51):

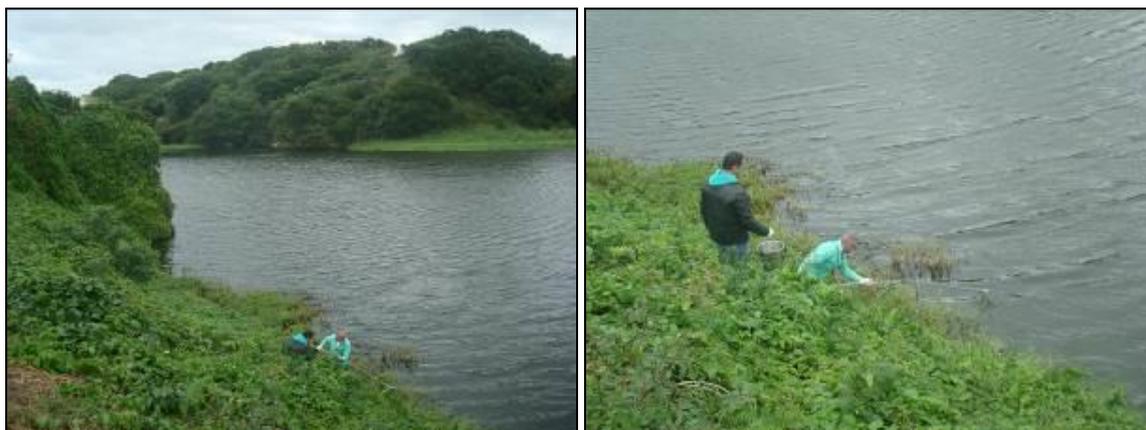
Figura 53: Coleta de amostra do corpo receptor da ETE Lagoa da Conceição (18/06/2014)

A ETE Lagoa da Conceição lança seu efluente tratado em uma Lagoa de Infiltração, próxima à Estação. Em relação à zona de mistura, os parâmetros analisados estavam de acordo com a Resolução do CONAMA nº 430/2011.

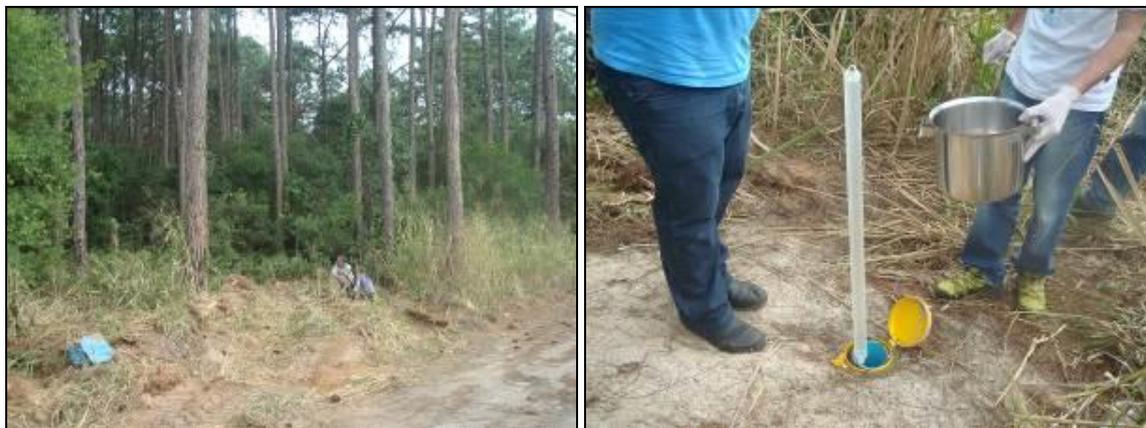
**Figura 55: Coleta de amostra do corpo receptor da ETE Barra da Lagoa (24/06/2014)**

A ETE Barra da Lagoa lança seu efluente tratado em um Campo de Aspersão no município de Florianópolis. Neste caso específico, a coleta de amostra foi realizada em um poço piezométrico de monitoramento do lençol freático e não há valores de referência nas legislações citadas.

Observação: No Campo de aspersão, há três poços piezométricos para fins de monitoramento das águas subterrâneas. Os poços estão expostos, sem nenhum tipo de proteção ou cerca, facilitando a ação dos vândalos. Assim, solicita-se o cercamento dos três locais, bem como placas de identificação e restrição de acesso.

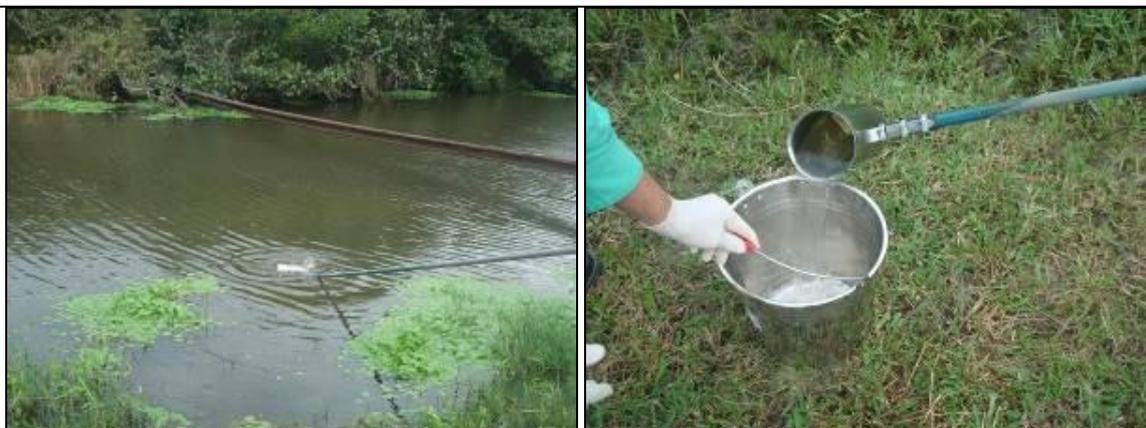
Figura 57: Coleta de amostra do corpo receptor da ETE Praia Brava (18/06/2014)

A ETE Praia Brava lança seu efluente tratado em um curso d'água próximo à Estação. Em relação à zona de mistura, alguns parâmetros apresentaram valores em desacordo com as legislações vigentes. A Cor e o Oxigênio Dissolvido apresentaram valores acima do exigido pela Resolução do CONAMA nº 357/2005, não importando a classificação do curso d'água (já que não existe), fato que merece atenção e deve ser investigado pela CONCESSIONÁRIA.

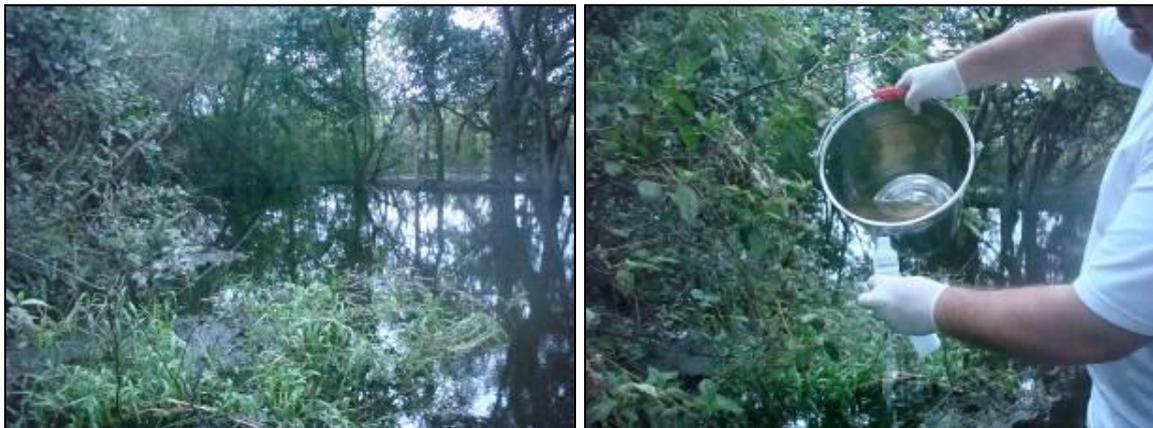
**Figura 59: Coleta de amostra do corpo receptor da ETE Canasvieiras (18/06/2014)**

A ETE Canasvieiras lança seu efluente tratado no curso d'água Rio Papaquaras no município de Florianópolis. Em relação à zona de mistura, alguns parâmetros apresentaram valores em desacordo com as legislações vigentes. A Cor e o Oxigênio Dissolvido apresentaram valores acima do exigido pela Resolução do CONAMA nº 357/2005, não importando a classificação do curso d'água (já que não existe), fato que merece atenção e deve ser investigado pela CONCESSIONÁRIA.
