RELATÓRIO EVENTUAL.EMERGENCIAL GEFIS Nº 57/2014

Assunto: Fiscalização da rede de distribuição do Sistema de Abastecimento de Água São Miguel

Referência: Processo AGESAN 000297/2014

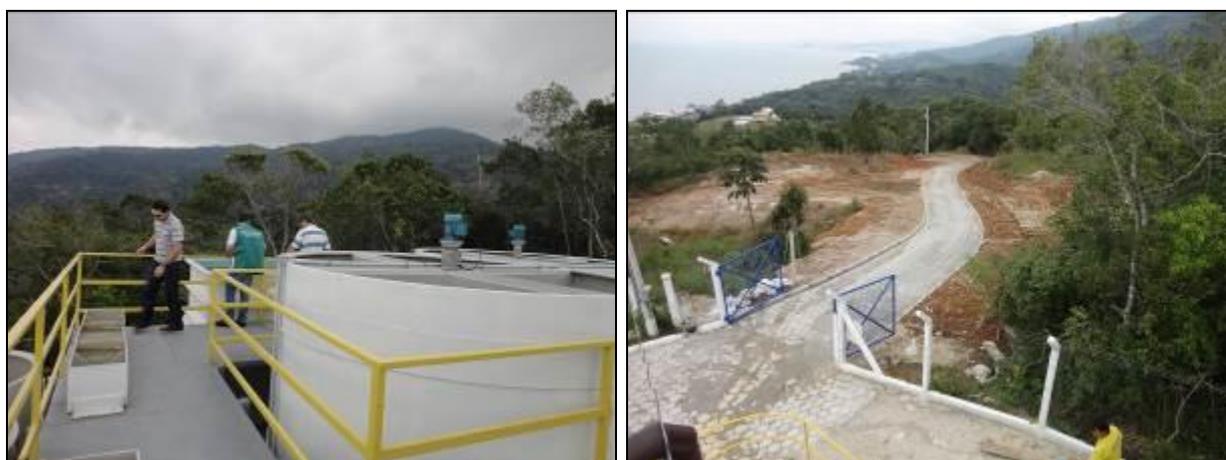
A nova vistoria realizada no dia 26/09 para verificar as condições da rede de distribuição foi acompanhada pelo Eng^o Bruno Kossatz e pelo técnico Edemir Muller Coelho (Figuras 1 e 2). Foi constatado *in loco* que a ETA São Miguel está operando normalmente e que a Concessionária melhorou o acesso a ETA (em fase de conclusão). Segundo o engenheiro, a vazão de água bruta no momento da visita estava em 23 L/s.

Figura 1: Vista e Acesso a ETA

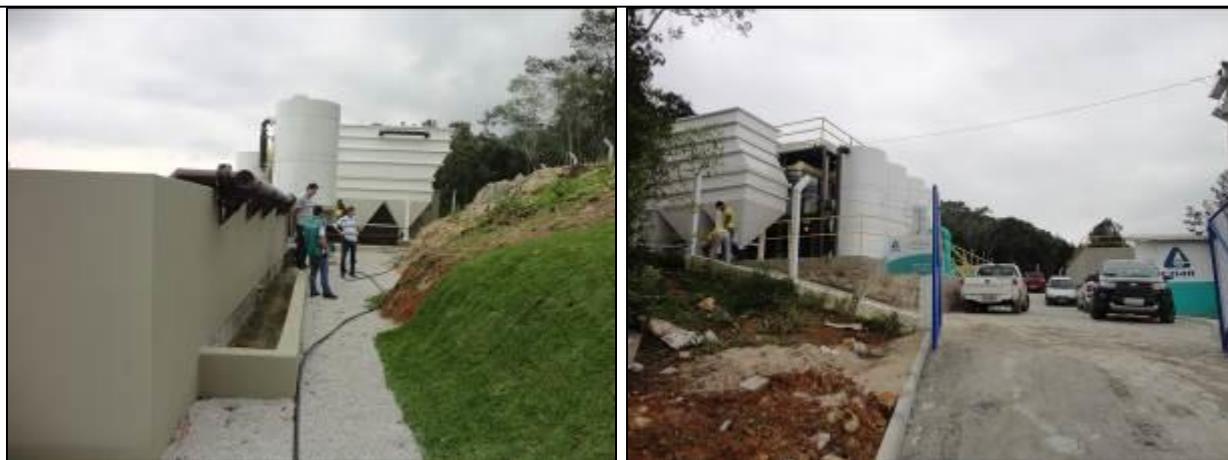
Figura 2: Cobertura de proteção do solo para evitar erosão e Vista Geral da ETA

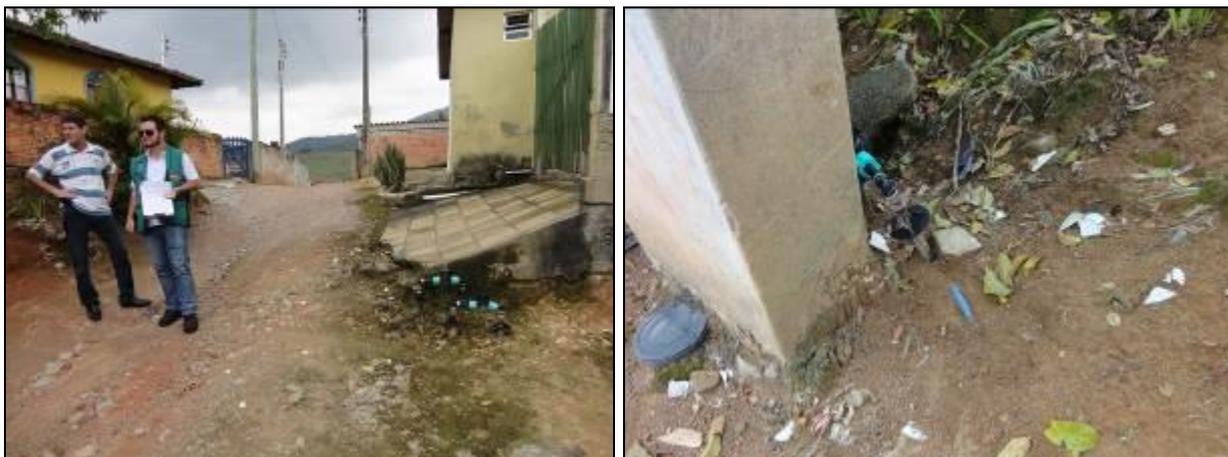
Em seguida foram percorridas as seguintes localidades: Geral Jardim Carolina, Rua João Raitz, Rua Antônio José Garcia e José Lino da Cunha, todas no Bairro Areias de Cima. O técnico da CASAN Edemir Muller Coelho relatou que foram feitas algumas melhorias nessas localidades, como a troca das mangueiras para diâmetro de 60 mm e instalação de hidrômetros (Figuras 3 e 4). Porém ainda faltam 69 hidrômetros a serem instalados nas residências no bairro São Miguel.

Figura 3: Servidão contemplada com melhorias de Rede de Distribuição e Hidrometração

Desta forma, as irregularidades pendentes da rede de distribuição foram reparadas e a

distribuição de água foi reestabelecida a normalidade, não afetando a qualidade da água oferecida à população.

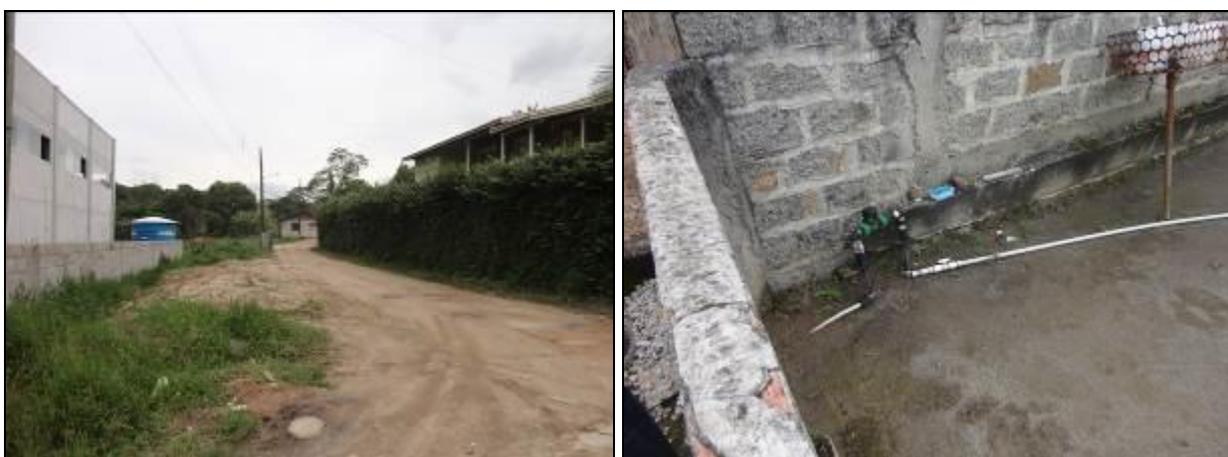
Figura 4: Servidão contemplada com melhorias de Rede de Distribuição e hidrometração
