RELATÓRIO DE FISCALIZAÇÃO

**Assunto: Fiscalização de ACOMPANHAMENTO dos
Serviços de Saneamento Básico**

Relatório nº 085/2014

Município de: **LAGES** / SC

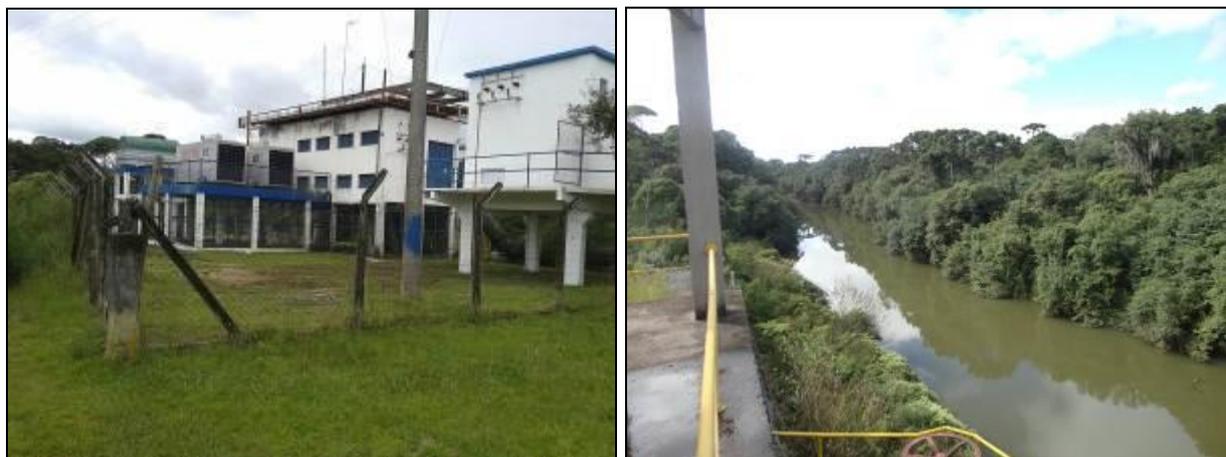
O manancial Rio Caveiras encontra-se dentro dos padrões exigidos para captação de água bruta para o abastecimento humano em relação aos parâmetros analisados, estabelecidos pela Resolução do CONAMA nº 357/2005.

Figura 1: Área do manancial de captação de água bruta Rio Caveiras

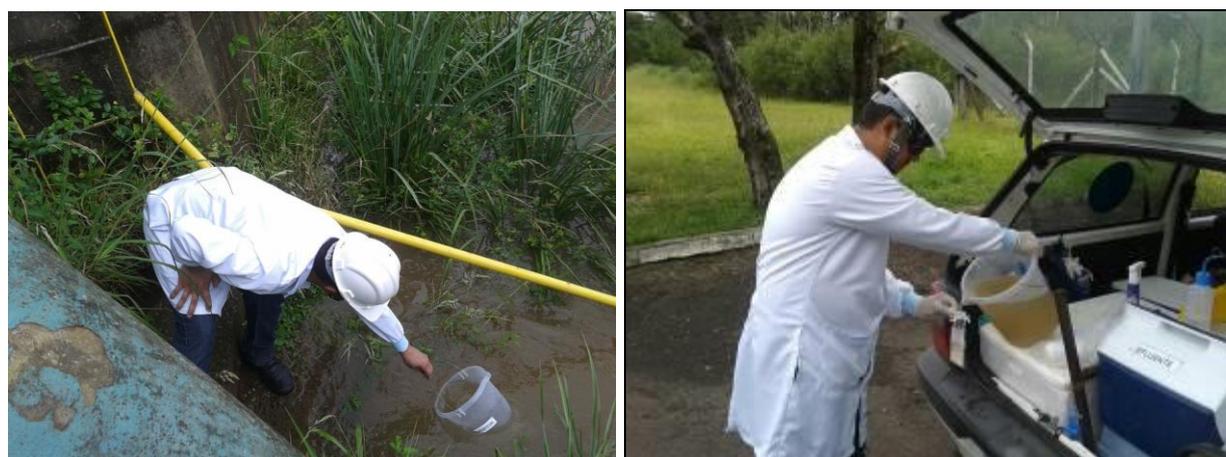
Figura 2: Coleta de amostra de água bruta do Rio Caveiras

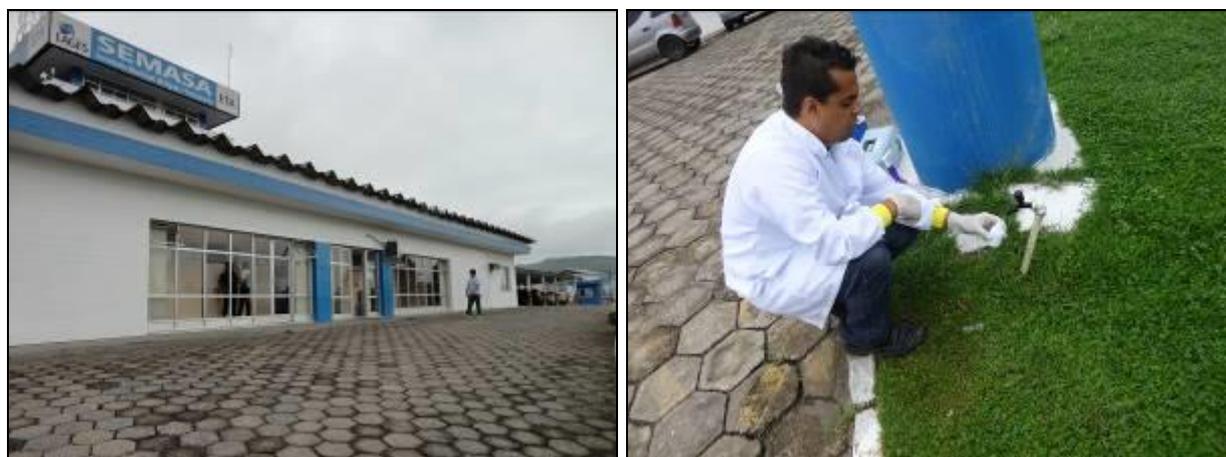
Os parâmetros analisados na água tratada da ETA Central de Lages encontram-se dentro do permitido pela Portaria nº 2914/2011 do Ministério as Saúde.

Figura 3: Coleta de amostra de água tratada na ETA

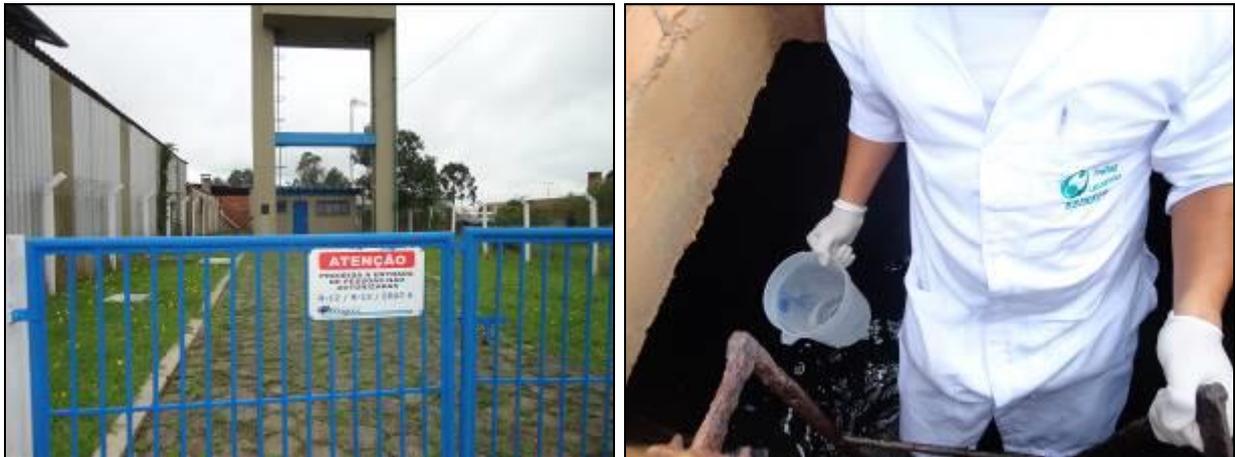
Os reservatórios de água tratada analisados encontram-se dentro dos padrões exigidos pela Portaria do Ministério da Saúde nº2.914/2011, exceto o Reservatório R12 que apresentou problemas referentes à Cor aparente acima do Valor Máximo Permitido pela referida legislação (VMP = 15 uH).

Figura 11: Coleta de amostra de água no R 12

Deverá ser apresentada, em 15 dias, uma posição da CONCESSIONARIA em relação às não conformidades verificadas nos Sistema de Abastecimento de Água e Esgotamento Sanitário (resultado fora dos padrões legais) de modo a sanar o problema identificado.

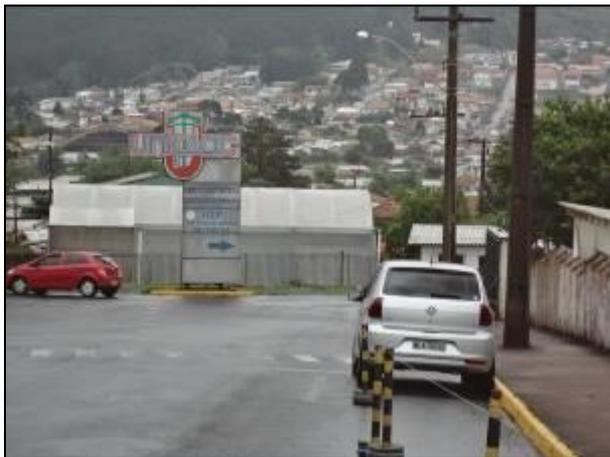
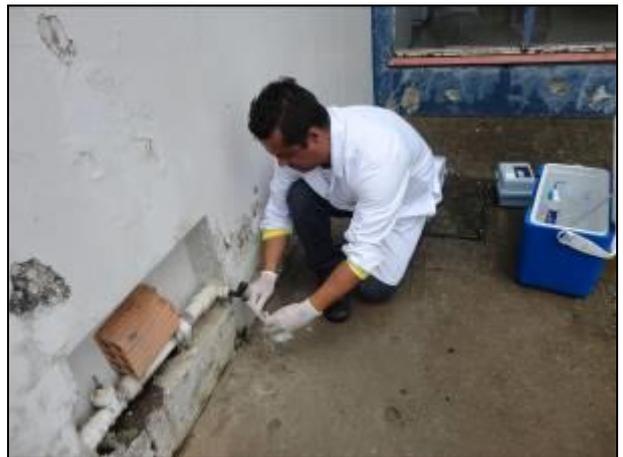
Dentre os pontos da rede de distribuição de água amostrados, oito deles encontram-se dentro dos padrões exigidos pela Portaria do Ministério da Saúde nº 2.914/2011. Somente os pontos UNIPLAC e EBM Pedro Cândido apresentam valores acima do limite máximo permitido para o parâmetro Cor aparente (VMP = 15 uH).

Figura 17: Coleta de água na UNIPLAC

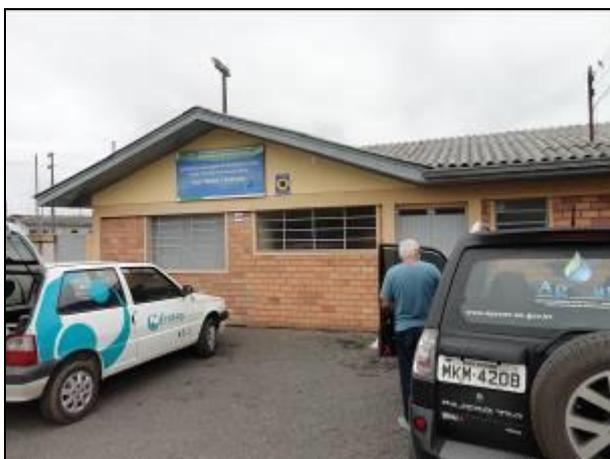
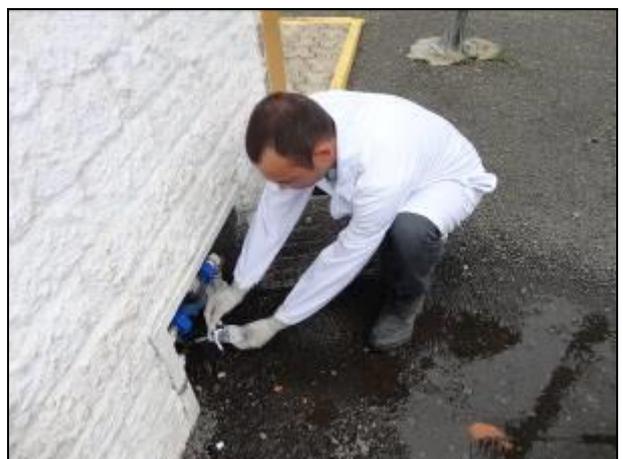
Figura 18: Coleta de água na Escola Básica Municipal Prof. Pedro Cândido

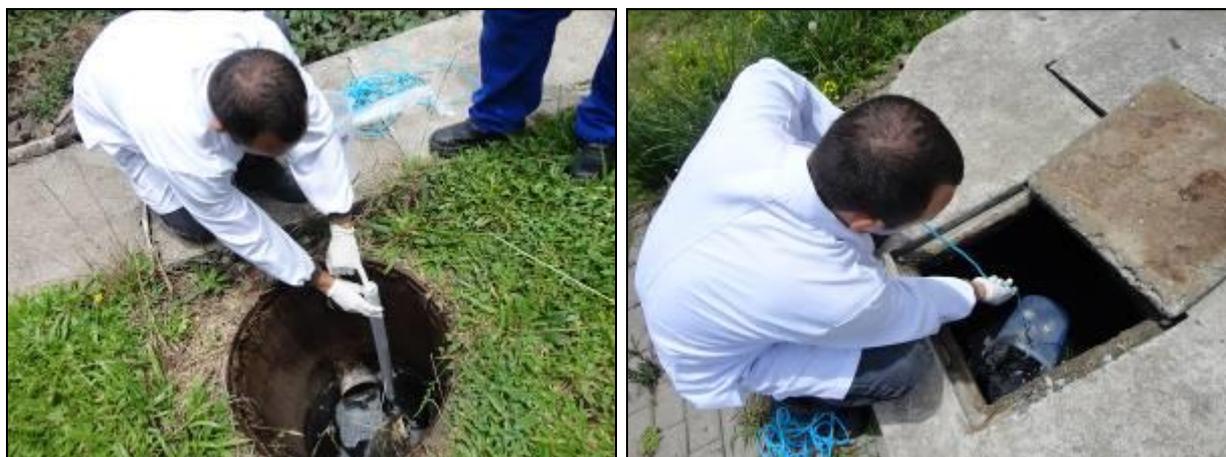
A ETE Lourival Bet apresentou uma baixa eficiência de remoção de DBO₅, porém o limite máximo estabelecido é de 60 mg.L⁻¹ de DBO₅ para o efluente tratado, apesar de que a carga orgânica do efluente bruto também é baixa. O ideal é que a eficiência de remoção seja no mínimo 80%.

Figura 23: Coleta de amostra de efluentes bruto e final na ETE Lourival Bet

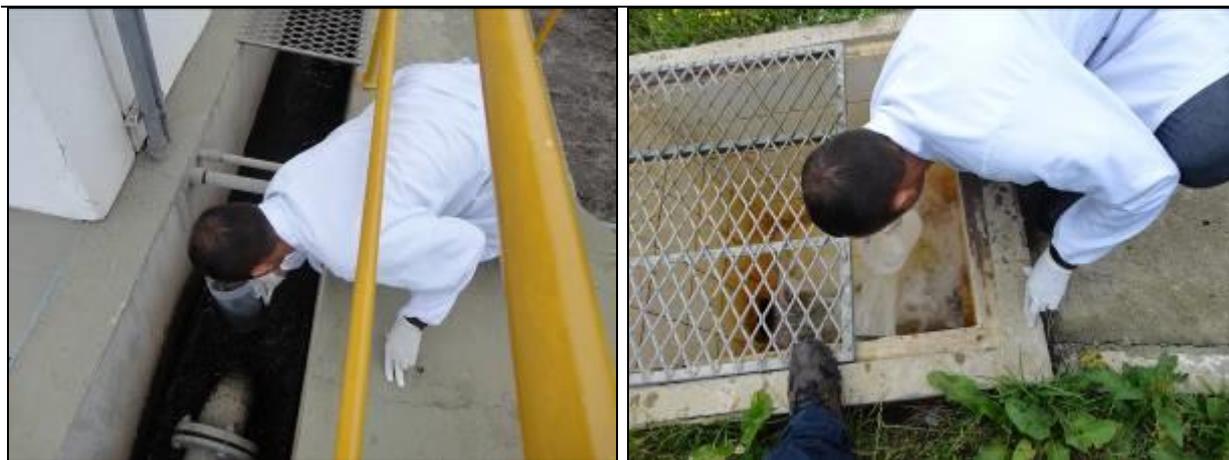
A ETE Caça e Tiro ultrapassou o limite máximo de DBO₅ para o efluente tratado, porém a legislação diz que o limite estabelecido pode ser ultrapassado quando a eficiência de remoção de DBO₅ seja no mínimo 80%. Em relação aos sólidos sedimentáveis da ETE, a valor encontrado foi maior do que o padrão da legislação (VMP = 1 mg.L⁻¹).

Figura 24: Coleta de amostra de efluentes bruto e final na ETE Caça e Tiro
