RELATÓRIO DE FISCALIZAÇÃO

Fiscalização INICIAL dos Serviços de Saneamento Básico

Relatório nº 011/2015

Município de: **ANGELINA** / SC

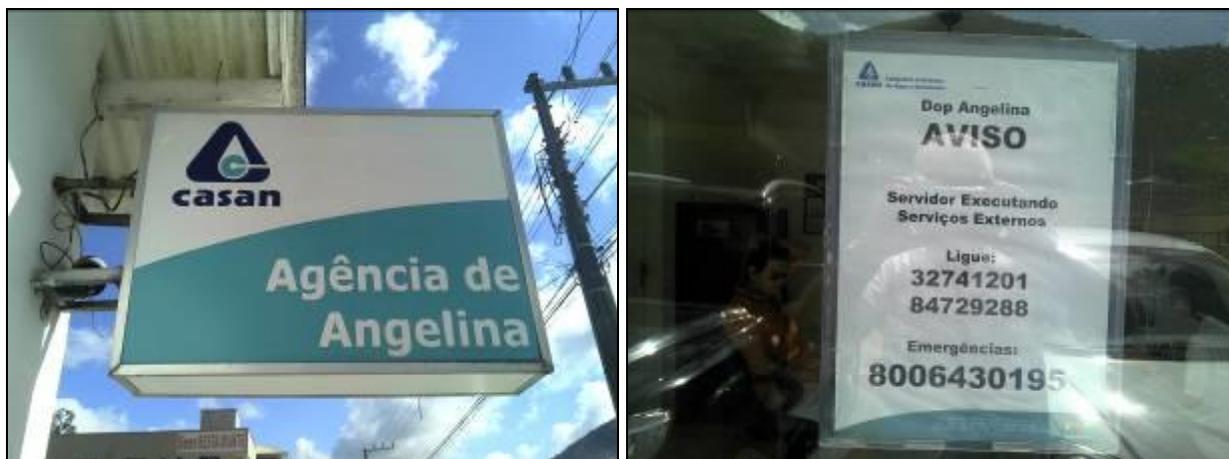
Figura 1: Identificação do Escritório

1) Existe identificação de que ali funciona um escritório de atendimento (Lei nº 8.078 Art. 6º)? **Sim (x)** Não ()

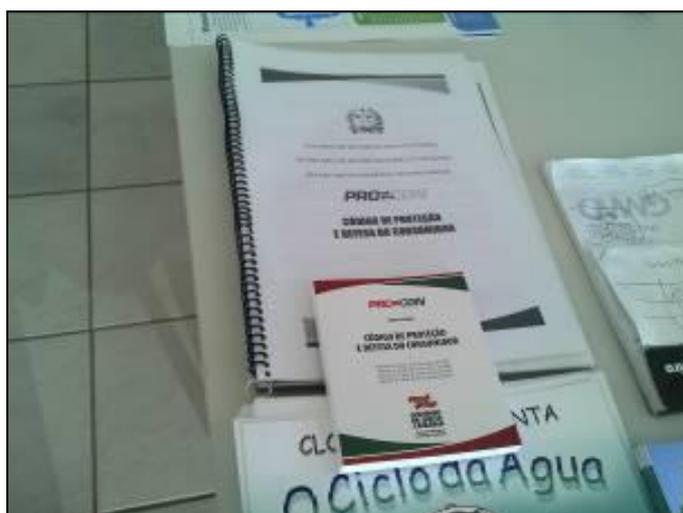
Figura 2: Manuais e Resoluções

5) Existem manuais, guias e informações adequadas disponíveis aos usuários (CDC, Resoluções Agesan, etc.)? **Sim (x)** Não ()

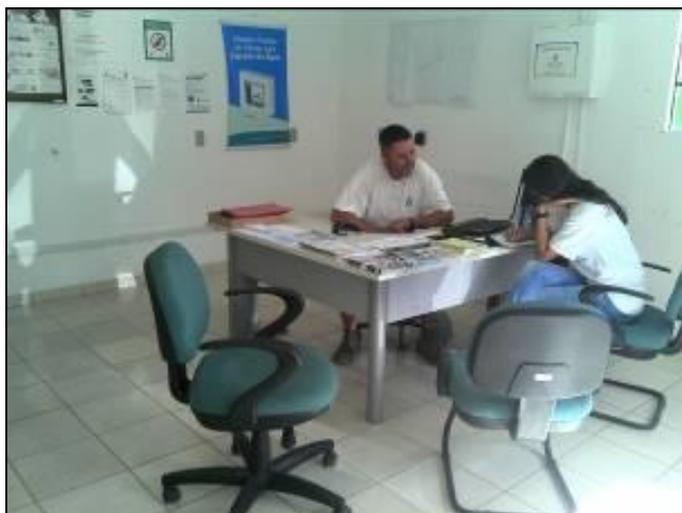
Figura 3: Mobília do escritório

7) As condições de mobiliário são favoráveis (Resolução AGESAN nº 004 - Art. 127)? **Sim**
(x) Não ()

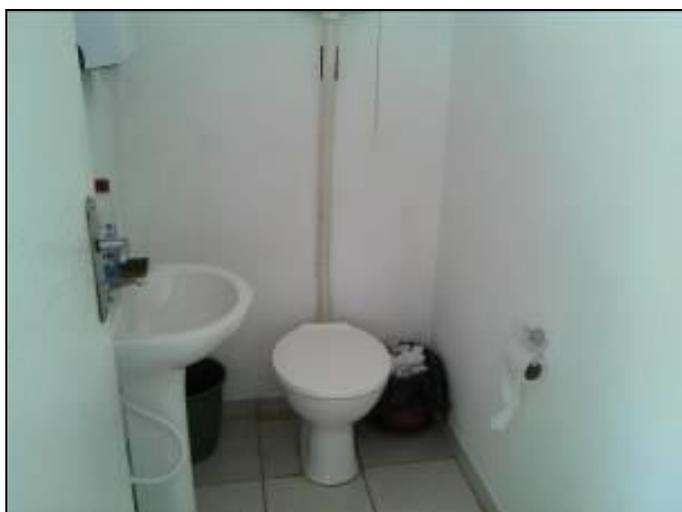
Figura 4: Banheiro do Escritório

9) Existe sanitário disponível para uso dos funcionários (Resolução AGESAN nº 004 Art. 127)? **Sim (x)** Não () - Encontra-se em boas condições de higiene e limpeza? **Sim (x)** Não ()

10) Há sanitários para os usuários (Resolução AGESAN nº 004 - Art. 127)? **Sim (x)** Não ()
- Encontram-se em boas condições de higiene e limpeza? **Sim (x)** Não () – Obs.: Sanitários são de uso compartilhado entre funcionários e usuários.

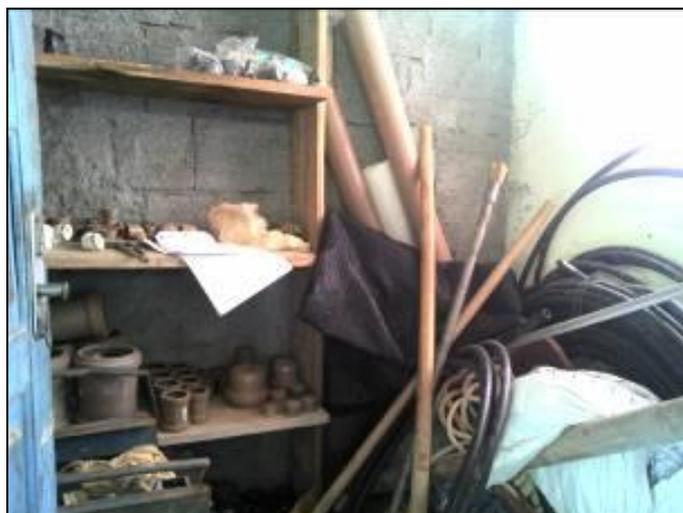
Figura 5: Almoxarifado

11) Existe almoxarifado em boas condições? Sim () **Não (x)**

18) As ferramentas de trabalho estão dispostas em local adequado e seguro (*picaretas, pás, enxadas, alavancas, etc.*)? Sim () **Não (x)** – Obs.: Junto ao almoxarifado.

RECOMENDAÇÃO 02: Providenciar melhores acomodações para os materiais.

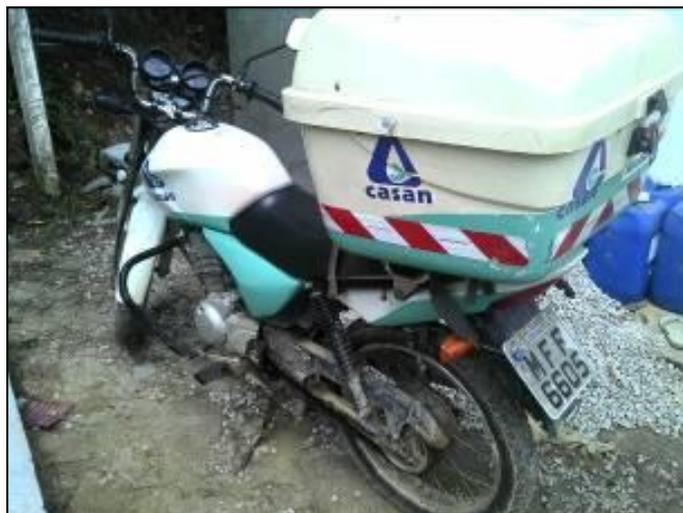
Figura 6: Veículo da Agência

19) Existem veículos para uso dos funcionários³? **Sim (x)** Não ()

RECOMENDAÇÃO 04: Atualizar Tabela 4.

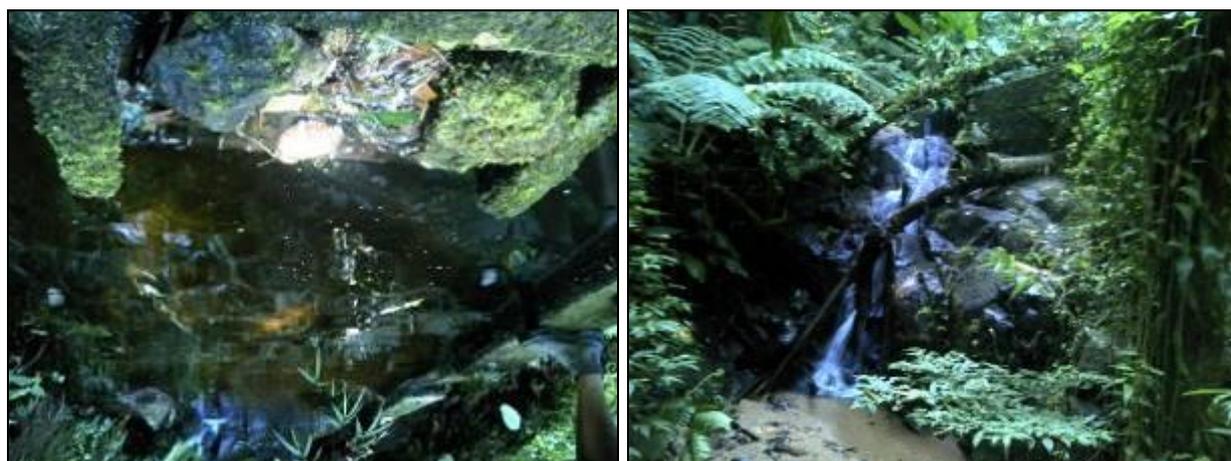
Figura 7: Manancial

- 1) O volume captado atualmente garante o abastecimento de água sem haver colapso no abastecimento (NBR 12211 item 5.5)? **Sim (x)** Não ()
- 2) Qual é a população total do Município? 5.600 habitantes.
- 3) Que percentual da população é atendida pela Concessionária? Região central.
- 4) Como é feito o atendimento do restante da população (no caso de a Concessionária não atender 100% da população)? Sistema alternativo da prefeitura municipal.
- 5) Qual é o volume total captado e qual a capacidade de captação do município, levando em consideração os equipamentos instalados? 6 l/s.

a) Manancial/Captação: Córrego Miguel Souza – Endereço: _____
Coordenadas geográficas: 27° 35'13" S / 48° 58' 79" O

- 1) Qual o documento que garante a propriedade ou a posse da área/imóvel⁷? Propriedade cedida à Concessionária.
- 2) Manancial é: Subterrâneo () **Superficial (x)**

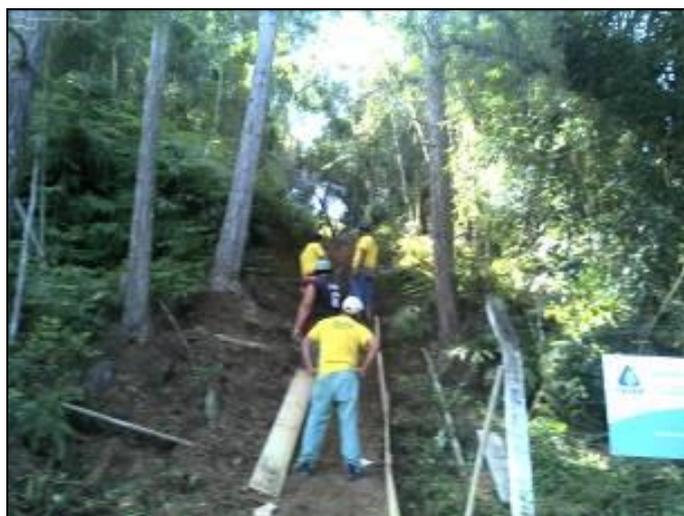
Figura 8: Obras no acesso do manancial

- 10) Existe facilidade de acesso ao local (Resolução AGESAN nº11 - Art. 11º)? Sim () Não () - Obs.: Obras estão sendo feitas para melhorar o acesso à área de captação.

- 11) Existe proteção contra enchentes e entrada de pessoas estranhas e animais (Resolução AGESAN Nº11 - Art. 10º)? Sim () **Não (x)** - Obs.: Obras estão sendo feitas para melhorar o acesso à área de captação.

RECOMENDAÇÃO 08: Apresentar cronograma de finalização das melhorias.

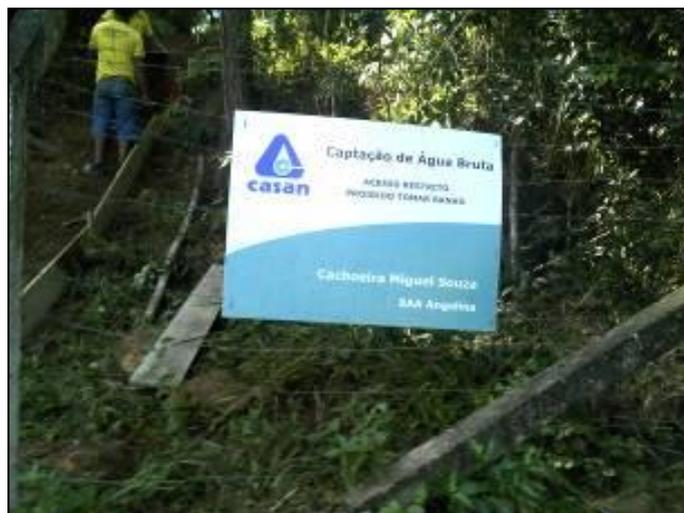
Figura 9: Identificação do manancial

- 13) Existe placa de identificação com as restrições à utilização da área (Resolução AGESAN Nº11 - Art. 10º)? **Sim (x)** Não ()

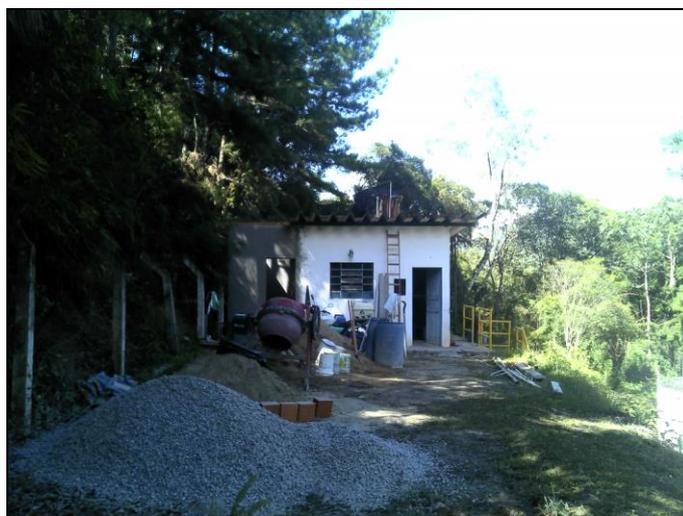
Figura 10: Vista da ETA

- 1) Qual o documento que garante a propriedade ou a posse da área/imóvel⁸? Área cedida à Concessionária.
- 2) Qual região é atendida por esta Estação? Toda região urbana.
- 3) Qual é o volume produzido pela ETA diariamente? 6 l/s.
- 4) Qual o horário de funcionamento da ETA? Das 8:00 às 21:00 horas.
- 5) A ETA possui licenciamento do órgão AMBIENTAL para funcionamento (Conama 237/97

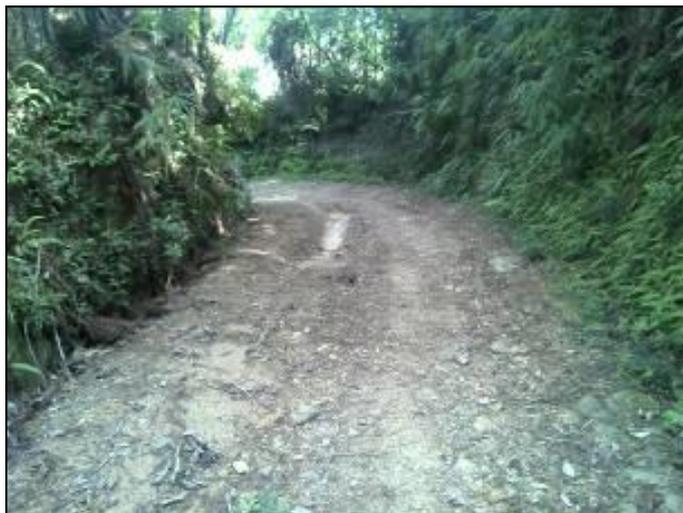
Figura 11: Acesso a ETA

6) O acesso à ETA está em boas condições (Resolução AGESAN Nº11 - Art. 15º)? Sim () **Não (x)** - Obs.: Acesso em estrada estado precário, quando chove dificulta o trajeto até a ETA.

RECOMENDAÇÃO 10: Providenciar melhorias no acesso a ETA.

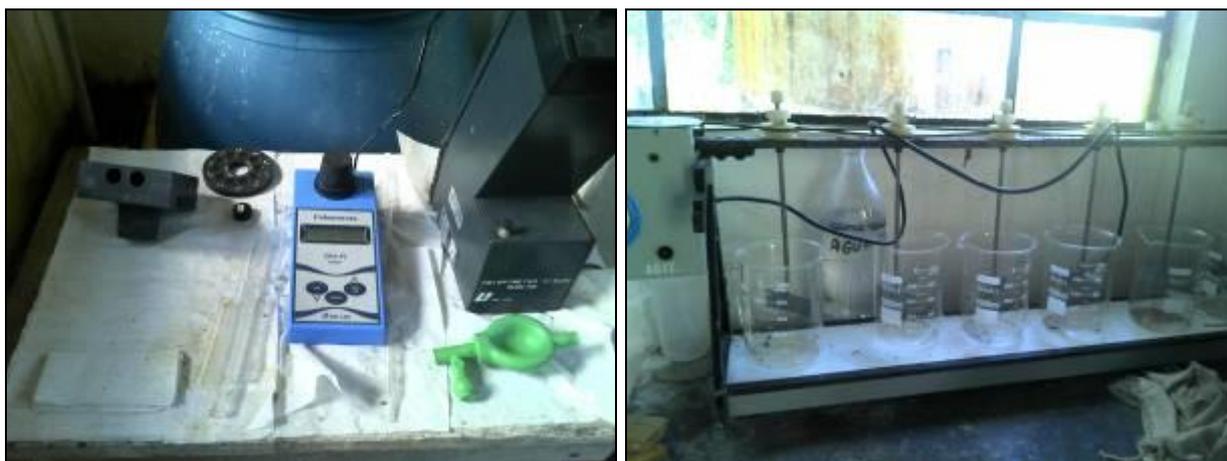
Figura 12: Laboratório da ETA

7) As condições do Laboratório são adequadas? Sim () **Não (x)** - Obs.: Laboratório está em local impróprio.

8) Quais parâmetros são analisados na ETA local? **Cloro (x) / Flúor (x) / pH (x) / Cor (x) / Turbidez (x)**.

9) Com que frequência são analisados? Duas vezes por dia.

RECOMENDAÇÃO 11: Providenciar melhores acomodações para o uso do laboratório.

RECOMENDAÇÃO 12: Fazer as análises de duas em duas horas conforme determina

Portaria nº 2.914/2011 do Ministério da Saúde.

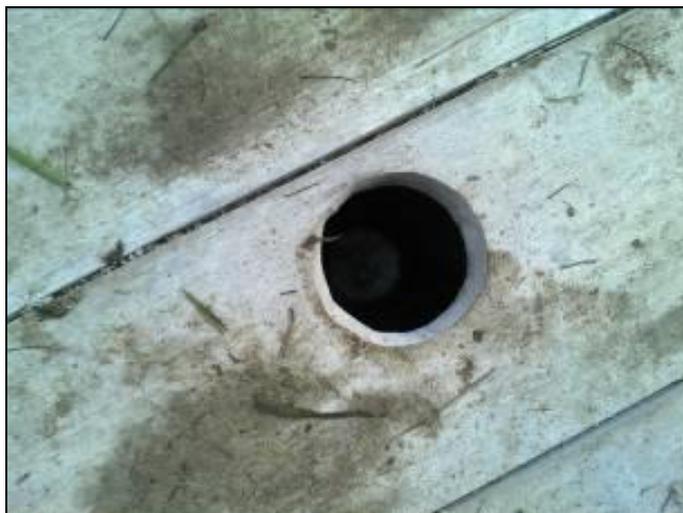
Figura 13: Macro medidor de entrada

10) Existe Macromedição na entrada (Res. AGESAN nº11 - Art. 17º)? **Sim (x)** Não ()

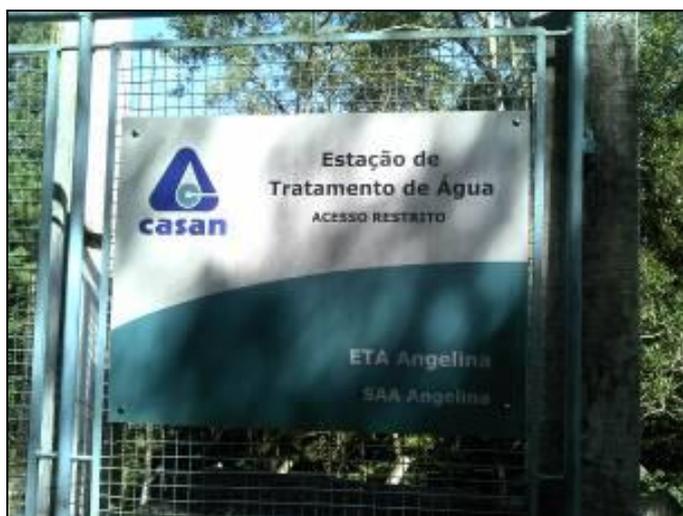
Figura 14: Cerca de proteção a ETA e Identificação

13) Existe cerca de proteção da ETA em bom estado de conservação (Resolução AGESAN Nº11 - Art. 15º)? **Sim (x)** Não ()

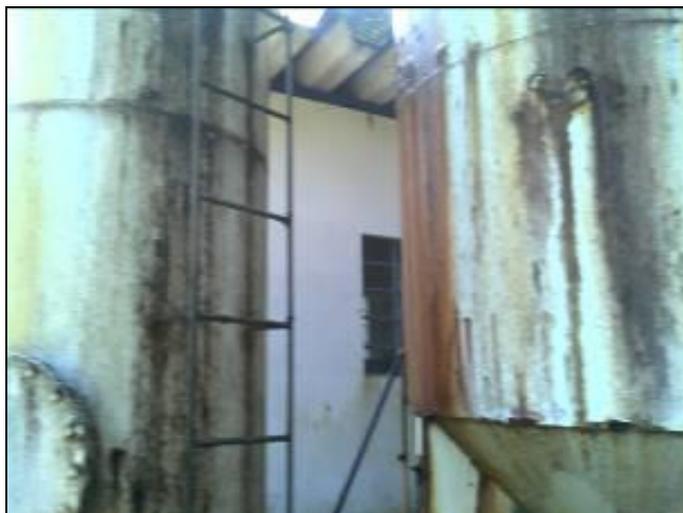
Figura 15: Escada de Acesso

15) As escadas de acesso estão em boas condições de uso (Resolução AGESAN nº11 - Art. 15º)? Sim () **Não (x)** – Obs.: Escadas em péssimas condições, enferrujada, causando

perigo ao operador.

RECOMENDAÇÃO 14: Providenciar melhorias nas escadas da ETA.

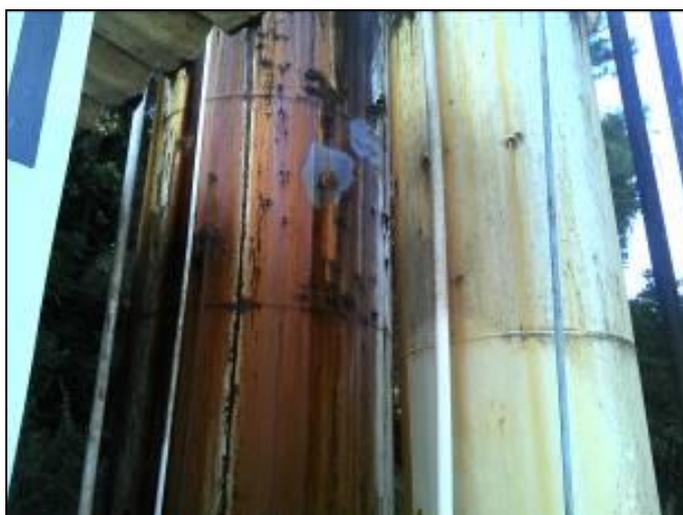
Figura 16: Decantador e filtro em péssimo condições

17) Os decantadores estão em boas condições (Resolução AGESAN n°11 - Art. 15°)? Sim () **Não (x)** - N° de decantadores: Um.

18) Os filtros estão em boas condições (Resolução AGESAN n°11 - Art. 15°)? Sim () **Não (x)** - N° de filtros: Um.

Obs.: A ETA encontra-se em péssimas condições por ser muito antiga, está enferrujada e apresenta grandes vazamentos.

RECOMENDAÇÃO 14: Providenciar substituição por uma ETA nova urgentemente.

Observações: Foi feito um processo licitatório para a construção de uma nova ETA. A empresa vencedora não deve condições de entregar uma Estação de qualidade. Está sendo providenciado um novo processo licitatório. Enquanto isso, sugere-se a manutenção do filtro e do decantador, quanto as ferrugem e pinturas, estancamento dos vazamentos e melhorias no acesso a ETA.

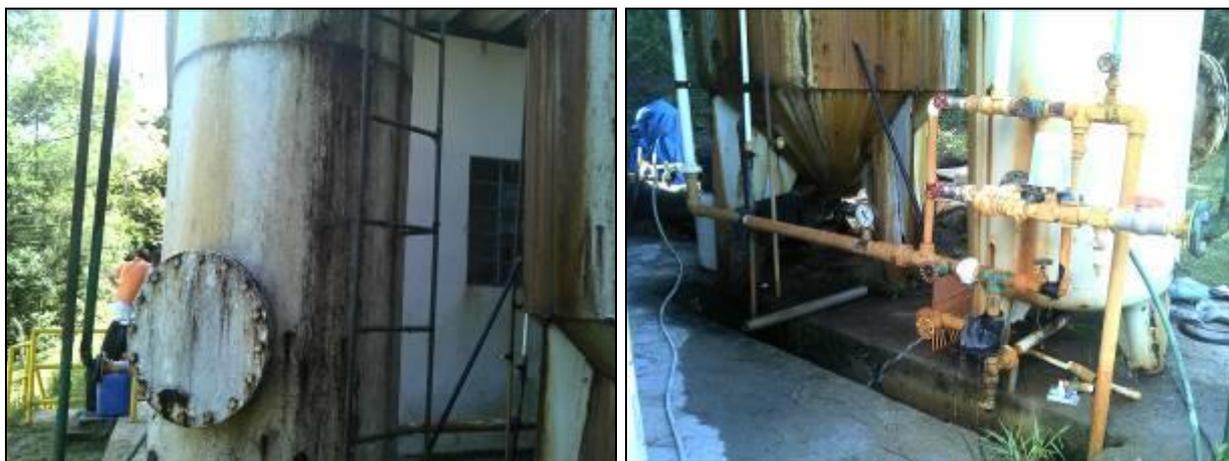
Figura 17: Péssimas condições da ETA

- 26) Existem vazamentos nas instalações - tubos, registros, etc.? (Resolução AGESAN nº11 - Art. 15º) ? **Sim (x)** Não ()
- 27) Existe comunicação do operador da ETA com outras unidades do sistema? Sim () **Não (x)** Qual o sistema? _____.
- 28) Como é feito o monitoramento de segurança da ETA? Feito pelo próprio operador.

RECOMENDAÇÃO 16: Informar a situação do processo de licitação de uma nova ETA, bem como a previsão de entrar em funcionamento.

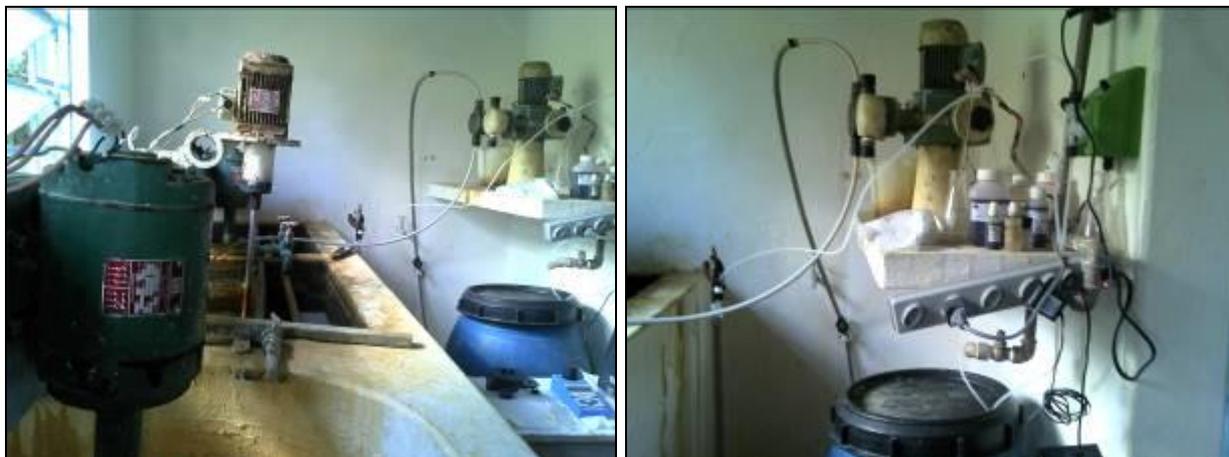
Figura 18: Casa de Química

23) A estrutura do prédio da casa de química está aparentemente segura (Resolução AGESAN nº11 Art. 15º)? **Sim (x)** Não () - Obs.: Dosagem automática dos produtos químicos.

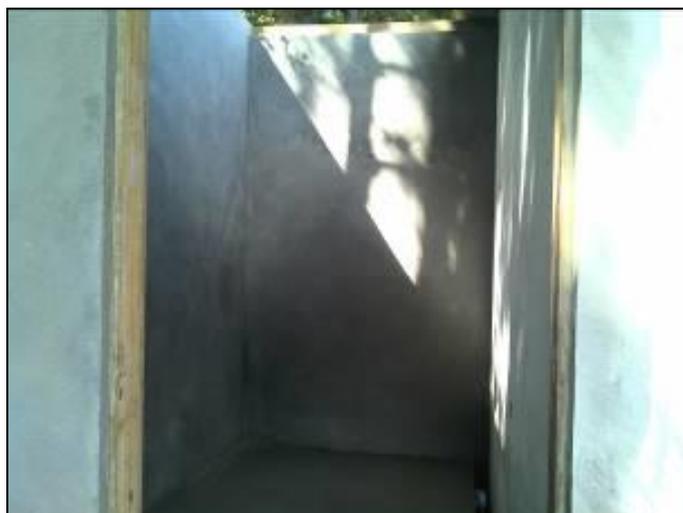
Figura 19: Novo alboxarifado em construção

24) Existe almoxarifado para acondicionamento de produtos químicos (Resolução AGESAN nº11 - Art. 18º §2º)? Sim () **Não (x)** - Obs.: Está sendo construído um novo almoxarifado para melhores acomodações dos produtos químicos.

25) O armazenamento dos produtos químicos é adequado (Resolução AGESAN Nº11 - Art. 18º §2º)? Sim () Não () - Obs.: Está sendo construído um novo almoxarifado para melhores acomodações dos produtos químicos.

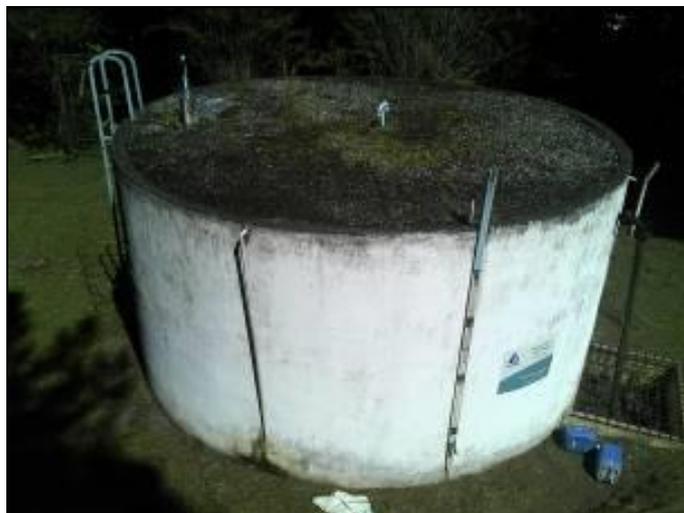
Figura 20: Reservatório

- a) Reservatório 1 – Endereço: Junto à ETA.
Coordenadas geográficas: 27° 35' 12" S / 48° 58' 87" O

-
- 1) Capacidade do reservatório: 100 m³.
- 2) O Material do reservatório é: Fibrã () **Concreto (x)** Outro ()
- 3) A posição do reservatório é: Posição: **Apoiado (x)** Elevado () Outro ()

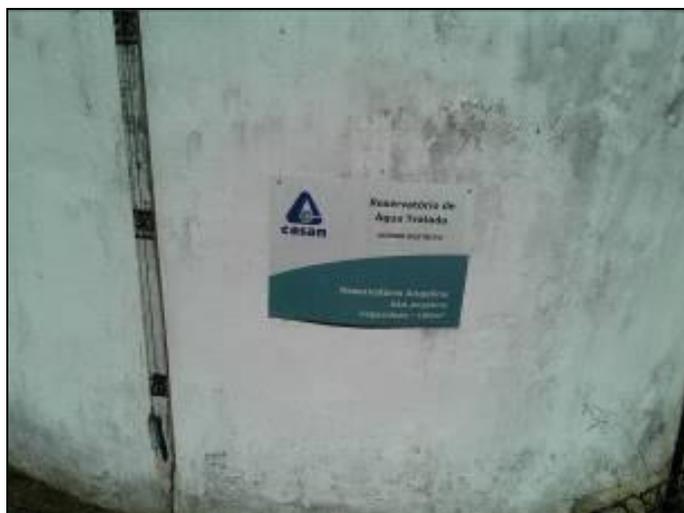
Figura 21: Identificação no reservatório

- 4) Existe facilidade de acesso ao local? **Sim (x)** Não () - Obs.: Escada da ETA até o reservatório.
- 5) Existem placas indicativas de propriedade e restrição de uso das áreas dos reservatórios (Resolução AGESAN nº 004 - Art.19 - §2º)? **Sim (x)** Não ()

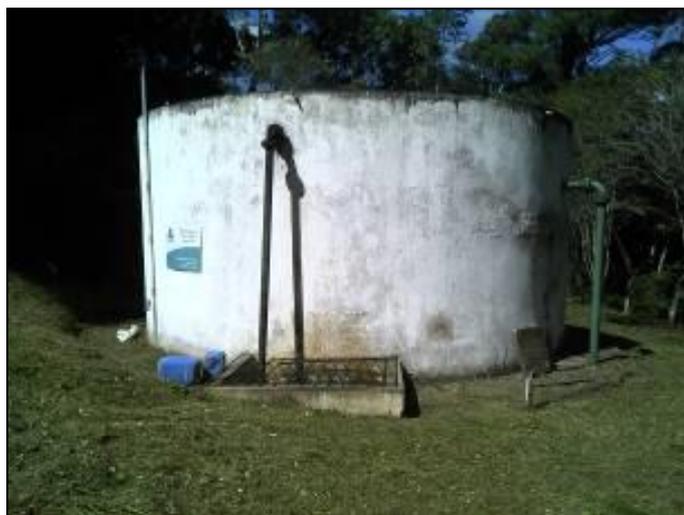
Figura 22: Entorno do reservatório

- 6) As condições de limpeza dos entornos são adequadas (Resolução AGESAN nº11 - Art. 23º)? **Sim (x)** Não ()

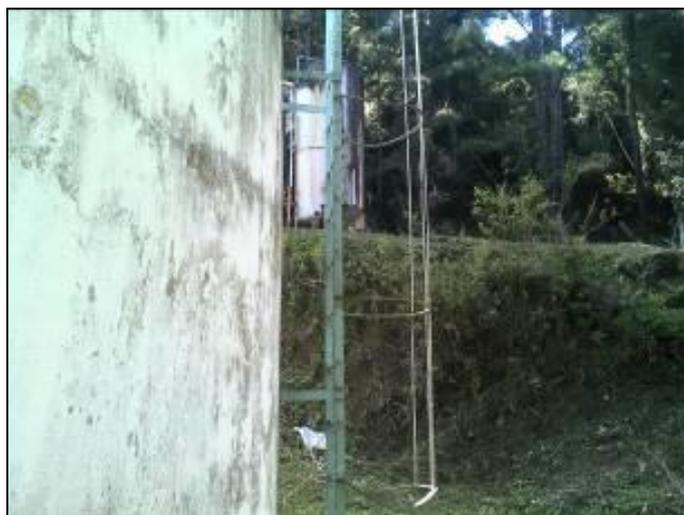
Figura 23: Escada de Acesso ao Reservatório

9) Existem escadas em boas condições de uso (Resolução AGESAN nº11 - Art. 23º)? **Sim
(x)** Não () - Obs.: Escadas em péssimo estado de conservação apresentando perigo aos
operadores.

RECOMENDAÇÃO 17: Providenciar melhorias na escada para melhor segurança ao
operador.

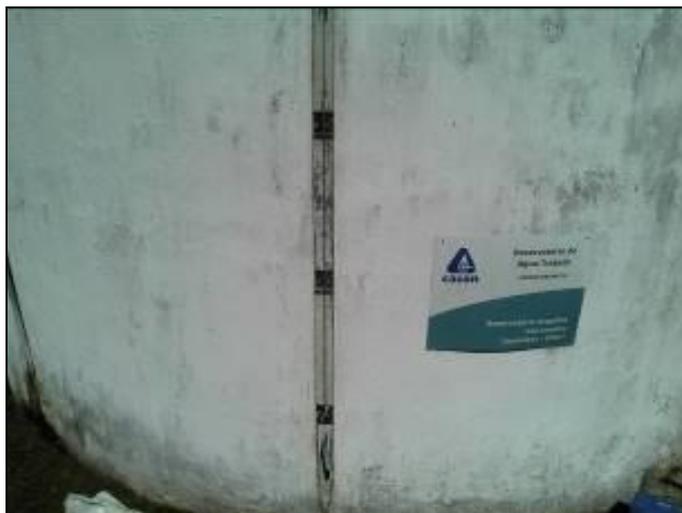
Figura 24: Medidor do reservatório

13) Existe medidor de nível do reservatório em condições adequadas (Resolução AGESAN Nº11 - Art. 23º)? Sim () **Não (x)** - Obs.: Medidor existente é inadequado, feito de corda.

RECOMENDAÇÃO 20: Adequar a medição do nível do reservatório.

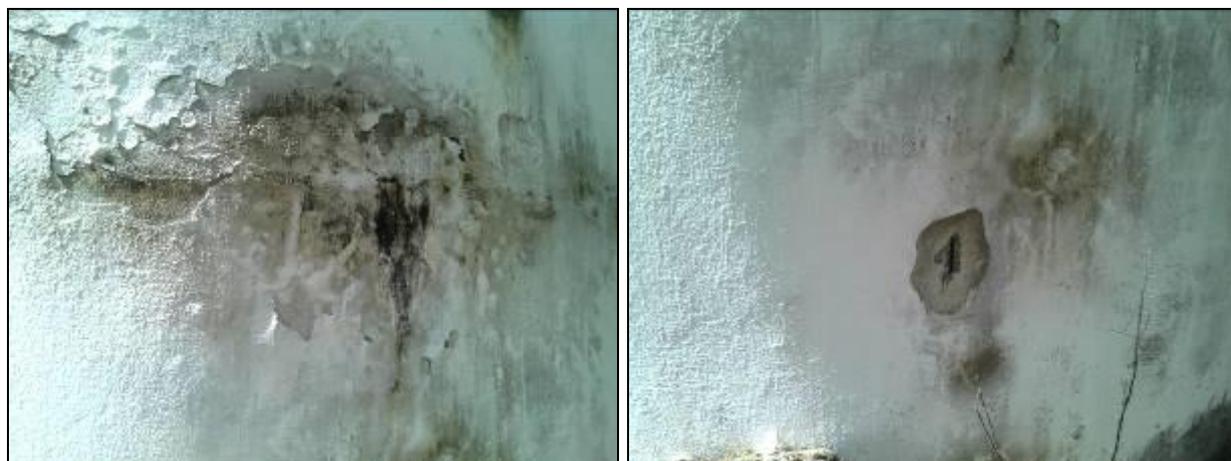
Figura 25: Fotos do Reservatório com infiltrações.

Observações: Como se pode observar nas figuras acima, o reservatório apresenta infiltrações, rachaduras e mal estado de conservado, a escada não apresenta segurança ao operador, e o medidor de nível encontra-se sem condições de operação.

RECOMENDAÇÃO 21: Melhorar as condições de uso do reservatório, tanto interior quanto exteriormente.

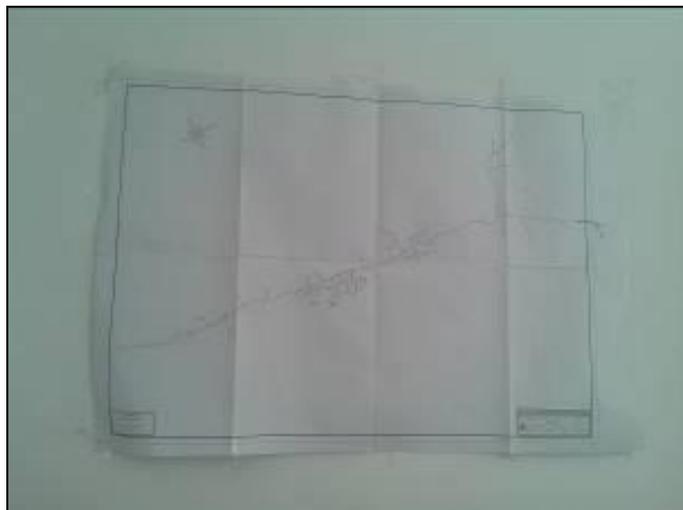
Figura 26: Planta da unidade.

-
- 1) Número de Ligações: 397 ligações.
 - 2) Número de Economias: 397 economias.
 - 3) Percentual da População atendida⁹: Região Central do município.
 - 4) Existe cadastro atualizado da rede? **Sim (x) Não ()**
 - 5) Existe planta do sistema afixada na Unidade? **Sim (x) Não ()**
