RELATÓRIO DE FISCALIZAÇÃO

Assunto: Fiscalização INICIAL dos Serviços de
Saneamento Básico

Relatório nº 108/2014

Município de: BOM RETIRO/SC

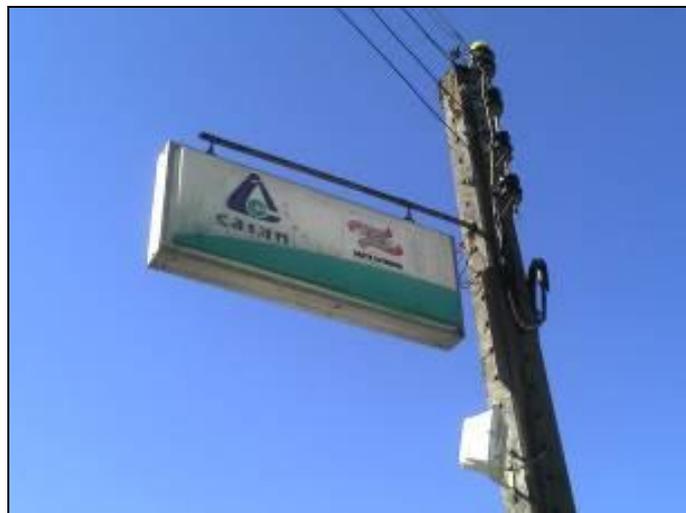
Figura 1: Identificação do Escritório

1) Existe identificação de que ali funciona um escritório de atendimento (Lei nº 8.078 Art. 6º)? Sim (x) Não () Pendência ():

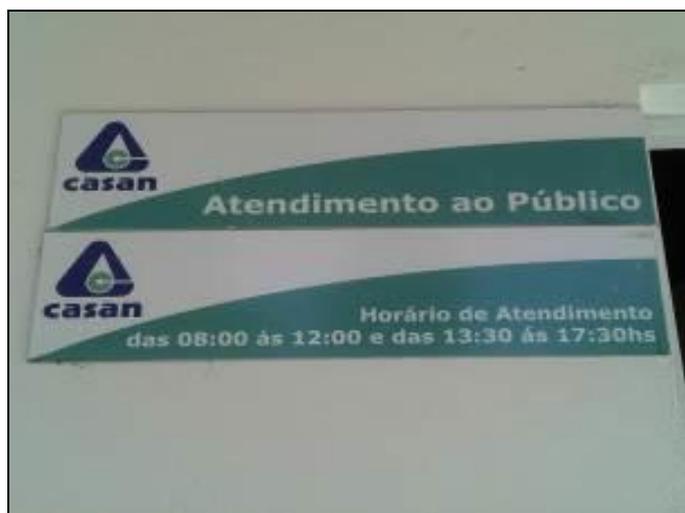
Figura 2: Horário de Atendimento

4) Há placa indicativa do horário de funcionamento (Lei nº 8.078 - Art. 6º)? Sim (x) Não ()
Pendência ():

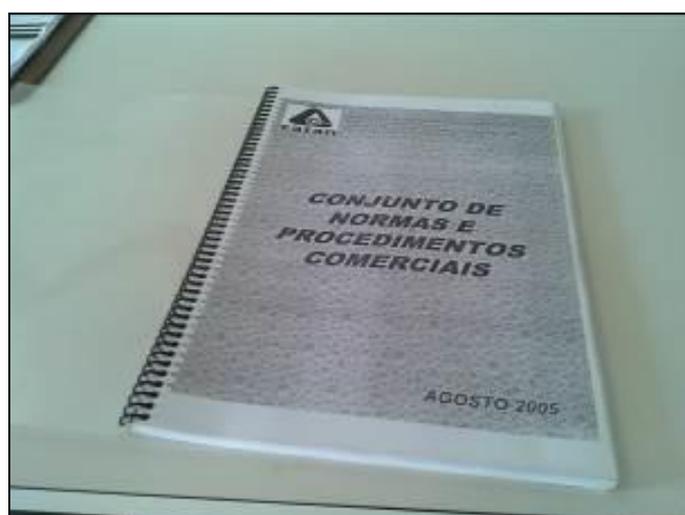
Figura 3: Manuais

5) Existem manuais, guias e informações adequadas disponíveis aos usuários (*CDC, Resoluções Agesan, etc.*)? Sim (x) Não () Pendência () - Obs.: Providenciar as Resoluções da AGESAN.

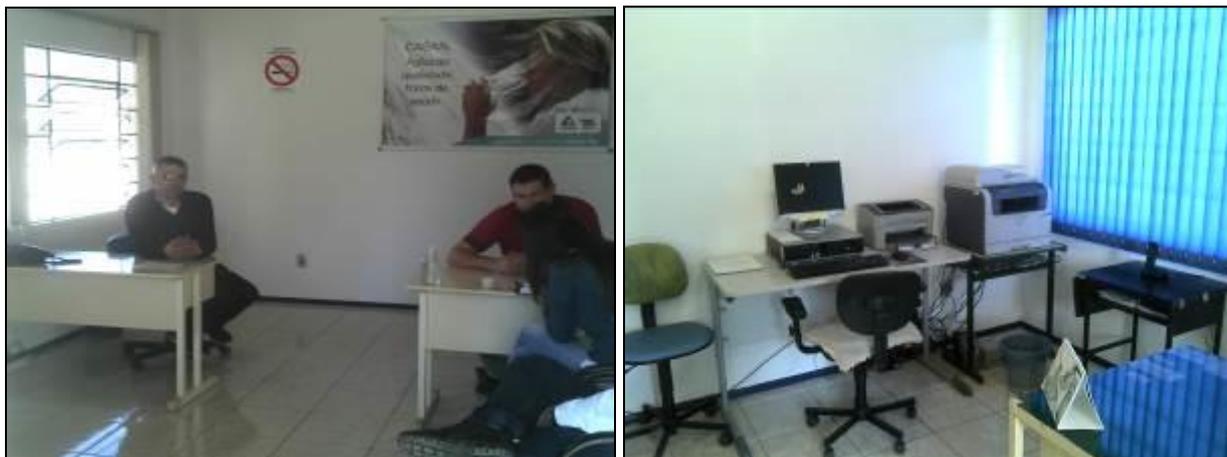
Figura 4: Estrutura dos móveis

7) As condições de mobiliário são favoráveis (Resolução AGESAN nº 004 - Art. 127)? Sim (x) Não () Pendência ():

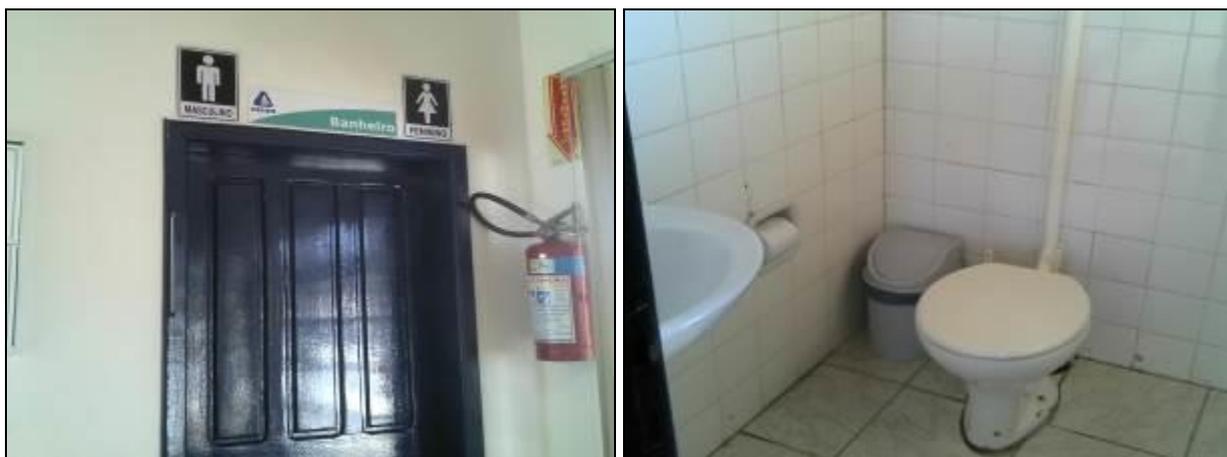
Figura 5: Banheiro coletivo

10) Há sanitários para os usuários (Resolução AGESAN nº 004 - Art. 127)? Sim () Não () - Encontra-se em boas condições de higiene e limpeza? Sim () Não () Pendência (x): Uso coletivo dos sanitários.

RECOMENDAÇÃO 01: Afixar avisos para o uso dos sanitários pelos usuários.

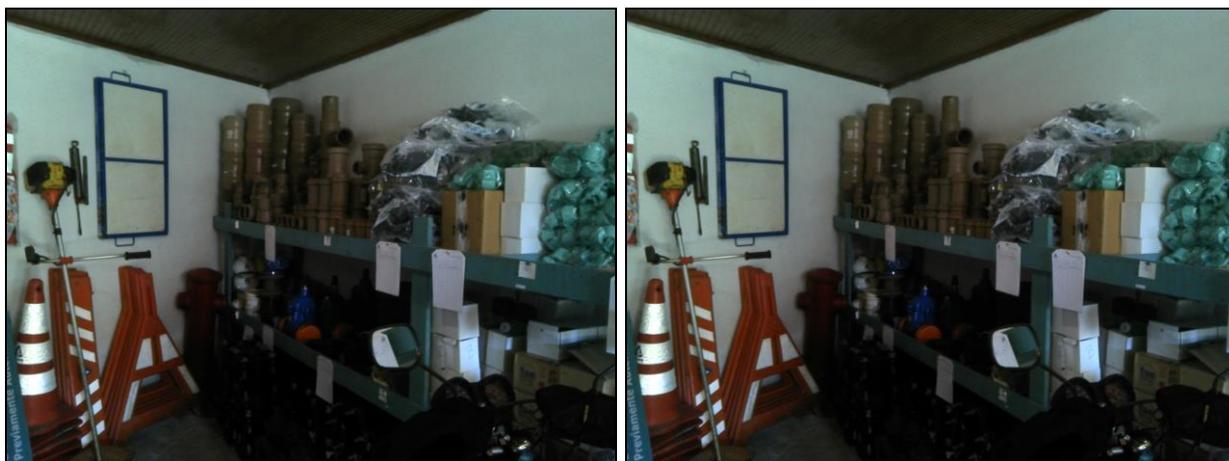
Figura 6: Almoxarifado da Agência.

11) Existe almoxarifado em boas condições? Sim (x) Não () Pendência ():

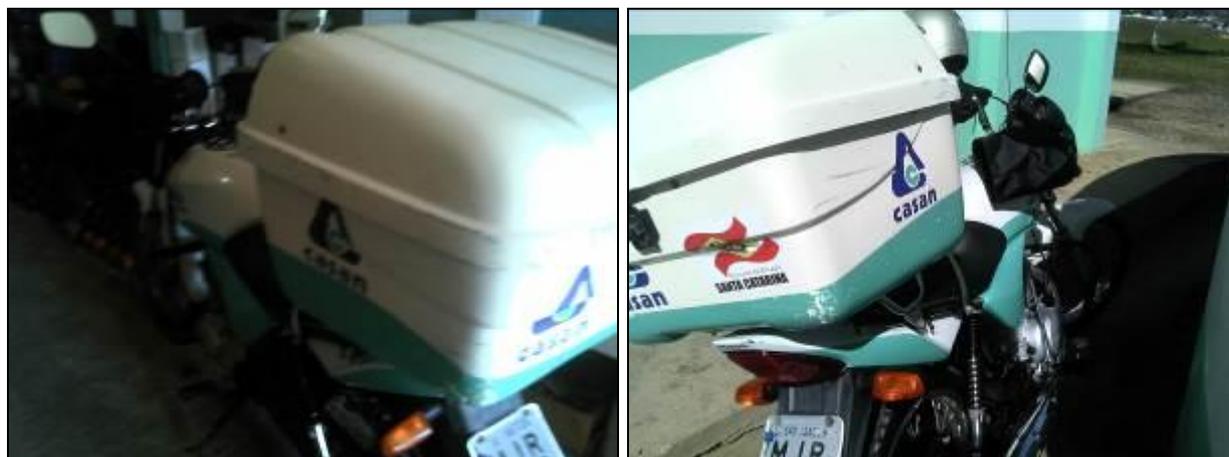
Figura 7: Veículos da Agência

19) Existem veículos para uso dos funcionários³? Sim (x) Não () Pendência ():

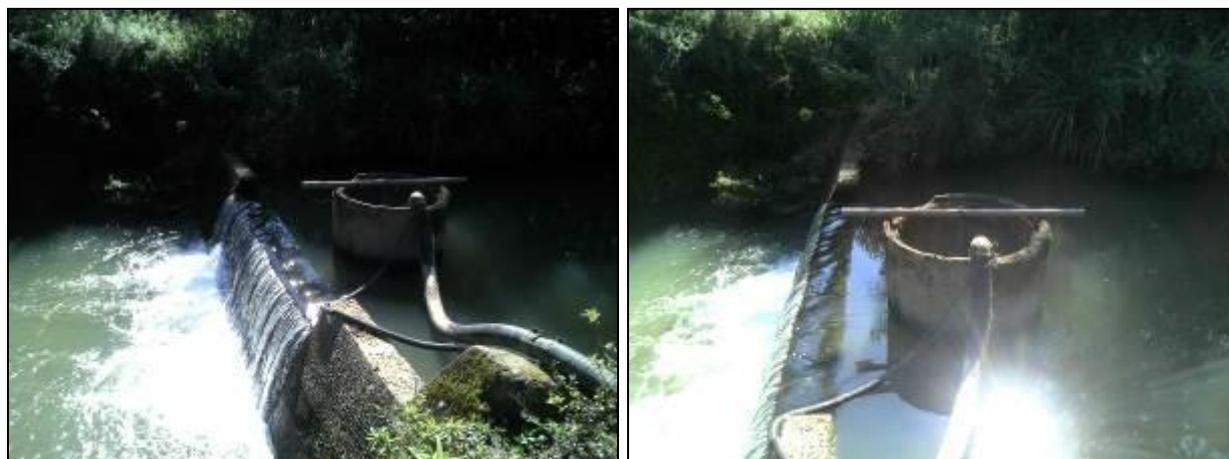
Figura 8: Manancial Rio Matador

a) Manancial/Captação 1: Rio matador - Endereço: Rio Matador

- 2) Manancial é: Subterrâneo () Superficial (x)
- 3) Qual a capacidade de produção da Unidade? 16 litros por segundo.

RECOMENDAÇÃO 02: Informar sobre propriedade da área de captação.

RECOMENDAÇÃO 03: Providenciar atualização da outorga de uso de água junto ao órgão competente.

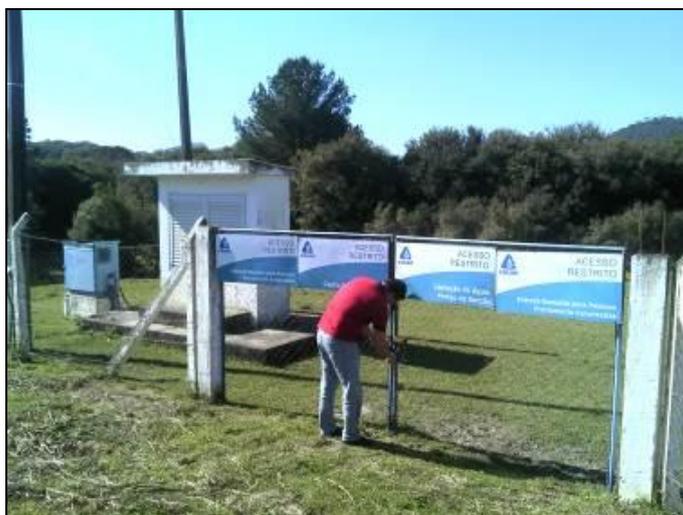
Figura 9: Isolamento da Captação

7) Existe cerca de proteção da área do manancial (Resolução AGESAN nº11- Art. 10º)? Sim (x) Não () Pendência ():

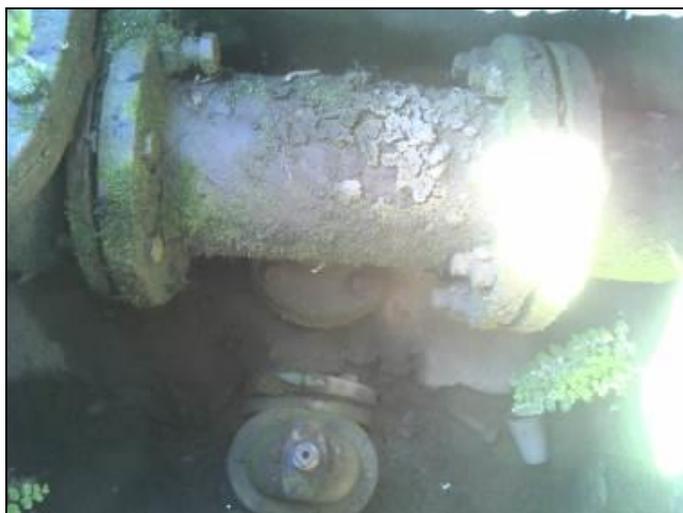
Figura 10: Sistema da Captação

8) O tipo de captação é adequado (NBR 12.213)? Sim (x) Não () Pendência ():

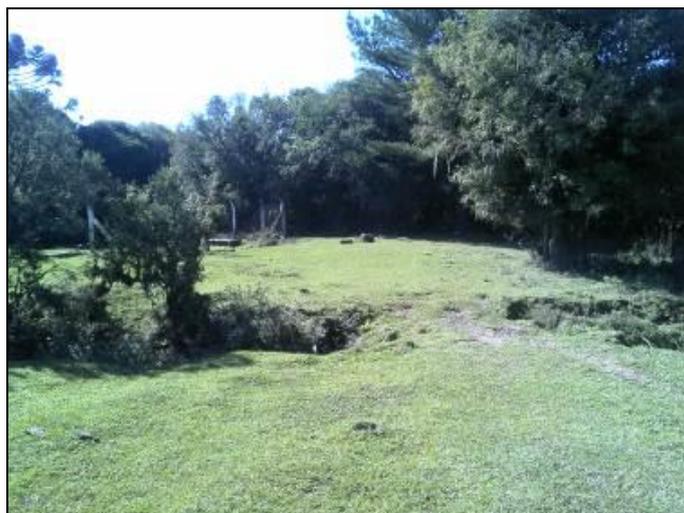
Figura 11: Acesso a Captação

10) Existe facilidade de acesso ao local (Resolução AGESAN nº11 - Art. 11º)? Sim (x) Não ()

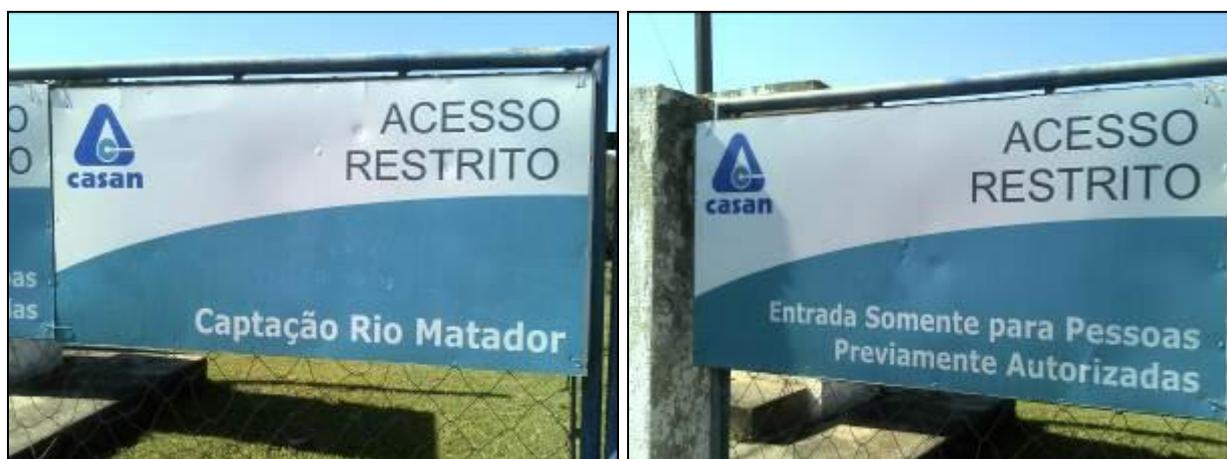
Figura 12: Identificação com restrição da captação

13) Existe placa de identificação com as restrições à utilização da área (Resolução AGESAN Nº11 - Art. 10º)? Sim (x) Não () Pendência ():

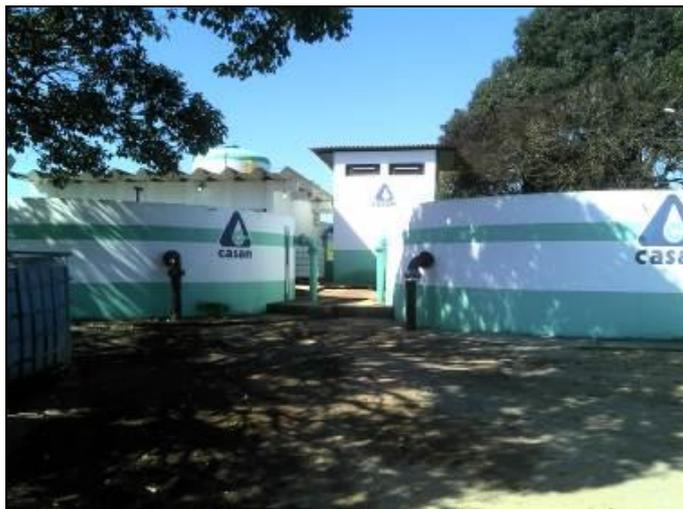
Figura 13: Fachada da ETA e Reservatórios

2) Qual região é atendida por esta Estação? Bairros: Capistrano, Centro, São José.

3) Qual é o volume produzido pela ETA diariamente? 15 litros por segundo.

5) A ETA possui licenciamento do órgão AMBIENTAL para funcionamento (Conama 237/97 Anexo 1)? Sim () Não (x)

RECOMENDAÇÃO 05: Informar sobre propriedade da área da ETA.

RECOMENDAÇÃO 06: Providenciar o licenciamento ambiental da unidade.

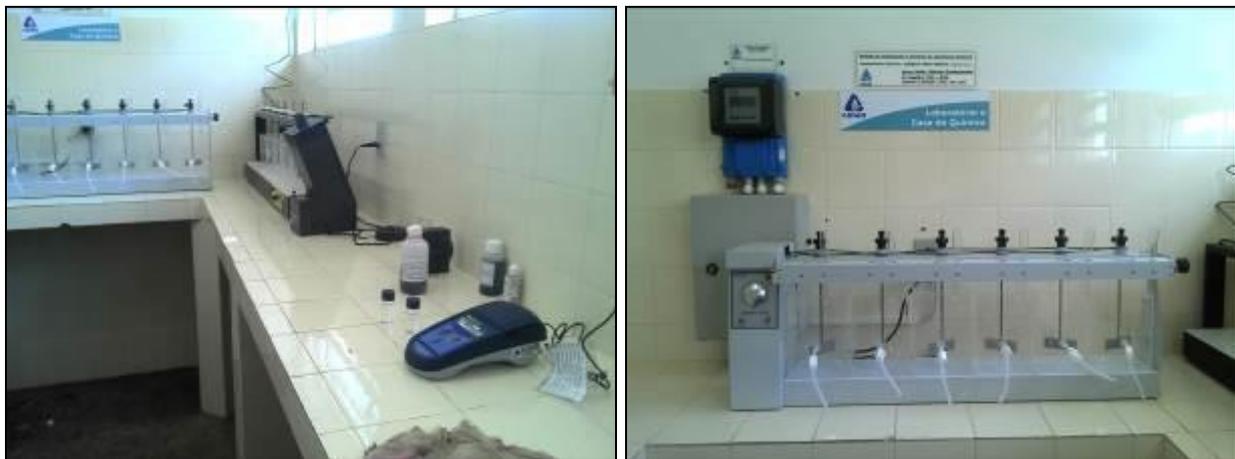
Figura 15: Laboratório da ETA

7) As condições do Laboratório são adequadas? Sim (x) Não () Pendência ():

8) Quais parâmetros são analisados na ETA local? Cloro (x) / Flúor (x) / pH (x) / Cor (x) / Turbidez (x) / Outros: Não.

9) Com que frequência são analisados? De duas em duas horas.

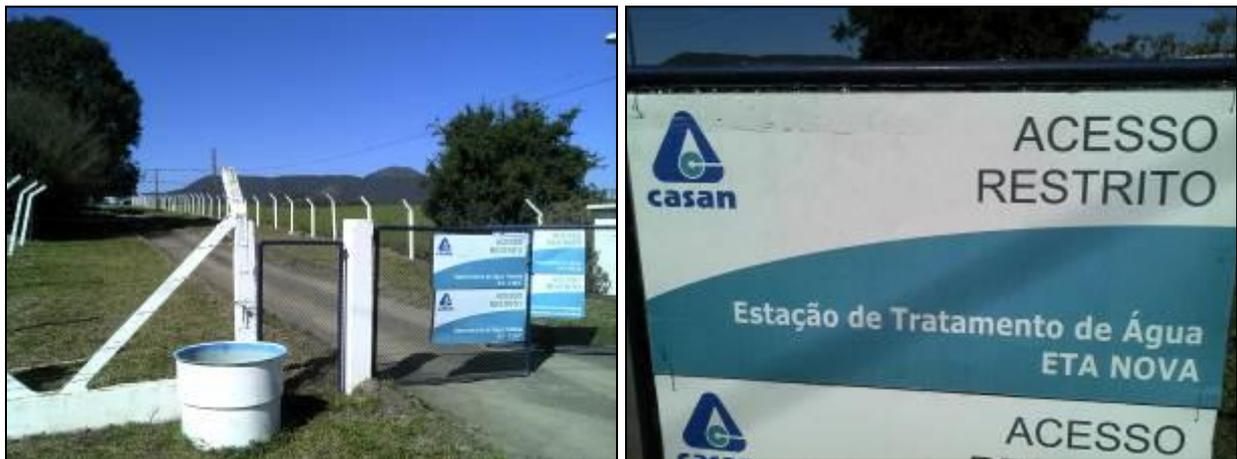
Figura 16: Isolamento e identificação da ETA

13) Existe cerca de proteção da ETA em bom estado de conservação (Resolução AGESAN Nº11 - Art. 15º)? Sim (x) Não () Pendência ():

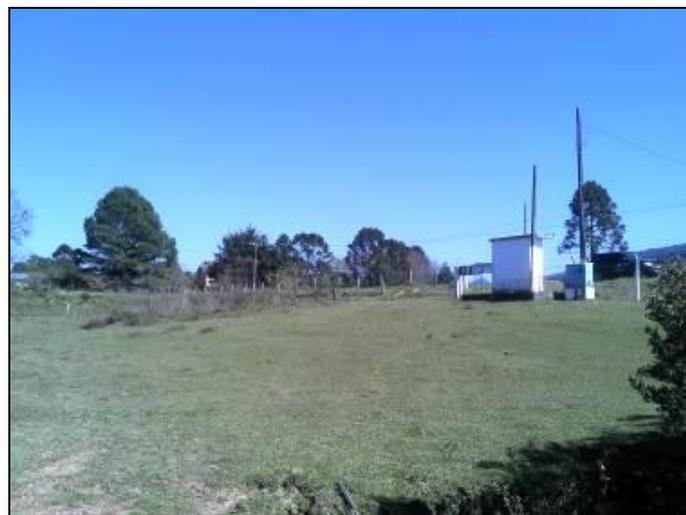
Figura 17: Condições externas da ETA

14) As condições de limpeza do pátio externo são boas (Resolução AGESAN nº11 - Art. 15º)? Sim (x) Não () Pendência ():

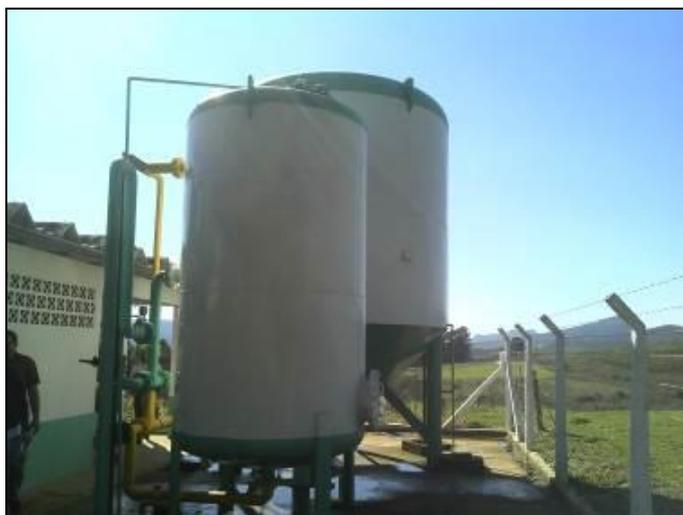
Figura 18: Decantador

17) Os decantadores est o em boas condiç es (Resoluç o AGESAN n 11 - Art. 15 )? Sim (x) N o () - N  de decantadores: 01 (um).

19) O lodo lançado pelos decantadores é disposto de forma adequada? Sim () Não (x) -

Onde? O despejo do lodo fica à jusante do ponto de captação.

RECOMENDAÇÃO 08: Providenciar local adequado para o despejo do lodo.

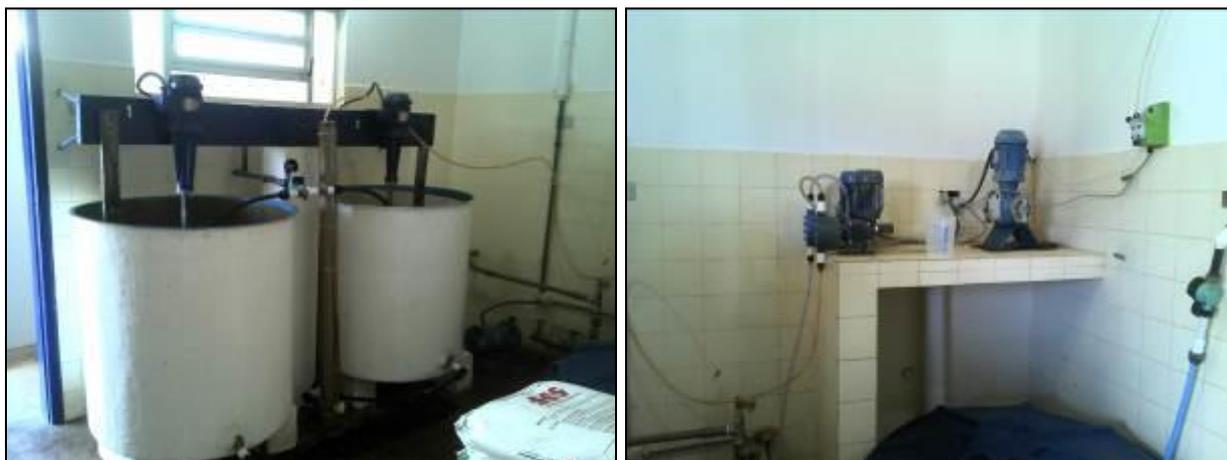
Figura 20: Casa de Química

24) A estrutura do prédio da casa de química está aparentemente segura (Resolução AGESAN nº11 Art. 15º)? Sim (x) Não () Pendência ():

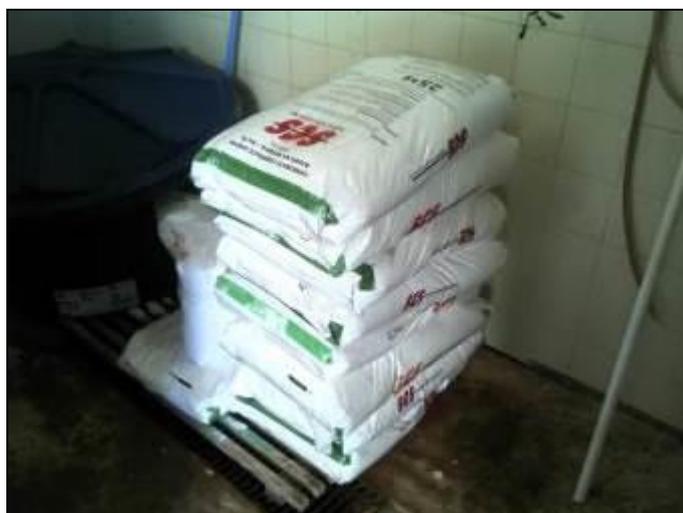
Figura 21: Acondicionamento dos produtos químicos

25) Existe almoxarifado para acondicionamento de produtos químicos (Resolução AGESAN nº11 - Art. 18º §2º)? Sim (x) Não () Pendência ():

26) O armazenamento dos produtos químicos é adequado (Resolução AGESAN Nº11 - Art. 18º §2º)? Sim (x) Não () Pendência ():

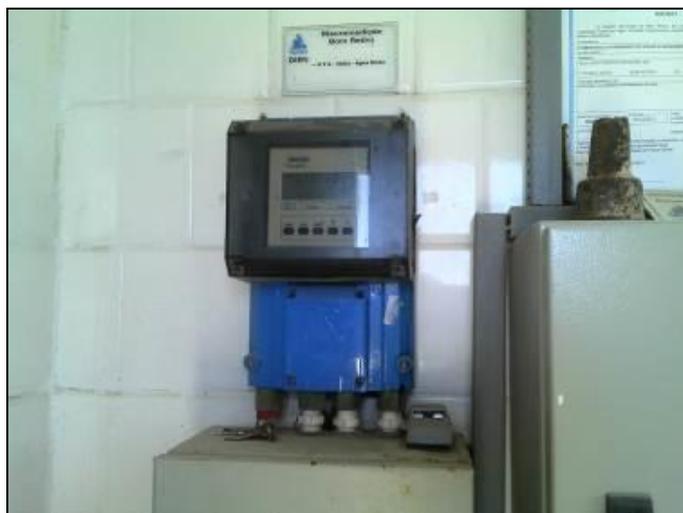
Figura 23: Macromedidor de entrada

10) Existe Macromedição na entrada (Res. AGESAN n°11 - Art. 17º)? Sim (x) Não ()

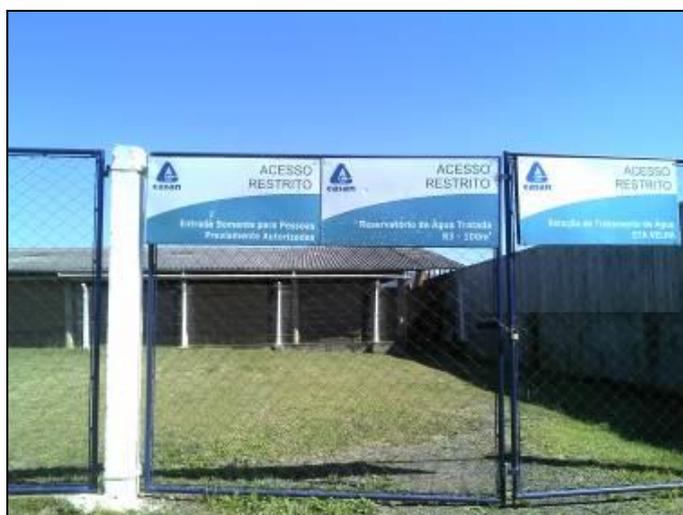
Figura 24: Cerca entorno da ETA

13) Existe cerca de proteção da ETA em bom estado de conservação (Resolução AGESAN Nº11 - Art. 15º)? Sim (x) Não () Pendência ():

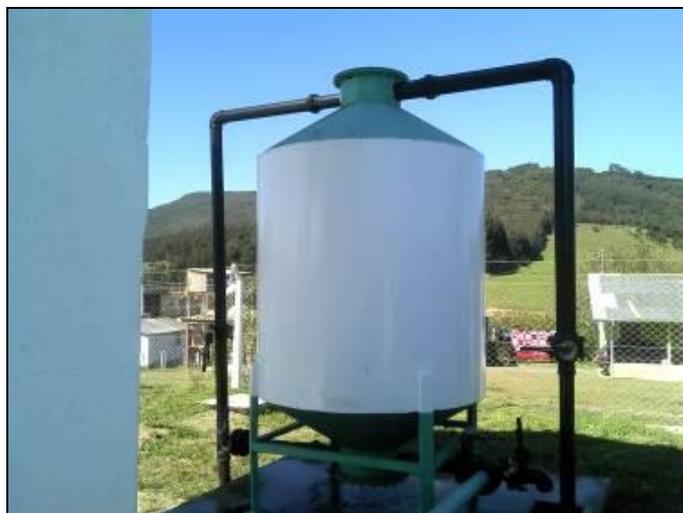
Figura 25: Filtro ETA Velha

21) Os filtros estão em boas condições (Resolução AGESAN nº11 - Art. 15º)? Sim (x) Não () Nº de filtros: 01 (um).

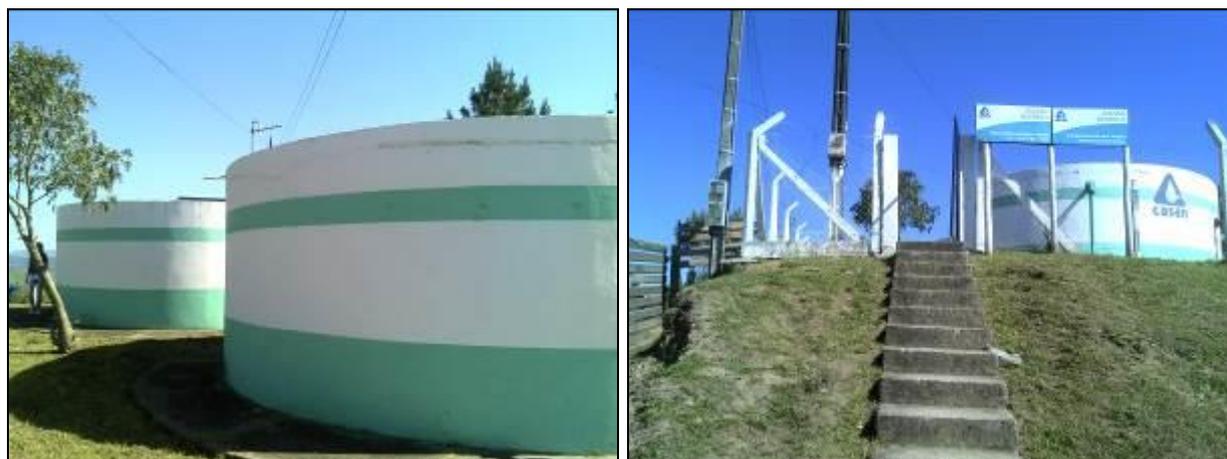
Figura 26: Reservatório 01 - 02 e Acesso

4) Existe facilidade de acesso ao local? Sim (x) Não ()

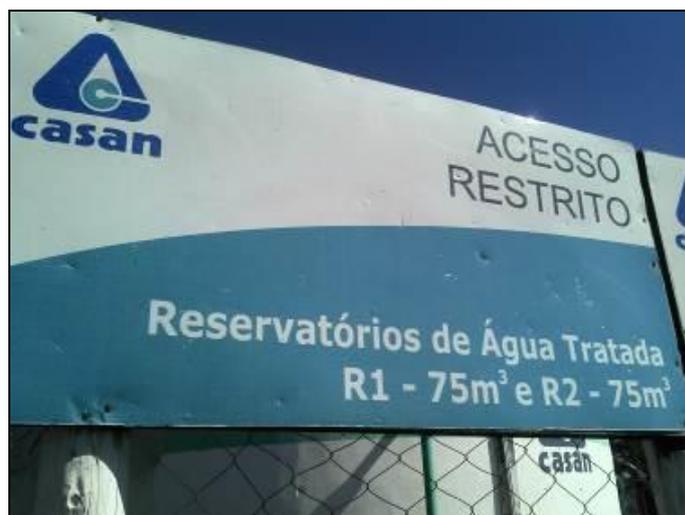
Figura 27: Identificação dos Reservatórios

5) Existem placas indicativas de propriedade e restrição de uso das áreas dos reservatórios (Resolução AGESAN n° 004 - Art.19 - §2º)? Sim (x) Não () Pendência ():

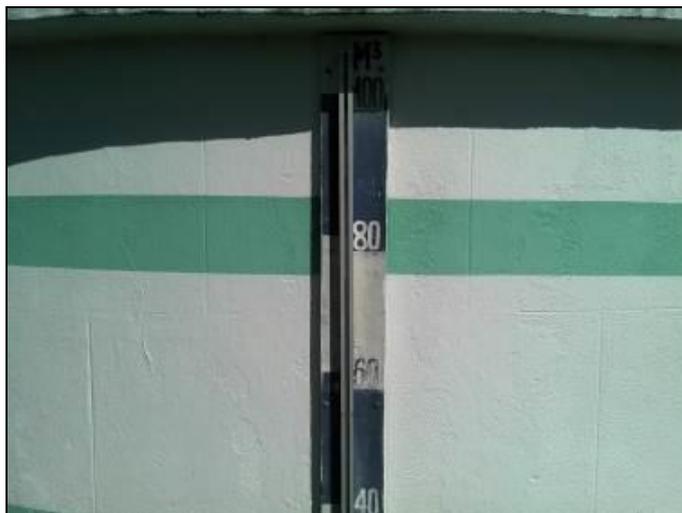
Figura 29: Nível do reservatório

13) Existe medidor de nível do reservatório em condições adequadas (Resolução AGESAN Nº11 - Art. 23º)? Sim (x) Não () Pendência ():

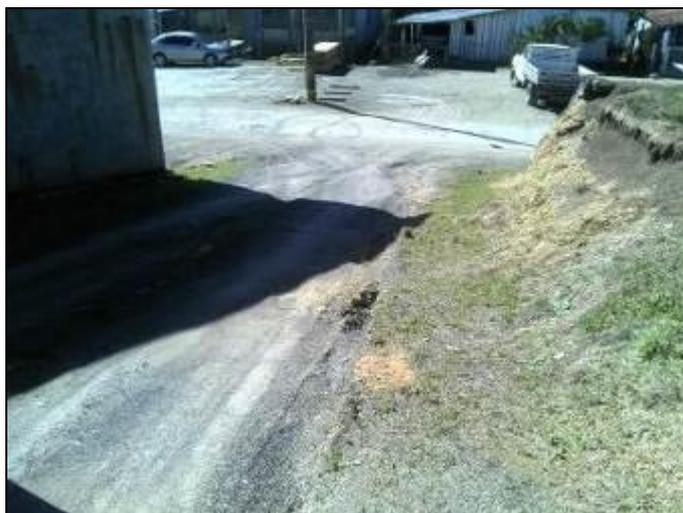
Figura 30: Acesso ao Reservatório 03

04) Existe facilidade de acesso ao local? Sim (x) Não ()

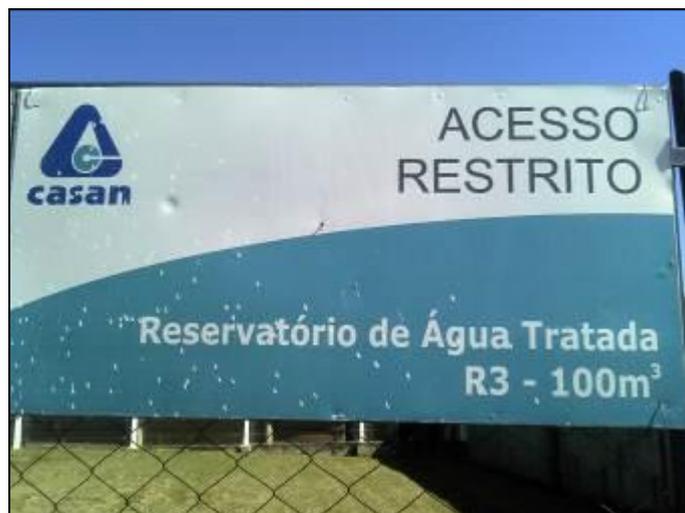
Figura 31: Identificação do Reservatório

05) Existem placas indicativas de propriedade e restrição de uso das áreas dos reservatórios (Resolução AGESAN nº 004 - Art.19 - §2º)? Sim (x) Não () Pendência ():

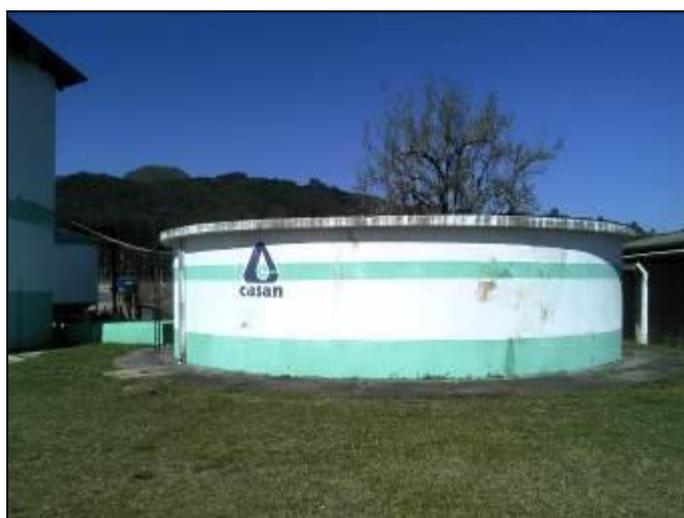
Figura 32: Entorno do Reservatório

06) As condições de limpeza dos entornos são adequadas (Resolução AGESAN nº11 - Art. 23º)? Sim (x) Não () Pendência ():

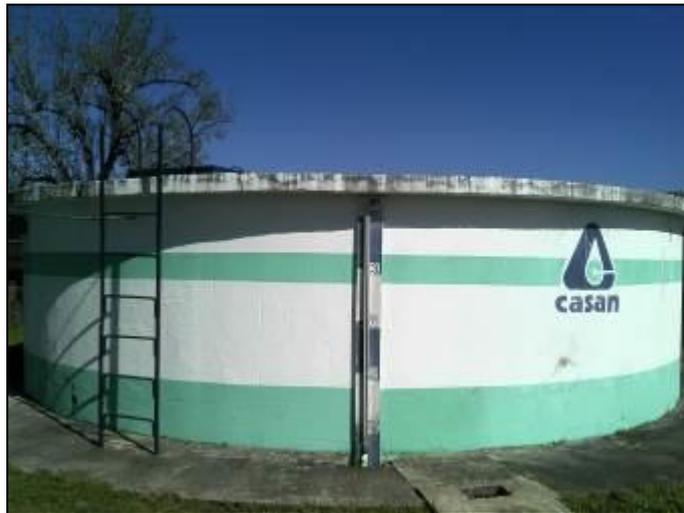
Figura 33: Escada de Acesso ao Reservatório

08) Existem escadas em boas condições de uso (Resolução AGESAN nº11 - Art. 23º)? Sim (x) Não () Pendência ():

09) Existe guarda-corpo nas áreas de visitação (Resolução AGESAN Nº11 Art. 23º)? Sim ()
Não (x) Pendência ():

RECOMENDAÇÃO 16: Instalar guarda-corpos.

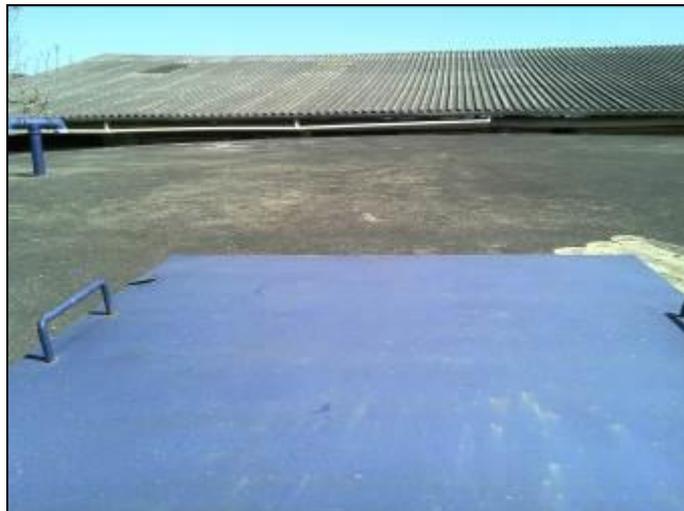
Figura 34: Área de Cobertura do Reservatório

10) As áreas de cobertura encontram-se em condições adequadas (Resolução AGESAN Nº11 - Art. 23º)? Sim (x) Não () Pendência ():

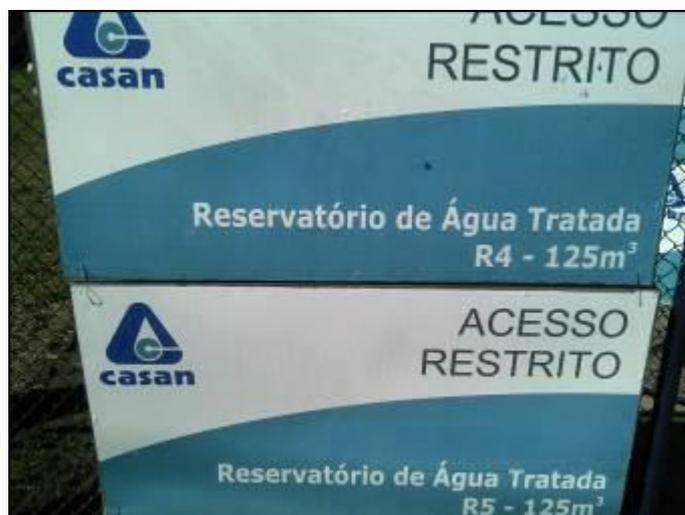
Figura 35: Placas de indicação

17) Existem placas indicativas de propriedade e restrição de uso das áreas dos reservatórios (Resolução AGESAN nº 004 - Art.19 - §2º)? Sim (x) Não () Pendência ():

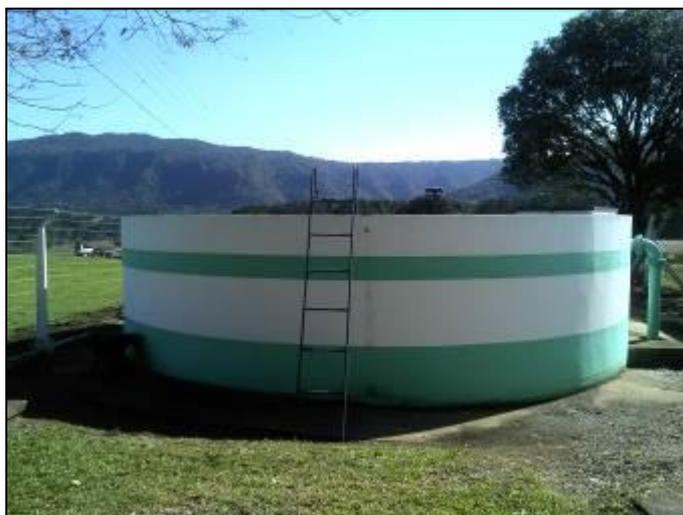
Figura 36: Escada de acesso ao reservatório

20) Existem escadas em boas condições de uso (Resolução AGESAN nº11 - Art. 23º)? Sim (x) Não () Pendência ():

21) Existe guarda-corpo nas áreas de visitação (Resolução AGESAN Nº11 Art. 23º)? Sim ()
Não (x) Pendência ():

RECOMENDAÇÃO 19: Instalar guarda-corpos.

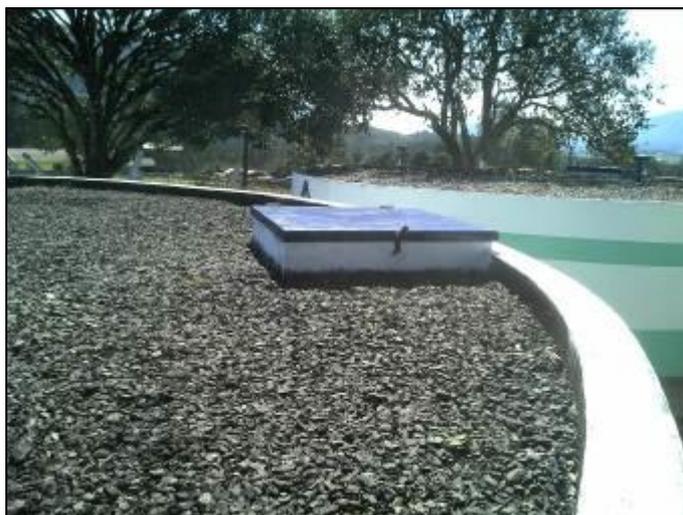
Figura 37: Área de cobertura do reservatório

22) As áreas de cobertura encontram-se em condições adequadas (Resolução AGESAN Nº11 - Art. 23º)? Sim (x) Não () Pendência ():

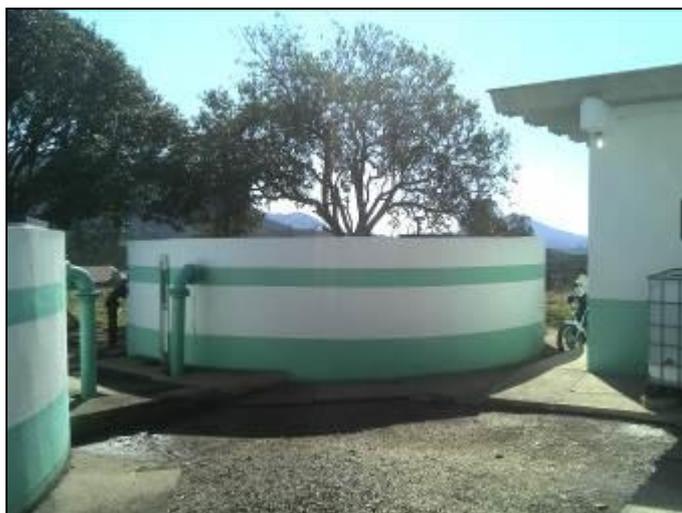
Figura 38: Nível do Reservatório

25) Existe medidor de nível do reservatório em condições adequadas (Resolução AGESAN Nº11 - Art. 23º)? Sim (x) Não () Pendência ():
