## **RELATÓRIO DE FISCALIZAÇÃO**

# **Fiscalização de ACOMPANHAMENTO dos Serviços de Saneamento Básico**

Relatório nº 022/2015

Município de: **SANGÃO** / SC

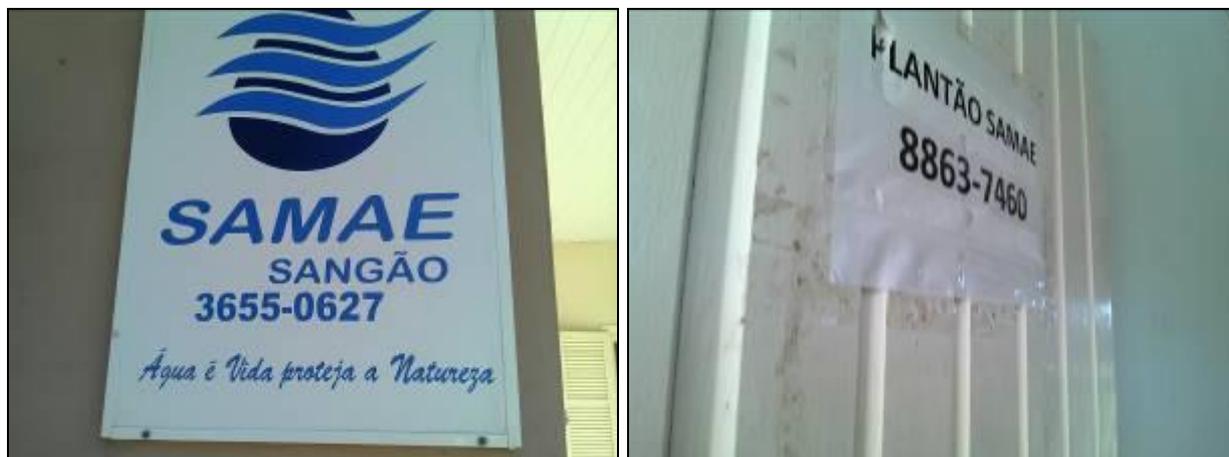
**CONCLUSÃO AGESAN:** O telefone de plantão está disponível na porta de entrada ao escritório do SAMAE, porém não conta nenhum cartaz com o horário do expediente.

Figura 1: Informações disponíveis aos usuários (Acompanhamento nº 22/2015)

RECOMENDAÇÃO 01 INICIAL: Providenciar cartaz do expediente externo e plantão.

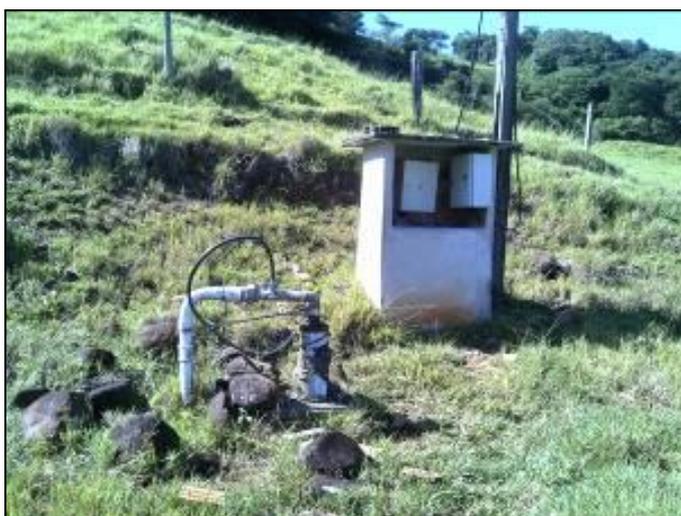
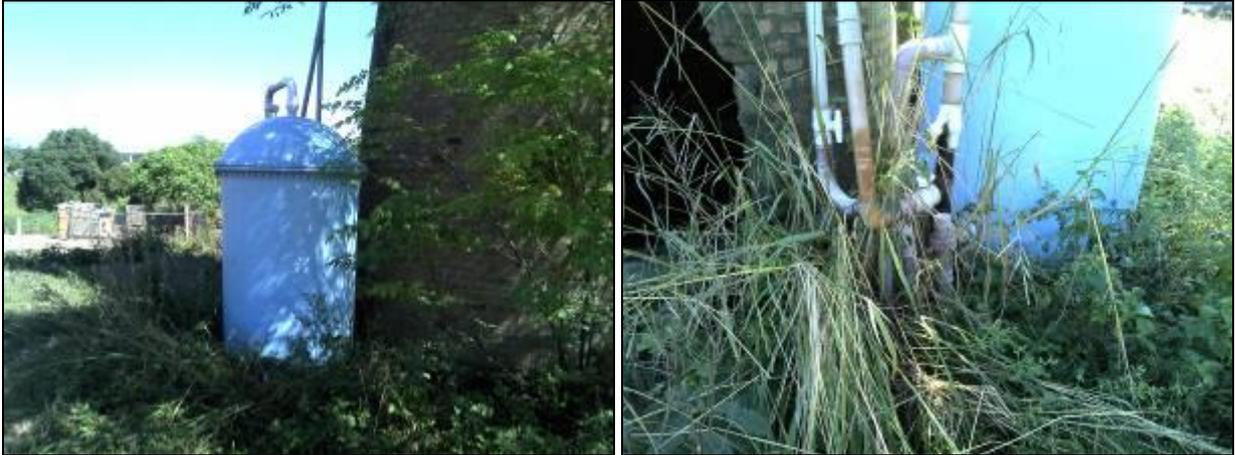
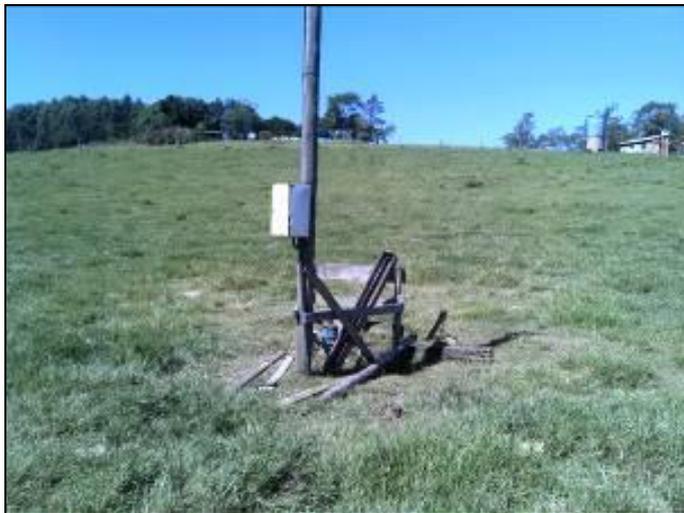
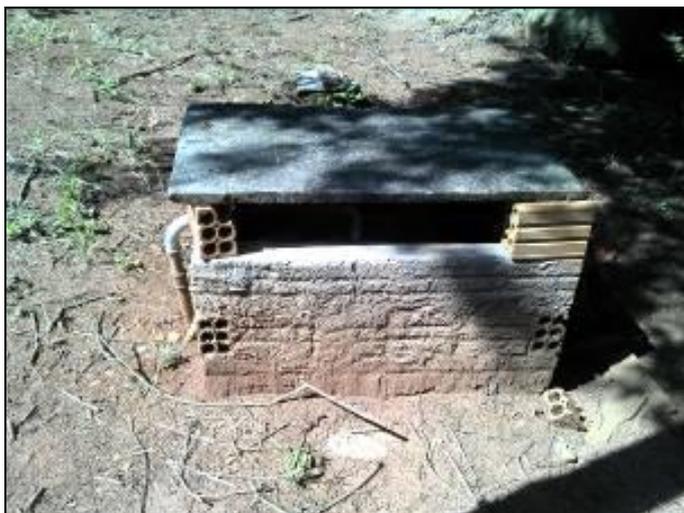
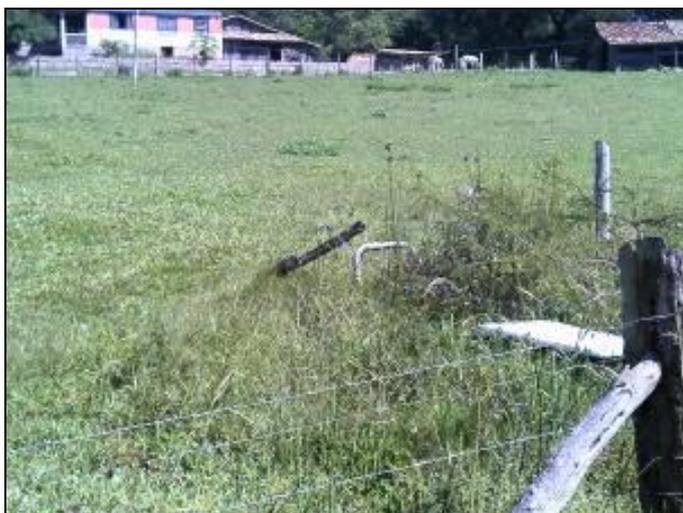
**CONCLUSÃO AGESAN:** A Concessionária não se manifestou sobre as recomendações solicitadas por esta Agência, não respondendo os Termos de Notificação; tão pouco realizou as melhorias solicitadas nas captações de água bruta. As áreas continuam sem isolamento, nem placa de identificação (Figuras 2 a 7); e sem a devida regularização perante os órgãos ambientais. O Rio Areião encontra-se com sua represa assoreada (Figura 3).

Figura 2: Poço Cemitério (Acompanhamento nº 22/2015)

**Figura 4: Poço Santa Apolônia (Acompanhamento n° 22/2015)**

**Figura 5: Poço Orvalho I (Acompanhamento n° 22/2015)**

**Figura 6: Poço Chapada o Orvalho (Acompanhamento n° 22/2015)**

Figura 7: Poço Santina (Acompanhamento n° 22/2015)

RECOMENDAÇÃO 05 ACOMP. : Providenciar proteção da área do manancial conforme determina a Resolução.

RECOMENDAÇÃO 06 ACOMP. : Providenciar placas de identificação conforme Resolução.

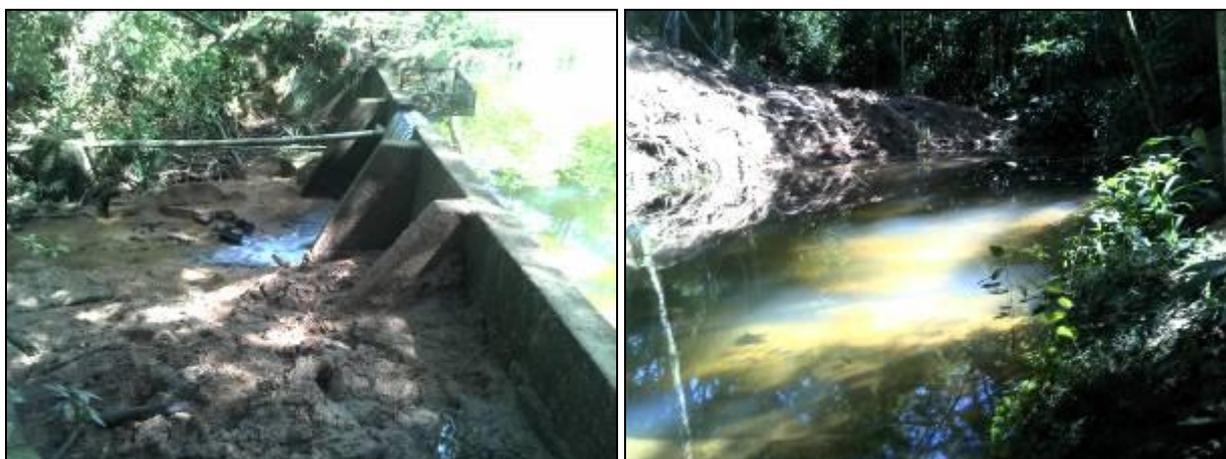
Figura 3: Captação do Rio Areião (Acompanhamento nº 22/2015)

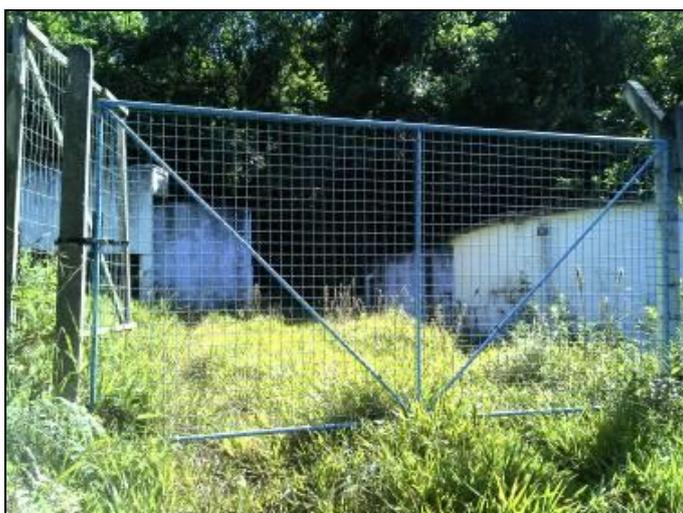
**CONCLUSÃO AGESAN:** A área continua precária no sentido de isolamento. Existe um portão de acesso, porém não há cercas ou muros, sendo possível entrar no local pelo lado do portão (Figura 8).

Figura 8: Portão de acesso à ETA (Acompanhamento n° 22/2015)

**CONCLUSÃO AGESAN:** Como é possível verificar na Figura 8, a área encontrava-se com muita vegetação, sem muita higiene e limpeza.

RECOMENDAÇÃO 02 INICIAL: Providenciar isolamento adequado da área.

RECOMENDAÇÃO 03 INICIAL: Providenciar melhorias no entorno.

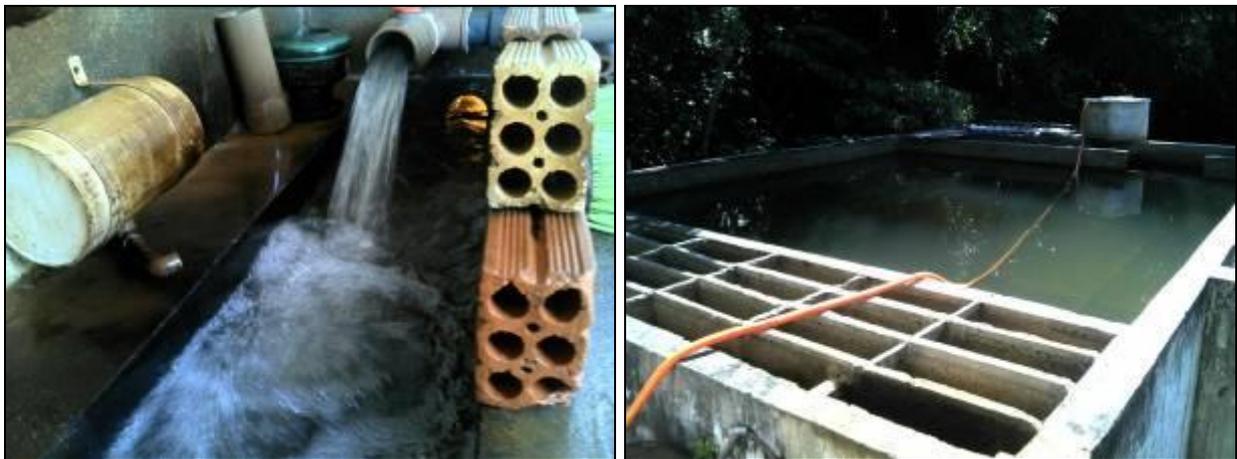
**CONCLUSÃO AGESAN:** Local de tratamento como um todo encontrava-se em péssimas condições, com muitos materiais improvisados e sem condições de uso (Figura 9).

Figura 9: ETA – Entrada de água bruta, Floculador, Decantador e Filtros (Acompanhamento n° 22/2015)

RECOMENDAÇÃO 04 INICIAL: Providenciar melhorias na manutenção e estudar substituições.

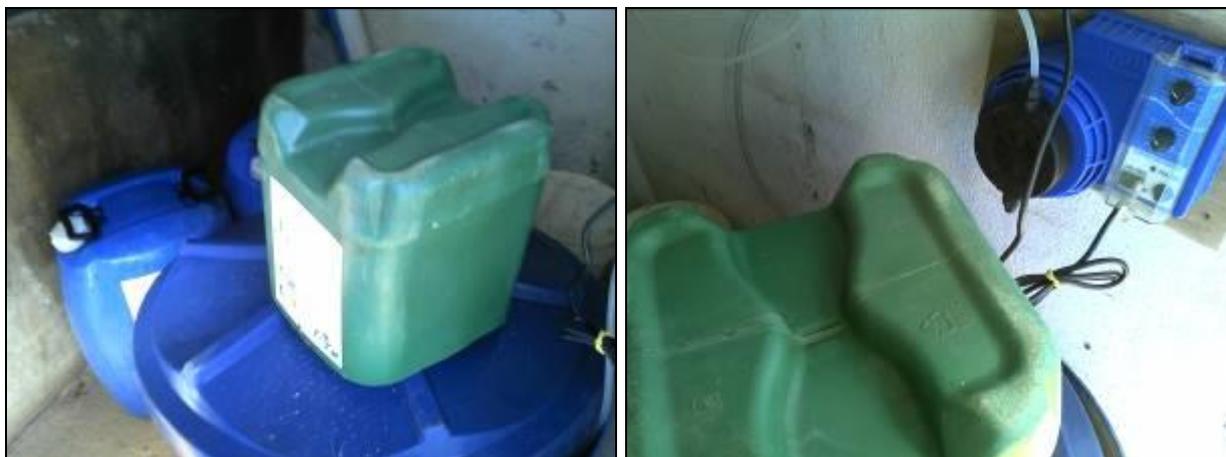
**CONCLUSÃO AGESAN:** Os produtos químicos continuam acondicionados e armazenados de forma inapropriada (Figura 10).

**Figura 10: Armazenamento e empilhamento dos produtos químicos (Acompanhamento nº 22/2015)**

RECOMENDAÇÃO 09 ACOMP.: Providenciar melhores acondicionamento para os produtos químicos.

RECOMENDAÇÃO 10 ACOMP.: Providenciar local adequado para o empilhamento dos produtos químicos, conforme determina a Resolução.

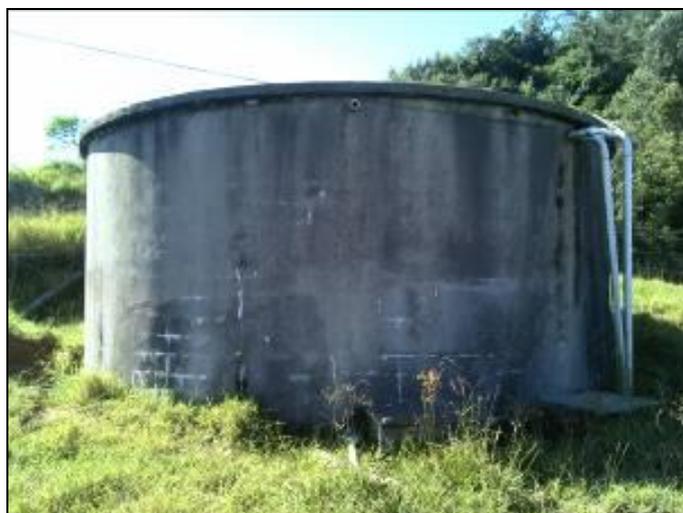
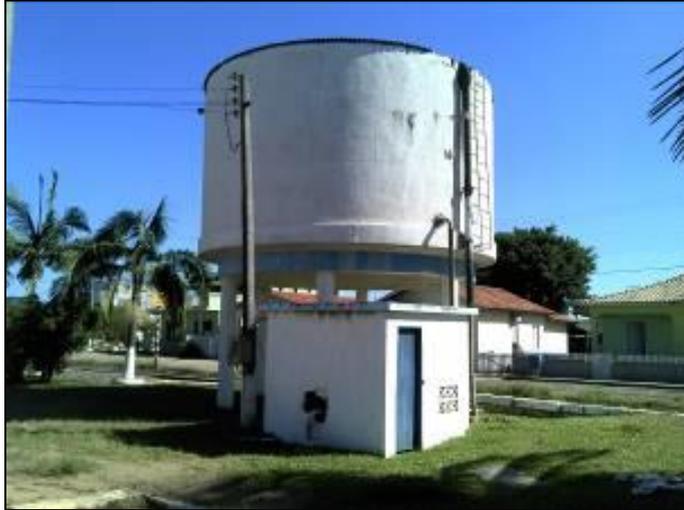
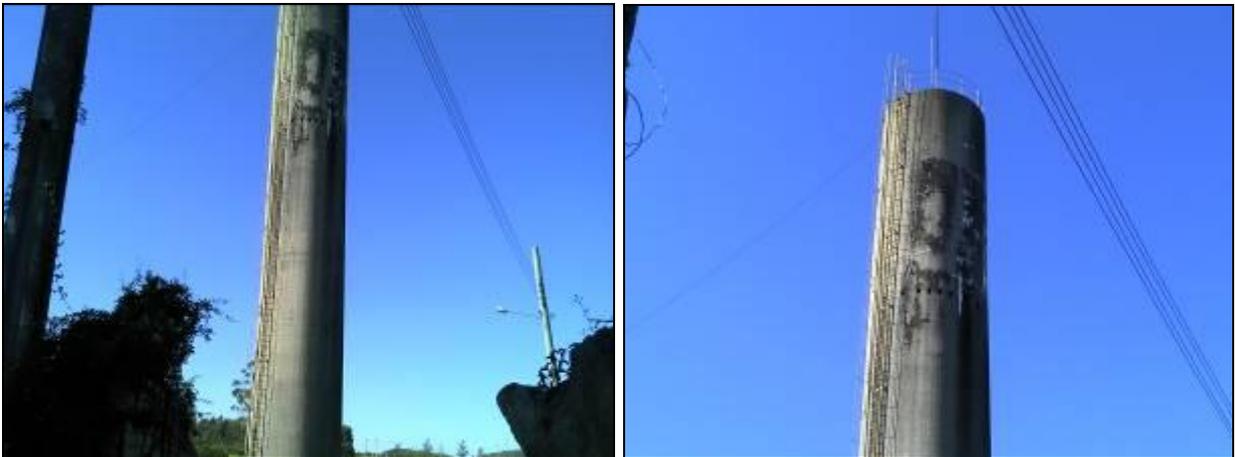
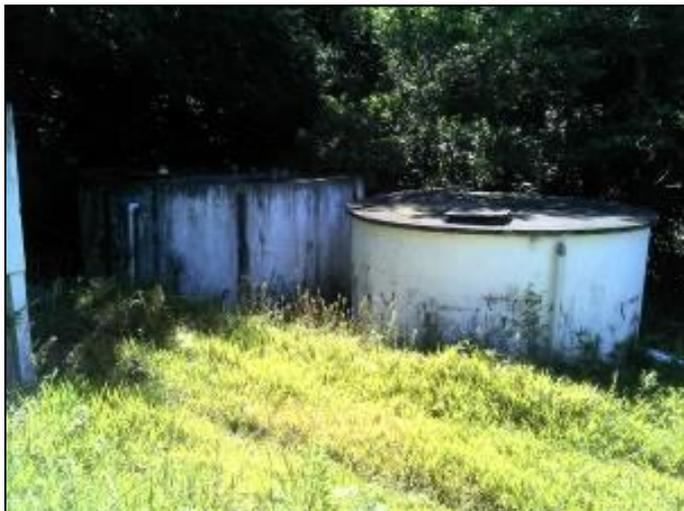
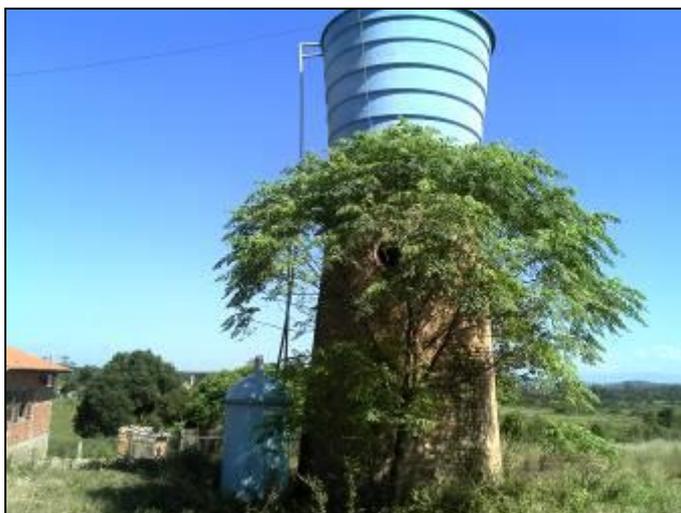
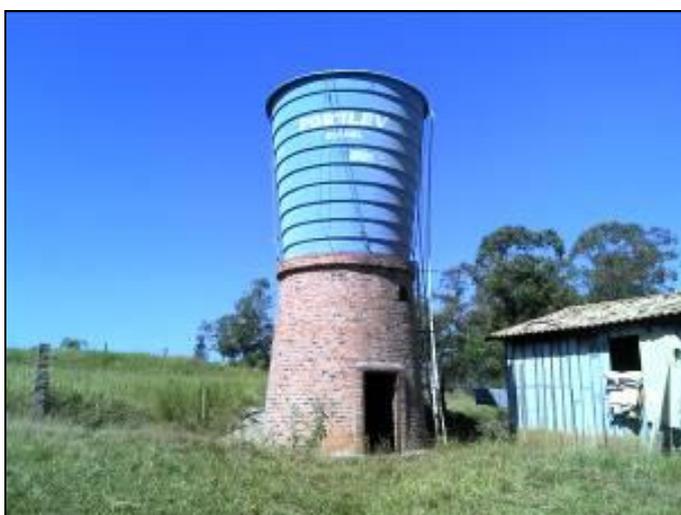
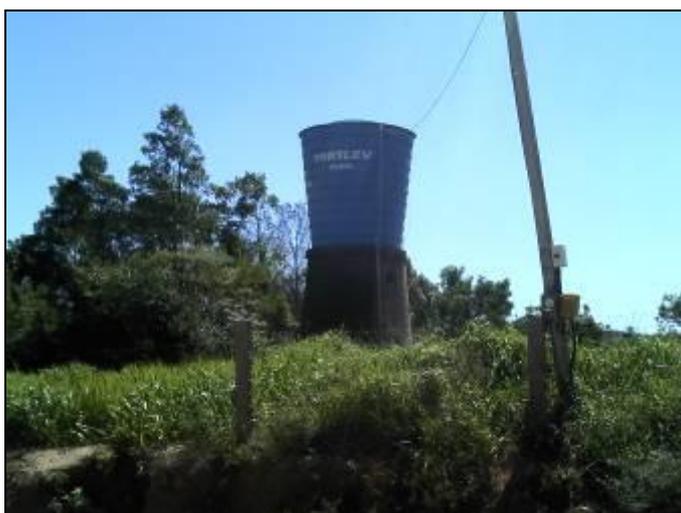
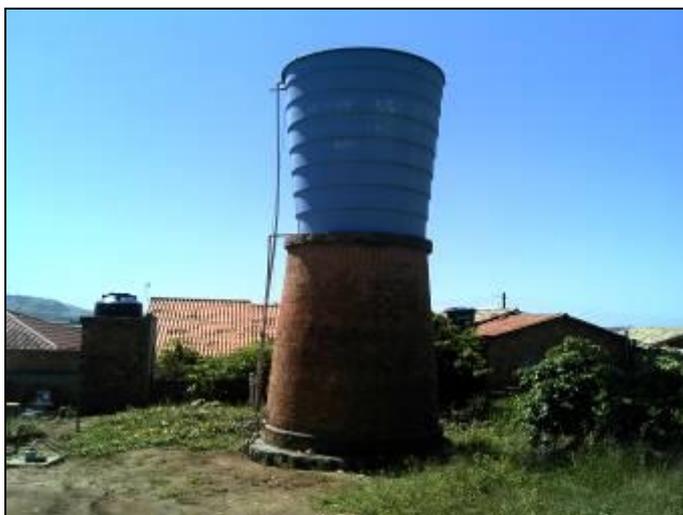
**CONCLUSÃO AGESAN:** A Concessionária não se manifestou sobre as recomendações solicitadas por esta Agência, não respondendo os Termos de Notificação; tão pouco realizou as melhorias solicitadas de identificação, isolamento, instalação de para-raios e iluminação, bem realizou estudos de reaproveitamento da água de lavagem dos reservatórios (Figuras 11 a 18).

Figura 11: Reservatório Cemitério (Acompanhamento nº 22/2015)

**Figura 12: Reservatório Morro Grande (Acompanhamento n° 22/2015)**

**Figura 13: Reservatório Água Boa (Acompanhamento n° 22/2015)**

**Figura 14: Reservatórios junto à ETA (Acompanhamento n° 22/2015)**

**Figura 15: Reservatório Santa Apolônia (Acompanhamento n° 22/2015)**

**Figura 16: Reservatório Orvalho I (Acompanhamento n° 22/2015)**

**Figura 17: Reservatório Chapada do Orvalho (Acompanhamento n° 22/2015)**

Figura 18: Reservatório Santana (Acompanhamento n° 22/2015)

RECOMENDAÇÃO 11 ACOMP.: Providenciar placas indicativas ou identificação (pintar) no próprio reservatório conforme determina Resolução.

RECOMENDAÇÃO 12 ACOMP.: Providenciar isolamento total da área conforme Resolução.

RECOMENDAÇÃO 13 ACOMP.: Providenciar para-raios, iluminação como determina a Resolução.

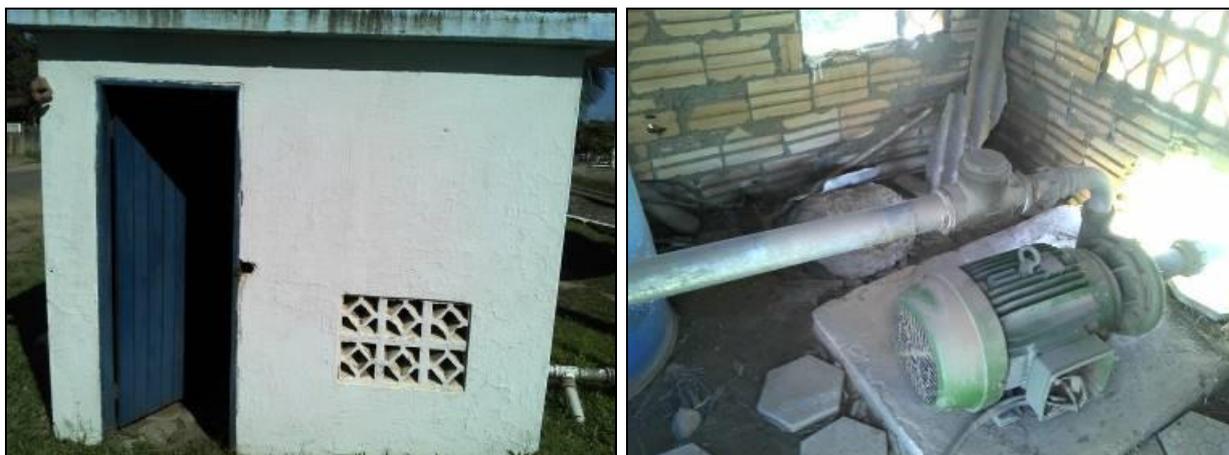
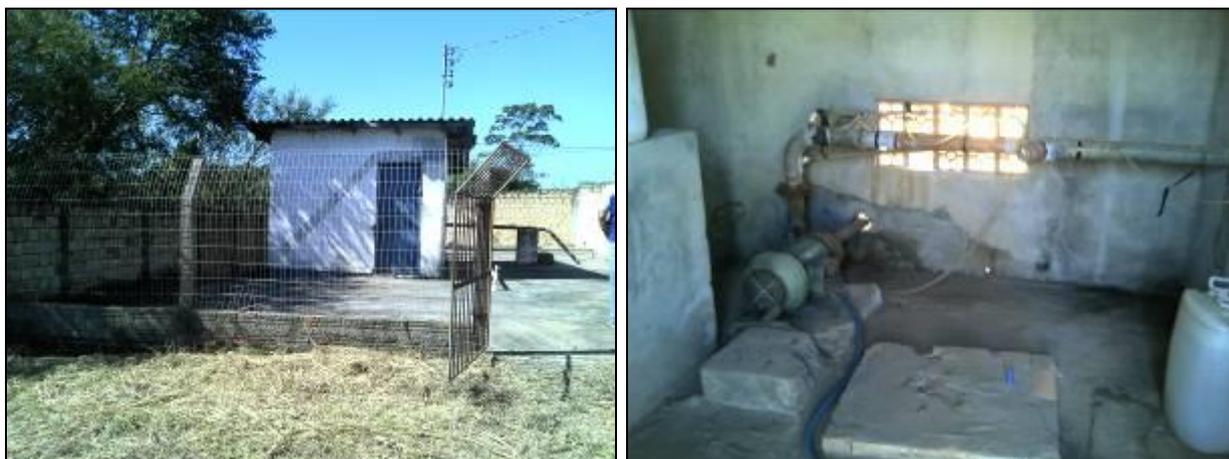
**CONCLUSÃO AGESAN:** As placas de identificação não foram instaladas (Figuras 19 e 20).

Figura 19: ERAT junto ao Reservatório Morro Grande (Acompanhamento n° 22/2015)

Figura 20: ERAT junto ao Reservatório Água Boa (Acompanhamento n° 22/2015)

RECOMENDAÇÃO 15 ACOMP.: Providenciar as identificações conforme determina Resolução.
