RELATÓRIO DE FISCALIZAÇÃO

Fiscalização de ACOMPANHAMENTO dos Serviços de Saneamento Básico

Relatório nº 043/2015

Município de: **SÃO BERNARDINO** / SC

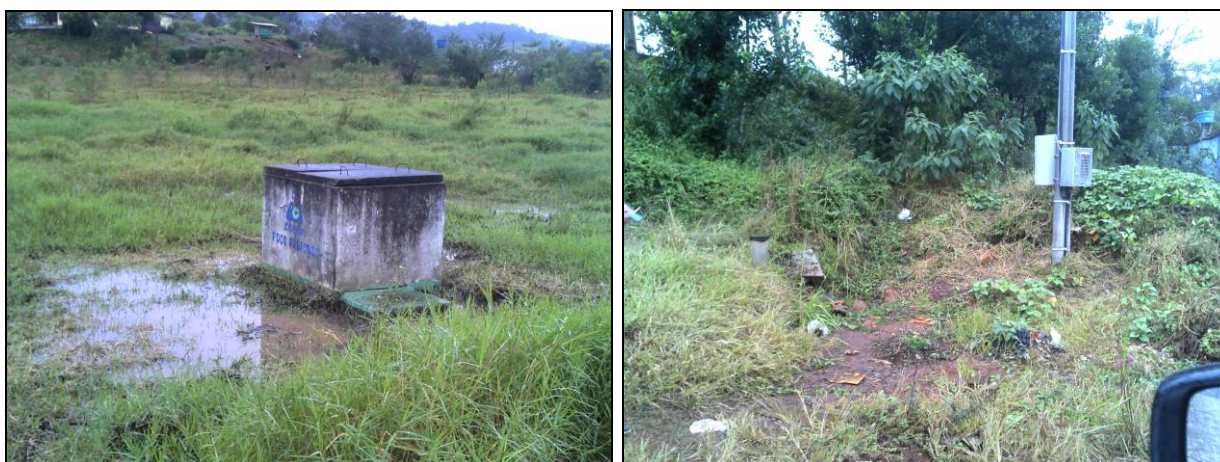
Observações: Há dois poços de captação de água subterrânea para abastecer a população. O Poço 1 que está em operação; e o Poço 2 que deverá entrar em operação em 40 dias (vazão 5,2 m³/h). Resta ainda fazer a estrutura de proteção do Poço 2 e o isolamento e identificação.

Figura 1: Poço 1 em operação (à esquerda) e Poço 2 novo (à direita) (GEFIS 043/2015)

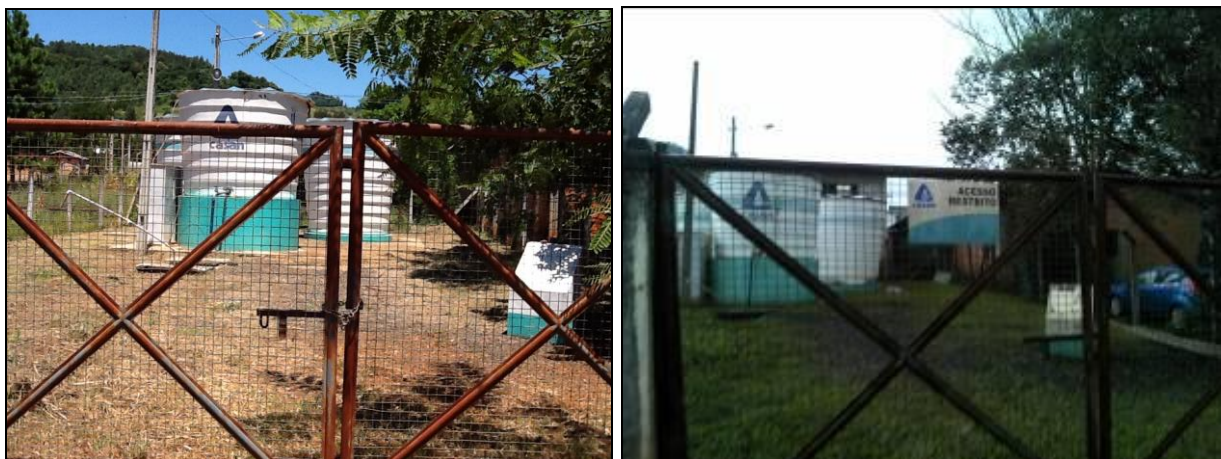
RESPOSTA CONCESSIONÁRIA: Foram fixadas placas de acesso restrito nas unidades.

CONCLUSÃO AGESAN: Somente a placa de restrição de acesso foi afixada, falta a identificação das unidades.

Figura 2: Placa de restrição de acesso (GEFIS 073/2013 à esquerda – GEFIS 043/2015 à direita)

RECOMENDAÇÃO 04 INICIAL: Providenciar plaqueteamento.

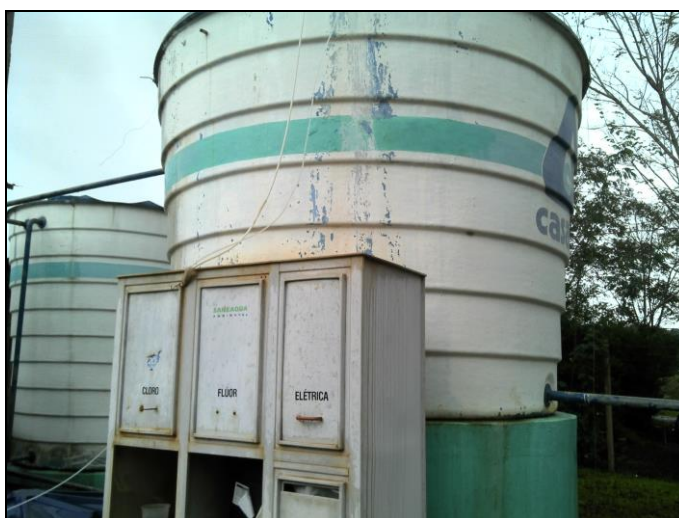
Houve poucas mudanças no Sistema de Abastecimento de Água do município de São Bernardino desde a fiscalização inicial realizada em 2013. A concessionária deve providenciar instalar um escritório no município para atender os usuários, bem como disponibilizar um funcionário para operação e manutenção do sistema, visto que, é o pessoal de São Lourenço do Oeste que atualmente faz este serviço. Em relação ao novo Poço 2, é necessário fazer uma estrutura de proteção, isola-lo e identifica-lo. Também falta a identificação da área onde ficam casa de química, reservatórios e booster. A casa de química deve ser protegida corretamente, conforme Figura 3). A parte legal do Sistema de Abastecimento de Água também não foi regularizada perante os órgãos ambientais competentes desde 2013.

Figura 3: Casa de química sem proteção (GEFIS 043/2015)

Desta forma, o SAA do município merece atenção da Concessionária para que as melhorias sejam realizadas, não prejudicando a qualidade da água fornecida à população.
