RELATÓRIO DE FISCALIZAÇÃO

Fiscalização INICIAL dos Serviços de Saneamento Básico

Relatório nº 0040/2015

Município de: **TIJUCAS** / SC

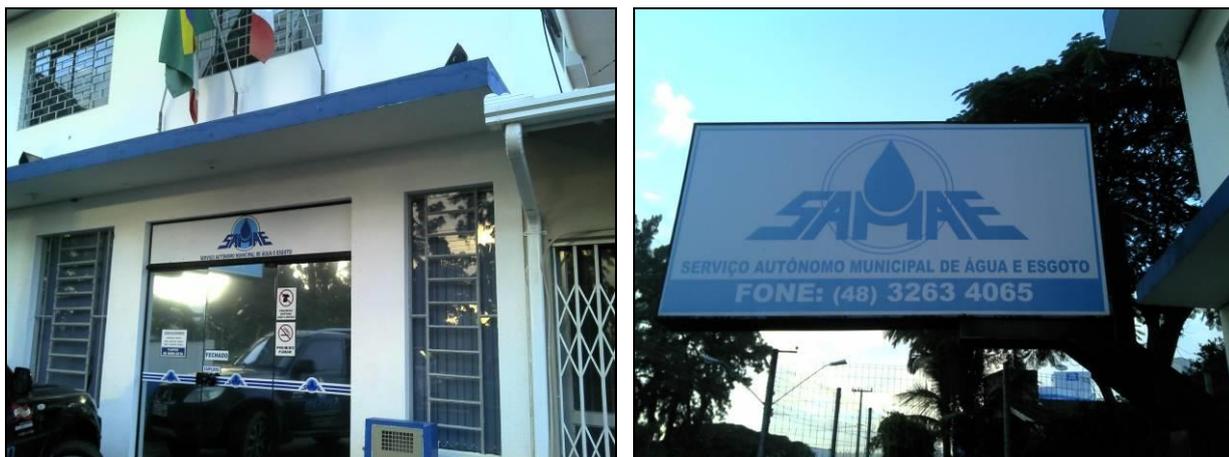
Figura 1: Fachada do escritório

1) Existe identificação de que ali funciona um escritório de atendimento (Lei nº 8.078 Art. 6º)? **Sim (x)** Não ()

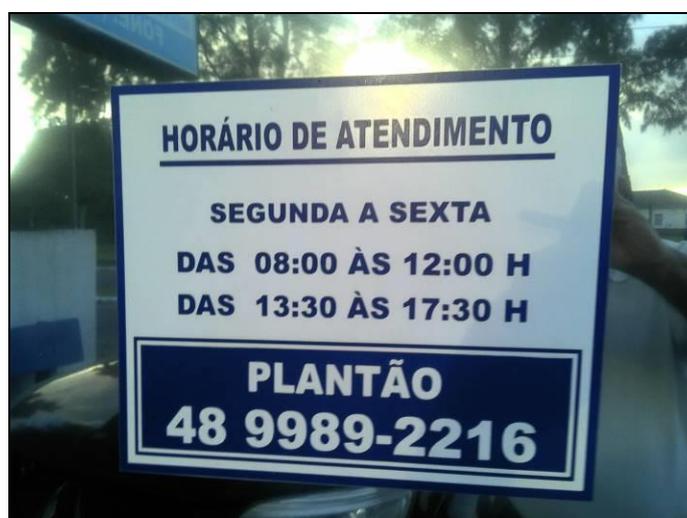
Figura 2: Placa indicativa do horário de atendimento

4) Há placa indicativa do horário de funcionamento (Lei nº 8.078 - Art. 6º)? **Sim (x)** Não ()

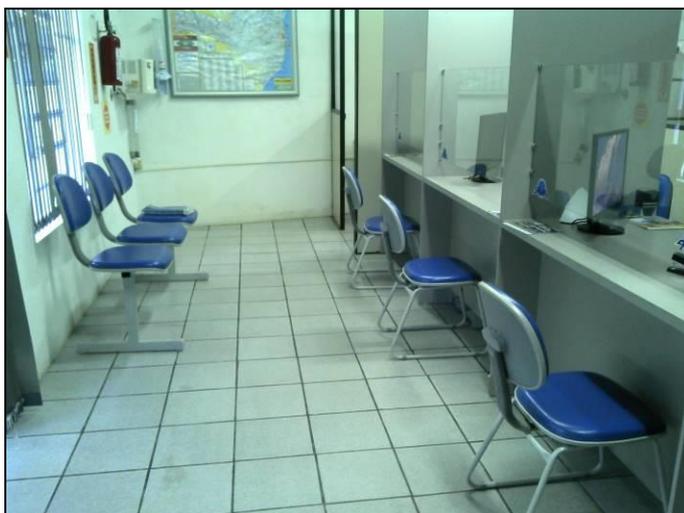
Figura 3: Estrutura do Mobiliário

7) As condições de mobiliário são favoráveis (Resolução AGESAN nº 4 - Art. 127)? **Sim (x)**
Não ()

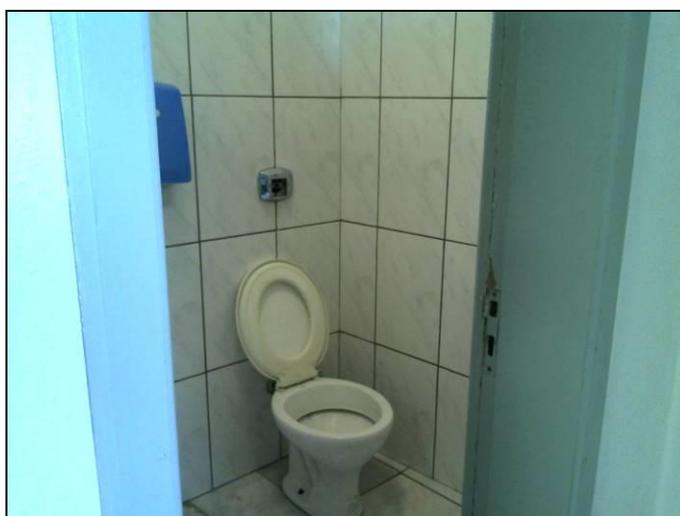
Figura 4: Sanitário de uso coletivo

10) Há sanitários para os usuários (Resolução AGESAN nº 004 - Art. 127)? **Sim (x)** Não () - Encontra-se em boas condições de higiene e limpeza? **Sim (x)** Não () - Obs.: Uso coletivo entre funcionários e usuários; porém não há cartaz que identifica uso aos usuários.

RECOMENDAÇÃO 02: Afixar cartaz indicando ao usuário o uso compartilhado do sanitário.

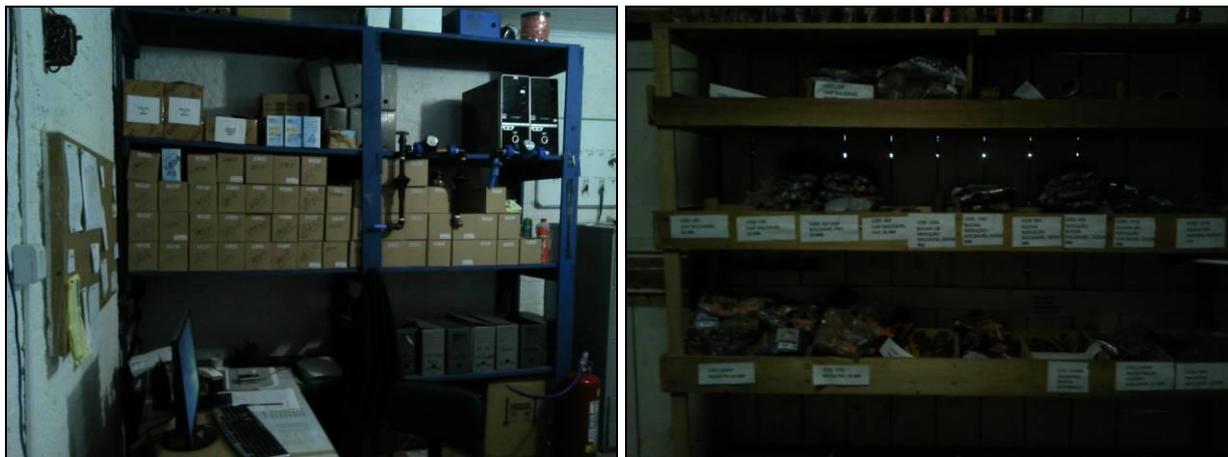
Figura 5: Almoxarifado da Agencia

11) Existe almoxarifado em boas condições? **Sim (x)** Não ()

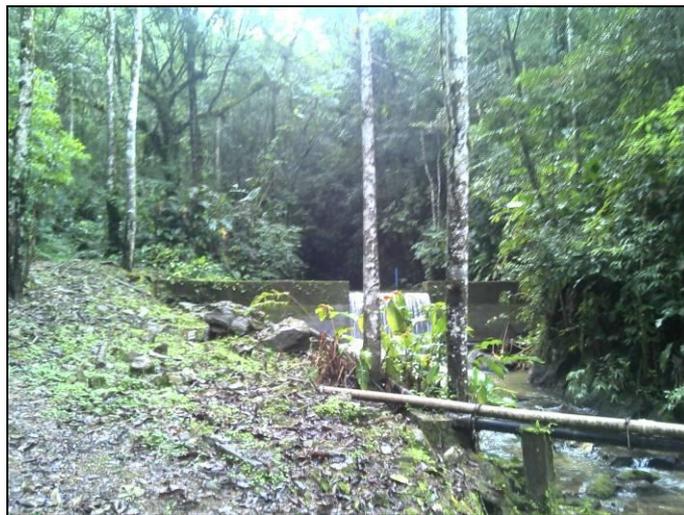
Figura 8: Manancial sem proteção em redor

7) Existe cerca de proteção da área do manancial (Resolução AGESAN nº11- Art. 10º)? Sim () **Não (x)**

RECOMENDAÇÃO 07: Providenciar isolamento e proteção no entorno da área de captação.

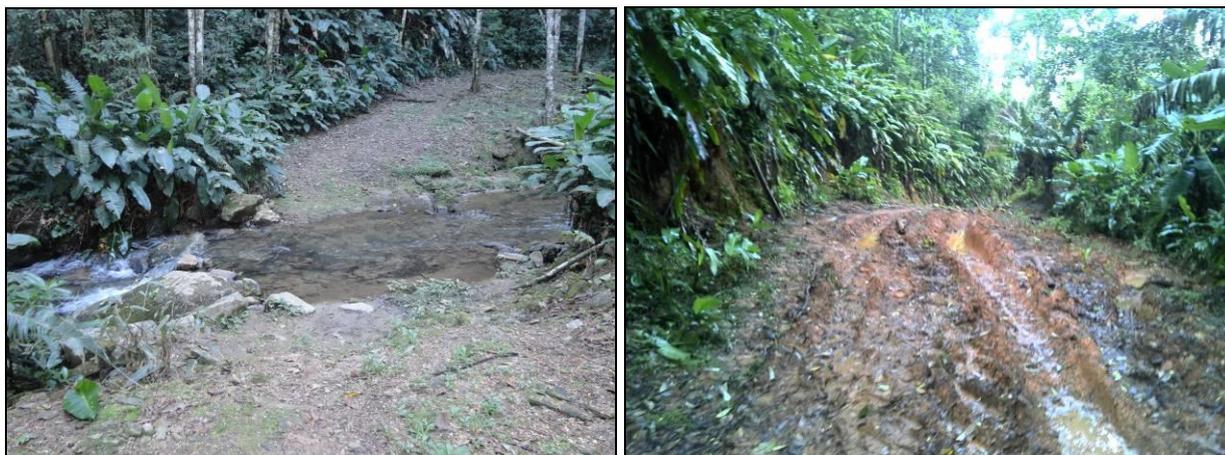
Figura 9: Condições do acesso ao manancial de Oliveira

10) Existe facilidade de acesso ao local (Resolução AGESAN nº11 - Art. 11º)? Sim () **Não (x)** - Obs.: O acesso ao local é ruim. Há um córrego, que atravessa a estrada, o qual, em períodos chuvosos, impede a passagem dos funcionários, oferecendo risco de acidentes durante as operações. Esse fato já foi comentado no Relatório de Fiscalização anterior GEFIS

RECOMENDAÇÃO 08: Melhorar as condições do acesso à área de captação.

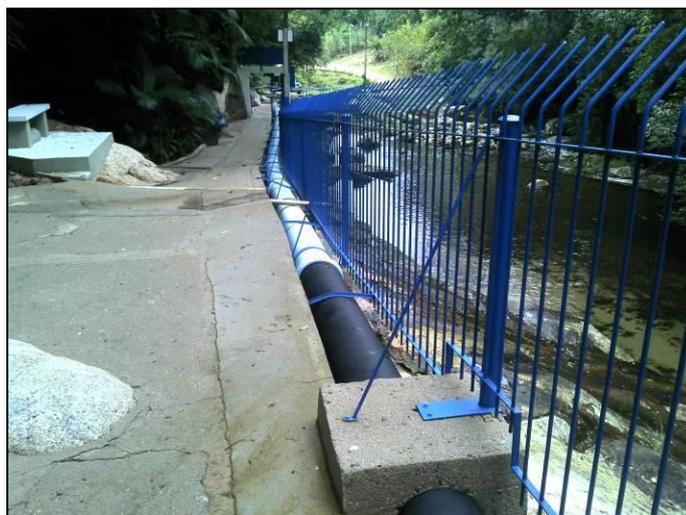
Figura 12: Proteção da área do manancial

07) Existe cerca de proteção da área do manancial (Resolução AGESAN nº11- Art. 10º)? **Sim (x)** Não ()

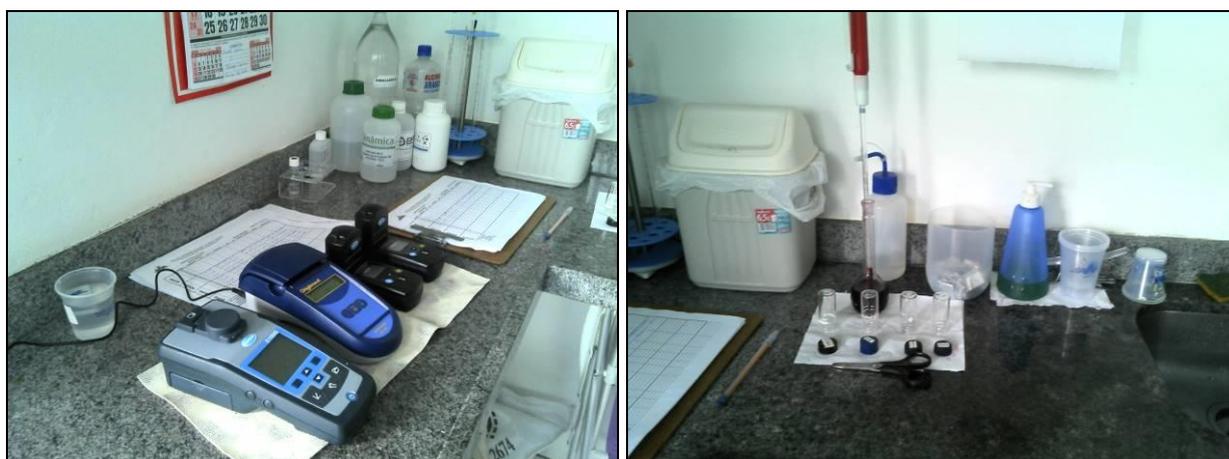
Figura 14: Casa de química e Laboratório da ETA Oliveira

7) As condições do Laboratório são adequadas? **Sim (x)** Não ()

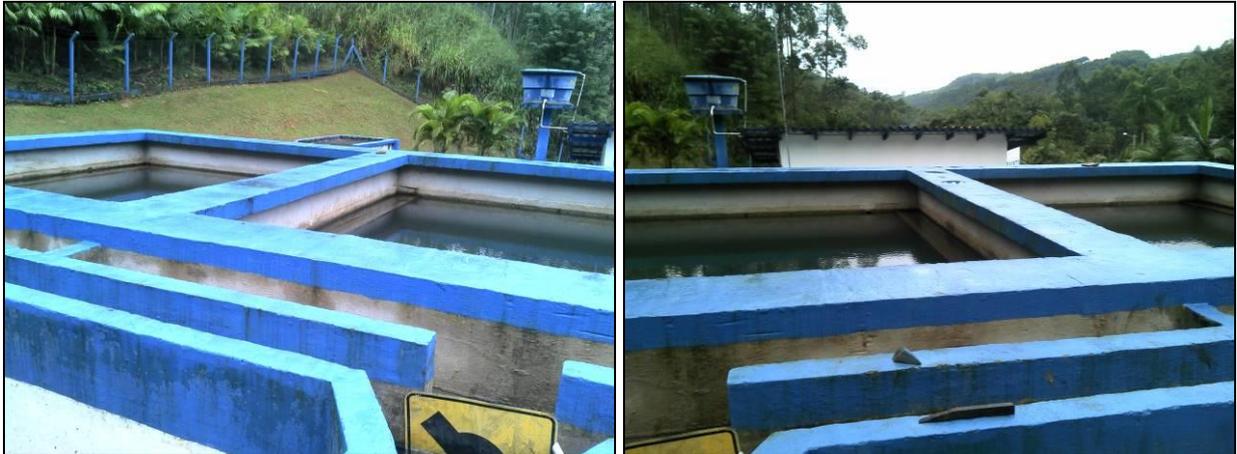
Figura 16: Filtros Lentos da ETA Oliveira

19) O lodo lançado pelos decantadores e filtros é disposto de forma adequada? Sim () **Não (x)** - Obs.: Lodo dos filtros é direcionado ao curso hídrico próximo.

21) Os filtros estão em boas condições (Resolução AGESAN nº11 - Art. 15º)? **Sim (x)** Não () - N° de filtros: 03 filtros lentos descendentes.

RECOMENDAÇÃO 14: Providenciar destino adequado para o lodo.

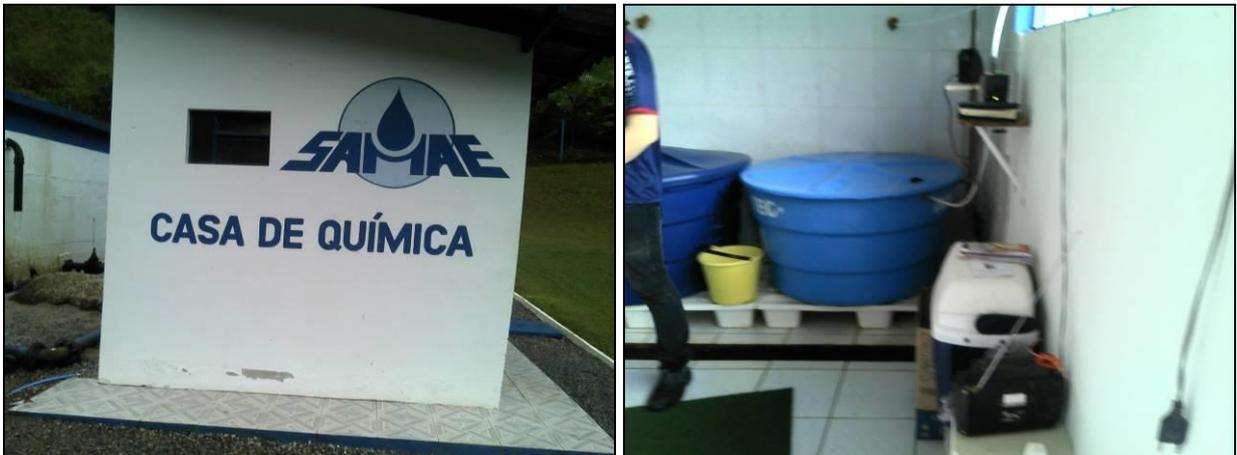
Figura 17: Casa de Química da ETA

24) A estrutura do prédio da casa de química está aparentemente segura (Resolução AGESAN nº11 Art. 15º)? **Sim (x)** Não ()

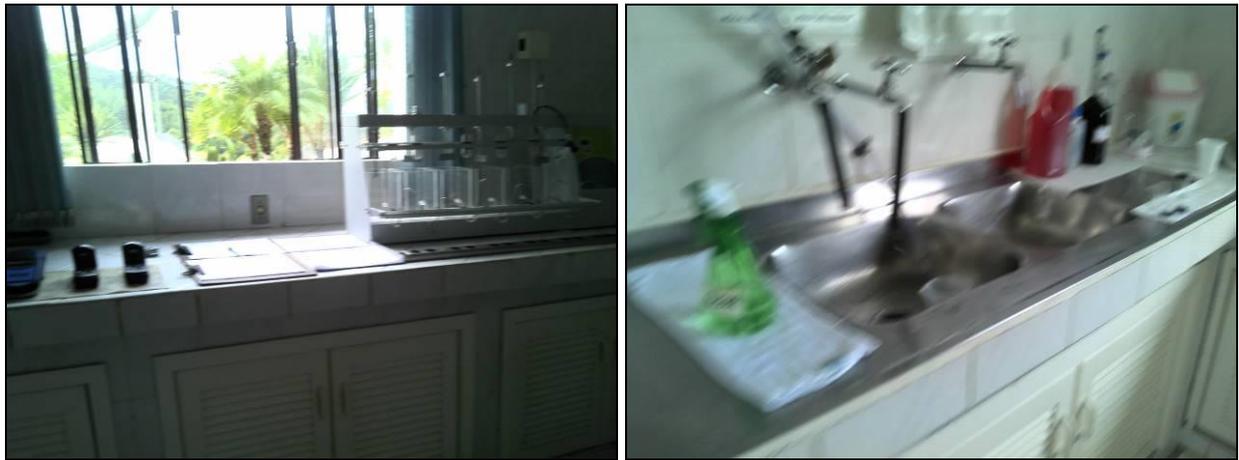
Figura 19: Laboratório da ETA Itinga

7) As condições do Laboratório são adequadas? **Sim (x)** Não ()

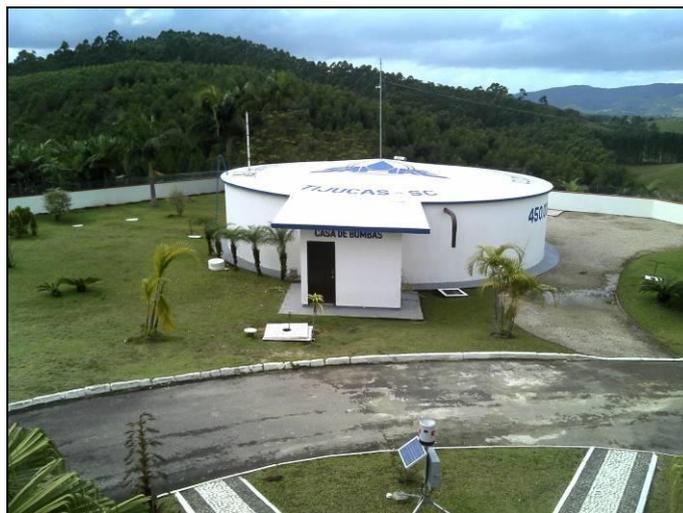
Figura 20: Proteção da ETA Itinga

13) Existe cerca de proteção da ETA em bom estado de conservação (Resolução AGESAN Nº11 - Art. 15º)? **Sim (x)** Não ()

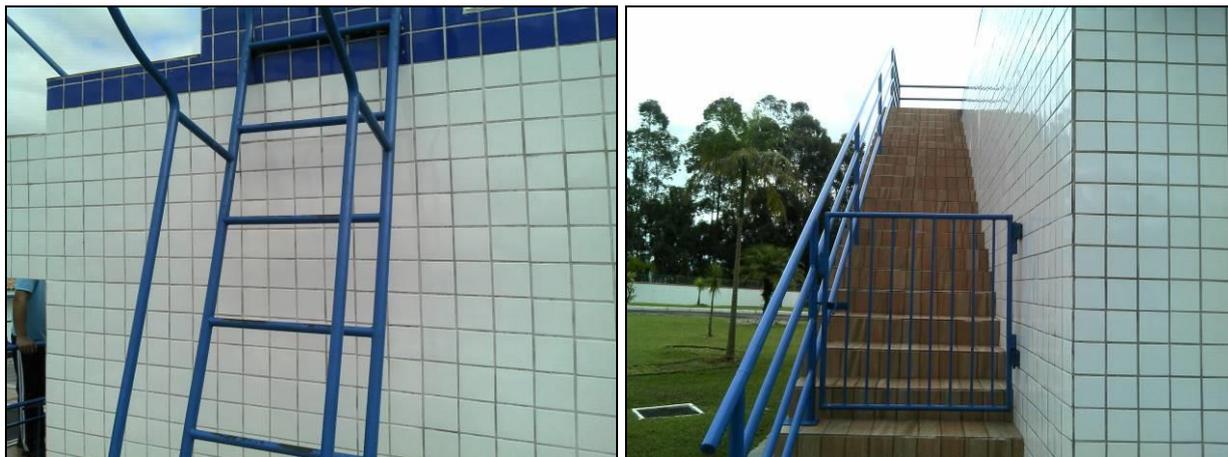
Figura 21: Escada de acesso aos filtros

15) As escadas de acesso estão em boas condições de uso (Resolução AGESAN nº11 - Art.

15º)? **Sim (x)** Não ()

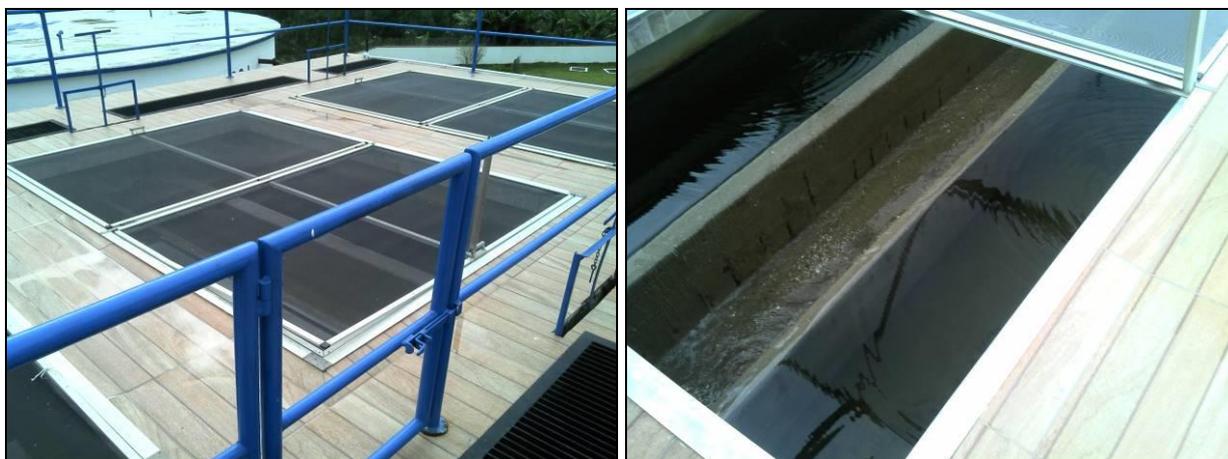
Figura 22: Filtros da ETA Itinga

30) O lodo lançado pelos decantadores e filtros é disposto de forma adequada? Sim () **Não (x)** - Obs.: Lodo dos filtros é direcionado ao Rio Tijucas.

20) Os filtros estão em boas condições (Resolução AGESAN nº11 - Art. 15º)? **Sim (x)** Não () Nº de filtros: 06 filtros lentos ascendentes.

RECOMENDAÇÃO 17: Providenciar destino adequado para o lodo.

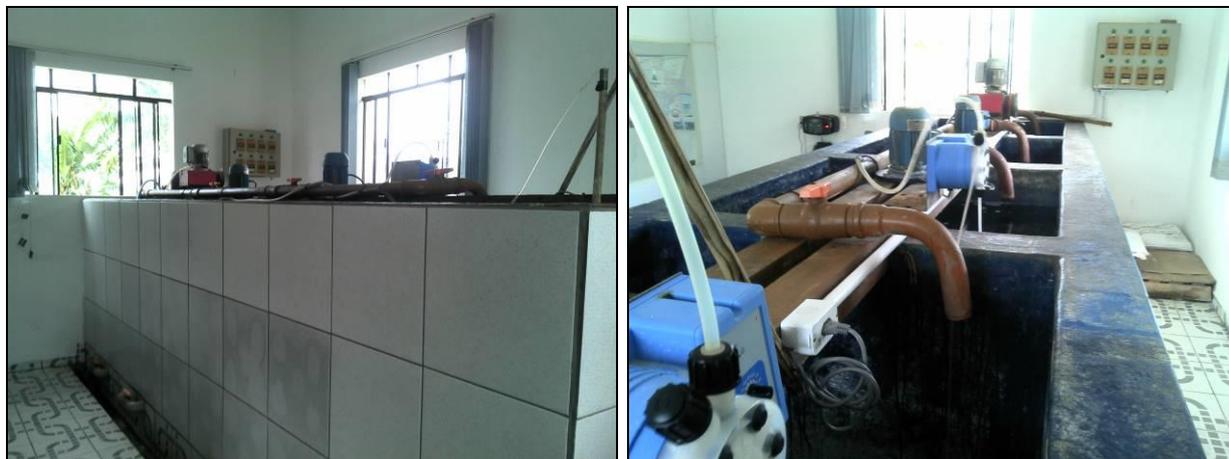
Figura 23: Casa de Química da ETA

- 21) Os instrumentos possuem tampas (Resolução AGESAN nº11 - Art. 15º)? **Sim (x)** Não ()
- 22) As condições das tampas são adequadas? **Sim (x)** Não ()
- 23) A estrutura do prédio da casa de química está aparentemente segura (Resolução AGESAN nº11 Art. 15º)? **Sim (x)** Não ()

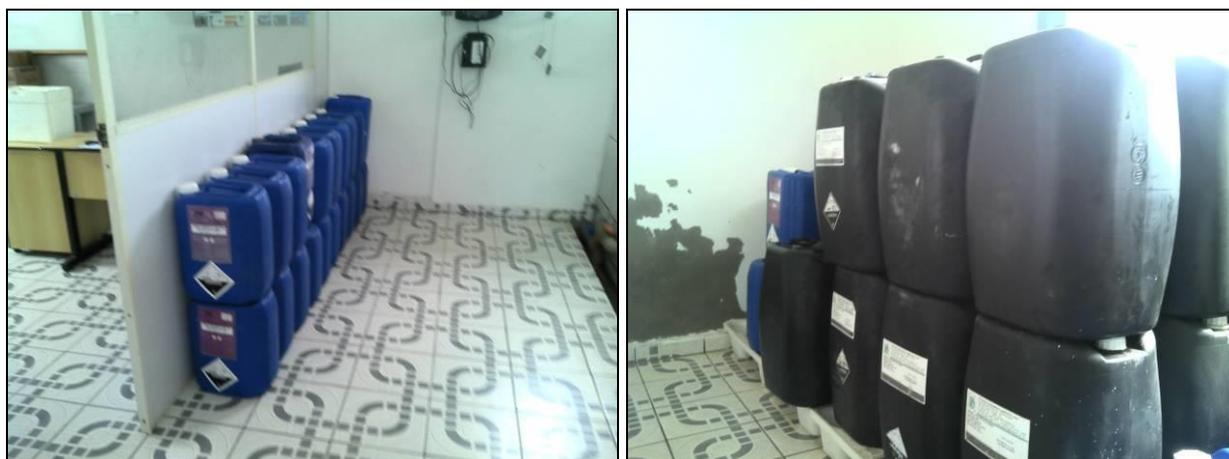
Figura 24: Produtos químicos

- 24) Existe almoxarifado para acondicionamento de produtos químicos (Resolução AGESAN nº11 - Art. 18º §2º)? **Sim (x)** Não () – Obs.: Almoxarifado localizado no escritório da concessionária. Os produtos químicos que estão em uso na ETA Itinga ficam ao lado do laboratório, onde há um tanque de dosagem de produtos químicos (PAC, cloro e flúor).
- 25) O armazenamento dos produtos químicos é adequado (Resolução AGESAN Nº11 - Art. 18º §2º)? Sim () Não ()

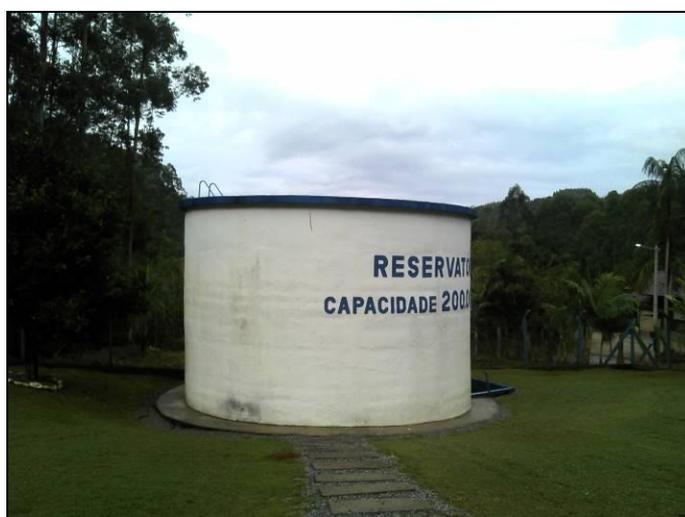
Figura 25: Reservatório R-01

- 1) Capacidade do Reservatório: 2.000 m³.
- 2) O Material do reservatório é: Fibra () **Concreto (x)** Outro ()
- 3) A posição do reservatório é: Posição: **Apoiado (x)** Elevado () Outro ()
- 4) Existe facilidade de acesso ao local? **Sim (x)** Não ()
- 5) Existem placas indicativas de propriedade e restrição de uso das áreas dos reservatórios (Resolução AGESAN nº 004 - Art.19 - §2º)? **Sim (x)** Não ()
- 6) As condições de limpeza dos entornos são adequadas (Resolução AGESAN nº11 - Art. 23º)? **Sim (x)** Não ()
- 7) As áreas estão devidamente cercadas e trancadas (Resolução AGESAN nº11 - Art. 23º)? **Sim (x)** Não () - Obs.: O reservatório está na mesma área da ETA Oliveira.

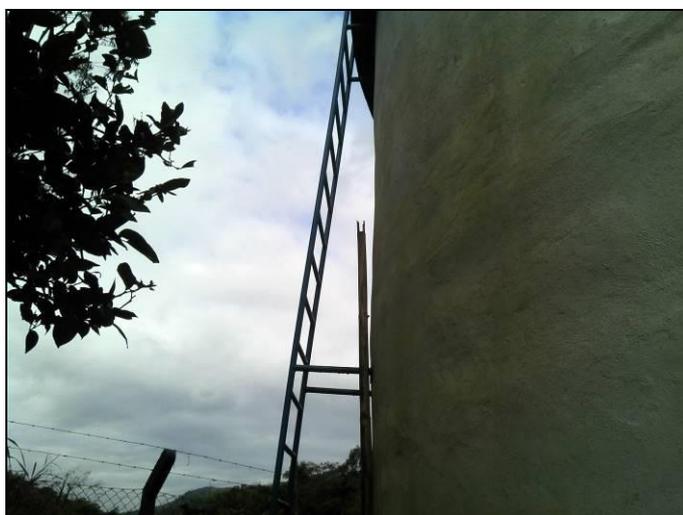
Figura 27: Escada de acesso ao Reservatório Oliveira

- 8) Existem escadas em boas condições de uso (Resolução AGESAN nº11 - Art. 23º)? **Sim**
(x) Não ()

- 9) Existe guarda-corpo nas áreas de visitação (Resolução AGESAN Nº11 Art. 23º)? **Sim ()**
Não (x)

RECOMENDAÇÃO 18: Instalar guarda-corpo visto a facilidade de acesso ao topo do reservatório pela escada existente.

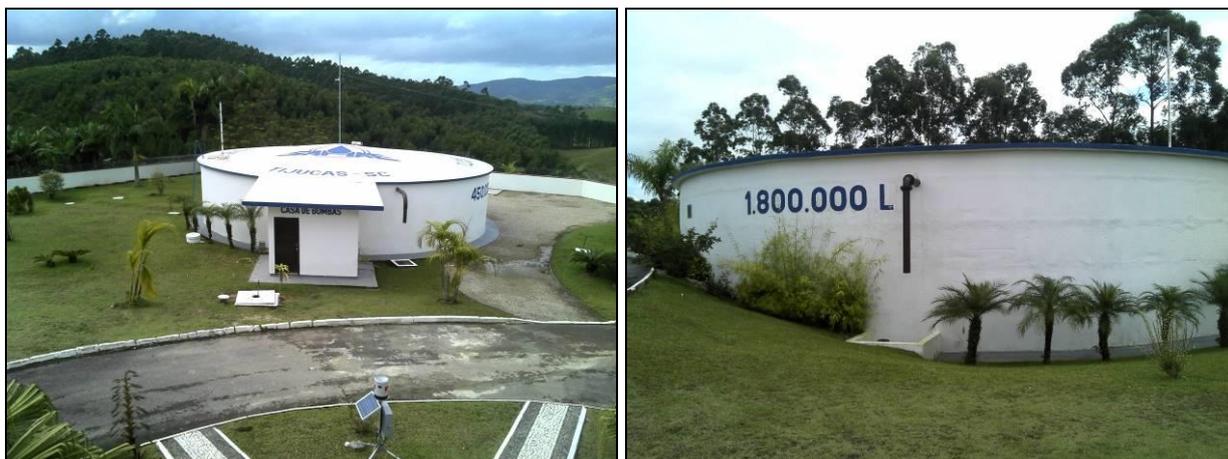
Figura 28: Reservatórios R-02 e R-03

- 1) Capacidade dos reservatórios: 180.000m³ + 450m³.
- 2) O Material do reservatório é: Fibra () **Concreto (x)** Outro ()
- 3) A posição do reservatório é: Posição: **Apoiado (x)** Elevado () Outro ()
- 4) Existe facilidade de acesso ao local? **Sim (x)** Não ()
- 5) Existem placas indicativas de propriedade e restrição de uso das áreas dos reservatórios (Resolução AGESAN nº 004 - Art.19 - §2º)? **Sim (x)** Não ()
- 6) As condições de limpeza dos entornos são adequadas (Resolução AGESAN nº11 - Art. 23º)? **Sim (x)** Não ()
- 7) As áreas estão devidamente cercadas e trancadas (Resolução AGESAN nº11 - Art. 23º)? **Sim (x)** Não () - Obs.: Os reservatórios estão na mesma área da ETA Itinga.

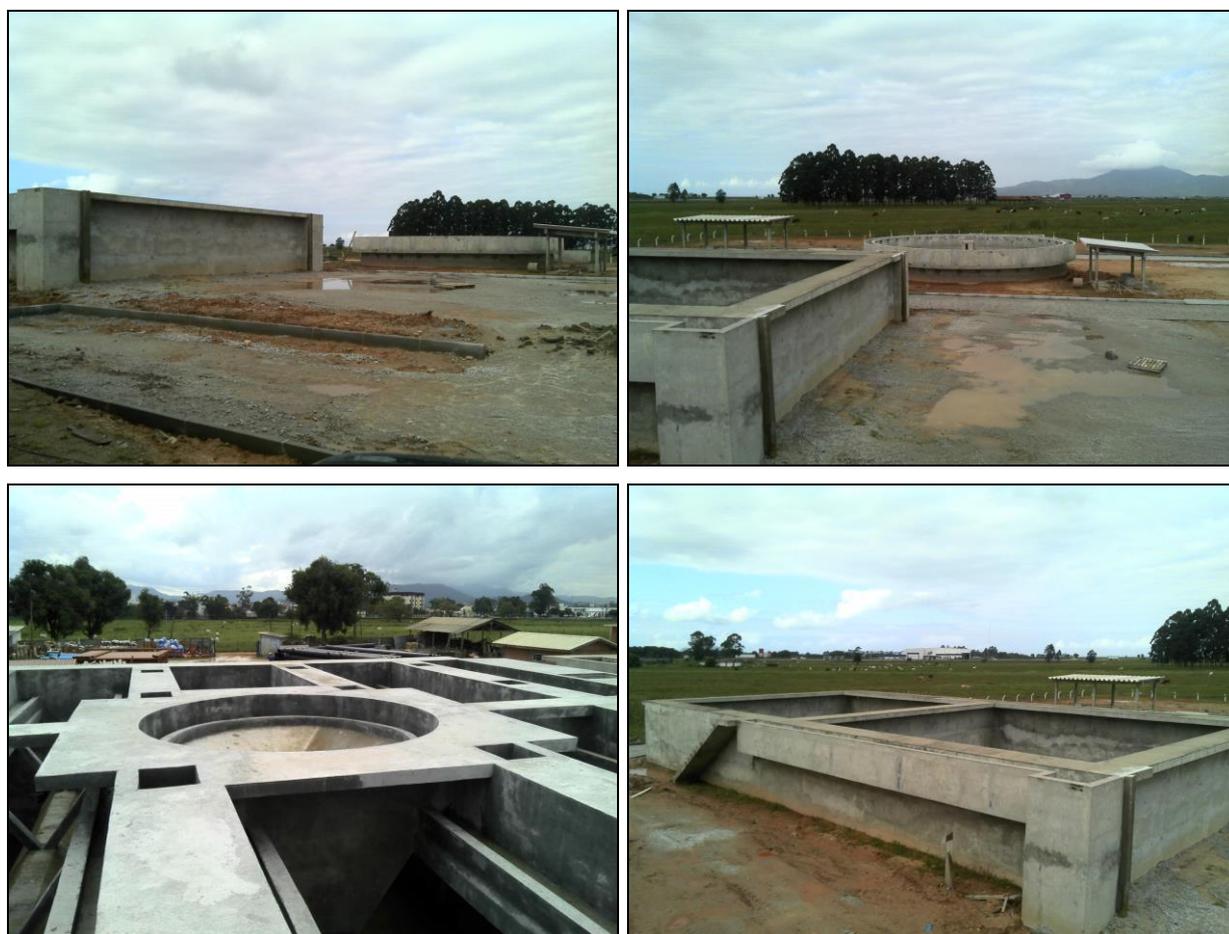
Figura 30: Estruturas em obras

A ETE ainda encontra-se em obras e sem prazo para entrega. A ETE irá atender 70% da população de Tijuca com a implantação da primeira fase do projeto. A conclusão da obra é importante para melhoria da qualidade ambiental do município.

RECOMENDAÇÃO 24: Apresentar cronograma do andamento das obras da ETE, com prazo para sua conclusão.
