## Relatório de Fiscalização EMERGENCIAL dos Serviços de Saneamento Básico

Relatório GEFIS nº 001/2015

Município de: **FLORIANÓPOLIS / SC**

Unidade Auditada: Sistema de Esgotamento Sanitário

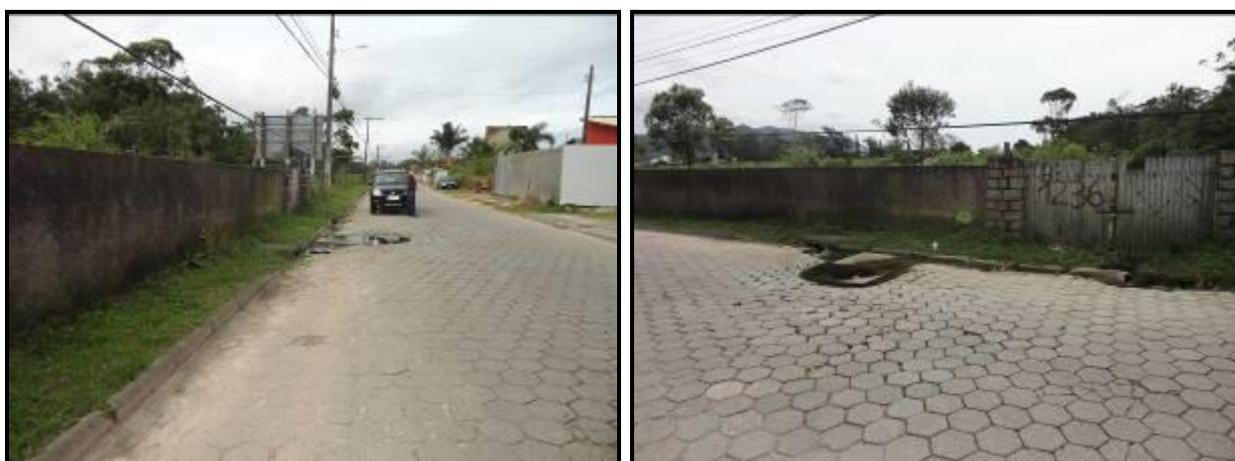
No dia 07/10/2015, a equipe técnica esteve no distrito do Campeche, especificamente na Rua dos Eucaliptos (Figura 1), para averiguar a denúncia do suposto vazamento de esgoto bruto na drenagem pluvial, que são constantes, segundo o Vereador Vanderlei Farias.

Figura 1: Local da denúncia: Rua dos Eucaliptos, próximo ao número 1236

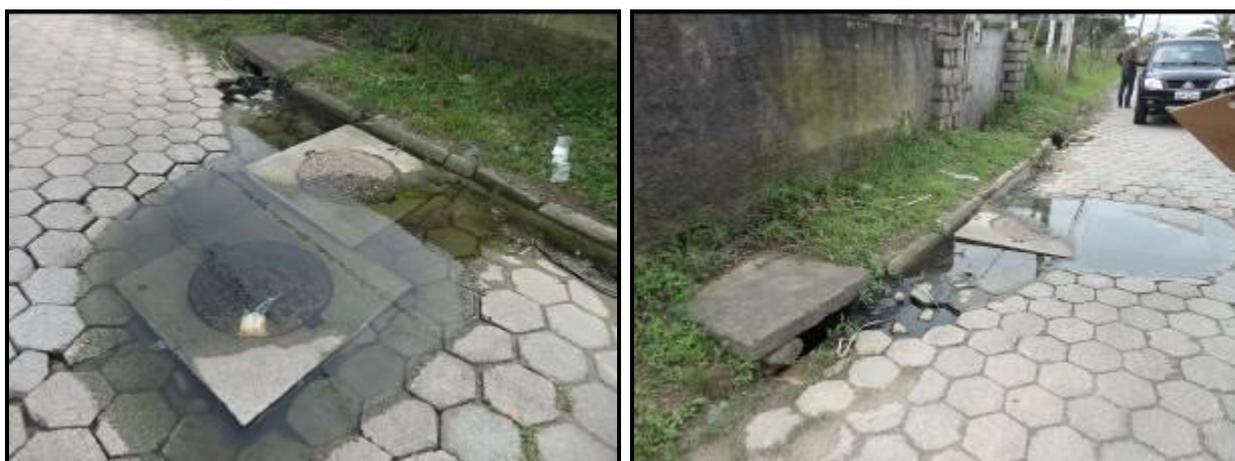
No local realmente havia o vazamento de efluente em um Poço de Visita, sendo que o fluxo percorria até a entrada da rede pluvial mais próxima, conforme Figura 2. Porém não há como determinar se realmente era esgoto bruto ou água da chuva ou ambos.

Figura 2: Vazamento de efluente de um PV

Sabe-se que nesta referida rua há rede coletora de esgoto da concessionária, porém ainda não há Estação de Tratamento para direcionar o esgoto bruto e trata-lo adequadamente. Desta forma, os usuários não foram autorizados pela concessionária a fazerem as devidas ligações de esgoto para a rede coletora. Porém, este vazamento encontrado pode estar relacionado

com ligações clandestinas na rede.

A concessionária é responsável pela rede coleta devendo assim, zelar pelo seu devido uso. Desta forma, solicita-se imediata averiguação no sentido de identificar lançamentos indevidos na rede coletora. Além disso, deve orientar os futuros usuários do sistema a não realizarem as ligações até que haja estação de tratamento.
