Fiscalização INICIAL dos Serviços de Saneamento Básico

Relatório ARESC GEFIS nº 016/2015

Data: Dezembro de 2015

Município de: **SANTA HELENA** / SC

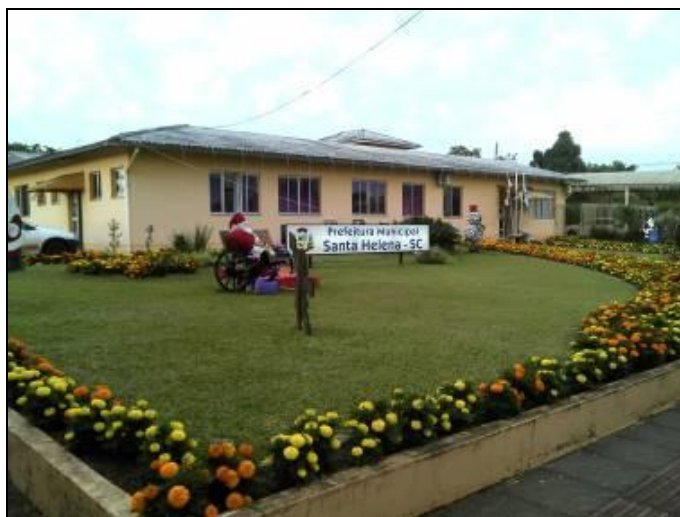
Figura 1: Fachada da Prefeitura

1) Existe identificação de que ali funciona um escritório de atendimento (Lei nº 8.078 Art. 6º)? Sim () **Não (x)** - Obs.: Atendimento feito no prédio da Prefeitura.

RECOMENDAÇÃO 01: Providenciar placas informativas de atendimento ao público na prefeitura.

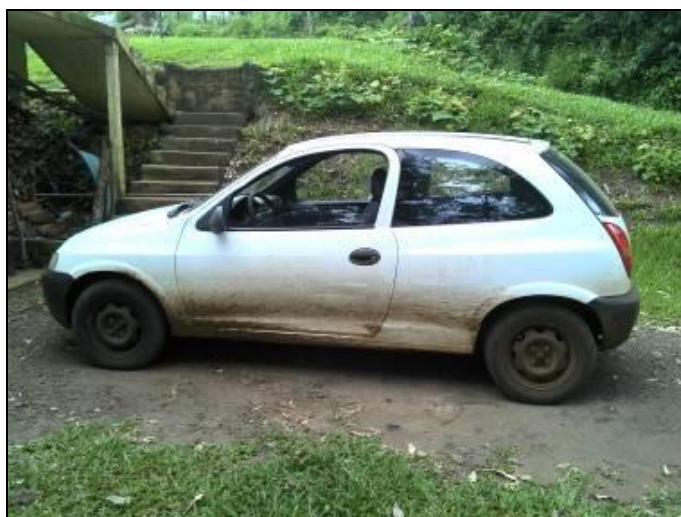
Figura 2: Veículo da prefeitura

19) Existem veículos para uso dos funcionários³? **Sim (x)** Não () - Obs.: Dois veículos da prefeitura, sendo um de uso próprio de operador da ETA.

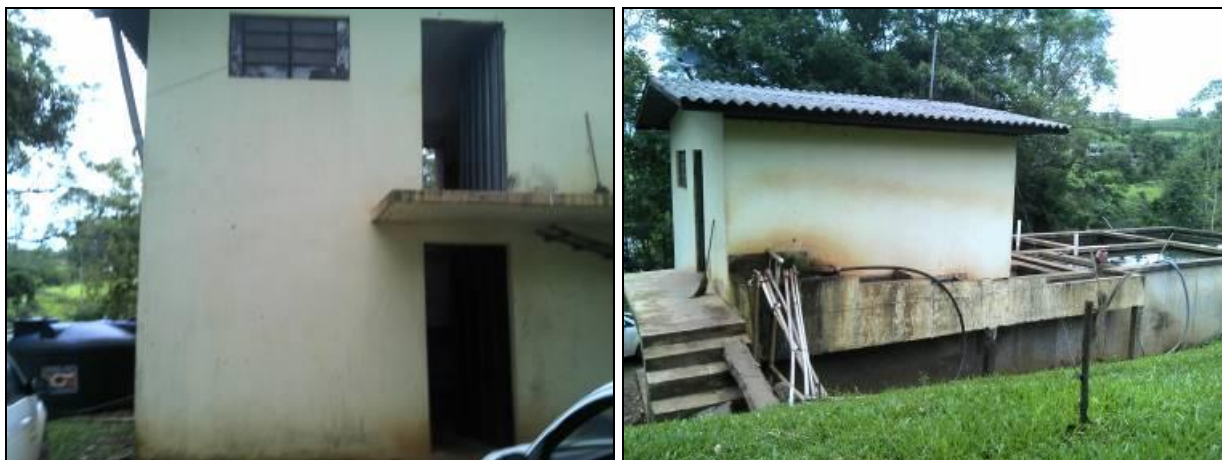
Figura 3: ETA Santa Helena

Unidades de tratamento: Floculação; Decantação; Filtros; Desinfecção; Tanque de Contato.

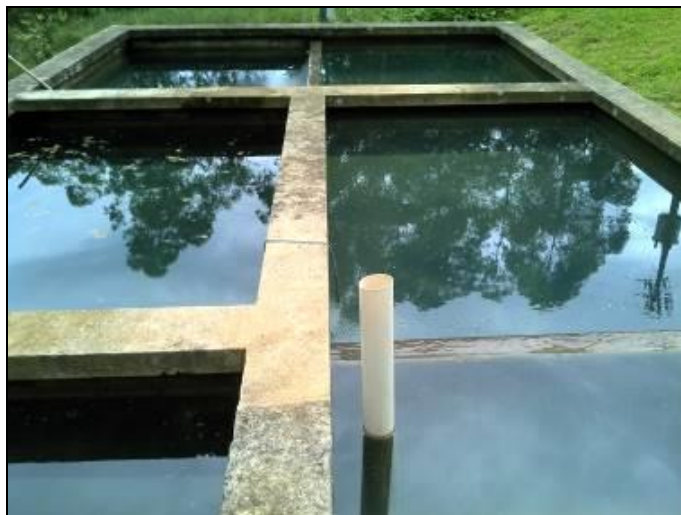
Figura 5: Decantadores da ETA

19) Os decantadores estão em boas condições (Resolução ARESN n°11 - Art. 15°)? **Sim (x)** Não ()

20) Existem escadas de acesso aos decantadores (Resolução ARESN n°11 - Art. 15°)? **Sim (x)** Não ()

21) O lodo lançado pelos decantadores e filtros é disposto de forma adequada? Sim () **Não (x)** - Obs.: Lodo descartado no próprio terreno.

RECOMENDAÇÃO 18: Providenciar destino adequado para o lodo.

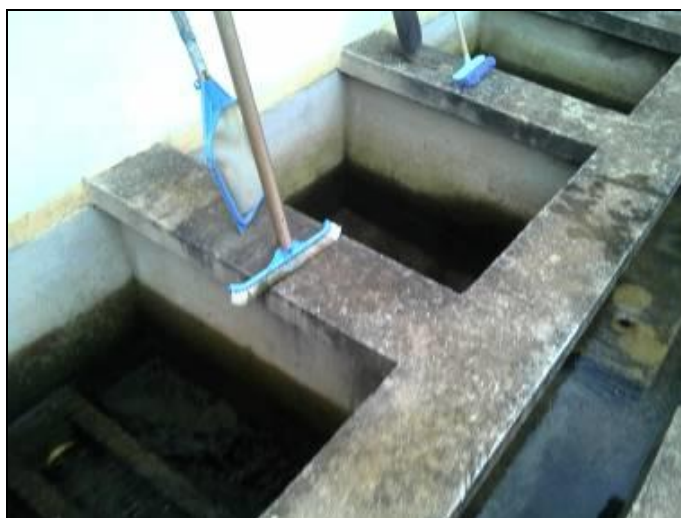
Figura 6: Filtro da ETA

22) Com que frequência ocorre a limpeza dos filtros? Todos os dias.

23) Os filtros estão em boas condições (Resolução ARESN N°11 - Art. 17°)? **Sim (x)** Não ()

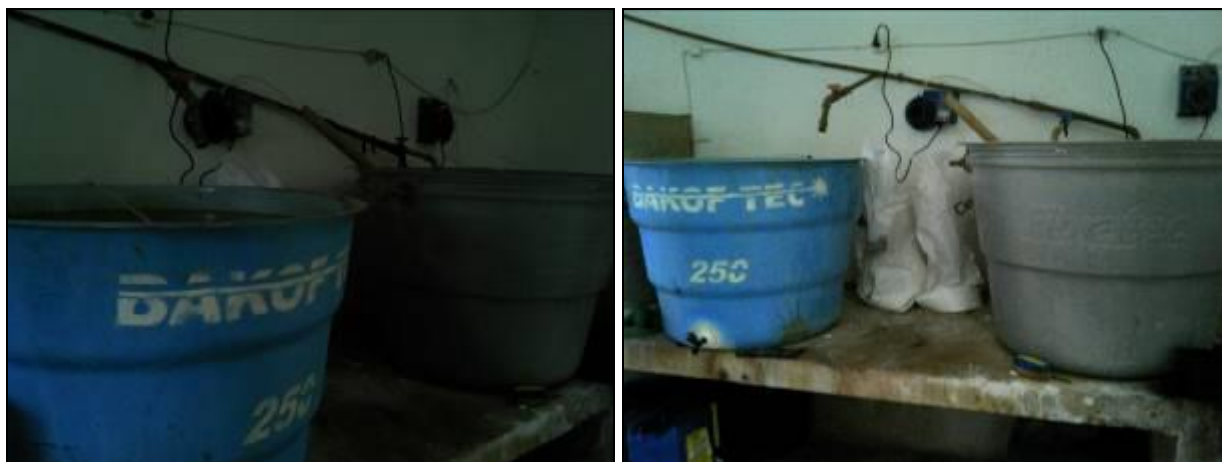
Figura 7: Casa de Química da ETA

25) A estrutura do prédio da casa de química está aparentemente segura (Resolução ARESN n°11 Art. 15°)? Sim () **Não (x)**

RECOMENDAÇÃO 19: Melhorar condições da casa de química.

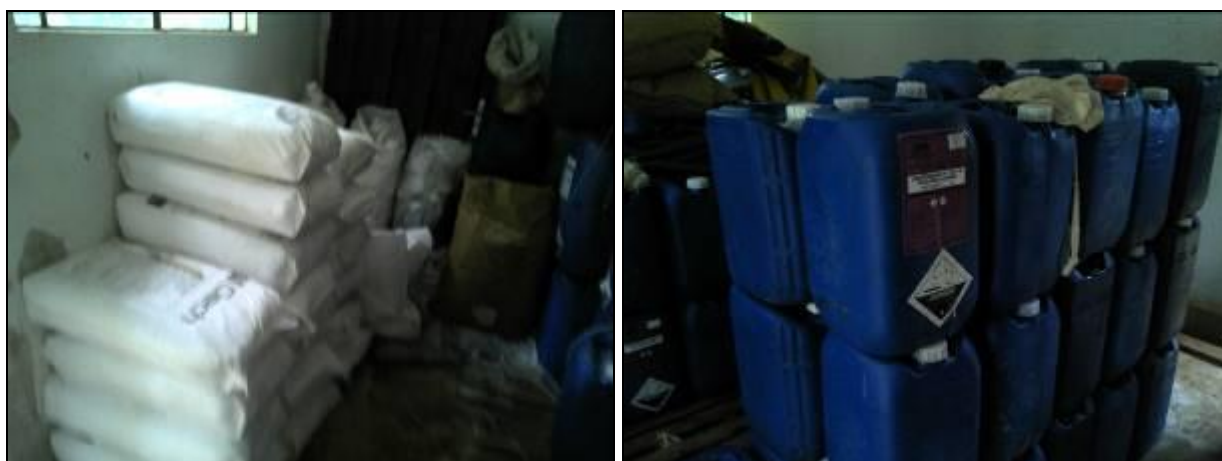
Figura 8: Produtos químicos da ETA

26) Existe almoxarifado para acondicionamento de produtos químicos (Resolução ARESN N°11 - Art. 18° §2°)? Sim () **Não (x)**

27) O armazenamento dos produtos químicos é adequado (Resolução ARESN N°11 - Art. 18° §2°)? Sim () **Não (x)**

RECOMENDAÇÃO 20: Providenciar local adequado para armazenamento dos produtos químicos.

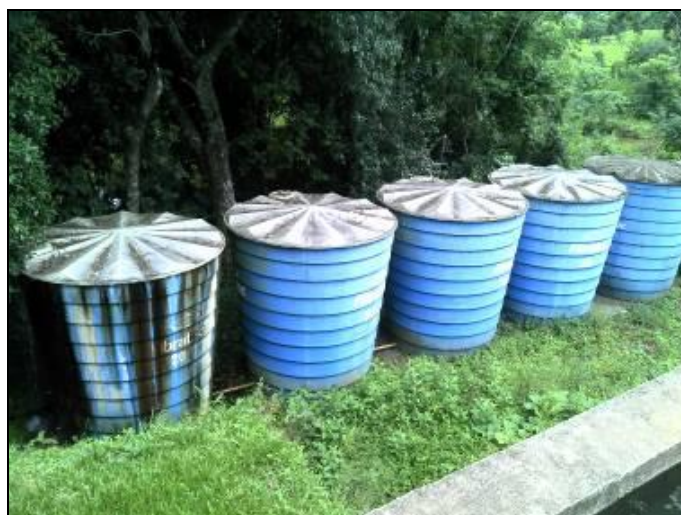
Figura 9: Reservatórios junto a ETA

01) O Material do reservatório é: **Fibra (x)** Concreto () Outro ()

02) A posição do reservatório é: **Apoiado (x)** Elevado () Outro ()

06) As áreas estão devidamente cercadas e trancadas (Resolução ARESC nº11 - Art. 23º)? Sim () **Não (x)** – Obs.: Junto à área da ETA.

RECOMENDAÇÃO 23: Providenciar isolamento adequado da área.

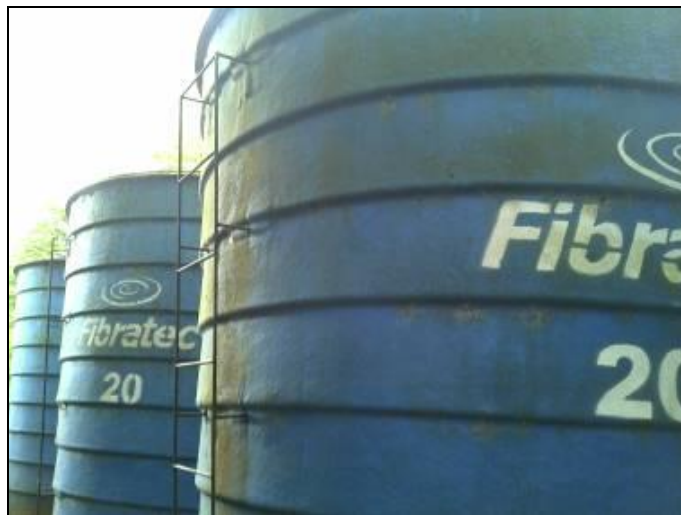
Figura 10: Escada do Reservatório

08) Existem escadas em boas condições de uso (Resolução ARESC nº11 - Art. 23º)? Sim ()
Não (x)

RECOMENDAÇÃO 24: Instalar escada fixa do tipo marinhoiro.

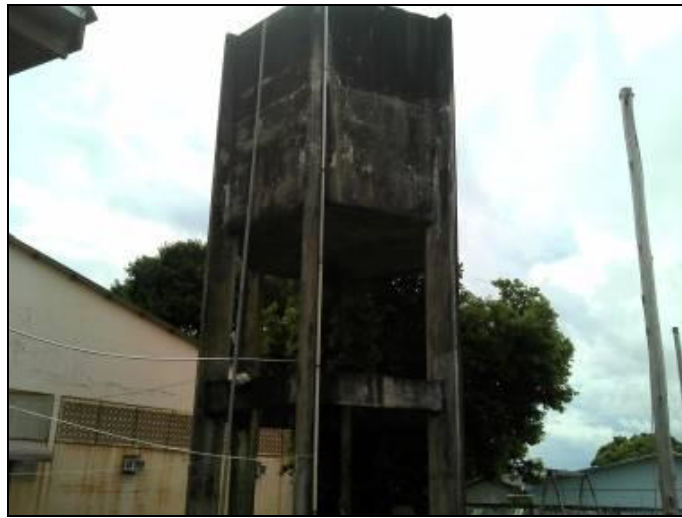
Figura 11: Reservatório do Centro

01) O Material do reservatório é: Fibra () **Concreto (x)** Outro ()

02) A posição do reservatório é: Apoiado () **Elevado (x)** Outro ()

06) As áreas estão devidamente cercadas e trancadas (Resolução ARESC nº11 - Art. 23º)? Sim () **Não (x)** – Obs.: Não há isolamento do reservatório da área da escola.

RECOMENDAÇÃO 28: Providenciar isolamento adequado da área.

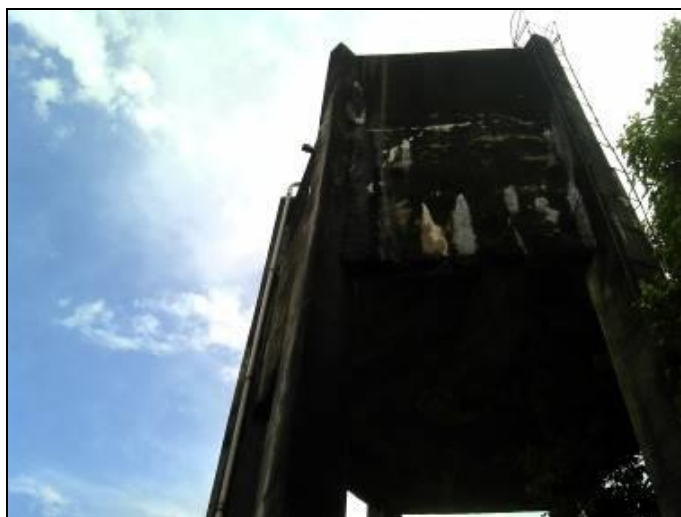
Figura 12: Escada do reservatório

08) Existem escadas em boas condições de uso (Resolução ARESC nº11 - Art. 23º)? Sim () **Não (x)** - Obs.: Escada em péssimas condições de uso (inadequada).

RECOMENDAÇÃO 29: Instalar escada fixa do tipo marinheiro.

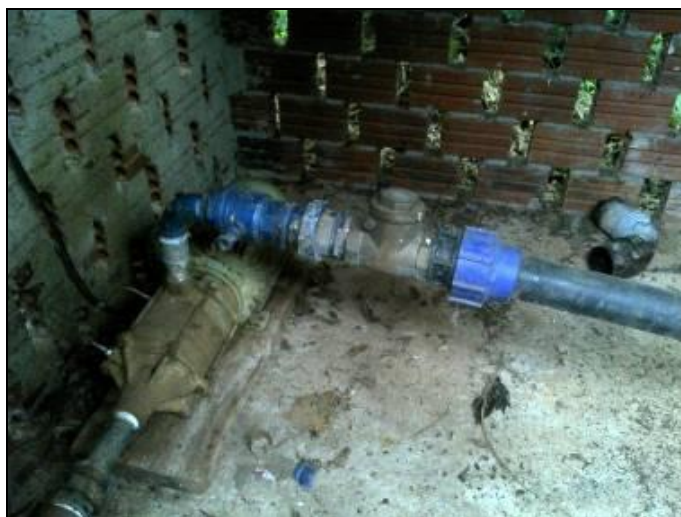
Figura 13: ERAT junto a ETA

3) Estão devidamente identificadas? Sim () **Não (x)**

RECOMENDAÇÃO 34: Providenciar placas de identificação e restrição de acesso.

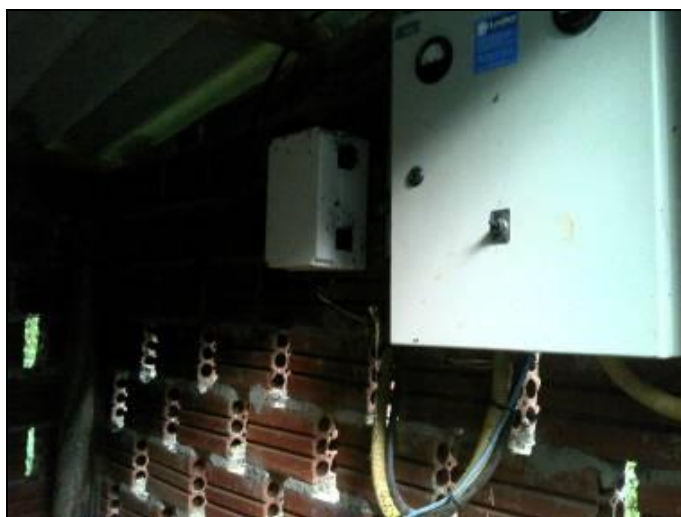
Figura 14: Disjuntor da ERAT

5) Quadro de Energia está em boas condições? Sim (x) Não ()

6) O disjuntor está devidamente trancado? Sim () Não () - Obs.: Não vistoriado.
