## Fiscalização INICIAL dos Serviços de Saneamento Básico

Relatório ARESG GEFIS nº 016/2015

Município de: **SANTA HELENA / SC**

Unidade Auditada: Sistema de Abastecimento de Água (SAA)

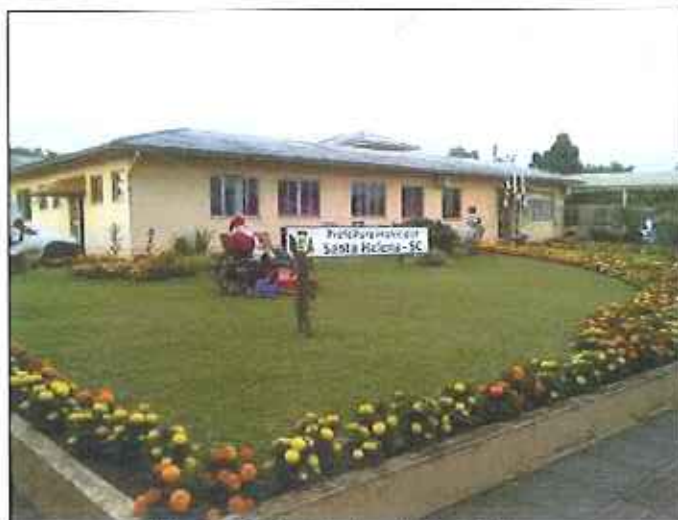
Figura 1: Fachada da Prefeitura

1) Existe identificação de que ali funciona um escritório de atendimento (Lei nº 8.078 Art. 6º)? Sim ( ) Não ( x ) - Obs.: Atendimento feito no prédio da Prefeitura.

RECOMENDAÇÃO 01: Providenciar placas informativas de atendimento ao público na prefeitura.

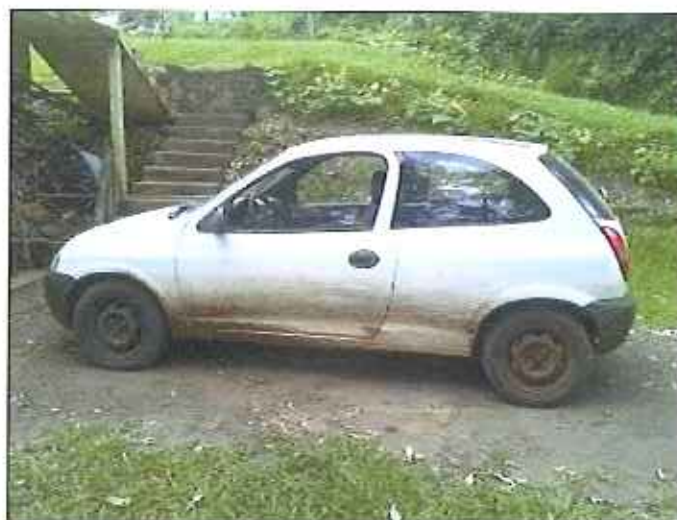
**Figura 2: Veículo da prefeitura**

19) Existem veículos para uso dos funcionários<sup>3</sup>? **Sim ( x )** Não ( ) - Obs.: Dois veículos da prefeitura, sendo um de uso próprio de operador da ETA.

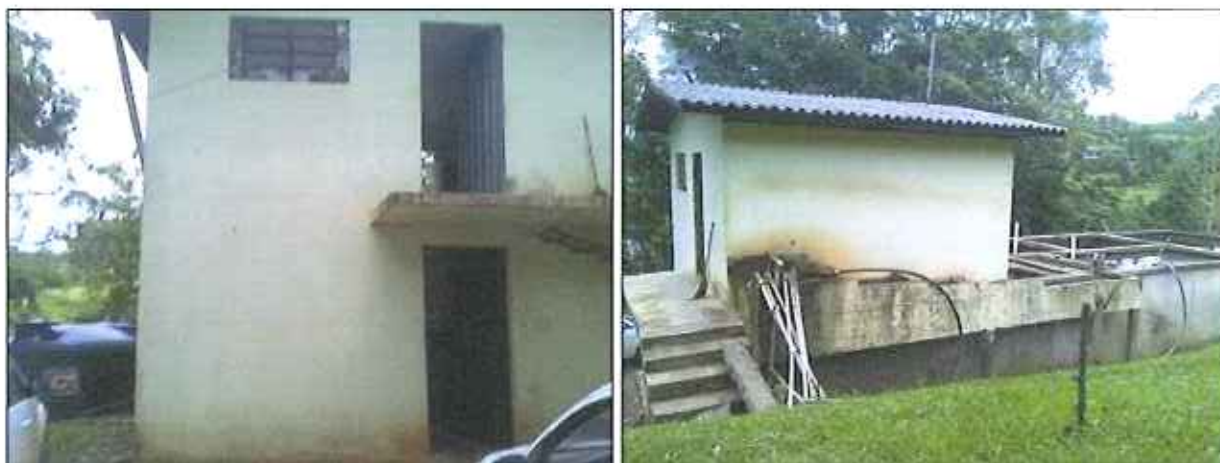
Figura 3: ETA Santa Helena

Unidades de tratamento: Floculação; Decantação; Filtros; Desinfecção; Tanque de Contato.

05) A ETA possui licenciamento do órgão AMBIENTAL para funcionamento (Conama 237/97 Anexo 1)? Sim ( ) Não ( x ) - Obs.: Importante providenciar a Licença junto ao órgão ambiental competente.

07) Existe placa de identificação com as restrições à utilização da área (Resolução ARESN Nº11 - Art. 10º)? Sim ( ) Não ( x )

RECOMENDAÇÃO 12: Providenciar placas de identificação e restrição de acesso.

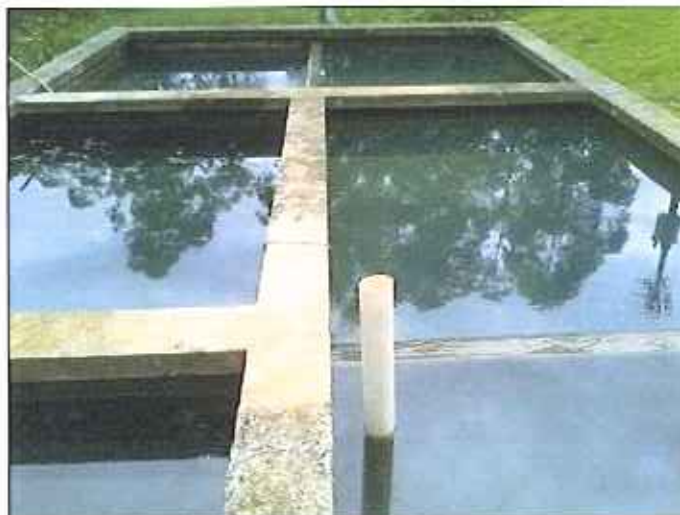
Figura 5: Decantadores da ETA

19) Os decantadores estão em boas condições (Resolução ARESN n°11 - Art. 15°)? Sim ( x ) Não ( )

20) Existem escadas de acesso aos decantadores (Resolução ARESN n°11 - Art. 15°)? Sim ( x ) Não ( )

21) O lodo lançado pelos decantadores e filtros é disposto de forma adequada? Sim ( ) Não ( x ) - Obs.: Lodo descartado no próprio terreno.

RECOMENDAÇÃO 18: Providenciar destino adequado para o lodo.

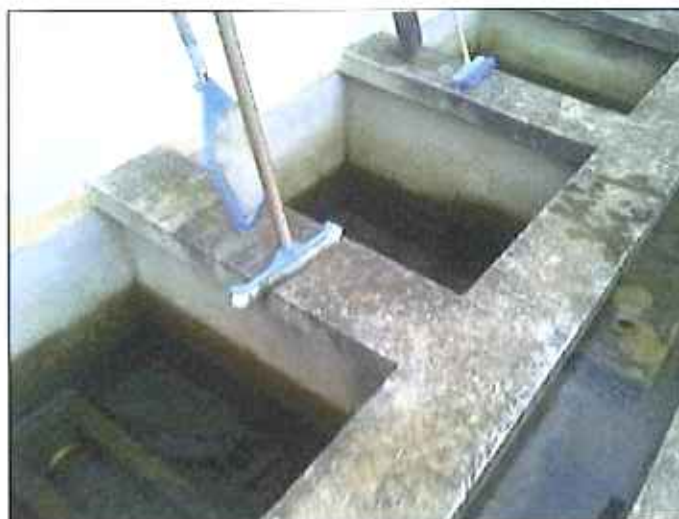
Figura 6: Filtro da ETA

22) Com que frequência ocorre a limpeza dos filtros? Todos os dias.

23) Os filtros estão em boas condições (Resolução ARESN N°11 - Art. 17°)? Sim ( x ) Não ( )

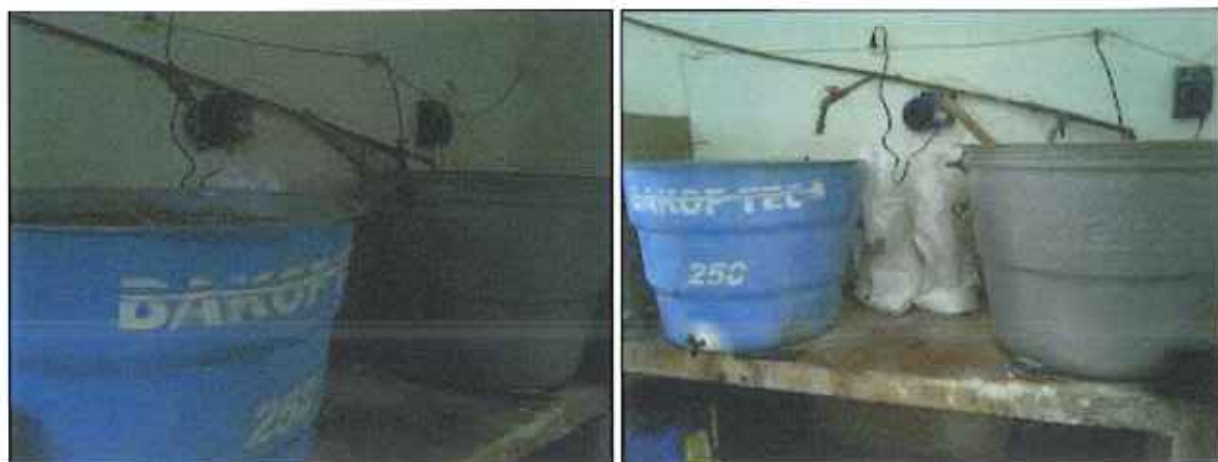
Figura 7: Casa de Química da ETA

25) A estrutura do prédio da casa de química está aparentemente segura (Resolução ARESN n°11 Art. 15°)? Sim ( ) Não ( x )

RECOMENDAÇÃO 19: Melhorar condições da casa de química.

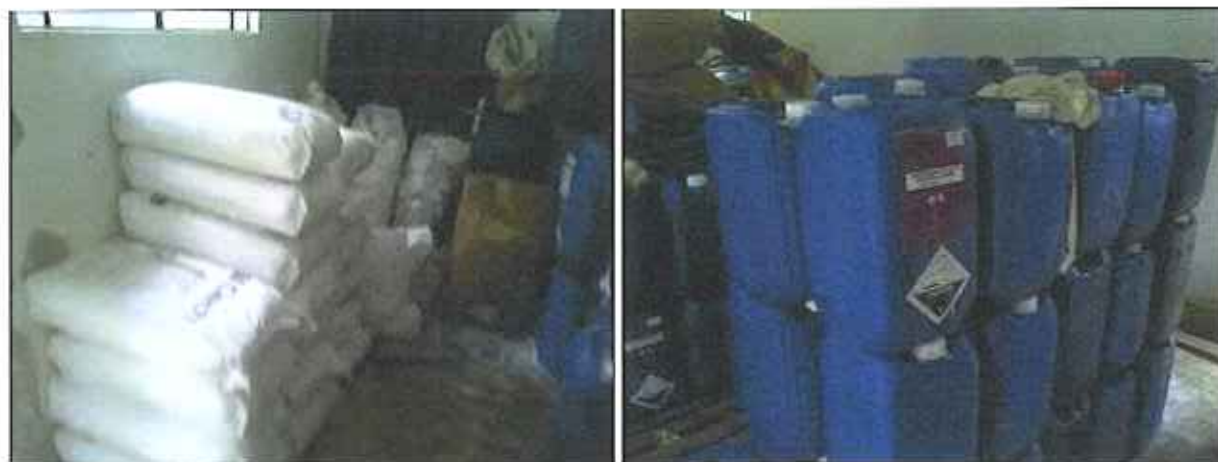
Figura 8: Produtos químicos da ETA

26) Existe almoxarifado para acondicionamento de produtos químicos (Resolução ARESN N°11 - Art. 18° §2°)? Sim ( ) Não ( x )

27) O armazenamento dos produtos químicos é adequado (Resolução ARESN N°11 - Art. 18° §2°)? Sim ( ) Não ( x )

RECOMENDAÇÃO 20: Providenciar local adequado para armazenamento dos produtos químicos.

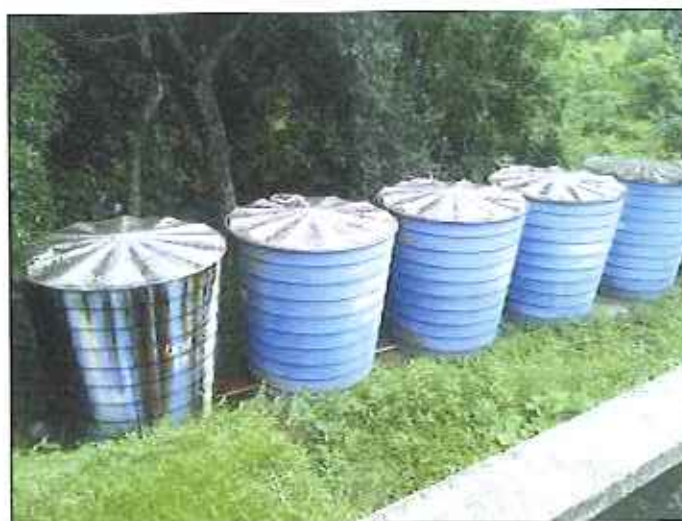
Figura 9: Reservatórios junto a ETA

- 01) O Material do reservatório é: **Fibra (x)** Concreto ( ) Outro ( )
- 02) A posição do reservatório é: **Apoiado (x)** Elevado ( ) Outro ( )
- 03) Existe facilidade de acesso ao local? **Sim (x)** Não ( )
- 04) Existem placas indicativas de propriedade e restrição de uso das áreas dos reservatórios (Resolução ARES n° 004 - Art. 19 - §2º)? Sim ( ) **Não (x)**

- 05) As condições de limpeza dos entornos são adequadas (Resolução ARES n°11 - Art. 23º)? **Sim (x)** Não ( )
- 06) As áreas estão devidamente cercadas e trancadas (Resolução ARES n°11 - Art. 23º)?  
Sim ( ) **Não (x)** – Obs.: Junto à área da ETA.

RECOMENDAÇÃO 22: Instalar placas de identificação e restrição de acesso.

RECOMENDAÇÃO 23: Providenciar isolamento adequado da área.

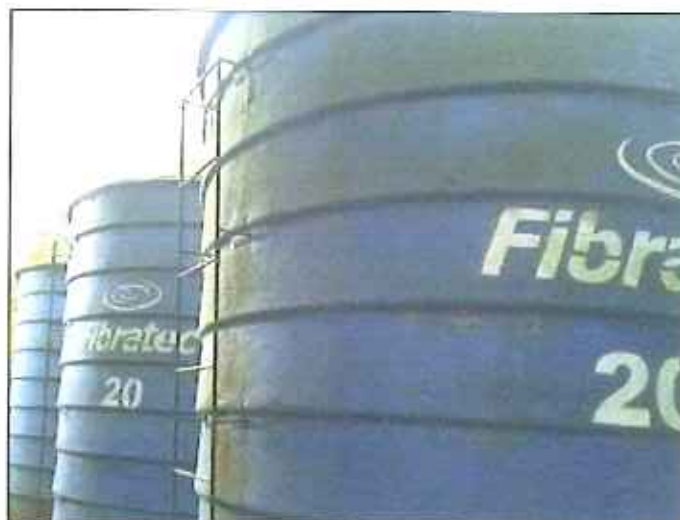
Figura 10: Escada do Reservatório

08) Existem escadas em boas condições de uso (Resolução ARESC nº11 - Art. 23º)? Sim ( )  
Não ( x )

RECOMENDAÇÃO 24: Instalar escada fixa do tipo marinheiro.

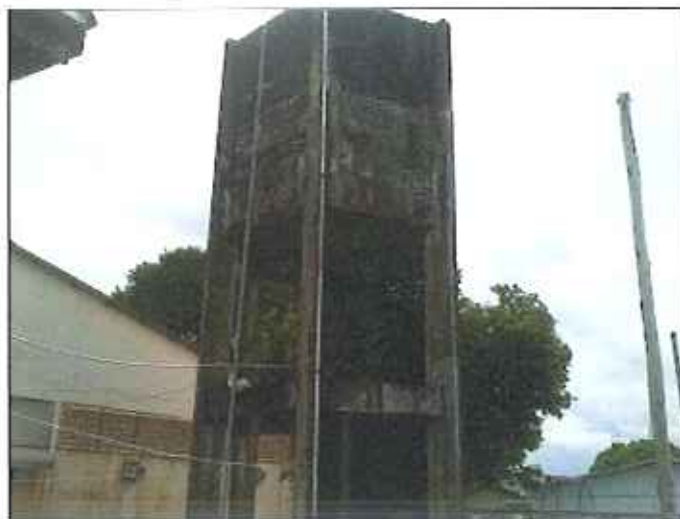
Figura 11: Reservatório do Centro

01) O Material do reservatório é: Fibra ( ) **Concreto ( x )** Outro ( )

02) A posição do reservatório é: Apoiado ( ) **Elevado ( x )** Outro ( )

06) As áreas estão devidamente cercadas e trancadas (Resolução ARESC nº 11 - Art. 23º)? Sim ( ) **Não ( x )** – Obs.: Não há isolamento do reservatório da área da escola.

RECOMENDAÇÃO 28: Providenciar isolamento adequado da área.

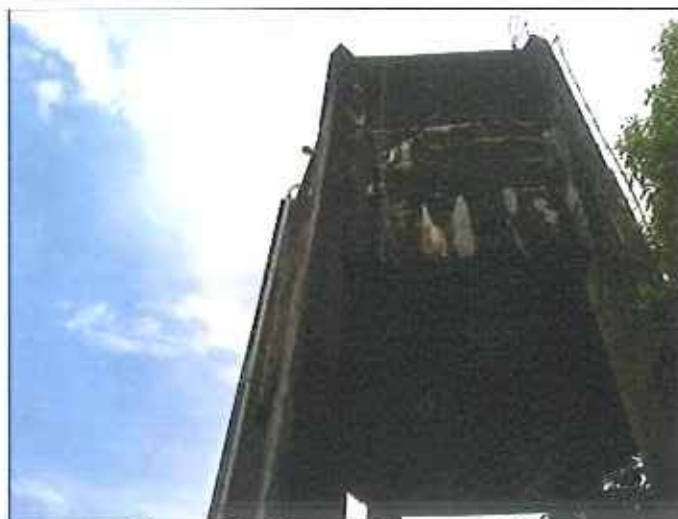
Figura 12: Escada do reservatório

08) Existem escadas em boas condições de uso (Resolução ARESC nº 11 - Art. 23º)? Sim ( ) **Não ( x )** - Obs.: Escada em péssimas condições de uso (inadequada).

RECOMENDAÇÃO 29: Instalar escada fixa do tipo marinho.

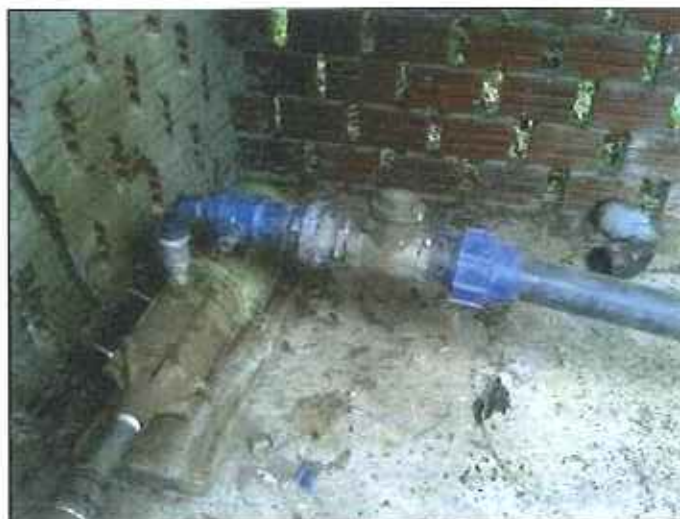
Figura 13: ERAT junto a ETA

3) Estão devidamente identificadas? Sim ( ) Não ( x )

4) Estão devidamente isoladas? Sim ( x ) Não ( )

RECOMENDAÇÃO 34: Providenciar placas de identificação e restrição de acesso.

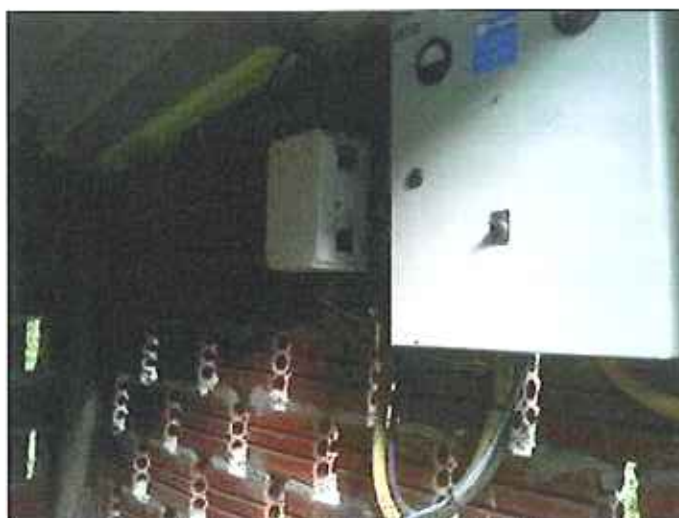
Figura 14: Disjuntor da ERAT

5) Quadro de Energia está em boas condições? Sim ( x ) Não ( )

6) O disjuntor está devidamente trancado? Sim ( ) Não ( ) - Obs.: Não vistoriado.
