Relatório de Fiscalização de ACOMPANHAMENTO dos Serviços de Saneamento Básico

Relatório ARES C GEFIS nº 015/2016
Município: TANGARÁ / SC
Referência: Processo AGESAN nº 034/2011

Data: Fevereiro de 2016.

Unidade Auditada: Sistema de Abastecimento de Água (SAA)

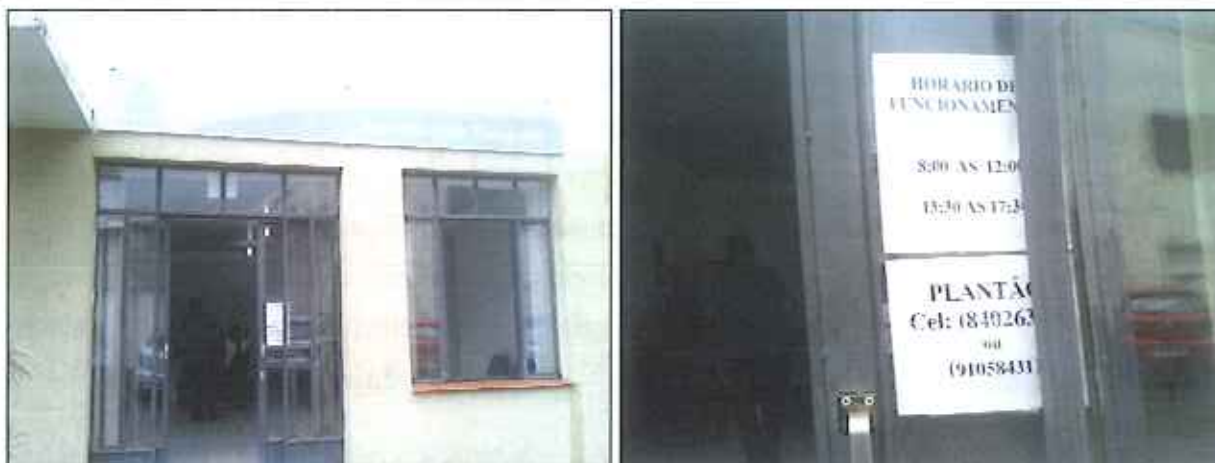
Figura 1: Placa indicativa de horário de atendimento disponível na fachada do escritório

CONCLUSÃO ARESC: Placa indicativa do horário de funcionamento do escritório estava afixada na fachada do escritório no momento da vistoria, conforme figura 1. Porém, a placa de identificação do escritório da concessionária não apresentou condições satisfatórias, visto que, encontrava-se apagada, dificultando a leitura, conforme figura 1.

RECOMENDAÇÃO 01 ACOMP. 024/2013: Deverá ser providenciado imediatamente.

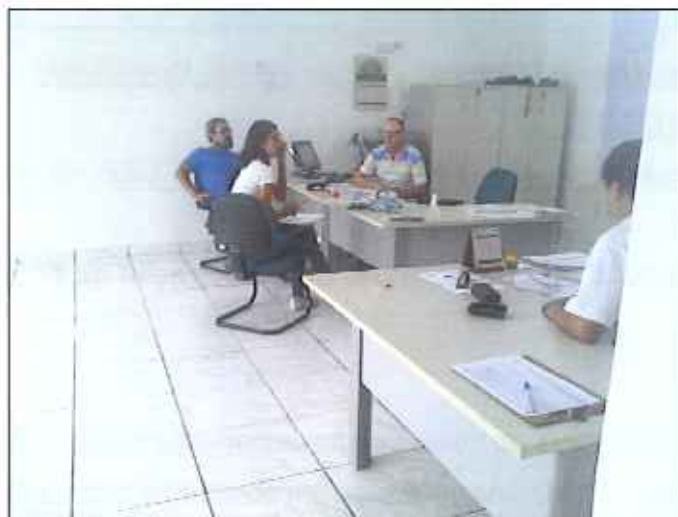
Figura 2: Mobiliário substituído

CONCLUSÃO ARESC: A concessionária substituiu todo mobiliário do escritório.

RECOMENDAÇÃO 03 ACOMP. 024/2013: Deverão ser melhoradas as condições de atendimento. Será realizada nova visita após o encerramento das reformas.

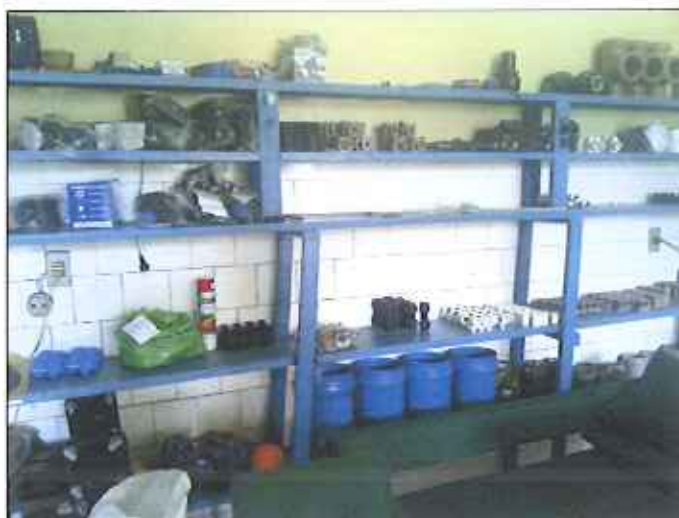
Figura 3: Almojarifado organizado

CONCLUSÃO ARES: Almojarifado organizado, porém é o mesmo recinto da área de alimentação dos funcionários (não houve a separação das áreas). Além disso, foi verificado que os funcionários não dispõem de todas as ferramentas necessárias para boa operação e manutenção do Sistema de Abastecimento de Água de Tangará. Não há equipamento específico para remoção/abertura de terra e o geofone utilizado é muito antigo e oferece perigo aos funcionários. Além disso, na prática, a Agência não recebe apoio da Superintendência da região para serviços mais especializados e para fornecimento de equipamentos.

RECOMENDAÇÃO 05 ACOMP. 024/2013: Espaço deverá ser organizado e separadas as áreas de depósito de materiais e alimentação.

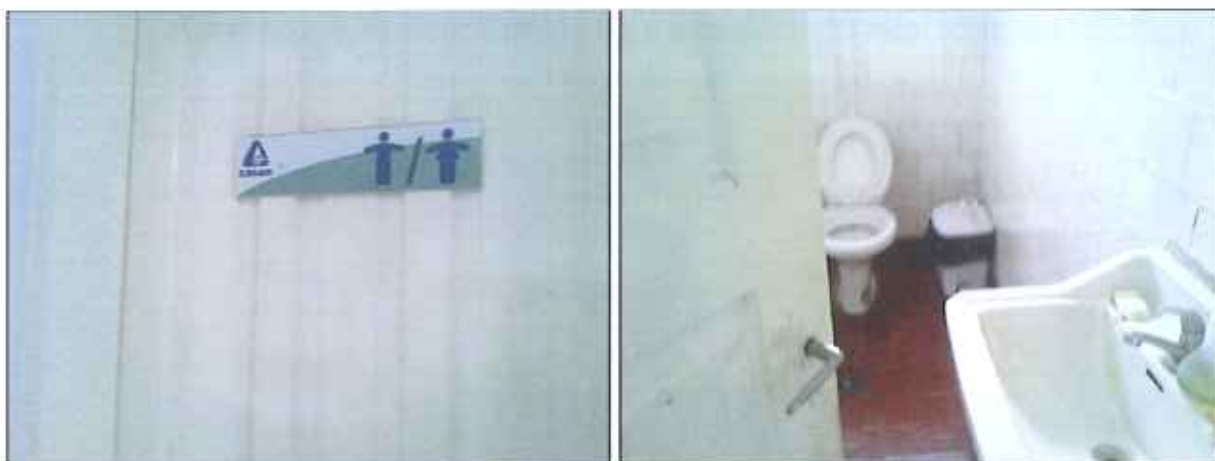
Figura 4: Placa indicativa afixada na porta dos sanitários

CONCLUSÃO ARESC: Placa informativa de uso dos sanitários afixada na porta dos sanitários, conforme figura 4.

RECOMENDAÇÃO 04 ACOMP. 024/2013 E 02 ACOMP. 047/2013: Informar aos usuários do compartilhamento.

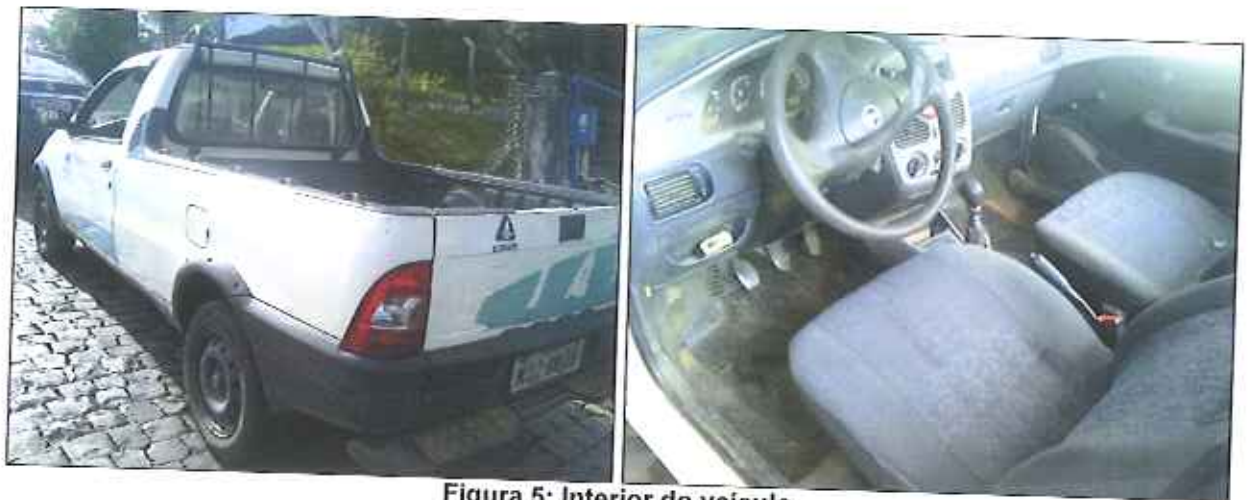
Figura 5: Interior do veículo

Durante a vistoria, também foi verificado que o veículo que se encontra à disposição da Agência de Tangará está em condições precárias de conservação, pois é datado do ano de

2005, sendo que os funcionários não conseguem realizar as devidas manutenções por falta de recurso.

Foi verificado que há necessidade de aumentar o número de funcionários disponíveis na Agência de Tangará, visto que, somente cinco fazem todo serviço administrativo, de operação e manutenção. Há necessidade de contratar funcionário para realizar a limpeza das áreas do Sistema. Também foi verificado que os funcionários precisam de ferramentas adequadas para trabalhos na área de manutenção e operação do Sistema de Abastecimento. Para tal, além de adquirir essas ferramentas, a Superintendência da região também deve fornecer mais apoio à Agência de Tangará. A concessionária deve melhorar as condições do veículo.

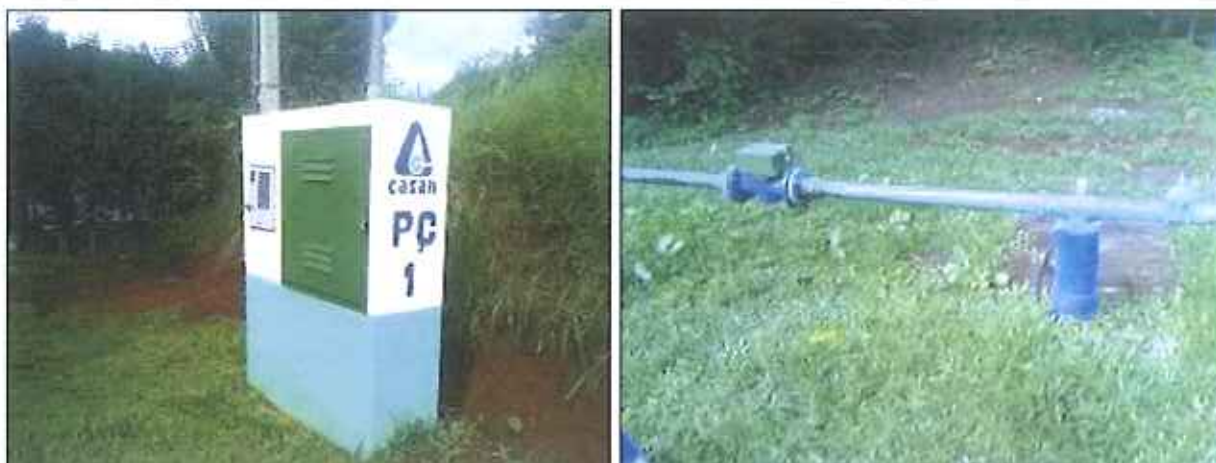
Figura 6: Poço I sem isolamento

CONCLUSÃO ARESC: Esta recomendação continua pendente desde o Relatório de Fiscalização Inicial n° 003/2011, pois não foi verificado nenhum tipo de isolamento (cercas ou muros) nas áreas dos mananciais de captação subterrâneos.

CONCLUSÃO ARESC: Não foi verificado nenhum tipo de proteção contra enchentes e contra entrada de pessoas/animais nas áreas dos mananciais de captação subterrâneos, conforme figuras 7 e 8 acima.

CONCLUSÃO A RESC: Esta recomendação continua pendente desde o Relatório de Fiscalização Inicial nº 003/2011, pois há identificação das unidades, porém não há placa informativa com as restrições de acesso, conforme figuras 7 e 8 acima.

RECOMENDAÇÃO 07 ACOMP. 024/2013 E 06 ACOMP. 047/2013: Reportar razão e prazos para solução e providenciar o isolamento da área.

RECOMENDAÇÃO 08 ACOMP. 024/2013 E 07 ACOMP. 047/2013: Reportar razão e prazos para solução e providenciar a proteção.

RECOMENDAÇÃO 09 ACOMP. 024/2013 E 08 ACOMP. 047/2013: Reportar razão e prazos

para solução e providenciar placas de identificação.

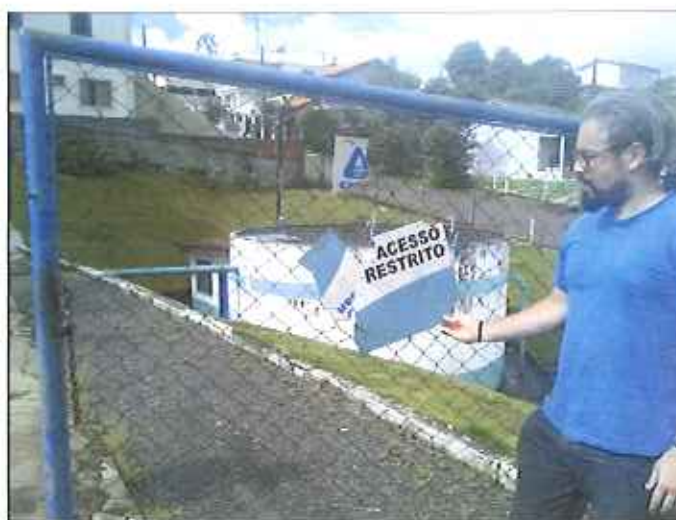
Figura 8: Placa de restrição de acesso quebrada

CONCLUSÃO ARESC: A ETA não apresenta placa de identificação. A placa de restrição de acesso foi encontrada quebrada/danificada, conforme 8. Em relação ao laboratório, foi verificado que há somente um laboratório de controle operacional da ETA, que realiza as análises de cloro, flúor, pH e turbidez. A concessionária informou em sua última manifestação técnica que uma obra para reforma e ampliação da Estação estava em fase de execução no ano de 2012, porém nenhuma mudança significativa foi verificada de 2011 para 2016 nas dependências da ETA.

RECOMENDAÇÃO 02 INICIAL: Deverá ser apresentado o resultado final da construção do novo laboratório, inclusive com fotografias e deverão ser afixadas placas de propriedade de identificação da Unidade e restrição de uso da área.

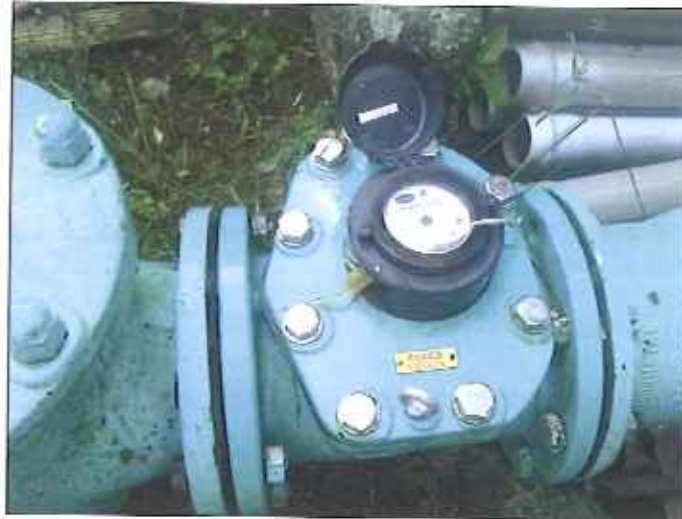
Figura 10: Macromedidor de água bruta

CONCLUSÃO ARESC: Há somente macromedidor de água bruta na entrada da ETA, não havendo macromedidor de água tratada. Os relatórios de controle de perdas não foram apresentados, sendo que as perdas de água são estimadas em 30%.

RECOMENDAÇÃO 10 ACOMP. 024/2013 E 10 ACOMP. 047/2013: Providenciar instalação de macromedidores de entrada e saída e a elaboração de relatórios de controle.

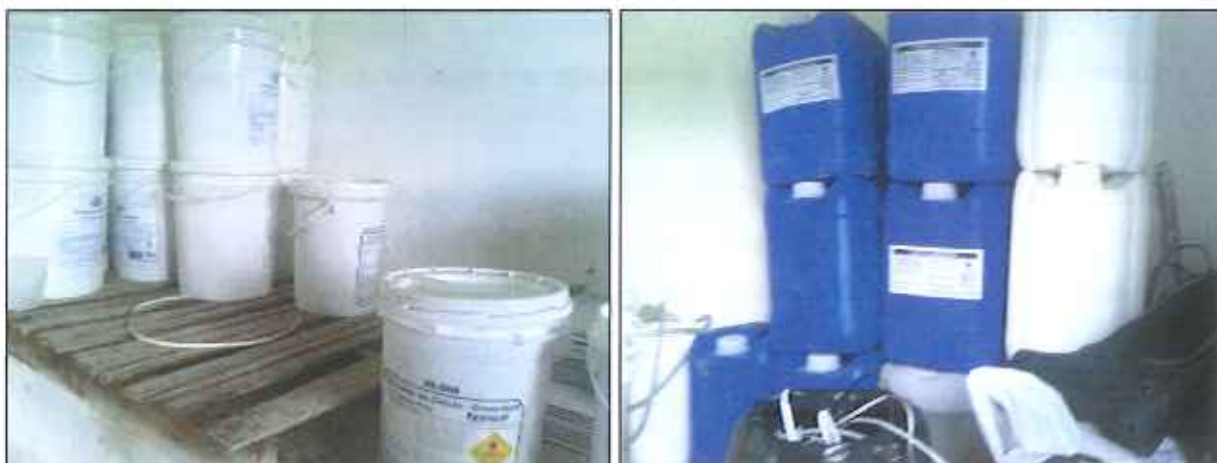
Figura 11: Armazenamento de produtos químicos inadequado

CONCLUSÃO ARESC: Local de armazenamento de produtos químicos continua inadequado.

RECOMENDAÇÃO 12 ACOMP. 024/2013 E 13 ACOMP. 047/2013: Adequar às Normas Técnicas.

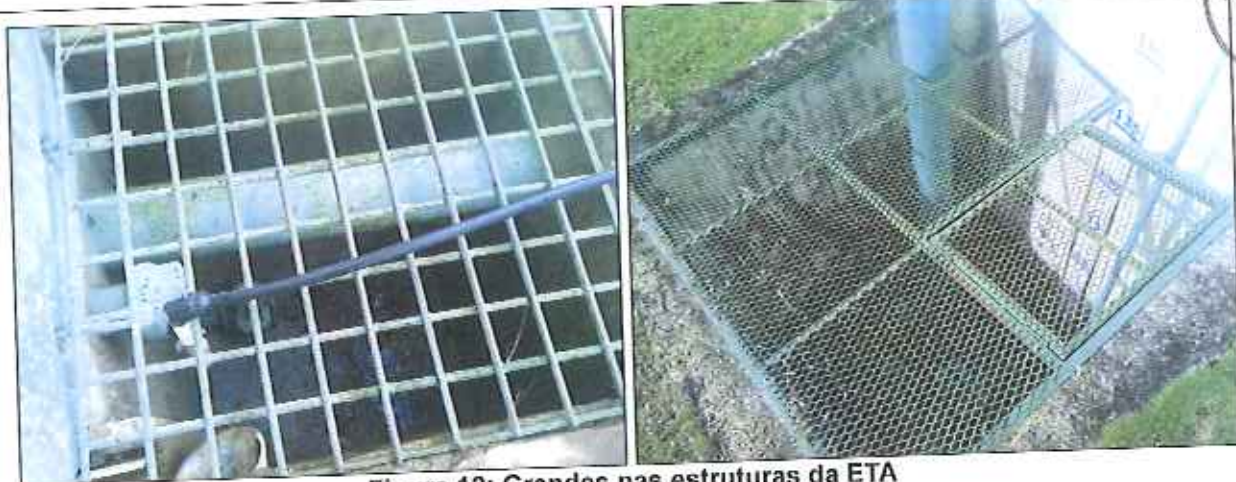
Figura 12: Grandes nas estruturas da ETA

CONCLUSÃO ARESC: Estruturas apresentam grades, conforme figura 12.

RECOMENDAÇÃO 12 ACOMP. 047/2013: Providenciar o gradeamento.

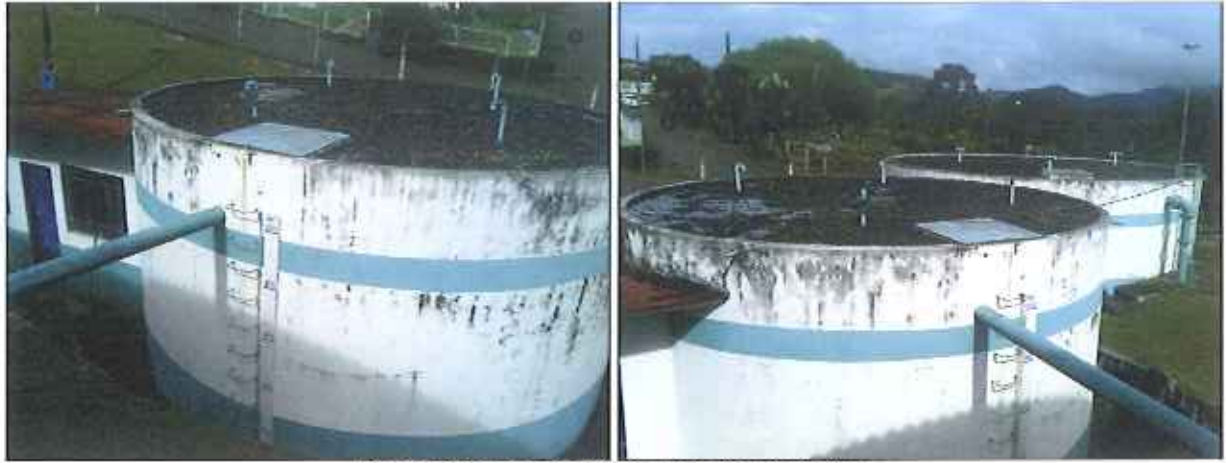
Figura 13: Reservatório R01, junto à ETA

CONCLUSÃO ARESC: Quanto ao isolamento das áreas dos reservatórios, verificou-se que os reservatórios R01, R03 e R06 apresentam cercas adequadas; já a cerca do reservatório R02 estava danificada. Os reservatórios R04 e R05 não apresentam nenhum tipo de isolamento (nem cercas nem muros). Quanto à identificação dos reservatórios, somente os reservatórios R01 não estão identificados. Quanto à informação de restrição de acesso, todos os reservatórios não constam com essa informação. 0

CONCLUSÃO ARESC: Os reservatórios R01, R02 e R03, que possuem acesso à cobertura, não apresentam guarda-corpos.

CONCLUSÃO ARESC: Todos os reservatórios continuam sem para-raios, iluminação e sinalização noturna.

RECOMENDAÇÃO 03 INICIAL: Todas as áreas de reservação deverão ser totalmente isoladas através de cercas e cadeados e placas ou pinturas deverão identifica-las como de propriedade da concessionária e que o uso é restrito aos funcionários, indicando as penas a que se sujeitam os infratores.

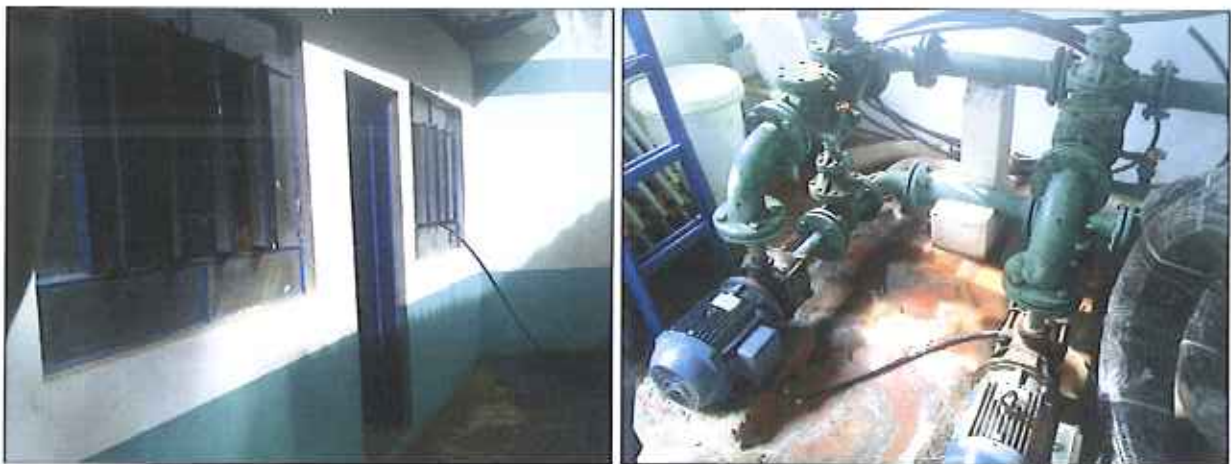
Figura 19: ERATs R02 e R03

CONCLUSÃO ARESC: Somente a ERAT dos reservatórios R02 e R03 não apresenta identificação, conforme figuras 19 a 22 abaixo. Também há necessidade de instalar placa com a informação de restrição de acesso.

CONCLUSÃO ARESC: Todas as estruturas dos conjuntos moto-bombas e dos quadros de comando apresentam isolamento adequado.

RECOMENDAÇÃO 14 ACOMP. 024/2013 E 24 ACOMP. 047/2013: Estruturas precisam ser identificadas.

RECOMENDAÇÃO 15 ACOMP. 024/2013 E 25 ACOMP. 047/2013: Todas as unidades necessitam ser isoladas para garantir a segurança do sistema.
