Relatório de Fiscalização de ACOMPANHAMENTO dos Serviços de Saneamento Básico

Relatório ARESG GEFIS nº 014/2016

Município: **VIDEIRA** / SC

Data: Fevereiro de 2016.

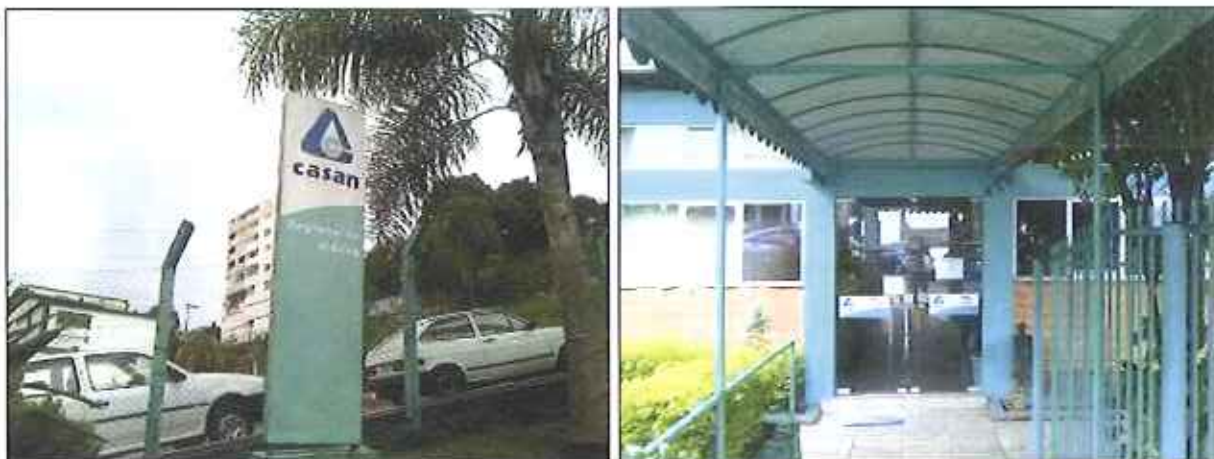
Figura 1: Escritório de atendimento ao usuário

CONSTATAÇÃO 04: As instalações apresentam boas condições de trabalho. Número de funcionários na área operacional é insuficiente.

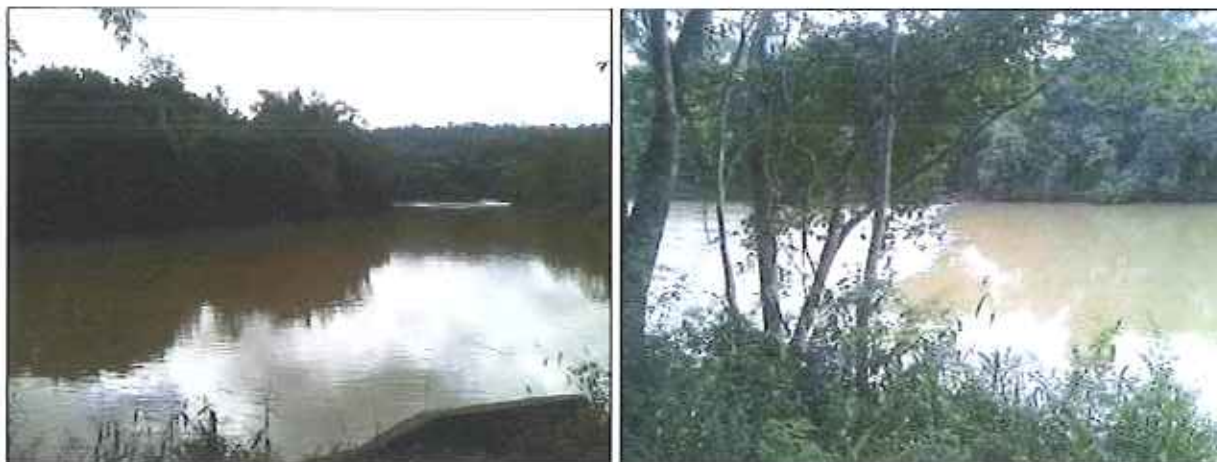
Figura 2: Manancial de captação Rio do Peixe

CONCLUSÃO ARESC: O manancial de captação Rio do Peixe não apresenta cercamento parcial, sendo que o portão de acesso estava aberto no momento da vistoria, e não há placa de identificação, nem de restrição de acesso.

RECOMENDAÇÃO 01 INICIAL: Providenciar o cercamento e identificação da área, inclusive com fixação de placas de restrição de uso.

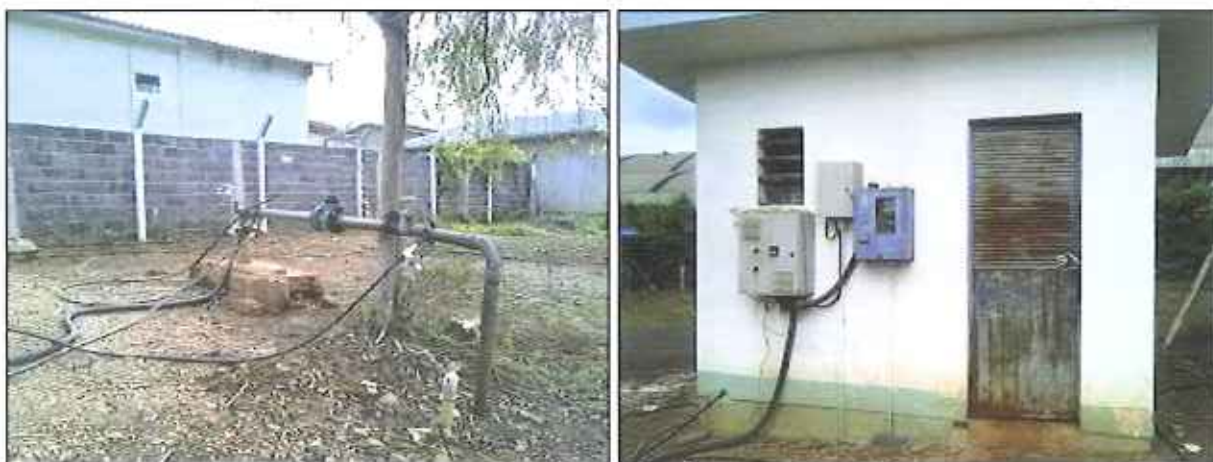
Figura 3: Poço Rio das Pedras I e casa de química

CONCLUSÃO ARESC: Foi verificado que a concessionária perfurou três novos poços de captação de água bruta: dois na localidade de Rio das Pedras e um na localidade do loteamento Industrial / Campina Bela. Os três poços possuem vazão de 18 L/s cada, cujo tratamento (desinfecção e fluoreação) é feito em casa de química próxima.

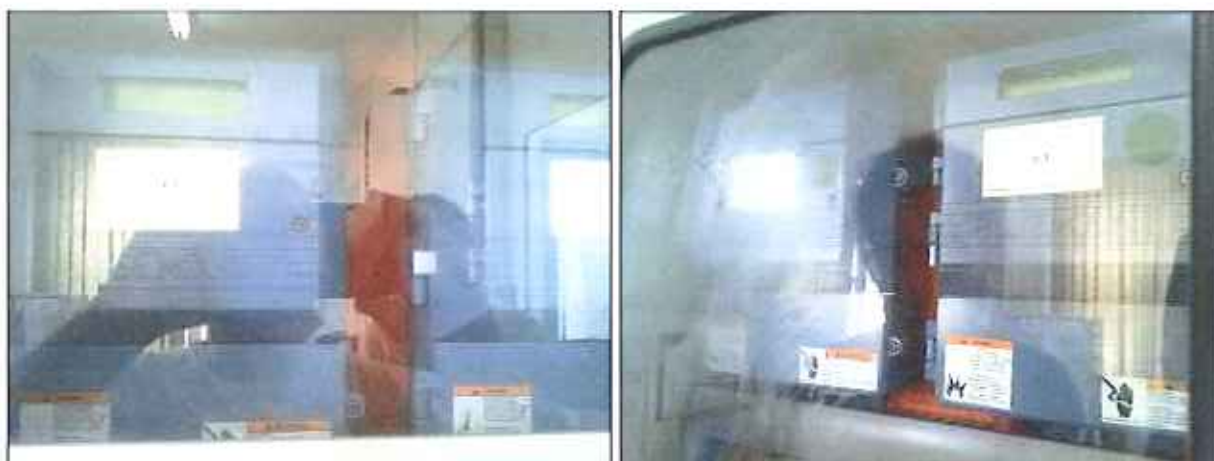
Figura 6: Macromedidores inoperantes (fevereiro de 2016)

CONCLUSÃO ARESC: Os macromedidores estão inoperantes.

RECOMENDAÇÃO 07 ACOMP.: Instalar os macro medidores e produzir relatórios a fim de otimizar o controle de perdas.

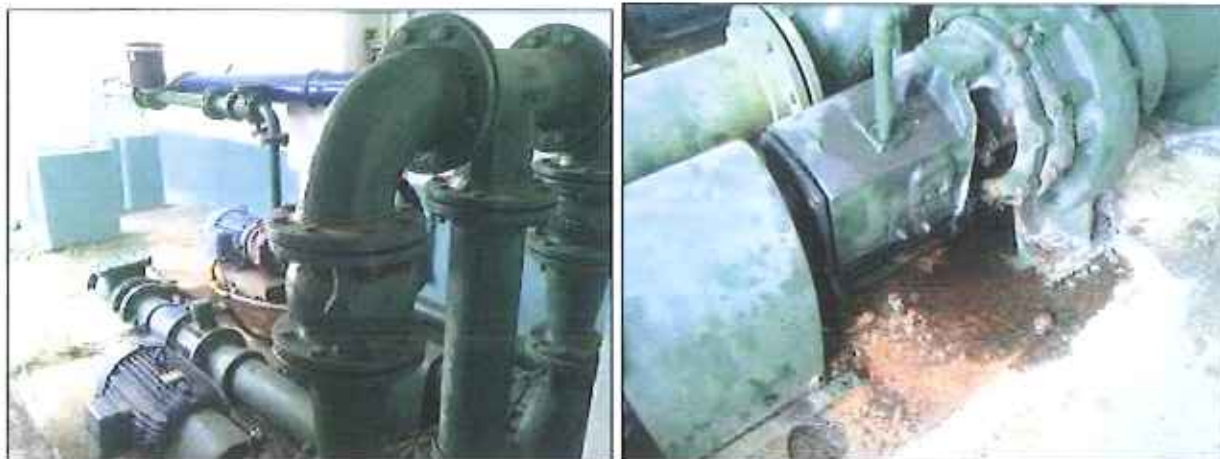
Nenhuma irregularidade foi verificada nas ERATs nos Relatórios de Fiscalização anteriores, porém, essas foram vistoriadas nesta ação de fiscalização e vazamentos foram identificados nas ERATs 2.2, 5.1/5.2/5.3 e 3.1. Desta forma, como os vazamentos estão relacionados às perdas físicas de água, a concessionária deveria providenciar o conserto imediato das unidades.

Figura 34: ERATs 03 e 04, junto à ETA, com vazamento

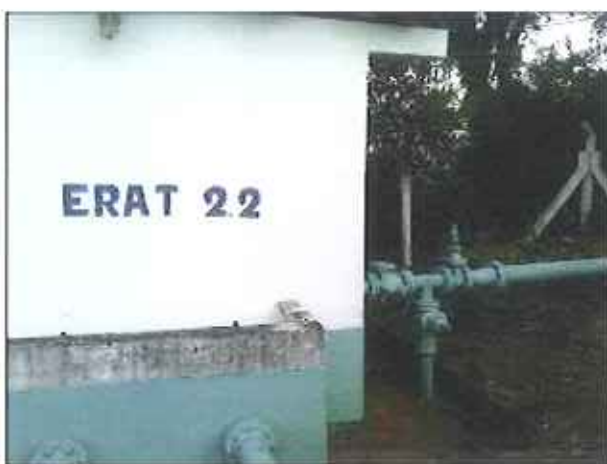
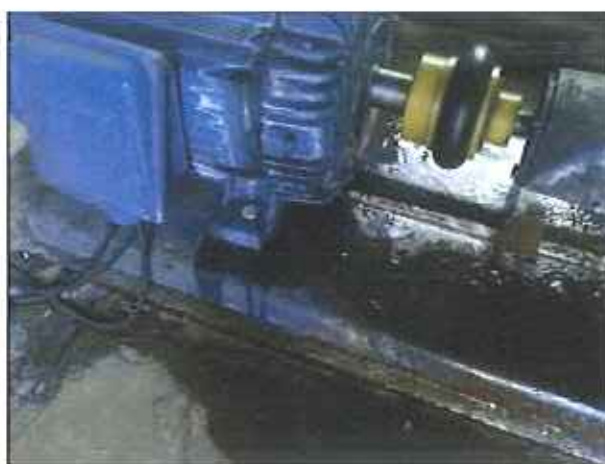
Figura 41: ERAT 2.2, com vazamento

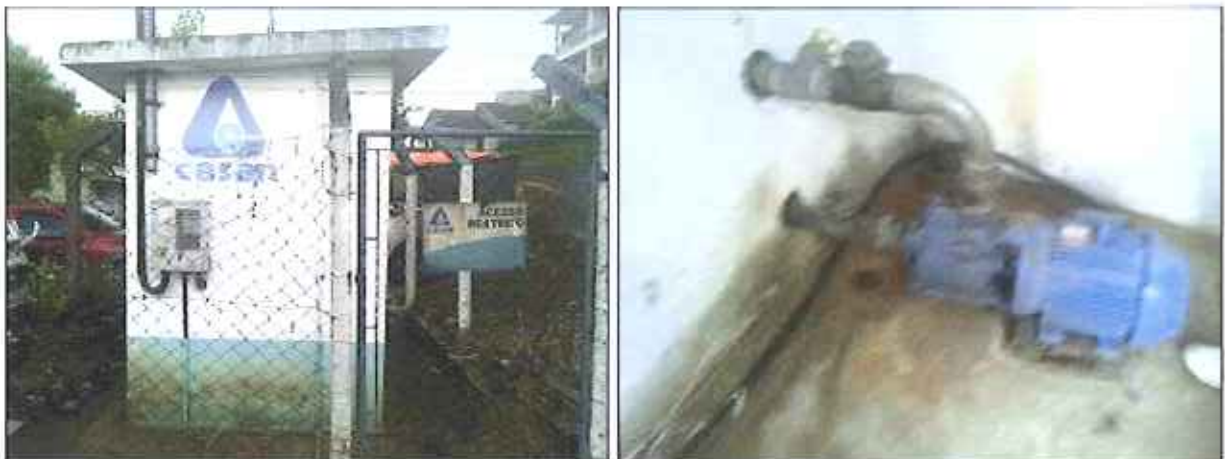
Figura 45: ERAT 3.2, com vazamento

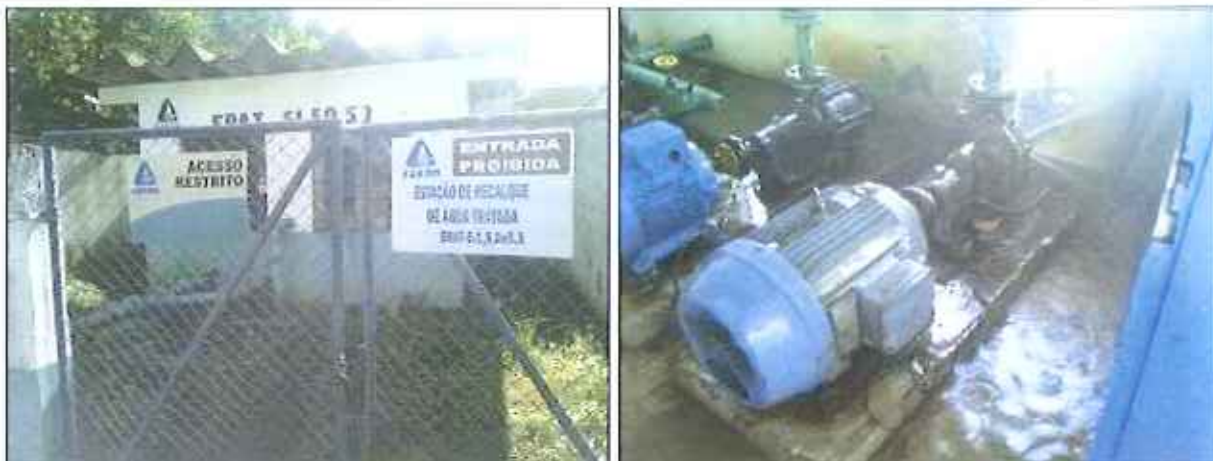
Figura 49: ERAT 5.1 / 5.2 / 5.3, com vazamento

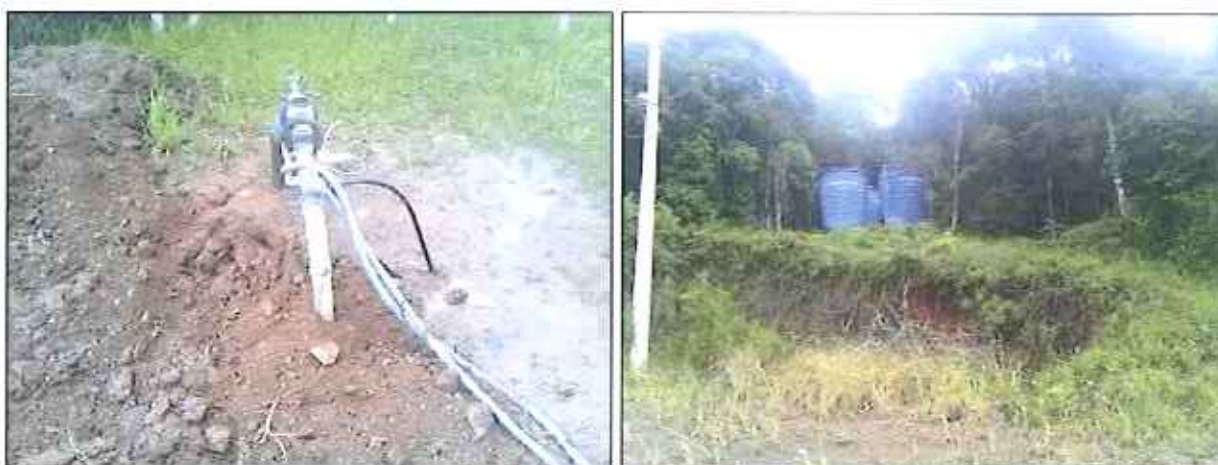
- Perfuração de um novo poço de captação de água bruta no Distrito Industrial / Campina Bela e instalação de quatro reservatórios de fibra de vidro com capacidade de 25 m³ cada (figura 52);
- Perfuração de dois novos poços de captação de água bruta no Distrito Rio das Pedras, bem como a instalação de suas respectivas casas de química (figuras 53 e 54);
- Finalização de melhorias na área de captação do Rio do Peixe para aumentar a capacidade de recalque da água bruta, sendo que os conjuntos moto-bombas ainda iam ser substituídos, assim como seus quadros de comando (figuras 55 e 56).

Figura 51: Poço Industrial / Campina Bela (à esquerda) e quatro reservatórios com capacidade de 25 m³ cada (à direita)

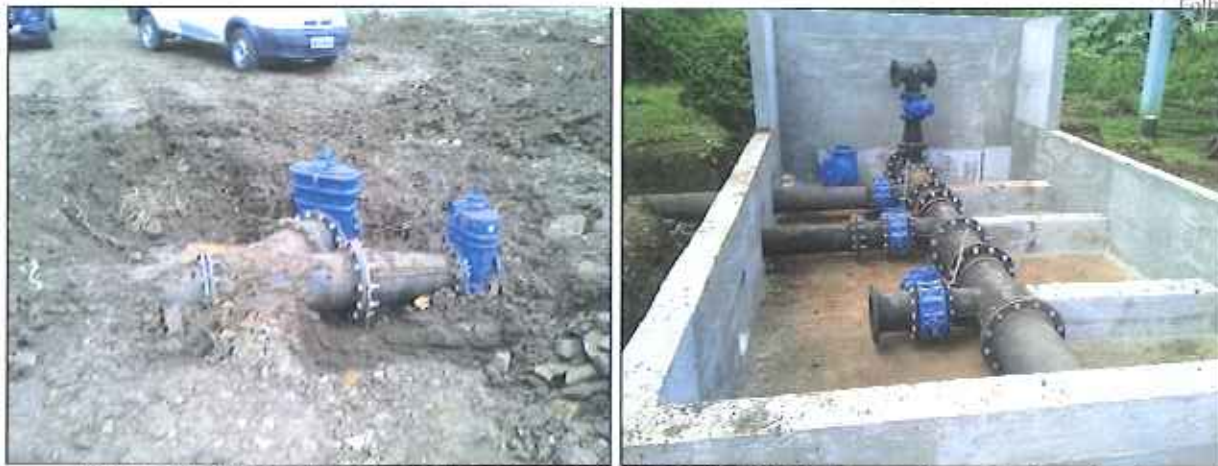
Figura 55: Obras de melhorias para aumentar a capacidade de recalque de água bruta

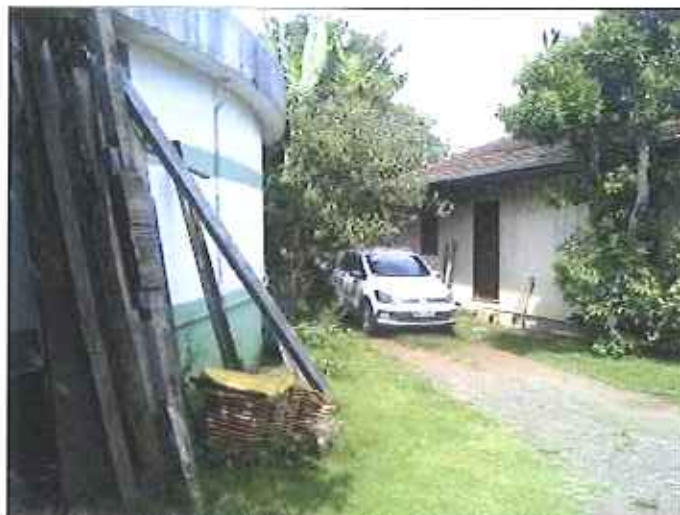
Figura 56: Casa adjacente à ETA

Foi verificado que, adjacente à área da ETA, existe uma residência, cuja passagem é feita por dentro do terreno da ETA (figura 56). Não há qualquer separação dos terrenos, muito menos cerca para dividi-los, devendo a concessionária não permitir essa passagem e isolar a Estação de Tratamento adequadamente.

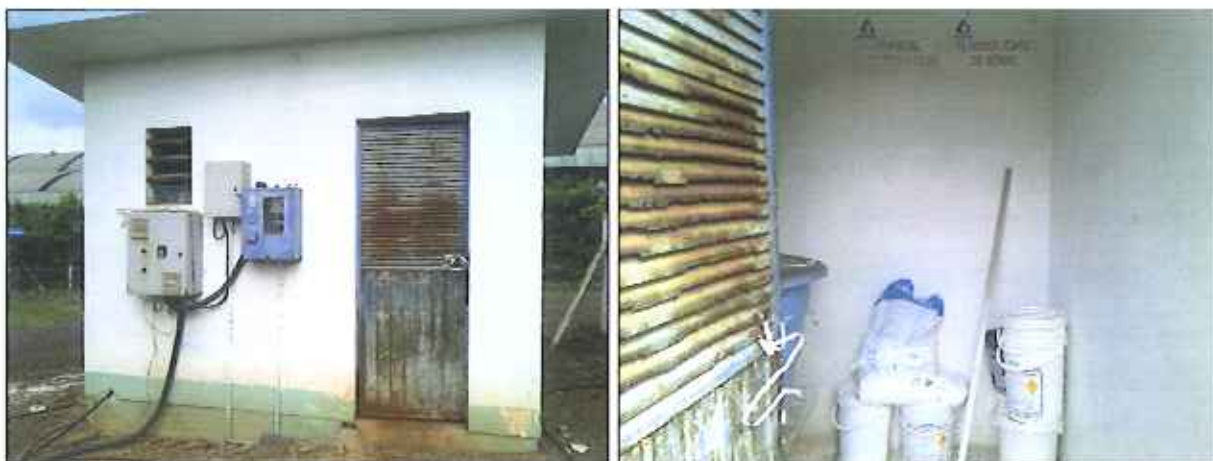
Quanto à captação de água bruta, a concessionária não realizou as recomendações solicitadas quanto ao isolamento e identificação da área do manancial Rio do Peixe. No momento da vistoria, o portão de acesso encontrava-se aberto, sem cercamento lateral e sem identificação e informação de restrição de acesso. Em contra partida, foi verificado reforços de água bruta com a operação de três poços de captação subterrânea. Porém, as condições de tratamento do manancial do poço Rio das Pedras I são precárias, conforme figuras 57 e 58 abaixo.

Figura 57: Casa de química do poço Rio das Pedras I, vista externa e interna

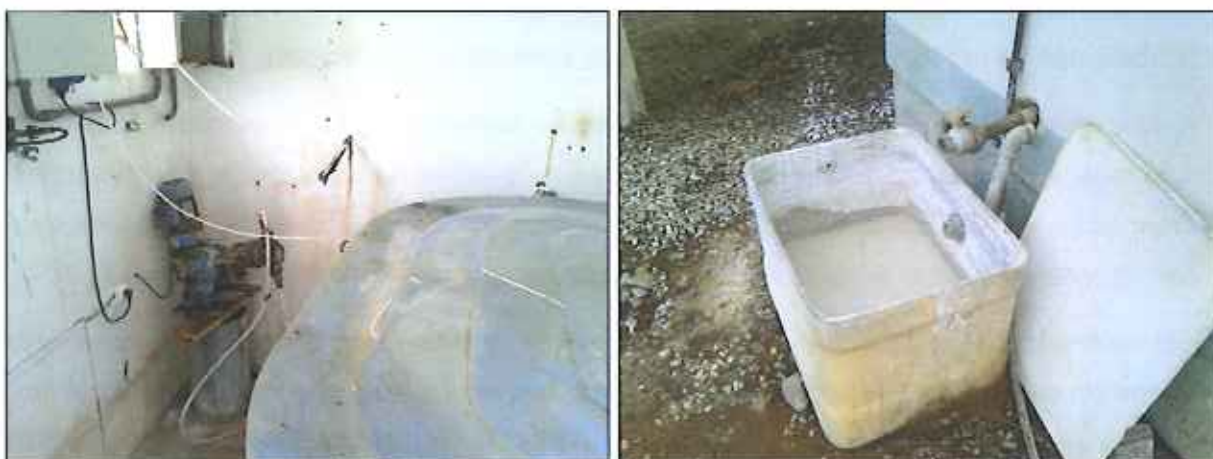
Figura 58: Vista interna das condições de tratamento da casa de química do poço Rio das Pedras I
