Relatório de Fiscalização de ACOMPANHAMENTO dos Serviços de Saneamento Básico

Relatório ARESC GEFIS nº 016/2016

Município de: **LACERDÓPOLIS / SC**

Unidade Auditada: Sistema de Abastecimento de Água (SAA)

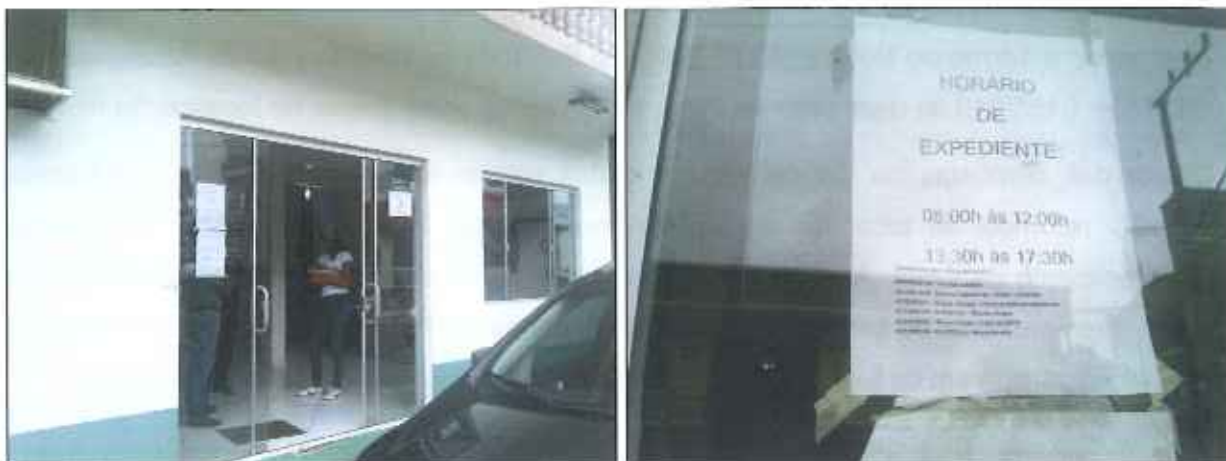
Figura 1: Fachada do escritório sem identificação da concessionária

CONCLUSÃO ARESA: Não foi verificada a identificação com placa de que ali há atendimento da concessionária, apenas a pintura padrão e informativo afixado na vidraça frontal contendo o horário de expediente (figura 1). Segundo os funcionários, o escritório iria passar por reformas

CONCLUSÃO ARESC: Conforme dito anteriormente, não foi verificada a identificação com placa de que ali há atendimento da concessionária, apenas a pintura padrão e informativo afixado na vidraça frontal contendo o horário de expediente (figura 1). Esta recomendação está pendente desde o Relatório de Fiscalização Inicial, de 2011.

CONCLUSÃO ARESC: Foi verificado que há informativo afixado na vidraça frontal do escritório de atendimento, contendo o horário de expediente (figura 1).

RECOMENDAÇÃO 04 INICIAL: Providenciar identificação do escritório na fachada (painéis ou placas se o proprietário não permitir a pintura). Separar laboratório e padronizar mobília. Providenciar informações exigidas pelo CDC.

RECOMENDAÇÃO 01 ACOMP: Providenciar placa ou pintura com identificação da Agência.

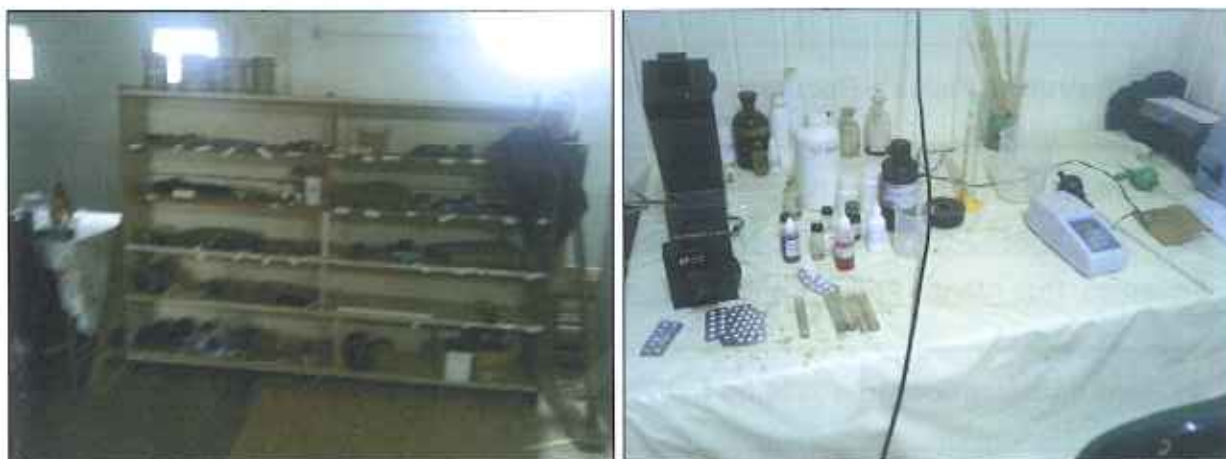
Figura 2: Almoxarifado e laboratório junto ao escritório de atendimento

no almoxarifado e laboratório. No momento da vistoria, o laboratório continuava no mesmo local, junto ao almoxarifado, inadequadamente, realizando análises de cloro, flúor, turbidez, cor aparente e pH (figura 2). Código de Defesa do Consumidor não estava disponível. A mobília foi padronizada (figura 3).

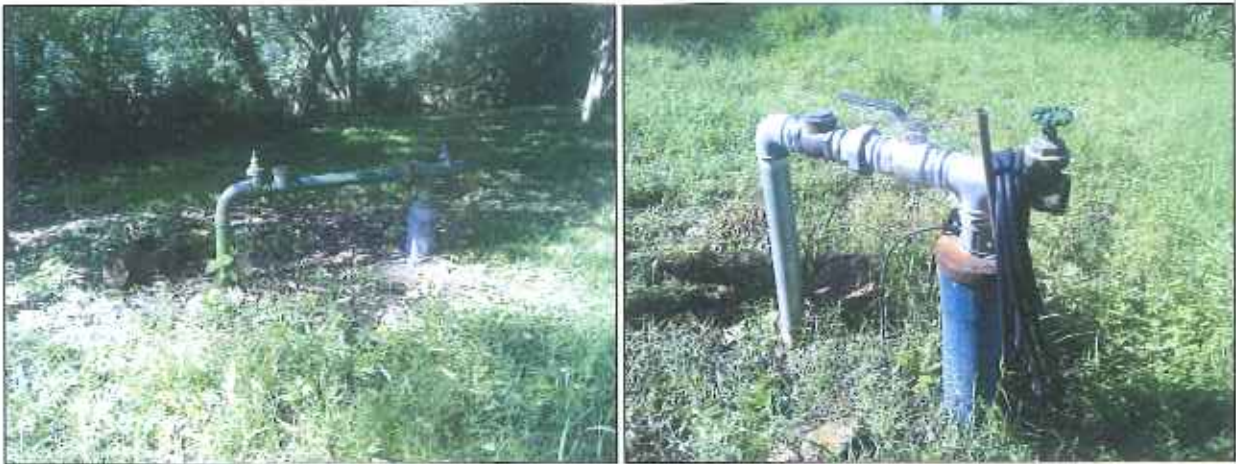
Figura 4: Poço I à esquerda e Poço II à direita

CONCLUSÃO ARES: O Poço I e ETA Compacta foram desativados em 2011, sendo a água bruta atualmente proveniente do Poço II, que está localizado junto à Casa de química. Apesar de desativado, o Poço I está em situação de abandono, sem qualquer proteção e identificação.

CONCLUSÃO ARES: O Poço I está em situação de abandono, sem qualquer proteção e identificação desde o Relatório de Fiscalização Inicial em 2011. O Poço II está localizado junto à ETA, que apresenta cercamento.

CONCLUSÃO ARES: Os dois poços não apresentam identificação nem aviso de restrição de acesso.

RECOMENDAÇÃO 07 ACOMP.: Providenciar o isolamento do poço conforme determina a Resolução referente ao Poço 1 (Sede).

RECOMENDAÇÃO 09 ACOMP: Providenciar isolamento da área conforme Resolução referente ao Poço 1 (Sede).

RECOMENDAÇÃO 10 ACOMP: Providenciar placa de identificação conforme determina Resolução referente ao Poço 1 (Sede).

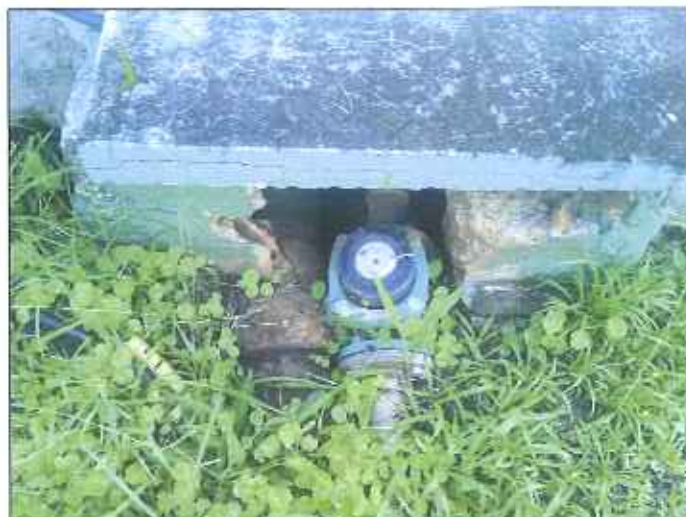
Figura 5: Macromedidor de entrada da ETA

CONCLUSÃO ARESC: Há somente macromedidor de água bruta na entrada da ETA, não havendo macromedidor de água tratada. Os relatórios de controle de perdas não foram apresentados, sendo que as perdas de água são estimadas em 27%.

RECOMENDACÃO 14 ACOMP.: Providenciar instalação de macromedidores e confecção de relatórios de controle.

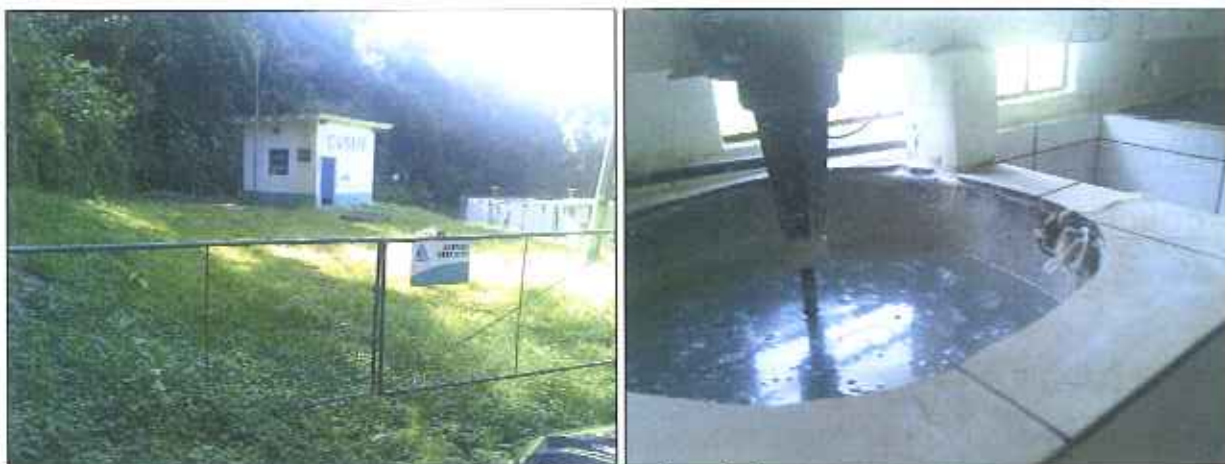
Figura 6: Casa de química

CONCLUSÃO ARESC: A ETA Compacta foi desativada com a ativação do Poço II. Atualmente, a água bruta tratada por hipoclorito de sódio e ácido fluossilícico na casa de química.

CONCLUSÃO ARESC: Não foram identificados vazamentos nas dependências da Casa de química.

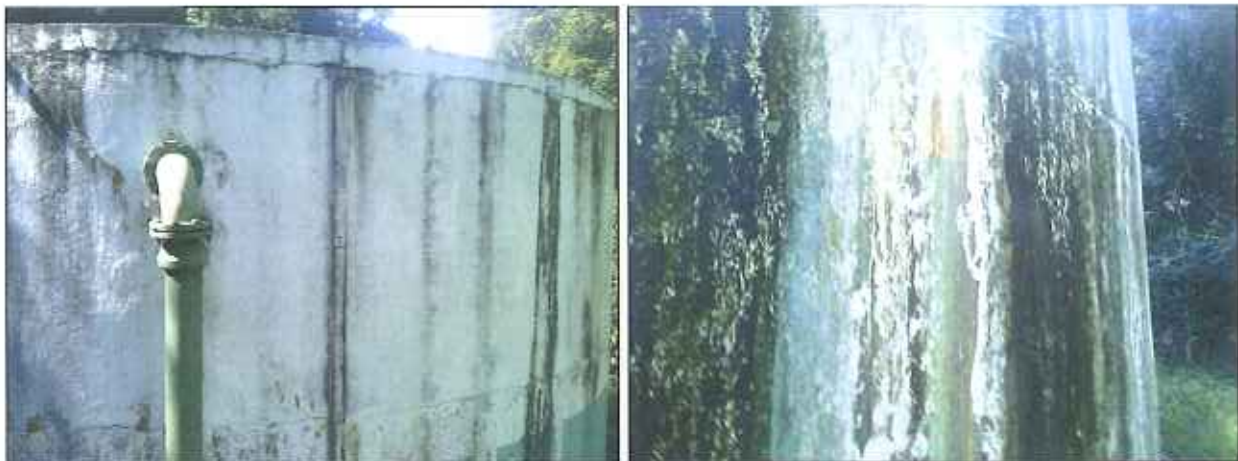
Figura 7: Reservatório da ETA com muita infiltração

CONCLUSÃO ARESC: Não há placa de identificação nem informação de restrição de acesso nos três reservatórios vistoriados (Reservatório da ETA, Reservatório Vista do Sol e Reservatório Gruta). Vazamentos foram encontrados no Reservatório da ETA (figura 7).

RECOMENDAÇÃO 03 INICIAL: Providenciar placas de identificação e restrição de uso. Corrigir vazamentos.

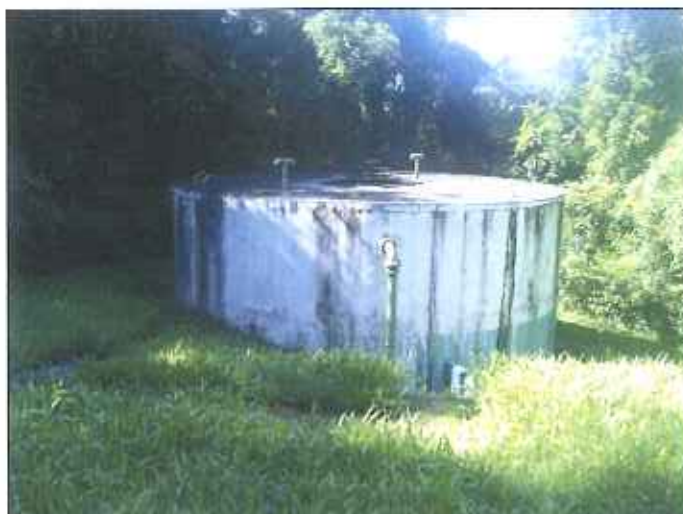
Figura 8: Reservatório da ETA

CONCLUSÃO ARESC: Não há placa de identificação nem informação de restrição de acesso nos três reservatórios vistoriados (Reservatório da ETA, Reservatório Vista do Sol e Reservatório Gruta).

RECOMENDAÇÃO 18 ACOMP.: Instalar placas ou pintar identificação no reservatório 1, incluindo sua capacidade.

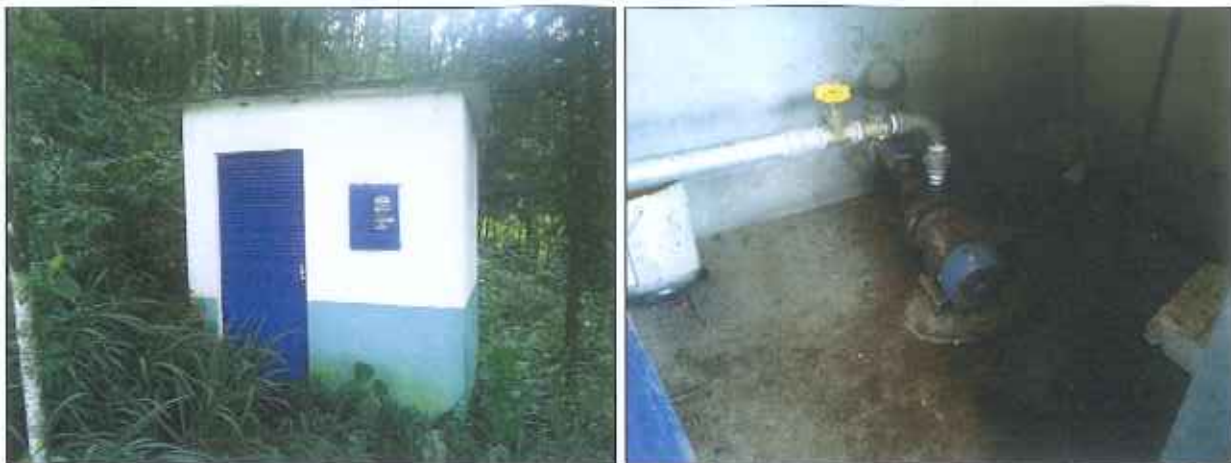
Figura 11: Booster Gruta

Nenhuma irregularidade foi verificada nas ERATs nos Relatórios de Fiscalização anteriores, porém, essas foram vistoriadas nesta ação de fiscalização conforme figuras a seguir.
