Relatório de Fiscalização EMERGENCIAL dos Serviços de Saneamento Básico

Relatório ADESC nº 045/2016

Município: **BALNEÁRIO CAMBORIÚ / SC**

Data: Abril 2016.

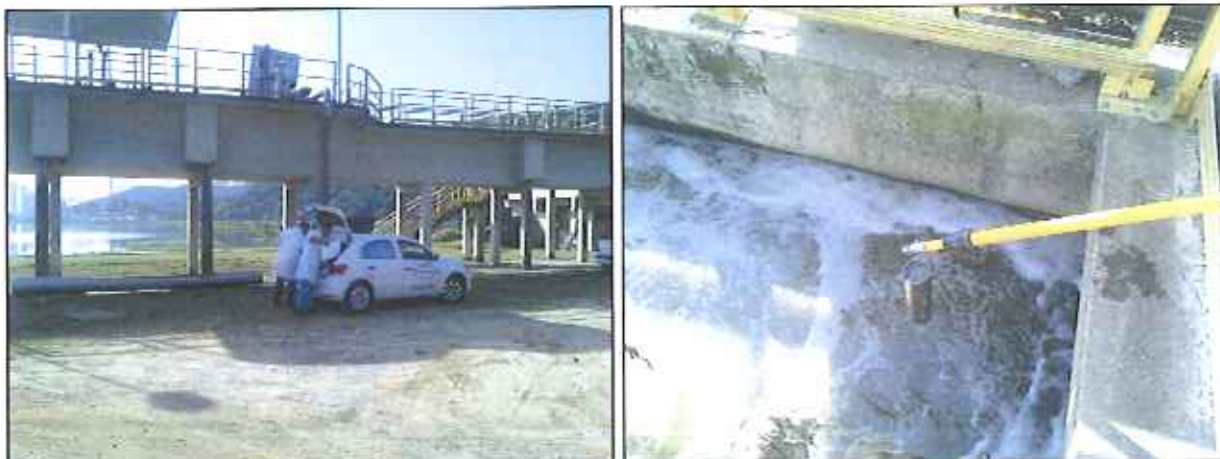
Figura 01: Coleta de amostra de efluente bruto na etapa de tratamento preliminar da ETE

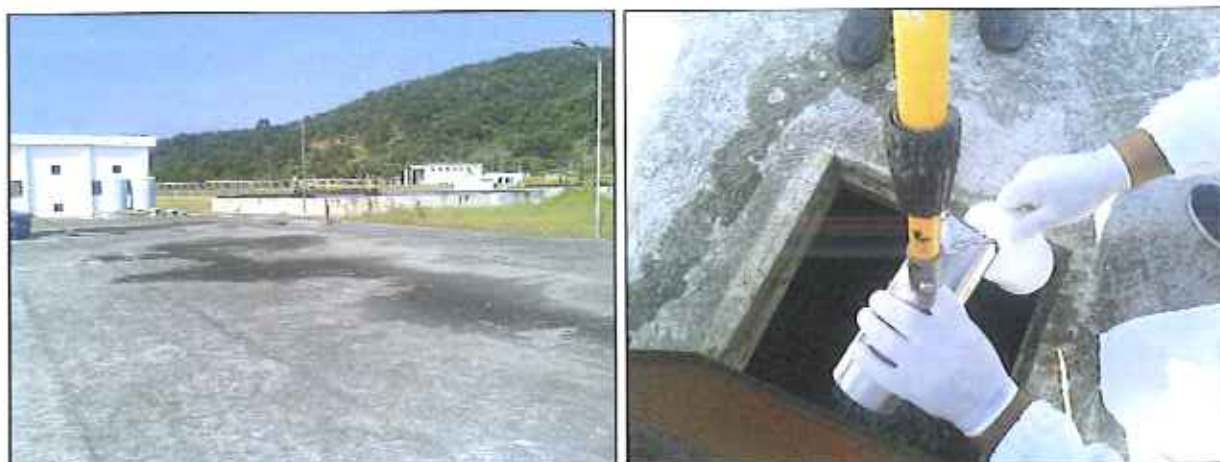
Figura 02: Coleta de amostra de efluente tratado no tanque de contato da ETE

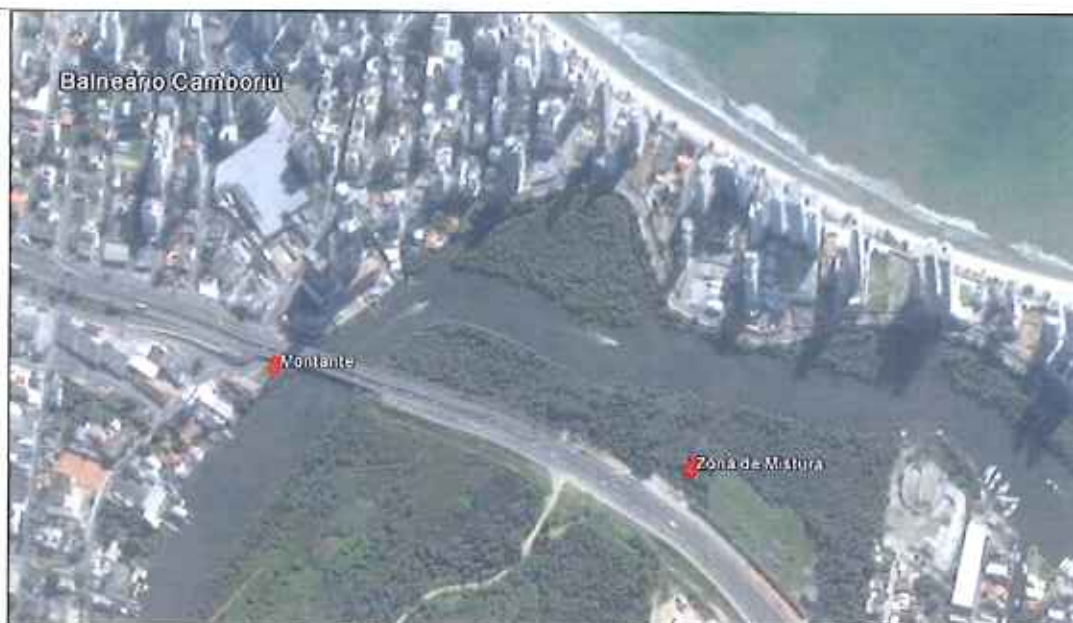
Além da eficiência no tratamento da ETE, também foi analisada a zona de mistura do efluente tratado no corpo receptor, e o Rio Camboriú, à montante do lançamento, conforme localização demonstrada na figura 03 a seguir. X

Figura 03: Pontos de amostragens (a montante do lançamento do efluente tratado e zona de Mistura) do Rio Camboriú

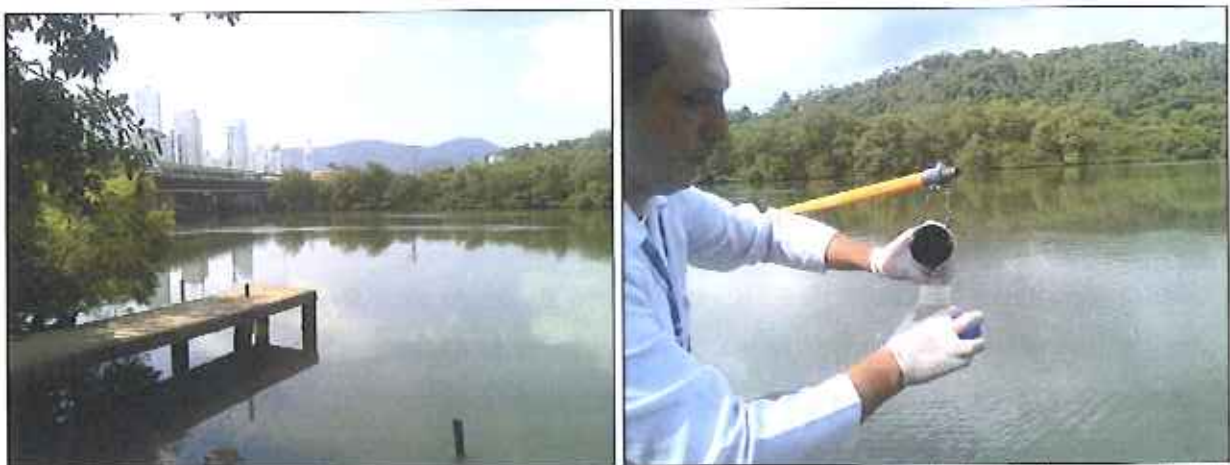
De acordo com os resultados da tabela 3, verifica-se que os parâmetros **Nitrogênio Amoniacal total** e **Oxigênio Dissolvido** encontram-se em desacordo com os padrões exigidos pela Resolução CONAMA N° 357/2005 (água salobra, Classe II) para a amostra coletada a montante do local de lançamento do efluente tratado da ETE Balneário Camboriú. Esses parâmetros estão acima dos limites legais levando em consideração os padrões para água salobra, visto que a salinidade foi de 19,26 ‰.

A presença de altos níveis desses parâmetros demonstra que o Rio Camboriú apresenta características de um corpo d'água com qualidade comprometida. No entanto, parâmetros como coliformes termotolerantes apresentaram índices baixos devido à provável contribuição da cunha salina que, conforme verificada em campo no momento da vistoria, adentrava no Rio Camboriú, favorecendo possivelmente na melhora da qualidade hídrica na área estuarina. Segundo a Tábua de Maré da Marinha do Brasil da Estação Porto de Itajaí, no dia 05 de maio, às 13:25, a maré apresentou a maior altitude, 1,2 metros. E, conforme os resultados das análises em anexo, a coleta da amostra foi realizada às 12:20 horas. O valor de pH verificado, de 7,65, corrobora com essas informações, já que a água salgada tem característica tampão.

Figura 04: Coleta de amostra de água do Rio Camboriú, no ponto a montante do lançamento do efluente tratado da ETE

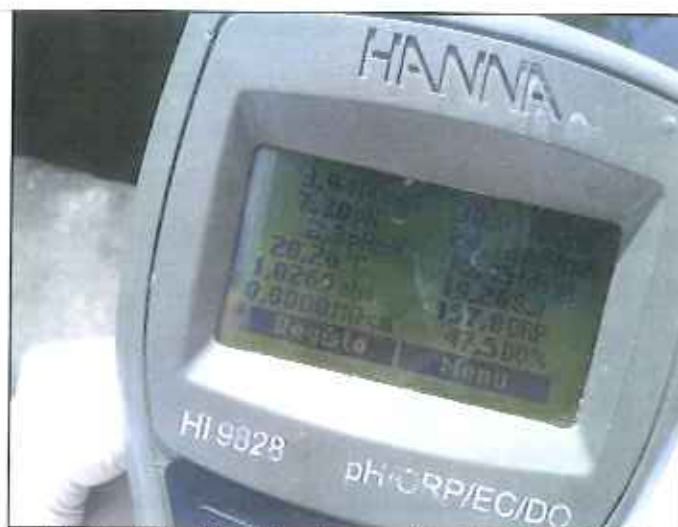
Figura 05: Medida do parâmetro Salinidade durante a coleta de amostra no ponto a montante da zona de mistura.

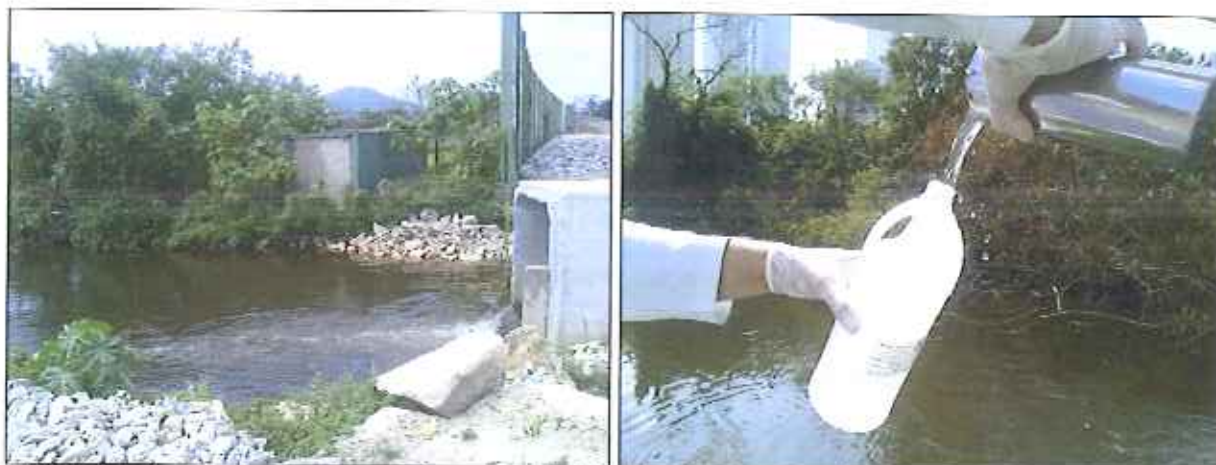
Já na Zona de mistura, o parâmetro de **Nitrogênio Amoniacal total** foi o único a apresentar desconformidade com relação à legislação vigente, se considerar a amostra coletada como água salobra. No entanto, é desconhecida a verdadeira salinidade da amostra, uma vez que não foi realizada a análise desse parâmetro na zona de mistura. Porém, apresentou valor muito próximo do nitrogênio amoniacal total da amostra retirada a montante da zona de mistura.

Figura 06: Coleta de amostra de água do Rio Camboriú, no ponto de zona de mistura do efluente tratado da ETE
