AUTO DE INFRAÇÃO - AI Nº 00076

Relatório de Fiscalização de ACOMPANHAMENTO dos Serviços de Saneamento Básico

Relatório ARESA nº 022/2016

Município: **TREVISÓ** / SC

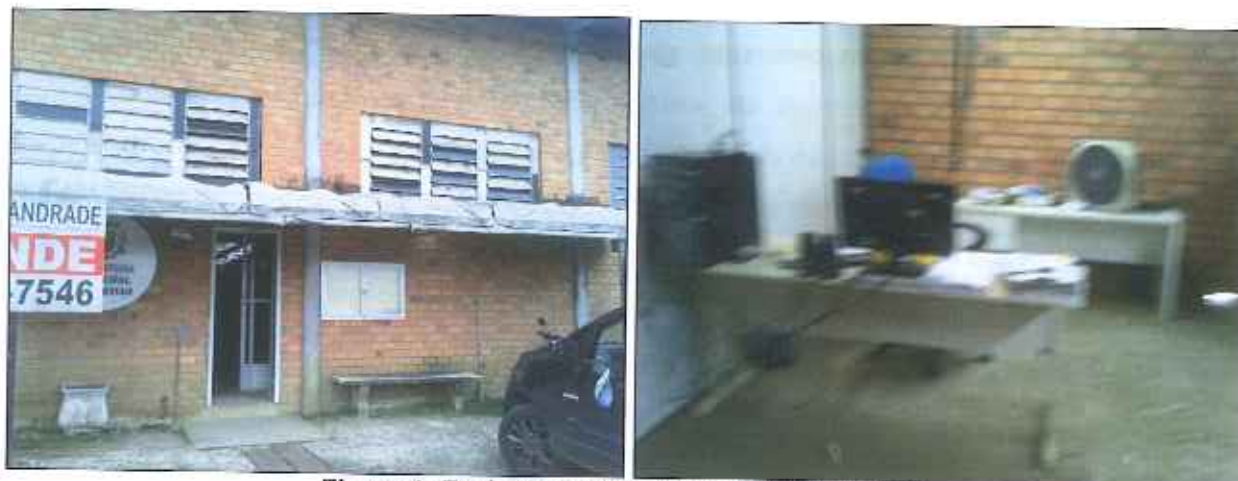
Figura 1: Fachada do Escritório SAMAE Treviso

CONCLUSÃO ARESC: Recomendação não foi atendida pela concessionária nesta última fiscalização. O mobiliário continua antigo, despadronizado e em péssimo estado de conservação. O escritório também continua em local improvisado, sem placa de identificação e horário de atendimento aos usuários (figura 1). Portanto sugere-se aplicação de penalidade.

RECOMENDAÇÃO 01: Apresentar projeto das novas instalações.

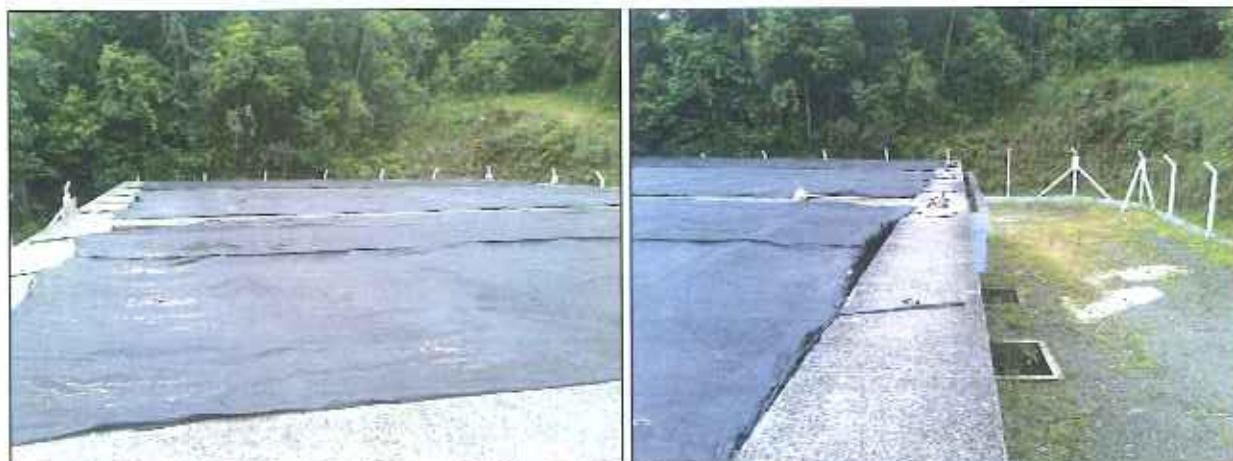
Figura 2: Filtros da ETA sem guarda-corpo

ITEM 12: Há guarda-corpos de segurança para os acessos e aerador (Res. AGESAN n 11 - Art. 15¹)? Sim () Não (x)

CONCLUSÃO ARESC: Recomendação não foi atendida pela concessionária nesta última fiscalização, visto que não foram instalados guarda-corpos na ETA (figura 2), colocando em risco a segurança do operador. Portanto sugere-se a aplicação de penalidade.

RECOMENDAÇÃO 07: Providenciar guarda-corpos conforme determina Resolução.

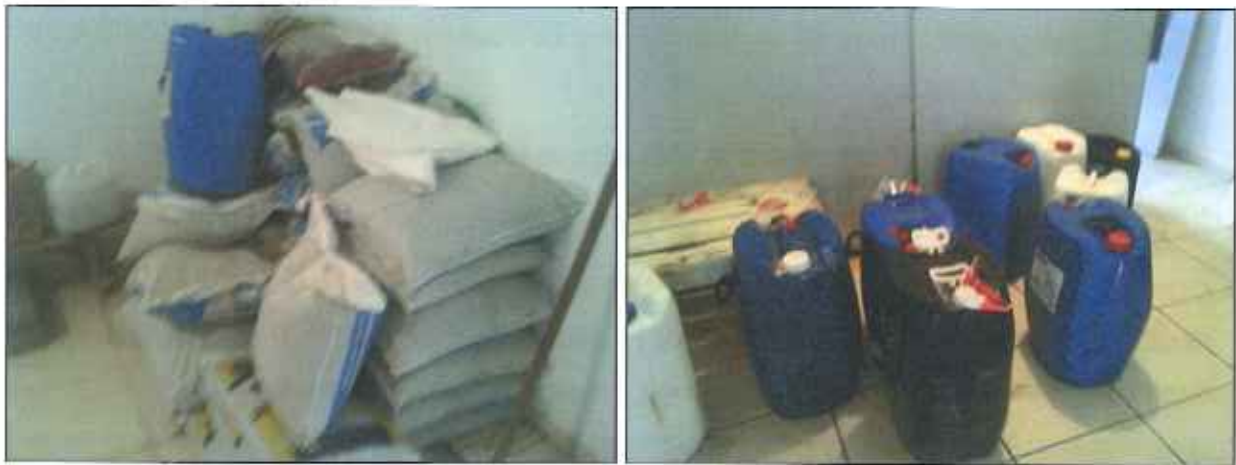
Figura 3: Armazenamento de produtos químicos inadequado

ITEM 21: O empilhamento de produtos químicos é adequado (Resolução AGESAN n 11 – Art. 18¹)? Sim () Não (x) Pendência ()

CONCLUSÃO ARES: Recomendação não atendida pela concessionária nesta última fiscalização, visto que o armazenamento dos produtos químicos da ETA continua inadequado (figura 6), pois não há um local específico para tal nas dependências da ETA. Portanto, sugere-se aplicação de penalidade.

RECOMENDAÇÃO 09: Providenciar melhores acomodações para os produtos químicos.

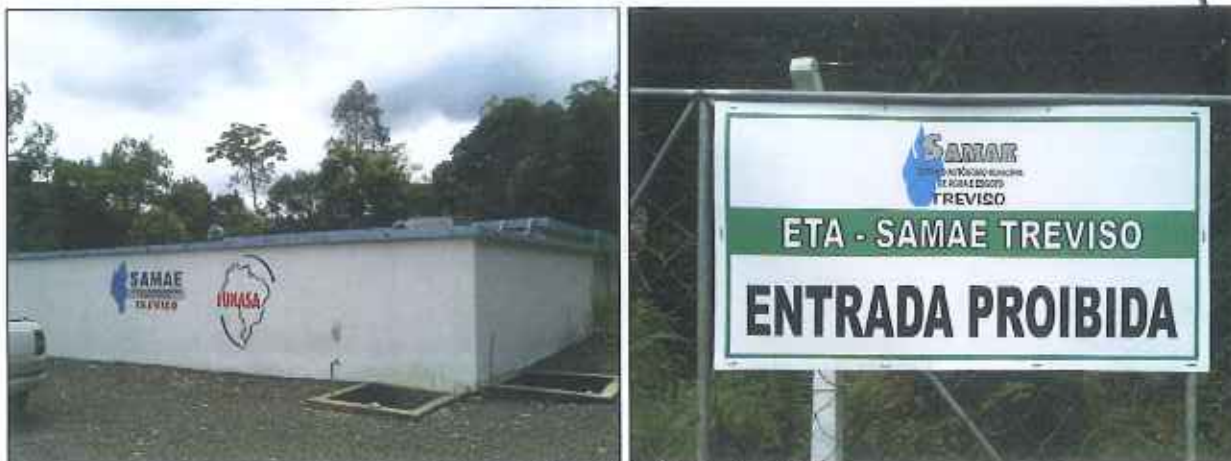
Figura 4: Reservatório da ETA

CONCLUSÃO ARES: Recomendação parcialmente atendida pela concessionária nesta última fiscalização. Como o reservatório está localizada na mesma área da ETA, há placa de

identificação da ETA e restrição de acesso. Porém, não consta nenhuma identificação do reservatório (figura 4).

RECOMENDAÇÃO 10: Providenciar placas de identificações no R02, conforme determina Resolução.

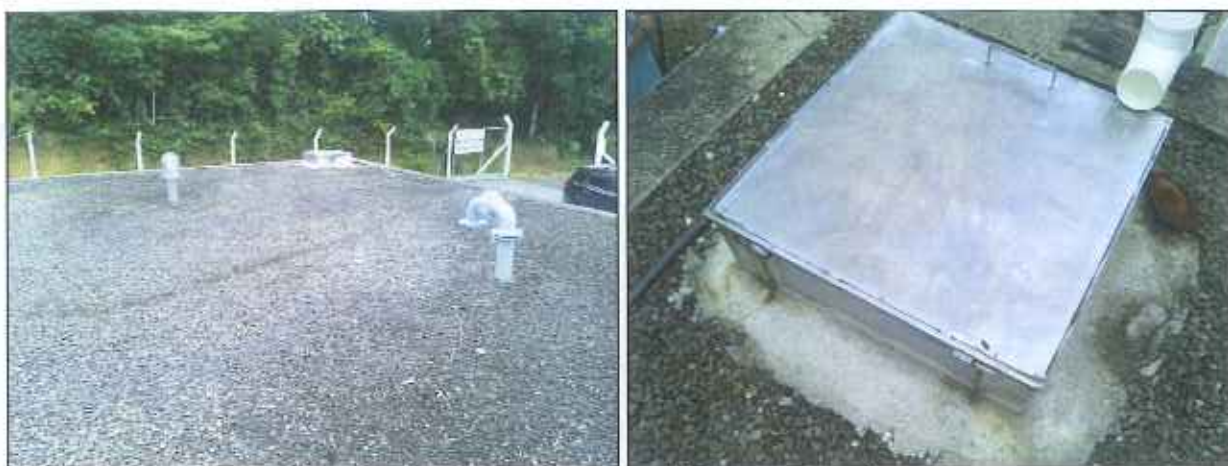
Figura 5: Cobertura do reservatório sem guarda-corpo

CONCLUSÃO ARESC: Recomendação não atendida pela concessionária nesta última fiscalização, visto que não consta guarda-corpo no reservatório (figura 5). As áreas de acesso (escadas, tampas e cobertura do reservatório) devem conter estrutura de proteção para garantir a proteção dos funcionários que realizam serviços de operação e manutenção.

RECOMENDAÇÃO 12: Providenciar guarda-corpo para visitação e melhor proteção aos funcionários que fazem manutenção conforme determina Resolução.

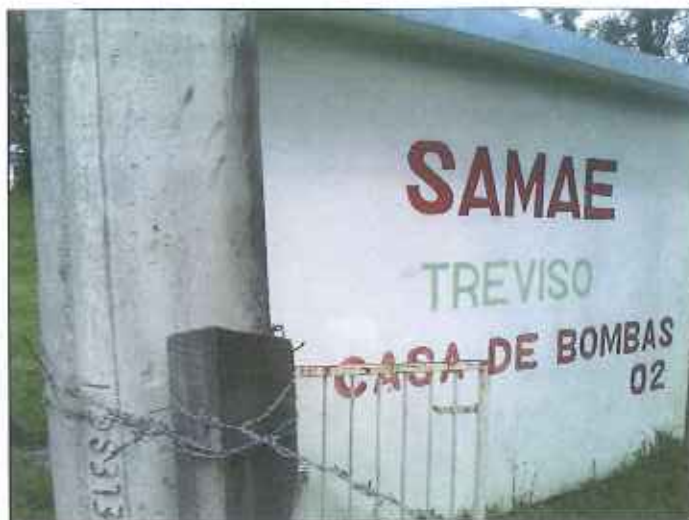
Figura 6: ERAT 02

CONCLUSÃO ARESC: Recomendação atendida pela concessionária nesta última fiscalização, visto que a estação de recalque foi identificada (figura 6).

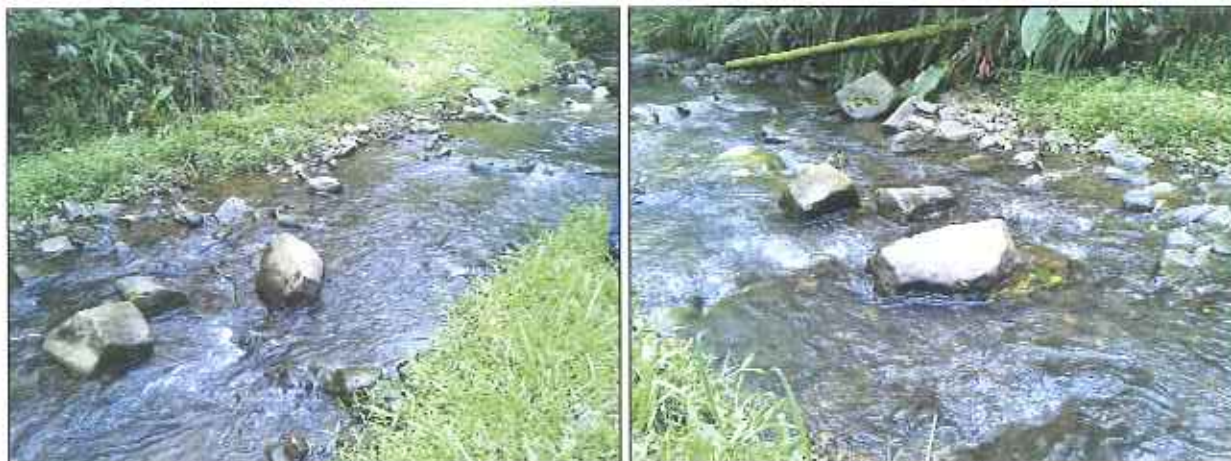
Figura 7: Manancial de captação sem proteção adequada

CONSTATAÇÃO 01: Problemas e/ou falta de muros, cercas, grades e dispositivos de fechamento para restrição da entrada de pessoas não autorizadas na área de captação de água bruta, em desacordo com artigo 119 da Resolução ARESC nº 046/2016:

RECOMENDAÇÃO 01: Deve ser instalada cerca de proteção, para evitar o acesso de pessoas não autorizadas.

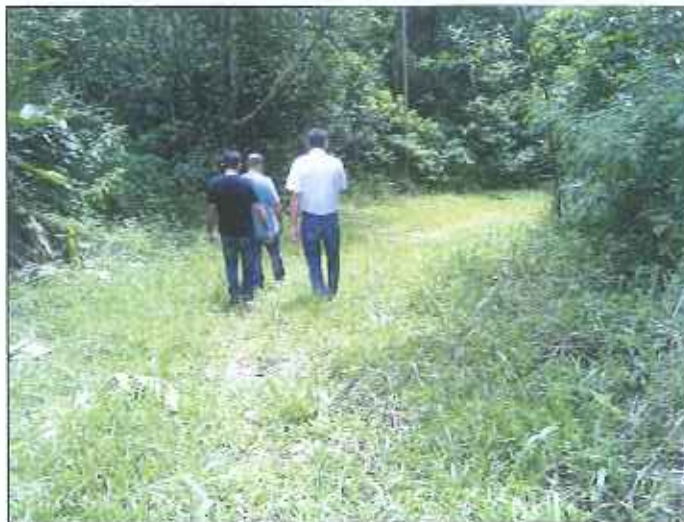
Figura 8: Acesso à área de captação inadequado

CONSTATAÇÃO 02: Problemas de falta de acesso à área de captação de água bruta, em desacordo com artigo 11 da Resolução ARESC nº 048/2016:

RECOMENDAÇÃO 02: Deve ser providenciado acesso adequado à área de captação.

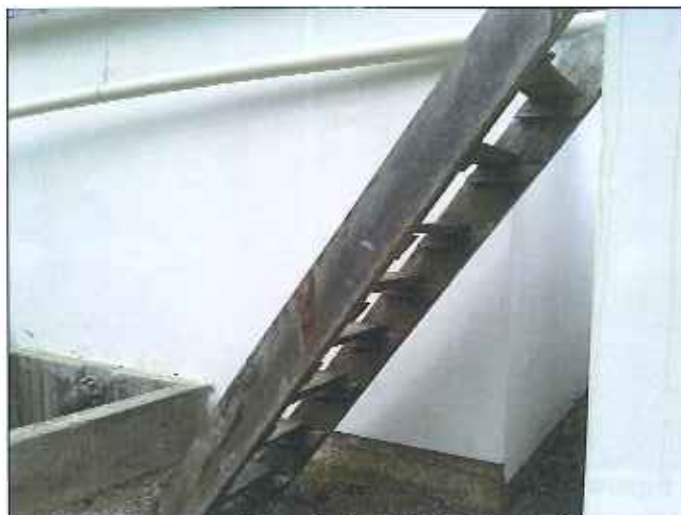
Figura 9: Escada da ETA inadequada

CONSTATAÇÃO 03: Escada inadequada na ETA, que pode por em risco a segurança do operador, em desacordo com artigo 119 da Resolução ARESC nº 046/2016:

RECOMENDAÇÃO 03: Deve ser providenciada escada adequada para acesso aos filtros da ETA.
