RELATÓRIO DE ACOMPANHAMENTO GEFIS Nº 024/2013 - Tangará

Assunto: Fiscalização de ACOMPANHAMENTO dos Serviços de Saneamento Básico

Unidade Auditada: **AGÊNCIA TANGARÁ - ATGA**

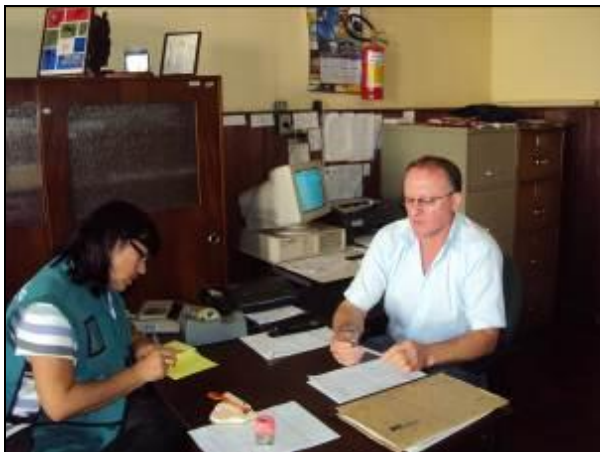
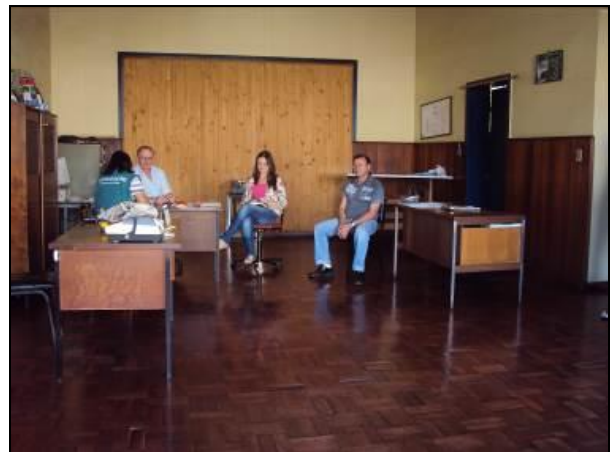
Figura 3: Instalações da área de atendimento ao usuário e almoxarifado (inicial)

6) As condições de mobiliário são favoráveis (Res. AGESAN nº 004 - Art. 127)? Sim () Não (x) Pendência ():

RECOMENDAÇÃO 03: Deverão ser melhoradas as condições de atendimento. Será realizada nova Visita após o encerramento das reformas. (Acompanhamento)

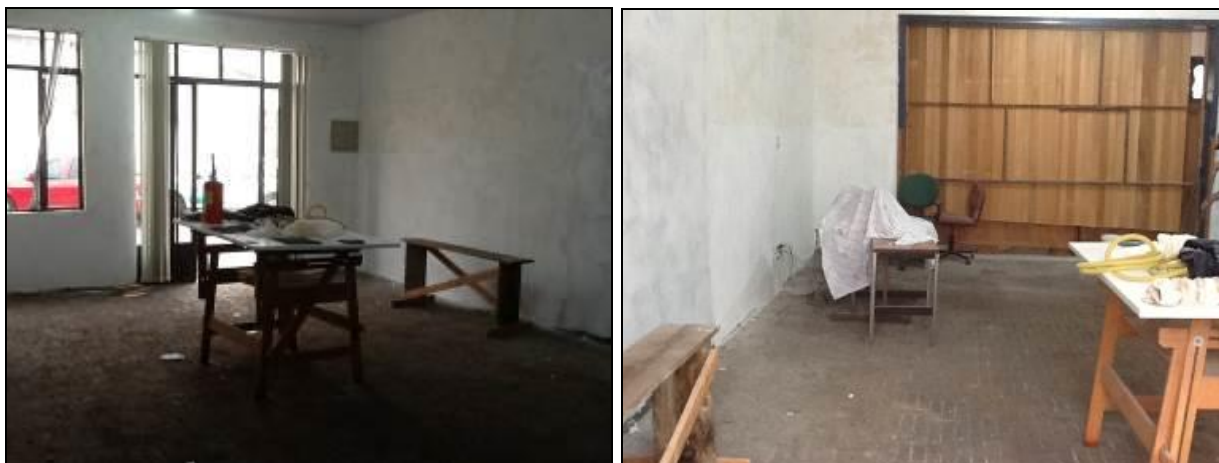
Figura 5 – Escritório/atendimento em reforma (acompanhamento)

7) Os equipamentos e instalações elétricas estão em bom estado (Resolução AGESAN nº 004 - Art. 127)? Sim () Não () Pendência (x): Obs.: Em reforma. (Acompanhamento)

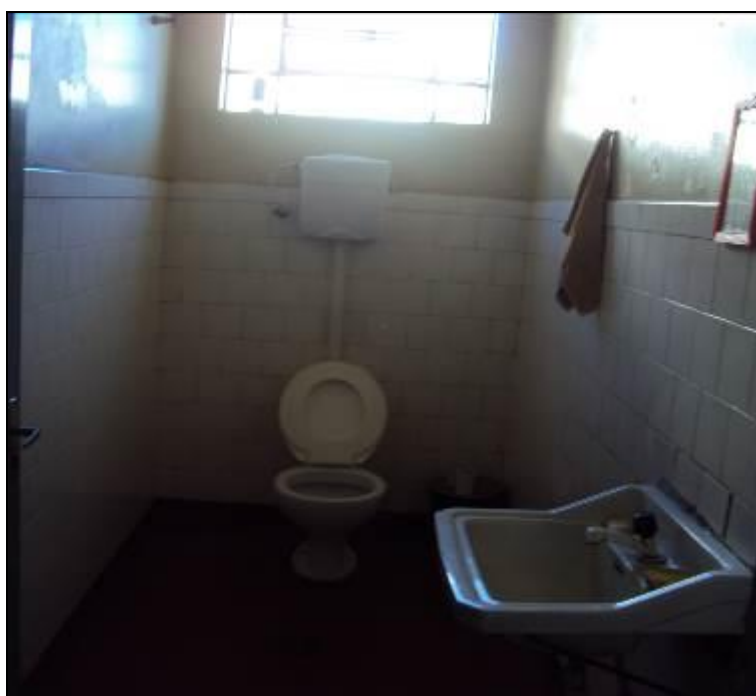
Figura 6 - Situação do Sanitário disponível. (inicial)

8) Existe sanitário disponível para uso dos funcionários (Resolução AGESAN nº 004 Art. 127)? Sim (x) Não () - Encontra-se em boas condições de higiene e limpeza? Sim () Não (x) Pendência ():

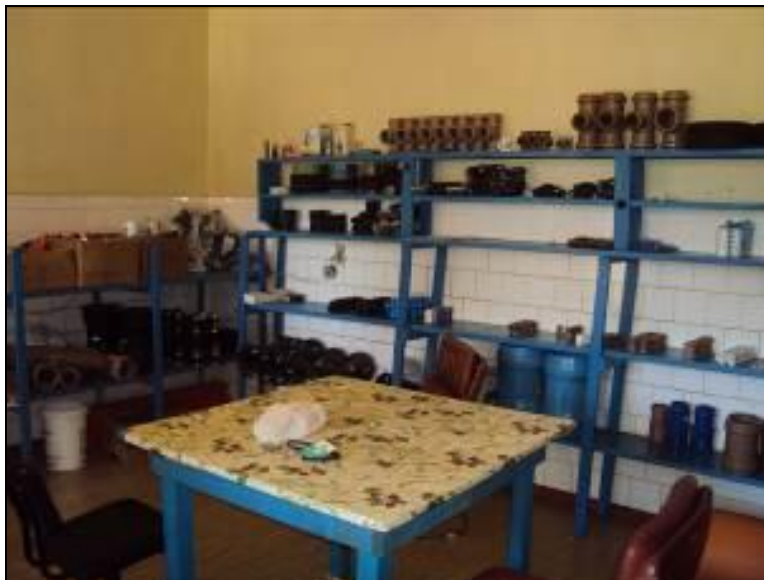
Figura 8: Almoxarifado (Inicial)

10) Existe almoxarifado em boas condições? Sim () Não (x) Pendência ():

RECOMENDAÇÃO 05: Espaço deverá ser organizado e separadas as áreas de depósito de materiais e alimentação.

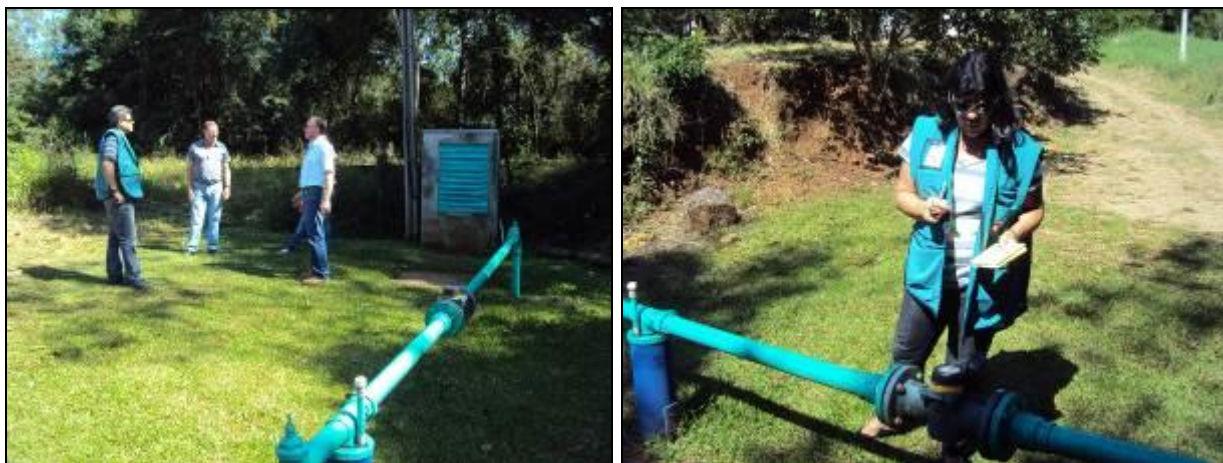
Figura 12: Visão geral da Captação através de poço artesiano, situada nas proximidades do centro. (inicial)

Obs.: Existem dois poços artesanais para captação, ambos sem cercamento. (inicial)

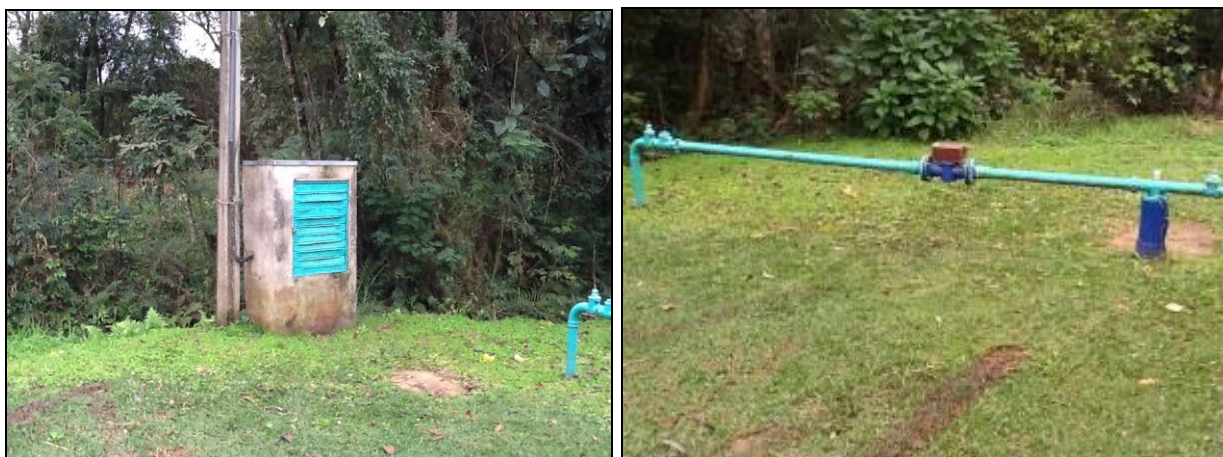
Figura 13: Poços continuam sem as cercas de proteção (acompanhamento)

Obs.: Poços seguem sem isolamento. (Acompanhamento)

8) Existe proteção contra enchentes e entrada de pessoas estranhas e animais (Resolução AGESAN Nº11 - Art. 10º)? Sim () Não (x) Pendência ():

RECOMENDAÇÃO 07: Reportar razão e prazos para solução. (Acompanhamento)

RECOMENDAÇÃO 08: Reportar razão e prazos para solução. (Acompanhamento)

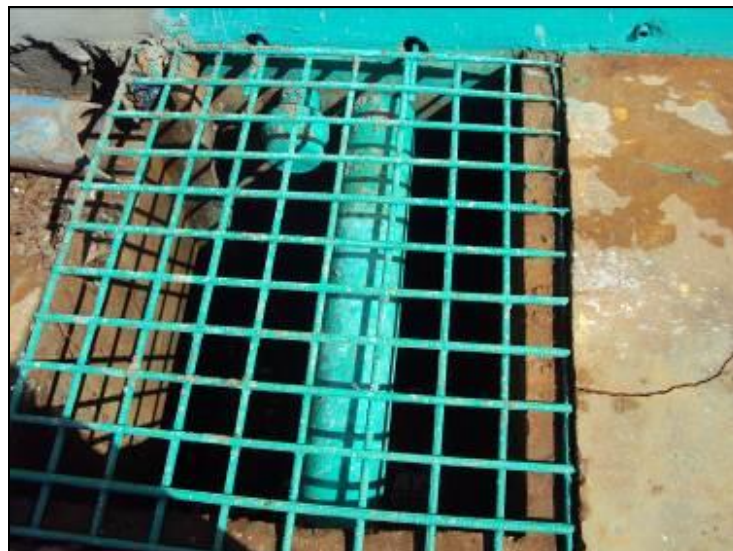
Figura 19: Estruturas gradeadas (Inicial)

19) Os instrumentos possuem tampas (Resolução AGESAN n°11 - Art. 15º)? Sim () Não ()
Pendência (x) : Obs.: Algumas estruturas tem grades, outras não. Providenciar!

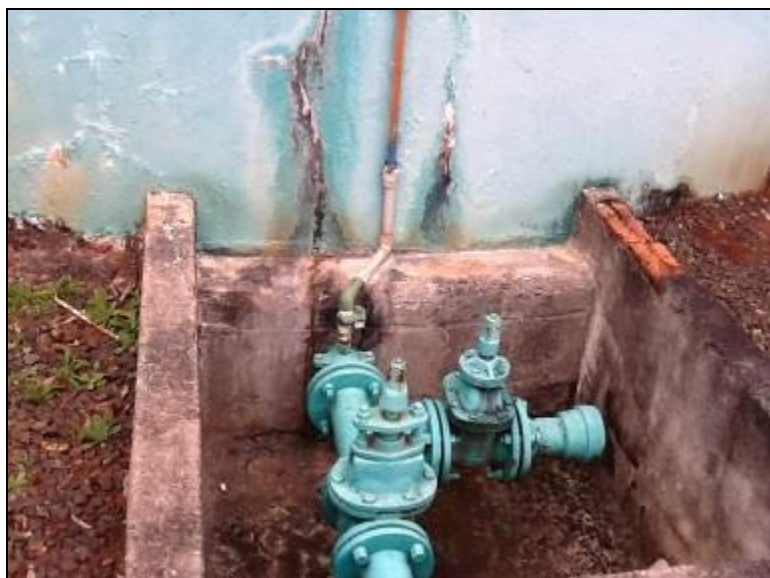
Figura 211 - Imagens de estruturas do sistema, sem gradeamento (acompanhamento)

20) As condições das tampas são adequadas? Sim () Não () Pendência (x): Obs.: Quando existem, sim!

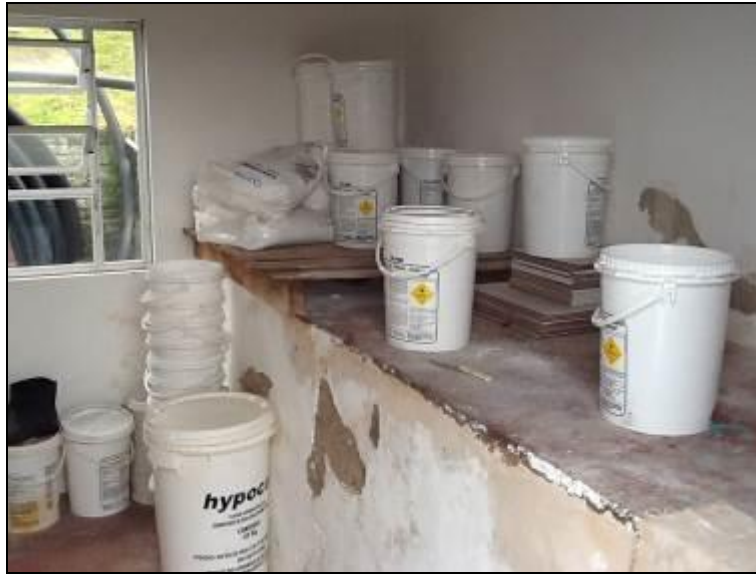
Figura 22: Depósito de produtos químicos

23) O armazenamento dos produtos químicos é adequado (Resolução AGESAN Nº11 - Art. 18º §2º)? Sim () Não (x) Pendência ():

RECOMENDAÇÃO 12: Adequar às Normas Técnicas.

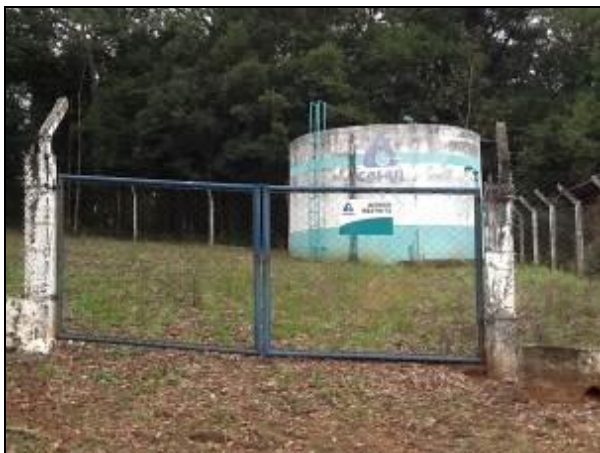
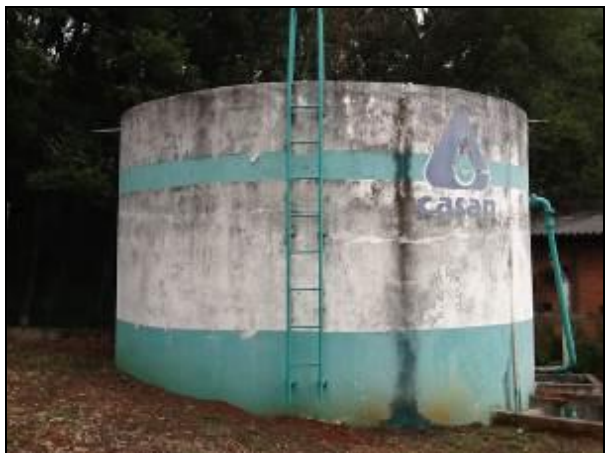
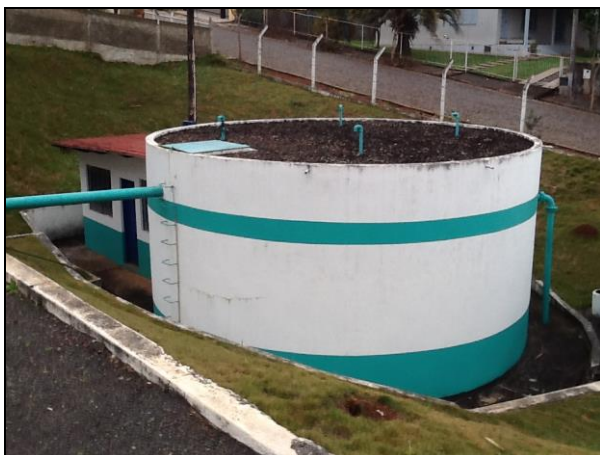
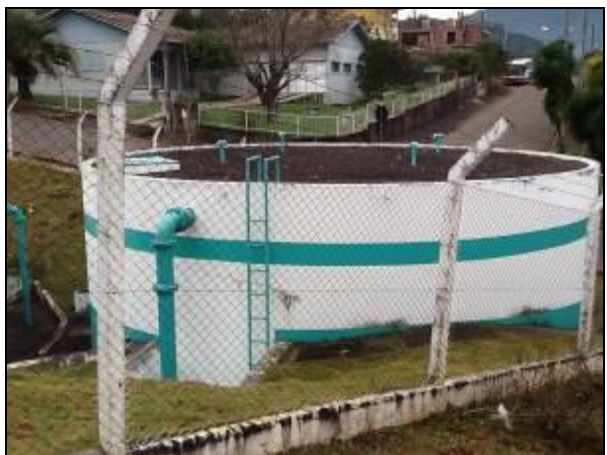
Figura 26 - Demais reservatórios do SAA (acompanhamento)

Observações: Alguns reservatórios encontram-se em situação pior do que na Visita Inicial em termos de pintura e conservação.

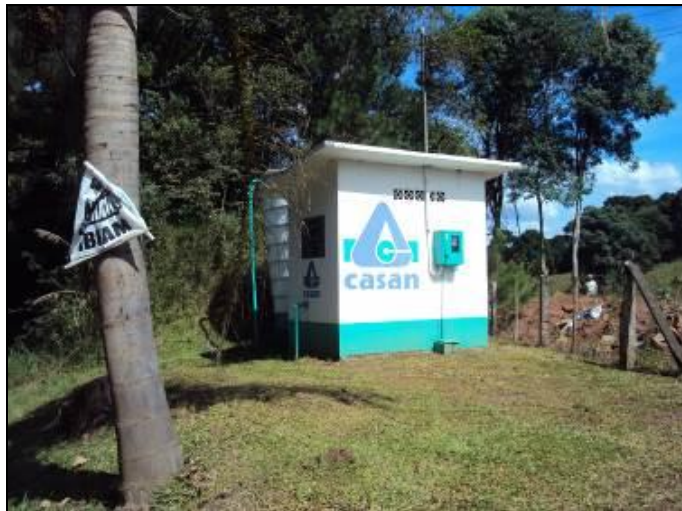
Figura 29: Estrutura componente da rede de distribuição (inicial)

1) Estão devidamente identificadas? Sim () Não (x) Pendência ():

RECOMENDAÇÃO 14: Estruturas precisam ser identificadas.

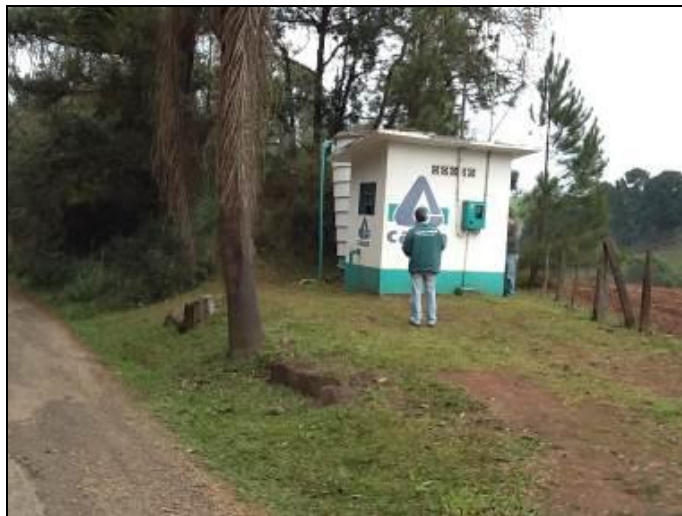
Figura 28: Estrutura componente da rede de distribuição (acompanhamento)

2) Estão devidamente isoladas? Sim () Não (x) Pendência ():

RECOMENDAÇÃO 15: Todas as Unidades necessitam ser isoladas para garantir a segurança do Sistema.

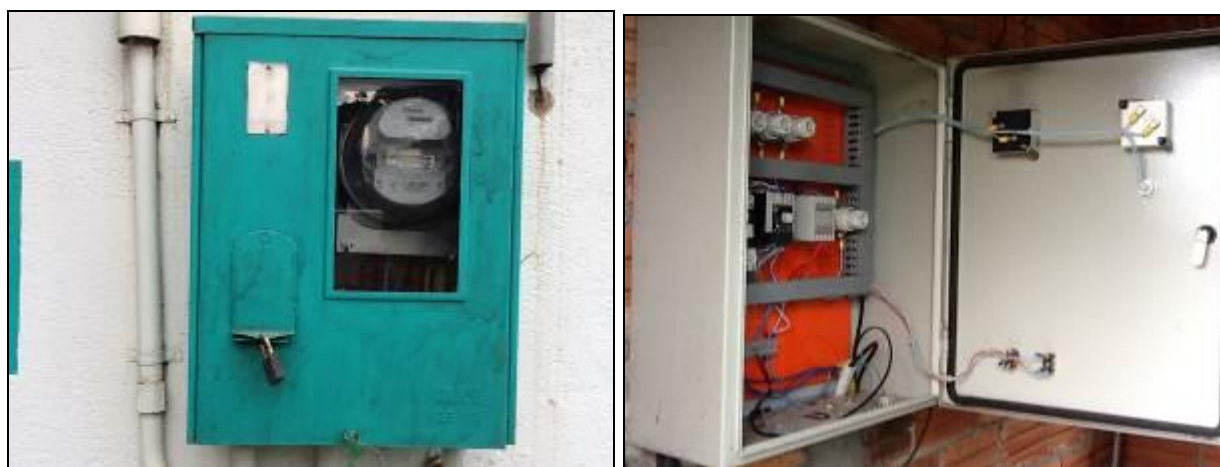
Figura 32: Relógio e quadro de energia (Acompanhamento)

3) Quadro de Energia está em boas condições? Sim (x) Não () Pendência ():

4) O disjuntor está devidamente trancado? Sim (x) Não ()
