RELATÓRIO DE FISCALIZAÇÃO

Assunto: Fiscalização INICIAL dos Serviços de Saneamento Básico

Relatório nº 074/2013

Município de: RANCHO QUEIMADO/SC

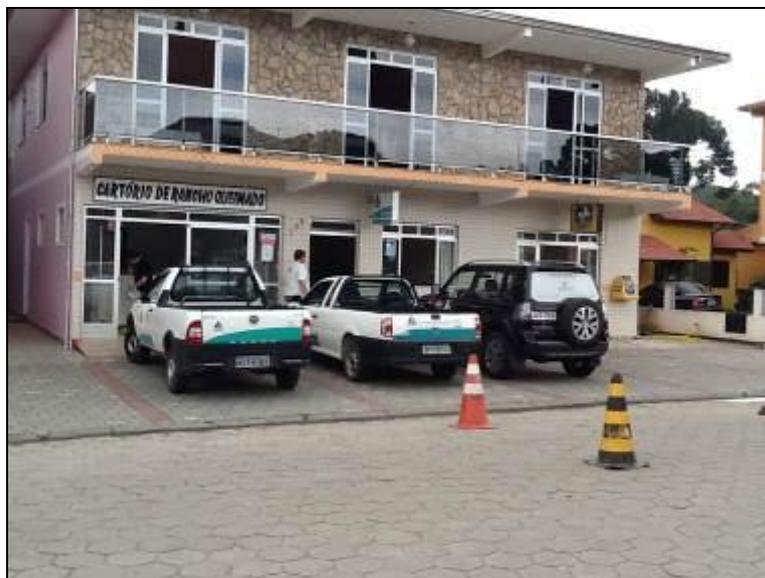
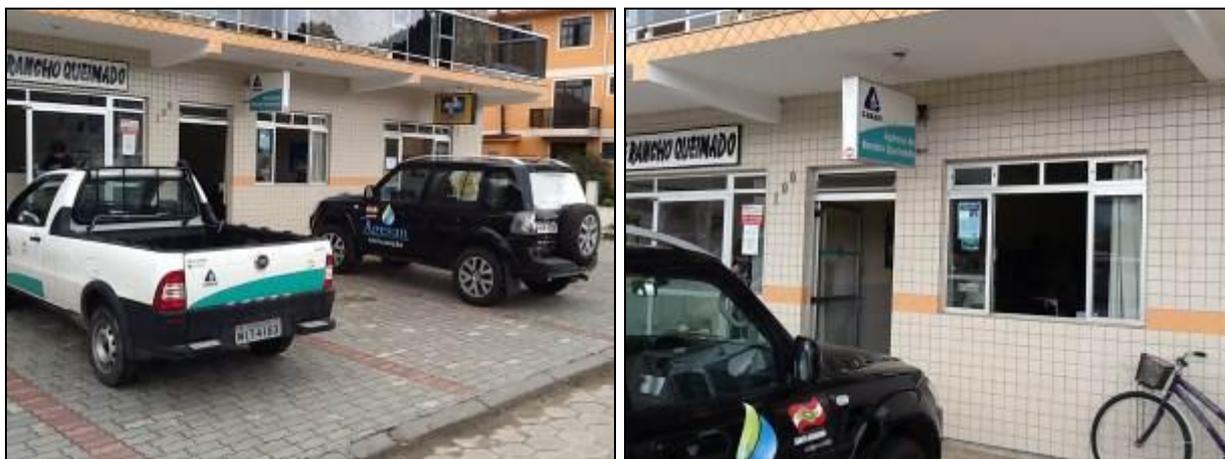
Figura 1: Fachada do Prédio

- 1) Existe identificação de que ali funciona um escritório de atendimento (Lei nº 8.078 Art. 6º)? Sim () Não (x) Pendência ():
- 2) O imóvel é: Próprio () Alugado (x)
- 3) Há placa indicativa do horário de funcionamento (Lei nº 8.078 - Art. 6º)? Sim (x) Não () Pendência ():

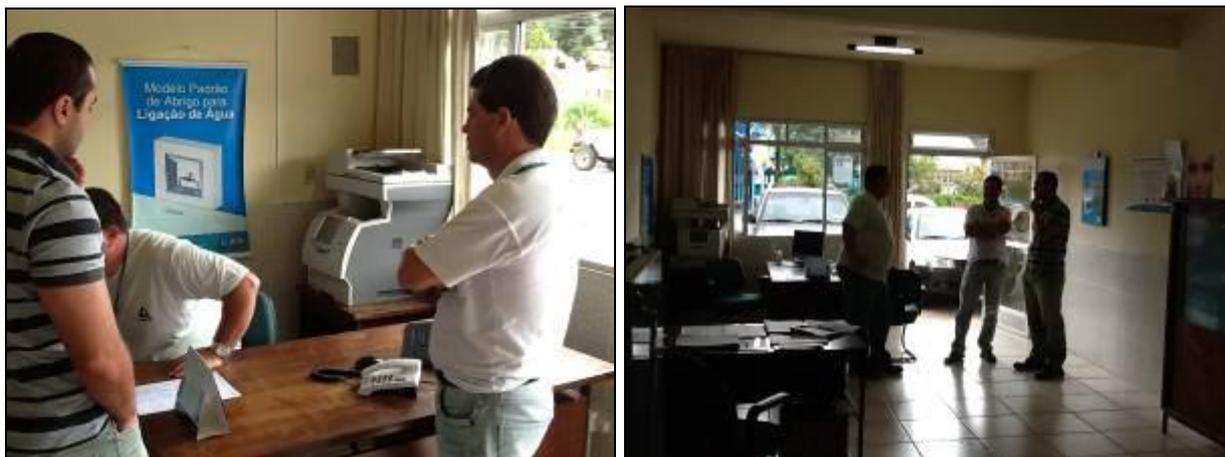
Figura 2: Mobiliário

6) As condições de mobiliário são favoráveis (Resolução AGESAN nº 004 – Art. 127)? Sim () Não (x) Pendência ():

RECOMENDAÇÃO 02: Providenciar melhorias/padronização do mobiliário e otimizar área de atendimento ao público.

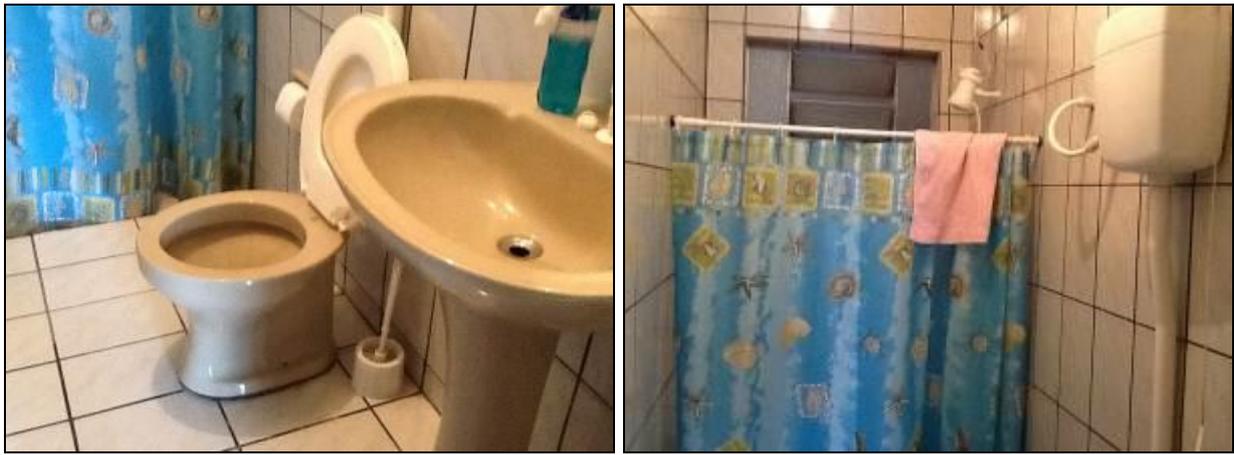
Figura 3: Sanitário da Unidade

8) Existe sanitário disponível para uso dos funcionários (Resolução AGESAN nº 004 Art. 127)? Sim () Não () Pendência (x): Obs.: Utilizam compartilhada.

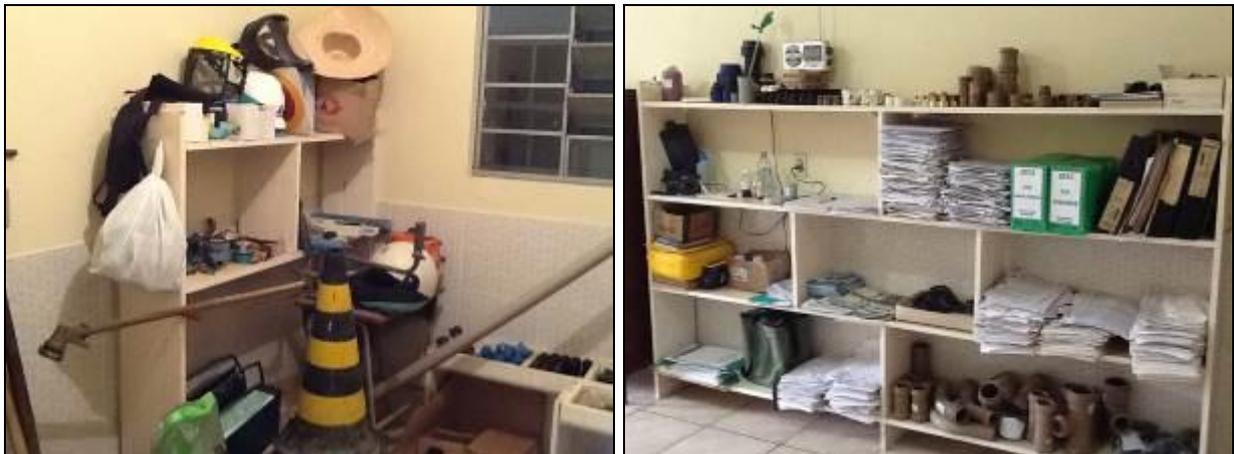
Figura 4: Almoxarifado/depósito

11) Existe almoxarifado em boas condições? Sim () Não (x) Pendência (): Obs.:

RECOMENDAÇÃO 03: Providenciar melhorias e adequações.

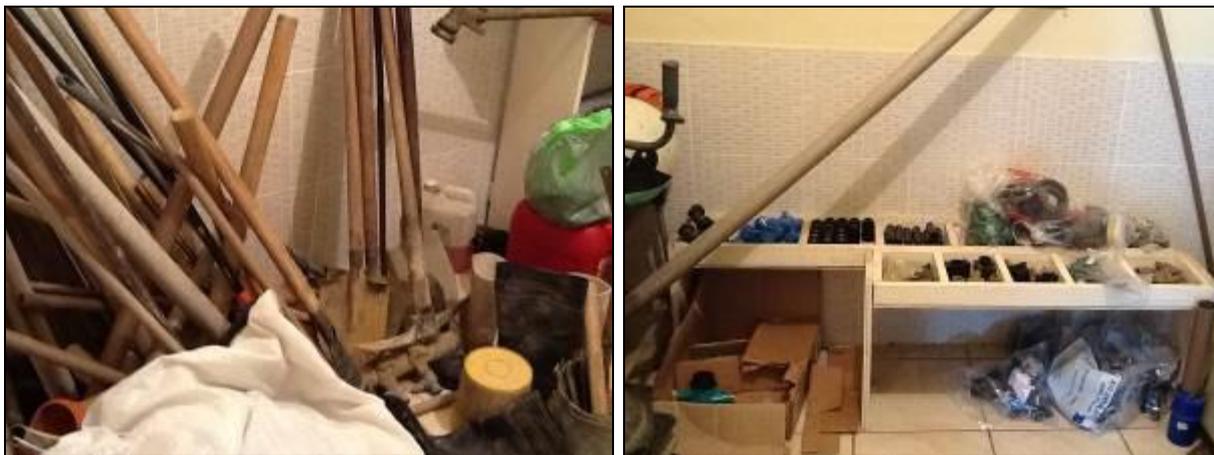
Figura 6: Depósito de ferramentas e materiais.

18) As ferramentas de trabalho estão dispostas em local adequado e seguro (*picaretas, pás, enxadas, alavancas, etc.*)? Sim (x) Não () Pendência ():

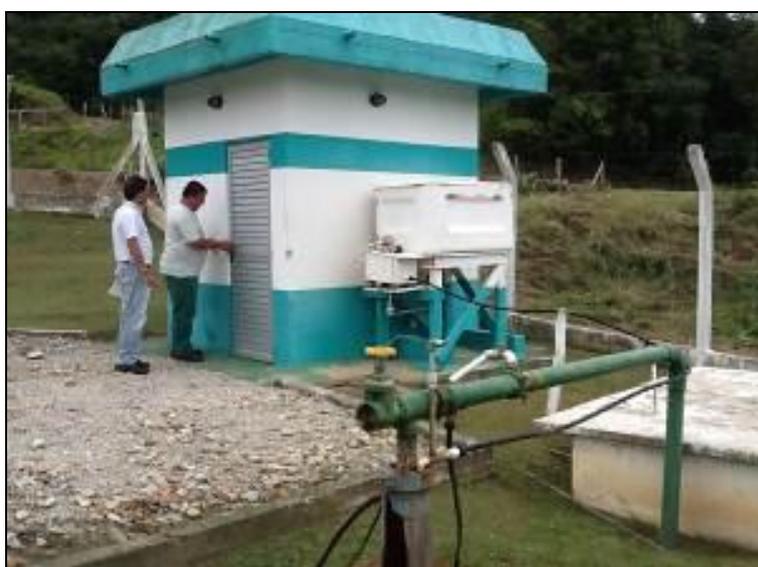
Figura 7: Poço 1

Endereço: Taguaras

Subterrâneo (x) Superficial ()

Onde é tratada a água deste manancial? Na Casa de Química ao lado.

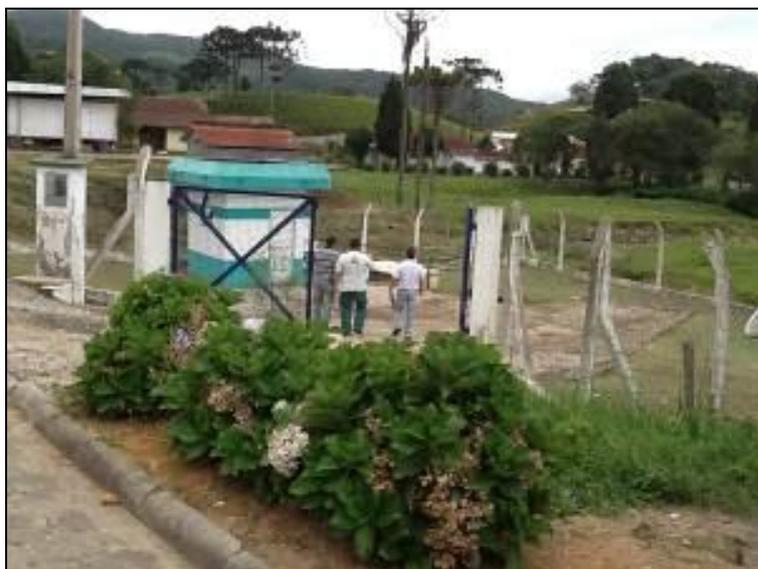
Figura 8: Proteção Poço

3) Existe cerca de proteção da área do manancial (Resolução AGESAN nº11- Art. 10º)? Sim (x) Não () Pendência ():

8) Existe proteção contra enchentes e entrada de pessoas estranhas e animais (Resolução AGESAN Nº11 – Art. 10º)? Sim (x) Não () Pendência (): Obs.: Existe mas não é suficiente.

RECOMENDAÇÃO 05: Providenciar placas ou pinturas que informem as restrições de acesso à área.

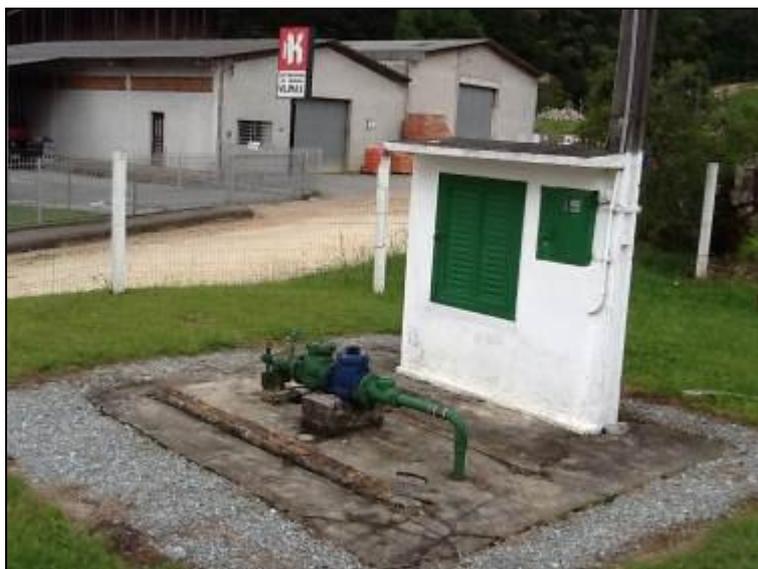
Figura 9: Poço 2

Endereço: Sede.

Subterrâneo (x) Superficial ()

Onde é tratada a água deste manancial? Na Casa de Química ao lado.

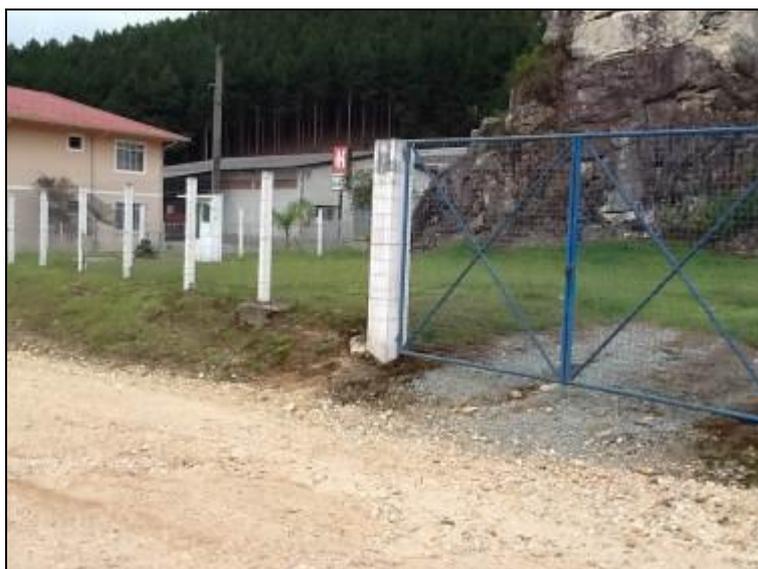
Figura 10: Entrada do Poço

03) Existe cerca de proteção da área do manancial (Resolução AGESAN nº11- Art. 10º)? Sim (x) Não () Pendência ():

Observações: Necessárias melhorias gerais de manutenção e conservação.

RECOMENDAÇÃO 7: Providenciar placas ou pinturas que informem as restrições de acesso à área.

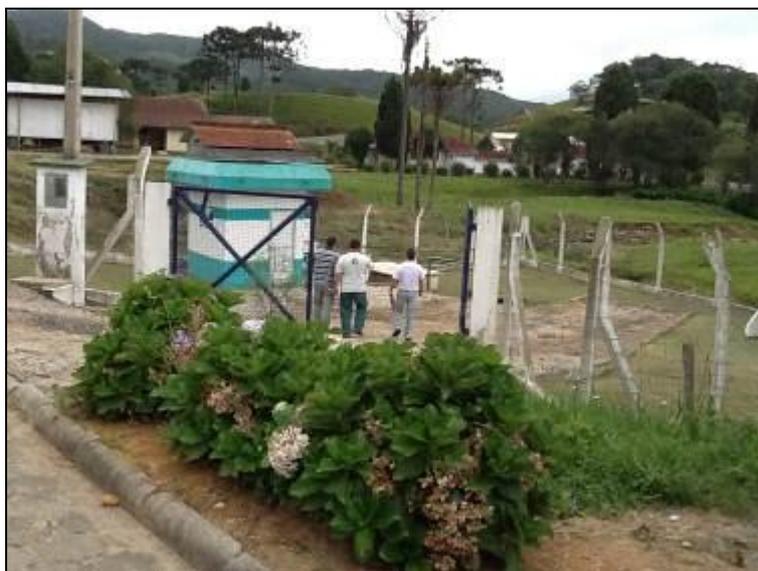
Figura 14: Acesso a Casa de Química de Taquaras

2) O acesso à ETA está em boas condições (Resolução AGESAN Nº11 - Art. 15º)? Sim (x) Não () Pendências ():

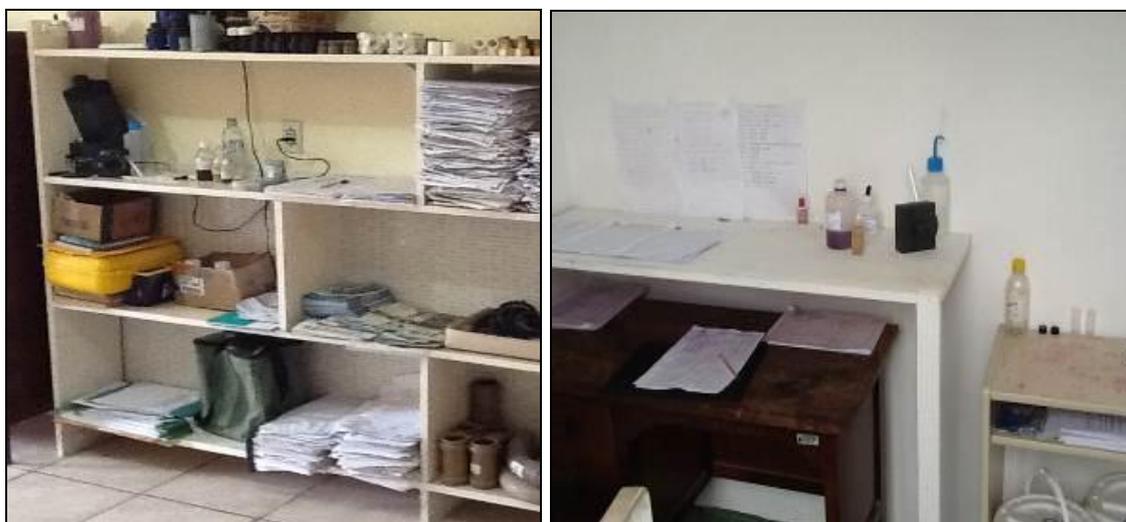
3) As condições do Laboratório são adequadas? Sim () Não () Pendência (x):

Figura 15: laboratório improvisado junto ao Escritório e na ETA Taquaras (D).

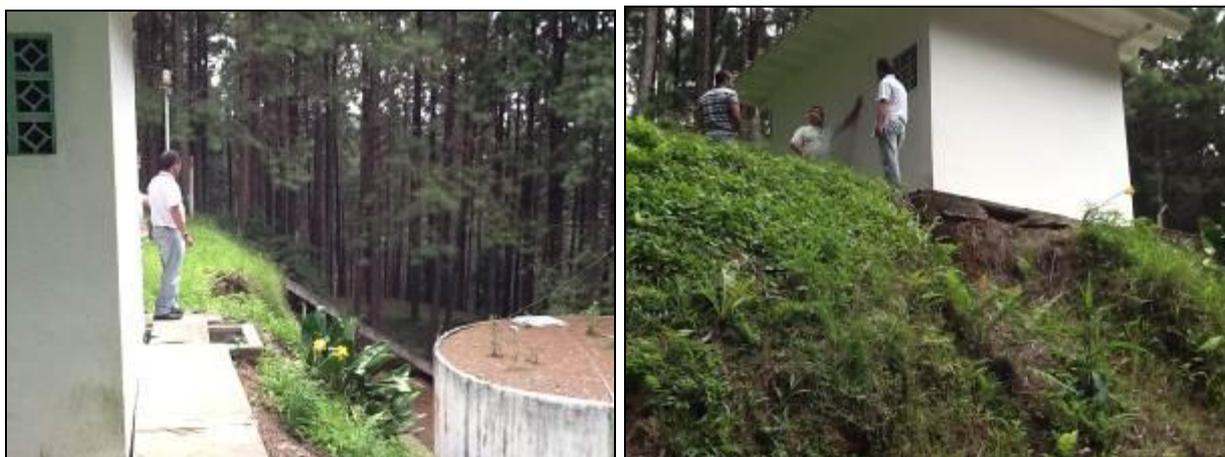
9) Existe cerca de proteção da ETA em bom estado de conservação (Resolução AGESAN Nº11 - Art. 15º)? Sim () Não (x) Pendência ():

Figura 16: Estrutura da ETA sob risco

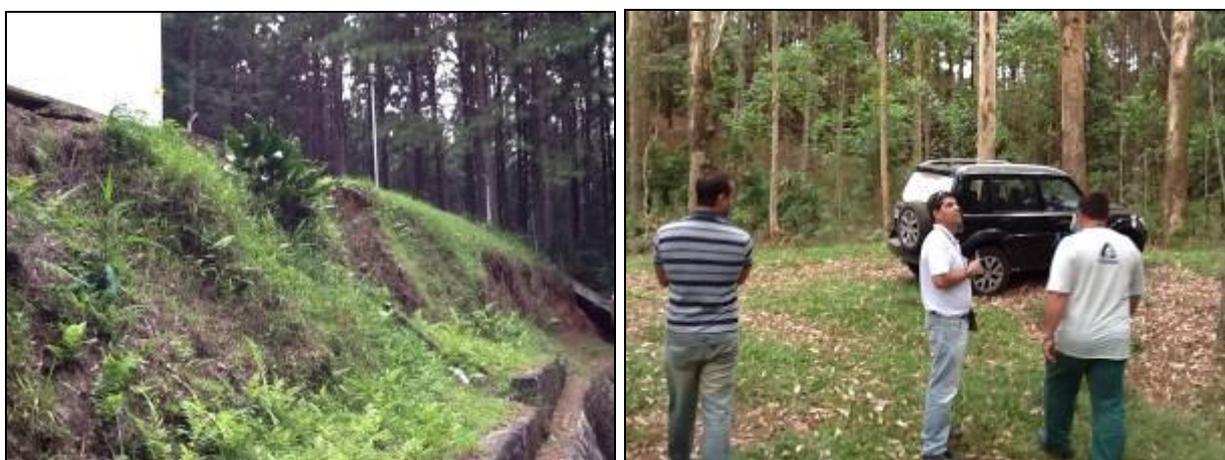
10) As condições de limpeza do pátio externo são boas (Resolução AGESAN nº11 - Art. 15º)? Sim () Não (x) Pendência ():

Figura 17: Áreas externas da ETA

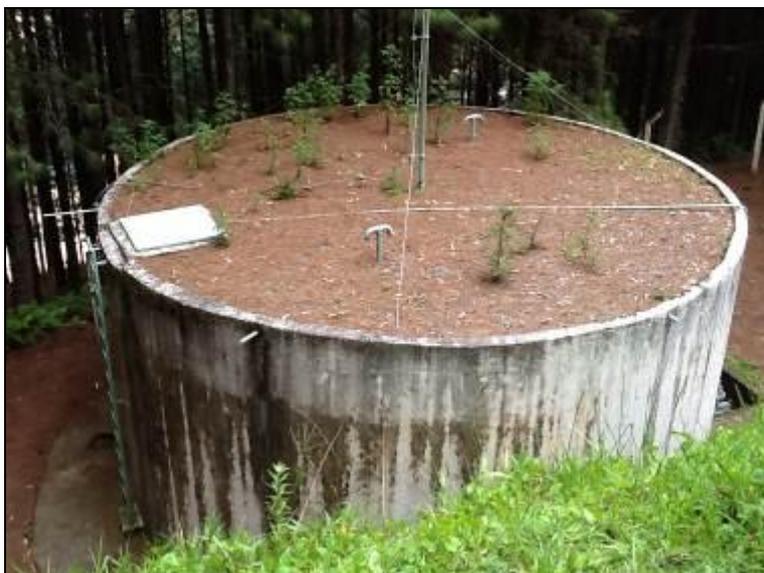
Figura 18: Reservatório R-01 Sede

3) As condições de limpeza dos entornos são adequadas (Resolução AGESAN nº11 - Art. 23º)? Sim () Não (x) Pendência ():

4) As áreas estão devidamente cercadas e trancadas (Resolução AGESAN nº11 - Art. 23º)? Sim () Não (x) Pendência ():

7) As áreas de cobertura encontram-se em condições adequadas (Resolução AGESAN N°11 - Art. 23º)? Sim () Não (x) Pendência (): Obs.:

Observações: Muitas melhorias são necessárias no entorno do R-01 Sede e Casa de Química anexa.

RECOMENDAÇÃO 13: Providenciar melhorias no entorno (limpeza/capina).

RECOMENDAÇÃO 15: Providenciar isolamento da área.

RECOMENDAÇÃO 16: Providenciar melhorias.

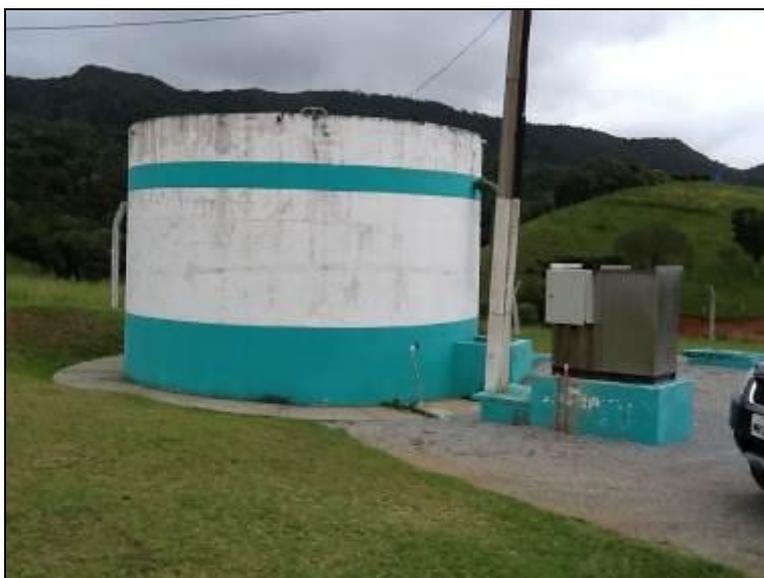
Figura 19: R-01 Taquaras em boas condições

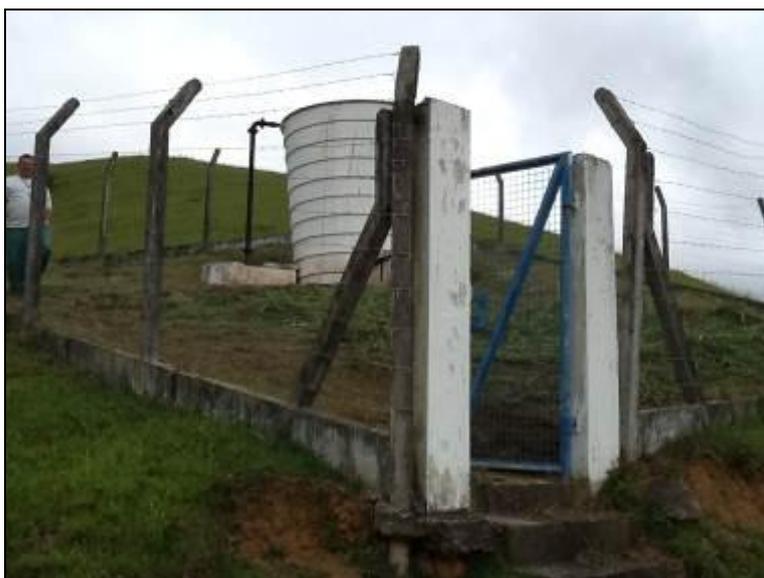
Figura 20: R-02 Taquaras em boas condições

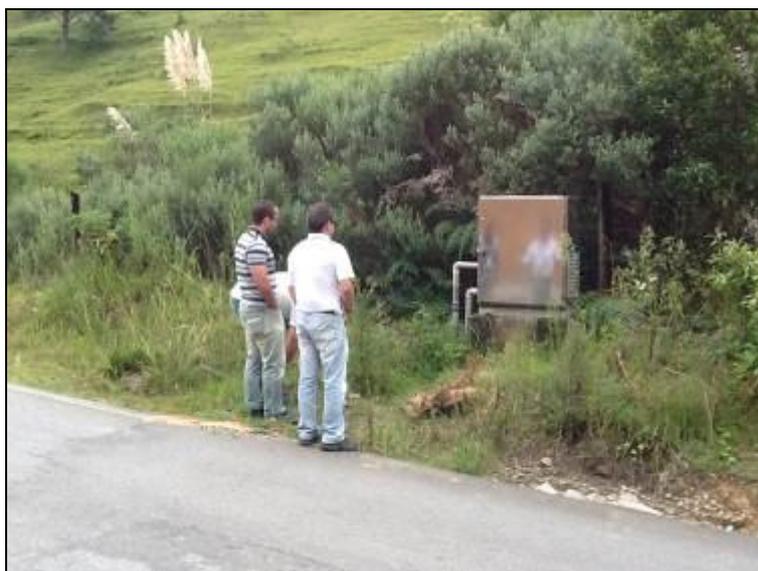
1) Estão devidamente identificadas? Sim () Não (x) Pendência ():

Figura 21: ERAT sem identificação.

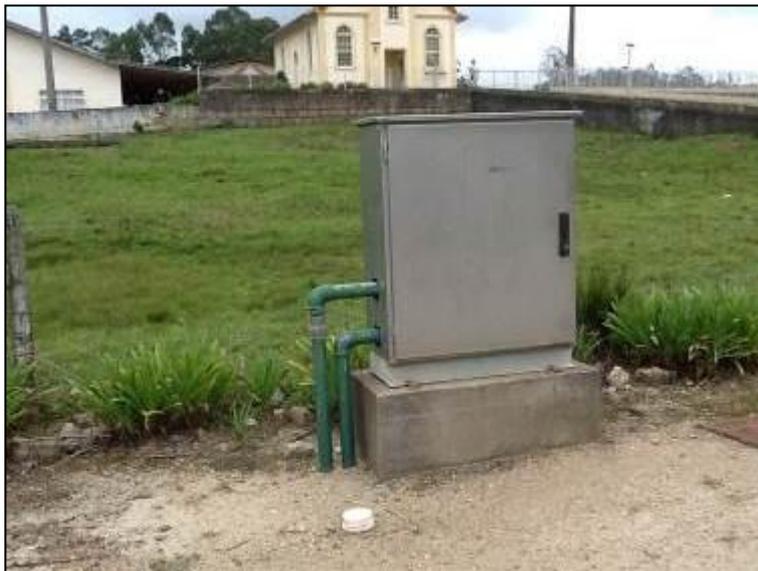
Figura 22: ERAT sem isolamento.

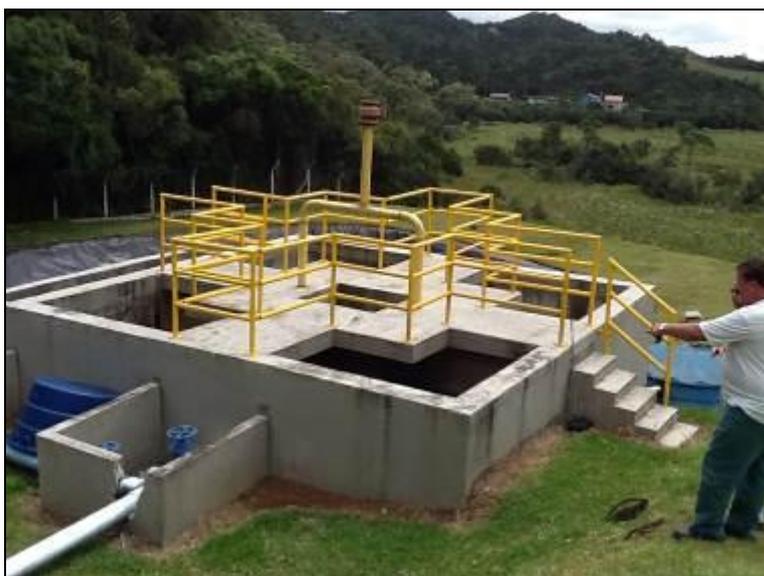
Figura 23: Visão geral da ETE

Endereço: Estrada Geral Rio Capivaras s/n.

Qual região é atendida por esta Estação? Área Central do Município.

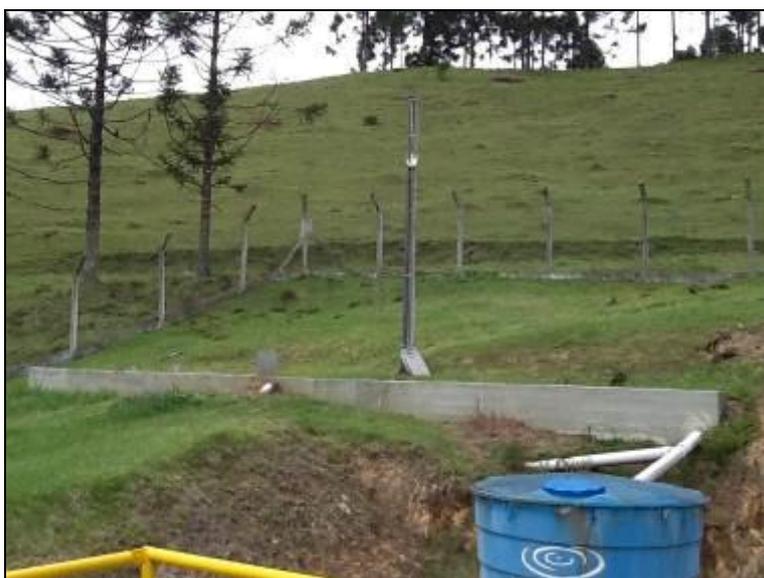
Figura 24: Cercamento

2) A área é devidamente cercada e sinalizada (NBR 12.209)? Sim (x) Não ()
Pendência ():

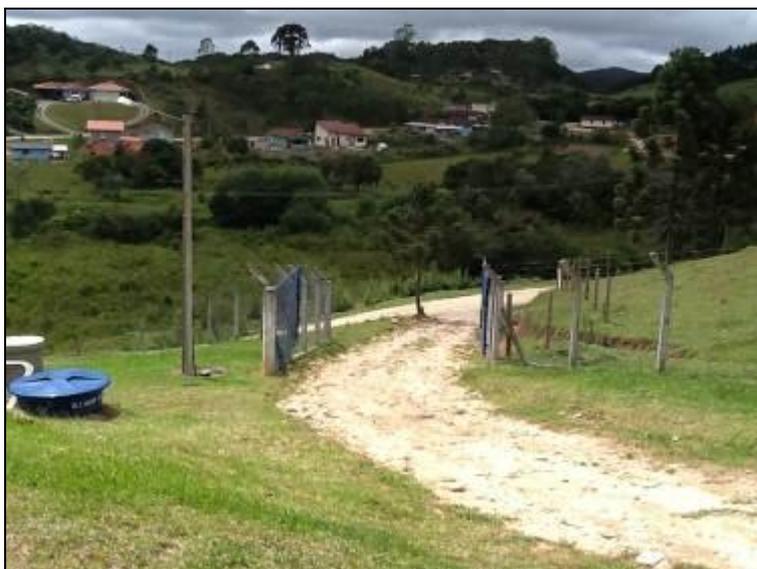
Figura 25: Acesso à ETE

- 11) O acesso à ETE está em boas condições (Resolução AGESAN N°11 Art. 42º)?
Sim (x) Não () Pendência ():

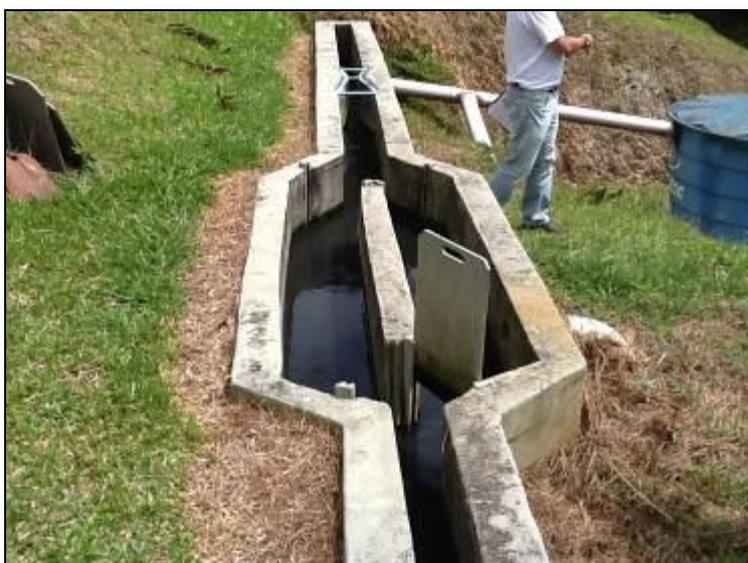
Figura 26: Chegada do efluente

16) As tubulações de chegada do esgoto bruto (EB) apresentam bom estado de conservação (Resolução AGESAN N°11 - Art. 42°)? Sim (x) Não () Pendência ():

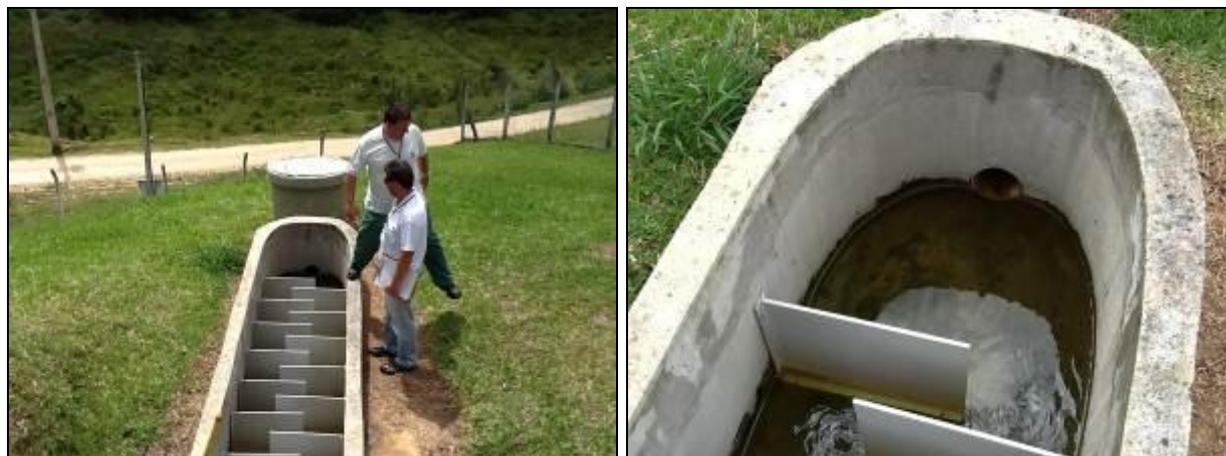
18) As condições de limpeza da(s) caixa(s) de recepção do EB são satisfatórias (Resolução AGESAN N°11 - Art. 42°)? Sim (x) Não () Pendência ():

Figura 27: Estruturas e tratamento físico

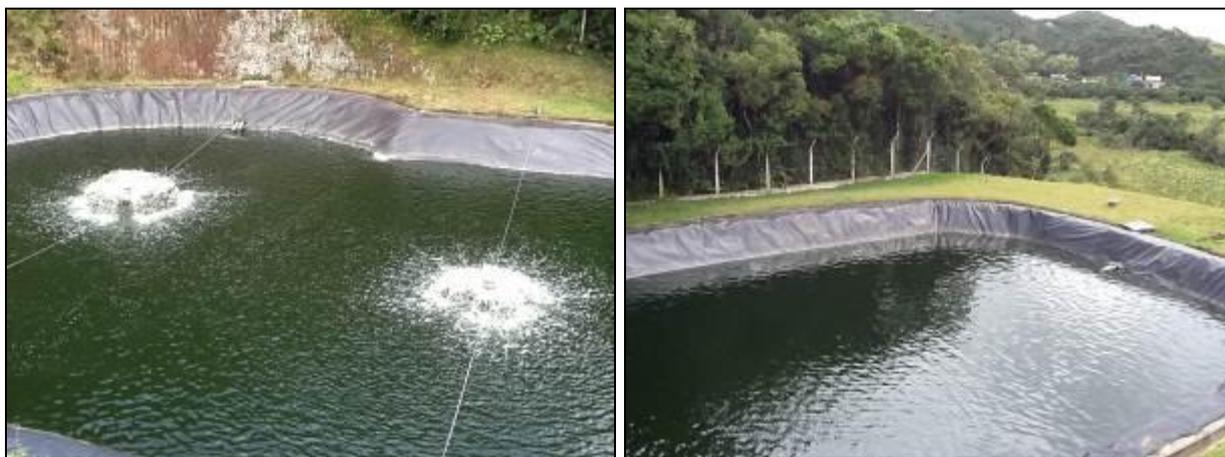
- 3) Que percentual do município é contemplado? 54,28.
- 4) Qual o tipo de tratamento? 1º () 2º (x) 3º () Tipo: Reator UASB + Lagoa Aerada com desinfecção.

Figura 28: Lagoas de aeração e decantação

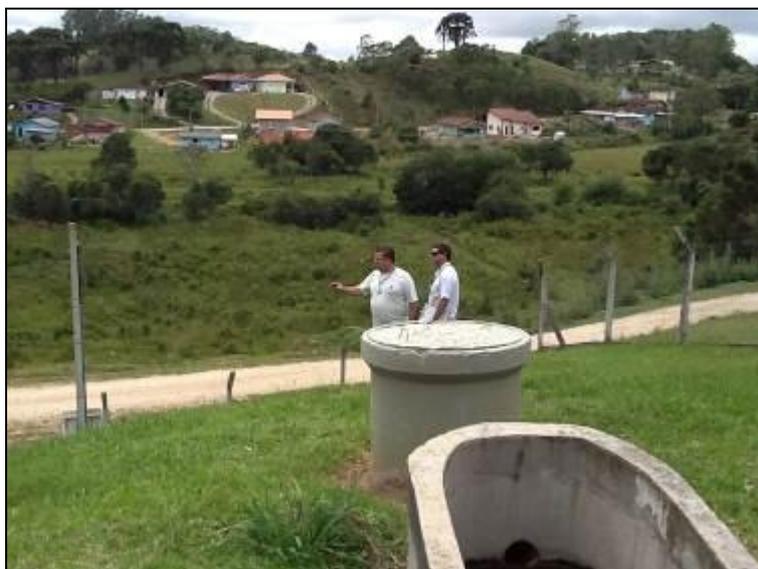
- 31) Onde é feito o despejo do efluente final da ETE? Num arroio no terreno à frente

Figura 29: Terreno onde passa o corpo receptor

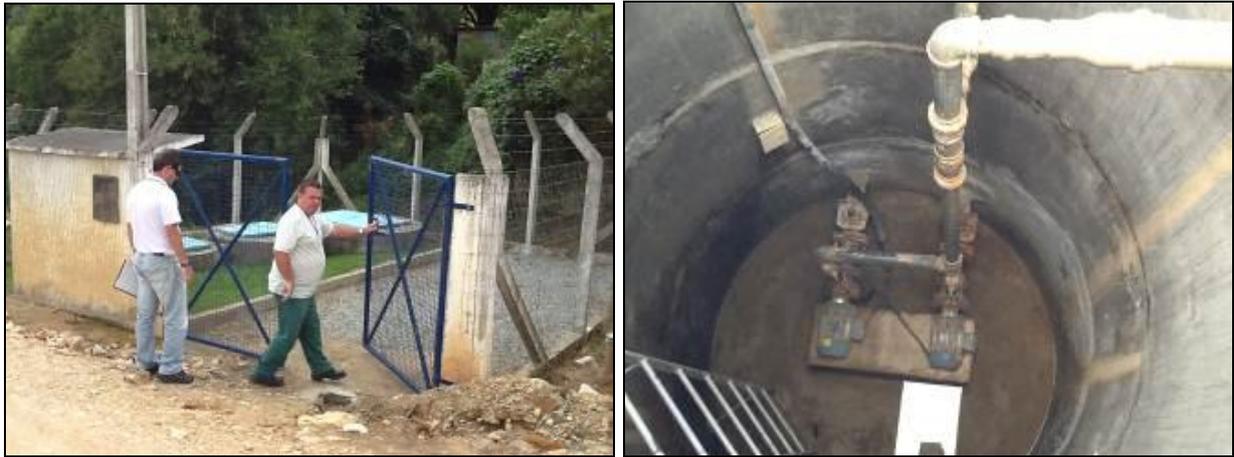
Figura 30: Estação Elevatória EE-01 - Principal

1) Estão devidamente identificadas? Sim () Não (x) Pendência ():

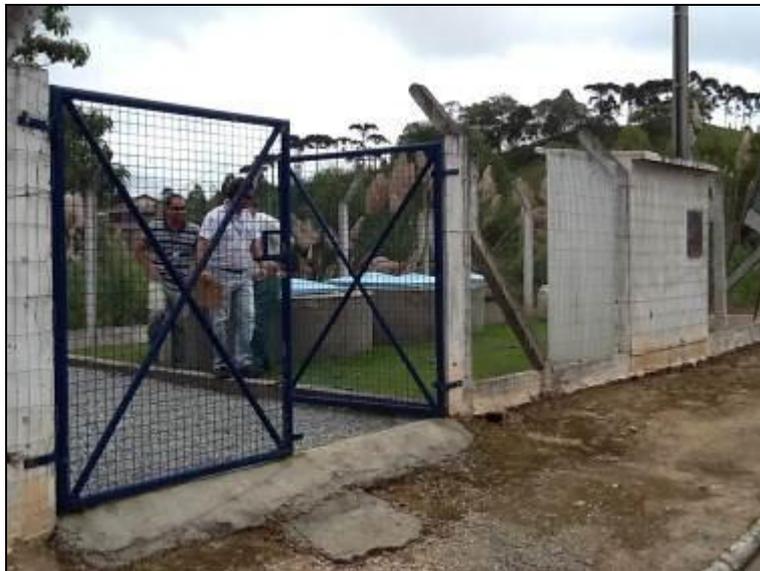
Figura 31: Estação Elevatória EE-02

5) Estão devidamente isoladas? Sim (x) Não () Pendência ():

6) Quadro de Energia está em boas condições? Sim (x) Não () Pendência ():

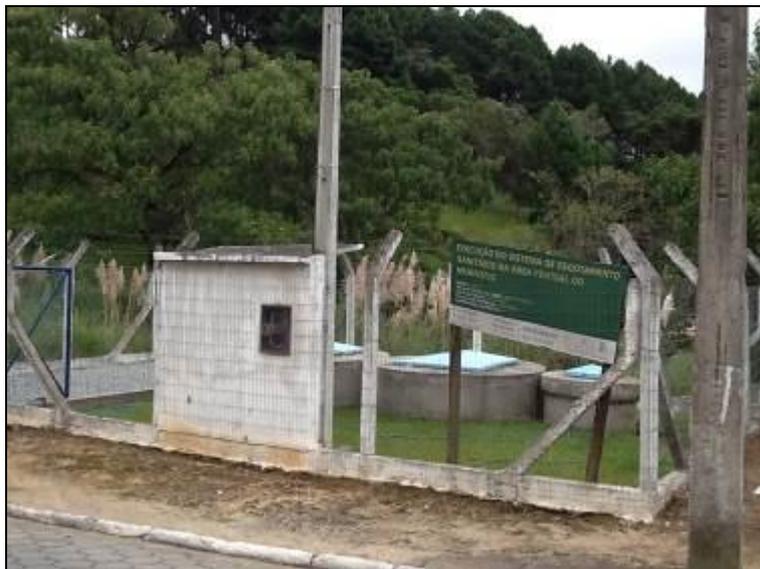
Figura 32: Estação Elevatória EE-03 - Portal

7) O disjuntor está devidamente trancado? Sim () Não (x)
