## **RELATÓRIO DE FISCALIZAÇÃO**

**Assunto: Fiscalização INICIAL dos Serviços de Saneamento Básico**

Relatório nº 064/2013

Município de: SÃO BONIFÁCIO/SC

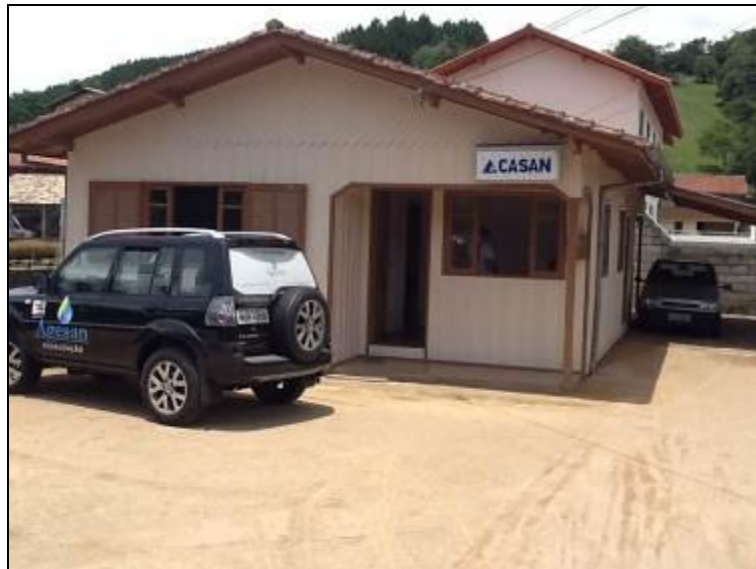
Fachada do Escritório.

1) Existe identificação de que ali funciona um escritório de atendimento (Lei nº 8.078 Art. 6º)? Sim (x) Não ( ) Pendência ( ):

2) Há placa indicativa do horário de funcionamento (Lei nº 8.078 - Art. 6º)? Sim ( ) Não (x) Pendência ( ):

3) A estrutura do prédio está aparentemente segura (Resolução AGESAN nº 004 - Art. 127)? Sim (x) Não ( ) Pendência ( ):

RECOMENDAÇÃO 01: Providenciar fixação de cartaz em local visível.

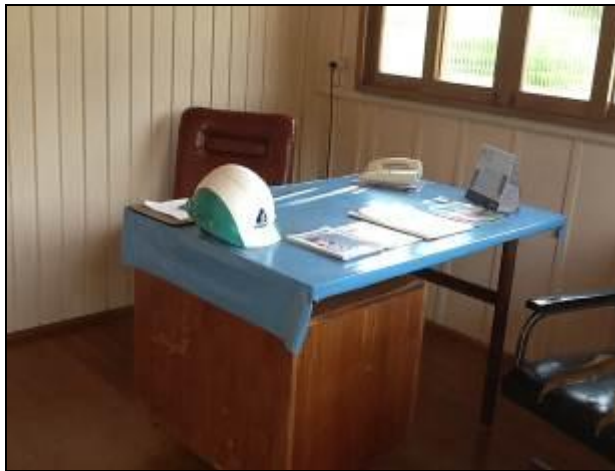
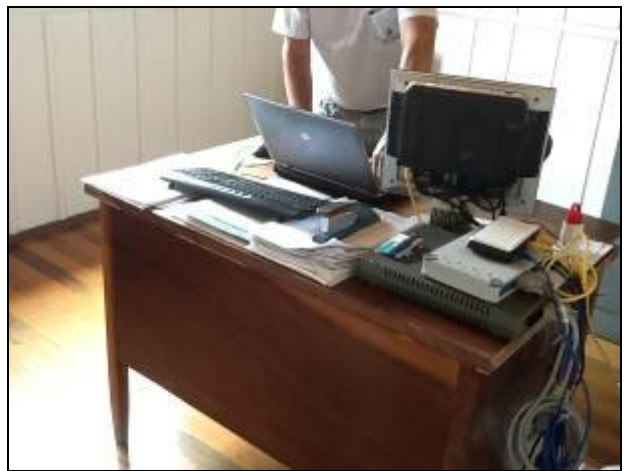
4) As condições de mobiliário são favoráveis (Resolução AGESAN nº 004 - Art. 127)? Sim ( ) Não (x) Pendência ( ): Obs.: Mobília velha, não padronizada.

Áreas internas do Escritório.

5) Os equipamentos e instalações elétricas estão em bom estado (Resolução AGESAN nº 004 - Art. 127)? Sim (x) Não ( ) Pendência ( ):

RECOMENDAÇÃO 02: Providenciar melhorias, especialmente cadeiras para o funcionários e público.

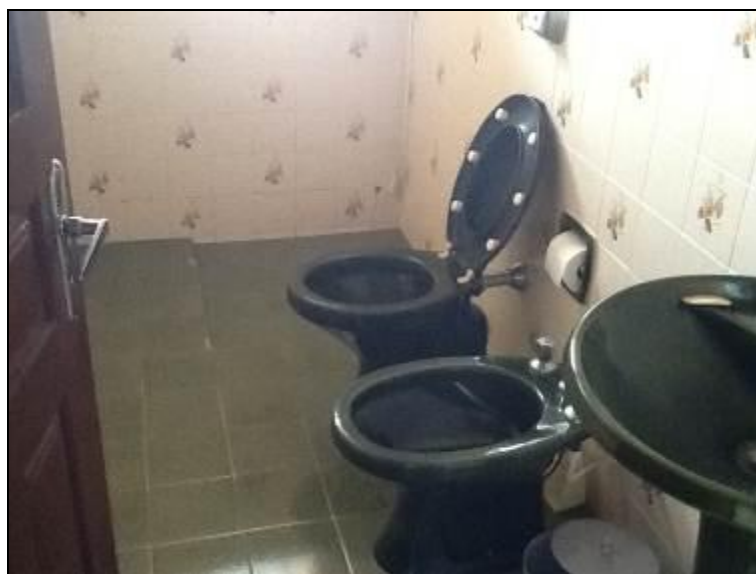
6) Existe sanitário disponível para uso dos funcionários (Resolução AGESAN nº 004 Art. 127)? Sim (x) Não ( ) Encontra-se em boas condições de higiene e limpeza? Sim (x) Não ( ) Pendência ( ):

Sanitário do Escritório.

7) Há sanitários para os usuários (Resolução AGESAN nº 004 - Art. 127)? Sim ( ) Não (x) Encontram-se em boas condições de higiene e limpeza? Sim ( ) Não ( ) Pendência (x): Obs.: Fixar cartaz informando do compartilhamento do único sanitário existente.

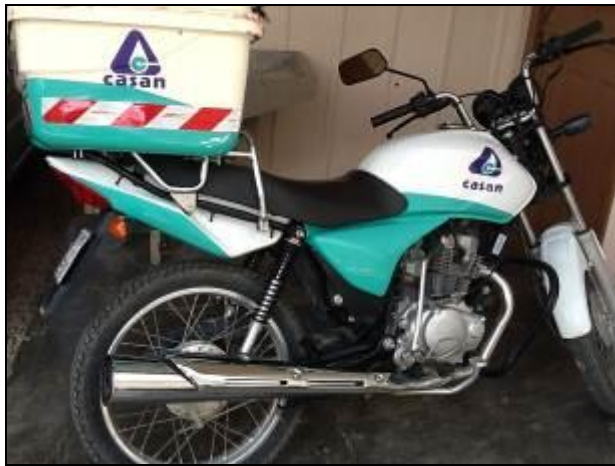
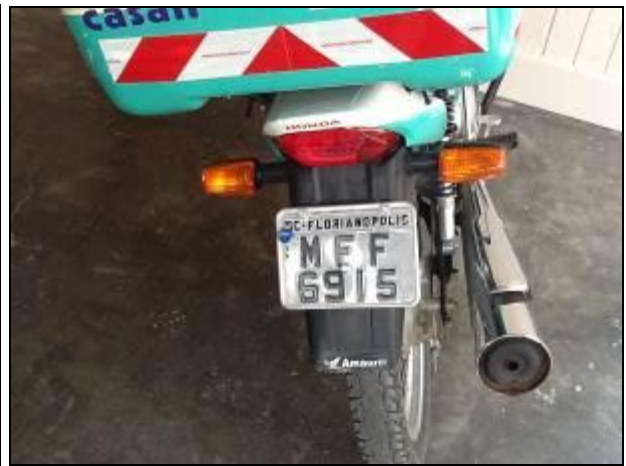
Placa	Tipo de Veículo	Modelo	Ano	Combustível
MFF 6915	Honda	CG 150	2008	Gasolina

Veículo à disposição da Unidade.

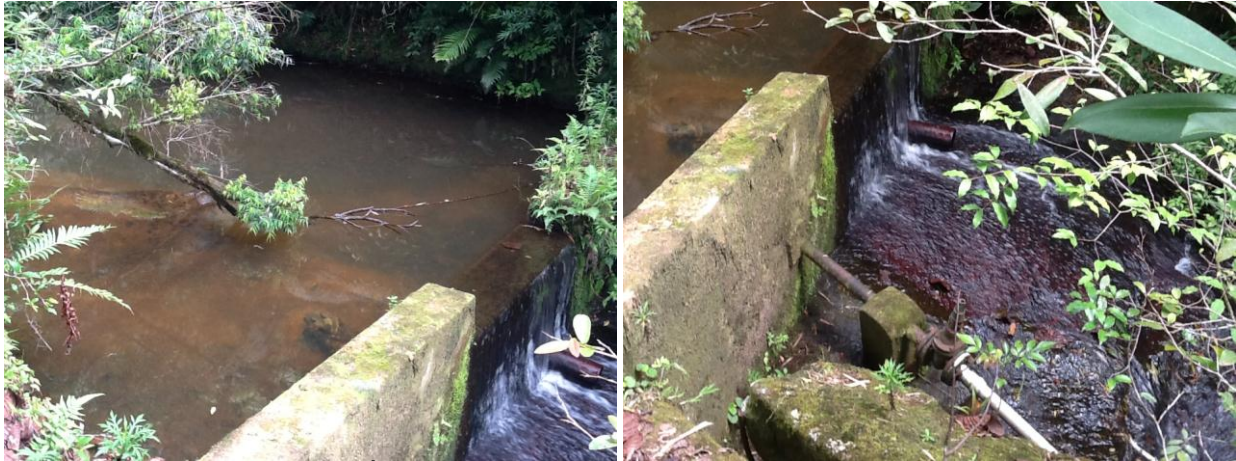
Manancial: Riacho sem nome - Localização: Fazenda João Hoesner.

Área do manancial onde é feita a captação.

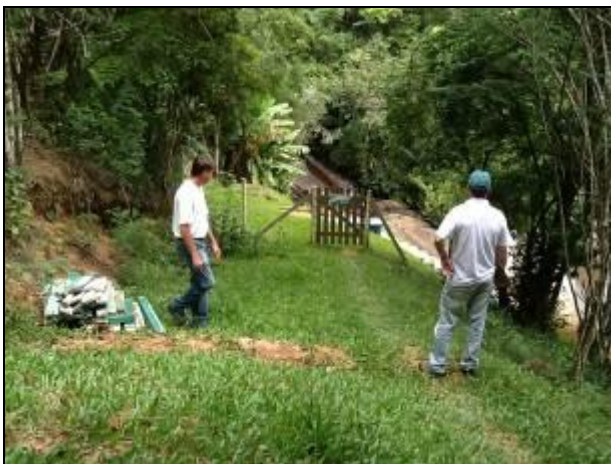
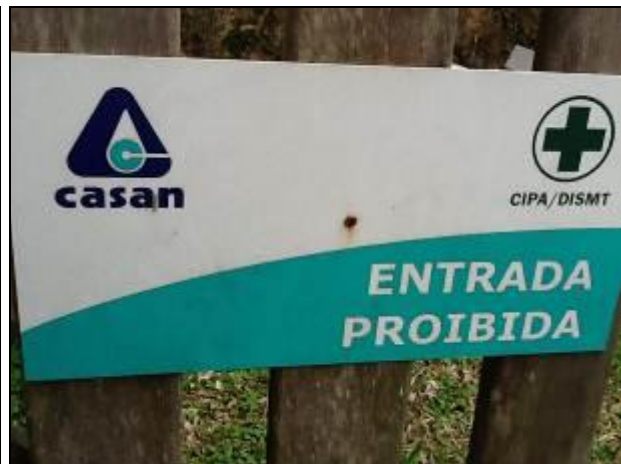
3) Existe cerca de proteção da área do manancial (Resolução AGESAN nº11- Art. 10º)? Sim (x) Não ( ) Pendência ( ):

Área do manancial é cercada, e identificada.

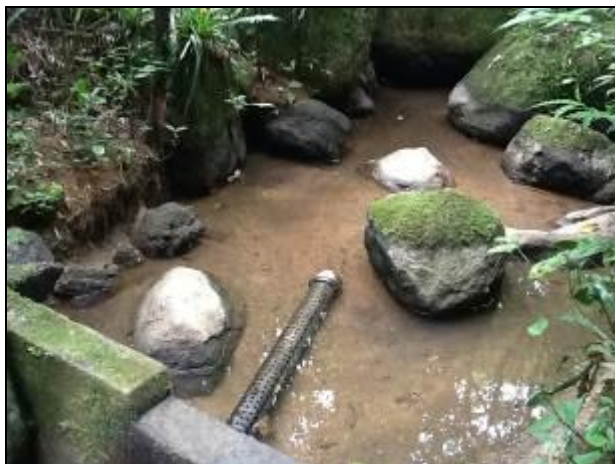
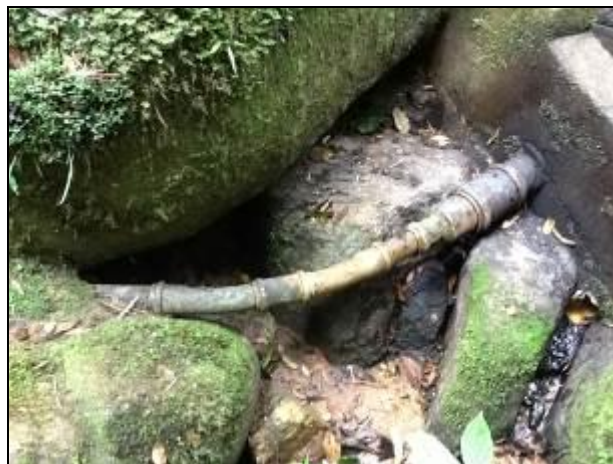
6) As condições operacionais da captação são adequadas (Resolução AGESAN nº11 Art. 11º)? Sim (x) Não ( ) Pendência ( ):

Equipamentos de captação.

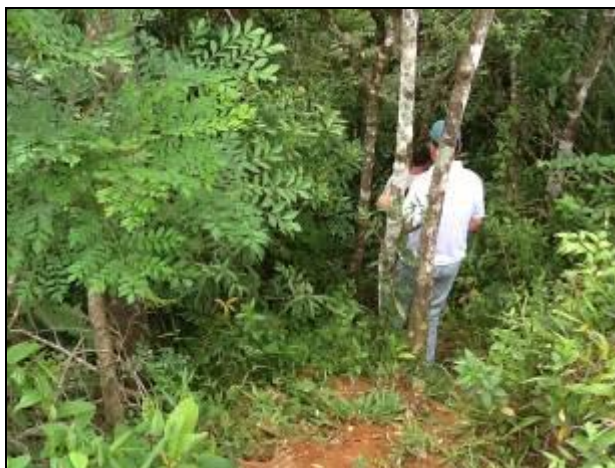
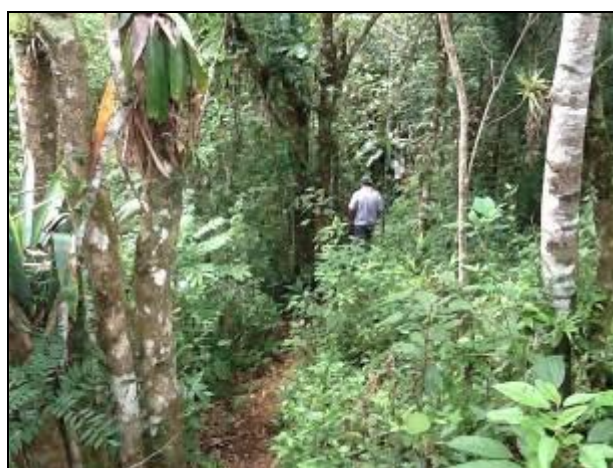
7) Existe facilidade de acesso ao local (Resolução AGESAN nº11 - Art. 11º)? Sim ( )  
Não (x) Pendência ( ):

Condições de acesso: inadequadas.

RECOMENDAÇÃO 06: Melhorar acesso (especialmente a segurança do operador).

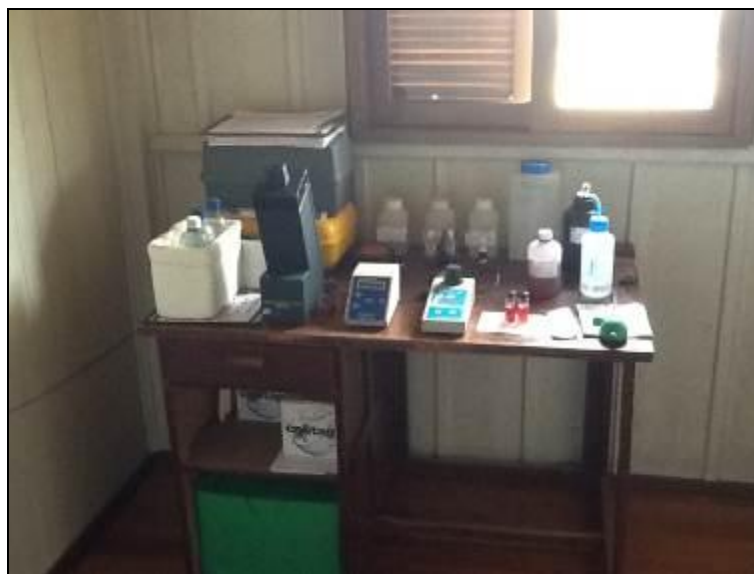
3) As condições do Laboratório são adequadas? Sim ( ) Não (x) Pendência ( ):

Laboratório localizado junto ao Escritório.

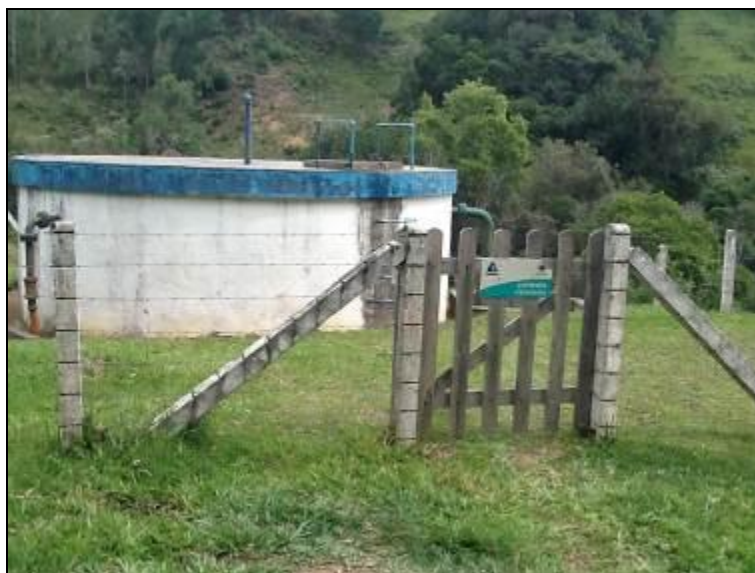
9) Existe cerca de proteção da ETA em bom estado de conservação (Resolução AGESAN N°11 - Art. 15°)? Sim (x) Não ( ) Pendência ( ):

Entrada da ETA

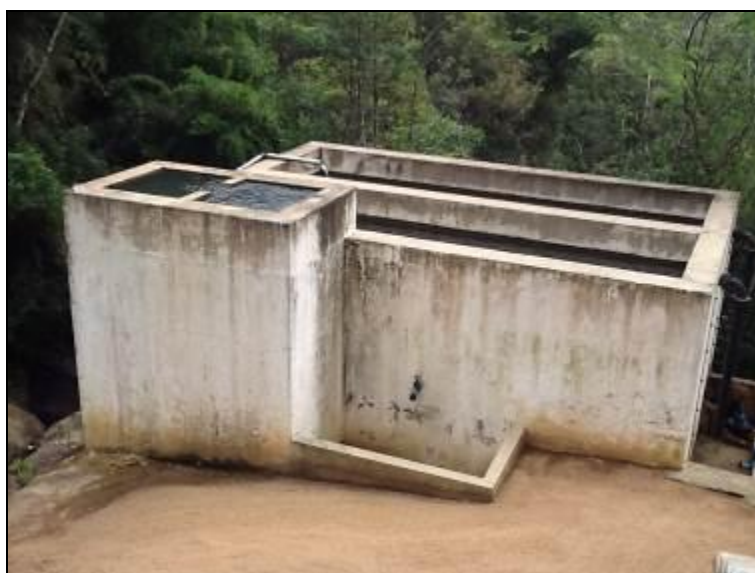
Estruturas para tratamento físico.

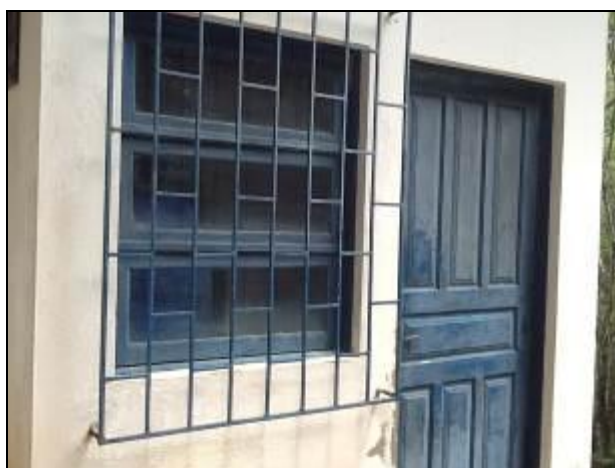
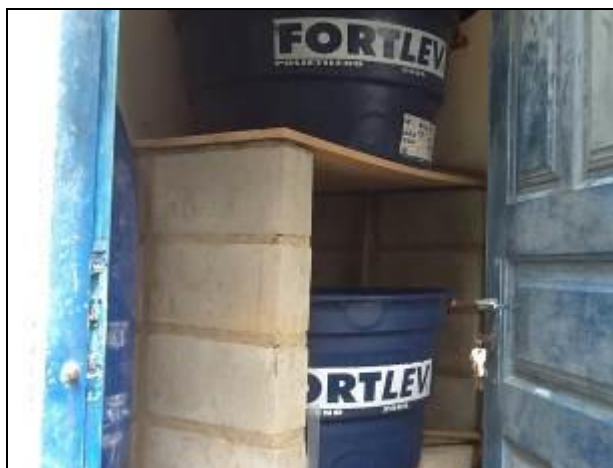
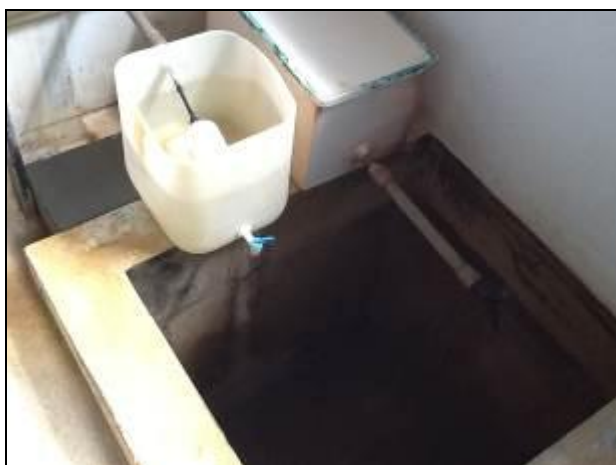
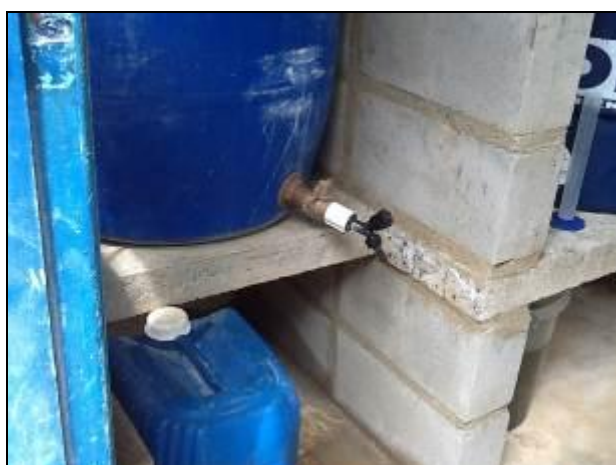
20) A estrutura do prédio da casa de química está aparentemente segura (Resolução AGESAN N°11 Art. 15º)? Sim (x) Não ( ) Pendência ( ) :

Casa de Química da ETA.

21) Existe almoxarifado para acondicionamento de produtos químicos (Resolução AGESAN N°11 - Art. 18º §2º)? Sim ( ) Não (x) Pendência ( ) :

22) O empilhamento dos produtos químicos é adequado (Resolução AGESAN N°11 - Art. 18° §2°)? Sim ( ) Não (x) Pendência ( ):

23) Existem vazamentos nas instalações - tubos, registros, etc.? (Resolução AGESAN n°11 - Art. 15°) ? Sim (x) Não ( ) Pendência ( ):Obs.: Poucos e pequenos, mas que necessitam de atenção.

RECOMENDAÇÃO 08: Observar todo e qualquer vazamento no sentido de diminuir as perdas físicas do sistema.

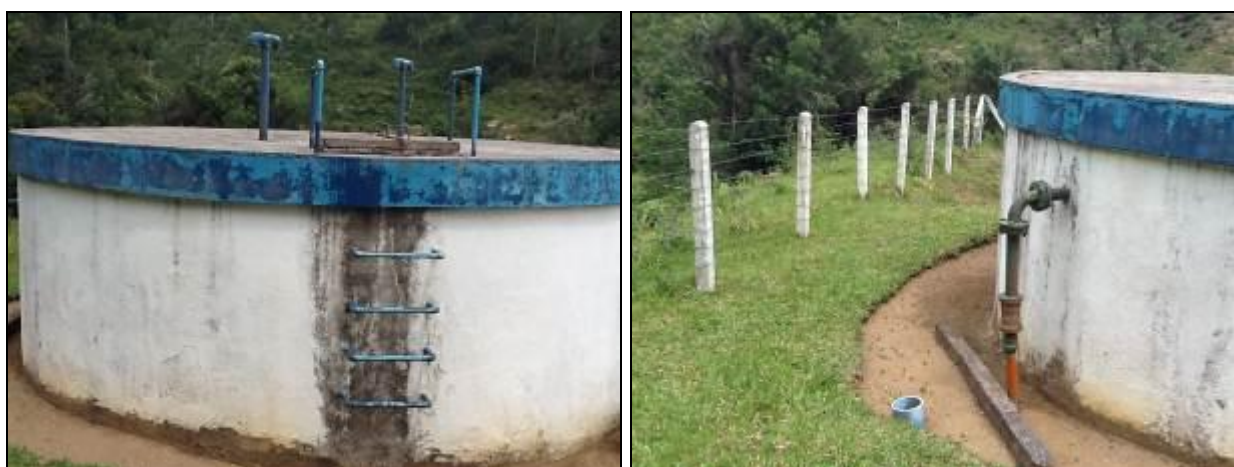
Reservatório	Capacidade	Localização
R-01	25 m <sup>3</sup>	ETA
R-02 e R3	20 m <sup>3</sup>	ETA

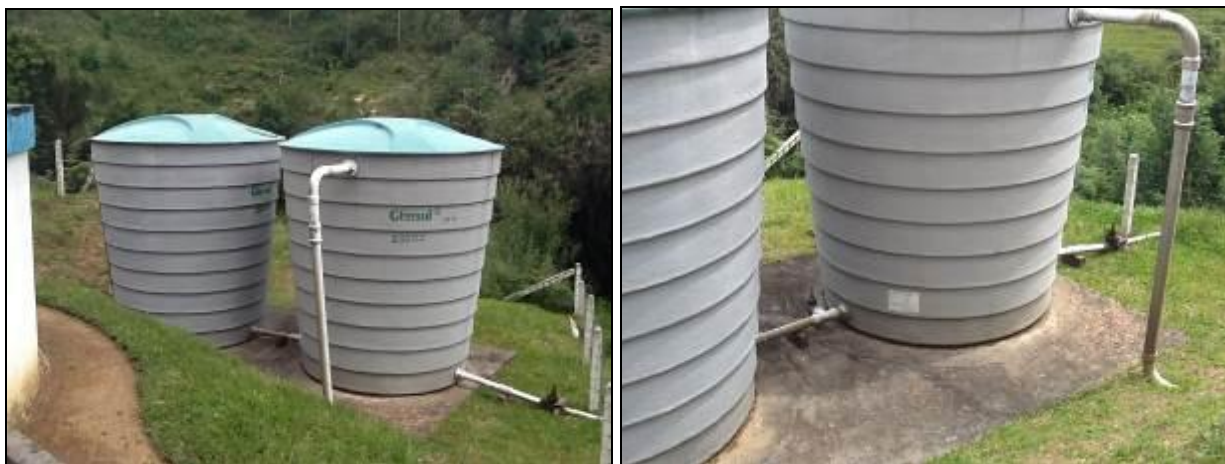
R-02 e R-03

5) As áreas estão devidamente cercadas e trancadas (Resolução AGESAN N°11 - Art. 23º)? Sim ( ) Não ( ) Pendência (x): Obs.: Necessário melhorias.
