RELATÓRIO DE FISCALIZAÇÃO

**Assunto: Fiscalização INICIAL dos Serviços de
Saneamento Básico**

Unidade Auditada: Agência de Imaruí/SC

Data da Inspeção: 16 / 04 / 2013.

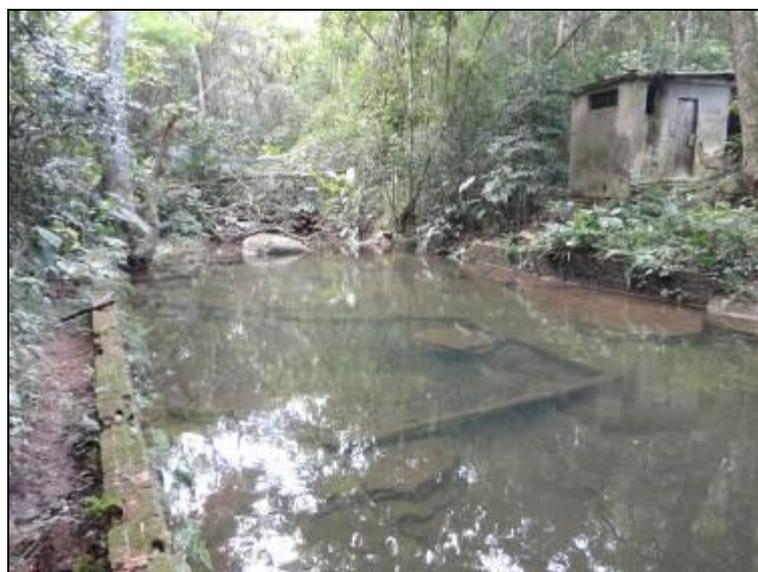
Figura 6 – Captação sem qualquer proteção.

8) Existe proteção contra enchentes e entrada de pessoas estranhas e animais (Resolução AGESAN N°11 - Art. 10º)? Sim () Não (x) Pendência ():

RECOMENDAÇÃO 11: Deve ser providenciado o isolamento do local de captação.
