## **RELATÓRIO DE FISCALIZAÇÃO**

**Assunto: Fiscalização INICIAL dos Serviços de Saneamento Básico**

Relatório nº 064/2012

Município de: MAJOR GERCINO/SC

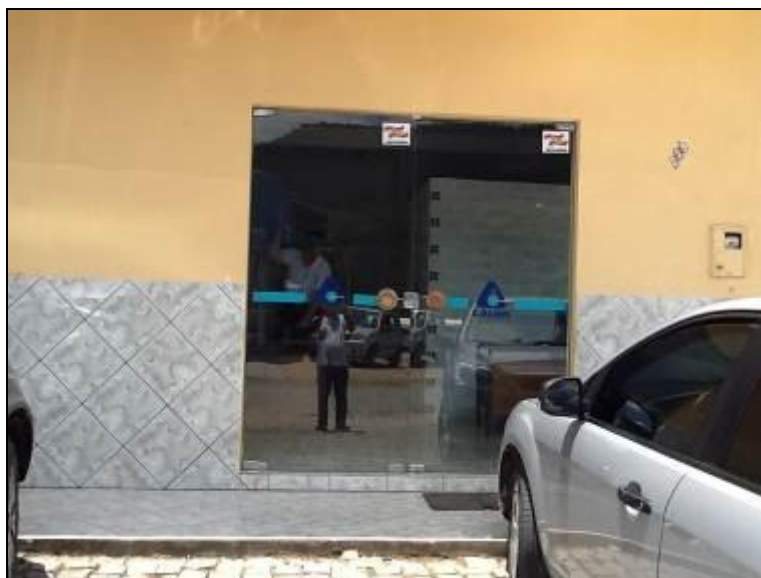
Fachada do Escritório.

1) Existe identificação de que ali funciona um escritório de atendimento (Lei nº 8.078 Art. 6º)? Sim ( ) Não ( ) Pendência (x): Apenas adesivos no vidro.

RECOMENDAÇÃO 01: Providenciar placa ou pintura padrão que permita visualização /identificação adequada dos usuários.

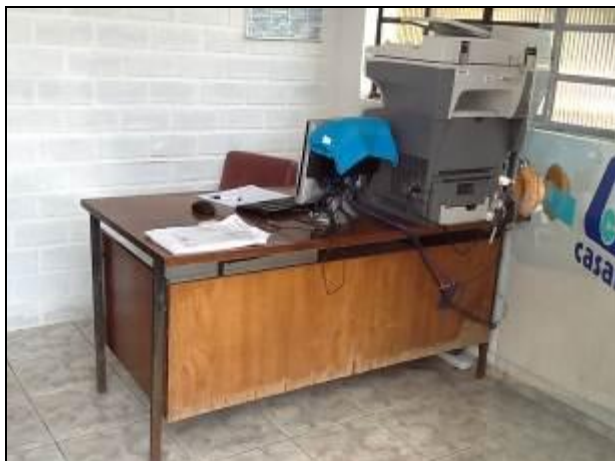
4) As condições de mobiliário são favoráveis (Resolução AGESAN nº 004 - Art. 127)? Sim ( ) Não (x) Pendência ( ):

Áreas internas do Escritório.

RECOMENDAÇÃO 03: Apresentar proposta/projeto de modernização.

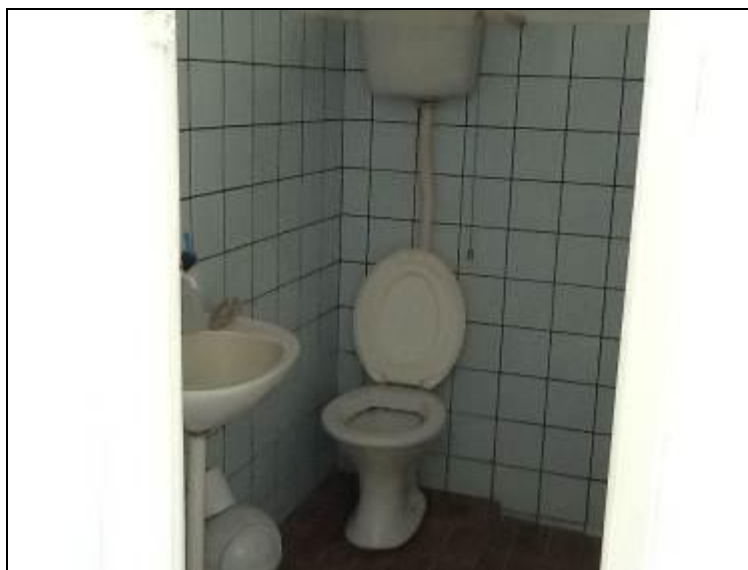
6) Existe sanitário disponível para uso dos funcionários (Resolução AGESAN nº 004 Art. 127)? Sim (x) Não ( ) Encontra-se em boas condições de higiene e limpeza? Sim (x) Não ( ) Pendência ( ):

Sanitário do Escritório.

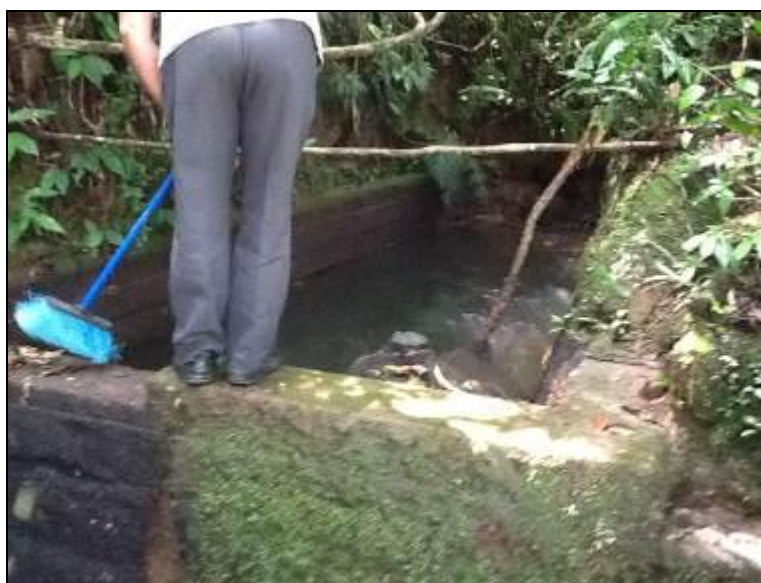
Área Manancial 1: Rio Bonito

1) Outorga de Uso (Lei nº 9.433/97 - Art. 12º): Sim ( ) Não (x)

2) Existe Licença Ambiental: Sim ( ) Não (x) - Nº: \_\_\_\_\_

RECOMENDAÇÃO 06: Apresentar documento de concessão ou processo.

RECOMENDAÇÃO 07: Apresentar processo de solicitação ou justificativa.

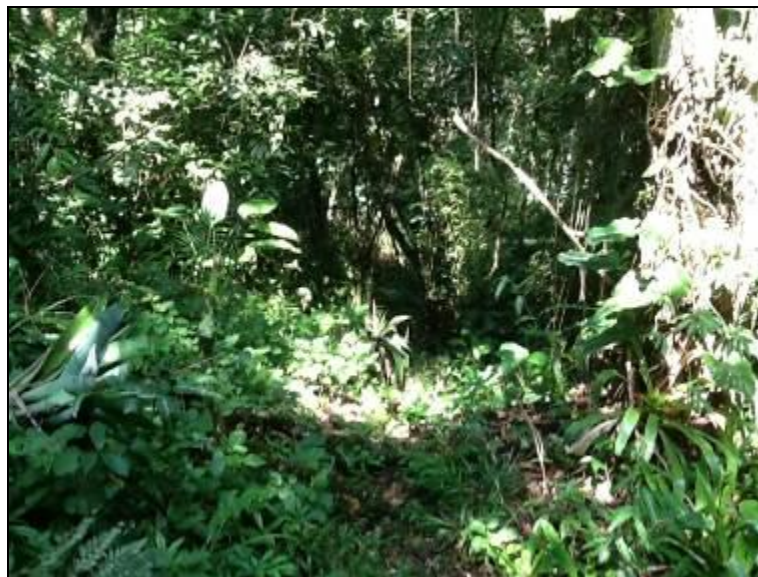
3) Existe cerca de proteção da área do manancial (Resolução AGESAN nº11- Art. 10º)? Sim ( ) Não (x) Pendência ( ):

Área do Manancial superficial: não identificada, nem isolada.

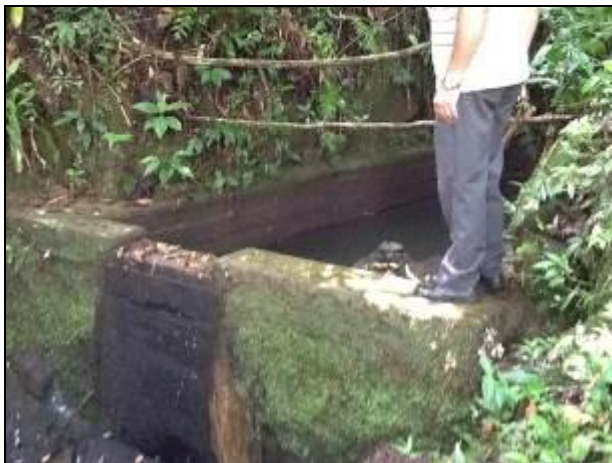
6) As condições operacionais da captação são adequadas (Resolução AGESAN nº11 Art. 11º)? Sim ( ) Não (x) Pendência ( ):

RECOMENDAÇÃO 08: Melhorar as condições de segurança e manutenção da área de

captação.

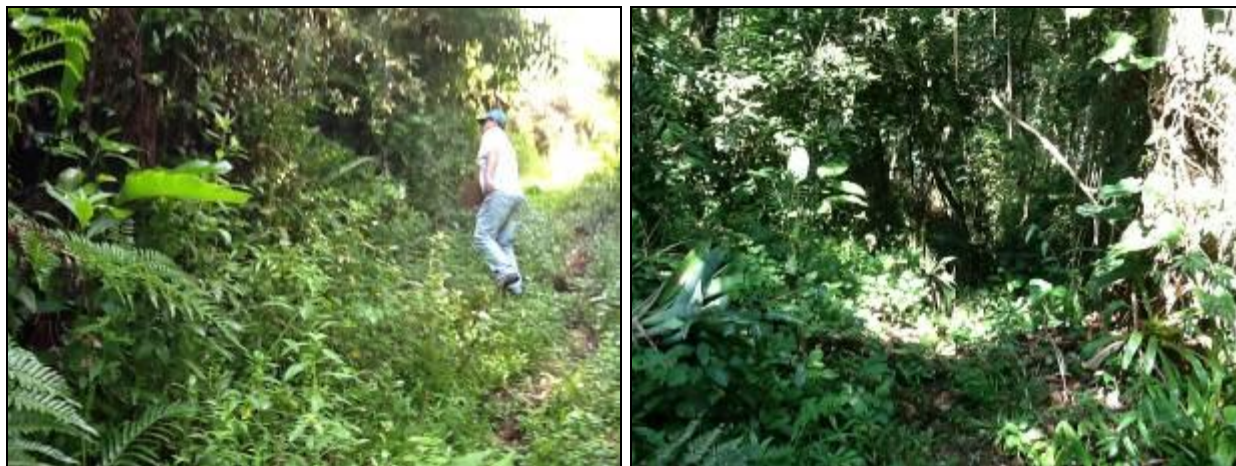
7) Existe facilidade de acesso ao local (Resolução AGESAN nº11 - Art. 11º)? Sim ( )  
Não (x) Pendência ( ):

Acesso à área de captação superficial.

RECOMENDAÇÃO 09: Melhorar as condições de acesso, especialmente com relação à segurança.

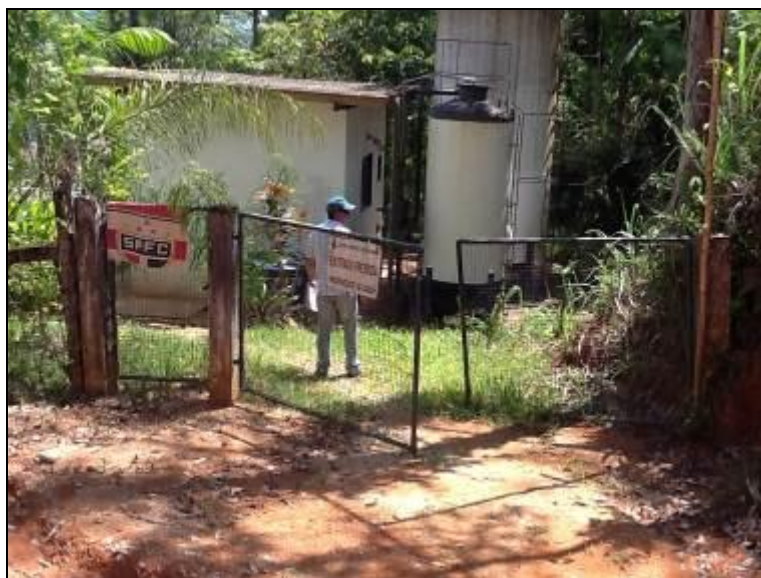
Fachada da ETA

1) A ETA possui licenciamento do órgão AMBIENTAL para funcionamento (Conama 237/97 Anexo 1)? Sim ( ) Não (x) - Nº: Não

RECOMENDAÇÃO 12: Apresentar cópia da licença ou processo de solicitação ou justificativa.

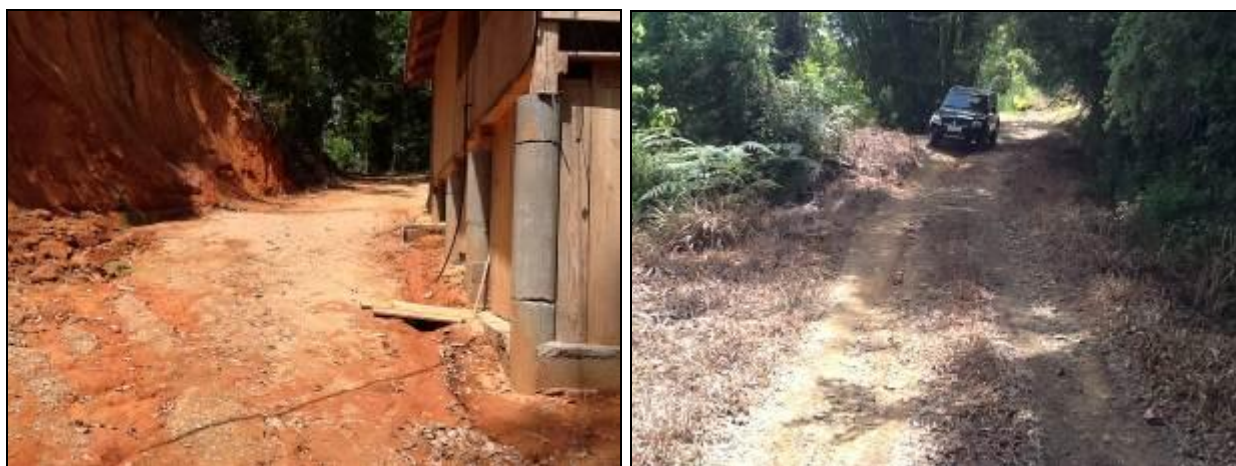
2) O acesso à ETA está em boas condições (Resolução AGESAN N°11 - Art. 15°)?  
Sim ( ) Não (x) Pendências ( ):

Acesso à ETA

RECOMENDAÇÃO 13: Apresentar projeto/proposta de melhorias gerais, recuperação do decantador/filtro, etc.

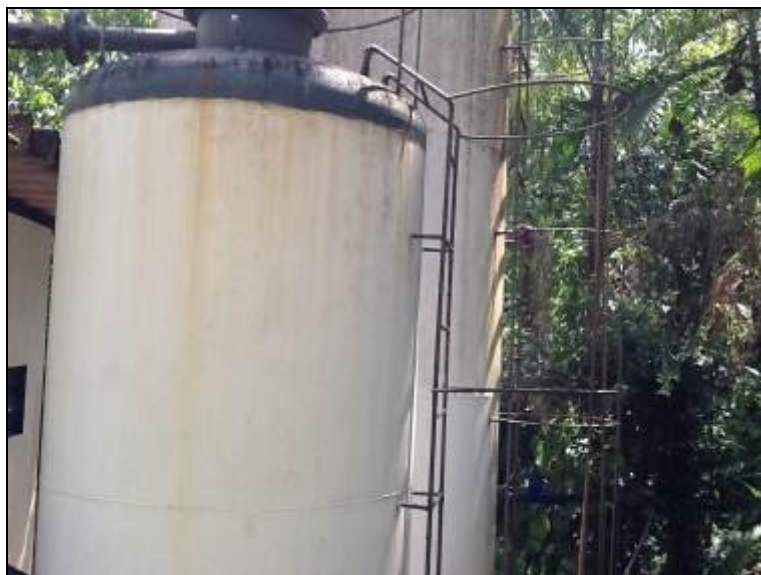
12) Os decantadores estão em boas condições (Resolução AGESAN Nº11 - Art. 15º)? Sim (x) Não ( ) - Nº de decantadores: 01 (um).

Decantador

14) O lodo é lançado retido pelos decantadores é disposto de forma adequada? Sim ( ) Não (x) Onde? Pluvial

RECOMENDAÇÃO 17: Apresentar projeto de adequação ambiental.

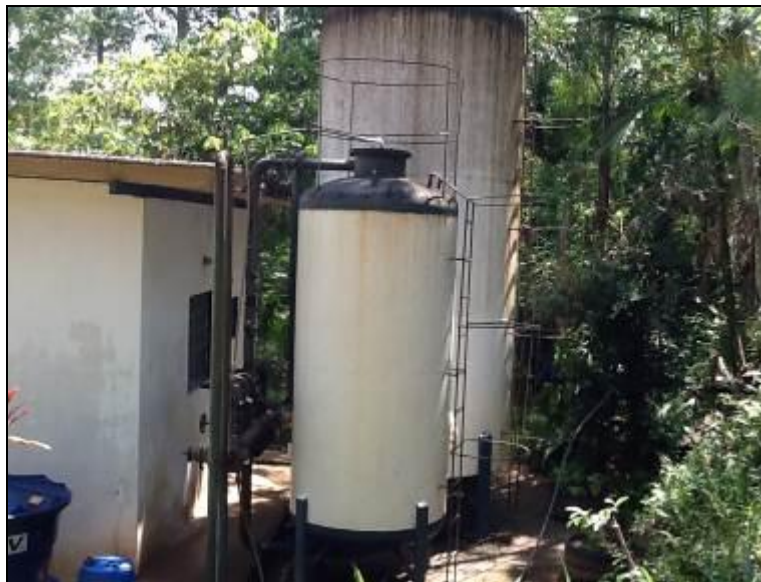
16) Os filtros estão em boas condições (Resolução AGESAN nº11 - Art. 15º)? Sim (x)

Filtros

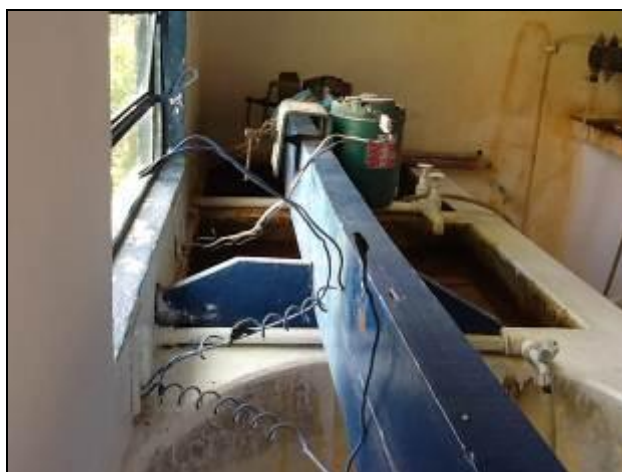
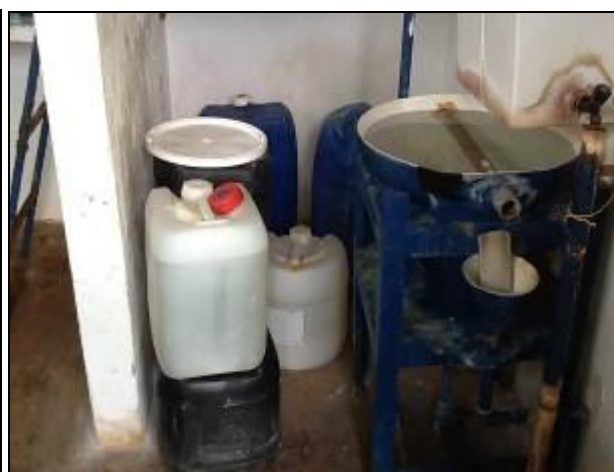
19) A estrutura do prédio da casa de química está aparentemente segura (Resolução AGESAN N°11 Art. 15º)? Sim (x) Não ( ) Pendência ( ) :

Casa de Química da ETA.

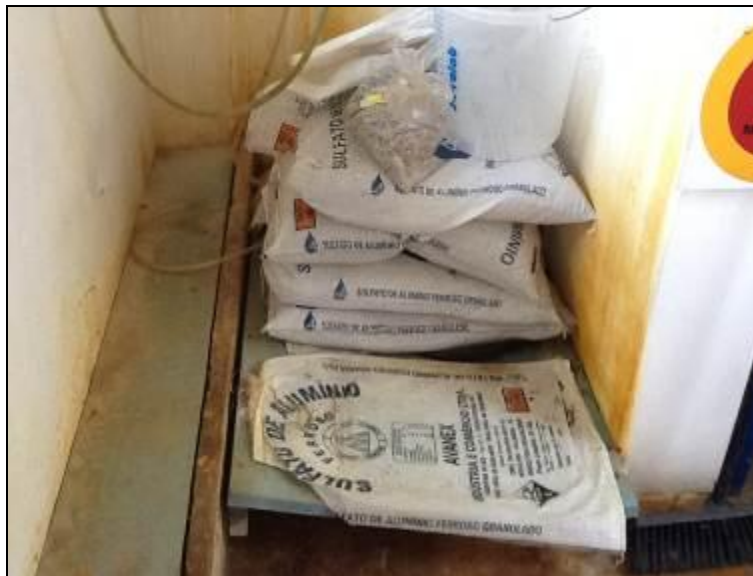
AGESAN N°11 - Art. 18° §2°)? Sim ( ) Não (x) Pendência ( ):

Acondicionamento de produtos químicos.

21) O empilhamento dos produtos químicos é adequado (Resolução AGESAN N°11 - Art. 18° §2°)? Sim ( ) Não (x) Pendência ( ):

RECOMENDAÇÃO 18: Melhorar as condições de armazenamento.

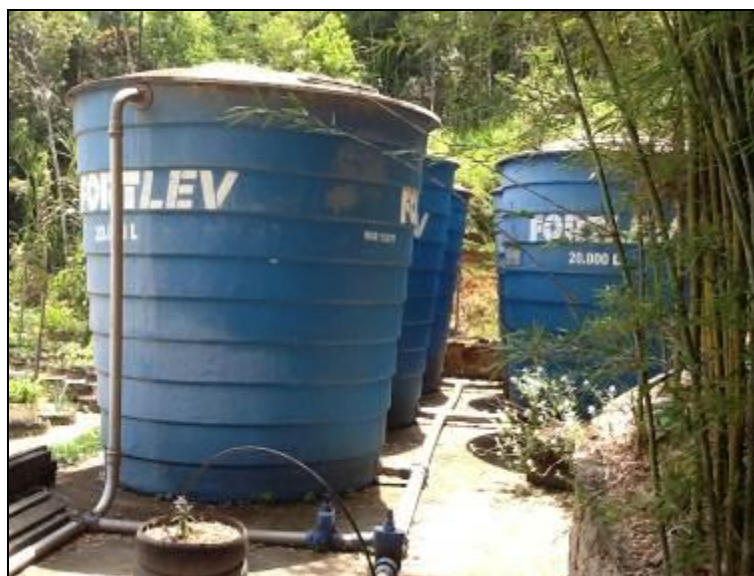
R-01 a R04: reservatórios de fibra.

3) Existem placas indicativas de propriedade e restrição de uso das áreas dos reservatórios (Resolução AGESAN N° 004 - Art.19 - §2º)? Sim ( ) Não (x) Pendência ( ):

RECOMENDAÇÃO 20: Providenciar placas.

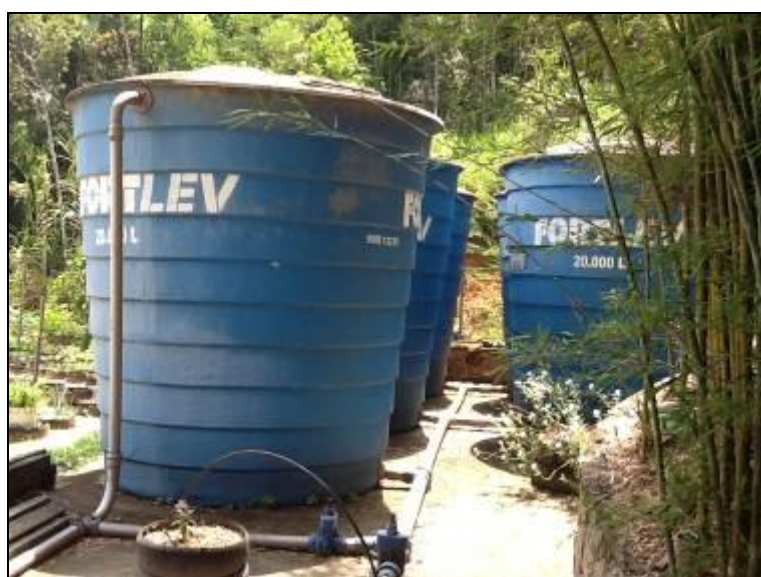
5) As áreas estão devidamente cercadas e trancadas (Resolução AGESAN N°11 - Art. 23º)? Sim ( ) Não (x) Pendência ( ):

Pátio dos Reservatórios

RECOMENDAÇÃO 21: Providenciar adequado isolamento.

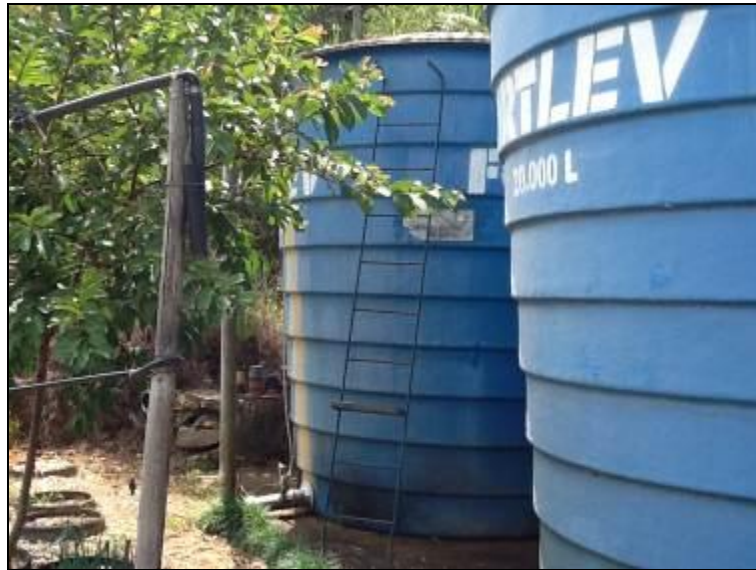
6) Existem escadas em boas condições de uso (Resolução AGESAN N°11 - Art. 23º)? Sim ( ) Não ( ) Pendência ( ): Não se aplica.

Escada de Acesso
