RELATÓRIO DE FISCALIZAÇÃO

Assunto: Fiscalização INICIAL dos Serviços de Saneamento Básico

Relatório nº 085/2013
Município de: SANTA ROSA DO SUL/SC

Data: 20/03/2013.

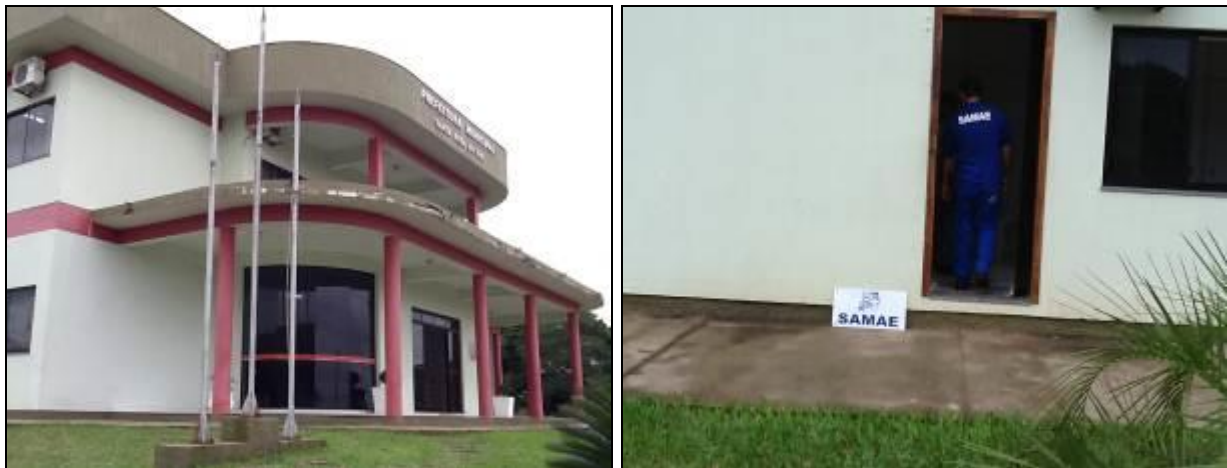
1) Existe identificação de que ali funciona um escritório de atendimento (Lei nº 8.078 Art. 6º)? Sim (x) Não () Pendência ():

Figura 01 – Fachada da Prefeitura e Sala do SAMAE (anexa)

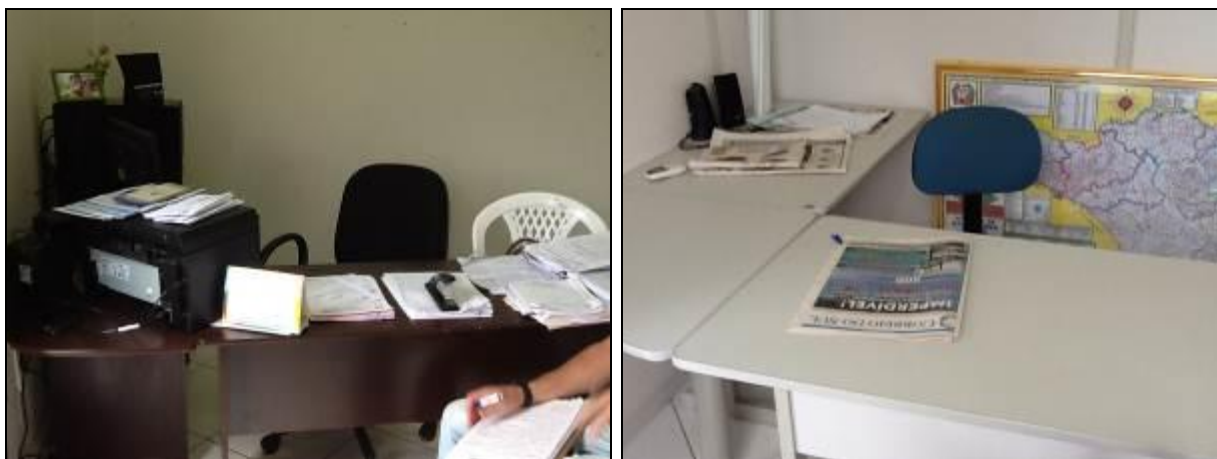
6) As condições gerais de limpeza são favoráveis (Resolução AGESAN N° 004 - Art. 127)? Sim (x) Não () Pendência ():

Figura 1: Área de atendimento ao Público

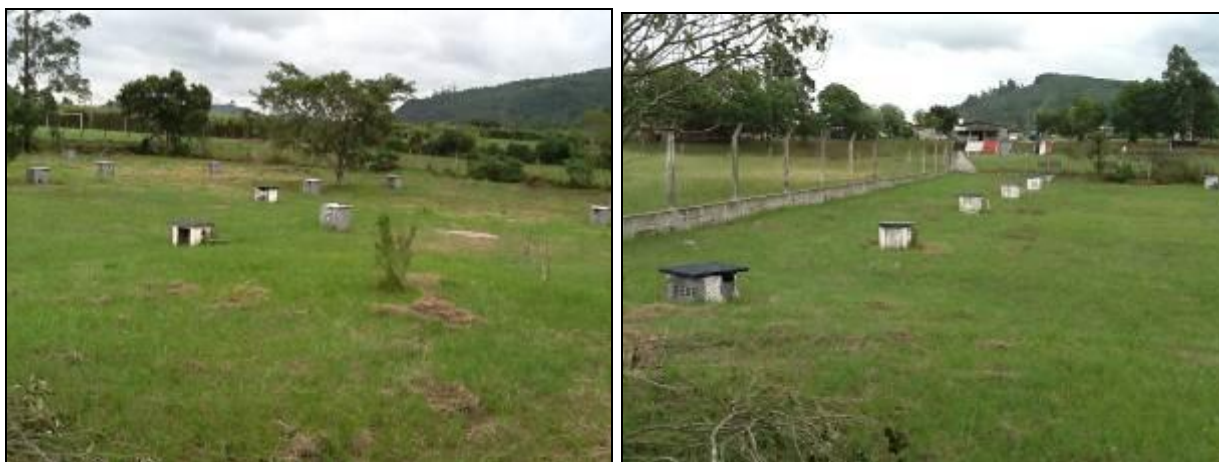
Figura 2: Captação Poços.

1) Outorga de Uso (Lei nº 9.433/97 - Art. 12º): Sim () Não (x) Pendência ():

RECOMENDAÇÃO 02: Apresentar outorga ou requerimento.

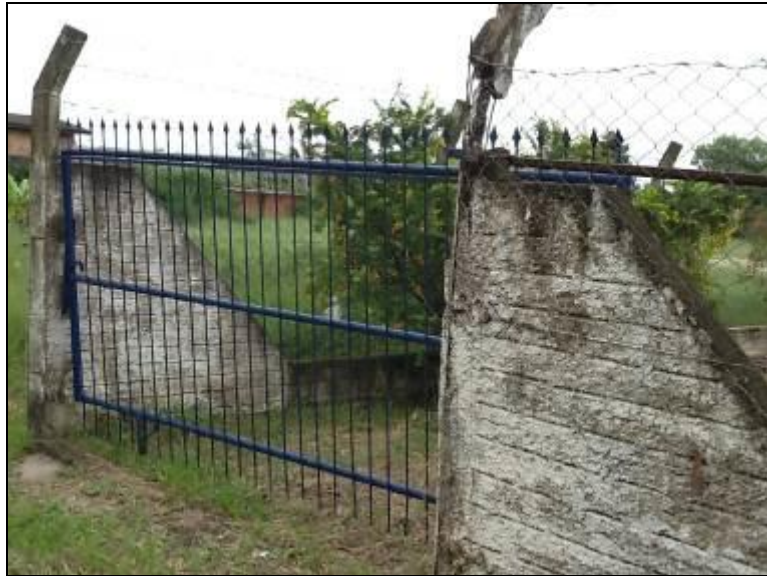
3) Existe cerca de proteção da área do manancial (Resolução AGESAN nº11- Art. 10º)? Sim (x) Não () Pendência ():

Figura 3: Entrada da área de captação.

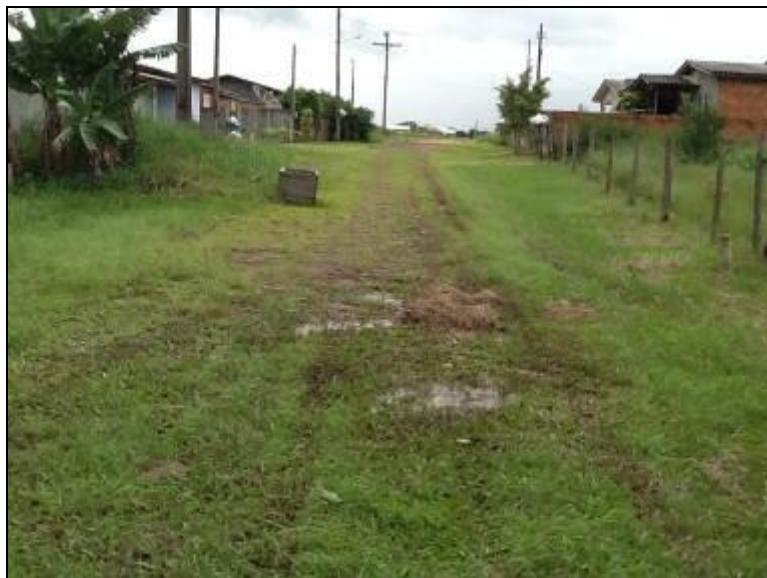
7) Existe facilidade de acesso ao local (Resolução AGESAN nº11 - Art. 11º)? Sim (x) Não () Pendência ():

Figura 4: Estrada de Acesso.

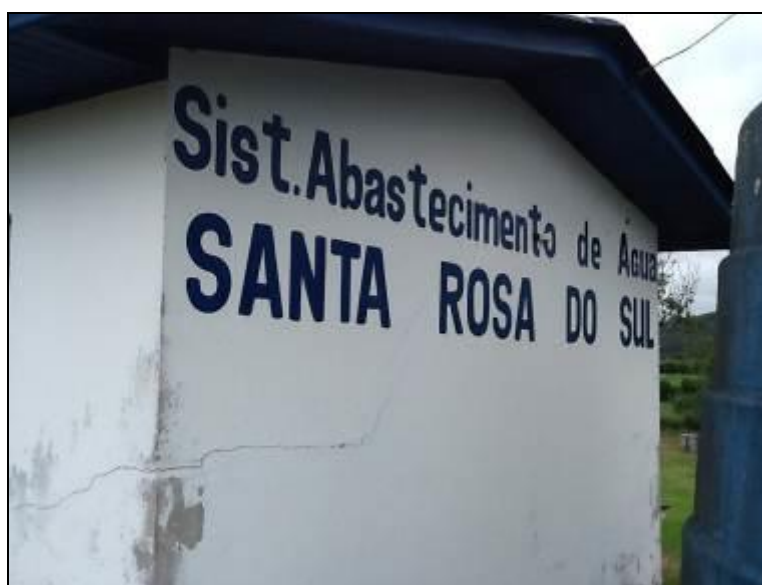
1) A ETA possui licenciamento do órgão AMBIENTAL para funcionamento (Conama 237/97 Anexo 1)? Sim () Não (x) - Nº: xxxxxxxxxxxxxxxxxxxxxxxx

Figura 5: Casa de Química

RECOMENDAÇÃO 05: Apresentar licença ou requerimento.

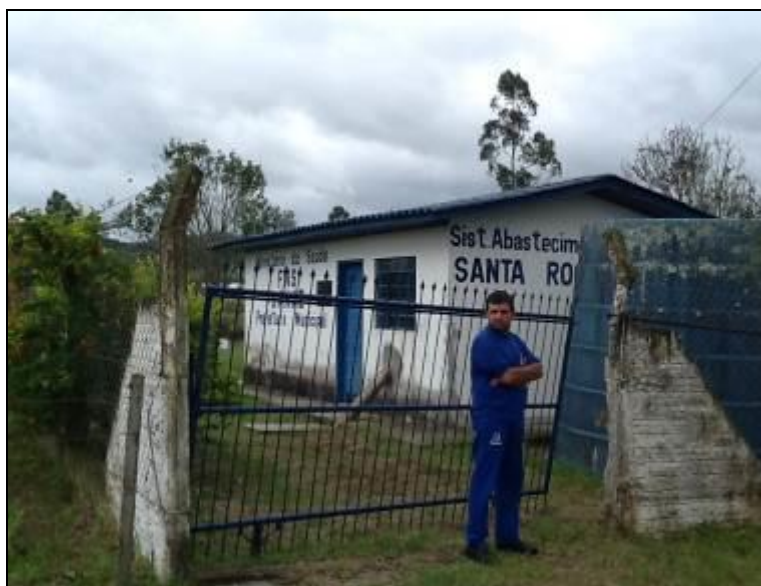
9) Existe cerca de proteção da ETA em bom estado de conservação (Resolução AGESAN Nº11 - Art. 15º)? Sim (x) Não () Pendência ():

Figura 6: Entrada da Casa de Química.

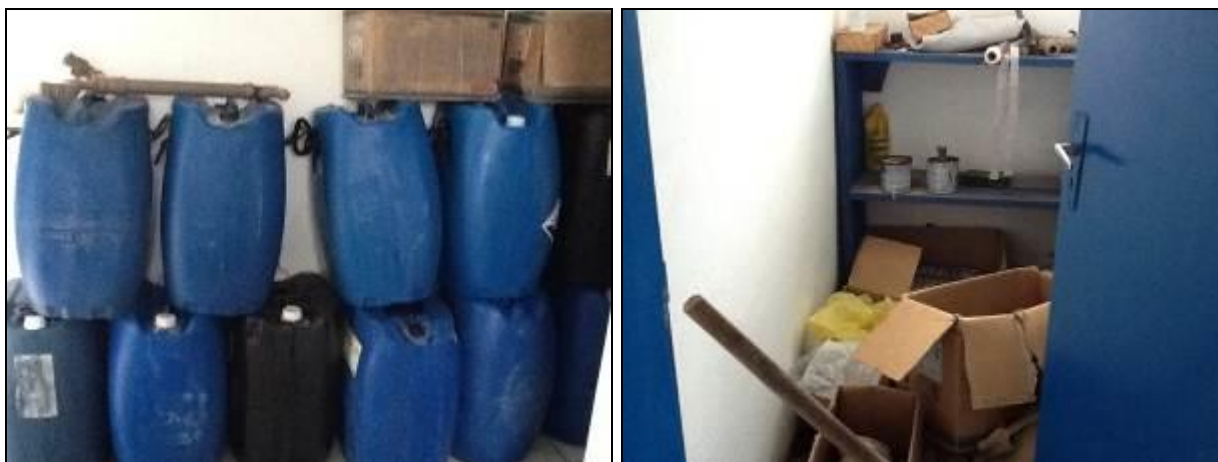
Figura 7: Almoxarifado.

22) O armazenamento dos produtos químicos é adequado (Resolução AGESAN
Nº11 - Art. 18º §2º)? Sim () Não (x) Pendência ():

RECOMENDAÇÃO 07: Providenciar melhorias para atender a Norma Técnica.

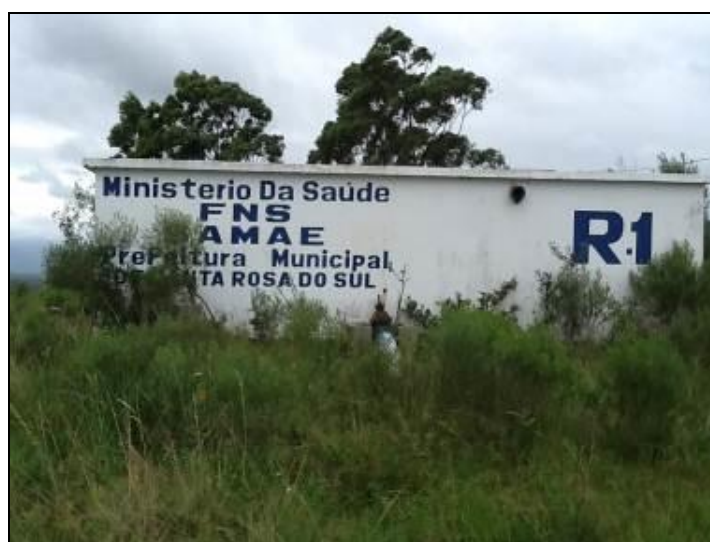
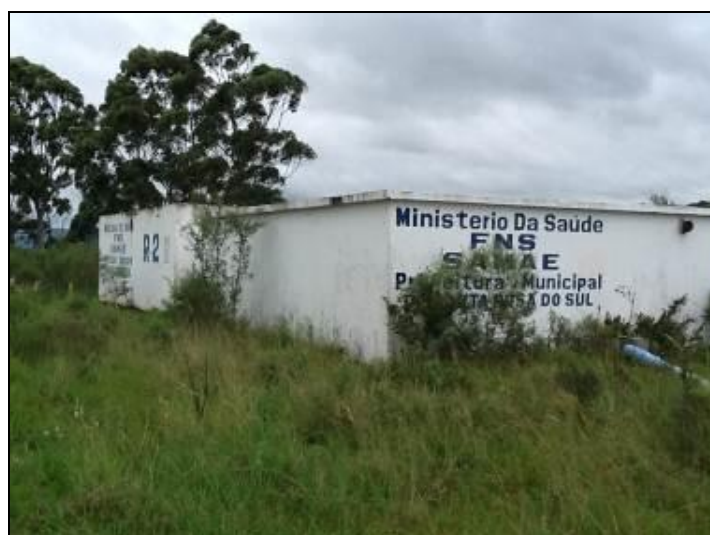
Figura 8: Reservatório R-01

Figura 9: Reservatório R-02

3) As condições de limpeza dos entornos são adequadas (Resolução AGESAN nº11 - Art. 23º)? Sim () Não (x) Pendência ():

8) Apresentam para-raios, iluminação e sinalização noturna (Resolução AGESAN Nº11 - Art. 23º)? Sim () Não (x) Encontram-se em boas condições? Sim () Não () Pendência ():

10) Existe medidor de nível do reservatório em condições adequadas (Resolução AGESAN Nº11 - Art. 23º)? Sim () Não (x) Pendência ():

RECOMENDAÇÃO 08: Colocar placa ou pintura com as restrições de uso.

RECOMENDAÇÃO 09: A área de entorno deve ser mantida limpa e roçada.

RECOMENDAÇÃO 10: Apresentar projeto ou justificativa pela ausência.

RECOMENDAÇÃO 12: Recomenda-se a instalação ou automação.

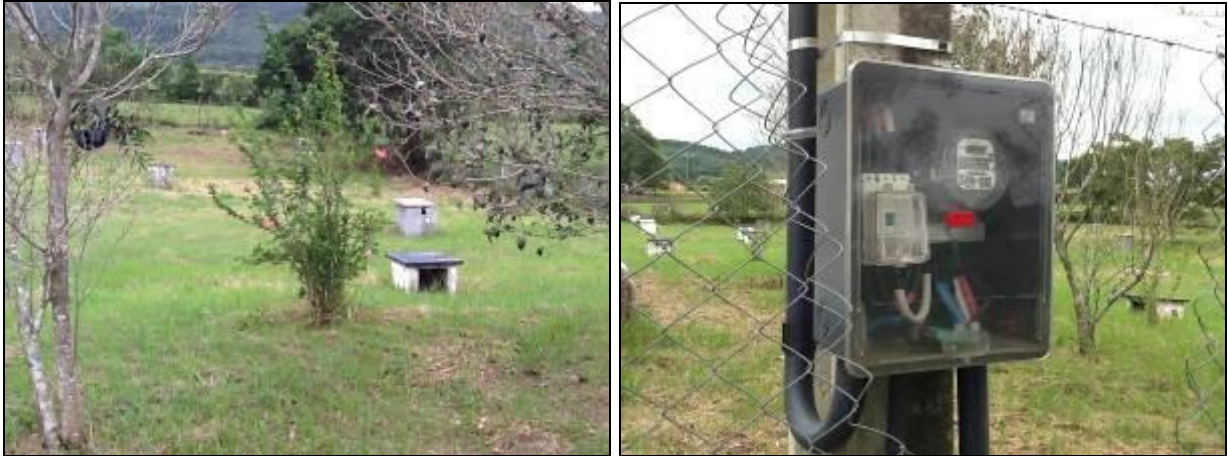
Existem quantas estações de recalque de água bruta? 32 (Trinta e duas) Bombas

Obs.: Um motos para cada duas ponteiras.

Figura 10: ERABs

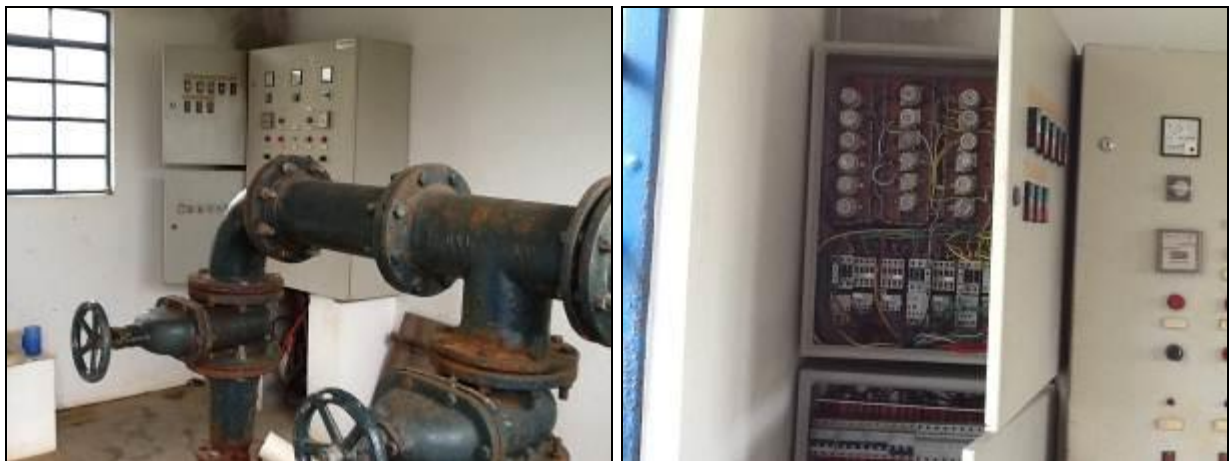
Figura 11: ERAT-01
